# **CAPÍTULO I**

## **I. MARCO TEÓRICO**

### **1.1. Identificación del problema**

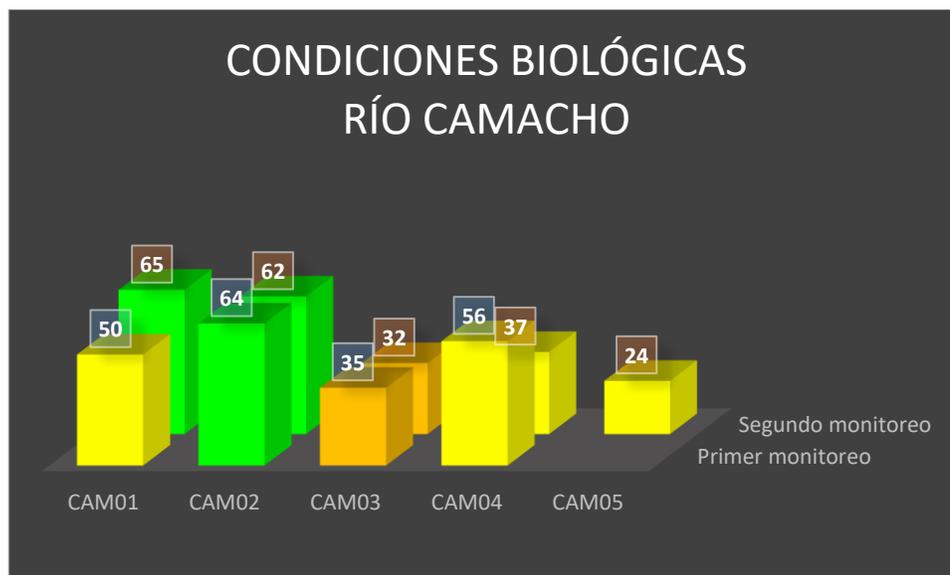
**Gráfico III-1. Comparación de condiciones biológicas en el Río Camacho**

Como se observa, solo en el punto CAM01 varían las condiciones biológicas, mejorando en el segundo monitoreo; en el resto de puntos, se mantienen constantes las evaluaciones.

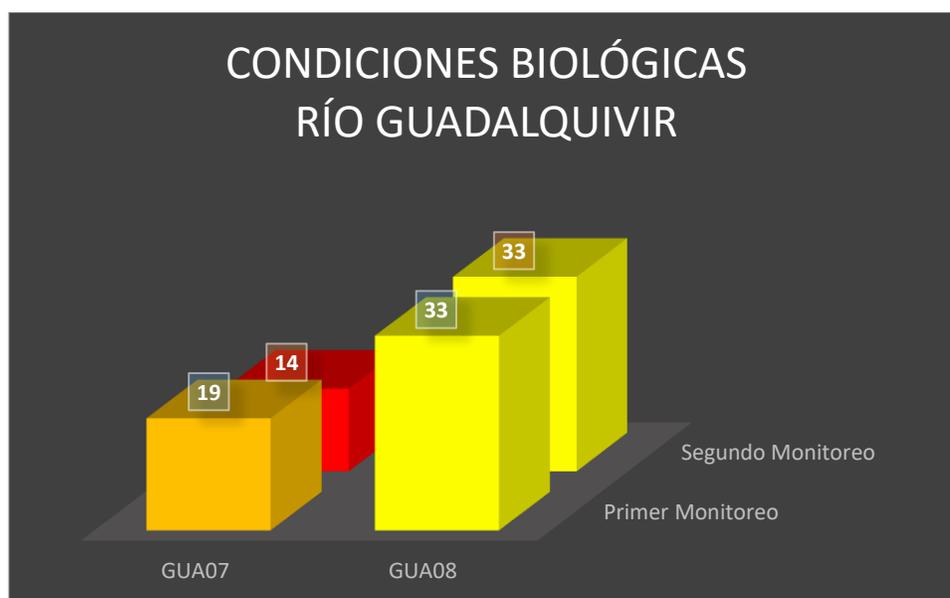
**Gráfico III-2. Comparación de condiciones biológicas en el Río Guadalquivir**

Se observa, que en el punto GUA07, las condiciones biológicas empeoran en el segundo monitoreo.

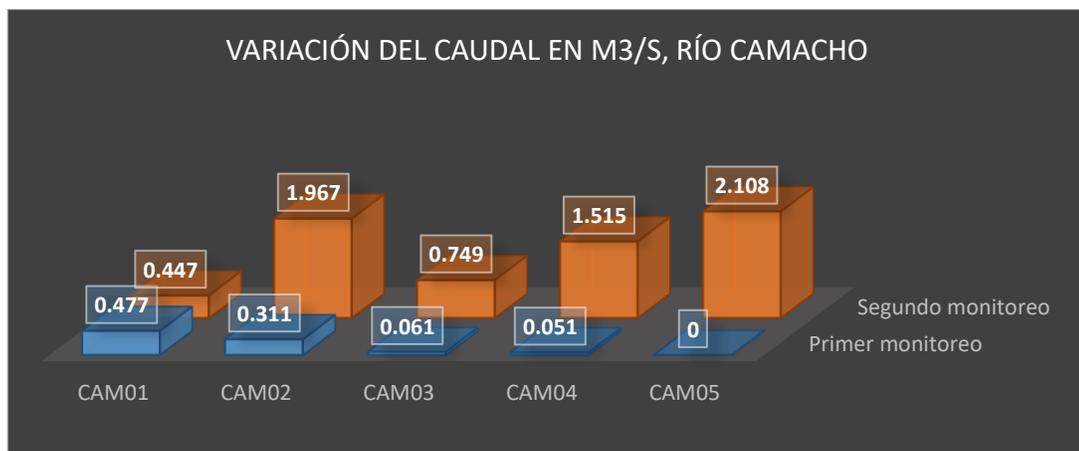
**Gráfico IV-1. Variación del caudal en el Río Camacho**

Se puede observar como en el primer monitoreo el caudal disminuye tanto, hasta no encontrarse agua en el punto CAM05, ubicado a la altura de la desembocadura en el Río Guadalquivir. Mientras que en el segundo monitoreo, el caudal tiene variantes debido a las desviaciones por tomas de agua para riego, pero encontrándose en todos los puntos caudal.

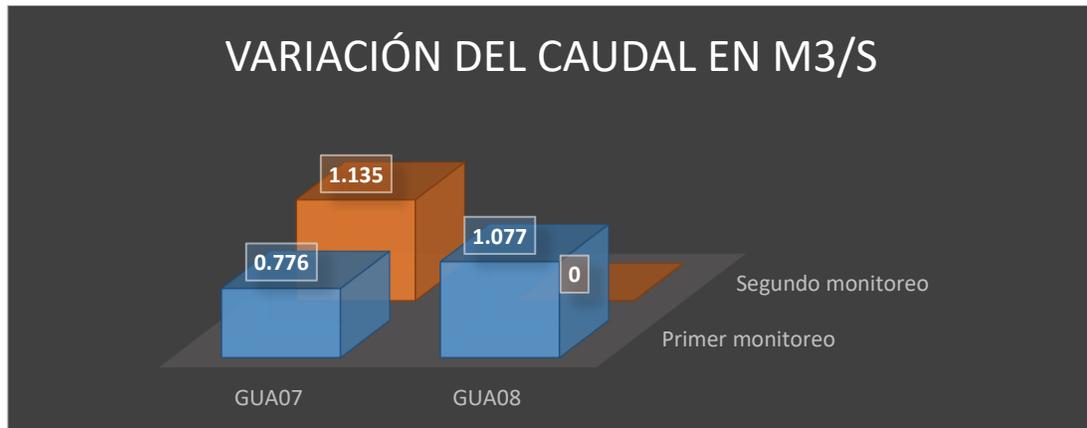
**Gráfico IV-2. Variación del caudal en el Río Guadalquivir**

En el segundo monitoreo el SIMA, reportó como inaccesible la medición de caudal con molinete en el punto GUA08, por lo cual no se tiene el caudal correspondiente. Se observa, sin embargo, que el caudal está siempre presente.

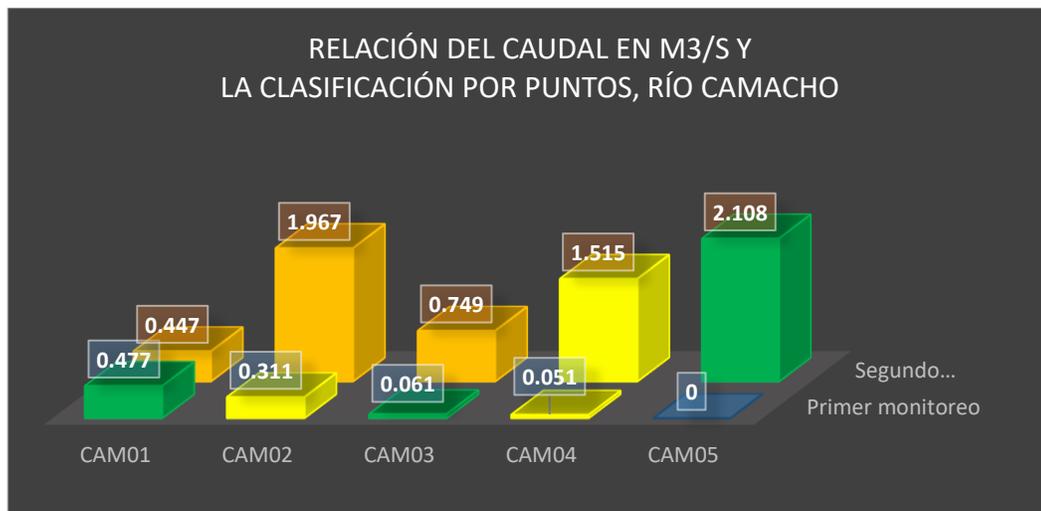
**Gráfico IV-3. Relación de la clasificación por puntos y el caudal, en el Río Camacho**

La relación entre la clasificación por puntos obtenida y el caudal presente por campaña de monitoreo, indica que no hay proporcionalidad entre tener mayor caudal y tener una mejor calidad hídrica.

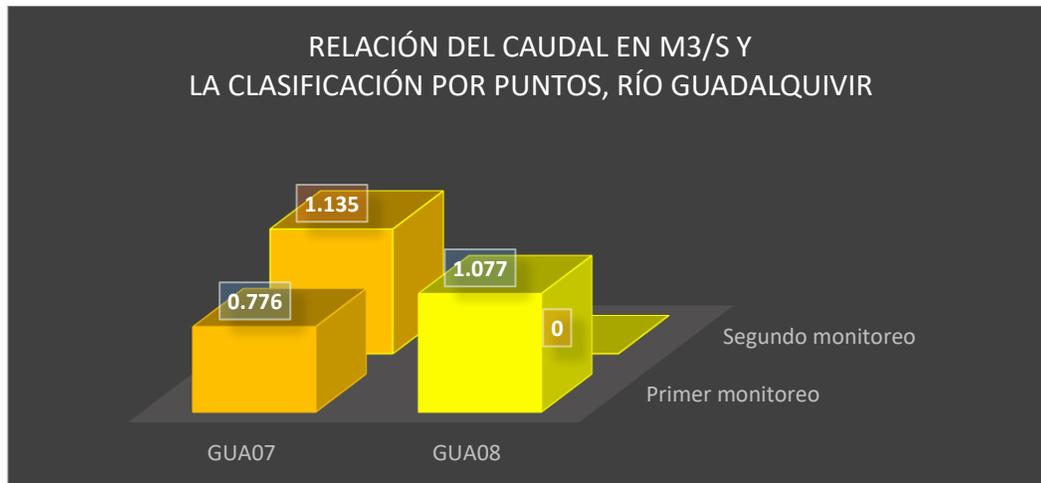
**Gráfico IV-4. Relación de la clasificación por puntos y el caudal, en el Río Guadalquivir**

Mientras que en el Río Guadalquivir la relación es la siguiente:
