CAPÍTULO I - INTRODUCCIÓN

En el presente proyecto "Evaluación de la estabilidad de taludes en el tramo Padcaya-La Merced", se pretende determinar la estabilidad de los taludes del tramo, si muestran riesgos de deslizamiento, y así definir parámetros de conservación y mejoramiento, seleccionando tratamientos de menor costo.

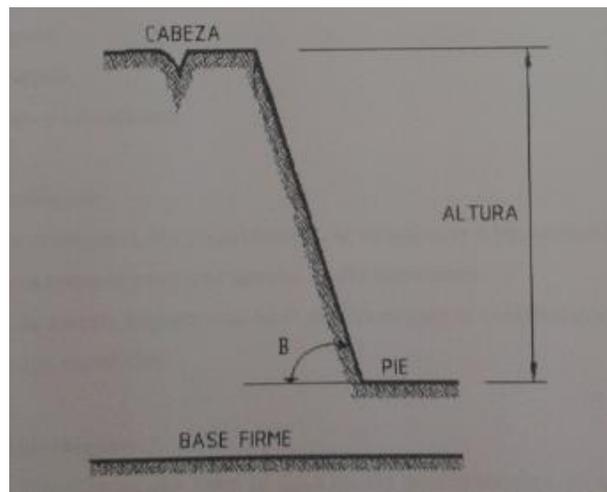
Base del firme.- Es el estrato con mayor resistencia que el suelo del cuerpo del talud y que no es penetrado por la superficie del deslizamiento. (*FUENTE:* Cujar Chamorro, Germán. estabilidad de taludes. Universidad del Cauca, Instituto de postgrado en Ingeniería Civil, Popayán Colombia.)

FIGURA 2.1. Talud

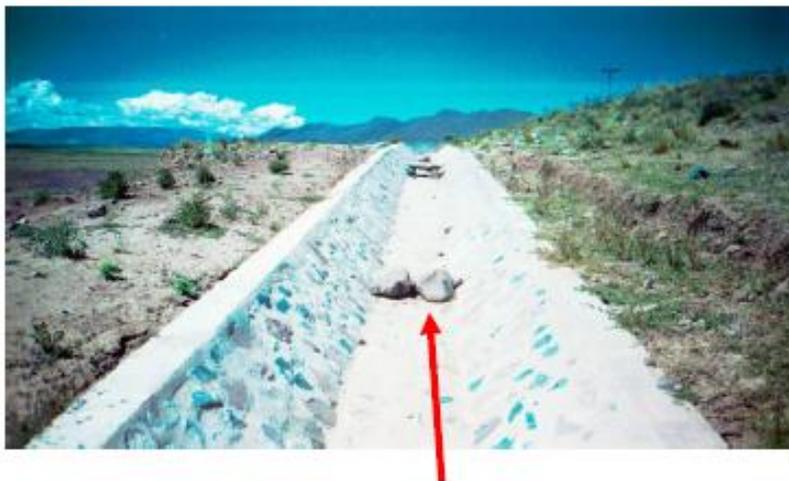
Zanjas de coronación.- Las zanjas de coronación son zanjas excavadas en el terreno natural, en la parte superior de los taludes de los cortes, con el fin de interceptar y encauzar el agua superficial que escurre ladera abajo desde mayores alturas, con la función de evitar la erosión de los taludes, el congestionamiento de las cunetas y, por supuesto, la invasión de la plataforma por el agua y el material de arrastre.

FIGURA 2.5. Zanjas de coronación

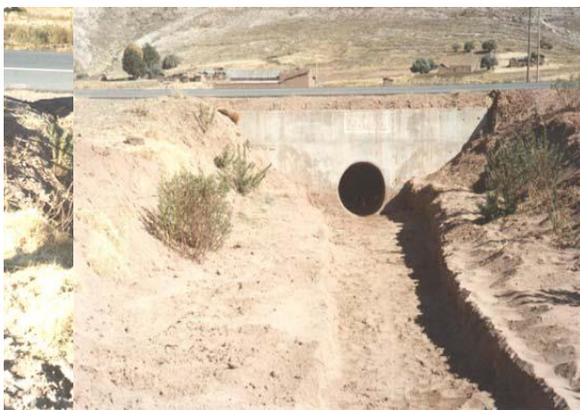
Alcantarillas.- Las alcantarillas son ductos que permiten y facilitan el paso del agua proveniente de cauces, canales o cunetas, de un lado a otro de la vía. Generalmente son construidas en piedra, concreto o fabricadas en metal. Existen algunas que son de tubo y otras de cajón.

FIGURA 2.6. Limpieza de alcantarillas antes y después.

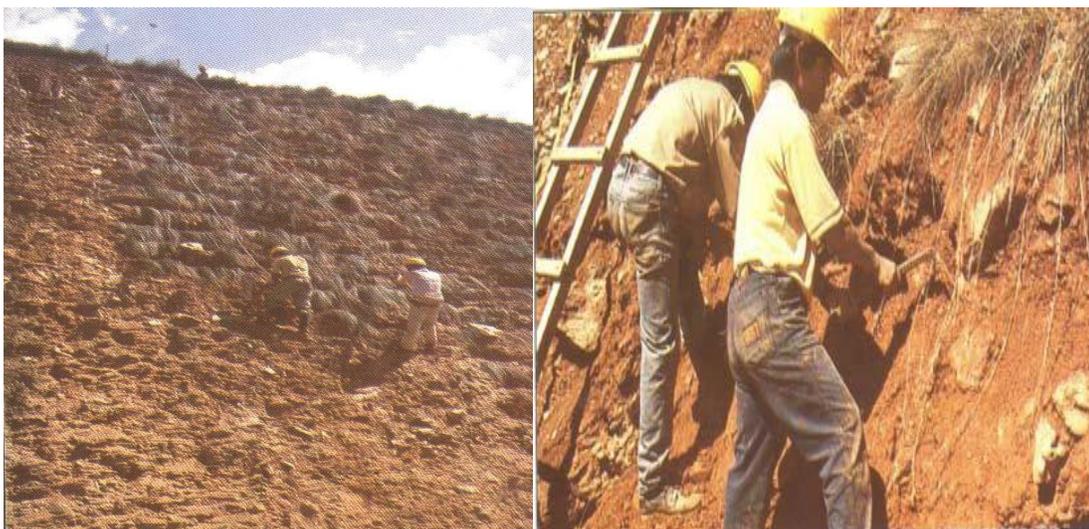
Limpieza de taludes.- Esta actividad consiste en remover toda piedra o roca ubicada en la parte alta del talud, que se encuentre en situación inestable y así evitar la caída de estos elementos hacia las cunetas o calzadas obstaculizando el normal flujo vehicular.

FIGURA 2.7. Limpieza de taludes.

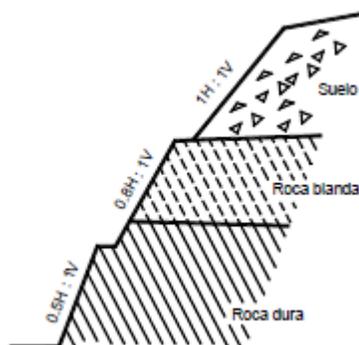
FIGURA 2.8. Pendientes típicas según el tipo de material

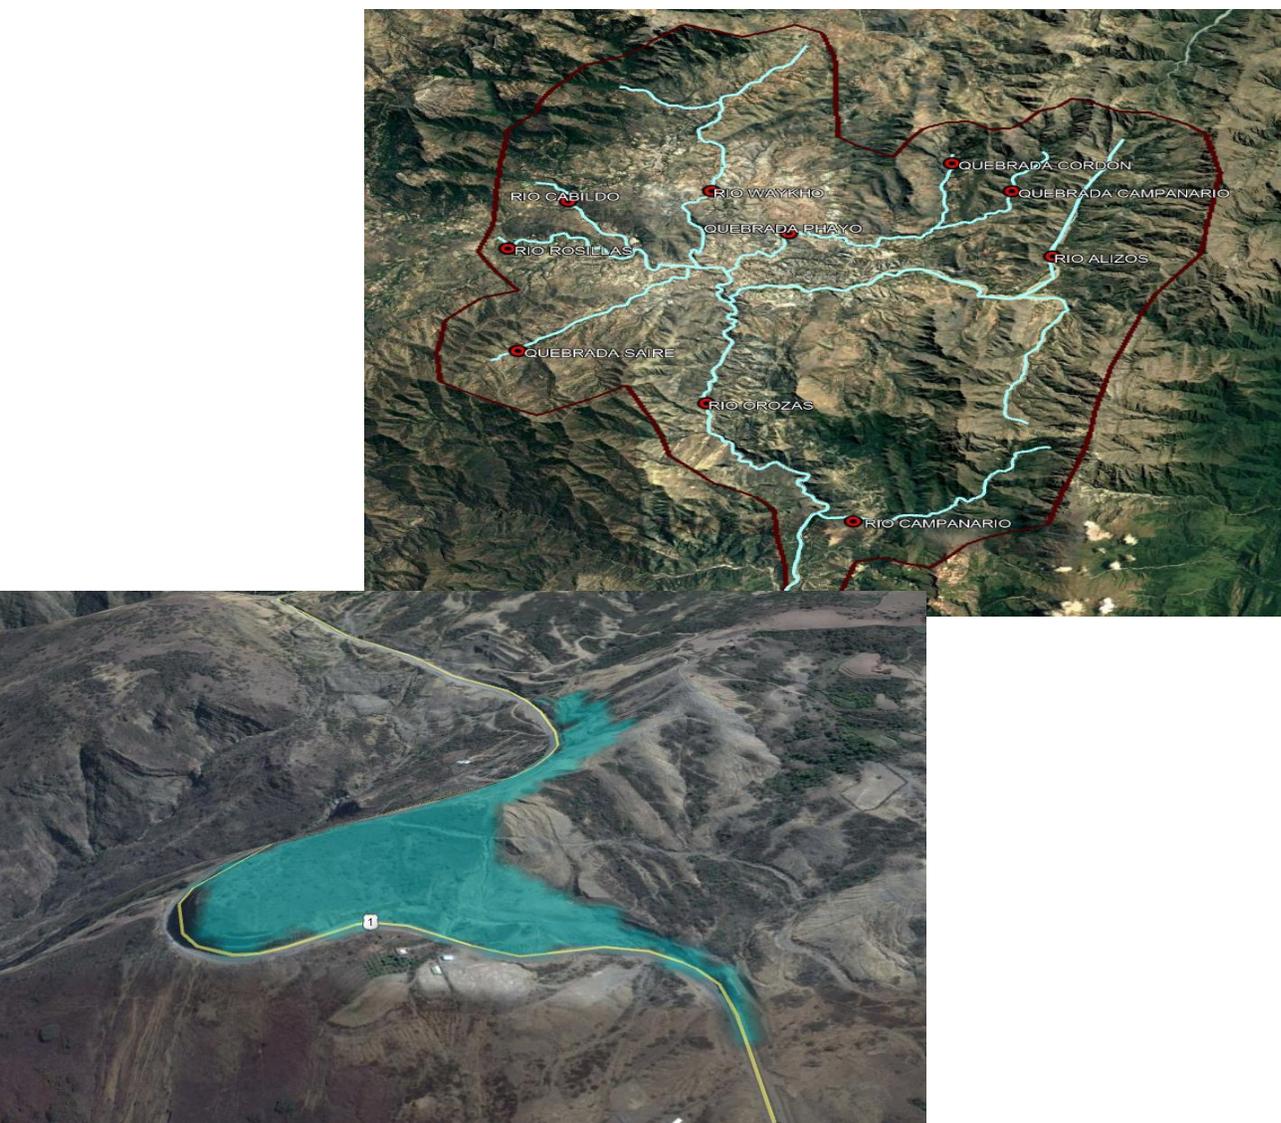
del estudio hidrológico realizado en el tramo Padcaya – La Merced, se hizo el diseño de las obras de drenaje: cunetas y alcantarillas, para verificar si sus dimensiones cumplen con la estructura actual de la vía, para ello se tomaron tres estaciones más cercanas al tramo.

FIGURA 3.1. Cuenca del río Orozas – Área de aporte

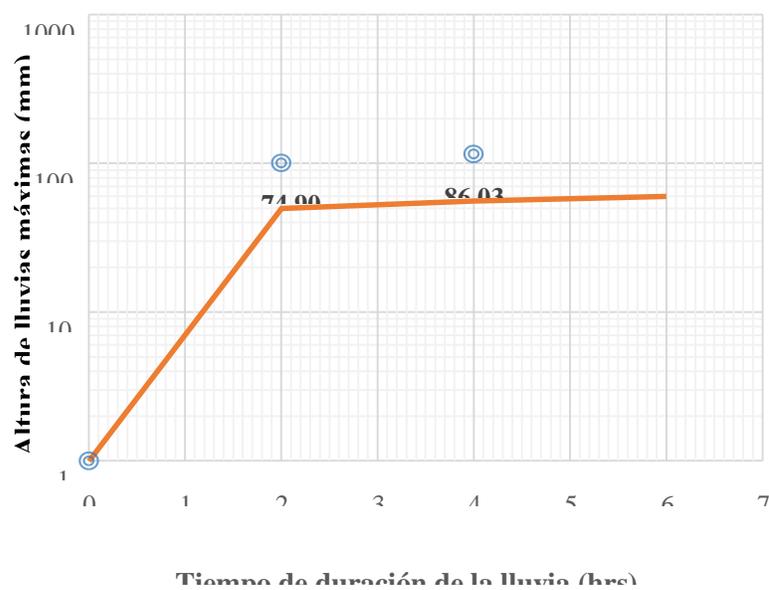
t (hr)	htt (mm)
0	1,00
0,15	5,62
2	74,90
4	86,03

FIGURA 3.2. Altura de precipitación horaria para cunetas

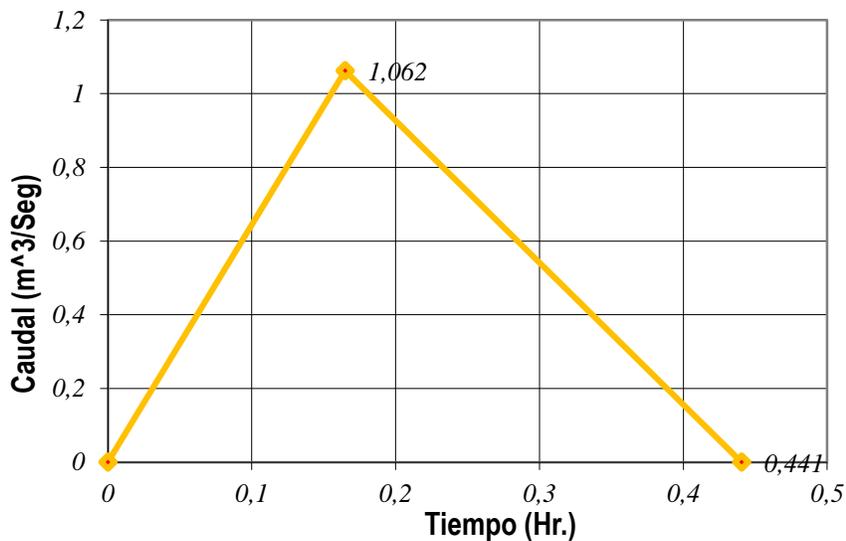
FIGURA 3.3. Hidrograma triangular cunetas

Tiempo de retardo “TI” $TI = 0,6 * Tc$ (3 - 9)

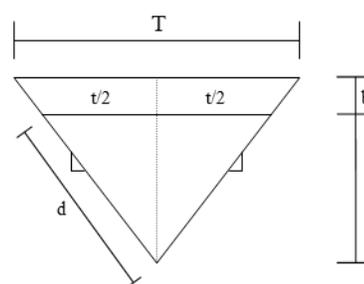
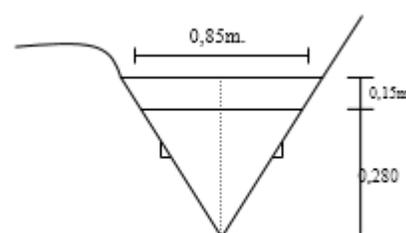
Tirante Normal: $y = 0,280 \text{ m}$.

Espejo De Agua: $T = 0,830 \text{ m}$.

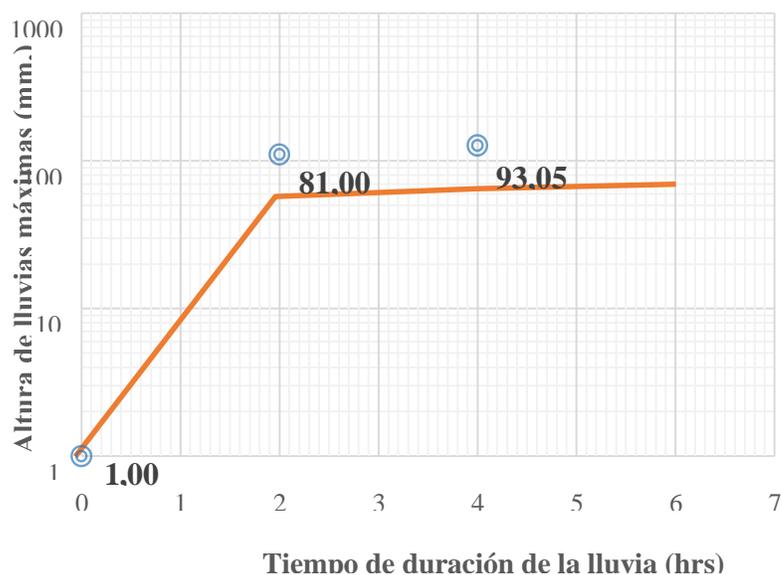
t (hr)	htt (mm)
0	1,00
0,15	6,08
2	81,00
4	93,05

FIGURA 3.4. Altura de precipitación horaria para alcantarillas

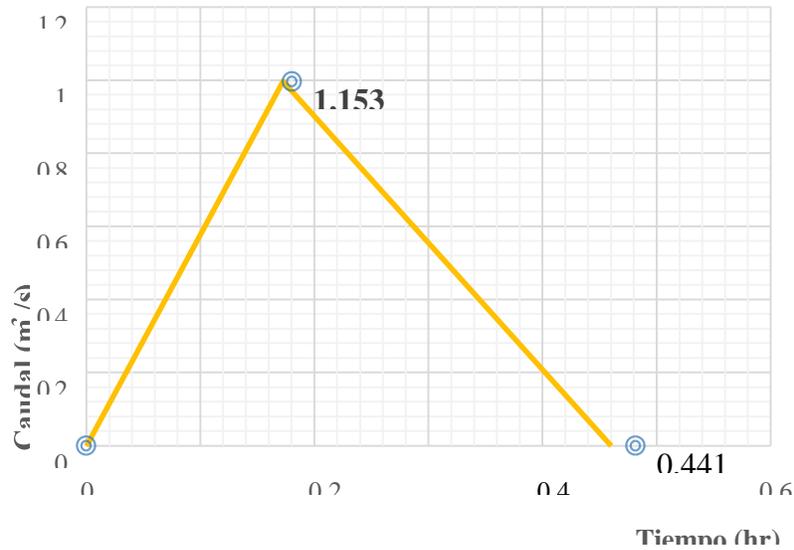
FIGURA 3.5. Hidrograma triangular alcantarillas

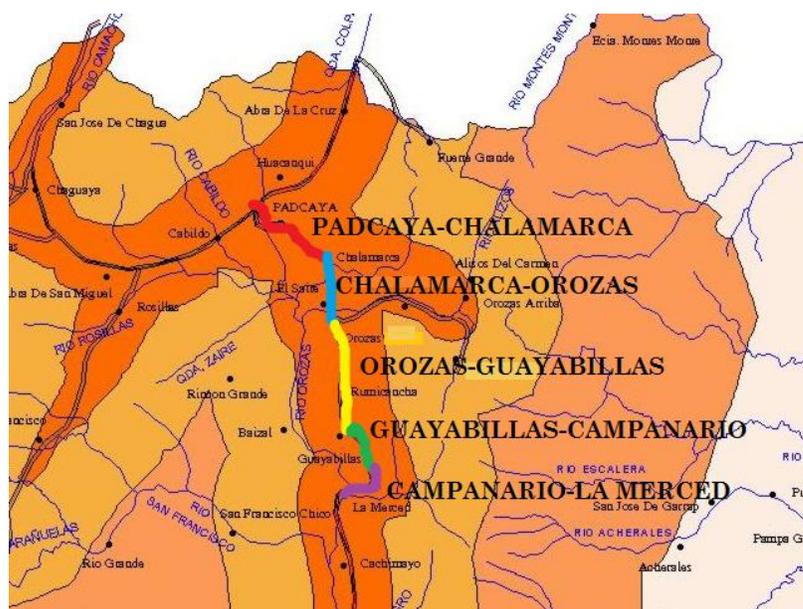
FIGURA 3.6. Ubicación de la zona de evaluación del tramo Padcaya-La Merced

Para efectuar la evaluación, se realizó un análisis de los distintos problemas que presentan los taludes en todo el sector, a través de una visita de campo e inspección visual, se establecieron las características de los taludes, el fallamiento superficial que mostraron y las señales de desprendimientos continuos. Dentro de todo el tramo se observó taludes naturales y artificiales conformados de suelo como así también macizo rocoso. El tramo en estudio fue dividido en 5 zonas para realizar la respectiva evaluación.

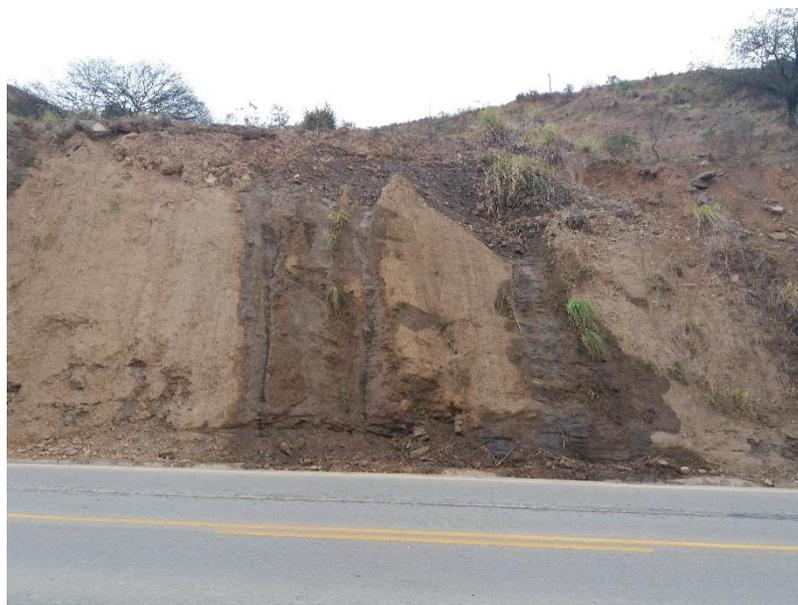
FIGURA 3.7. Taludes Padcaya- Chalamarca progresiva 13+930 a 13+940

El sector de **Padcaya- Chalamarca**, se encuentra a una altura de 1800 a 2100 msnm, progresivas 13+500 a 16+080, presentan aproximadamente una longitud de 780 m de taludes al salir de la comunidad de Padcaya, dentro de la zona con pendientes ligeramente onduladas a moderadamente escarpadas, inclinaciones de taludes aproximadamente de 70°, alturas menores a 15 m, formados por sedimentos de origen coluvial, arena y arcilla, con abundantes fragmentos gruesos, de textura arenosa y arcillosa así mismo su litología que corresponde a sedimentos de origen lacustre, frágiles a procesos de degradación en algunos sectores con fuertes grados de erosión hídrica, y también existen taludes conformados de lutitas existe vegetación entre ellas matorrales, pinos de cerro, pastizales bajos y matorrales. En esta zona no ha habido preocupaciones durante la temporada de lluvias.

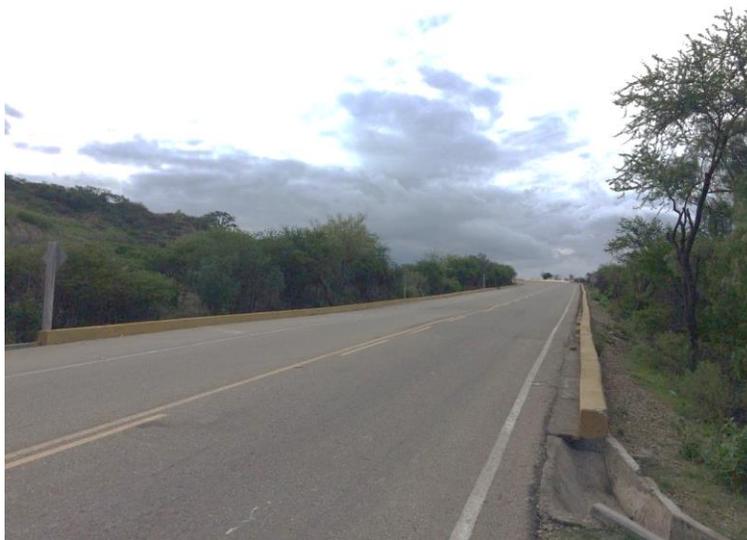
FIGURA 3.8. Taludes Chalamarca – Orozas progresivas 17+100 a 17+300

En esta zona los taludes no tienen riesgo de deslizamiento ya que no tienen alturas elevadas, son escasos y se presentan en tramos cortos en la zona.

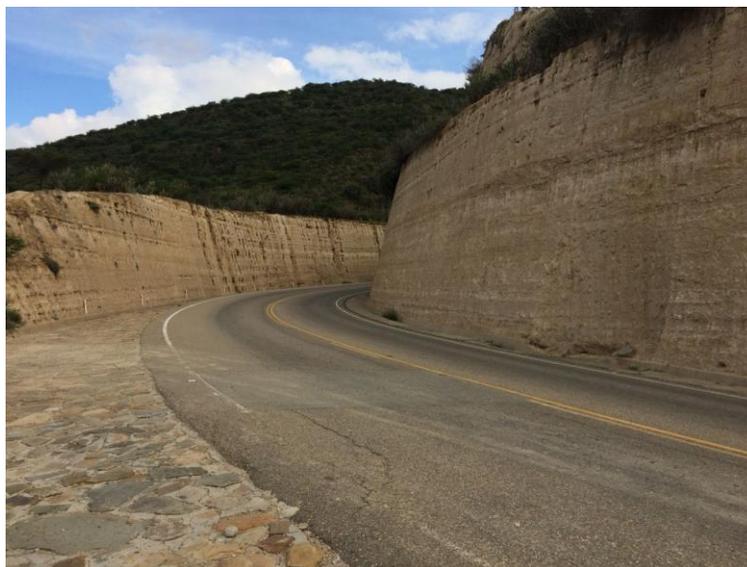
FIGURA 3.9. Taludes Orozas - Guayabillas progresiva 20+250 a 20+300

grietas en algunas zonas, en cuanto a la limpieza se encuentran limpias sin presencia de basura o partículas de suelo desprendido.

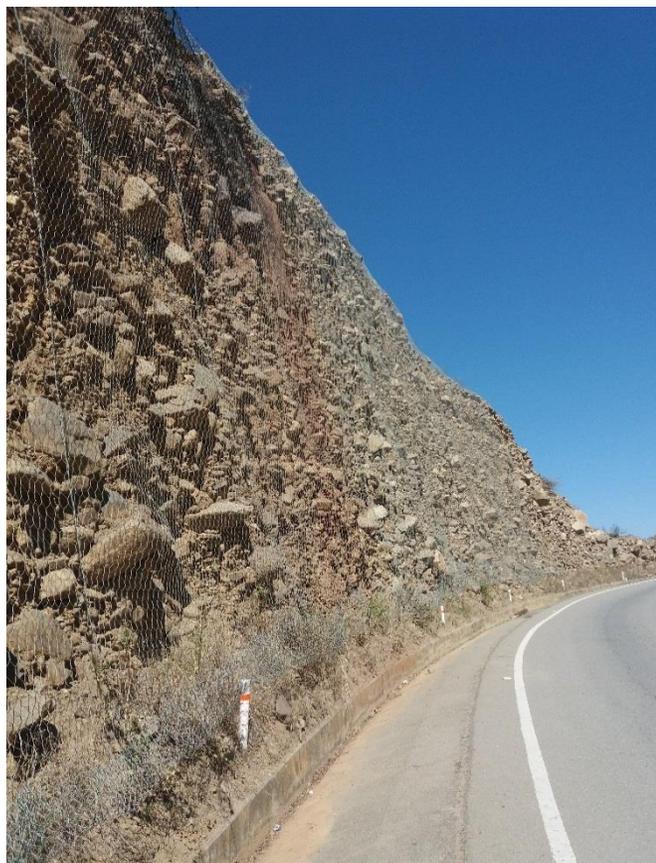
FIGURA 3.10. Taludes Guayabillas- Campanario progresiva 23+510 a 23+620

En cuanto a las obras de drenaje los taludes poseen caídas verticales escalonadas que drenan las aguas de las zanjas de coronación de manera favorable, las alcantarillas se encontraron llenas de sedimento, muestran señales de deterioro entre ellas: fisuras y grietas en algunas zonas, en cuanto a las cunetas en algunos sectores se encontraron llenas de material desprendido de los taludes. (Detalle Anexo 1).

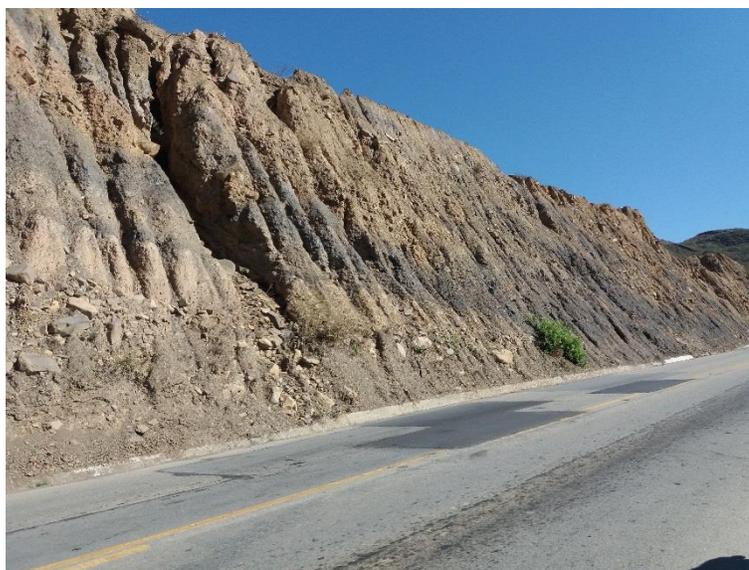
FIGURA 3.11. Taludes Campanario-La Merced progresiva 24+100 a 24+160

En cuanto a las obras de drenaje los taludes las alcantarillas se encuentran en mal estado, con partículas de roca muestran señales de deterioro entre ellas: fisuras y grietas en algunas zonas, en cuanto a la limpieza se encuentran limpias sin presencia de basura o partículas de suelo desprendido.

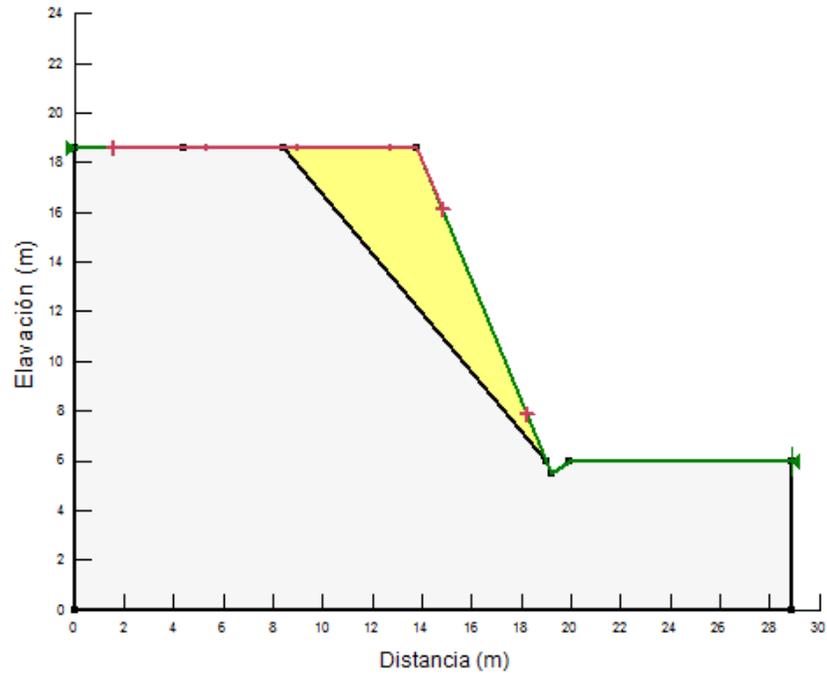
Longitud=135 m, Área de corte=26,875 m², Volumen de corte= 3628,125 m³

FIGURA 3.12. FS talud derecho modificación de 67° a 50°

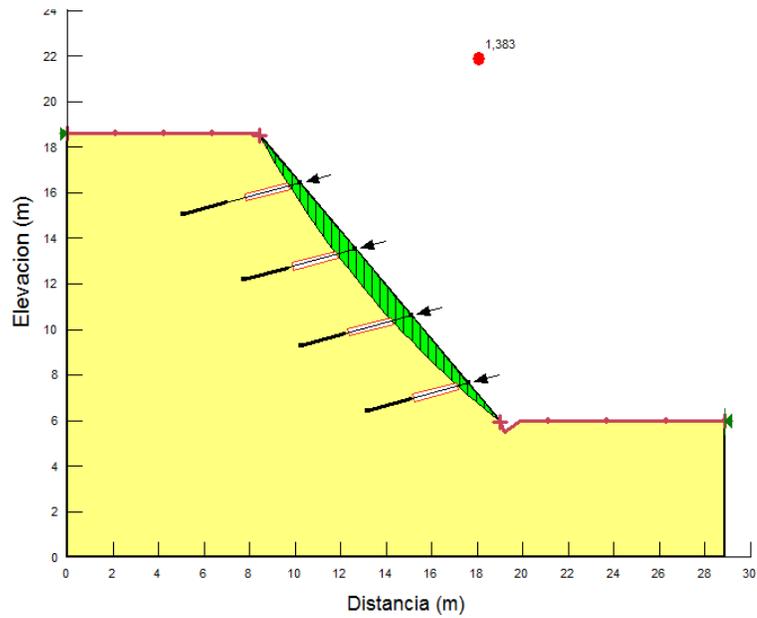
FIGURA 3.13. FS Talud derecho 50° , con anclajes de refuerzo

Entre las soluciones para estabilización de los taludes inestables uno de varios recursos es la utilización de inclusiones, como es la técnica de los anclajes, esto debido a su versatilidad de aplicaciones y a las ventajas que ofrece respecto a otros métodos convencionales de estabilización de taludes.

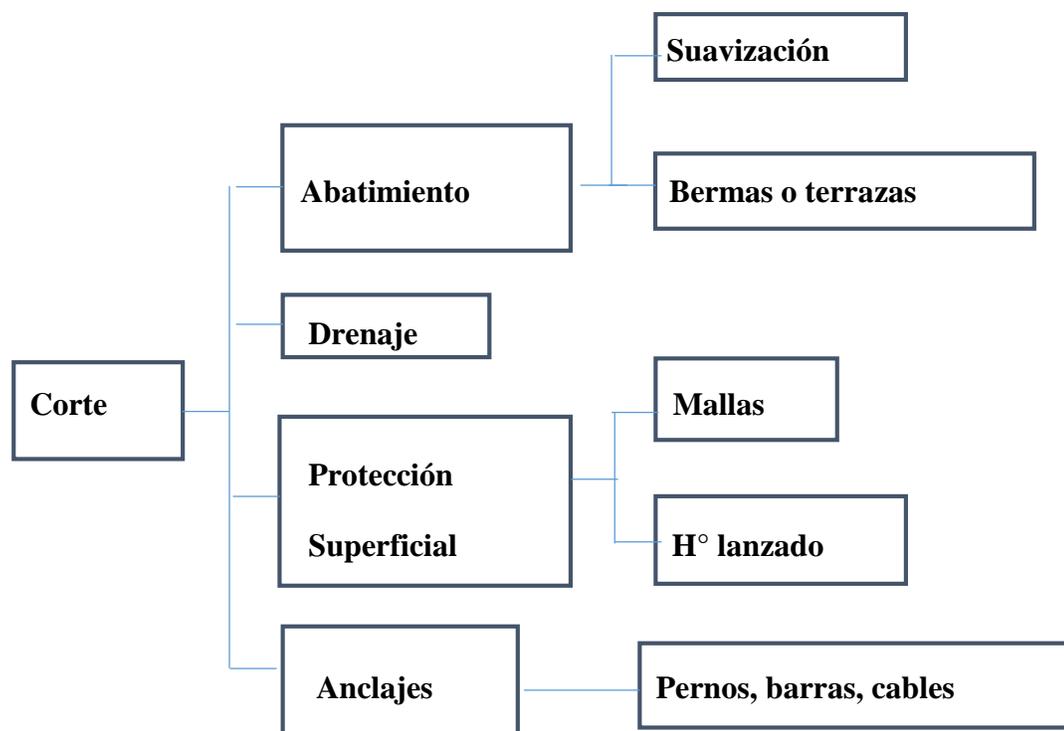
MAPA 8. Alternativas de solución para la estabilidad de taludes en suelos
