## **CAPÍTULO 1. INTRODUCCIÓN**

### **1.1. Antecedentes**

- Realizar la gráfica de la curva “Fricción-Velocidad de deslizamiento” para calcular la fricción a cualquier velocidad de deslizamiento.
- Correlacionar el índice de fricción internacional IFI con el índice de condición del pavimento PCI para determinar la variación de la textura de la superficie en función del estado de deterioro del pavimento.

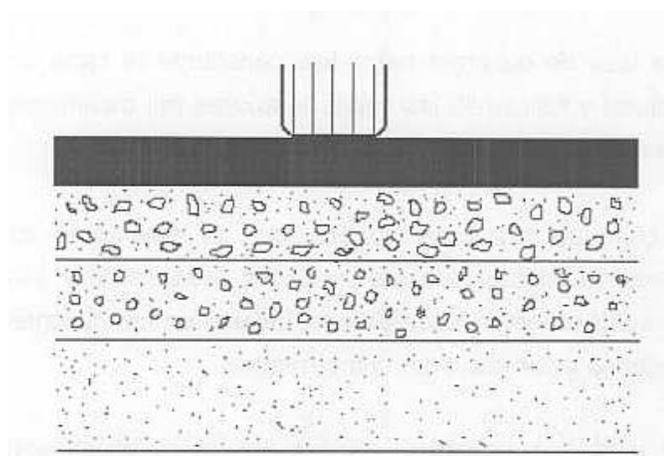
**Figura 2. Conformación típica de un pavimento flexible**

Carpeta asfáltica.

Base hidráulica.

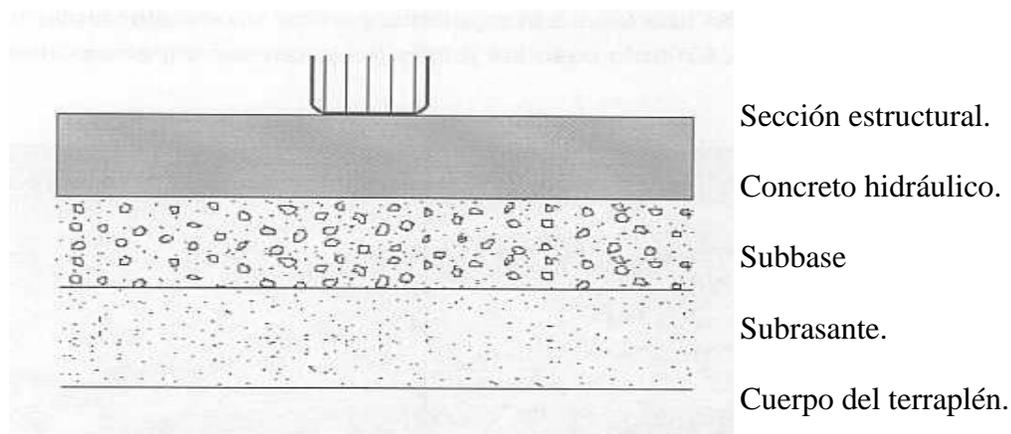
**Figura 3. Conformación típica de un pavimento rígido**

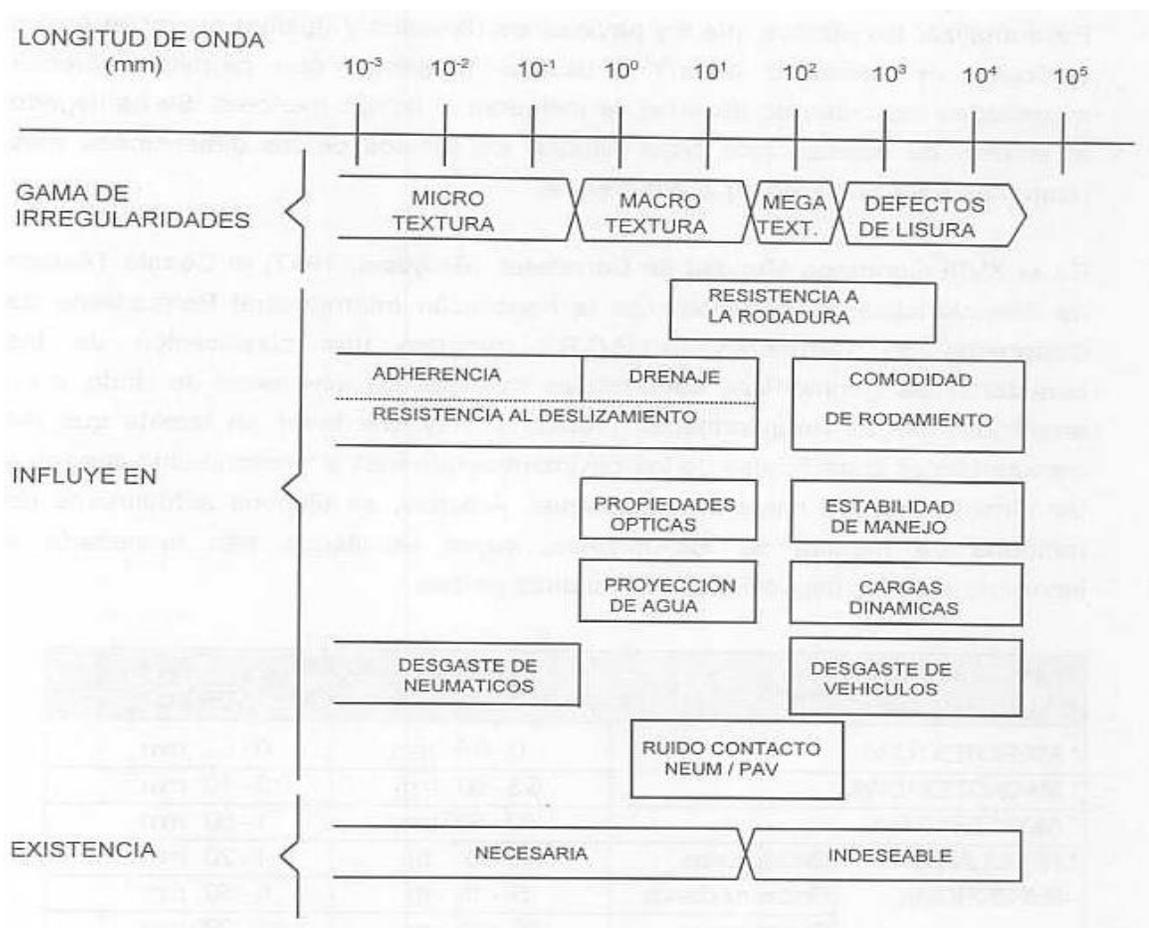
**Figura 4. Campos de influencia de las irregularidades superficiales del pavimento sobre las interacciones carretera – vehículo**

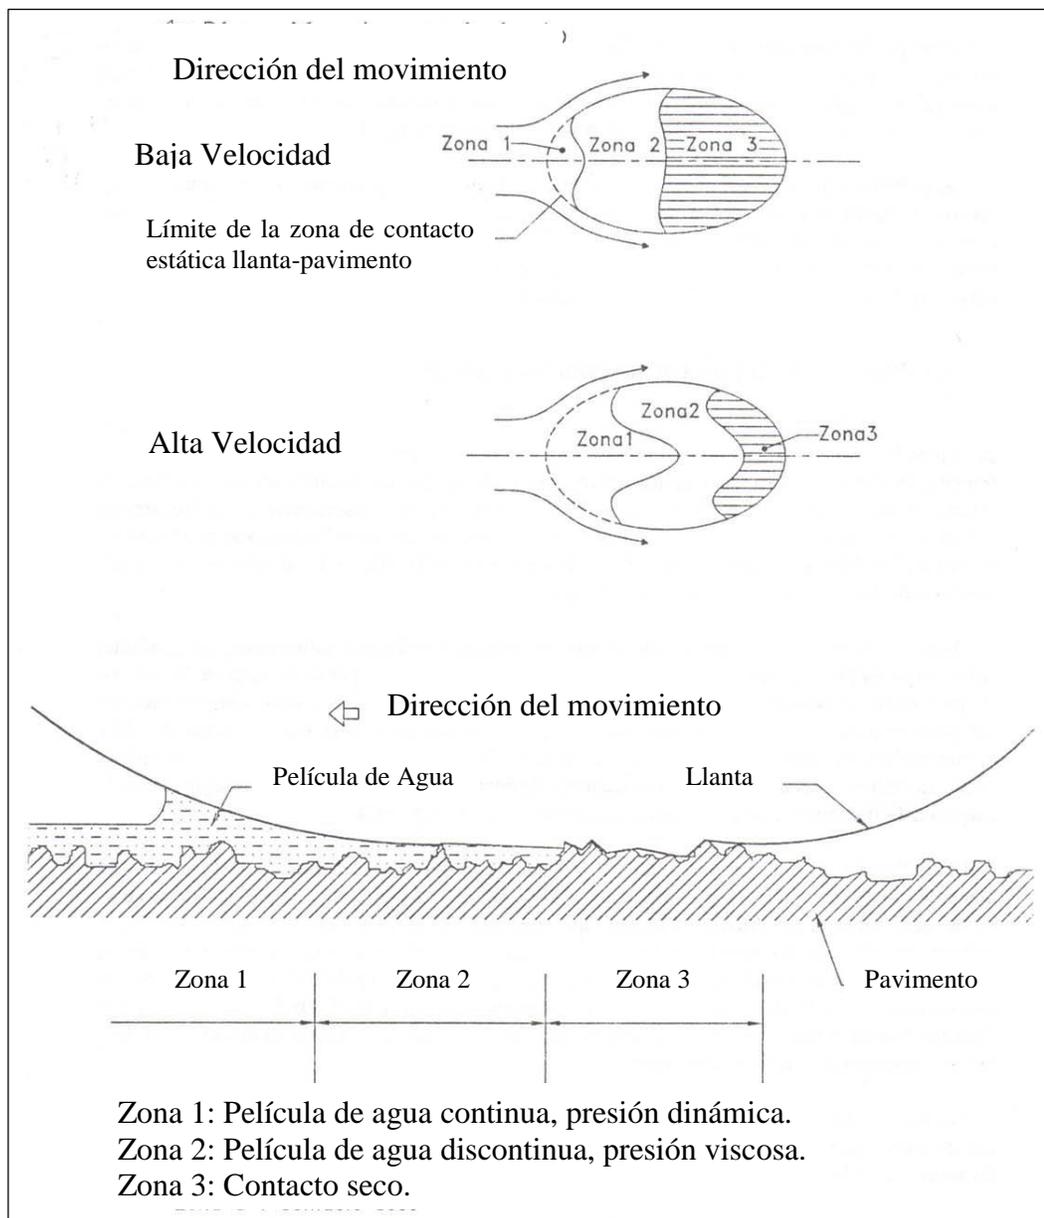
**Figura 6. Zonas de contacto llanta-pavimento en condiciones de piso mojado**

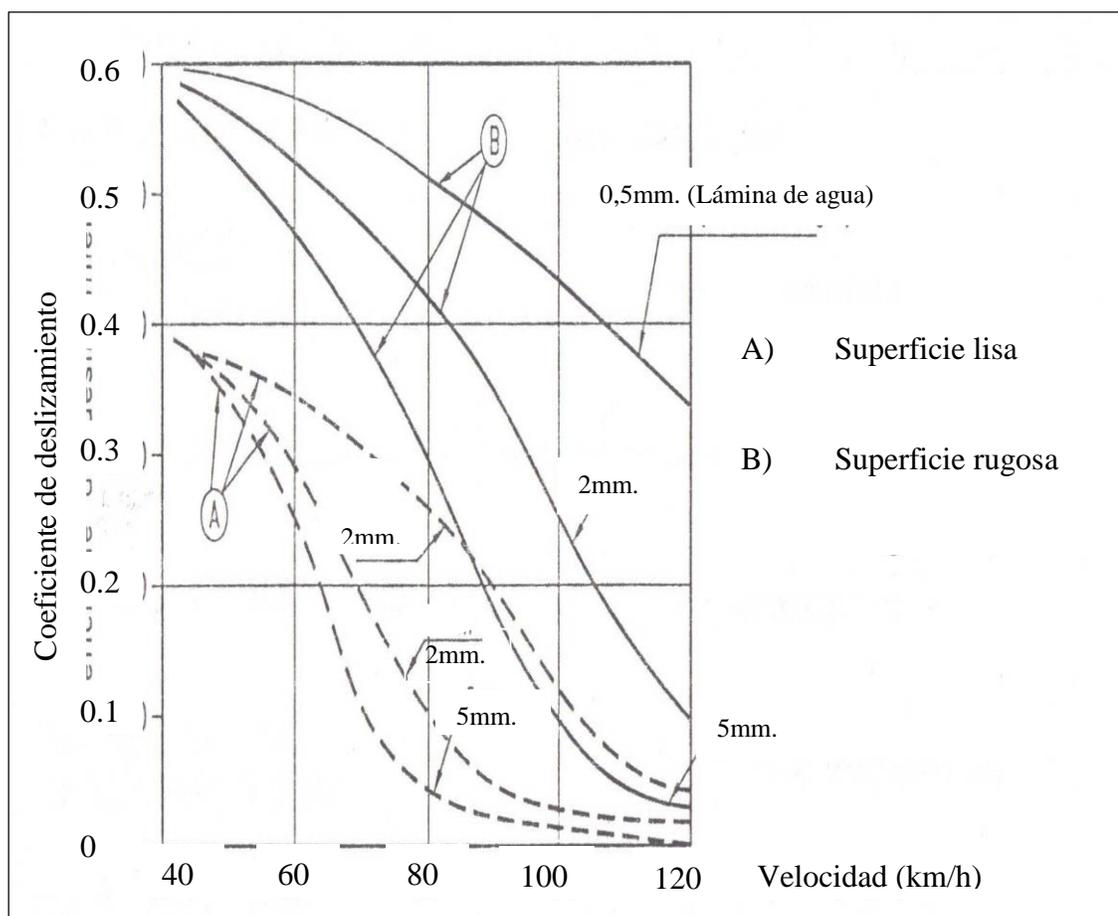
**Figura 8. Efecto de la macrotextura sobre el coeficiente de deslizamiento**

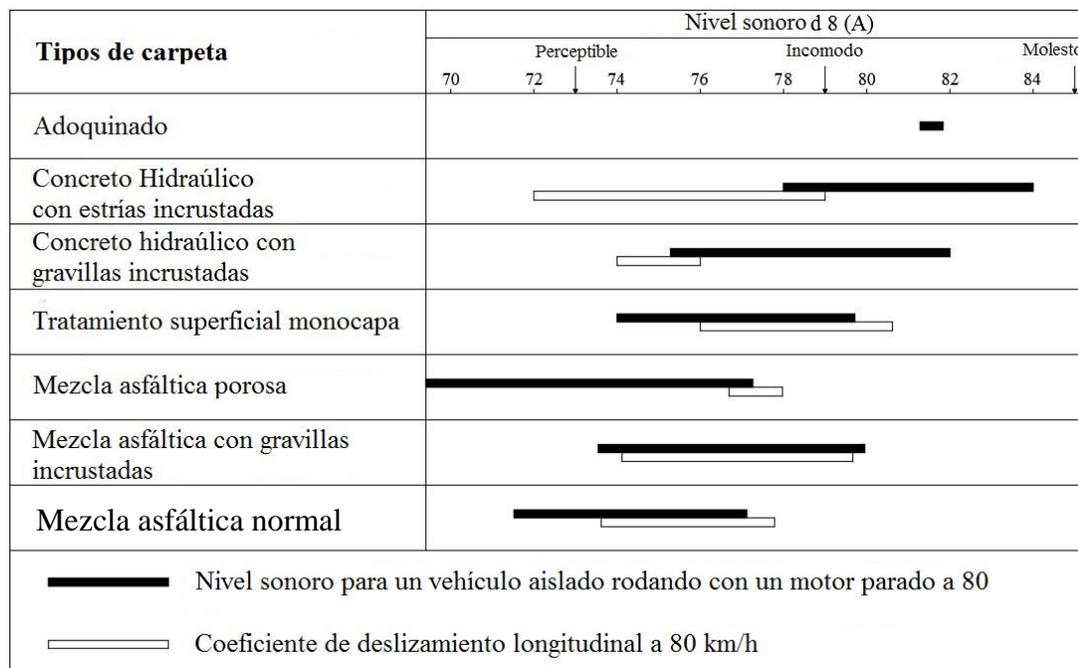
**Figura 9. Comparación de los campos de nivel sonoro y coeficiente de deslizamiento longitudinal en diversos pavimentos**

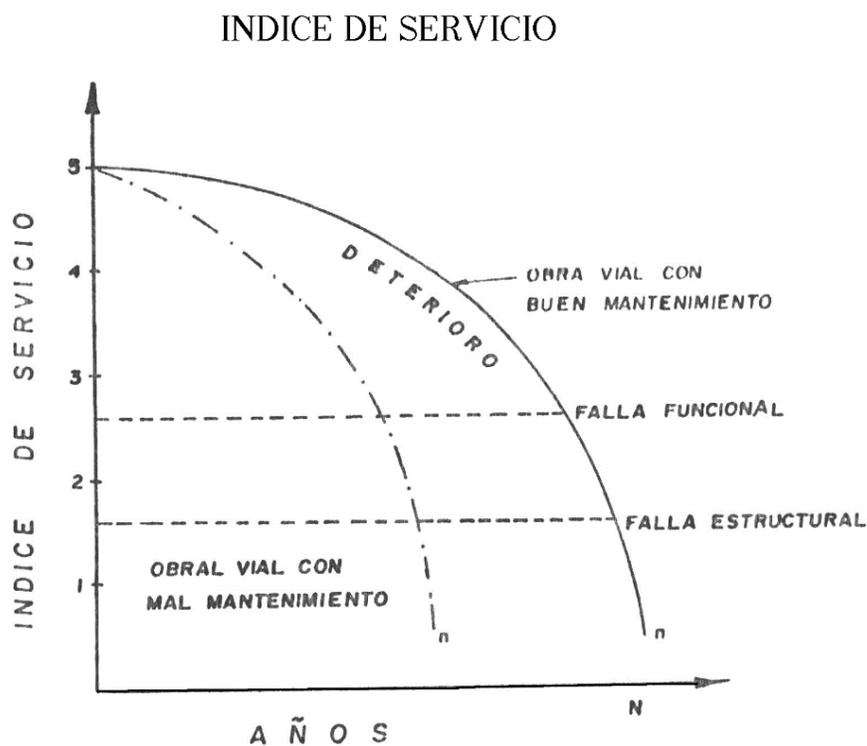
El deterioro que se va teniendo en las obras viales, se va observando y se le asigna una calificación, dándole un valor de 1 a 5 que se llama índice de servicio. Cuando una obra se pone a funcionar, recién construida, debe tener una calificación entre 4.5 y 5, la cual va disminuyendo conforme pasa el tiempo (n), y según el tipo de mantenimiento que este tenga. Figura 11.

**Figura 11. Índice de servicio de un pavimento**

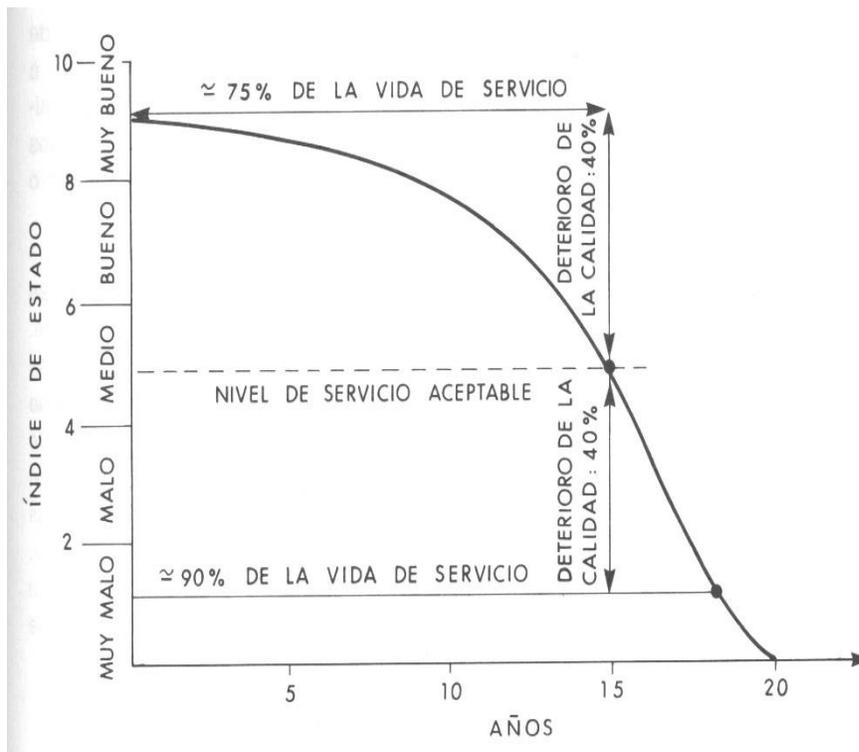
**Figura 12. Ejemplo de evolución del índice de estado del pavimento**

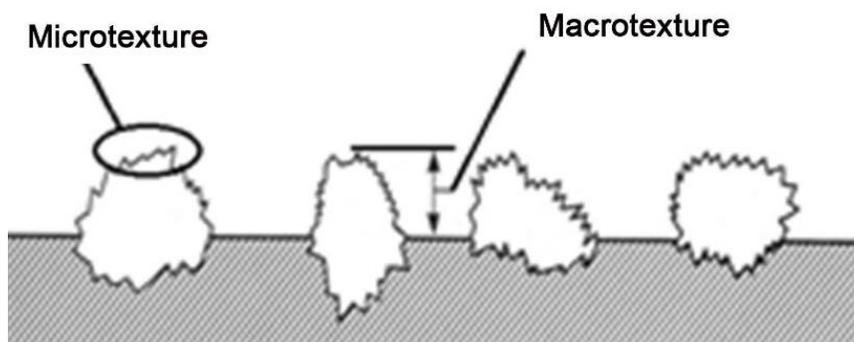
**Figura 13. Concepto de microtextura y macrotextura**

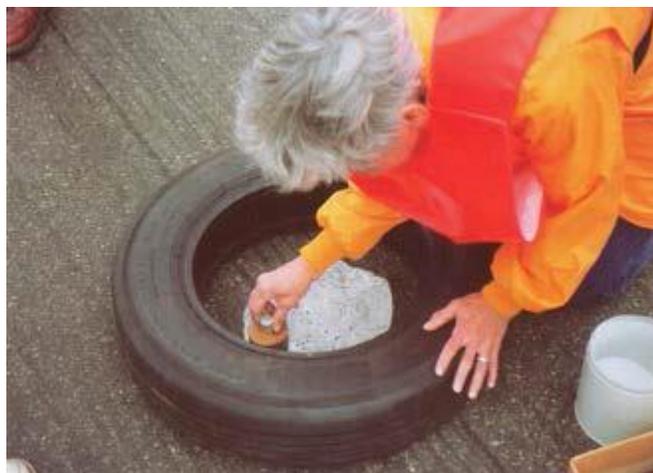
**Figura 14. Círculo de arena**

Este ensayo es útil para valores de textura superiores a los 0.25mm y se debe hacer en un pavimento seco, limpio y sin viento.

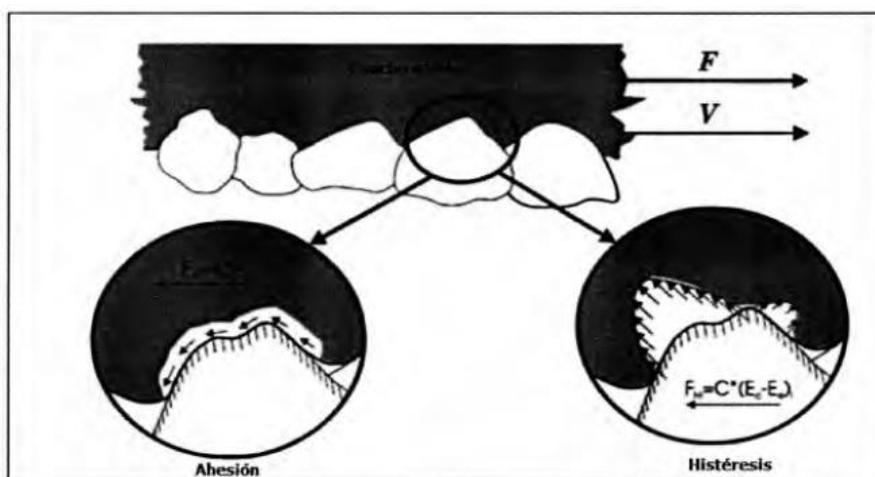
**Figura 15. Adhesión e histéresis mecanismo entre llanta-pavimento**

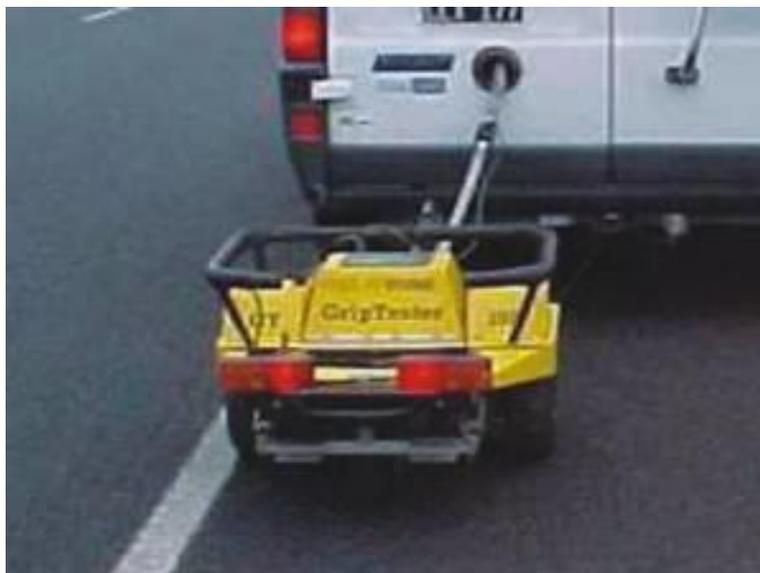
**Figura 16. Equipo GRIPTESTER**

Consiste en un tráiler liviano de tres ruedas, donde la rueda central es la medidora. Esta rueda medidora se desplaza en el sentido del tránsito con un grado de bloqueo del 14%.

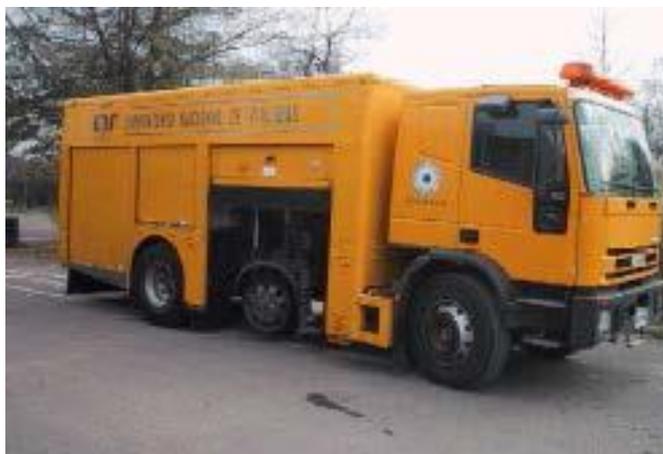
**Figura 17. Equipo SCRIM**

Compuesto por un camión cisterna de 5000 litros de capacidad para regar agua en la calzada, proporcionando una lámina de 1mm. De espesor a su paso. Tiene una rueda de medición formando un ángulo de 20° con el vehículo.

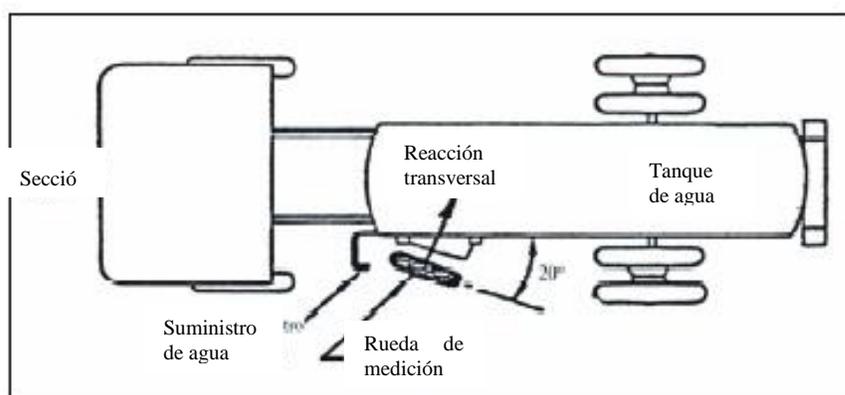
**Figura 18. Rueda oblicua del equipo SCRIM**

La velocidad de operación de este equipo va desde los 20 Km/h hasta los 100 Km/h.

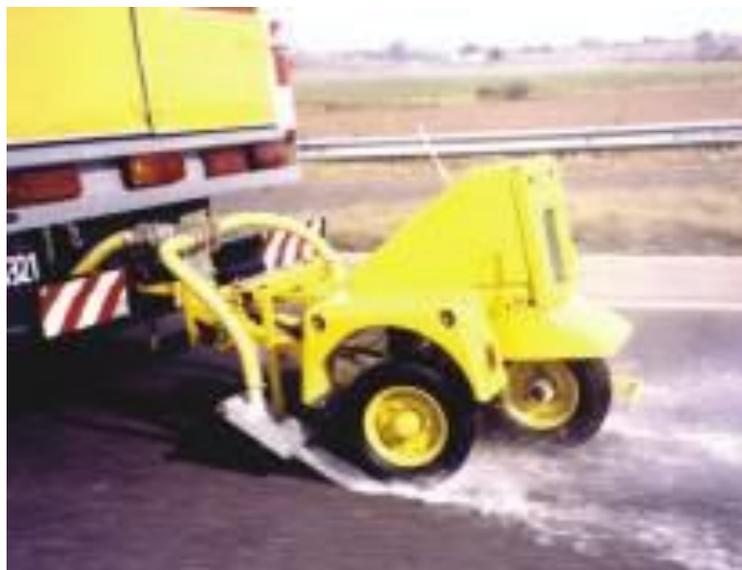
**Figura 19. Equipo Mu-Meter**

El Mu Meter es un equipo de medición continuo de fricción para pruebas en aeropuertos y carreteras que permite obtener la fuerza de fricción lateral y es registrado mediante el número Mu (MuN, por sus siglas en inglés). El Mu Meter consiste en un pequeño tráiler de 3 ruedas que incorpora sistemas de medición que operan en conjunto con una computadora ubicada dentro del vehículo que remolca el equipo (Ministerio de Transporte y Comunicaciones de Perú, 2000). El procedimiento de medición con el Mu Meter se describe en la norma ASTM E 670.

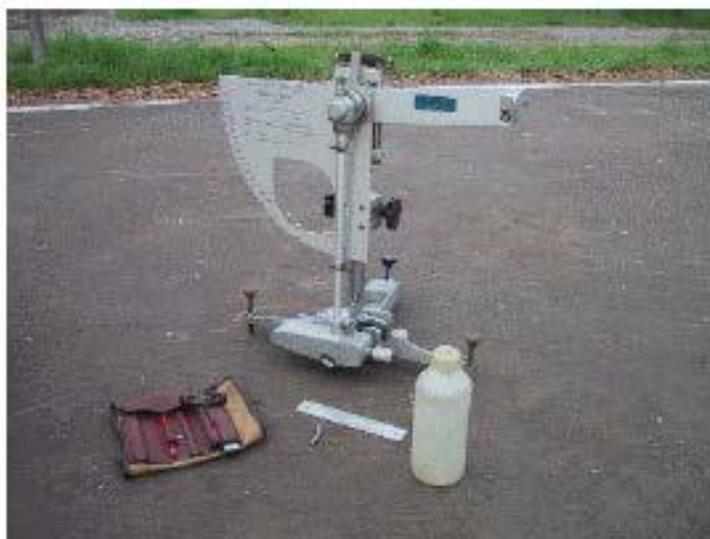
**Figura 20. Equipo péndulo de fricción.**

El péndulo de fricción TRRL se utiliza para medidas puntuales, es decir, no mide de forma continua. Esto trae como consecuencia que se tenga que obstaculizar el tránsito para su medida. Este equipo mide el coeficiente de fricción para velocidades menores a 50 km/h. Se usa tanto para medir el CFL como el CFT, dependiendo de la ubicación del equipo. (Roco, V., Fuentes, C., & Valverde, S. 2003)

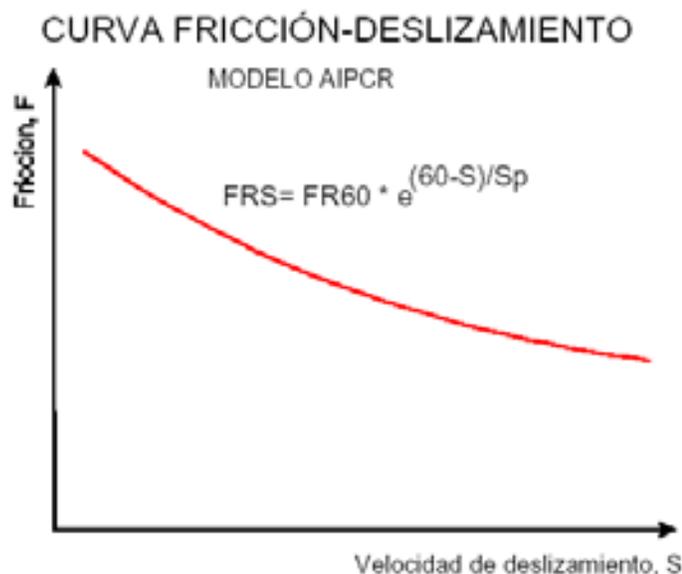
**Figura 21. Curva Fricción – Deslizamiento para el IFI**

Suponiendo que se evaluara este mismo pavimento con diferentes equipos se obtendrían curvas más alejadas o más próximas a esta. Por tal motivo, para poder comparar uno o varios pavimentos la evaluación está restringida a un único equipo de medición.

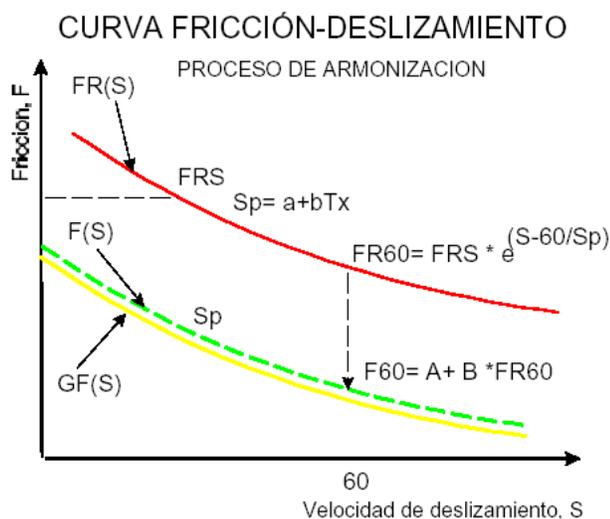
**Figura 22. Armonización de la curva Fricción – Deslizamiento**

La curva  $GF(S)$  tiene la siguiente ecuación:

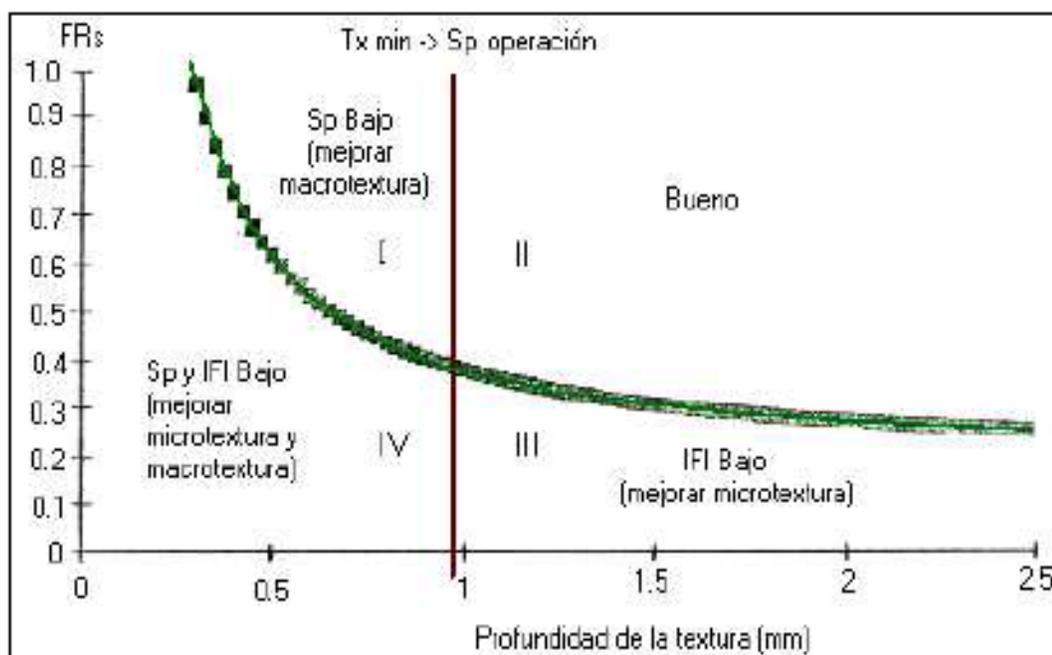
**Figura 23. Grafica de aceptación o rechazo e interpretación de las zonas**

La definición de los valores de fricción (curva F) y de textura (línea T) requiere de la definición de valores de intervención en términos de IFI por parte de los administradores de la conservación de la red. Una vez definidos los valores que conforman el IFI, la constante de velocidad y la fricción a 60 km/h se determina lo siguiente:

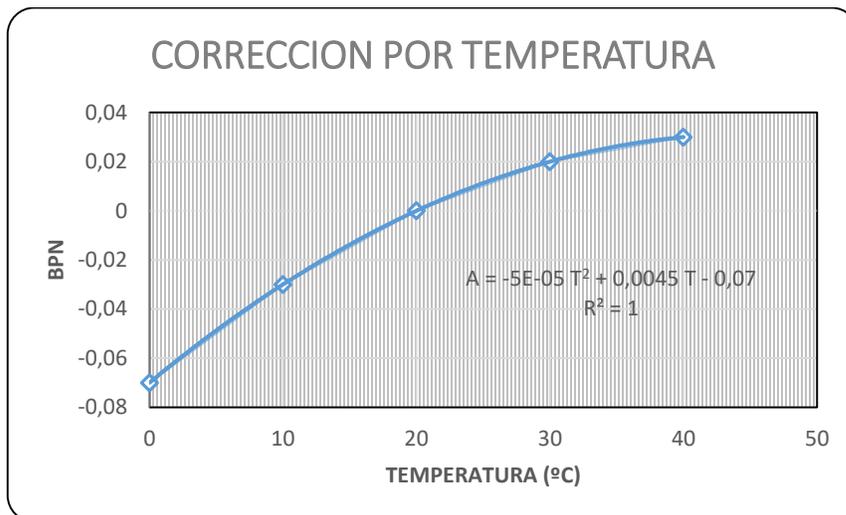
**Figura 39. Grafica para la corrección por temperatura de la fricción**

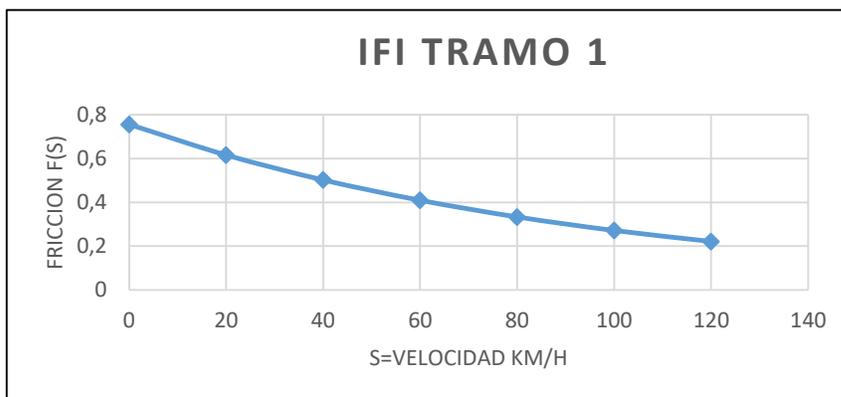
**Figura 40. Variación de la fricción en función de la velocidad**

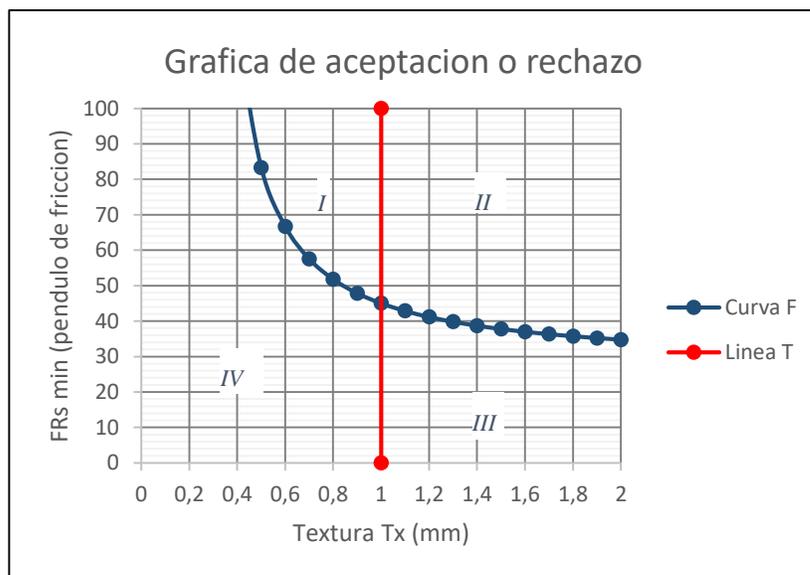
Tx	Frmin
0,0	0,37
0,1	0,00
0,2	2464,25
0,3	254,60
0,4	120,73
0,5	83,29
0,6	66,71
0,7	57,54
0,8	51,78
0,9	47,85
1,0	45,00
1,1	42,84
1,2	41,16
1,3	39,80
1,4	38,69
1,5	37,77
1,6	36,98
1,7	36,31
1,8	35,72
1,9	35,21
2,0	34,76

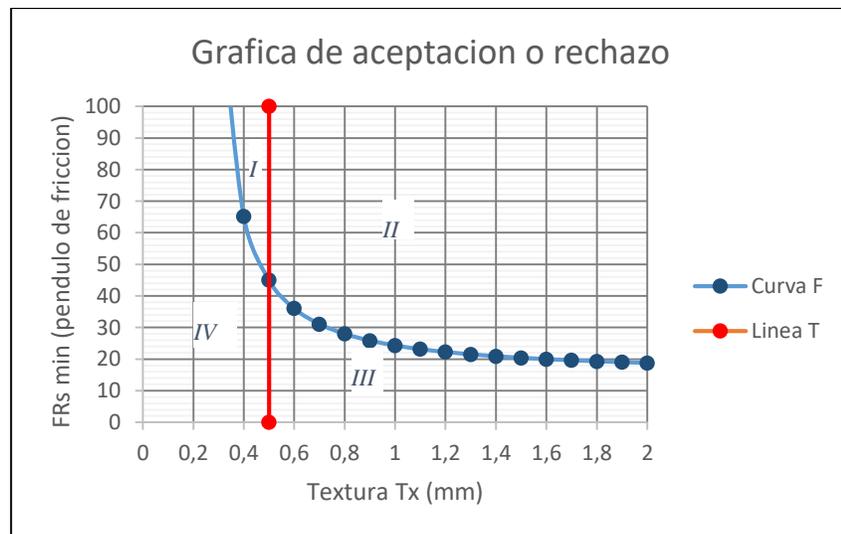
Tx	Frmin
0,0	0,20
0,1	0,00
0,2	1331,32
0,3	137,55
0,4	65,22
0,5	45,00
0,6	36,04
0,8	27,98
1,0	24,31
1,2	22,24
1,4	20,90
1,6	19,98
1,8	19,30
2,0	18,78

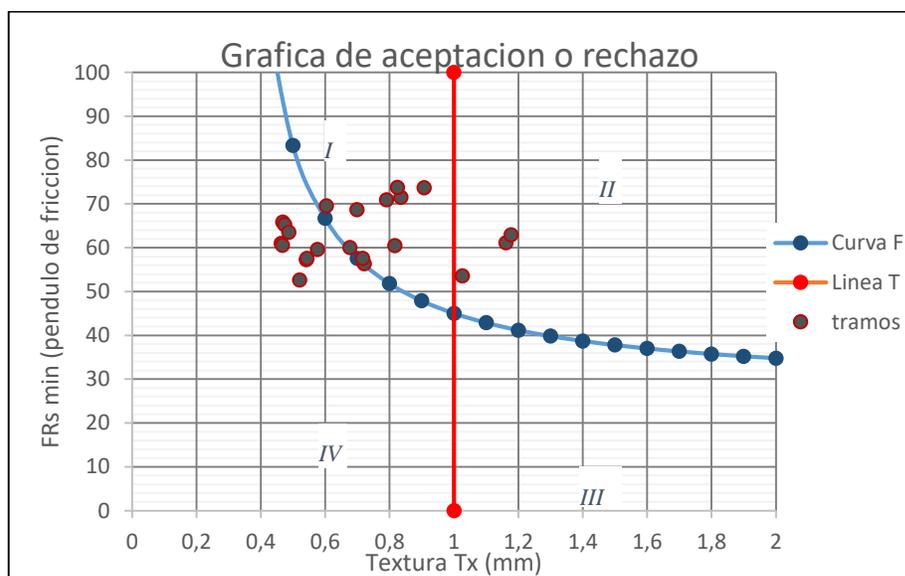
**Figura 43. Grafica de valores de fricción y textura de pavimentos flexibles**

En la figura 43, se puede observar la ubicación de los 28 tramos de pavimentos flexibles evaluados en la gráfica de aceptación o rechazo. Donde los tramos evaluados se sitúan en

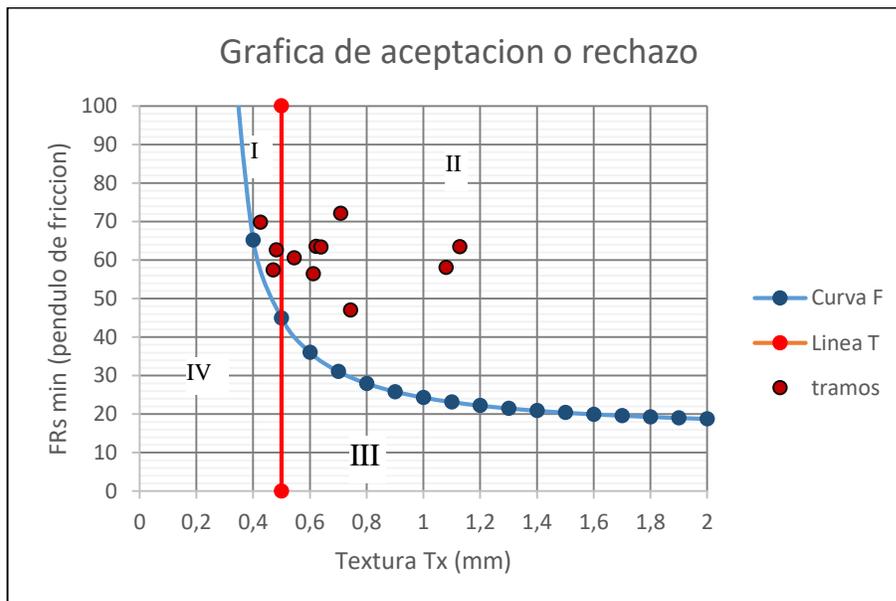
**Figura 44. Grafica de valores de fricción y textura de pavimentos rígidos**

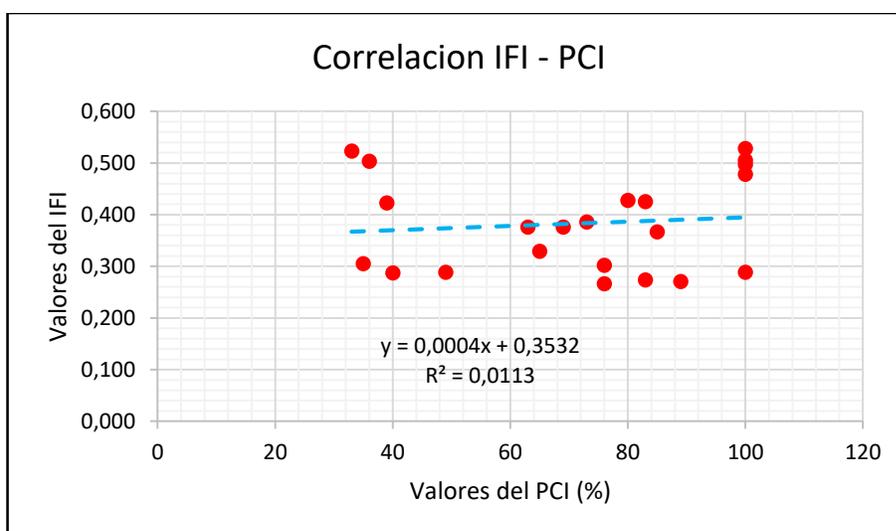
**Figura 45. Curva de correlación entre el IFI y el PCI para pavimentos flexibles con ajuste lineal**

Coeficiente de correlación = 0,106

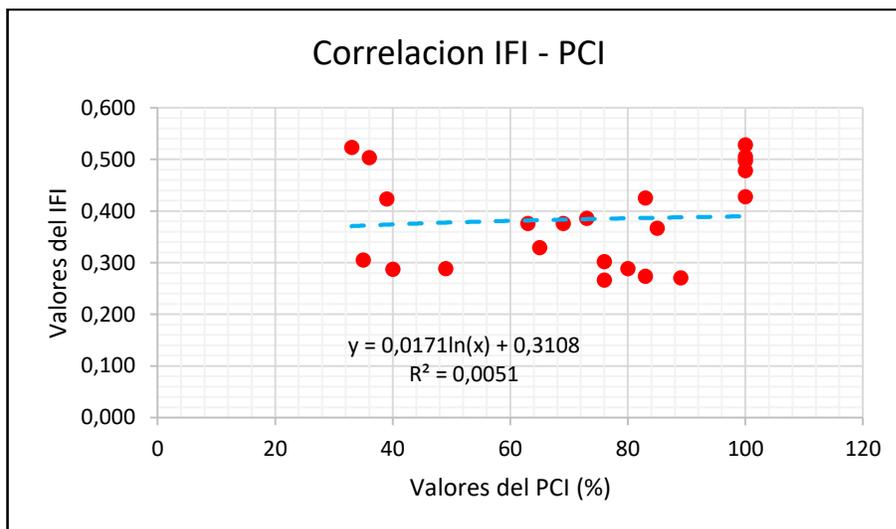
**Figura 46. Curva de correlación entre el IFI y el PCI para pavimentos flexibles con ajuste logarítmico**

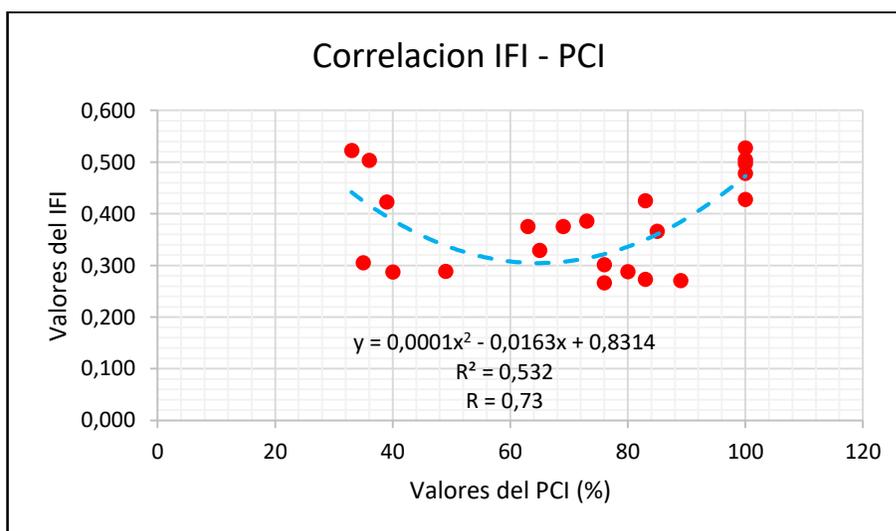
**Figura 47. Curva de correlación entre el IFI y el PCI para pavimentos flexibles con ajuste polinómico**

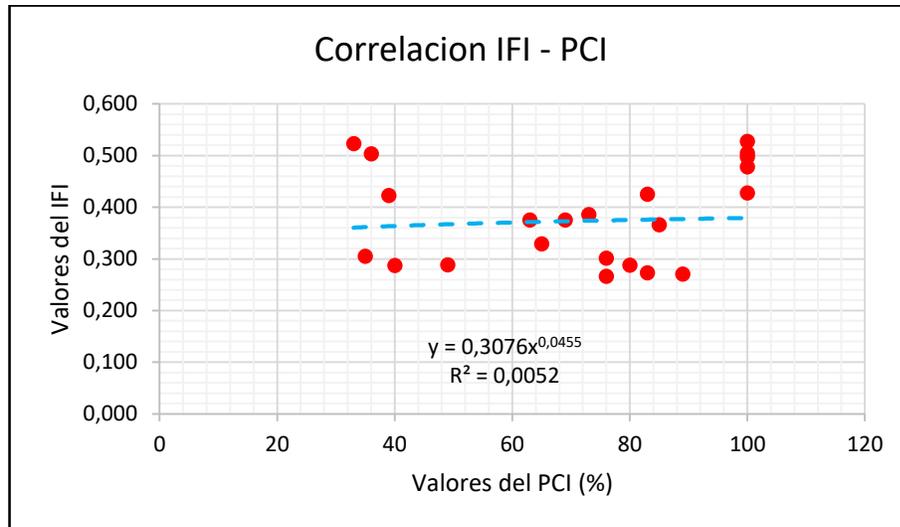
**Figura 48. Curva de correlación entre el IFI y el PCI para pavimentos flexibles con ajuste potencial**

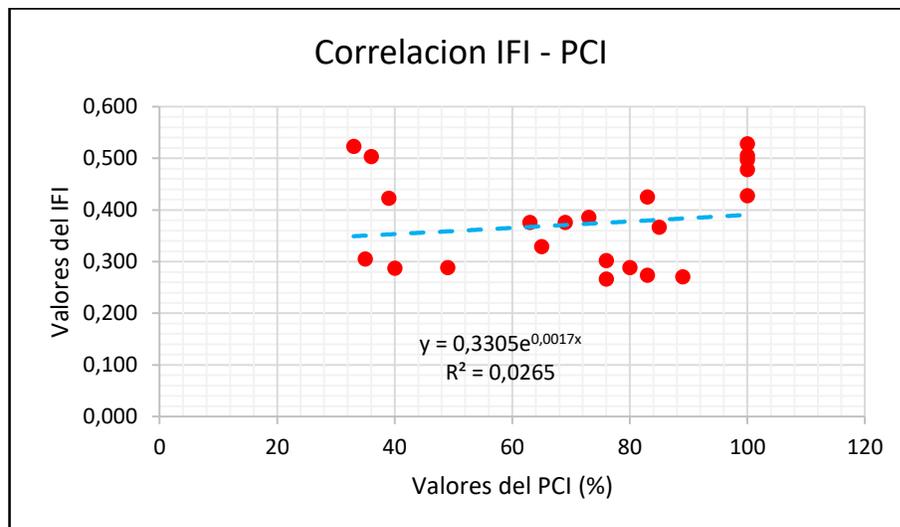
**Figura 49. Curva de correlación entre el IFI y el PCI para pavimentos flexibles con ajuste exponencial**

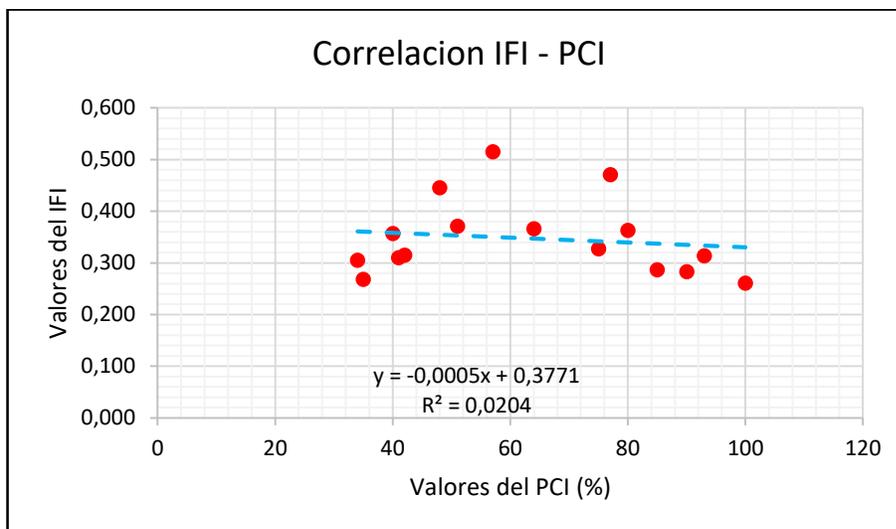
**Figura 50. Curva de correlación entre el IFI y el PCI para pavimentos rígidos con un ajuste lineal**

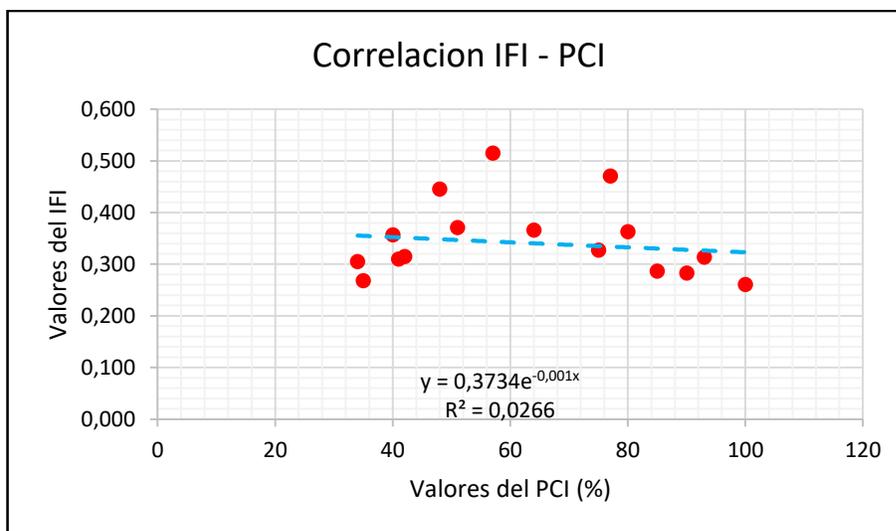
**Figura 51. Curva de correlación entre el IFI y el PCI para pavimentos rígidos con un ajuste exponencial**

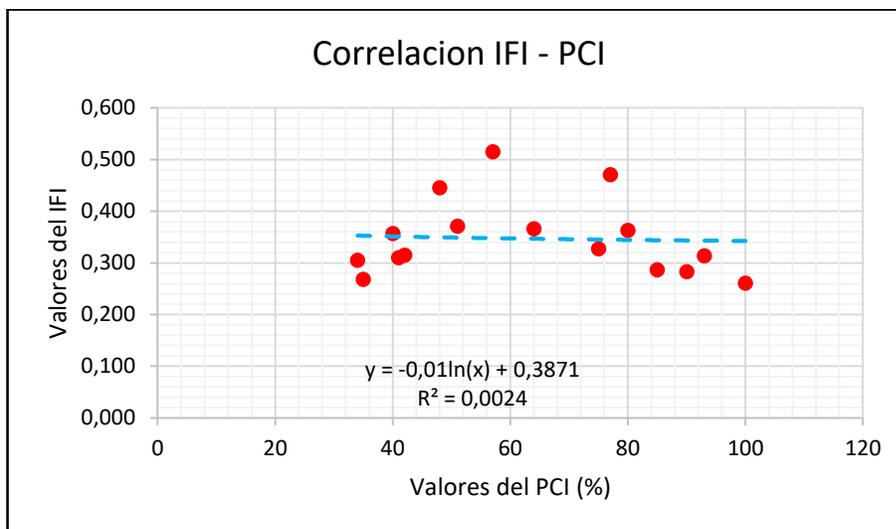
**Figura 52. Curva de correlación entre el IFI y el PCI para pavimentos rígidos con un ajuste logarítmico**

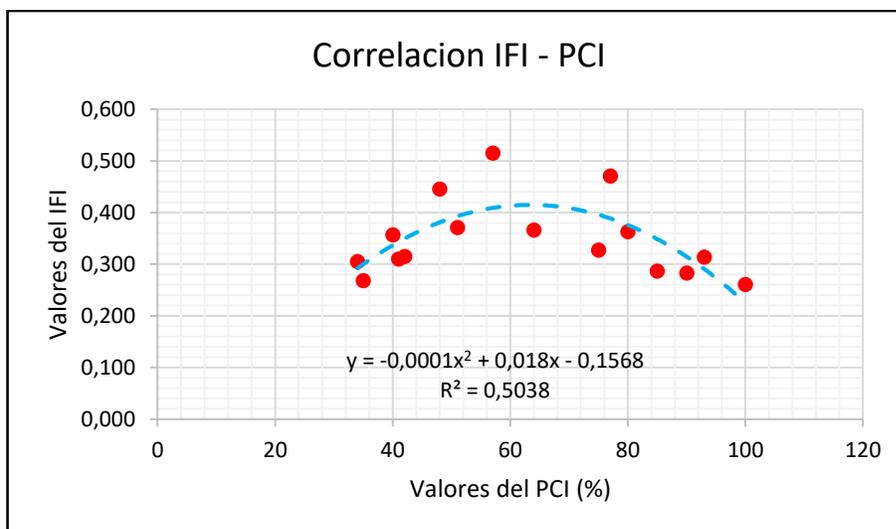
**Figura 53. Curva de correlación entre el IFI y el PCI para pavimentos rígidos con un ajuste polinomio**

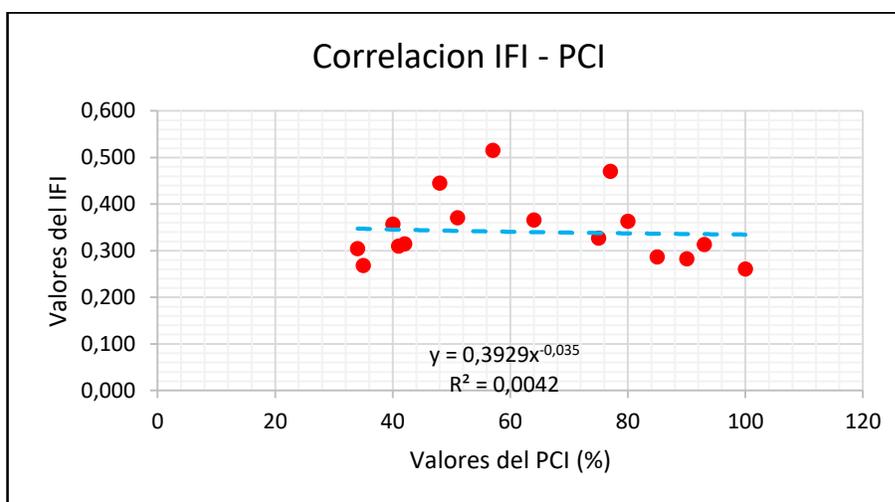
**Figura 54. Curva de correlación entre el IFI y el PCI para pavimentos rígidos con un ajuste potencial**
