## CAPÍTULO I

### 1. INTRODUCCIÓN.

Por lo expuesto el presente trabajo pretende hacer un análisis de fricción a través del tiempo de servicio de las Calles y Avenidas de la ciudad de Tarija, con la cual se pretende medir el Índice de Fricción Internacional (IFI), a través de métodos indirectos los cuales son el Péndulo Británico y la Mancha de Arena, de tal manera que a través de este indicador de estado se evalúe y catalogue las superficie de rodado de las avenidas de la Ciudad de Tarija, como también verificar la evolución de este indicador de estado con el transcurso del tiempo.

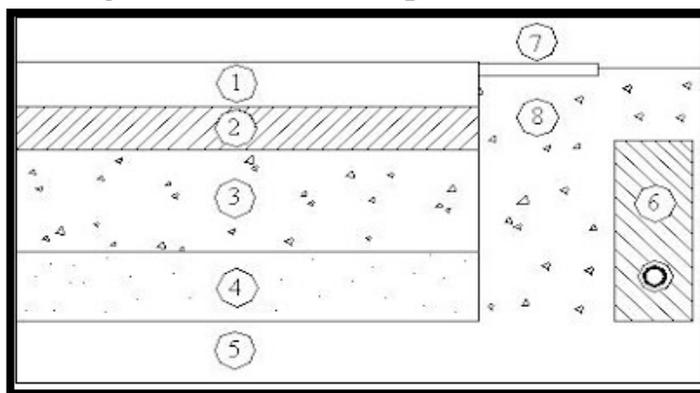
**Fig. 1. Estructura de un pavimento flexible**

La palabra pavimento proviene del latín (pavimentum), el pavimento está constituido por capas superpuestas, relativamente horizontales que se diseñan y construyen técnicamente con materiales apropiados, y adecuadamente compactados. Estas estructuras de estratos se apoyan sobre una sub rasante obtenida mediante el movimiento de tierras en el proceso de exploración y que han de resistir adecuadamente los esfuerzos que las cargas repetidas del tránsito que le transmiten durante el periodo de la vida útil para el cual fue diseñada la estructura del pavimento<sup>1</sup>.

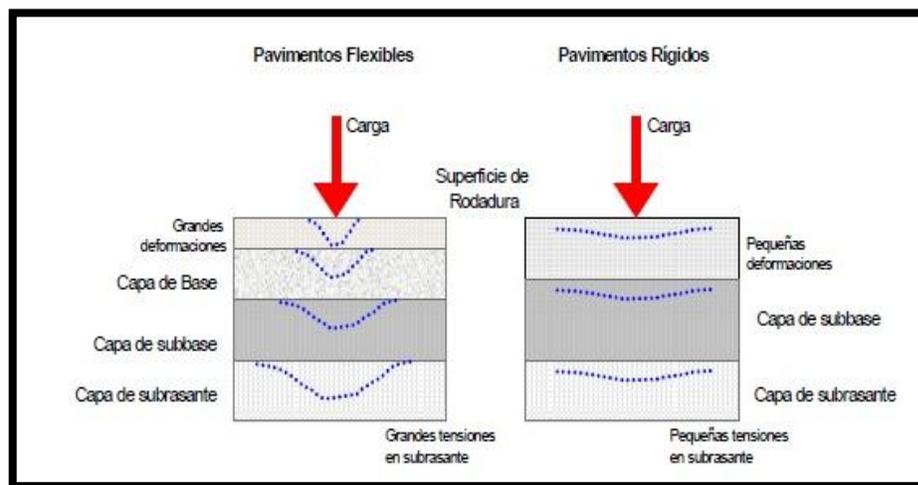
**Fig. 2. Esquema del comportamiento de pavimentos flexibles y rígidos**

Los pavimentos se clasifican en dos grandes grupos: Los pavimentos flexibles y los pavimentos rígidos, presentan notables diferencias en sus características, pero desde el punto de vista mecánico la más importante es la transmisión de cargas como se muestra en la figura 2.

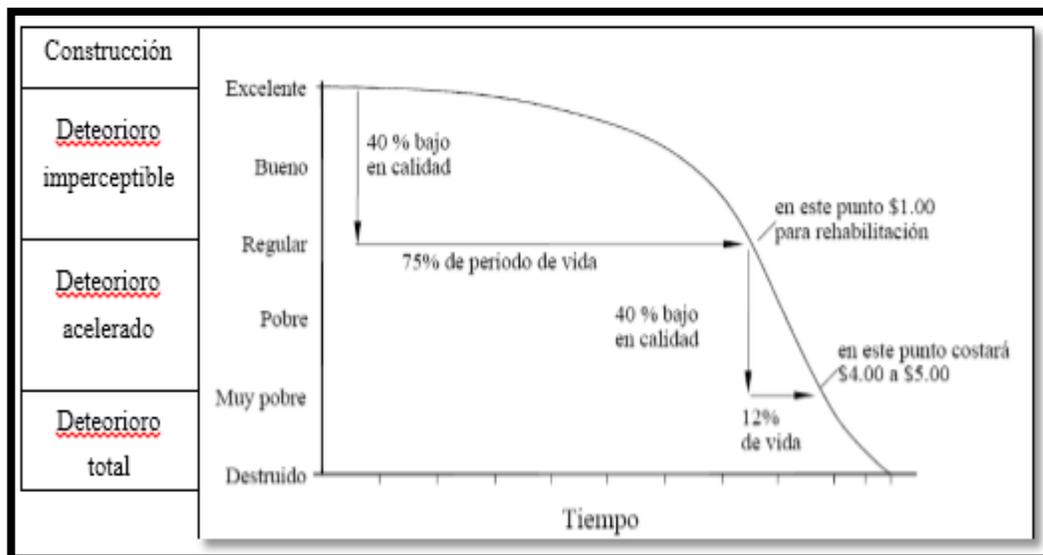
**Fig. 3. Ciclo de vida de los Pavimentos**

Según lo descrito líneas arriba los pavimentos sufren deterioros constantes debido a las sollicitaciones externas como la lluvia, el tránsito, etc. cuyos efectos puede resultar en un pavimento intransitable. El deterioro de un pavimento se da desde una etapa inicial, con un deterioro casi imperceptible hasta el deterioro total. Es importante resaltar que un pavimento de una condición regular hacia arriba ofrece un camino aún adecuado para los usuarios. En la siguiente figura 3 se muestra como la condición estructural y funcional de los pavimentos se disminuye con el tiempo.

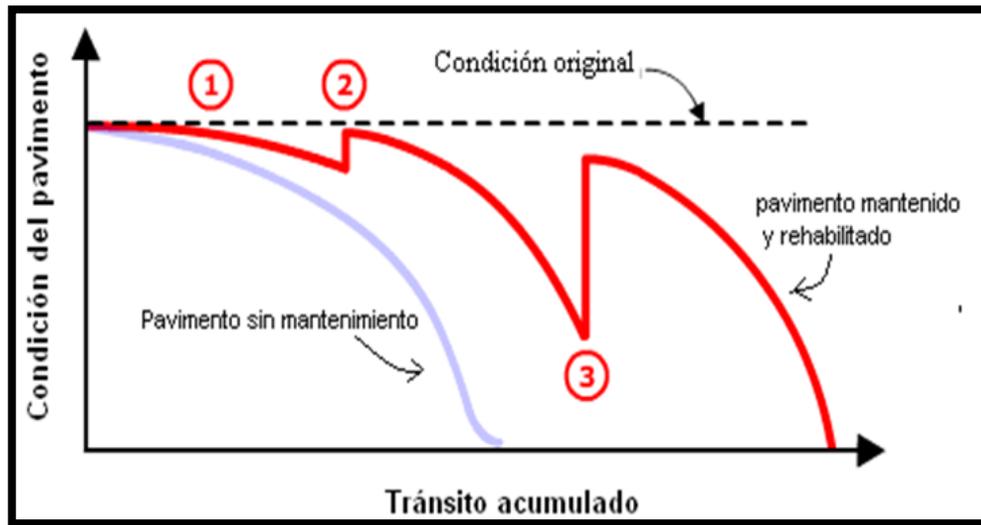
**Fig. 4. Ciclo de vida de los pavimentos con mantenimiento y rehabilitación**

Se puede observar la curva gris que representa el comportamiento de un pavimento sin intervención y la de color rojo con mantenimiento y rehabilitación. En la curva roja se identificación tres puntos, los cuales se describen a continuación:

En el punto 1 el pavimento se deteriora con menor rapidez debido a trabajos de mantenimiento. En el punto 2 se aplica un trabajo inicial de rehabilitación que restauración de la condición del pavimento. Por ultimo en el punto 3 se realiza una segunda intervención de rehabilitación que restaura la mayoría de la condición original del pavimento.

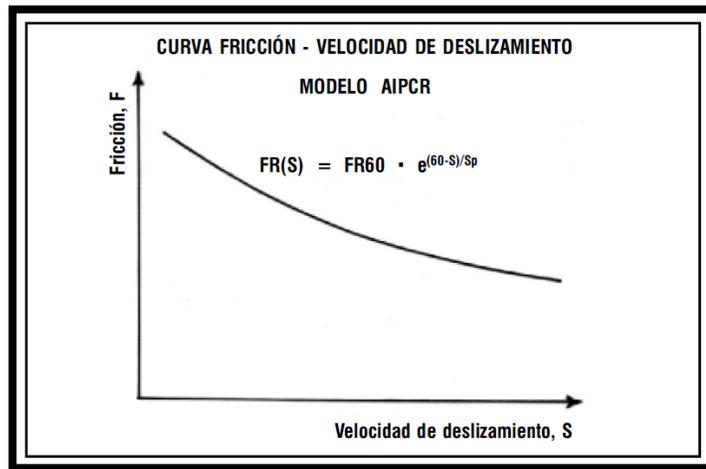
**Fig. 5. Curva fricción-Velocidad de deslizamiento (Según el modelo de AIPCR)**

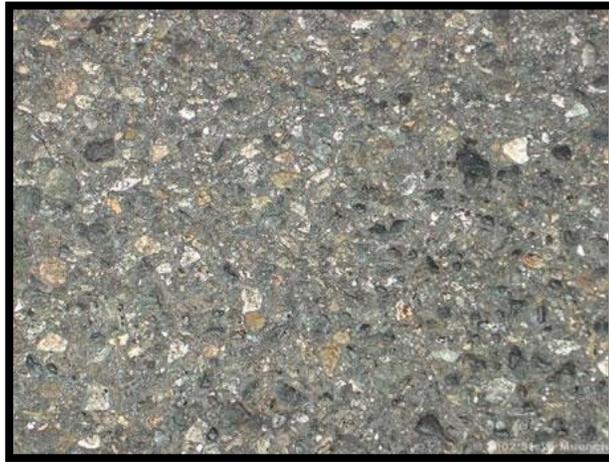
**Fig. 6. Agregados Pulidos**

No se define ningún nivel de severidad. Sin embargo, el nivel de pulimento deberá ser significativo antes de ser incluido en una calificación de la condición y contabilizado como defecto.

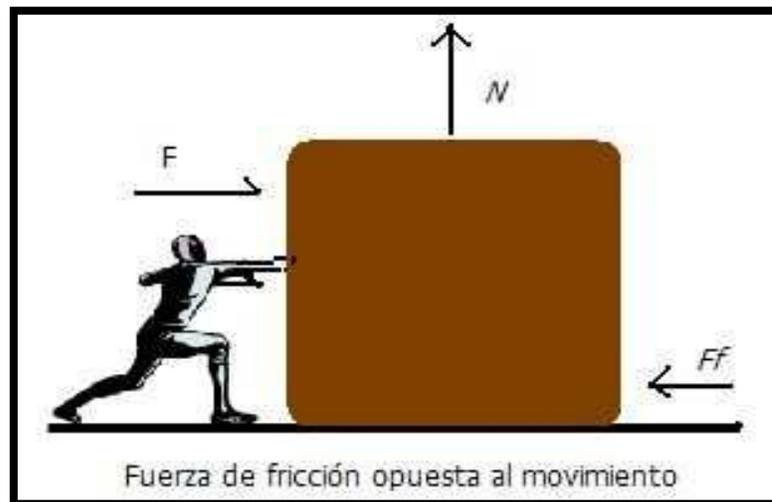
**Fig. 7. Representación Gráfica de las Fuerzas que actúan.**

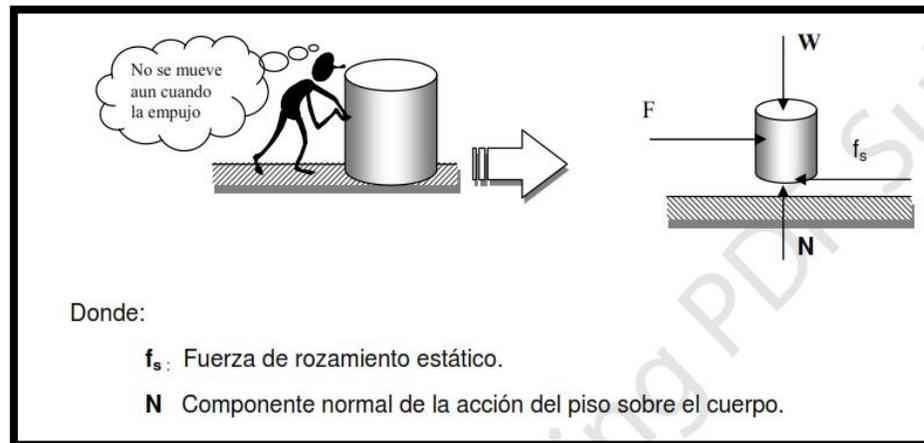
**Fig. 8. Fuerza de Rozamiento Estático**

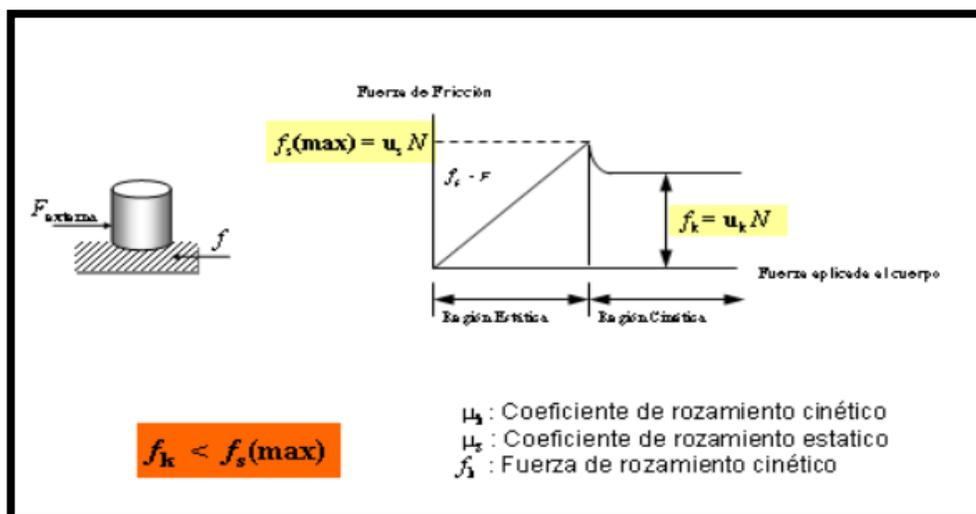
**Fig. 9. Fuerza de rozamiento**

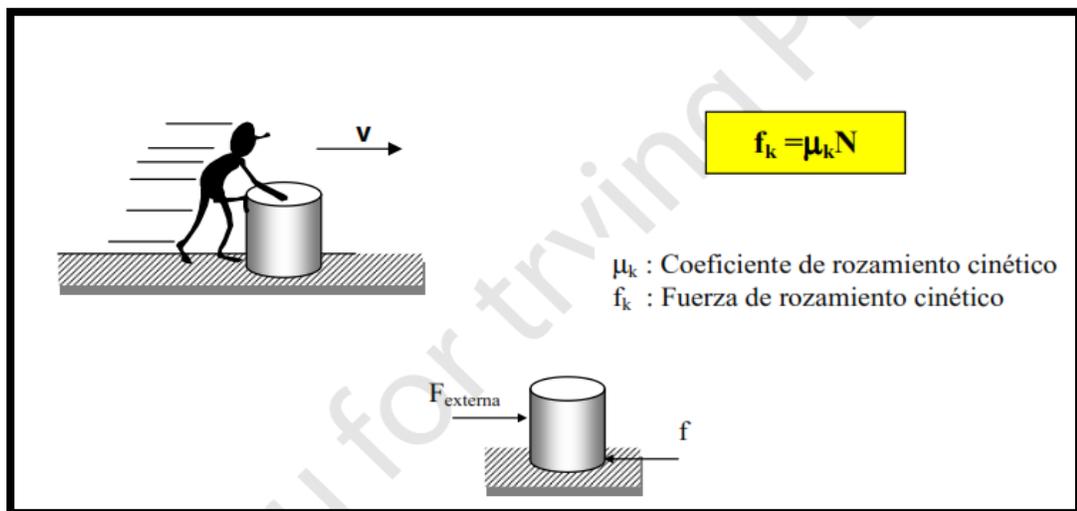
**Fig. 10. Rozamiento Cinético**

Por lo general se cumple:  $0 < \mu_k < \mu_s < 1$ . En la gráfica se puede observar que la fuerza de fricción Cinética es constante y de menor magnitud que la fuerza de fricción estática máxima.

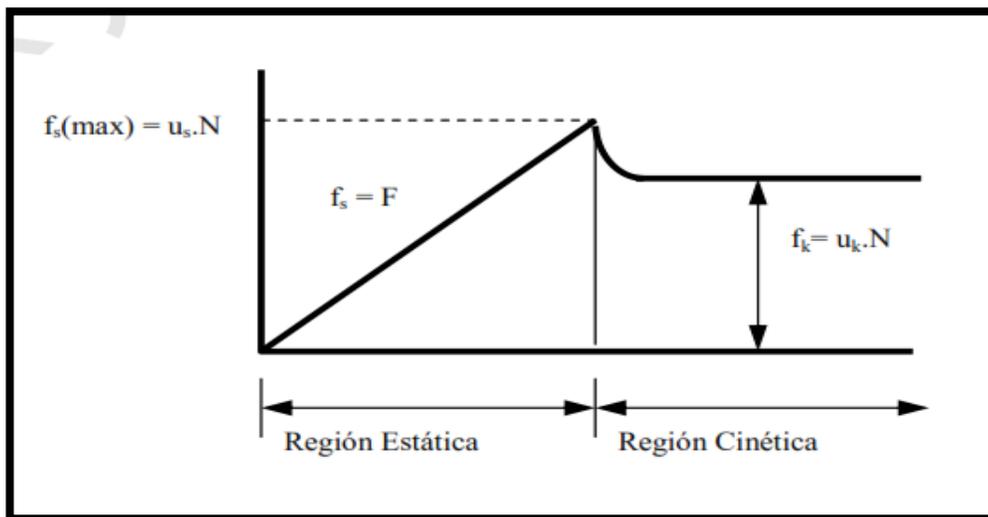
Fig. 11. Fricción Cinemática

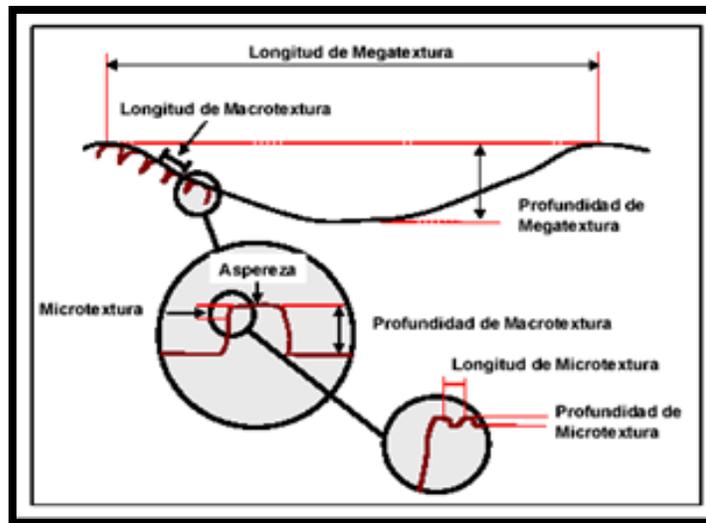
**Fig. 12. Tipos de Textura de un pavimento (AIPCR, 1995)**

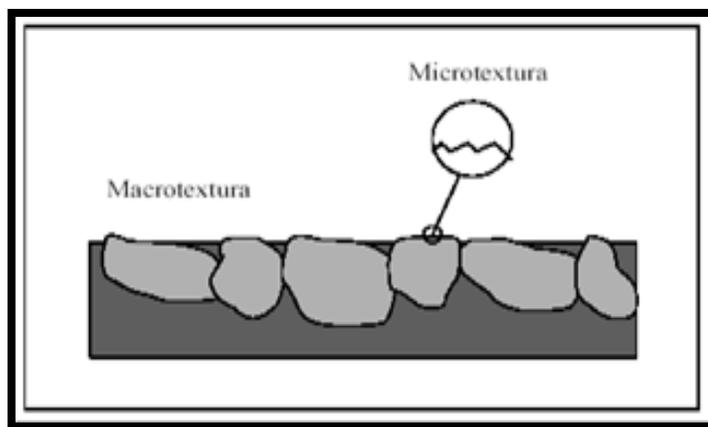
**Fig. 13. Definición de Macrotextura y Microtextura.**

La microtextura influye en la fricción y la macrotextura en la capacidad de evacuar el agua, lo que a su vez ayuda a mejorar la fricción.

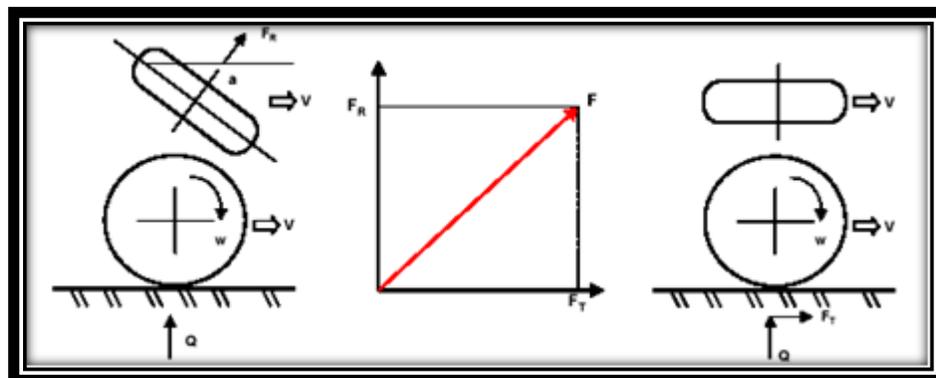
**Fig. 14. Diagrama vectorial de fuerza de fricción**

- Coeficiente de fricción longitudinal (CFL): Ocurre ante una frenada de emergencia.
- Coeficiente de fricción transversal (CFT): Ocurre en la salida de un vehículo desde el camino en una curva.

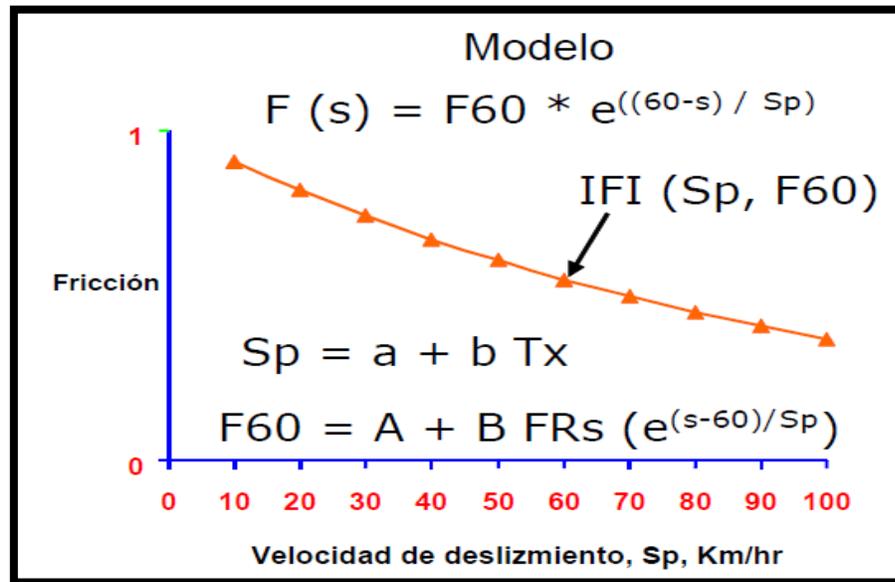
**Fig. 15. Modelo del Índice de Fricción Internacional,**

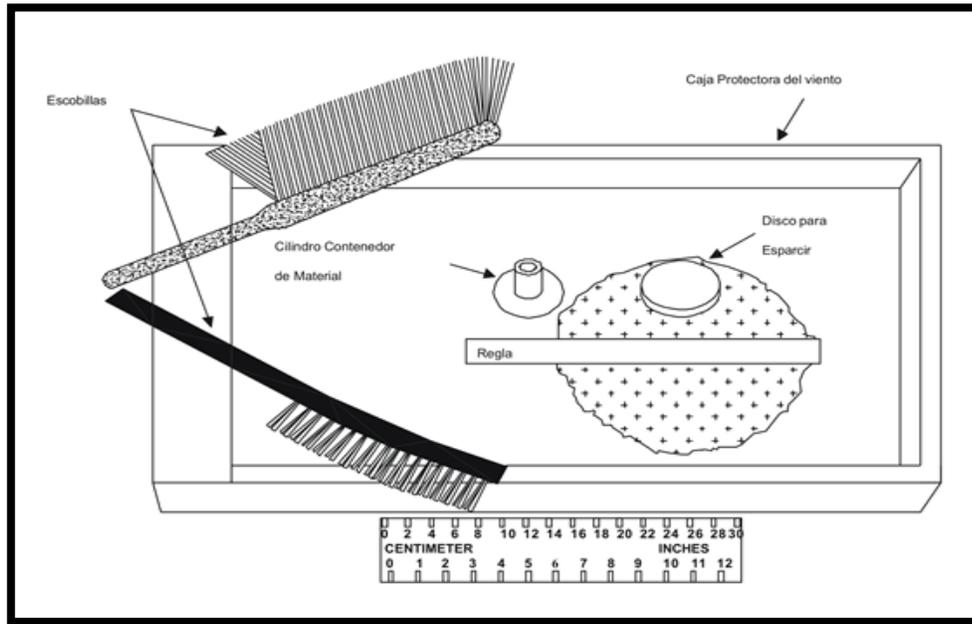
**Fig. 16. Círculo de arena**

Las mediciones del espesor de la textura producida utilizando este método de prueba se ve influenciada por las características de la macrotextura de la superficie. La forma de la partícula del agregado, tamaño y distribución son características de la textura superficial no tomada en cuenta en este procedimiento. Este método de prueba no intenta proporcionar una calificación completa de las características de la textura superficial.

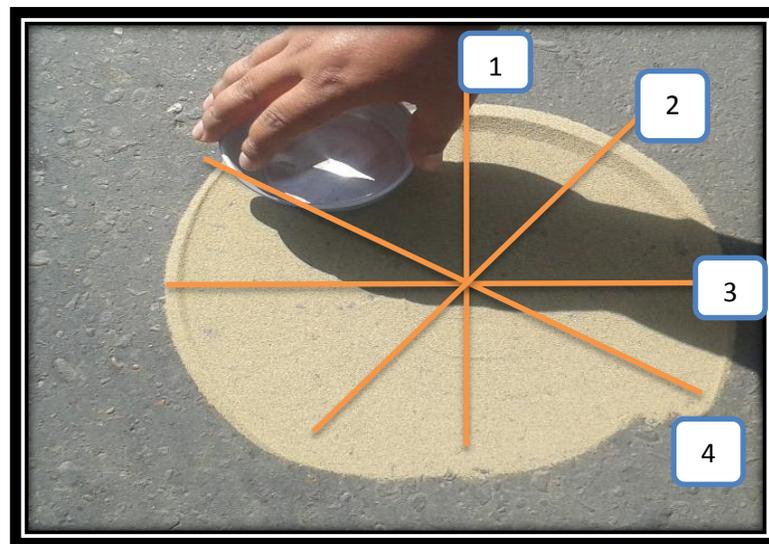
**Fig. 17. Esparcido del material en forma circular**

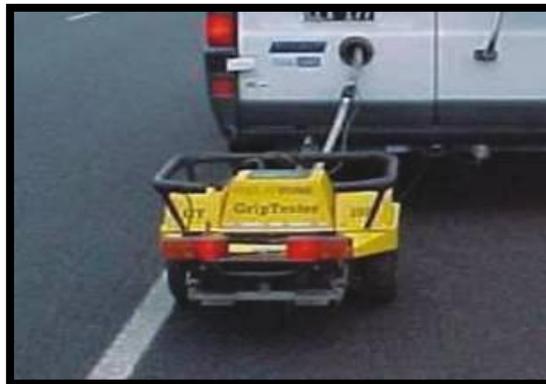
**Fig. 18. Equipo GRIPTESTER**

Consiste en un tráiler liviano de tres ruedas, donde la rueda central es la medidora. Esta rueda medidora se desplaza en el sentido del tránsito con un grado de bloqueo del 14%.

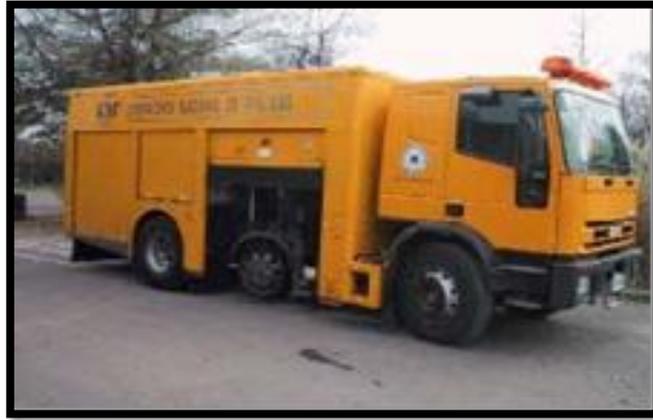
**SCRIM:****Fig. 19. Equipo SCRIM**

Compuesto por un camión cisterna de 5000 litros de capacidad para regar agua en la calzada, proporcionando una lámina de 1 mm. De espesor a su paso.

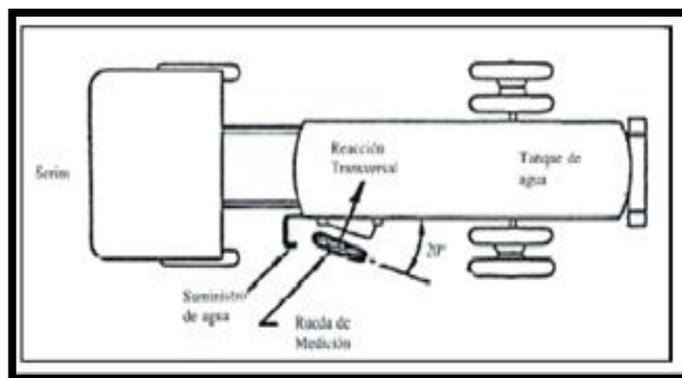
Tiene una rueda de medición formando un ángulo de 20° con el vehículo.

**Fig. 20. Rueda Oblicua del equipo SCRIM**

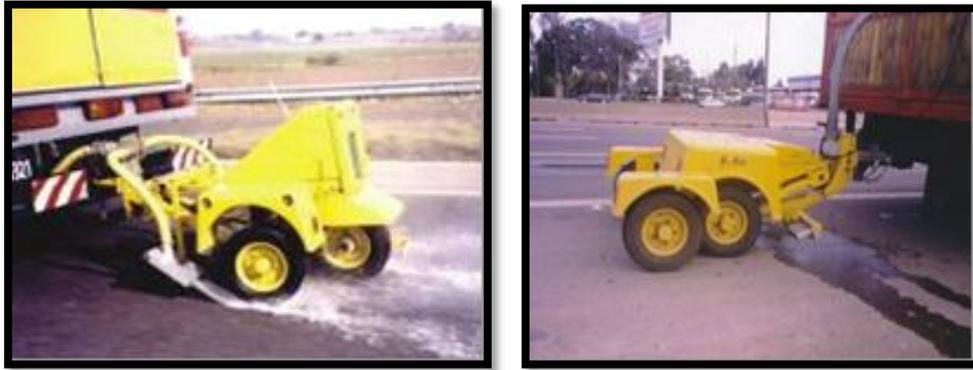
**MU-METER:****Fig. 21. Equipo Mu-Meter**

Es un Tráiler liviano de tres ruedas, donde dos son las medidoras que se encuentran con un ángulo de divergencia entre ellas de  $15^{\circ}$ .33

La velocidad de operación normal del equipo es de 80Km/h pero puede llegar hasta 150Km/h.

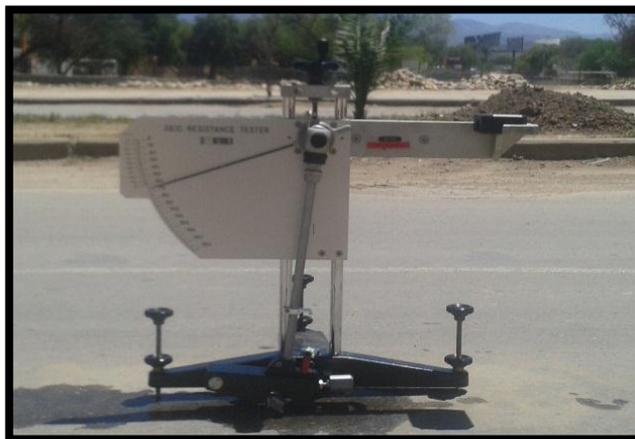
**2.11.3. Equipos que miden ambos coeficientes de fricción (Microtextura)****Fig. 22. Equipo Péndulo de Fricción**

El Péndulo de Fricción TRRL se utiliza para medidas puntuales, es decir, no mide de forma continua. Esto trae como consecuencia que se tenga que obstaculizar el tránsito para su medida.

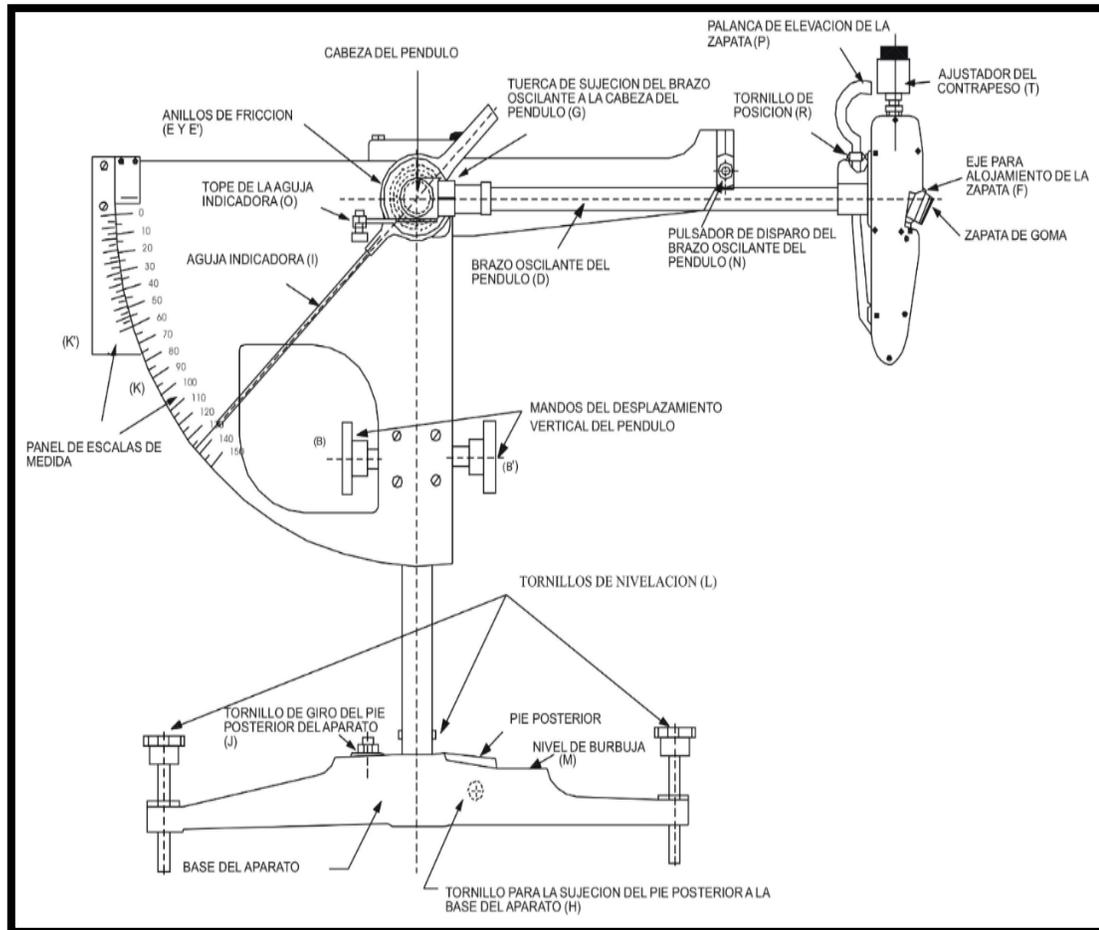
**Fig. 23. Detalle del Péndulo Británico**

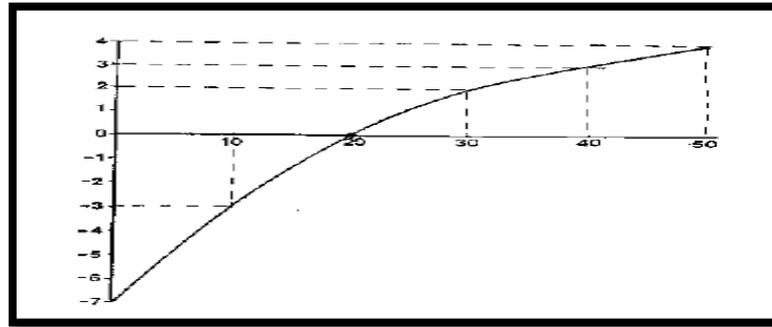
Las medidas efectuadas sobre el pavimento están siempre afectadas por las variaciones de temperatura de la zapata y de la superficie ensayada; es por esto, que al valor obtenido del péndulo se le adiciona un factor a la lectura efectiva. Por ejemplo, si obtenemos una lectura de promedio de 78 y tenemos una temperatura de 30°C, le adicionaremos a 78 el factor de 2 y tendremos 80.

**Fig. 24. Factor de corrección por temperatura.**

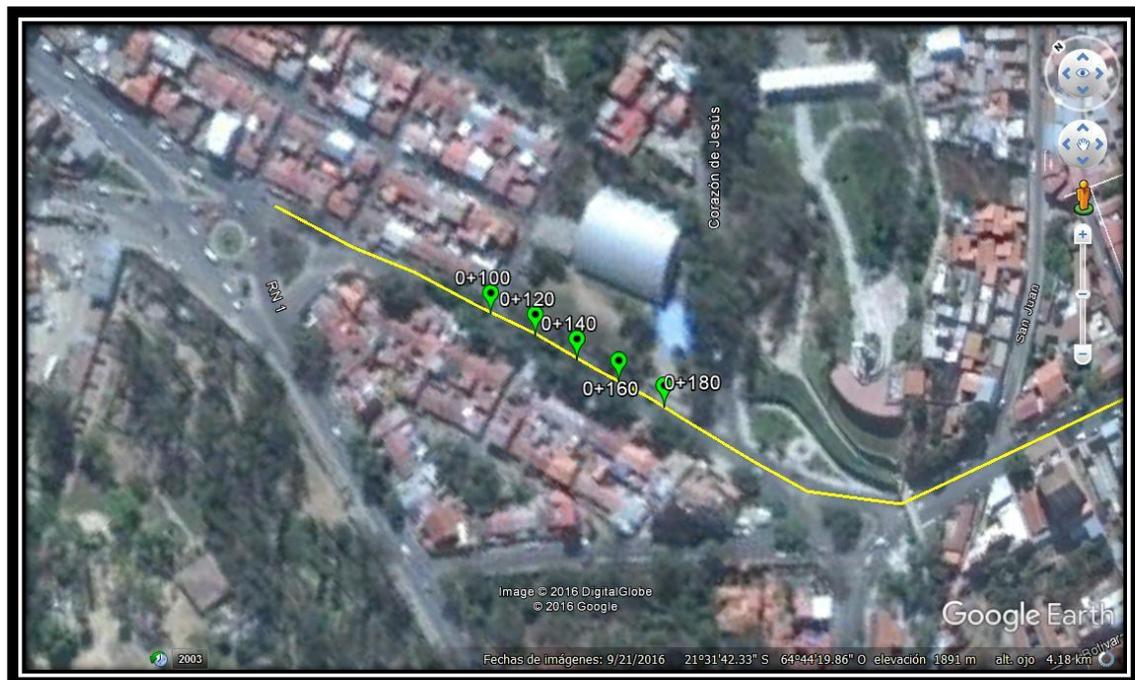
**Fig. 26. Detalle la Av. Beni.**

Esta avenida fue asfaltada en el 2005 y a la fecha muestra bastante deterioro superficial de la capa de rodadura, se puede apreciar a simple vista que existe material granular expuesto, con pérdida notoria de cemento asfáltico.

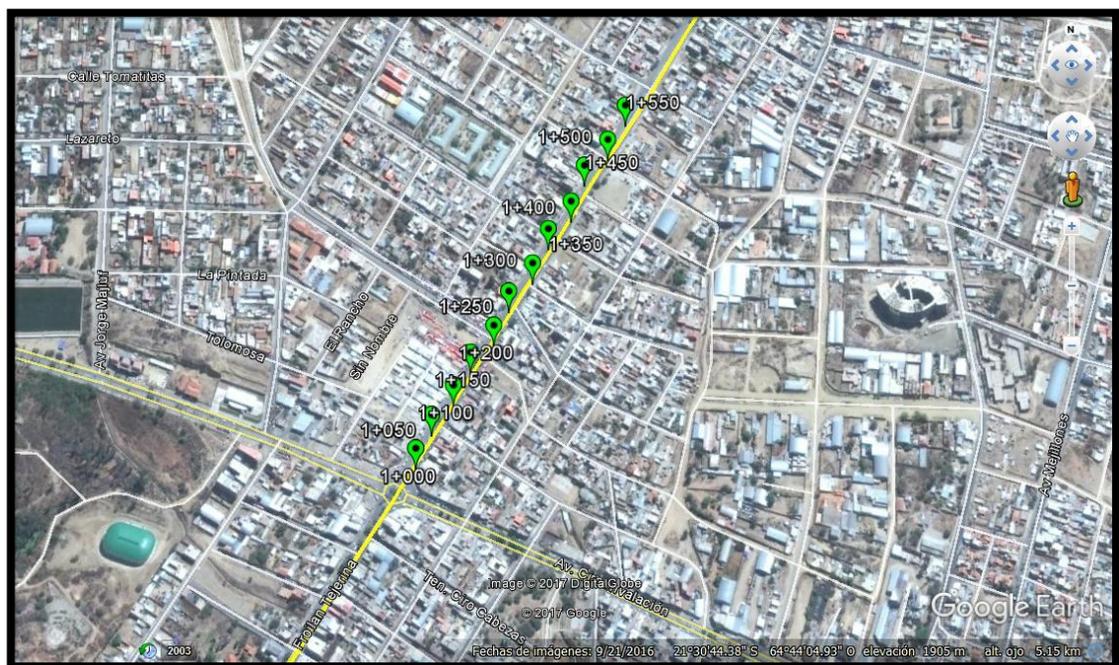
**Fig. 27. Detalles de la Avenida Froilán Tejerina.**

Para nuestra toma de muestras se eligió una longitud de la vía descrito anteriormente entre las progresivas 1+000 hasta 1+550, separados en sub tramos de 50 metros, donde se realizó 12 puntos medidos descritos en la planilla de cálculos.

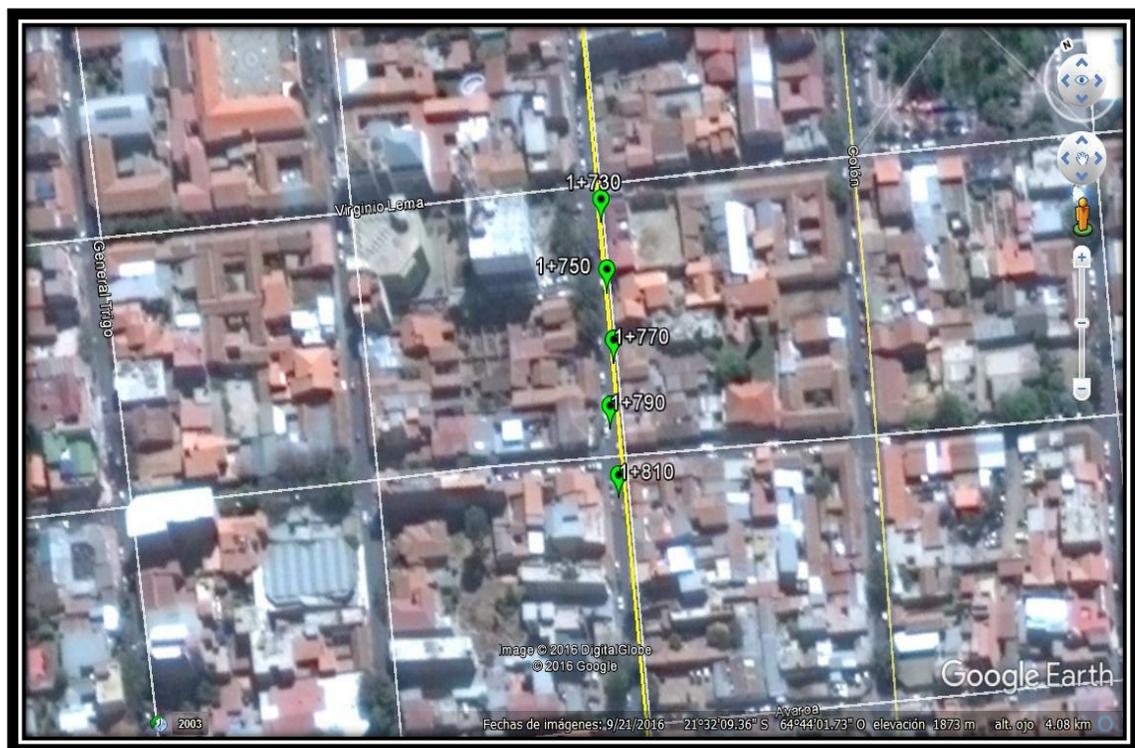
**Fig. 28. Detalle de la Calle Daniel Campos.**

Esta calle fue pavimentada el año 2009 por el Gobierno Municipal de Tarija, con un espesor de pavimento de 4 a 5 cm.

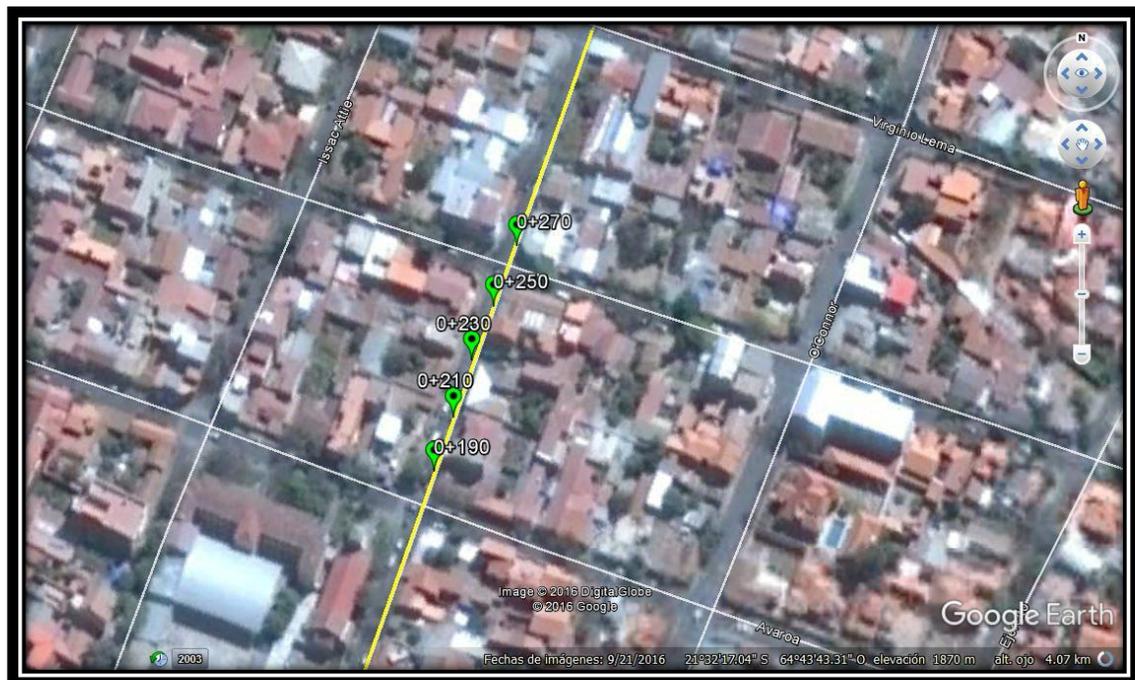
**Fig. 29. Detalle de la Calle Junín.**

Esta calle fue puesta al servicio del usuario en el año 2009 teniendo una antigüedad de 7 años, cuenta con un espesor de pavimento de 4 a 5 cm aproximadamente.

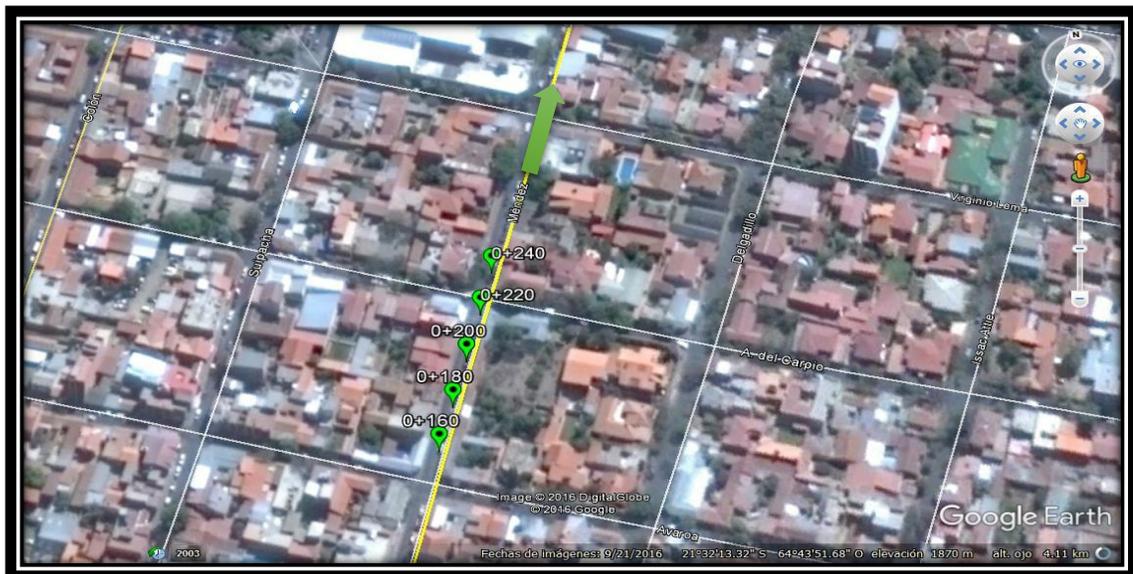
**Fig. 30. Detalle de la Calle Méndez.**

Para la toma de datos se consideró una longitud que se encuentra entre las progresivas (0+160) y (0+240), teniendo una separación de punto a punto de 20 metros de forma lineal.

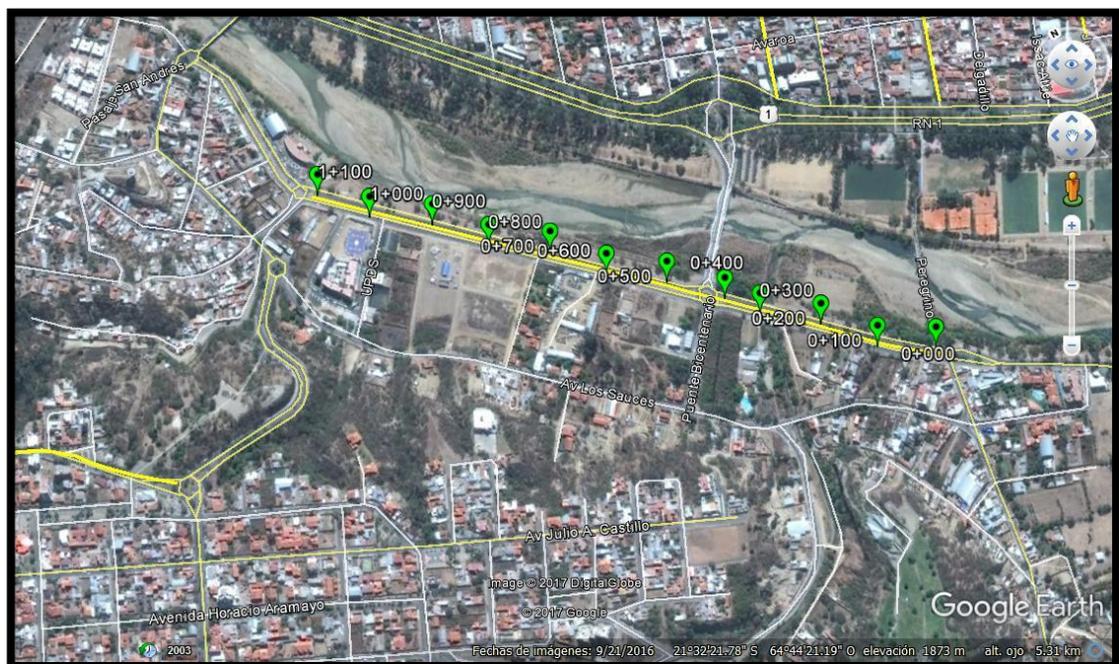
**Fig. 31. Detalle del Tramo Av. La Banda.**

Se puede observar que tiene un tráfico moderado de circulación y también que la carpeta de rodadura se encuentre en buenas condiciones al momento de hacer la evaluación del tramo.

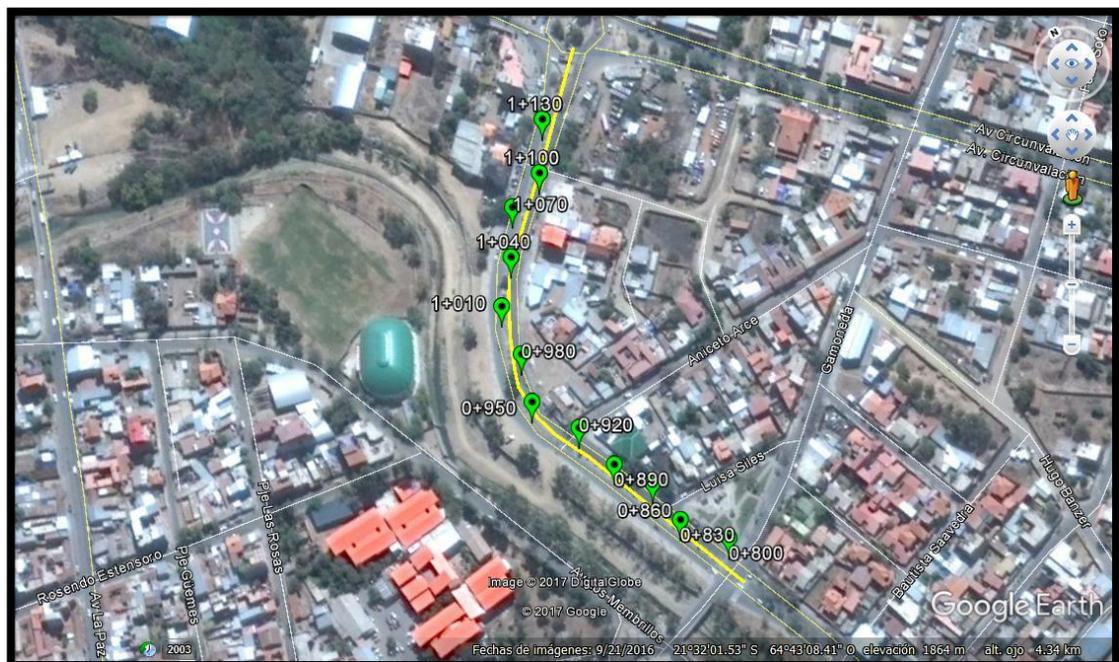
**Fig. 32. Detalle del Tramo de la Avenida Julio Delio Ichazu.**

Dicha avenida tiene una longitud total de 1.205 km, de los cuales se consideró desde las progresivas 0+800 hasta la 1+200, separados igualmente por tres sub tramos diferentes, para la toma de datos se consideró una distancia de 30 metros como se aprecia en la siguiente gráfica.

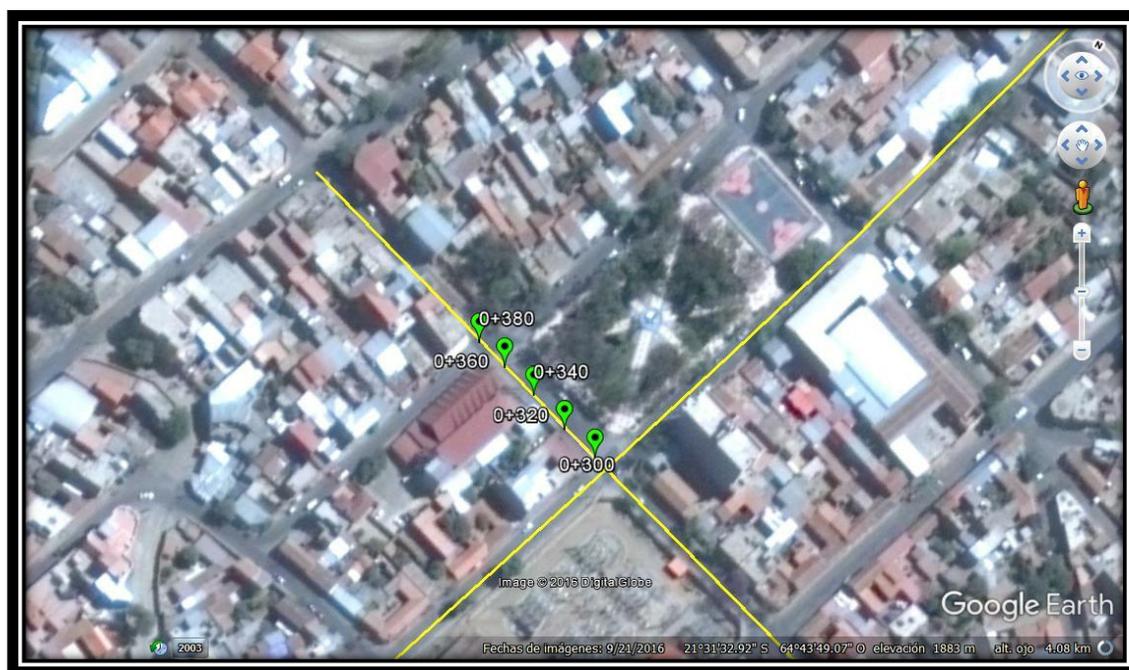
**Fig. 33. Detalle la calle Chorolque.**

Esta calle fue asfaltada el año 2013, el sub tramo que se analizó muestra un pavimento prácticamente nuevo, con una textura aparentemente cerrada.

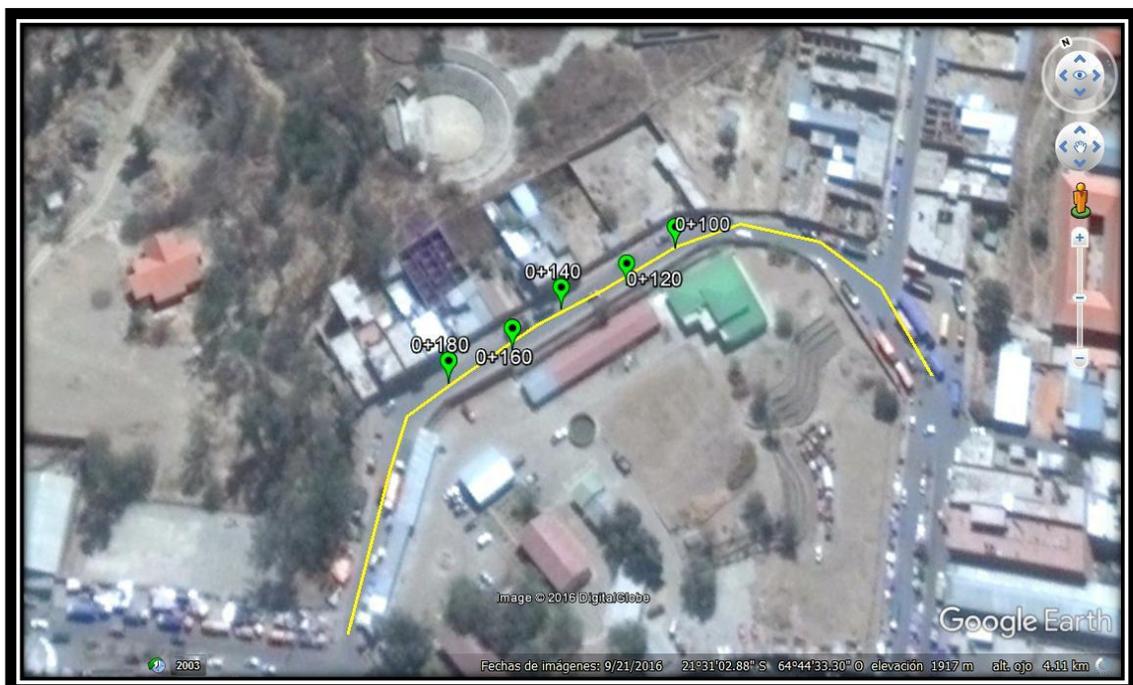
**Fig. 35. Detalle de la Calle detrás del SEDAG.**

Esta calle fue puesta al servicio del usuario el año 2015, con un espesor de capa de 6 a 7 cm de pavimento construida por el Gobierno Autónomo Municipal de la ciudad de Tarija.

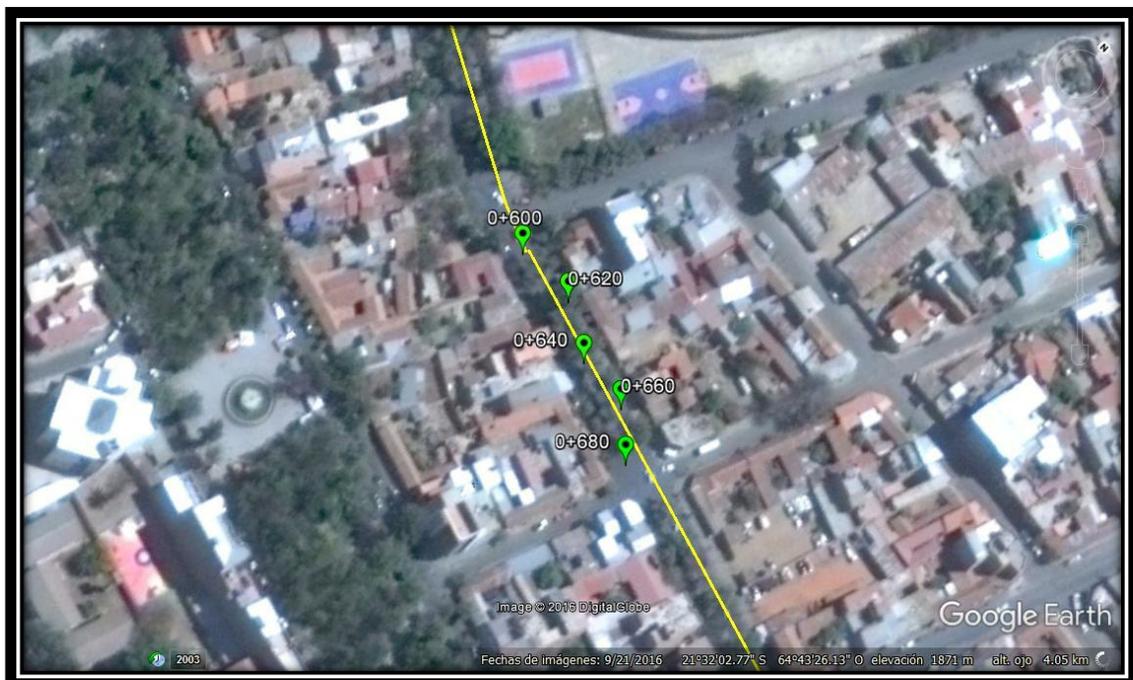
**Fig. 36. Detalle la Av. Potosí.**

Esta calle fue asfaltada en el año 2014, el sub tramo que se analizó muestra un pavimento prácticamente nuevo, con una textura aparentemente cerrada.

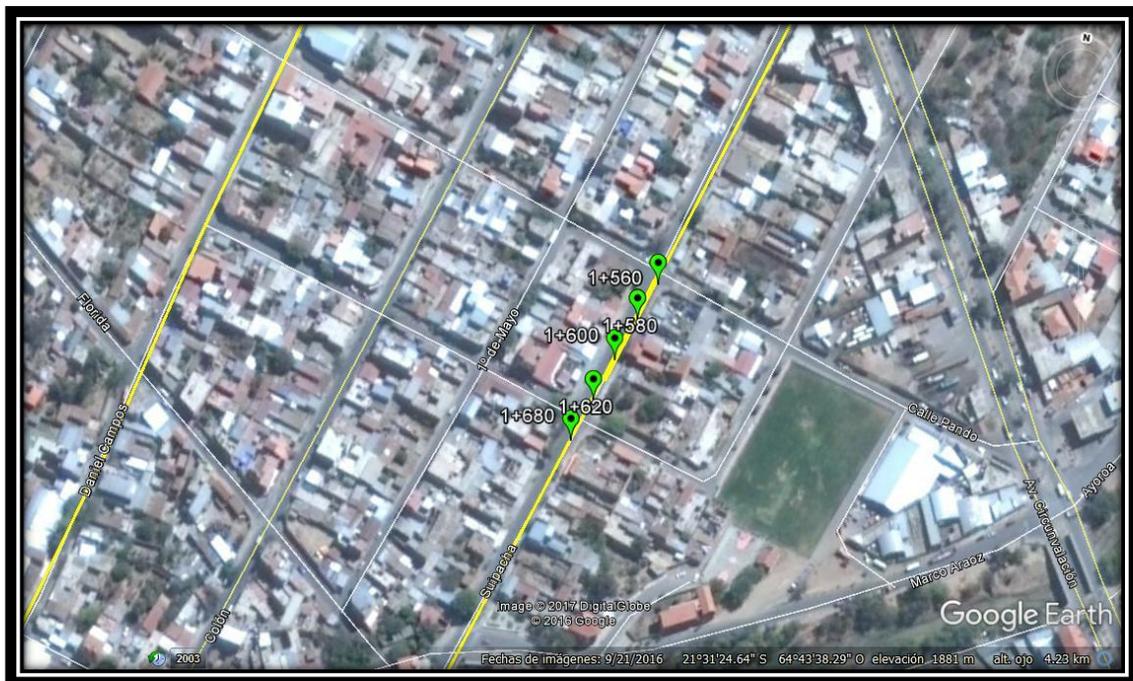
**Fig. 37. Detalle la calle Suipacha.**

Esta calle fue asfaltada en el años 2014, el sub tramo que se analizó muestra un pavimento prácticamente nuevo, con una textura aparentemente cerrada.

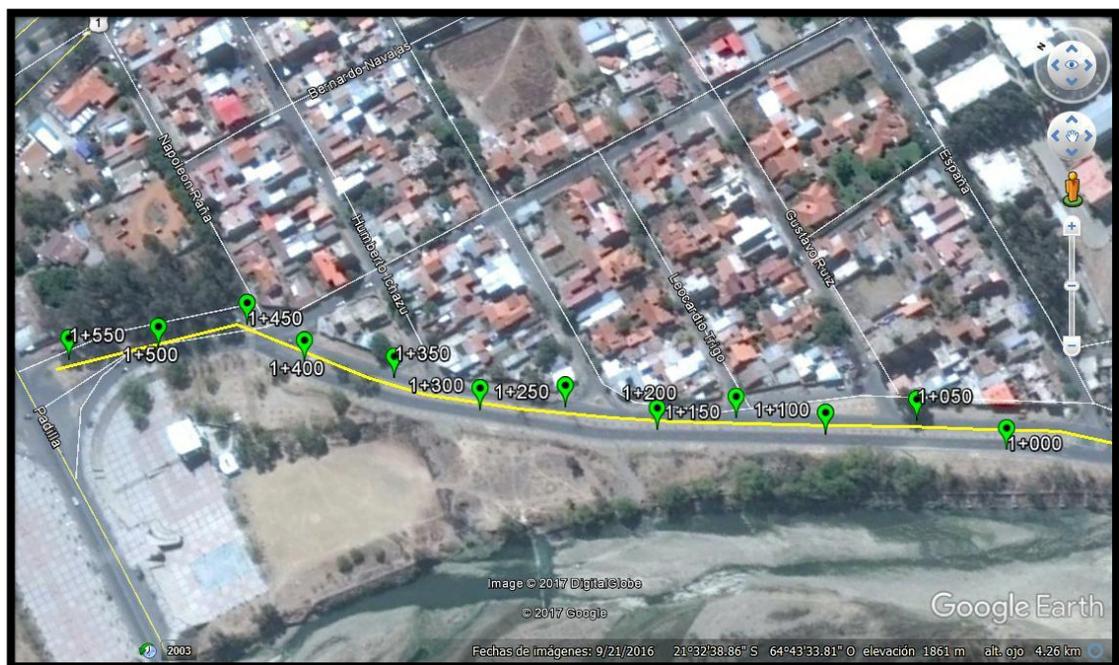
**Fig. 38. Detalle de la Avenida La Costanera.**

Para este tramo se realizó las toma de mediadas en ambos carriles el de subida y de bajada, separados entre punto con una distancia de 50 metros lineales.

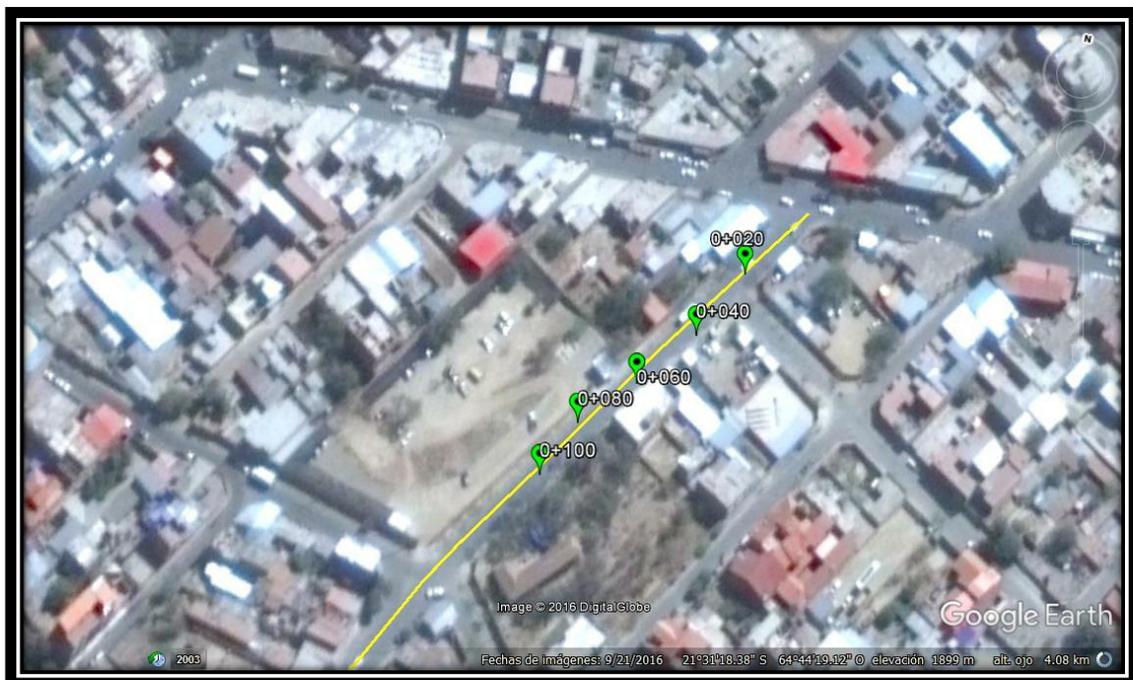
**Fig. 39. Detalle de la calle Ávila del Carpio.**

Esta calle tiene la característica que no tiene mucho tránsito vehicular, ya que es una alternativa del tránsito que transita por la avenida Luis campero.

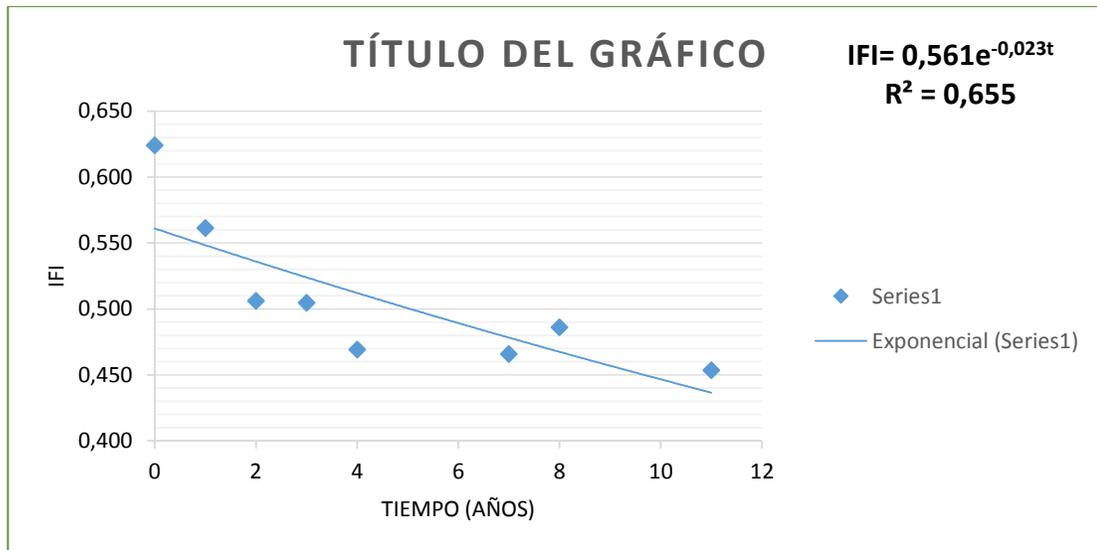
**GRÁFICA 1. Variación del IFI a través del tiempo de Servicio (exponencial)**
