## CAPÍTULO I

### 1. INTRODUCCIÓN.

Por lo expuesto el presente trabajo pretende hacer un análisis de fricción a través del tiempo de servicio de las Calles y Avenidas de la ciudad de Tarija, con la cual se pretende medir el Índice de Fricción Internacional (IFI), a través de métodos indirectos los cuales son el Péndulo Británico y la Mancha de Arena, de tal manera que a través de este indicador de estado se evalúe y catalogue las superficie de rodado de las avenidas de la Ciudad de Tarija, como también verificar la evolución de este indicador de estado con el transcurso del tiempo.

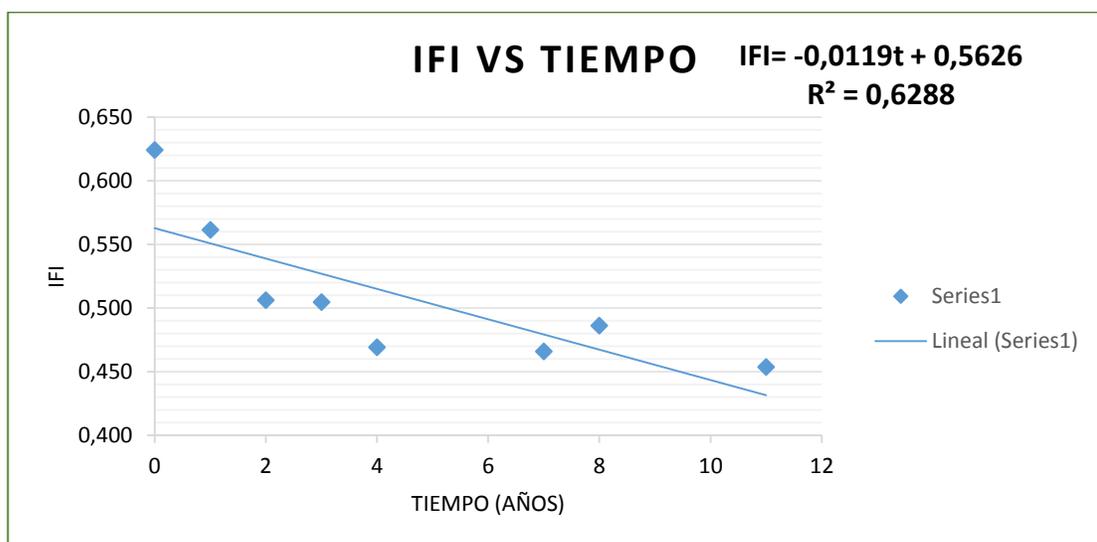
**GRAFICA 2. Variación del IFI a través del tiempo de Servicio (lineal)**

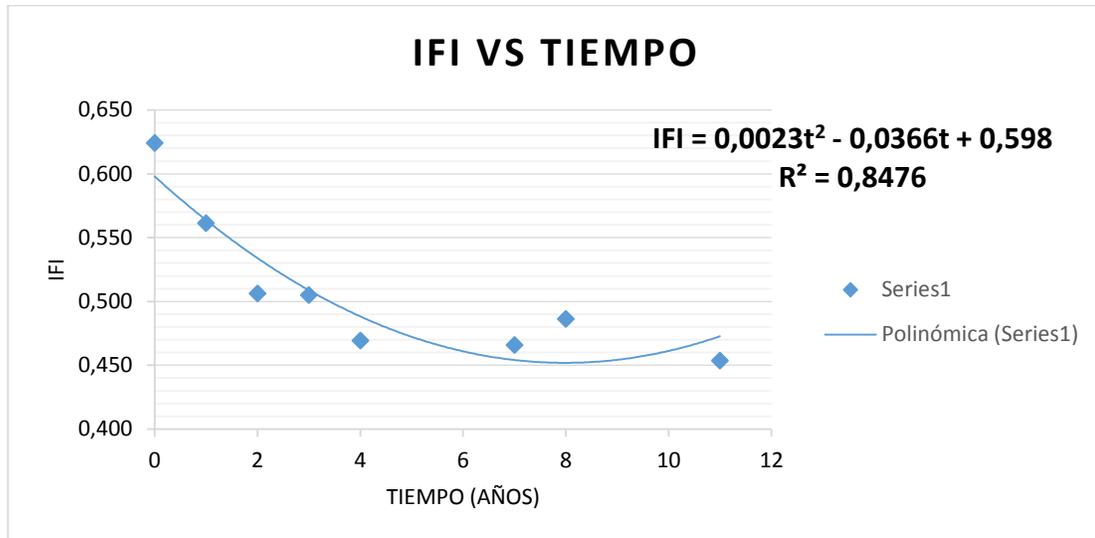
**GRAFICA 3. Variación del IFI a través del tiempo de Servicio (Polinómica)**

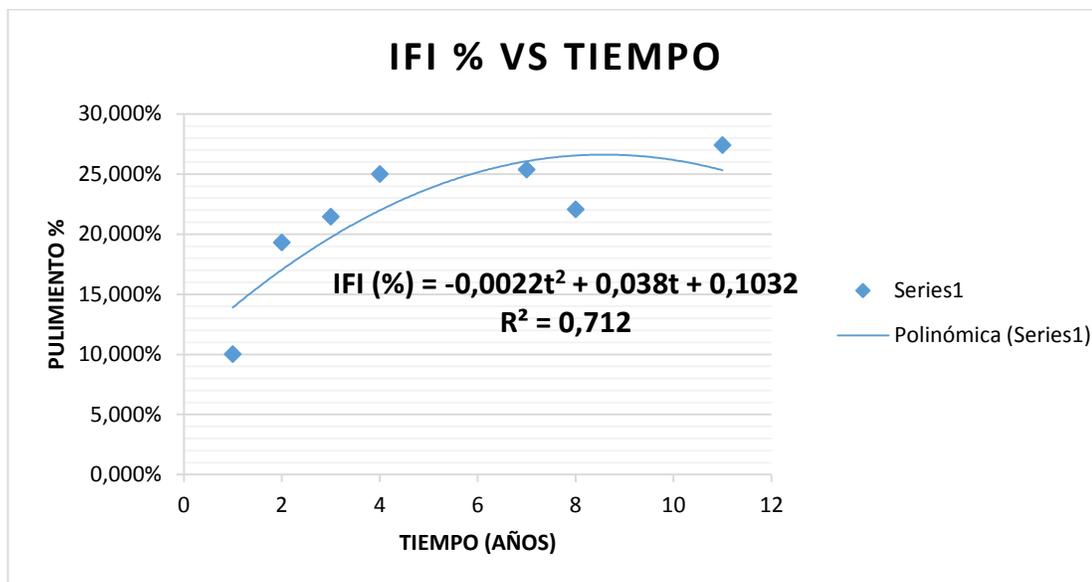
- ❖ También se presenta los datos Promediados de los Porcentajes de pulimiento y su respectiva Grafica, que reprenda el desgaste o pulimiento a través del tiempo de uso del pavimento.

**GRAFICA 4. Representa el desgaste en (%) vs Tiempo (Años).**

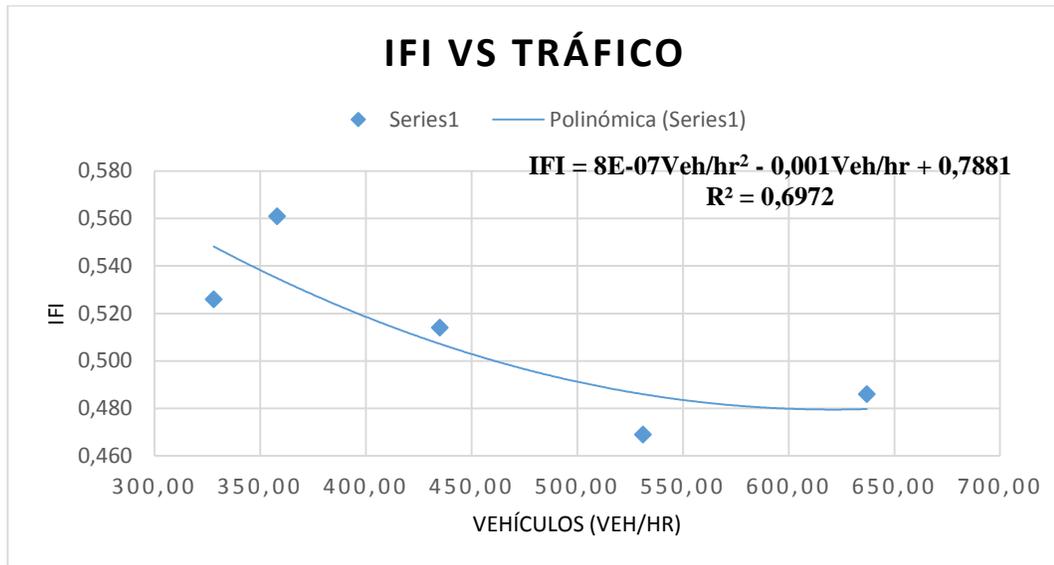
- ❖ También se presenta la gráfica de tráfico vs IFI para poder evaluar como es el comportamiento de esta variable.

**GRAFICA 5. Representación del IFI vs Tráfico (Veh/hr).**

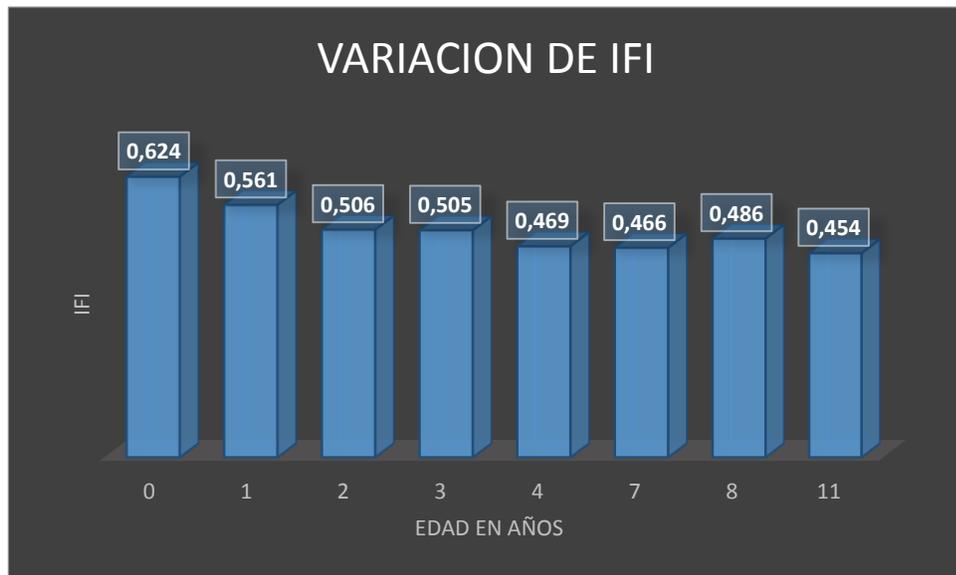
**GRAFICA 6. Variación del IFI según la edad del Pavimento.**

- ❖ También podemos concluir que los valores del IFI no siguen un comportamiento lineal, esto puede deberse a que los tramos que se analizó no tienen el mismo tránsito de vehículos, por lo cual no varían de forma equivalente.
- ❖ Por otro lado construimos las gráficas que relacionan el IFI con el Tiempo y se pudo encontrar la siguiente ecuación.
