CAPÍTULO I. INTRODUCCIÓN

Realizar un análisis sobre la valoración y funcionamiento de las barreras metálicas longitudinales para la protección de accidentes en el tramo Tarija-Bermejo del Departamento de Tarija, que permita tener certeza sobre la aplicabilidad correcta de estos elementos de seguridad vial para reducir los riesgos de accidentes de los vehículos que transitan por este tramo.

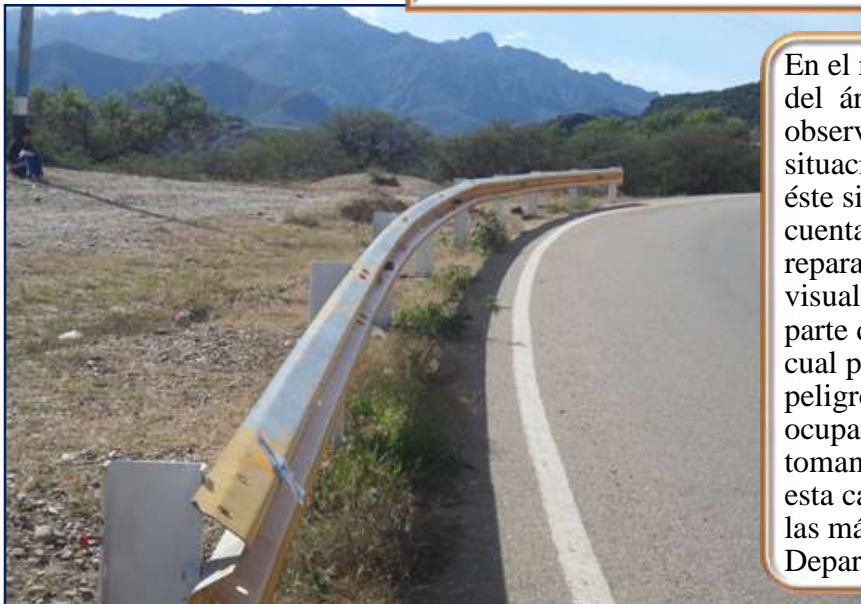
zona de pendientes pronunciadas

En el reconocimiento del área de estudio se observó variadas situaciones entre ellas éste sistema que no cuenta con la debida reparación donde se visualiza que falta una parte de la barrera la cual puede ser un peligro para los ocupantes de estas vías, tomando en cuenta que esta carreras es una de las más transitadas del Departamento de Tarija.

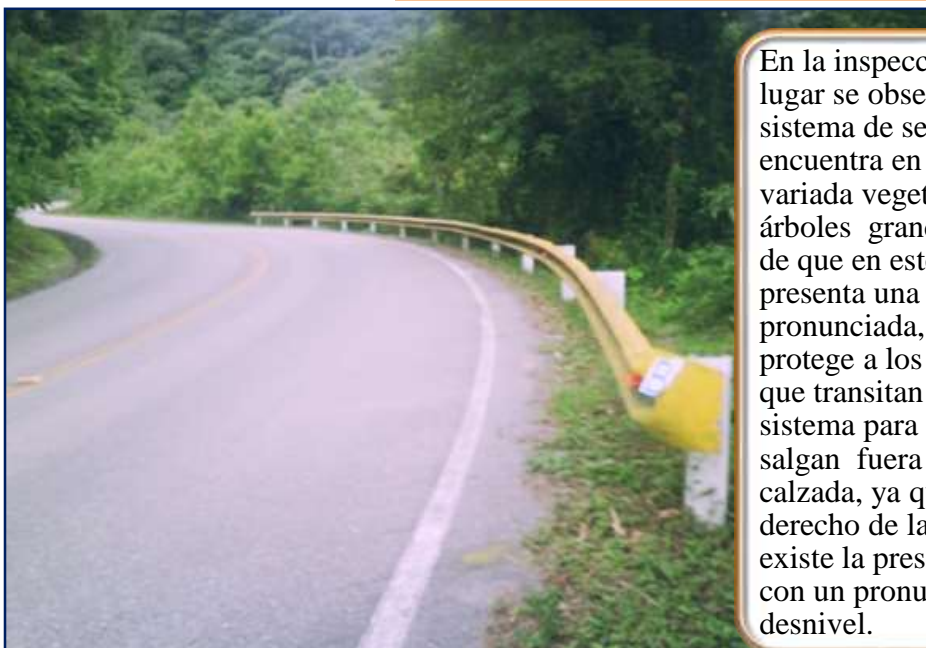
zona de vegetación y animales

En la inspección a este lugar se observa que el sistema de seguridad se encuentra en una zona de variada vegetación, con árboles grandes además de que en este tramo se presenta una pendiente pronunciada, la barrera protege a los vehículos que transitan por éste sistema para que no se salgan fuera de la calzada, ya que al lado derecho de la carretera existe la presencia del río con un pronunciado desnivel.

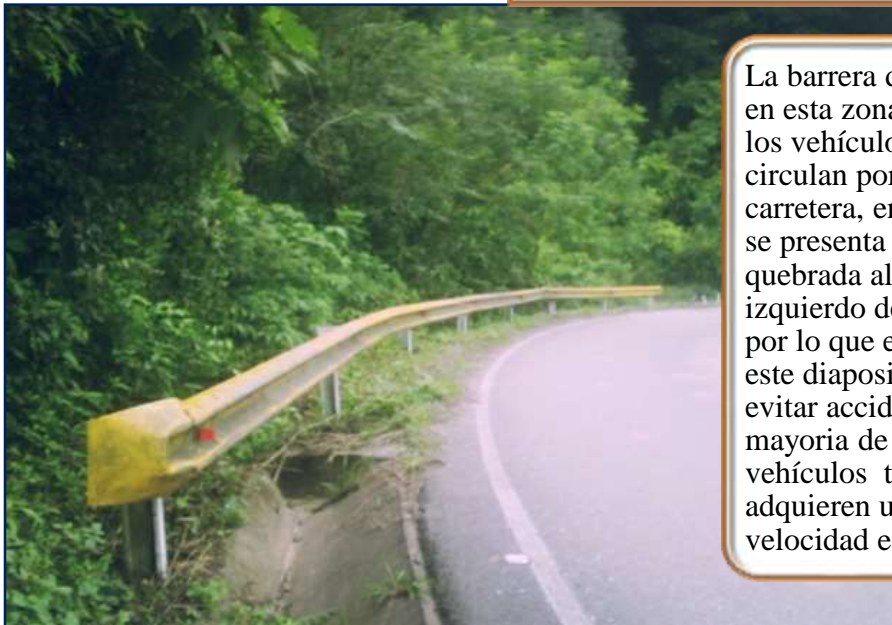
zona de vegetación

La barrera de seguridad en esta zona protege a los vehículos que circulan por esta carretera, en este lugar se presenta una quebrada al lado izquierdo de la barrera por lo que es necesario este dispositivo para evitar accidentes, la mayoría de los vehículos transitantes adquieren una elevada velocidad en este sitio.

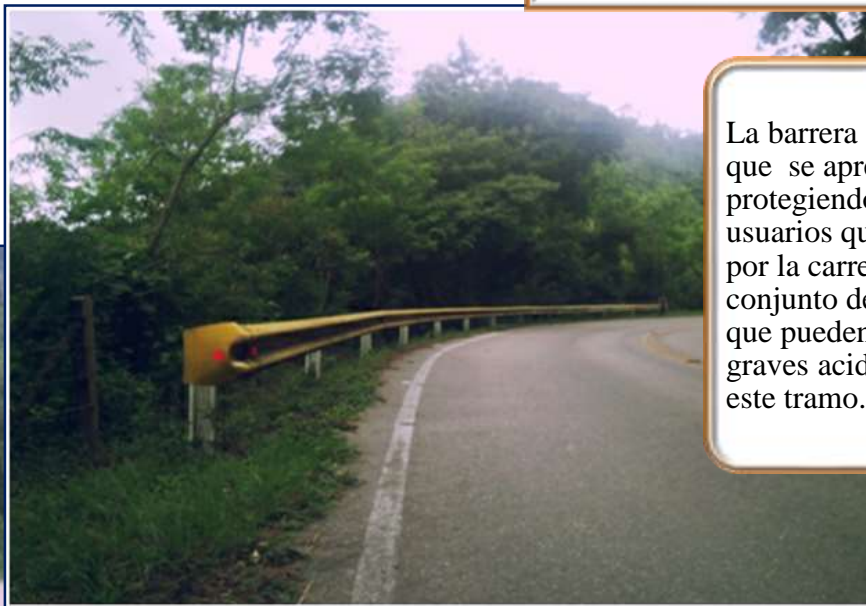
zona de vegetación

La barrera metálica que se aprecia está protegiendo a los usuarios que transitan por la carretera de un conjunto de árboles que pueden ocasionar graves accidentes en este tramo.

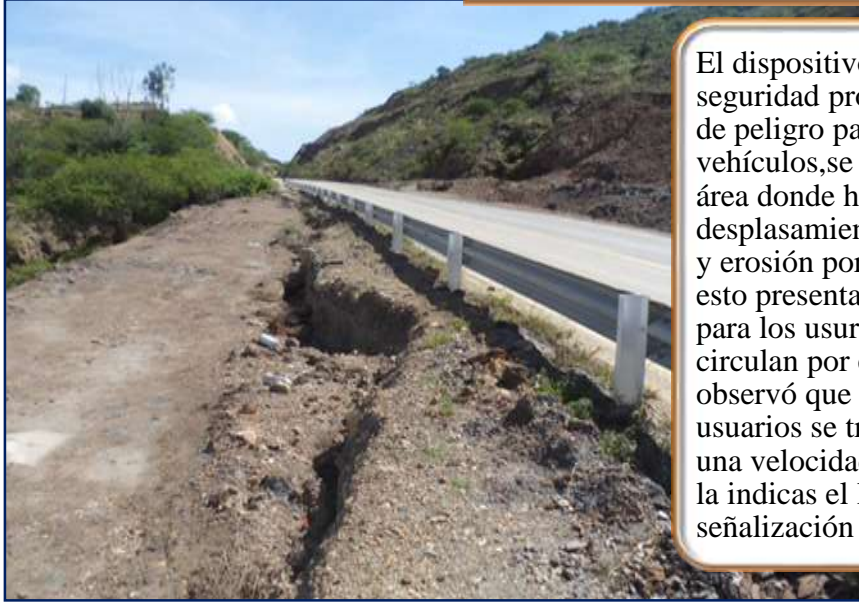
zona de clima inestable

El dispositivo de seguridad protege la parte de peligro para los vehículos, se presenta una área donde hay desplazamiento de tierra y erosión por las lluvias, esto presenta un riesgo para los usuarios que circulan por estas vías, se observó que los mismo usuarios se transportan a una velocidad superior a la indicada en los letreros de señalización vertical.

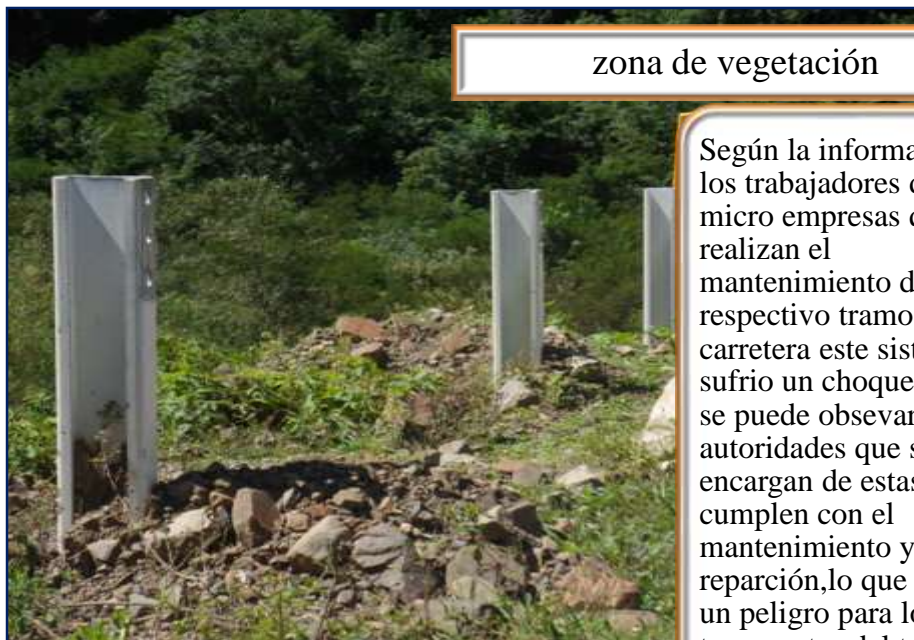
zona de vegetación

Según la información de los trabajadores de las micro empresas que realizan el mantenimiento de un respectivo tramo de esta carretera este sistema sufrió un choque y como se puede observar las autoridades que se encargan de estas vías no cumplen con el mantenimiento y reparación, lo que ocasiona un peligro para los transeúntes del tramo Tarija- Bermejo

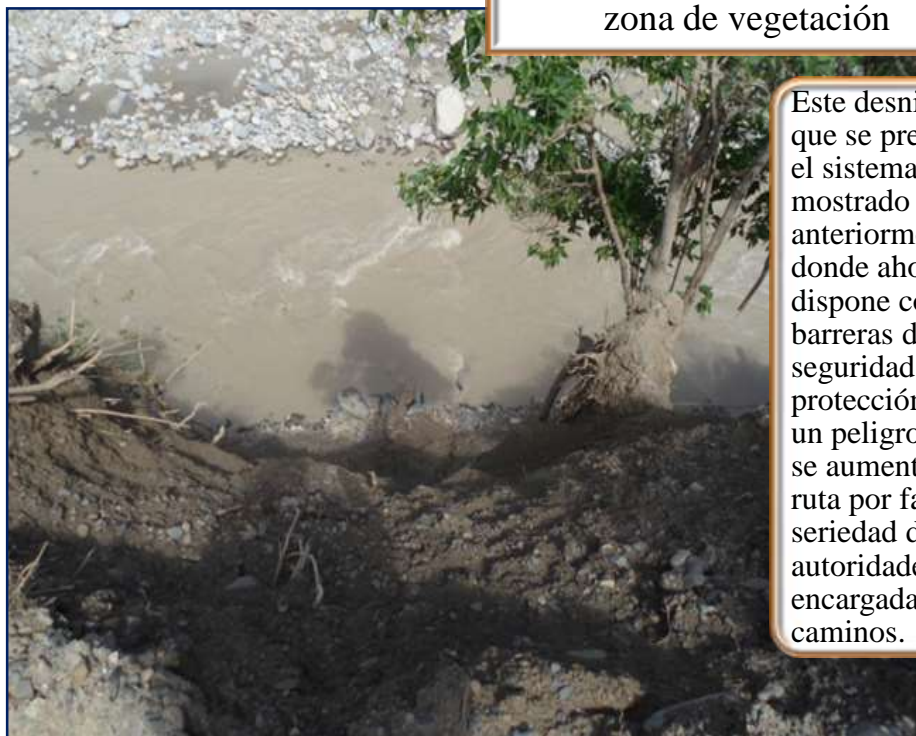
zona de vegetación

Este desnivel es el que se presenta en el sistema mostrado anteriormente, donde ahora no se dispone con barreras de seguridad para la protección, este es un peligro más que se aumenta a la ruta por falta de seriedad de las autoridades encargadas de caminos.

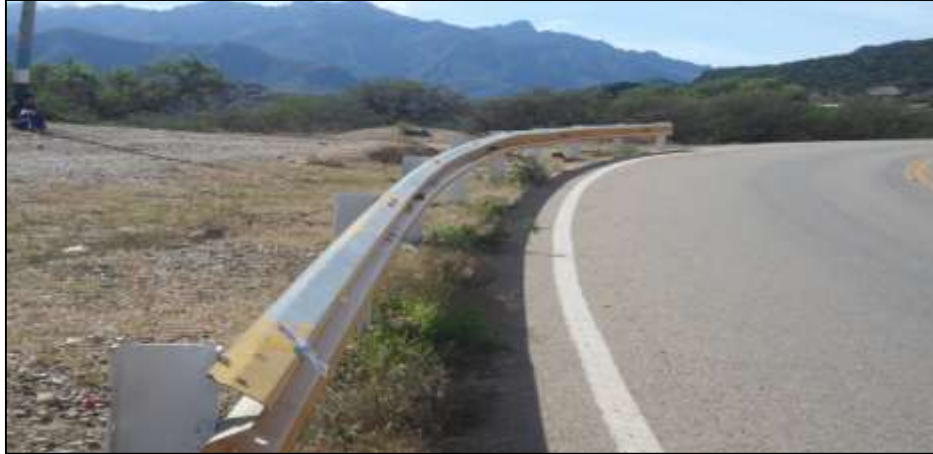
**Orozas Abajo**

Prog. Inicio= 53+014

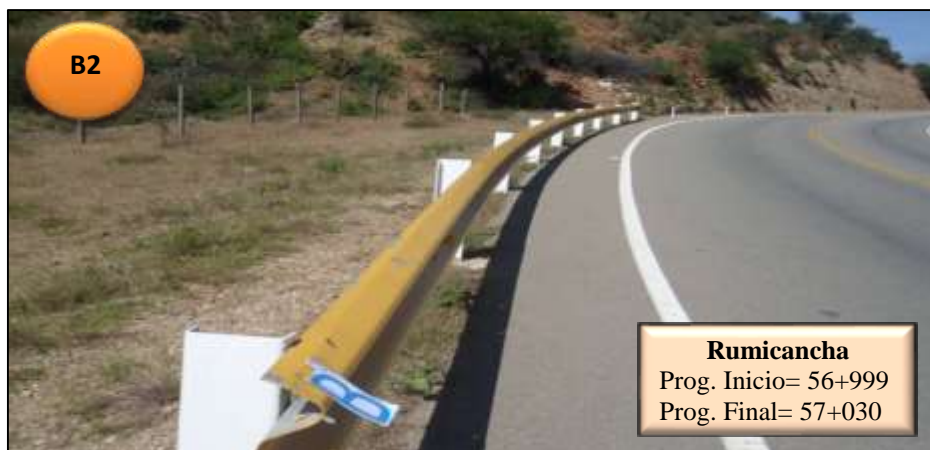
Este punto de la ruta, conocida con el nombre de Rumicancha corresponde a una de las elevaciones más altas de la zona. El problema aquí identificado es la ausencia del terminal de la barrera y la elevada pendiente que se puede visualizar, obsérvese la irregularidad con que la barrera podría absorber un choque ésta no está en condiciones de proteger al vehículo sin embargo podría ser mayor el accidente que se podría causar.

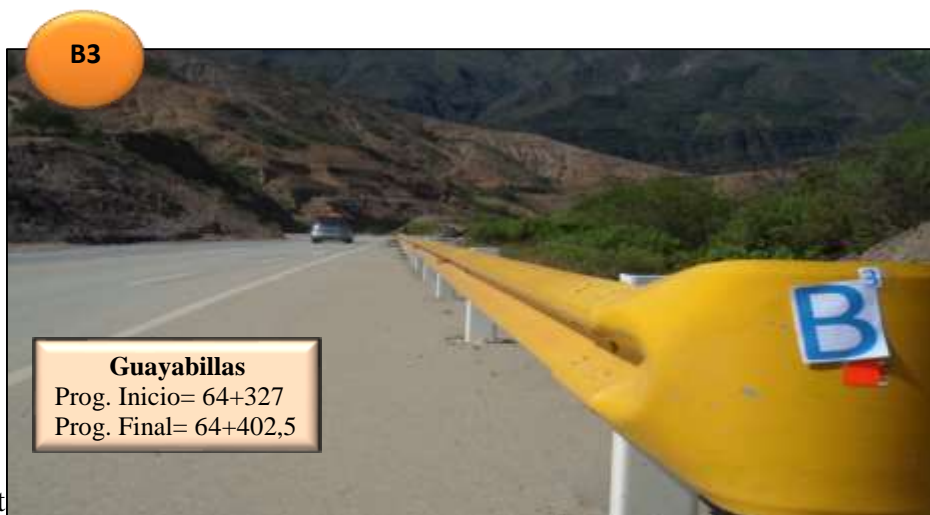
Este sistema de barrera es un perfil doble onda, uno de los lados de la vía se encuentra con problemas de hundimiento de tierra lo que pone en riesgo la barrera misma por la fundación de este sistema, además se puede apreciar en este caso que uno de los extremos de la barrera cuenta con un terminal intacto siendo más seguro ante la posibilidad de un choque lo más parecido a un amortiguador de impacto.

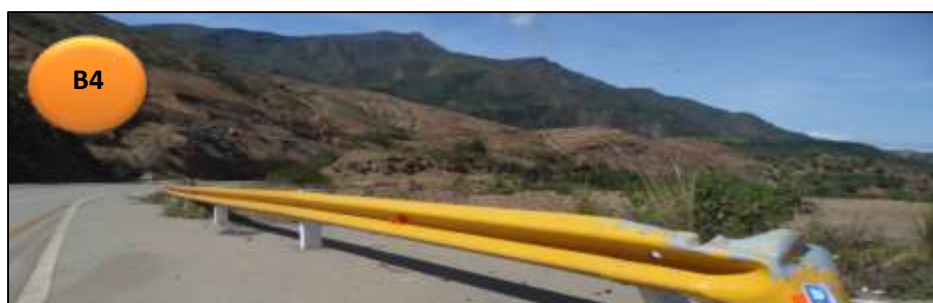
Guayabillas

Prog. Inicio= 65+061
Prog. Final= 65+107

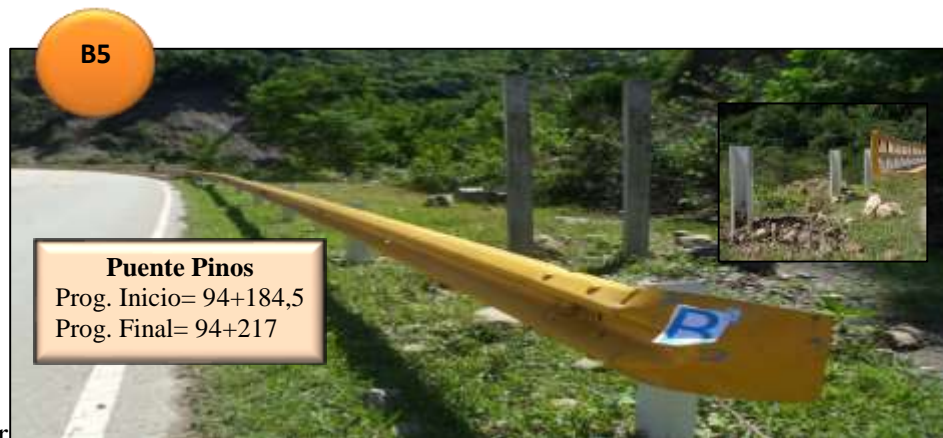
Para con el fin de la ruta que se encuentra en una zona montañosa, se añade el problema que existen árboles altos que pueden alterar la continuidad de éstos por la humedad que se presenta, este puente se caracteriza por su forma en arco como se aprecia en la figura A5 su principal problema es que a sus costados no existen sistemas de seguridad pero existían en un comienzo lo que pone en riesgo a los transeúntes, no cuentan con ningún mantenimiento por lo que muchas veces son más peligrosas estas partes que quedan de ellas.

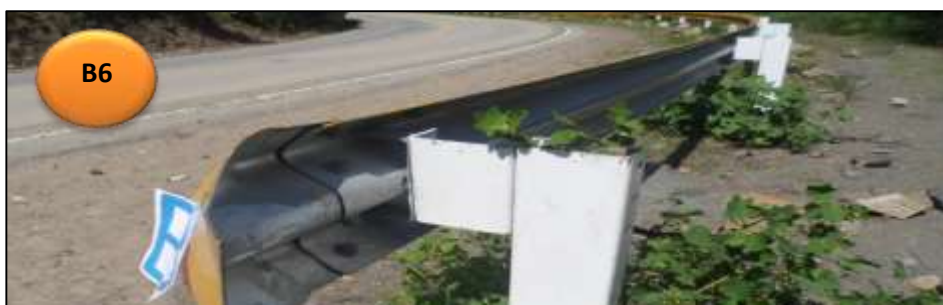
Alarache
 Prog. Inicio= 99+929
 Prog. Final= 100+039

Esta ubicación corresponde a la zona de Alarache a un principio de curva que al lado derecho se encuentra un desnivel que colinda con el río Bermejo , dicho kilometraje tiene una barrera doble onda, el paisaje que rodea es de vegetación moderada sin presencia de obstáculos mayores cercanos a la vía que pudiesen otorgar un peligro de accidente, como se aprecia en sistema los extremos están intactos, sin embargo ya sabemos que no es el más apropiado, simplemente el legalmente aceptado por nuestro país y por cierto el más económico.

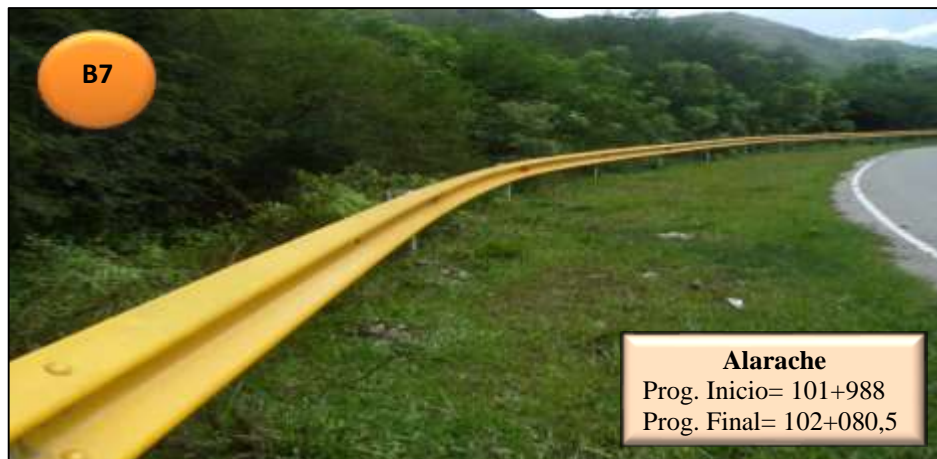
Este punto también corresponde a Alarache pero en otro lugar de la carretera, el problema aquí identificado es la curva que presenta este tramo lo cual podría pensarse que la mayor peligrosidad estaría en la curva misma, la presencia de una vegetación es un factor de peligro, además de que en este lugar existen taludes inestables que se derrumban cuando el lugar humedece.

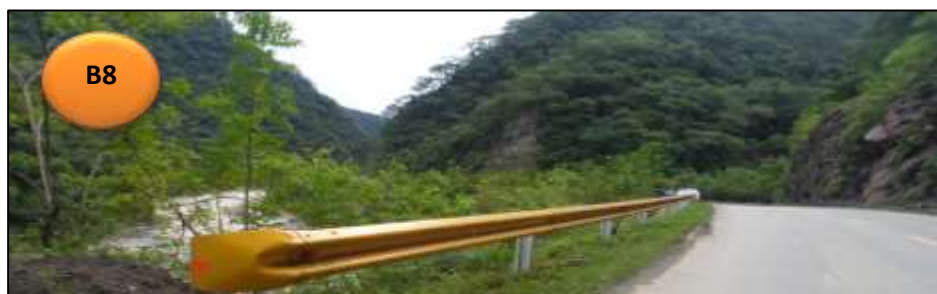
Alarache
 Prog. Inicio= 103+051
 Prog. Final= 103+141,5

La zona que se muestra corresponde a Alarache, el sistema se encuentra en condiciones de funcionalidad, sus extremos están en buenas condiciones además de la limpieza de las barreras, es visible lo que brinda una mayor seguridad a los vehículos. No cuenta con las señales defectivas en esta zona es importante por las curvas y por la naturaleza misma, al lado izquierda se encuentra el río y por debajo de ella pasa una alcantarilla de evacuación de agua que cae de los cerros del frente del sistema.

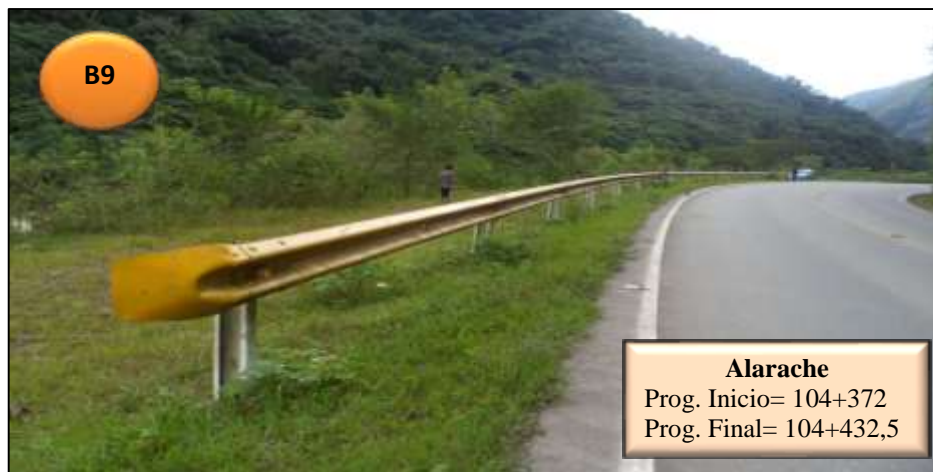
Este punto corresponde a un principio de curva ubicada en la zona de Alarache, se aprecia una barrera de perfil de doble onda. Existe maleza moderada por lo que se puede notar que no hay limpieza en este sistema, la barrera se encuentra dispuesta a lo largo de toda la curva lo que permite seguridad al tráfico que circula no se presentan obstáculos que puedan ocasionar accidentes.

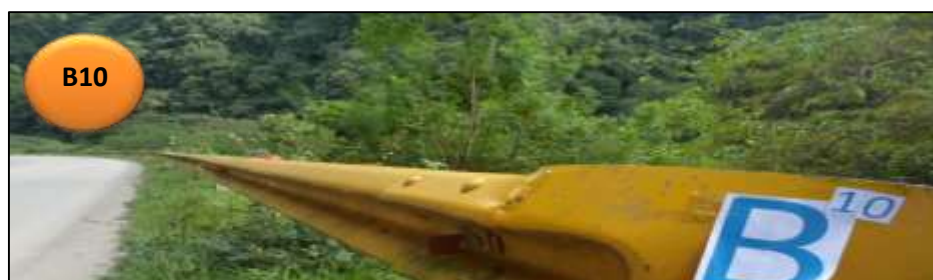
Prog. Inicio= 111+784
Prog. Final= 111+889

La barrera de seguridad se encuentra en el lugar de Cuyambuyo pasando la zona de Alarache, se aprecia que el sistema se encuentra intacto con las terminaciones en “tipo cola de pez” sin embargo las condiciones de limpieza no son las adecuadas, este lugar cuenta con pocos habitantes por lo que en una entrevista con alguno de ellos se destaca un accidente en motocicleta gracias a la barrera ésta la pudo sujetar por lo que evitó que se pasara hasta los árboles e incluso al río ya que éste se encuentra próximo a esta carretera.

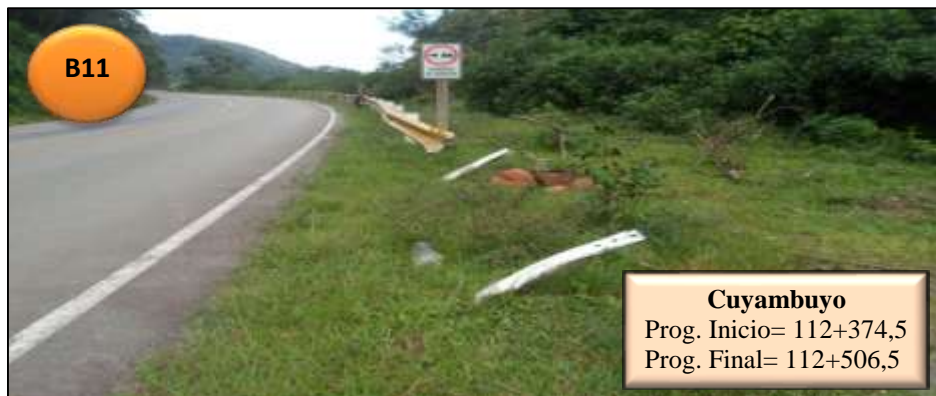
En este punto se observa que el sistema de uso nacional se realizan escasas labores de mantención y reparación después de ocurrido un accidente, siendo un peligro aun mayor para los vehículos, como aquí por ejemplo los autos pueden pasar por encima e incluso chocar contra ellas causando graves accidentes, lo que a partir de esto su capacidad de funcionamiento es reducida en uno de sus lados, la señalización vertical está próxima a la barrera lo cual aumenta el peligro si un automóvil perdería el control donde está dispuesta la señalización vertical.

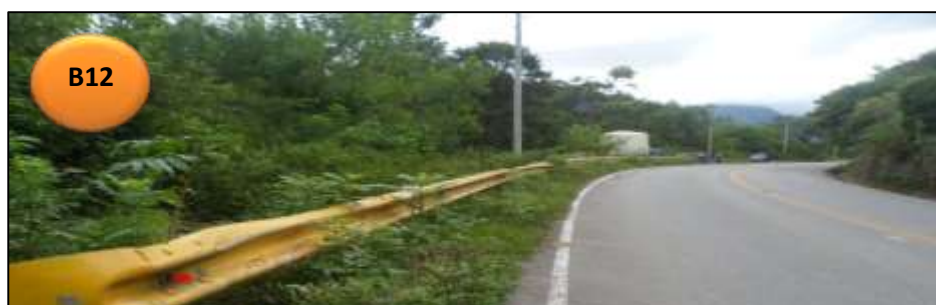
Cuyambuyo

Prog. Inicio= 115+093

Prog. Final= 115+149

Se encuentra una zona de fuerte curvatura, es un sistema de doble onda se observa que la vegetación que se encuentra en el lugar obstaculiza la visión del sistema al anochecer, cuenta con ojos de gato pequeños. Pobladores comentaron que en este tramo cuenta con responsables del mantenimiento de la carretera lo cual incluye limpieza de los elementos que disponga la vía, éstas son micro empresas que dependen de la ABC (Administradora Boliviana de Carreteras) lo que no se cumple como se puede ver.

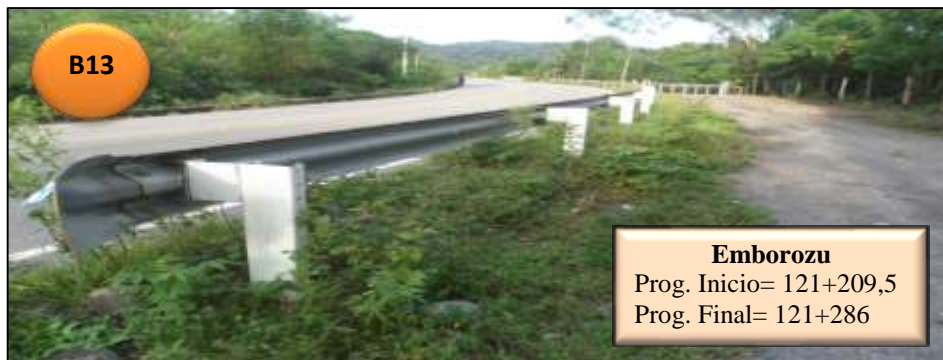
Este punto corresponde a la comunidad de Emborozu, la barrera es de doble onda dispuesta a lo largo de toda la curva el paisaje que le rodea es una vegetación moderada sin presencia cercanos de árboles a la vía, cabe señalar que los extremos de la barrera se encuentran en perfectas condiciones de funcionamiento ya que el choque de un vehículo contra un extremo de la barrera en malas condiciones resultará en serias consecuencias para los ocupantes ya que los extremos tienen una sección transversal pequeña y rígida que fácilmente pueden penetrar el habitáculo del vehículo durante un choque o causar inestabilidad con probabilidad de vuelco.

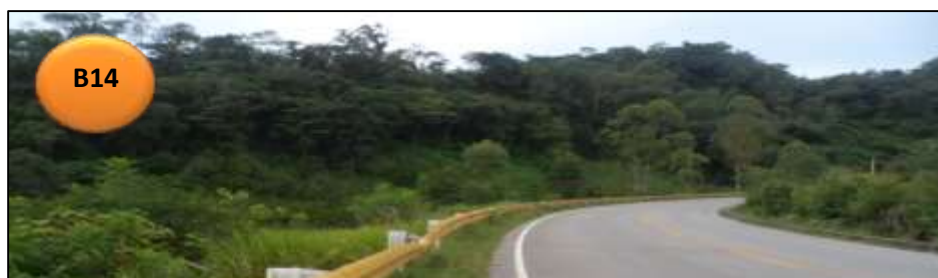
Emborozu
 Prog. Inicio= 122+748,5
 Prog. Final= 122+916,5

Este sistema está ubicada en Emborozu, a unos pocos metros se encuentra un cruce carretero llegada lateral a la ruta, obsérvese la irregularidad que presenta el sistema, sufrió un choque y no fue restituida, la curva es bastante larga que se pierde a la vista, cuando se tomaron datos y características de estos elementos se observó que los vehículos levantan una alta velocidad sin tomar en cuenta el peligro que conlleva que al lado izquierdo se encuentra una alcantarilla y un desnivel donde en la parte baja se encuentran bastantes árboles de producción.

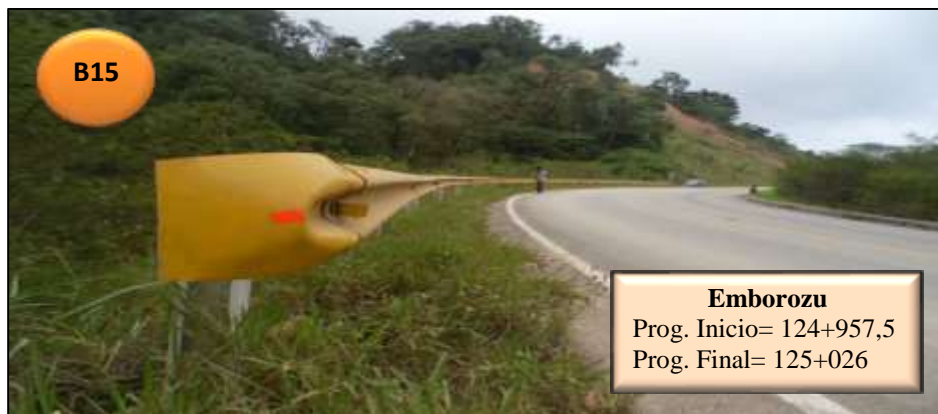
En esta ubicación la barrera se encuentra en condiciones de funcionamiento óptimas además cumpliendo las recomendaciones de las normas aunque sin limpieza del sistema, también el problema de los ojos de gato que son pequeños, cuando llueve por las noches es dificultosa el desplazarse por estos lugares sin embargo se pudo observar que se colocaron más señales viales a lo largo de esta carretera.

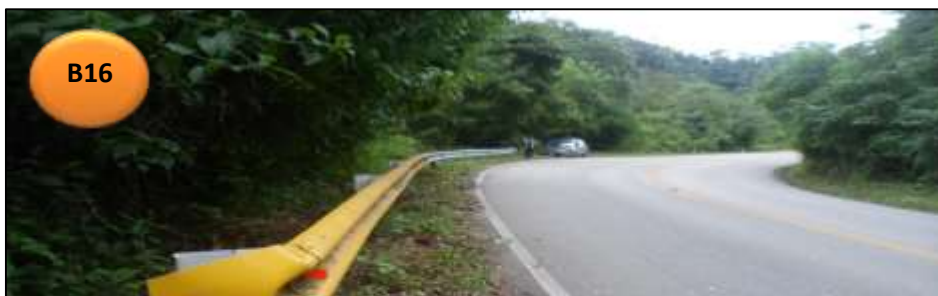
El Limal
 Prog. Inicio= 128+872,5
 Prog. Final= 128+942,5

Este punto corresponde a un principio de curva ubicado al lado de grandes árboles en dicho kilometraje, se puede apreciar que la barrera fue restablecida una parte de ella pero no fue completo este trabajo, no se realizó el trabajo de pintura ya que la pintura es parte importante de la barreras, estas barreras metálicas son semirrígidas a base de perfiles ondulados en cuyo extremo todas las barreras se les realiza un dobles tipo “cola de pez” que es probablemente el único que existe actualmente en nuestras barreras de contención y que no tiene más que un fin estético sobre los extremos.

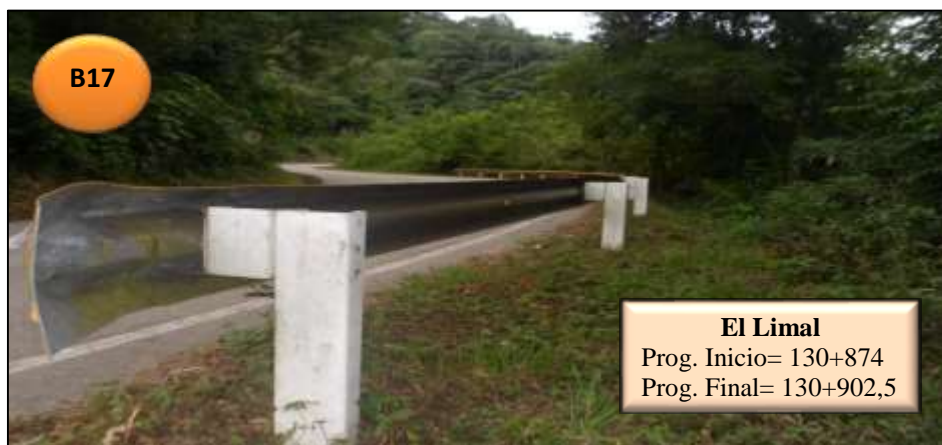
Como se observa en este punto que se encuentra ubicado en la comunidad del Limal, el sistema se encuentra en perfectas condiciones de funcionalidad, expedita de vegetación además de la importancia del sistema ya que a continuación existe curvas seguidas lo que dificulta las maniobras a los conductores.

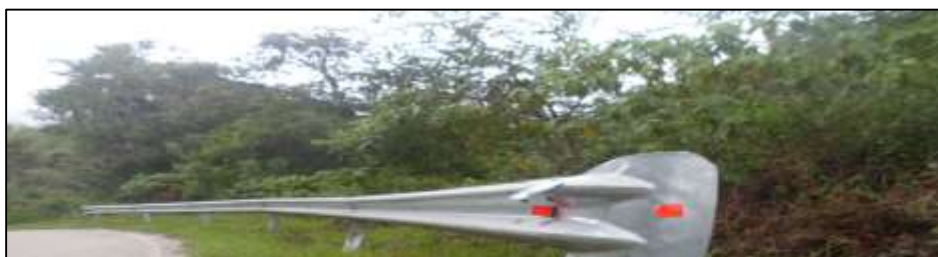
El Limal
 Prog. Inicio= 131+148
 Prog. Final= 131+196,5

En la visita realizada el día 18 de abril del 2015, se llevó a cabo la inspección visual de este sistema de seguridad acompañado de un registro fotográfico, la barrera fue restaurada pero no en su totalidad la falta la pintura y los ojos de gato que tienen que estar sujetos a este sistema de seguridad, su estructura en uno de los extremos se encuentra en malas condiciones, esto hace que al ocurrir un posible accidente la probabilidad de que sea sujeta por la barrera sea mínima.

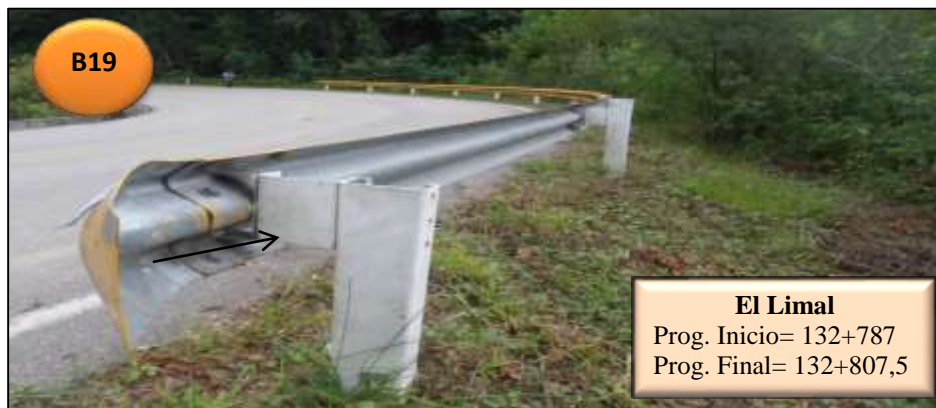
Aunque no es tan evidente en este punto el riesgo, puesto que la barrera se encuentra casi en la totalidad de la curva y en las mejores condiciones, en la parte posterior se observa que la barrera termina dejando de lado un espacio que a unos pocos metros se encuentra una quebrada a una profundidad considerable, si los vehículos perdieran el control en esta zona las consecuencias serían muy elevadas. La limpieza de las malezas es importante para la visión de los transeúntes lo que brinda un mayor confort para la vista de los ocupantes de las vías.

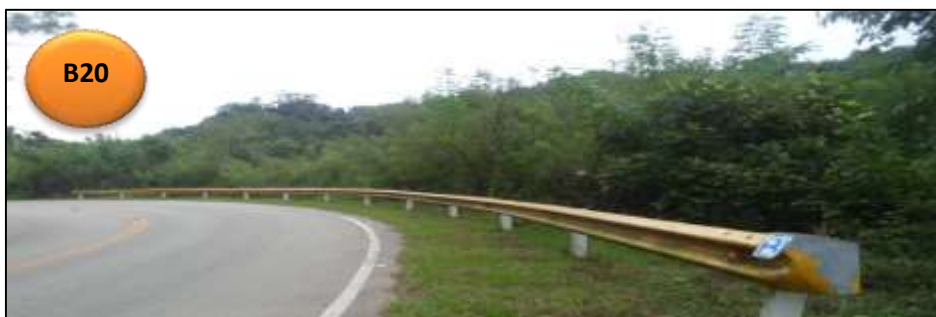
Troncos
 Prog. Inicio= 137+631
 Prog. Final= 137+671

Este punto de la ruta conocido como Troncos corresponde a una zona de seguidas curvas consecuentes por la topografía que presenta la carretera esta sigue paralela al curso del río Bermejo, obsérvese la irregularidad de la barrera en su extremo, dicha forma se deduce que el vehículo chocó con un costado lo aplastó y se retuvo causando riesgos mínimos y como se puede apreciar los extremos de terminal están intactos, sin embargo cabe mencionar que no es el más apropiado, pero aceptado por las instancias reguladoras de las vías de nuestro medio.

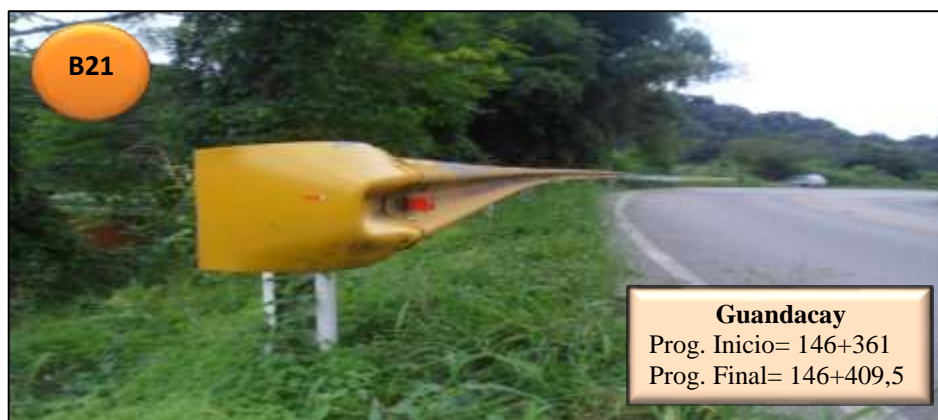
Este punto no cuenta con mantenimiento de pintura, la reposición es importante por la capacidad de corregir la dirección de avance de un vehículo sin control, tiene una visibilidad adecuada y su instalación se encuentra próxima a árboles que pueden resultar peligrosos en las curvas, estos elementos brindan la máxima protección ya que las barreras de protección son indispensables en las curvas pronunciadas como ésta por ejemplo.

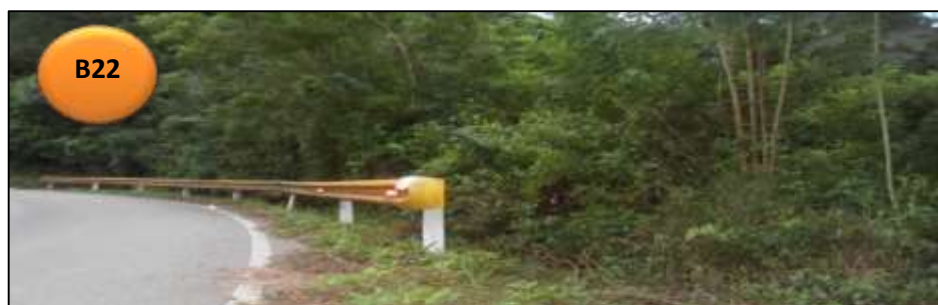
Guandacay
 Prog. Inicio= 150+635
 Prog. Final= 150+660

Dispositivo ubicado en la comunidad de Guandacay, el lugar cuenta con bastante vegetación sin reparación del sistema. Estos elementos son de inversión mínima para obtener una moderada seguridad en las carreteras dando solución a varios peligros de la vía como por ejemplo ayudar a no salirse de la calzada y minimizar los fuertes impactos ante posibles obstáculos que presentan los márgenes de las carreteras, éstas pueden presentar inconvenientes cuando por su forma o colocación presentan riesgos para la seguridad vial.

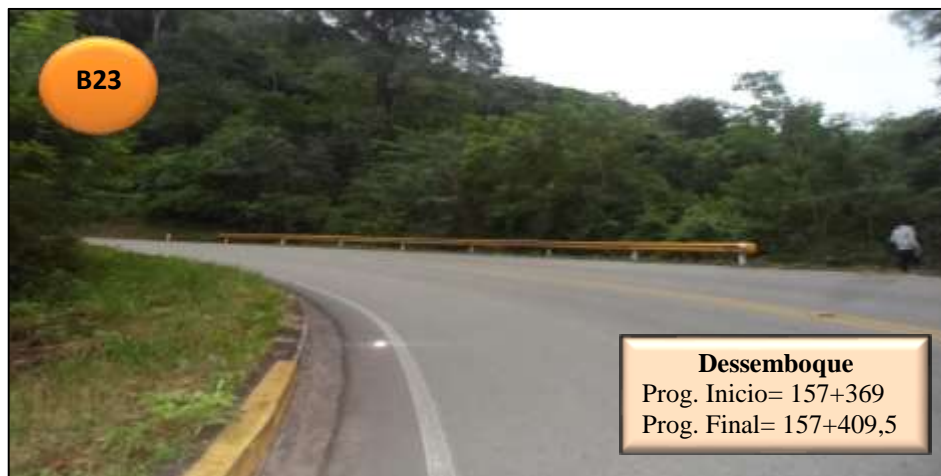
Está ubicado próximo a un cruce a la derecha de la carretera a 30 m aproximadamente, también corresponde a una curva implicando al vehículo a reducir la velocidad con la que llega a este tramo, se trata de una barrera de perfil de doble onda de acero galvanizado con los extremos en terminación tipo cola de pez. La vegetación puede ser un riesgo en caso de no disponer de la barrera de seguridad.

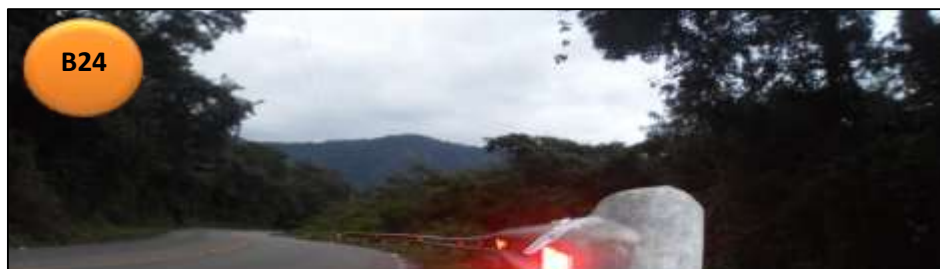
Nogalitos
 Prog. Inicio= 162+201
 Prog. Final= 162+229,5

Este punto se encuentra ubicado en la comunidad de Nogalitos, en el sistema de seguridad se realizó la reparación respectiva, pero como en anteriores casos no se completó ya que falta el pintado respectivo, también se aprecia los ajos de gato que son importantes para la visión nocturna de los conductores.

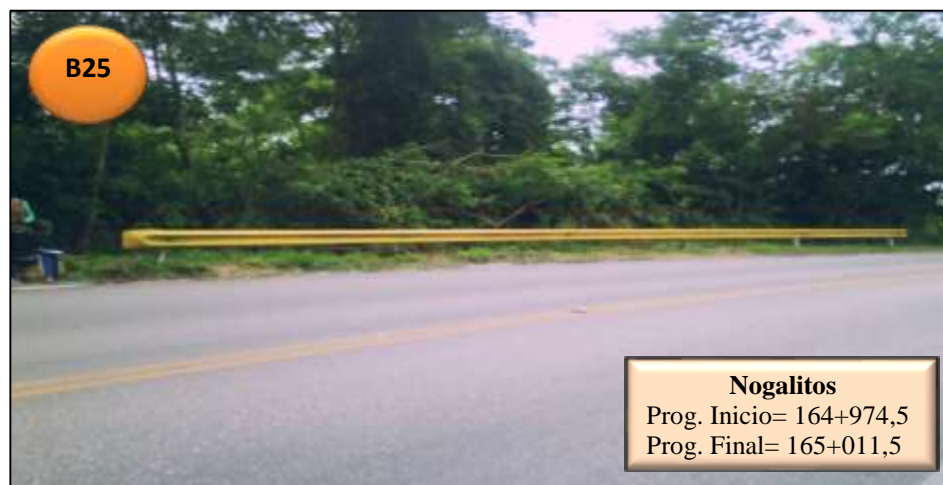
En la ubicación de este punto de la ruta se observa que el dispositivo se encuentra en condiciones que se podría decir óptimas de funcionamiento, sin embargo la presencia de arbusto es un posible riesgo para los vehículos. A causa del desarrollo automovilístico se debe contar con elementos de mayor seguridad ya que esta carretera es una de las más transitadas del sur del departamento de Tarija.

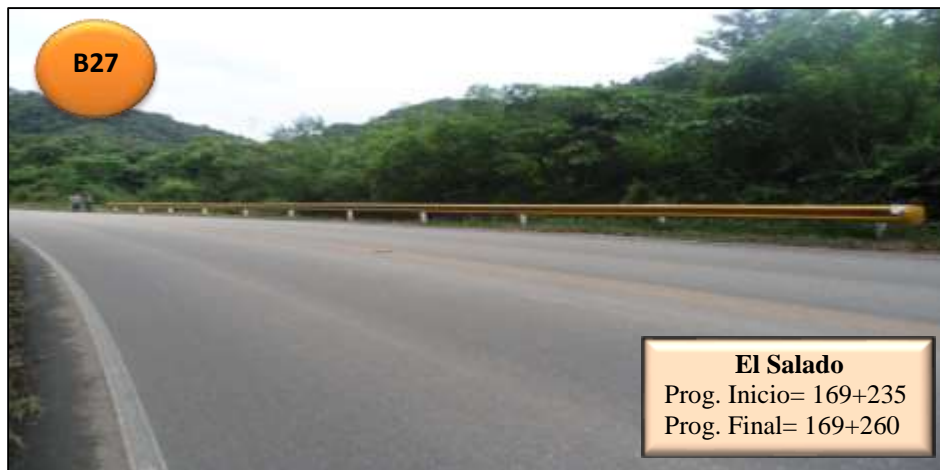
Este sistema se encuentra en la comunidad del Salado, el elemento está en buenas condiciones sus características son las adecuadas, en la visita al tramo se observó la elevada velocidad de los vehículos que pasan por aquí como se trata de una zona que no presenta mucha curva ésta es la razón por lo que los automóviles no bajan la velocidad y toma en cuenta el riesgo de peligro.

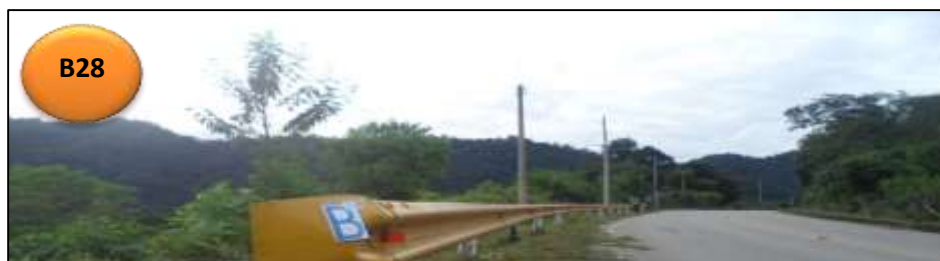
Balabuca
 Prog. Inicio= 170+828
 Prog. Final= 170+868

Este punto de la ruta conocida con el nombre de Balabuca corresponde a la segunda sección de la provincia arce del departamento de Tarija, como se puede visualizar el sistema está cumpliendo con la limpieza respectiva y sus condiciones de funcionalidad, en este lugar las personas informaron que éstos tramos cuentan con micro empresas formadas por los mismos comunarios que se encargan del mantenimiento de ciertos tramos que dependen de la ABC, por lo que se pudo verificar que si cumplen con la limpieza de la carretera lo cual es un aporte más al favor de la seguridad.

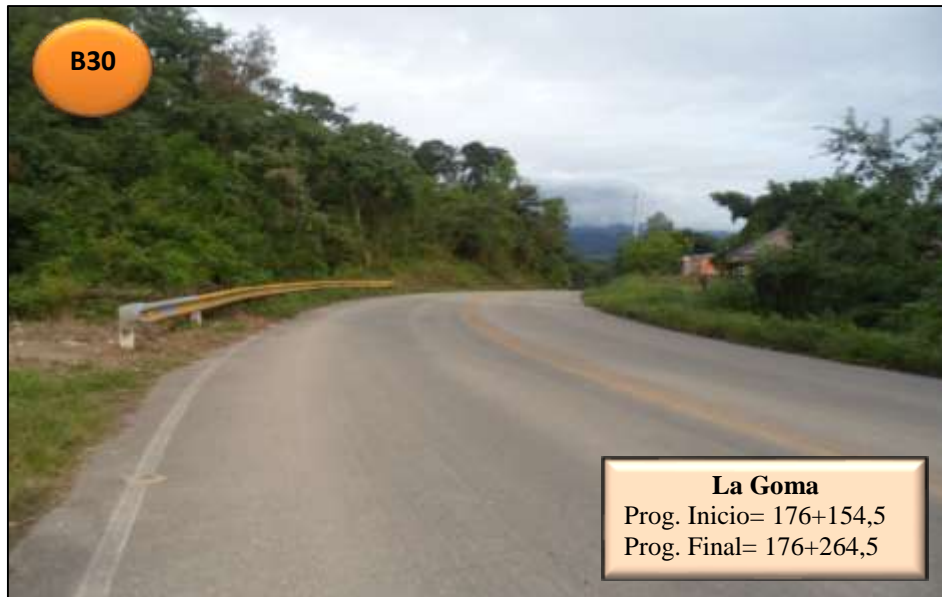
Prácticamente en este sistema ubicado en la comunidad de la goma no existe ningún mantenimiento, la barrera no cumple con la altura mínima recomendada. Como en anteriores casos falta una parte de la pintura también la naturaleza perjudica al sistema no cuenta con los ojos de gato reflexivos por lo tanto todos estos factores hacen que la barrera pierda capacidad.

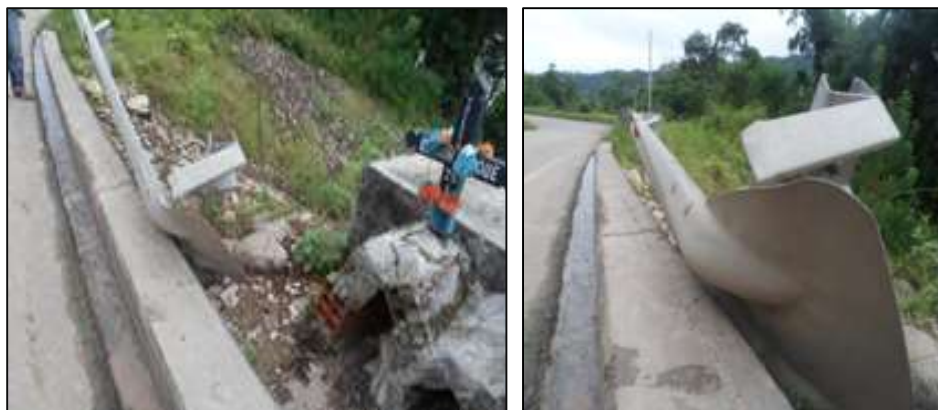
San Telmo
Prog. Inicio= 181+713
Prog. Final= 181+738

En la localidad de San Telmo, la barrera no fue reparada desde el choque que se produjo en este lugar según los pobladores donde incluso fallecieron dos personas aun así el sistema sigue sin el mantenimiento respectivo. La vegetación alcanza la altura del dispositivo obstaculizando la vista del sistemas además de no estar pintada con el respectivo color fosforescente amarillo, esta se pierde más aun en la naturaleza, según la disposición en la que se encuentra en este momento el sistema de seguridad es un probable riesgo más en la carretera.

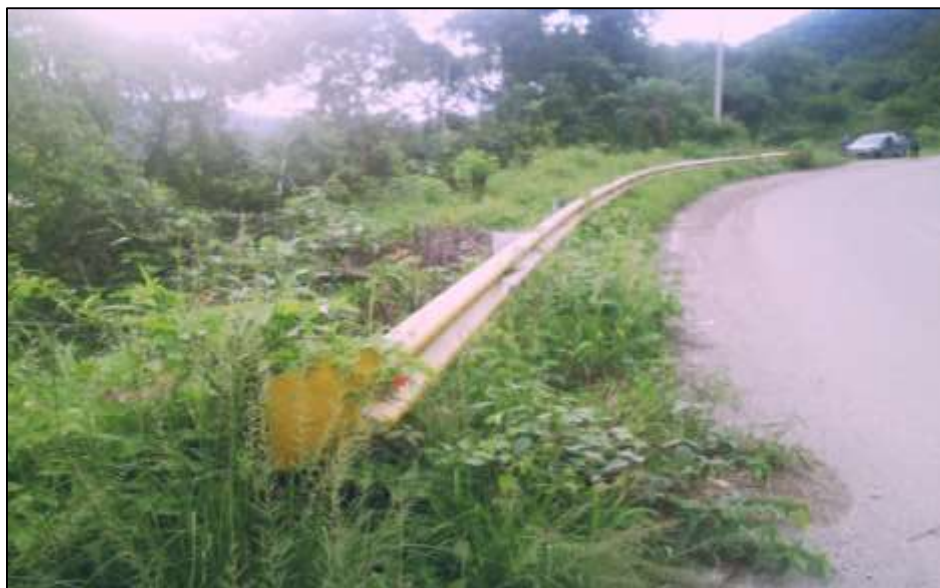
**B32**

El sistema se encuentra prácticamente cubierto de maleza, lo que no debería pasar en un sistema de protección este debería encontrarse expedito de cualquier obstáculo, los habitantes del lugar como en anteriores zonas comentaron que el lugar cuenta con personal de mantenimiento de estos tramos pero por lo que se ve esto no ocurre con las barreras de seguridad.

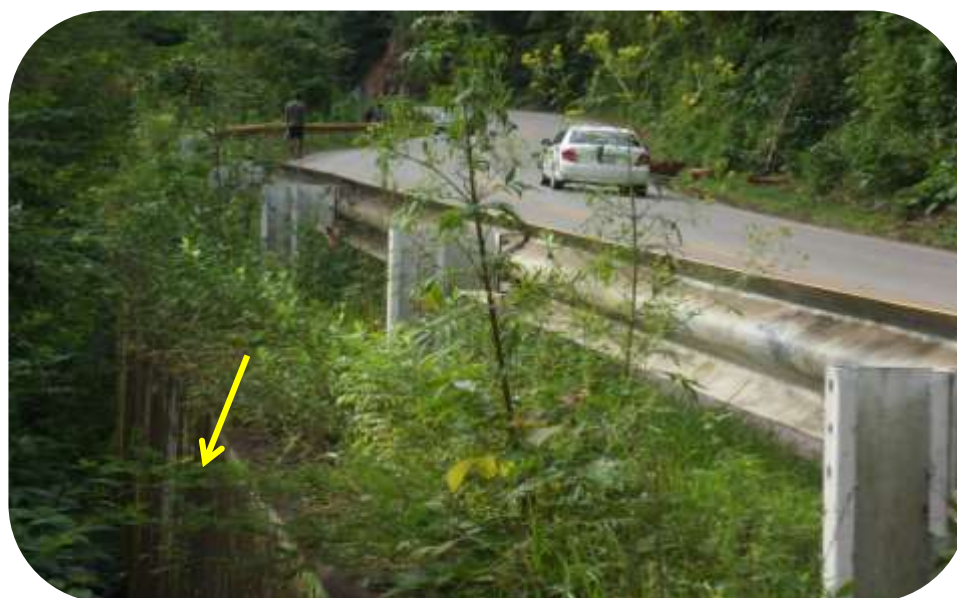
Dispositivo ubicado a lo largo de toda la curva, protegiendo de un desnivel con el río

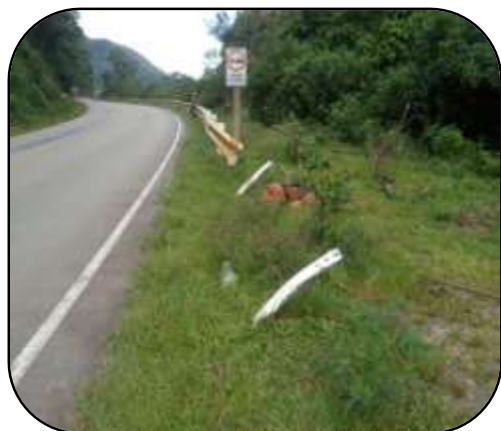
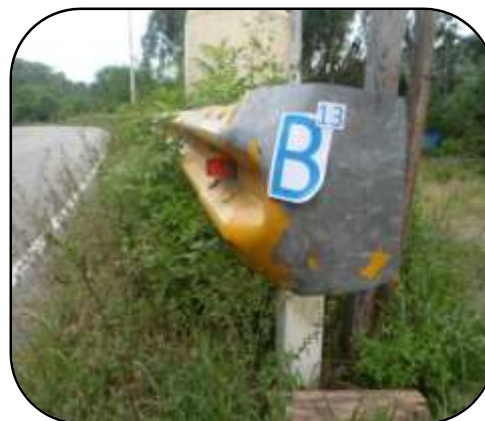
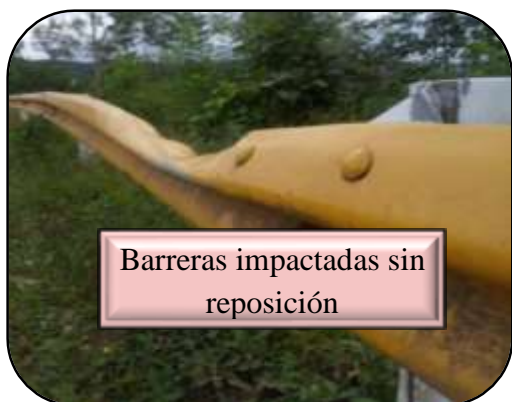
Barreras impactadas sin reposición

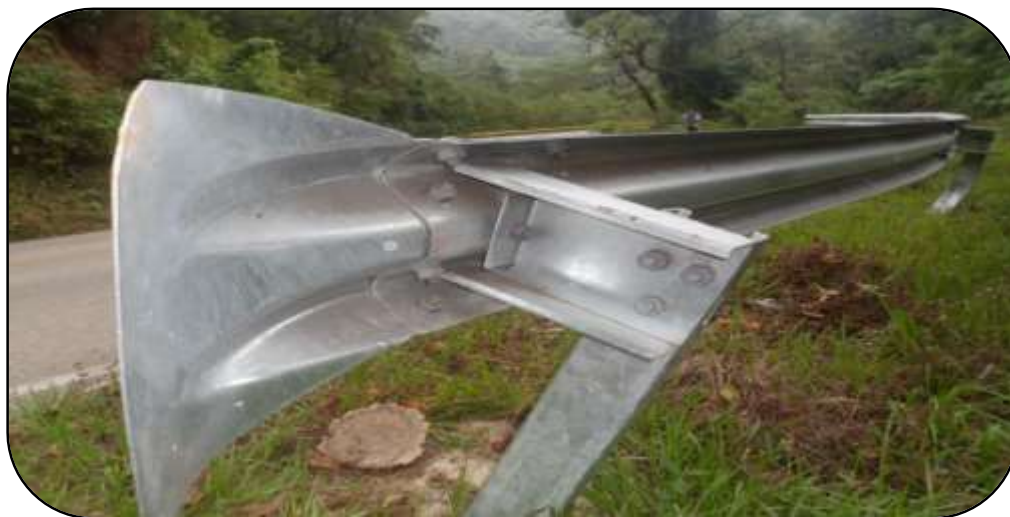
No dispone de
reparación

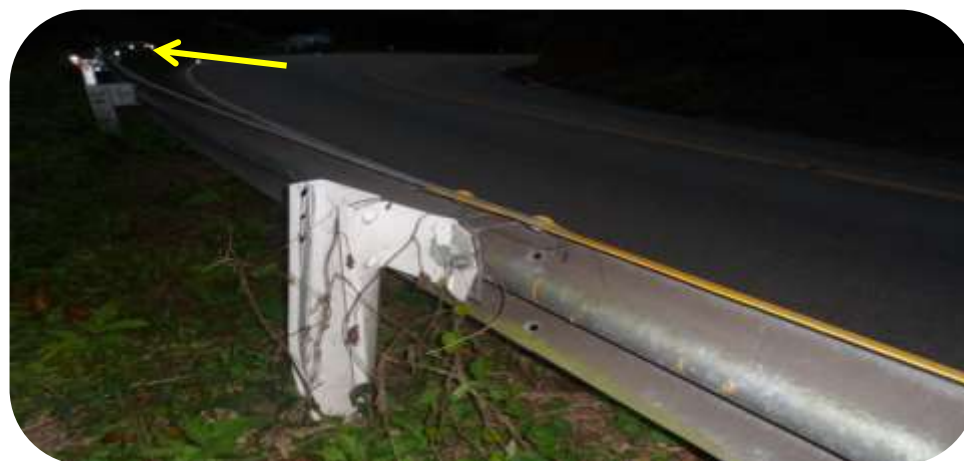
Barreras con
elementos de
señalización
fosforescente para
condiciones
nocturnas

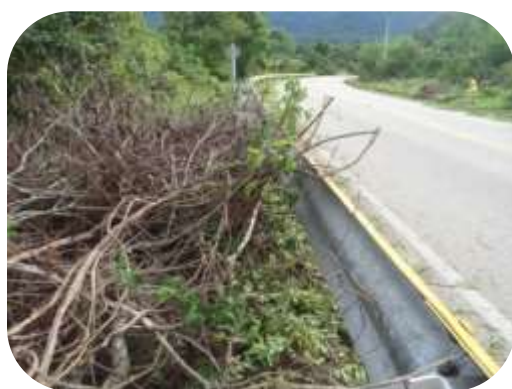
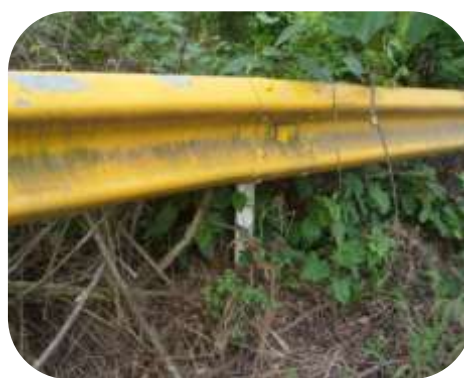
La vegetación que se adjunta con el sistema,
perjudica su funcionalidad y su visibilidad

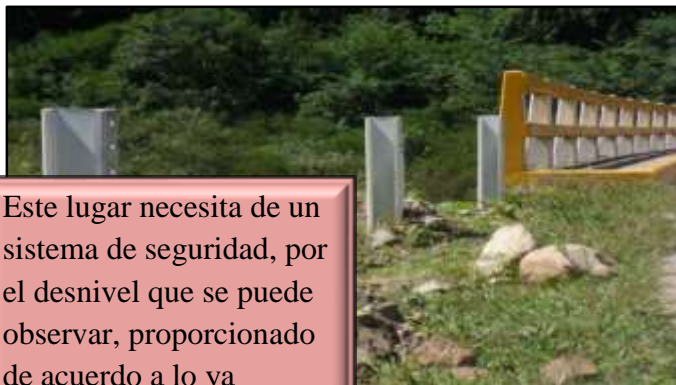
Pinos

Este lugar necesita de un sistema de seguridad, por el desnivel que se puede observar, proporcionado de acuerdo a lo ya mencionado en páginas anteriores.

Distancia a proteger: 26 m
 Prog. Inicio = 94+184,5
 Prog. Final = 94+217
