CAPÍTULO I. INTRODUCCIÓN

Realizar un análisis sobre la valoración y funcionamiento de las barreras metálicas longitudinales para la protección de accidentes en el tramo Tarija-Bermejo del Departamento de Tarija, que permita tener certeza sobre la aplicabilidad correcta de estos elementos de seguridad vial para reducir los riesgos de accidentes de los vehículos que transitan por este tramo.

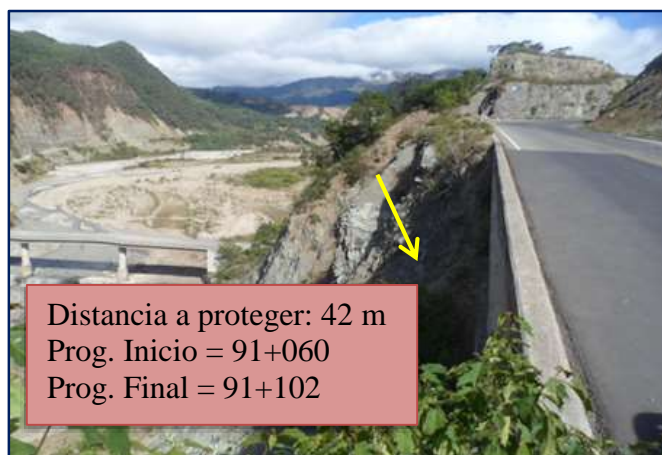
Tramo ubicado en **La Mamora**

Distancia a proteger: 42 m
 Prog. Inicio = 91+060
 Prog. Final = 91+102

Disponibilidad de un sistema de seguridad, por el peligro de la zona, para prevenir los posibles accidentes que de ocurrir serian fatales por el desnivel que se puede observar en las imágenes.

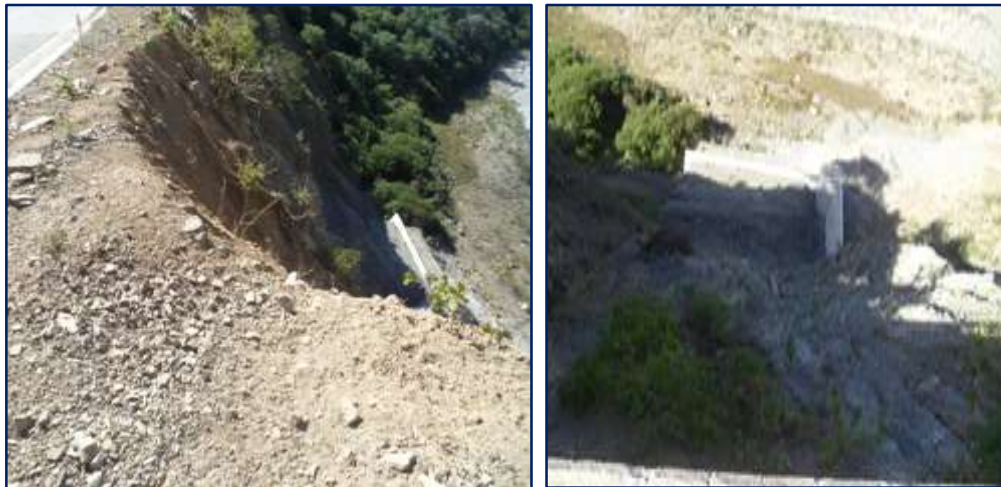
o en el **Alarache**

Se necesita un sistema de seguridad en la parte izquierda de la carretera para proteger a los vehículos del desnivel con el río.

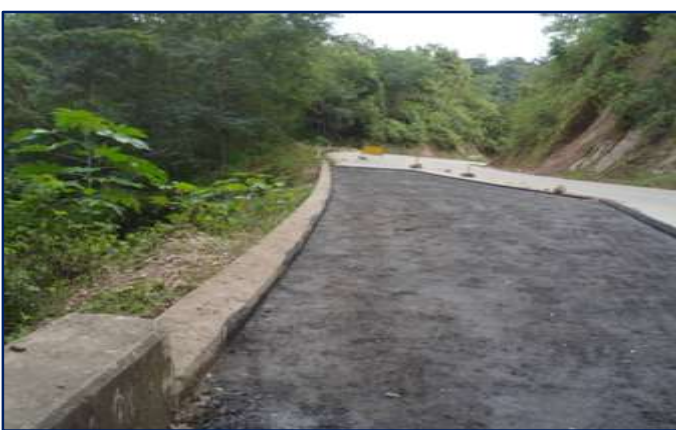
Accidente en **Balabuca**

El tramo requiere de una barrera por las seguidas curvas que se presentan y por las maniobras que realizan los conductores de los vehículos que no son las adecuadas poniendo en riesgo su integridad

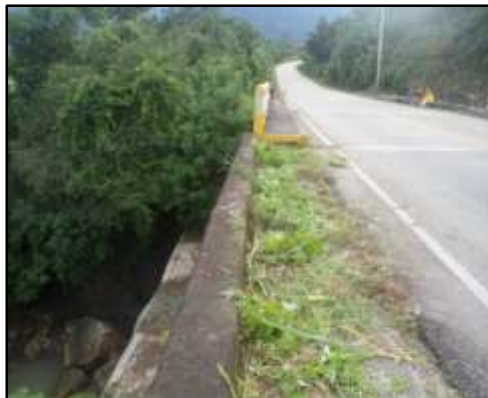
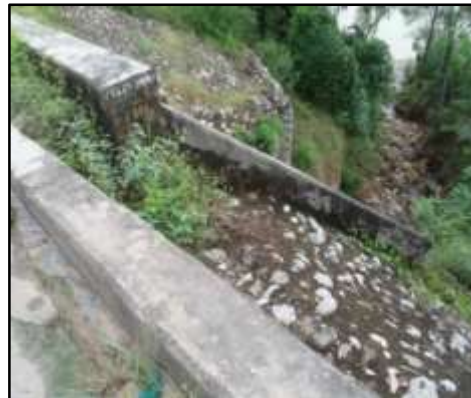
Tramo ubicado en el **San Telmo**

Por la peligrosidad que representa este tramo por la pronunciada pendiente es necesaria su instalación de un sistema de seguridad para la protección de los vehículos, generalmente para los que viajan hacia la ciudad de Tarija.

Distancia a proteger: 30 m
Prog. Inicio = 180+812
Prog. Final = 180+842

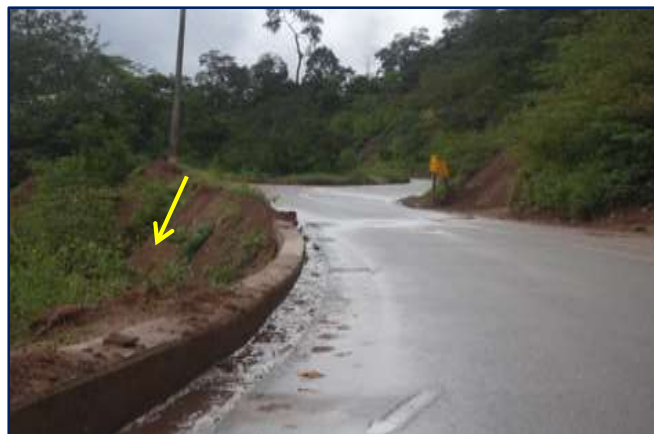
do en **Paleron**

La zona presenta deslizamientos y el clima en épocas de invierno es lluvioso, por estas situaciones la necesidad de una barrera es aceptable con los sistemas reflectivos necesarios para la seguridad vial .
