CAPITULO I

INTRODUCCION

EVALUACION DE DETERIORO

ASPECTOS GENERALES SOBRE MÉTODO HDM 4 EN LA EVALUACION DE DETERIORO DE LOS PAVIMENTOS URBANOS

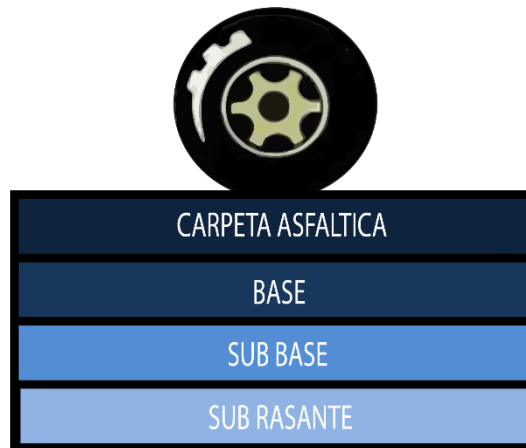
Gráfica N°1. Capas de un pavimento flexible

El pavimento flexible resulta más económico en su construcción inicial, tiene un período de vida de entre 10 y 15 años, pero tiene la desventaja de requerir mantenimiento periódico para cumplir con su vida útil. (Rodríguez Velasquez, 2009)

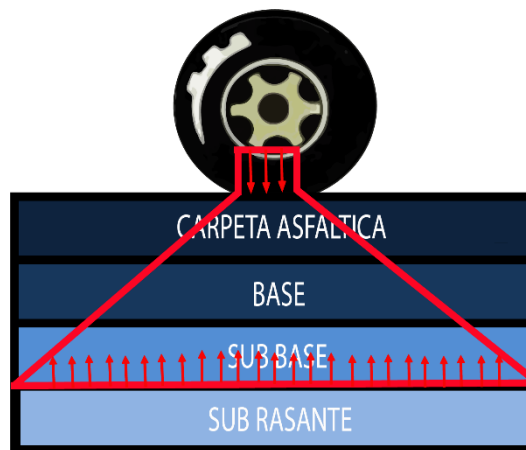
Gráfica N°2. Comportamiento del pavimento flexible frente a cargas de tránsito

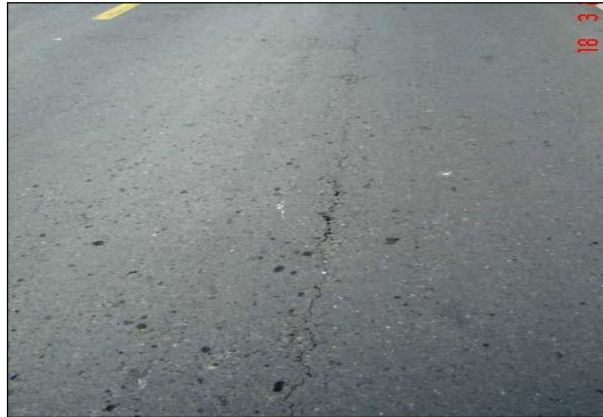
Gráfica N°4. Fotografía de Fisura longitudinal

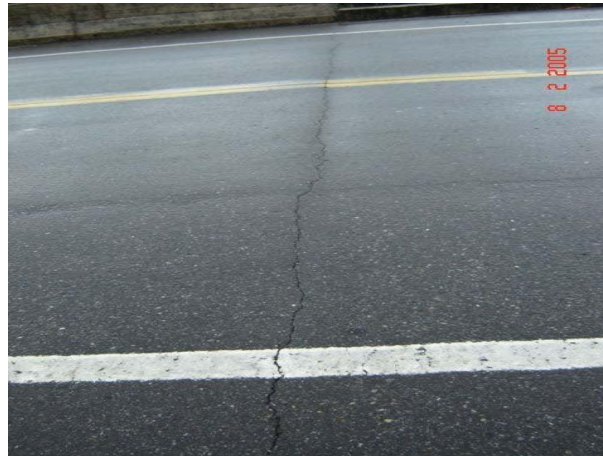
Gráfica N°5. Fotografía de Fisura Transversal

- Reflexión de grietas de las capas inferiores, generadas en materiales estabilizados o por grietas o juntas existentes en placas de concreto hidráulico subyacentes.

- Baja: Abertura de la fisura menor que 1 mm, cerrada o con sello en buen estado.
- Media: Abertura de la fisura entre 1 mm y 3 mm, pueden existir algunas fisuras con patrones irregulares de severidad baja en los bordes o cerca de ellos y pueden presentar destornillamientos leves; existe una alta probabilidad de infiltración de agua a través de ellas.
- Alta: Abertura de la fisura mayor que 3 mm, pueden presentar destornillamientos considerables y fisuras con patrones irregulares de severidad media o alta en los bordes o cerca de ellos, puede causar movimientos bruscos a los vehículos.

Para cualquier nivel, reparar las grietas en mantenimiento rutinario, calafateándola⁴.

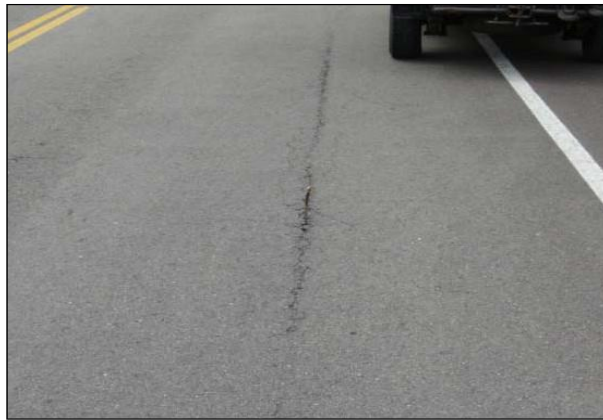
Gráfica N°6. Fotografía Fisura longitudinal en junta de construcción

- Carencia de ligante en las paredes de la junta.
- Deficiencia en el corte vertical de las franjas construidas con anterioridad.
- Deficiencias de compactación en la zona de la junta.
- Unión entre materiales de diferente rigidez.

Ase puede aplicar lo correspondiente al tipo de deterioro y su categoría, por lo general se adecua a una intervención para grietas longitudinales y se soluciona con calafateadora.

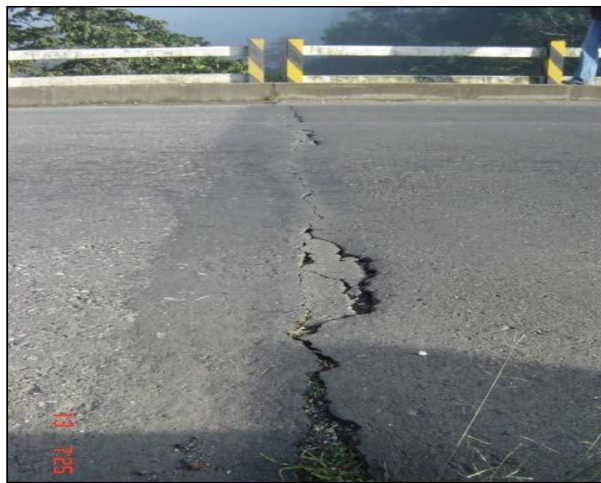
Gráfica N°7. Fisuras por reflexión de juntas en placas de concreto

Este tipo de daño se presenta cuando existe una capa de concreto asfáltico sobre placas de concreto rígido; tales fisuras aparecen por la proyección en superficie de las juntas de dichas placas, en cuyo caso presentan un patrón regular, o también cuando existen grietas en las placas de concreto rígido que se han reflejado hasta aparecer en la superficie presentando un patrón irregular.

Son generadas por los movimientos de las juntas entre las placas de concreto rígido o de los bloques formados por las grietas existentes en éste, debido a los cambios de temperatura y de humedad. Generalmente no se atribuyen a las cargas de tránsito, aunque éstas pueden provocar fisuración en las zonas aledañas incrementando la severidad del daño.

En cualquier nivel, reparar las grietas en mantenimiento rutinario, calafateándola.

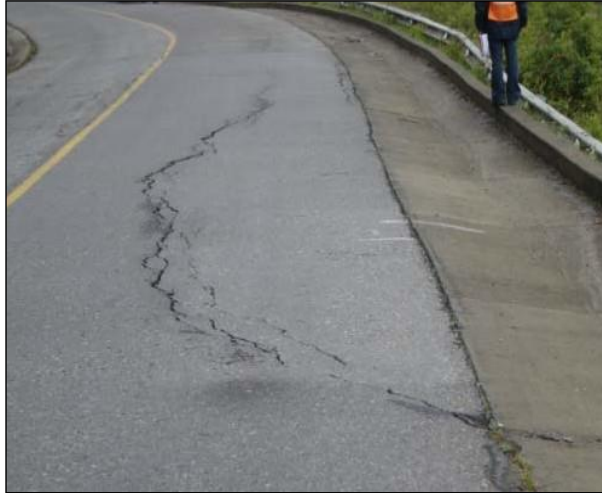
Gráfica N°8. Fisura en medialuna

- Falla lateral del talud en zonas de terraplén.
- Falla del talud en zonas de corte a media ladera.
- Ausencia o falla de obras de contención de la banca.
- Desecación producida por la presencia de árboles muy cerca al borde de la vía.
- Consolidación de los rellenos que acompañan las obras de contención.

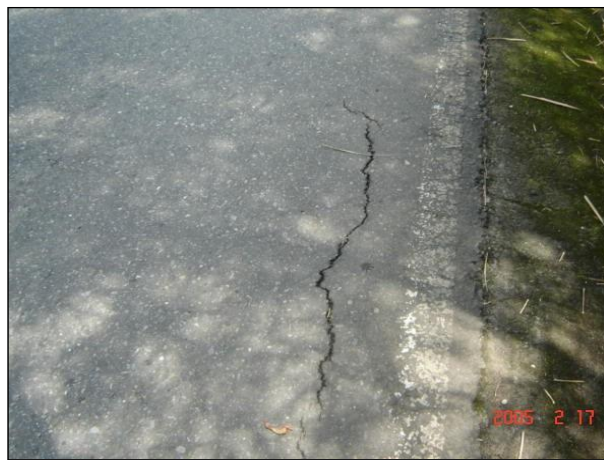
Gráfica N°9. Fisuras de borde

La principal causa de este daño es la falta de confinamiento lateral de la estructura debido a la carencia de bordillos, anchos de berma insuficientes o sobre carpetas que llegan hasta el borde del carril y quedan en desnivel con la berma; en estos casos la fisura es generada cuando el tránsito circula muy cerca del borde. Las fisuras que aparecen por esta causa generalmente se encuentran a distancias entre 0,3 m a 0,6 m del borde de la calzada.

En cualquier nivel, reparar las grietas en mantenimiento rutinario, calafateándola.

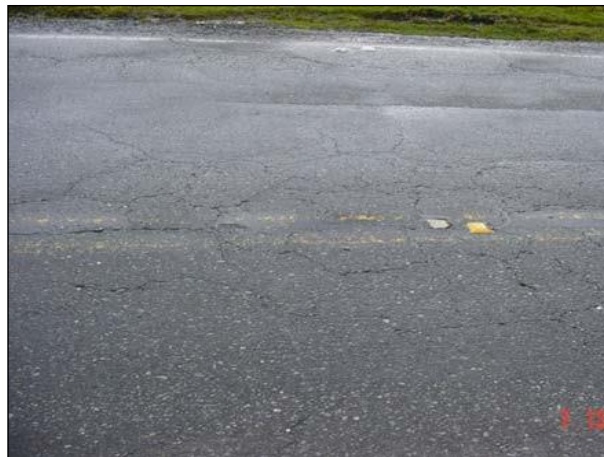
Gráfica N°10.Fisuras en bloque

Este deterioro difiere de la piel de cocodrilo en que esta última aparece en áreas sometidas a carga, mientras que los bloques aparecen usualmente en áreas no cargadas. Sin embargo, es usual encontrar fisuras en bloque que han evolucionado en piel de cocodrilo por acción del tránsito. Por otra parte, la piel de cocodrilo generalmente está formada por bloques con más lados y ángulos agudos.

- La fisuración en bloque es causada principalmente por la contracción del concreto asfáltico debido a la variación de la temperatura durante el día, lo cual se traduce en ciclos de esfuerzo - deformación sobre la mezcla. La presencia de este tipo de fisuras indica que el asfalto se ha endurecido significativamente, lo cual sucede debido al envejecimiento de la mezcla o al uso de un tipo de asfalto inadecuado para las condiciones climáticas de la zona.
- Reflejo de grietas de contracción provenientes de materiales estabilizados utilizados como base.

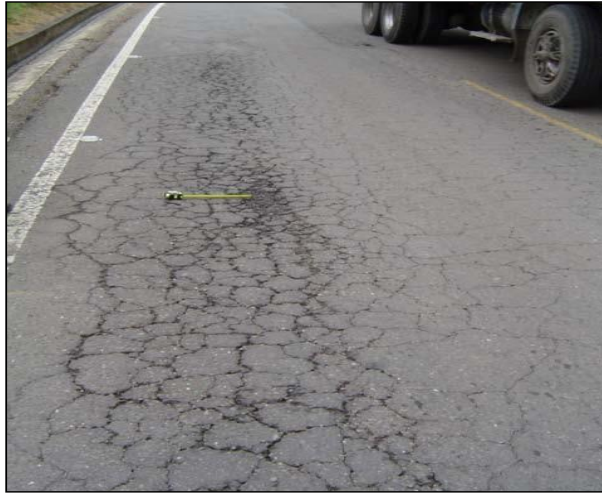
Gráfica N°11.Piel de cocodrilo

La piel de cocodrilo ocurre generalmente en áreas que están sometidas a cargas de tránsito, sin embargo, es usual encontrar este daño en otras zonas donde se han generado deformaciones en el pavimento que no están relacionadas con la falla estructural (por tránsito o por deficiencia de espesor de las capas) sino con otros mecanismos como por ejemplo problemas de drenaje que afectan los materiales granulares, falta de compactación de las capas, reparaciones mal ejecutadas y subrasantes expansivas, entre otras. Este tipo de daño no es común en capas de material asfáltico colocadas sobre placas de concreto rígido.

La causa más frecuente es la falla por fatiga de la estructura o de la carpeta asfáltica principalmente debido a:

- Espesor de estructura insuficiente.
- Deformaciones de la subrasante.
- Rigidización de la mezcla asfáltica en zonas de carga (por oxidación del asfalto o envejecimiento).
- Problemas de drenaje que afectan los materiales granulares.
- Compactación deficiente de las capas granulares o asfálticas.
- Deficiencias en la elaboración de la mezcla asfáltica: exceso de mortero en la mezcla, uso de asfalto de alta penetración (hace deformable la mezcla), deficiencia de asfalto en la mezcla (reduce el módulo).
- Reparaciones mal ejecutadas, deficiencias de compactación, juntas mal elaboradas e implementación de reparaciones que no corrigen el daño.

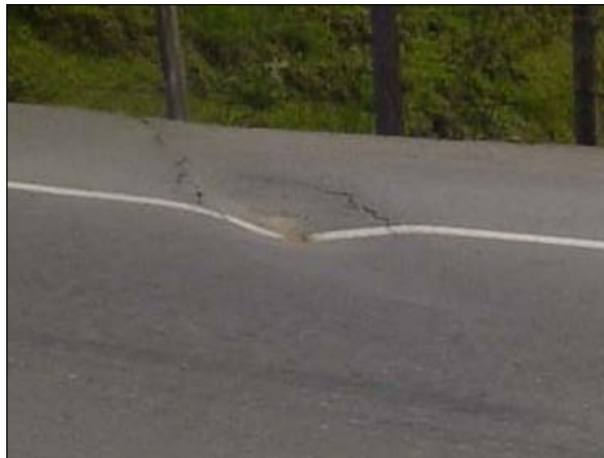
Gráfica N°12.Hundimiento

Este tipo de daño puede generar problemas de seguridad a los vehículos, especialmente cuando contienen agua pues se puede producir hidroplaneo. Los hundimientos pueden estar orientados de forma longitudinal o transversal al eje de la vía, o pueden tener forma de medialuna, en cualquier caso, el reporte del daño debe incluir la orientación o la forma del hundimiento, si es fácilmente identificable en campo.

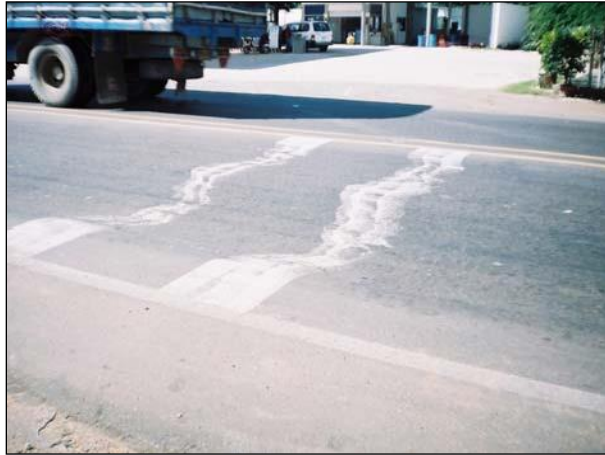
Gráfica N°13.Ahuellamiento

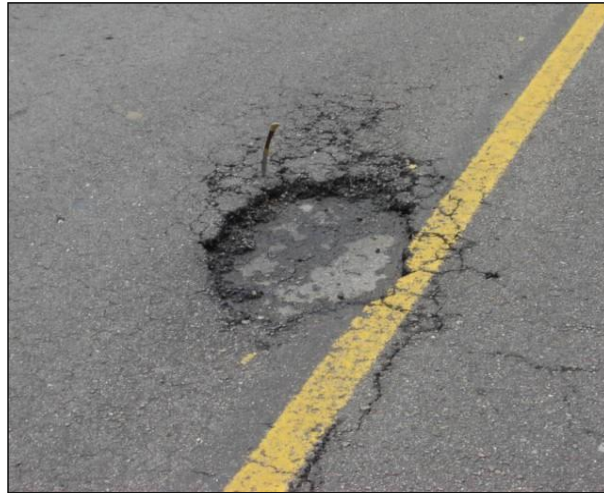
Gráfica N°14.Descascaramiento

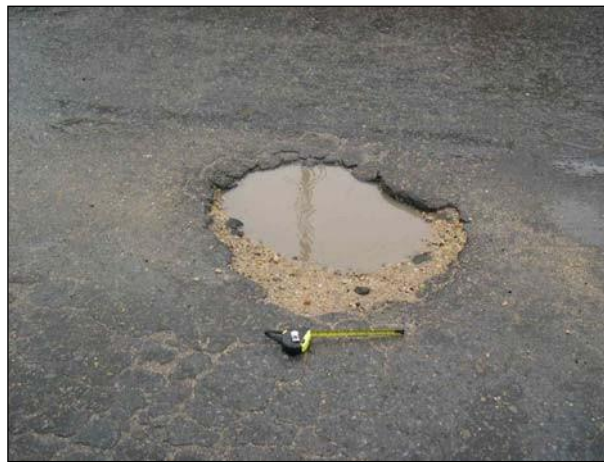
Gráfica N°15. Bache

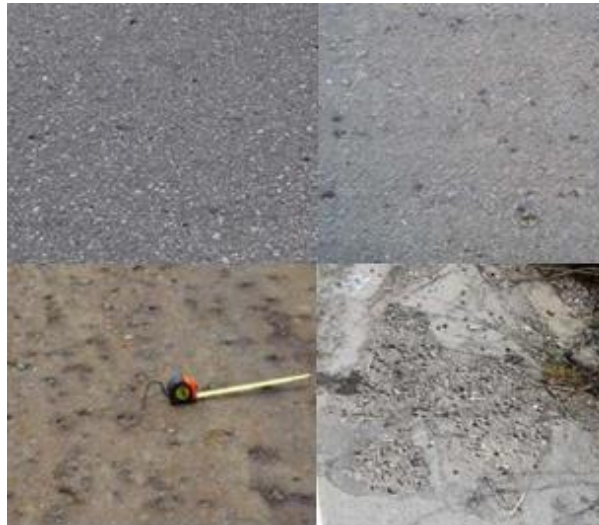
Gráfica N°16. Perdida de agregado

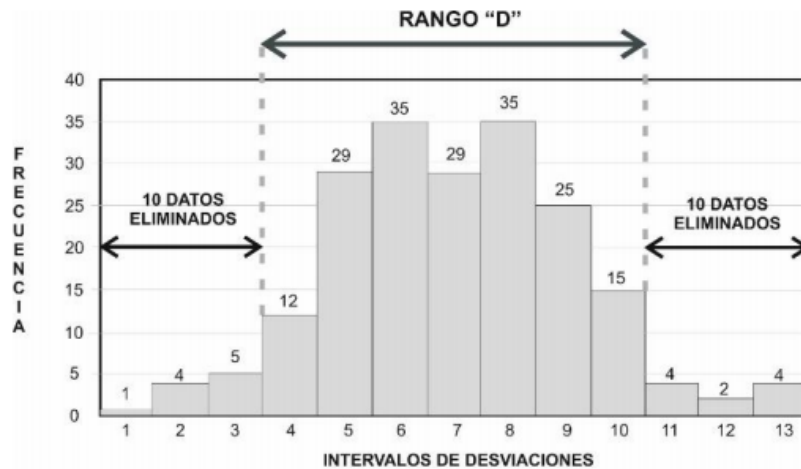
Gráfica N°21.Histograma de frecuencia, desviación y eliminación de datos

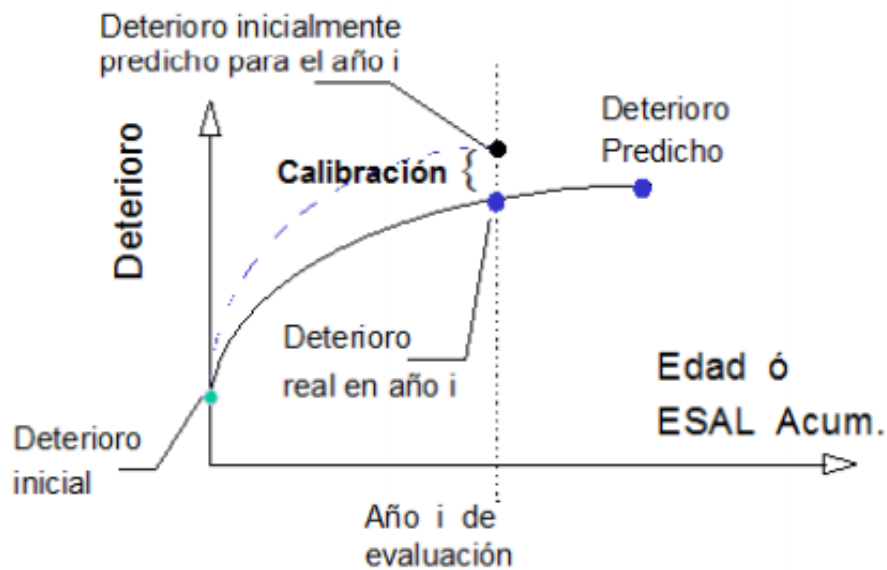
Gráfica N°23. Modelo absoluto

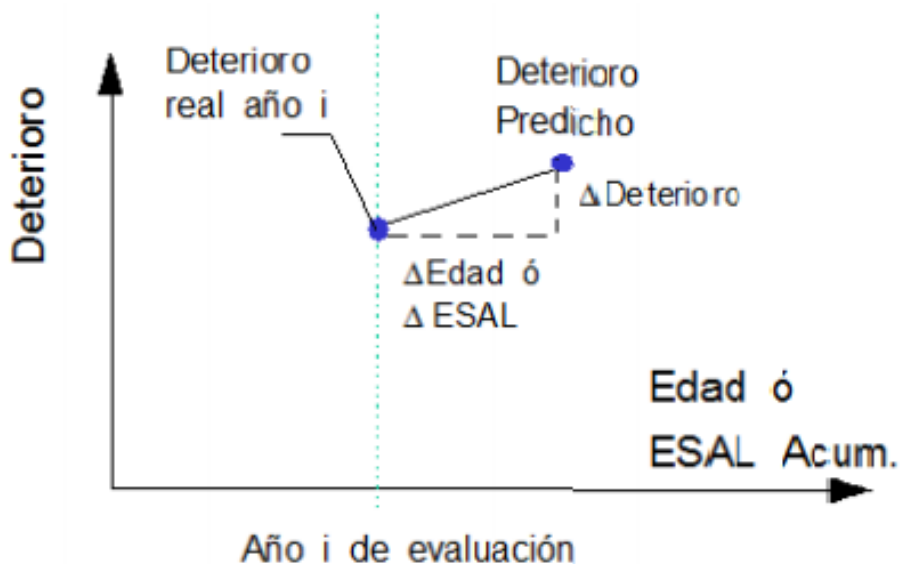
Gráfica N°24. Modelo incremental

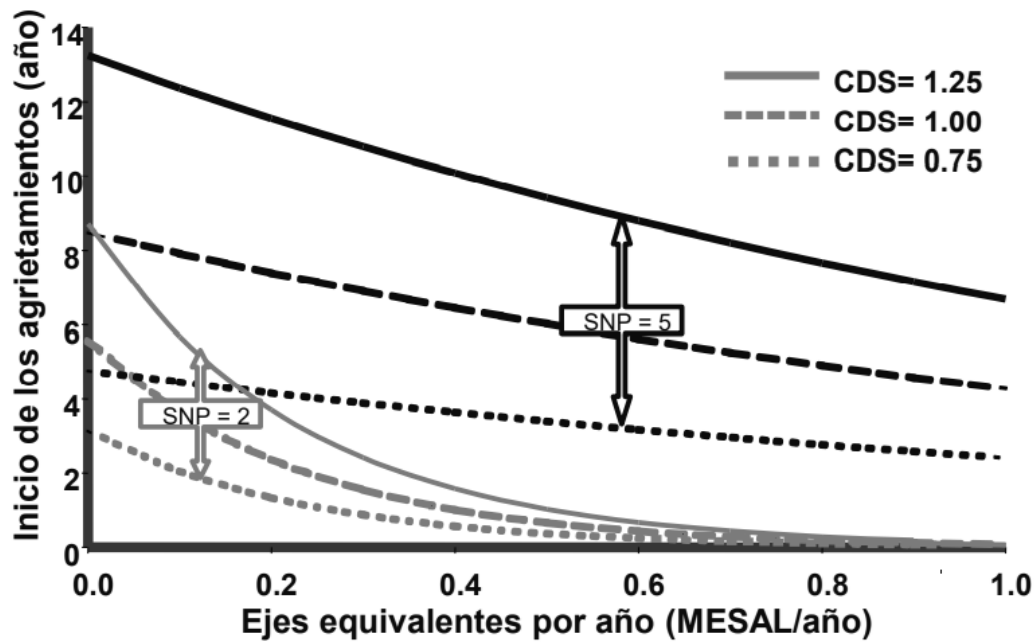
Gráfica N°25. Grafica referencial del comportamiento del agrietamiento

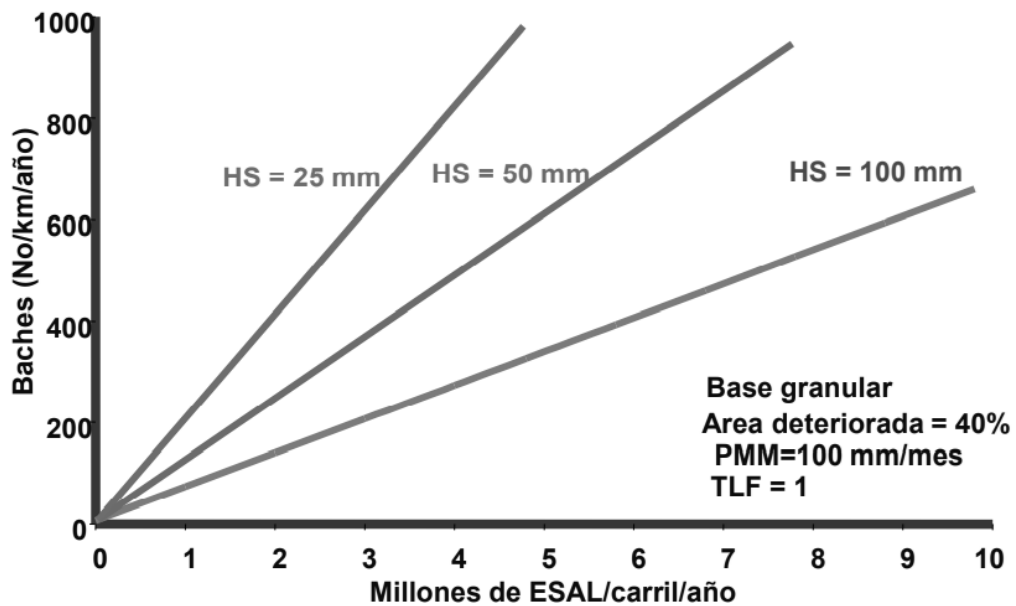
Gráfica N°26. Grafica referencial de la evolución de grietas

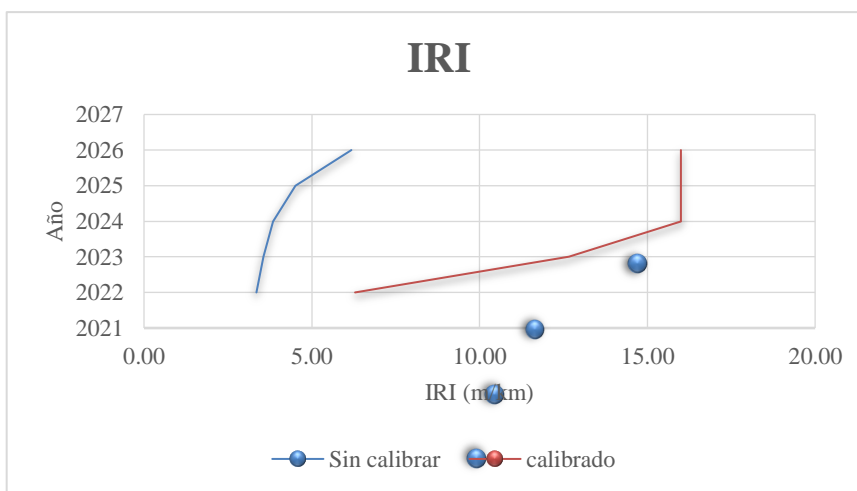
Gráfica N°92. Grafica de comparación del IRI en la avenida Colon

Analizando el parámetro del IRI podemos observar que los factores más influyentes son las fisuras y ahuellamiento de las vías, estas van vinculadas al espesor de la capa bituminosa y el tráfico, en la avenida colon es la que posee mayor número de fisuras y un espesor bajo por lo cual su IRI tiene valores mayores en cuanto a la proyección, mientras la avenida integración si tiene un espesor alto bituminoso pero su estado en cuanto a fisuras y ahuellamiento es mayor por lo cual esta proyección del IRI llega a los 16 m/km en caso de no ser mantenido en 5 años; mientras la avenida panamericana por tener valores bajos en cuanto al PCI su proyección es parcialmente uniforme en crecimiento y con valores bajos,

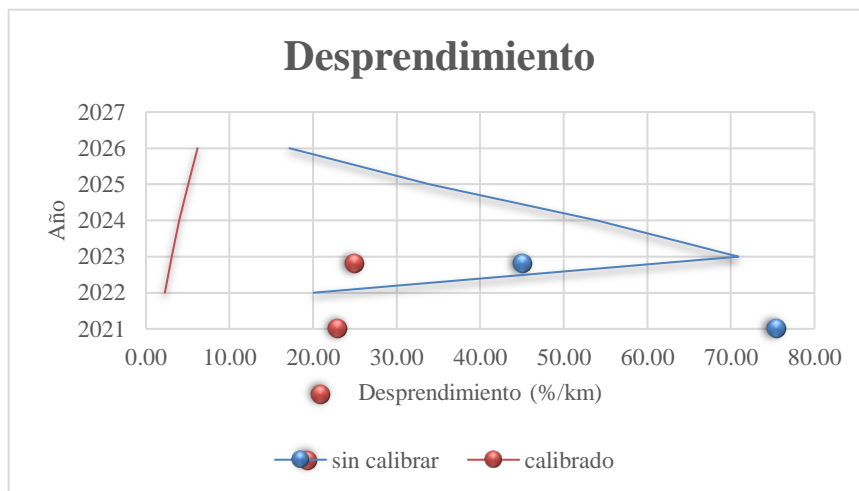
Gráfica N°104. Grafica de comparación del desprendimiento en la avenida Panamericana camino a Torrecillas

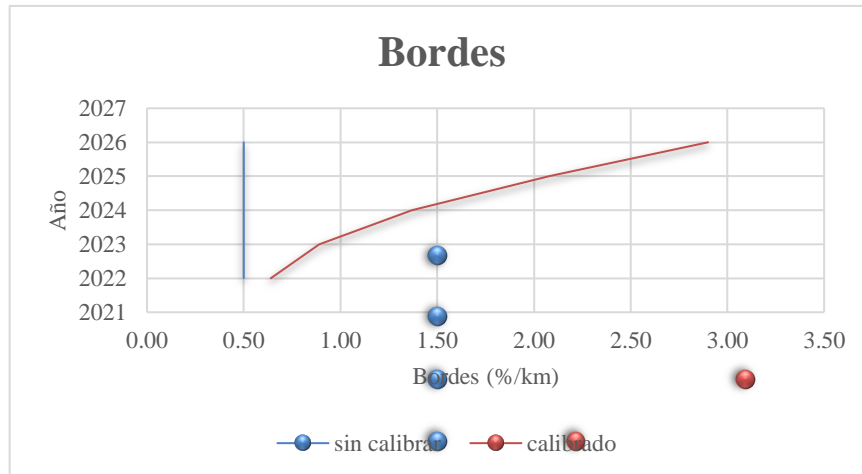
Gráfica N°107. Grafica de comparación de bordes en la avenida Colon

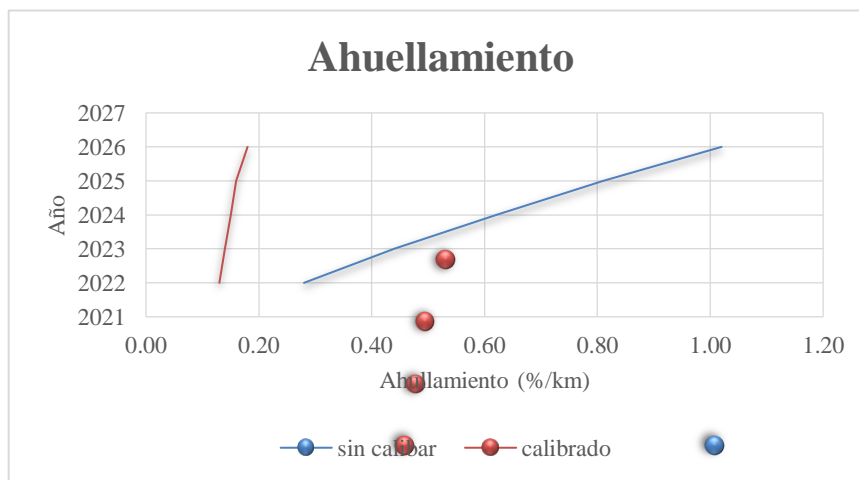
Gráfica N°108. Grafica de comparación de ahuellamiento en la avenida Colon

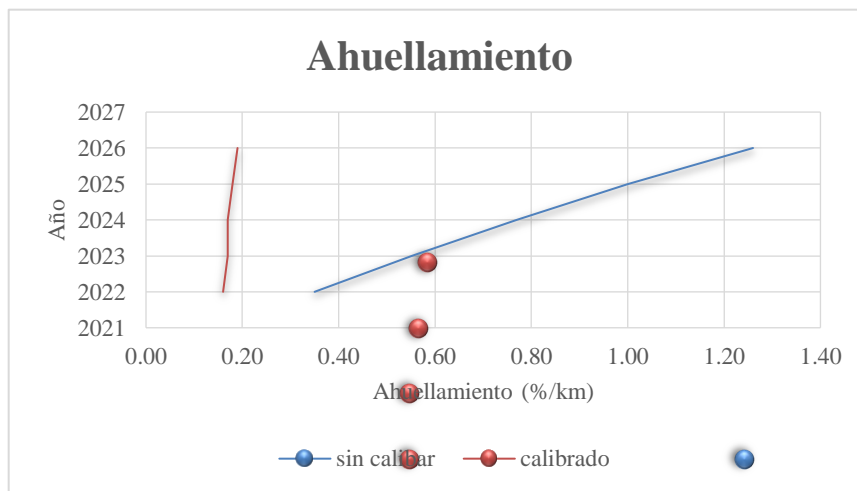
Gráfica N°110. Grafica de comparación de ahuellamiento en la avenida Panamericana camino a Torrecillas
