CAPÍTULO I

INTRODUCCIÓN

En este trabajo denominado “Evaluación superficial y estructural del estado del pavimento flexible en el tramo San Mateo – Sella” se realizó la evaluación superficial con los métodos PCI, IRI, IFI y la evaluación estructural con el método de la viga Benkelman, con estos métodos se pudo conocer el estado actual del pavimento flexible del tramo mencionado que cuenta con 6,412 km.

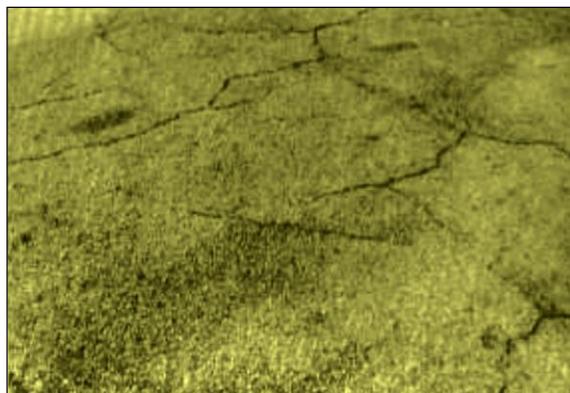
FIGURA N° 16. Grietas en bloque de baja severidad.

L= Bloques definidos por grietas de baja severidad, como se define para grietas longitudinales y transversales.

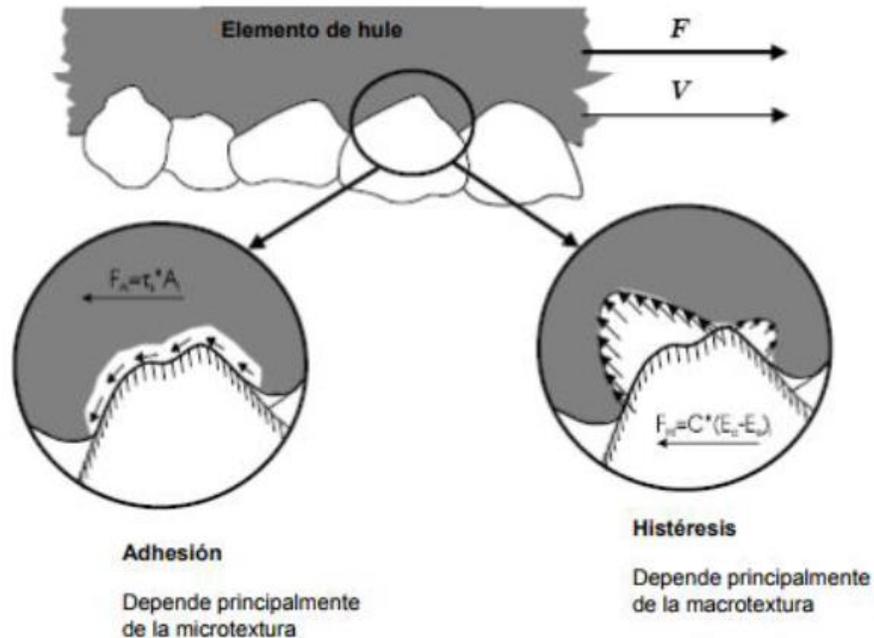
FIGURA N°65. Componentes de la fricción.

$$F = F_a + F_h$$

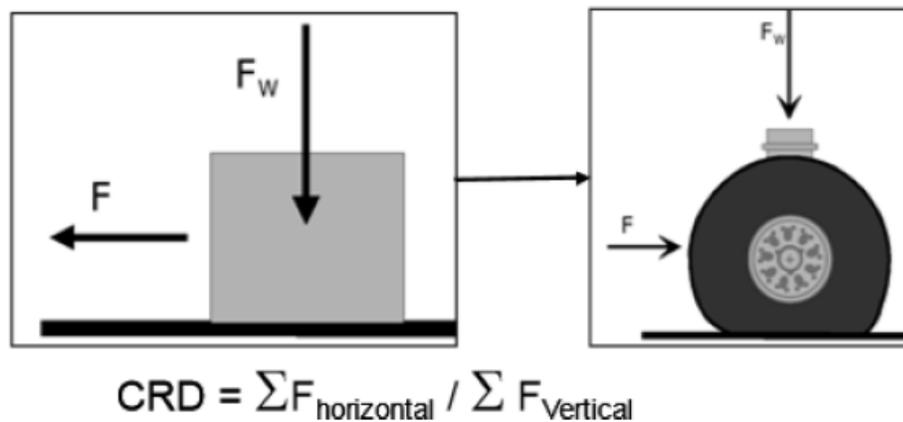
FIGURA N° 66. Representación gráfica del cálculo del coeficiente de fricción.

El coeficiente de fricción varía por la influencia de elementos físicos como: presión manométrica de las llantas, material de composición de los neumáticos, presencia de contaminantes en la superficie del pavimento (agua, fango, nieve humedad, etc.)

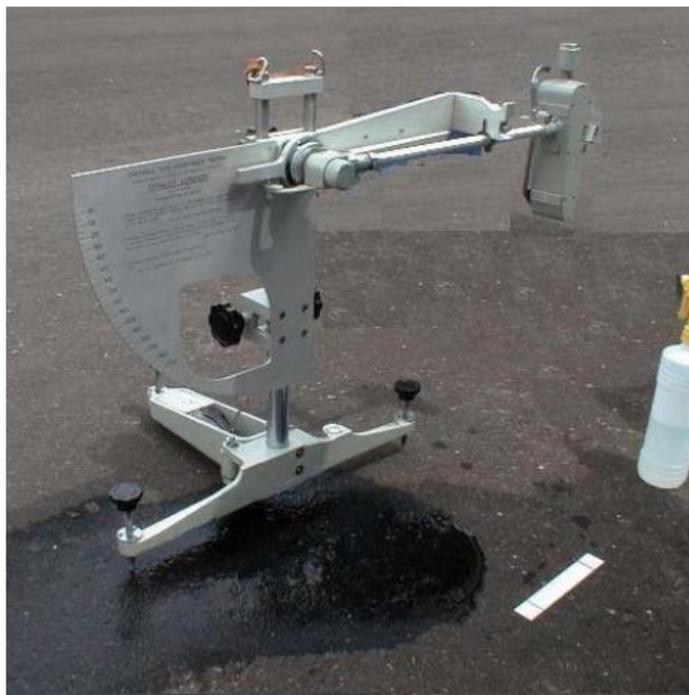
FIGURA N° 81. Evaluación de la fricción con el péndulo Británico.

5. Realizados todos estos pasos, se coloca el brazo en la posición de disparo, se moja el patín de caucho como también la superficie a ensayar con abundante agua. Luego se obtura el botón y se suelta el brazo libremente.
6. La aguja registrará el valor obtenido para ser registrado, se registra la temperatura en cada medición para la posible corrección. Se realiza 5 mediciones en cada punto. Al final se hace la verificación chequeando el cero (0).
