“ANÁLISIS DE LA INFLUENCIA DEL ATAGUÍA EN LA DISTRIBUCIÓN DE SEDIMENTOS DEPOSITADOS AGUAS ARRIBA DEL CUERPO DE LA PRESA SAN JACINTO”

1. INTRODUCCIÓN

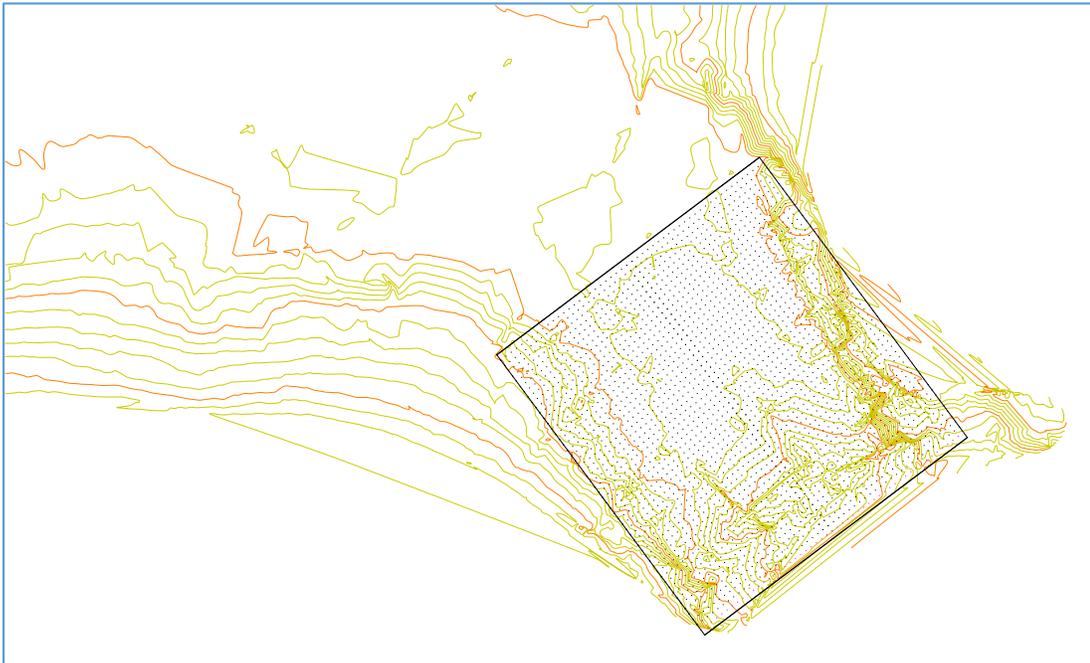
Figura 1.1. Área de levantamiento sector presa San Jacinto.

La grilla de puntos debe ser longitud de espaciamiento de 1 m en dirección X y 1 metro dirección Y, como indica en la especificación técnica del trabajo.

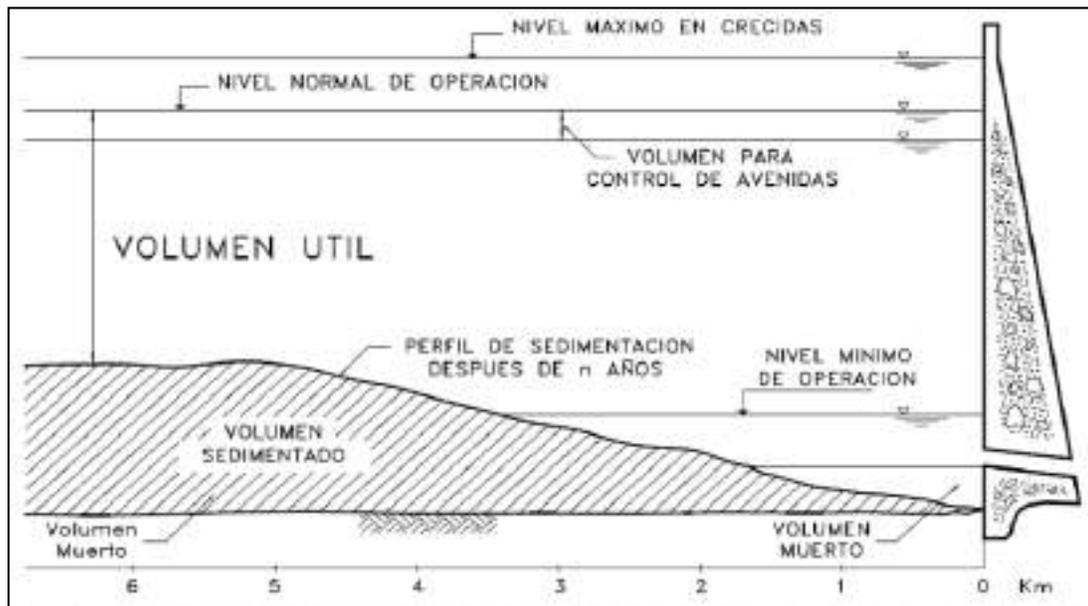
Figura 2.1. Embalse en proceso de sedimentación.

En la Figura 2.1 se observa un esquema de definición de algunos elementos característicos de un embalse. Corresponde a la terminología oficial adoptada por la

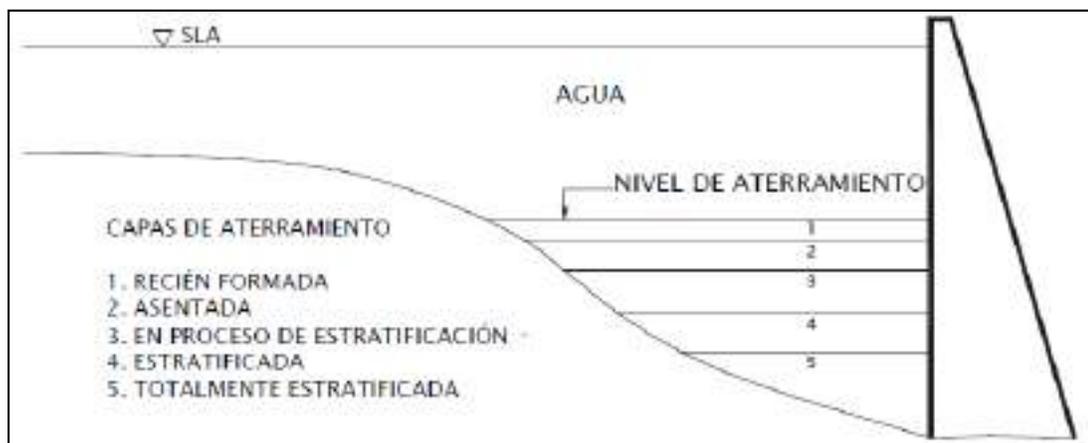
Figura 2.5. Proceso de deposición de sedimentos en un embalse artificial.

Cuando se construye una presa, obstaculizamos el curso del agua a manera de generar un embalse artificial, lo que produce el decrecimiento de la velocidad del fluido, dicho evento ocasiona la decantación de sedimentos tanto gruesos como finos formando depósitos de materiales bien diferenciados que dependen según su la velocidad de sedimentación por efecto de su granulometría que presentan las partículas que ingresan al embalse, es decir, que los materiales más gruesos decantan más rápido a diferencia de los más finos, por lo general se encuentran formando un delta progresivo desde la entrada del río al embalse, y por otro lado los sedimentos finos que requieren velocidades mínimas para decantar, se ubica al final del mismo, cuyo recorrido es a través de las corrientes de densidades. Cada embalse presente un esquema de depósito diferente debido a diferentes aspectos y particularidades que presenta cada uno, ya sea por la geometría del embalse, tamaño y tipo de partículas entre otros (Moreno Avalos, 2012).

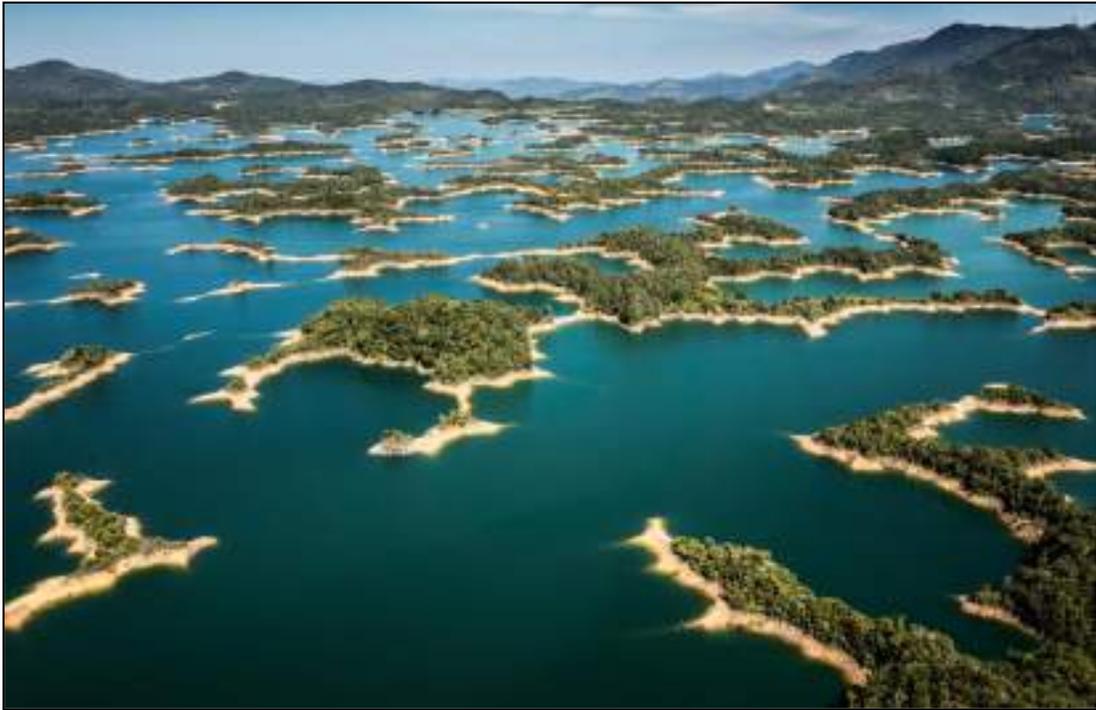
Por lo general, un embalse presenta un esquema de sedimentación muy similar a otro, tomando en cuenta que el reservorio presenta uno o más cargas de alimentación, a medida que recorre las partículas aguas abajo, surge el proceso de decantación en función a su peso y a la velocidad a media que se adentra en el embalse, este proceso genera un esquema de zonas de depósito de materiales de distinto tamaño y características.

Figura 1.7. Patrón de sedimentación del embalse Peñol-Colombia.

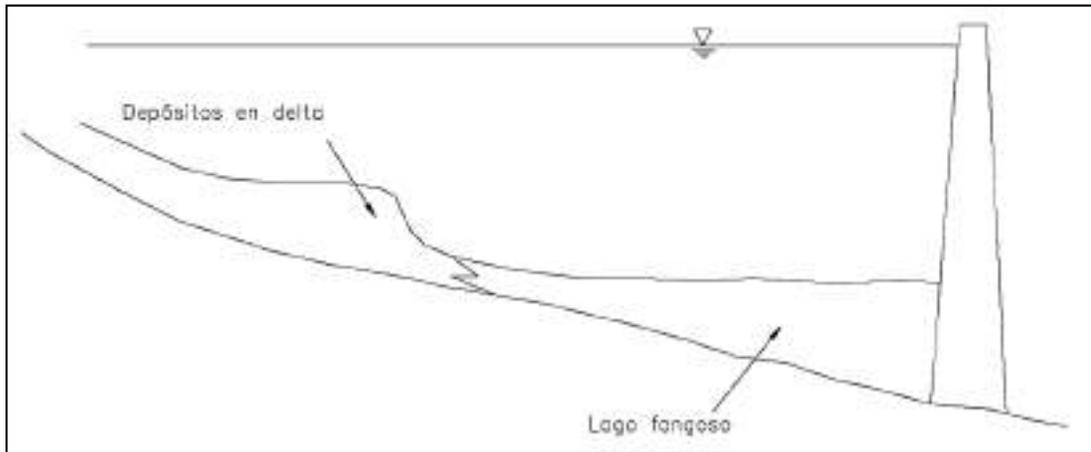
Figura 1.8. Esquema general de la zona de depósito en un embalse.

formado por las corrientes de densidad o flujo no estratificado, por lo general son fondos fangosos con gran cantidad de sedimento en suspensión.

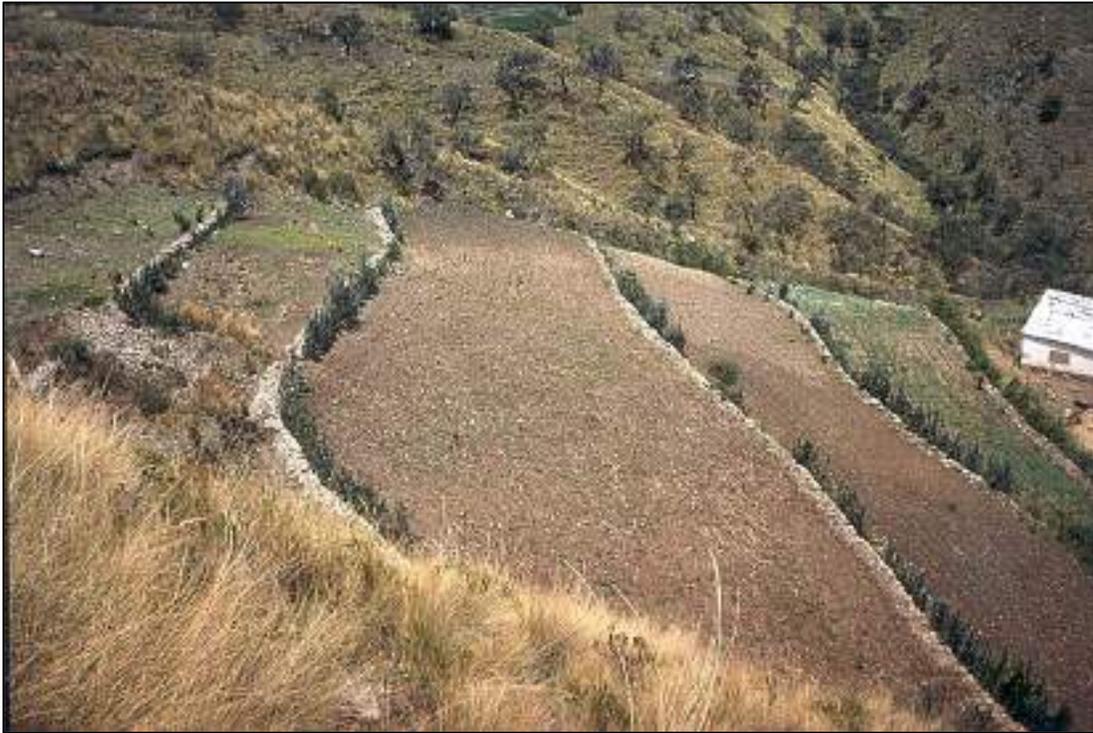
La mejor forma de evitar la sedimentación, es prevenir los diferentes tipos de erosión a través de diferentes técnicas de conservación de suelo, este trabajo en ocasiones no se encuentra justificado cuando se trata de cuencas de embalses pequeños ya que ésta alternativa conlleva a un costo y tiempo inicial en su realización.

Figura 2.10. Muros para formación de terrazas.

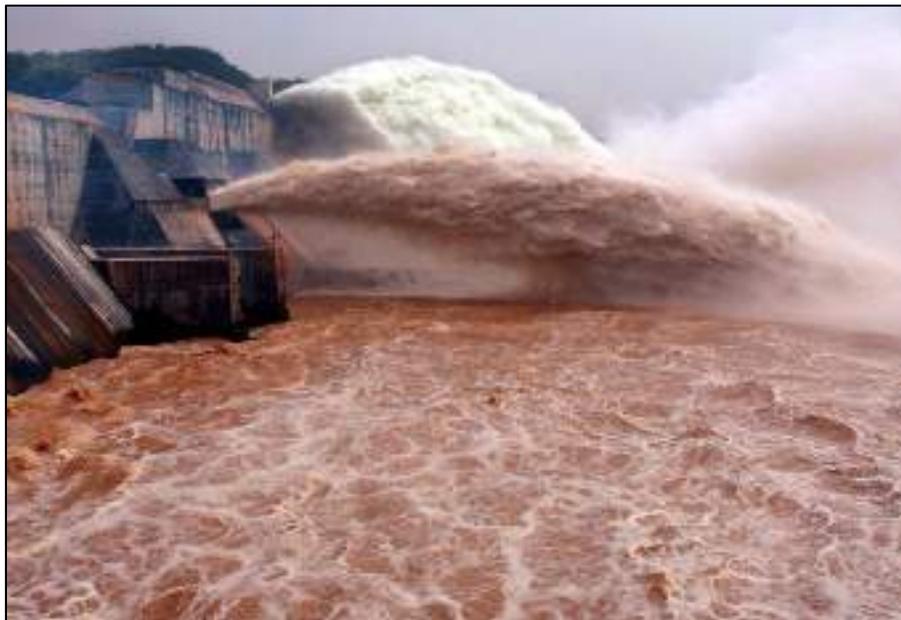
Figura 2.11. Corriente de densidad.

- a) La corriente de densidad que se forma completamente dentro del embalse debe llegar hasta la cortina o cuerpo de la presa.
- b) Que los descargadores de fondo tengan la capacidad de descargar una gran parte de la corriente de densidad.
- c) Que la concentración o volumen dentro de la corriente de densidad, sea lo suficientemente alta como para justificar la evacuación de sedimentos.

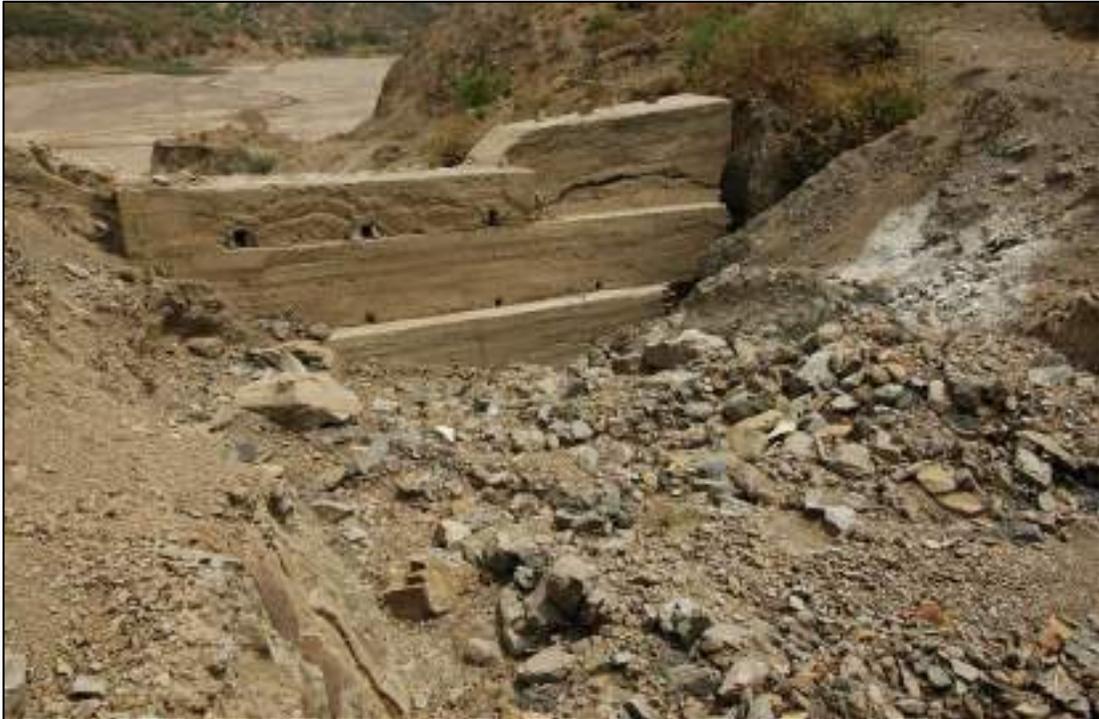
Para evitar que el sedimento llegue al embalse, es posible diseñar obras de contención o captación de sedimento grueso en zonas aguas arriba, permitiendo que el sedimento no llegue al embalse, reduciendo en porcentajes altos el grado de colmatación en embalses donde se presenta material grueso.

Figura 2.12. Pequeñas obras de control Rio Erque Cochabamba-Bolivia.

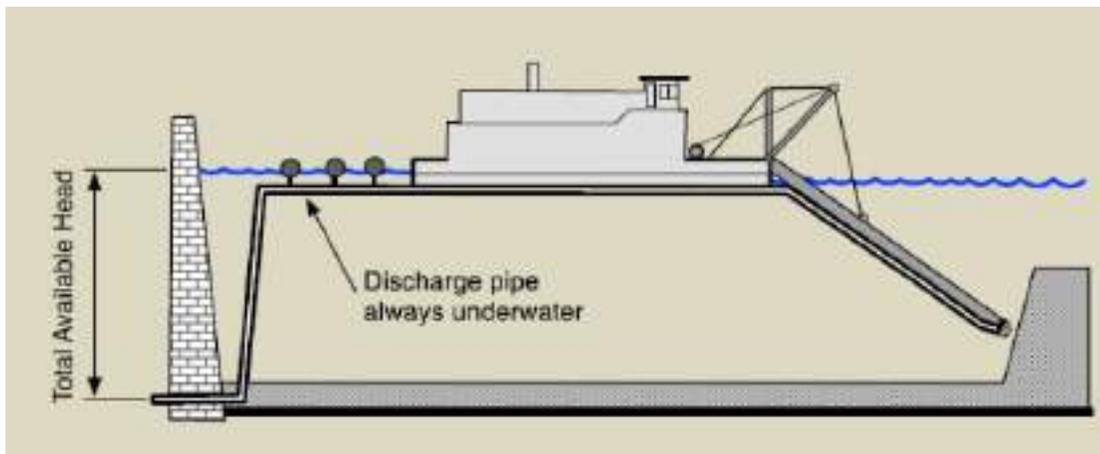
Figura 2.14. Draga tipo sifón.

Este tipo de draga está basada en la acción de una bomba centrífuga que, a través de un tubo de succión o aspiración, el material es arrastrado e impulsado hacia depósitos o al exterior del embalse, esta forma de dragado es eficiente para material suelto no cohesivos (arenas, limos, arcillas) debido a que son materiales más livianos y pueden fluir con el agua durante el proceso de remoción.

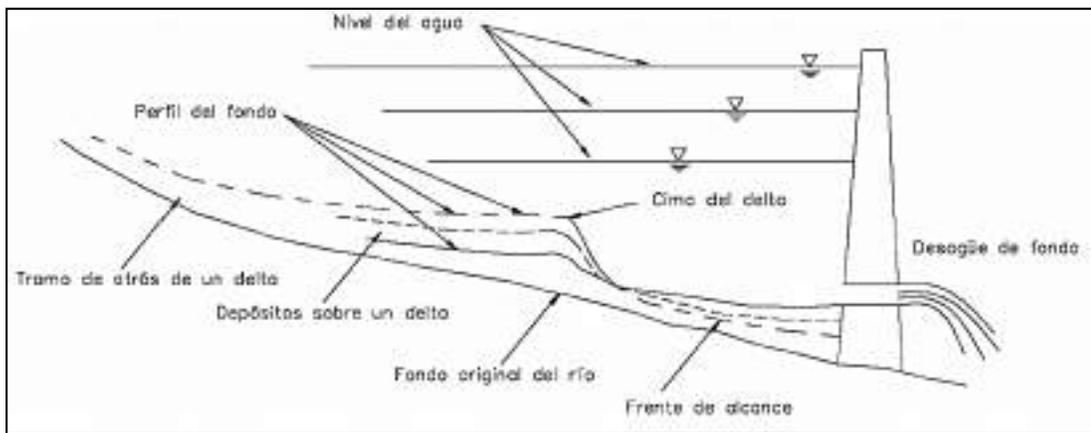
Figura 2.15. Proceso remoción hidráulica de sedimentos durante extracción.

La remoción hidráulica de sedimentos se produce en el interior del embalse debido a la fuerza erosiva que tiene el agua para producir la socavación de material sedimentario acumulado, dicho fenómeno suele evacuar el material conjuntamente con el agua al momento que abre las compuertas de fondo durante la operación, por lo general, el punto de partida de este acontecimiento se da en zonas próximas al cuerpo de la presa, más propiamente en zonas adyacentes al desfogue de fondo donde se generan grandes velocidades de salida, además de formarse una especie de cono de erosión en forma de cráter que posteriormente da lugar a una erosión retrogresiva agua arriba del vaso de almacenamiento formando un canal principal por donde en agua se aproxima a los desfogues.

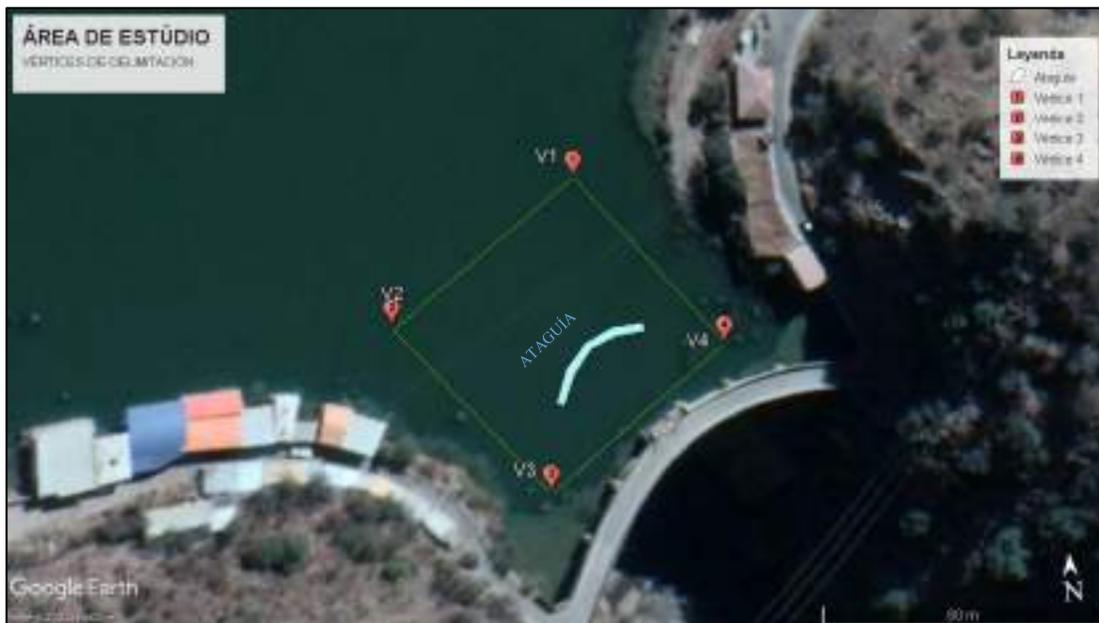
Figura 3.4. Área delimitada para el levantamiento batimétrico.

Tomando en cuenta lo que se exige en los términos de referencia, en el presente estudio se optó por realizar el levantamiento batimétrico a detalle, que consta de una sección cuadrática de 50 x 50 es decir 2500 m² donde se trazó una grilla de líneas horizontales y verticales, esta área está formada por cuatro vértices orientados a cubrir la superficie subacuática en zonas próximas a la ataguía, es decir aguas arriba y aguas abajo de dicha estructura.

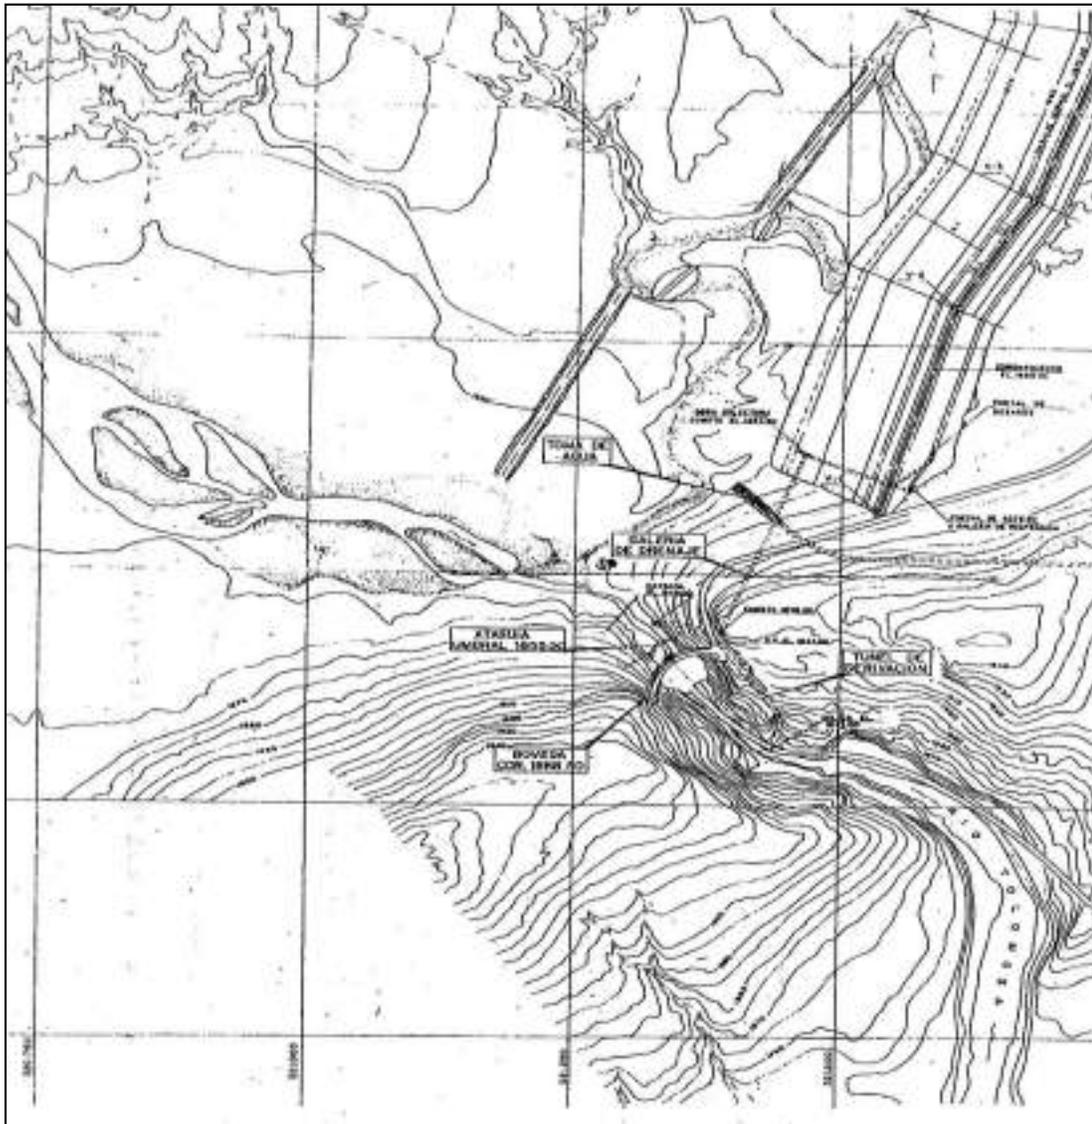
Figura 3.5. Topografía inicial año 1984 del sector de la presa.

Se tiene la información topográfica inicial de un sector del embalse del año 1984, en la cual se encuentra las curvas de nivel del área que abarca el objeto del presente estudio, donde se encuentra emplazada la ataguía (Figura 3.5).

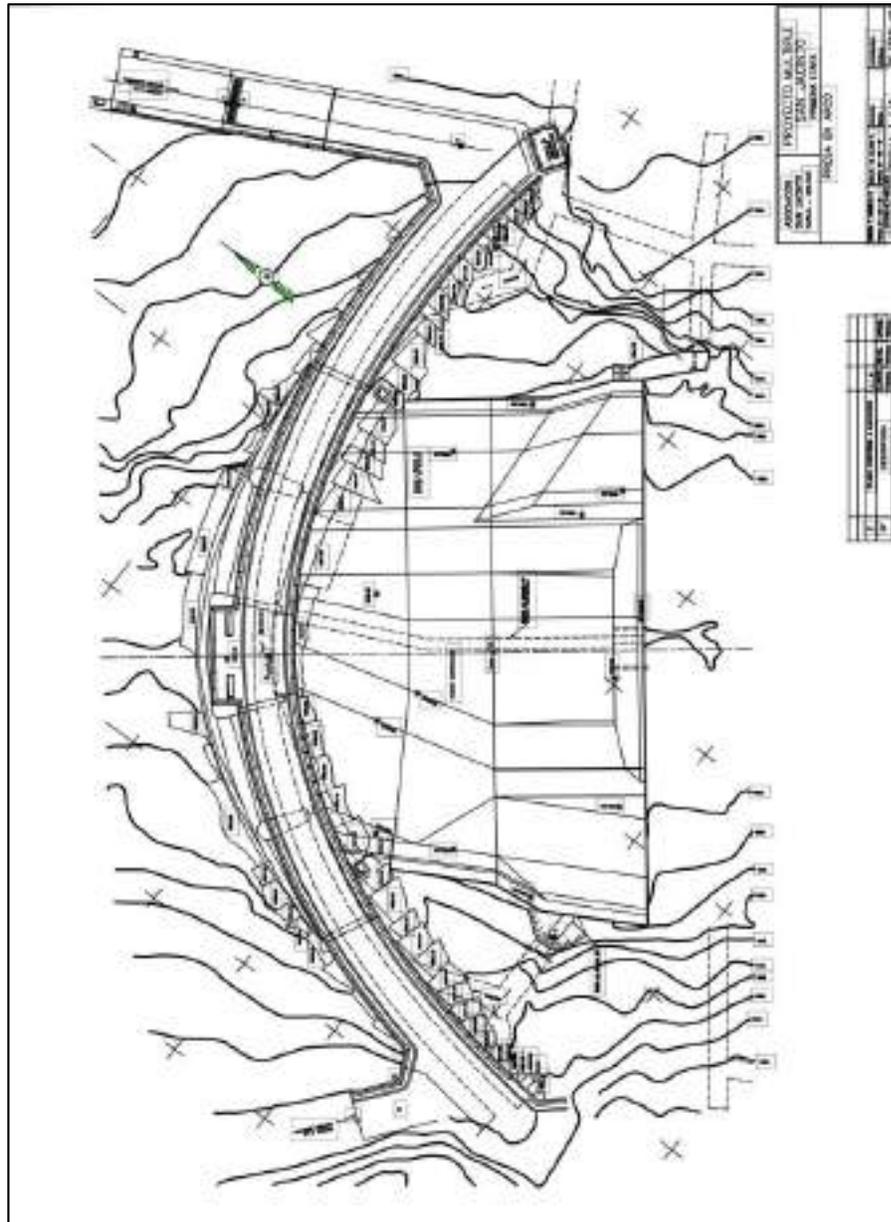
Figura 3.6. Plano a detalle del cuerpo de la presa en arco San Jacinto.

Se consiguió el plano a detalle del cuerpo de la presa en arco del proyecto múltiple San Jacinto, donde se observa las curvas de nivel antes del primer llenado del embalse, y el detalle las zonas donde se pretende analizar la disposición sedimentaria.

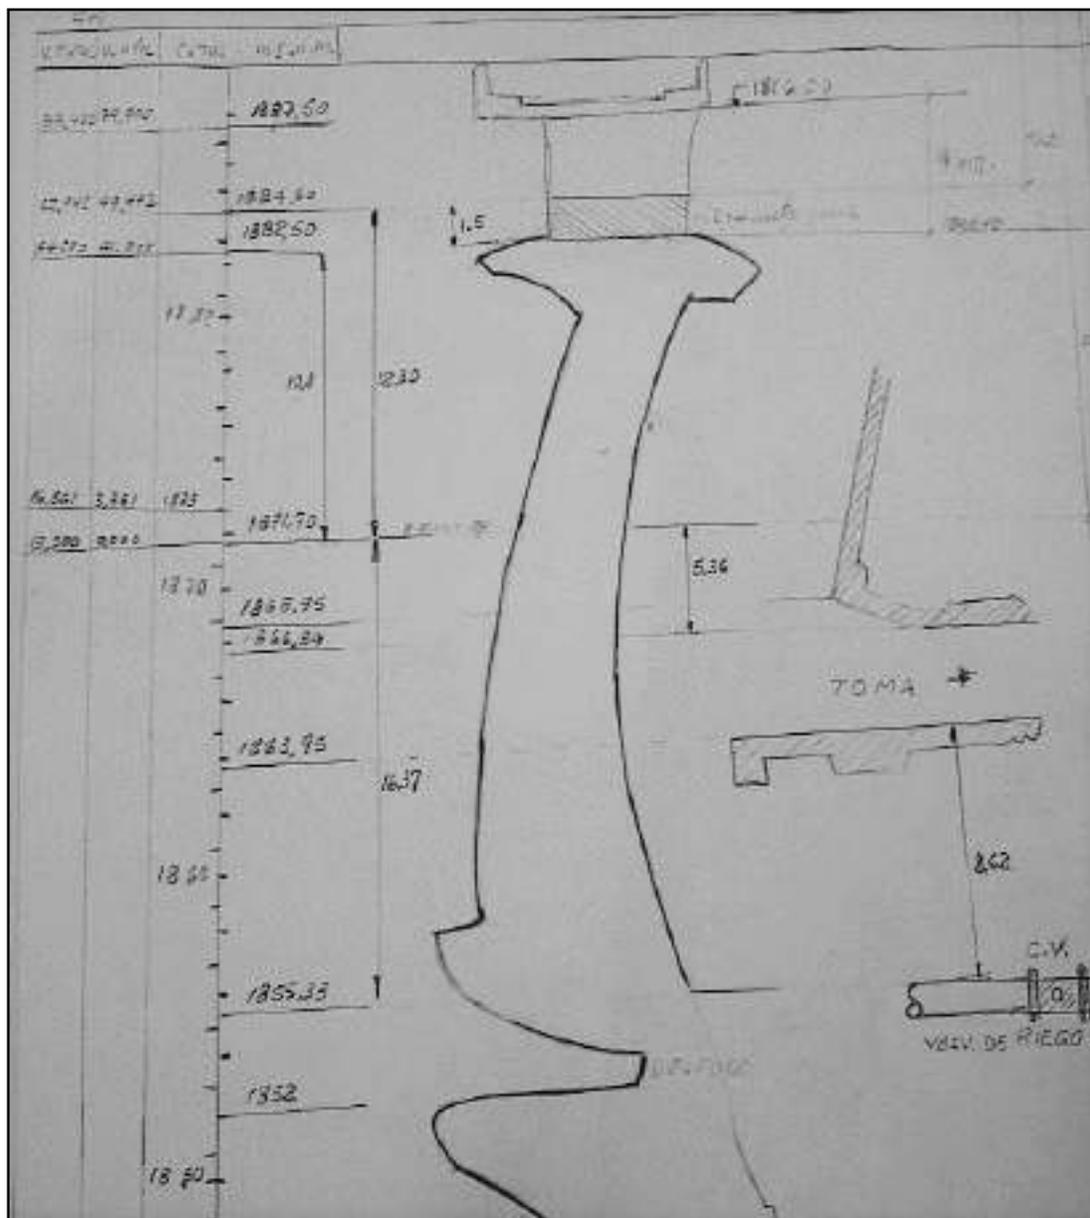
Figura 3.7. Plano a detalle de los niveles en el cuerpo de la presa.

Además, se cuenta con un plano a detalle de las cotas a diferentes niveles del cuerpo de la presa, esta información fue proporcionada en oficinas del Proyecto Múltiple San Jacinto.

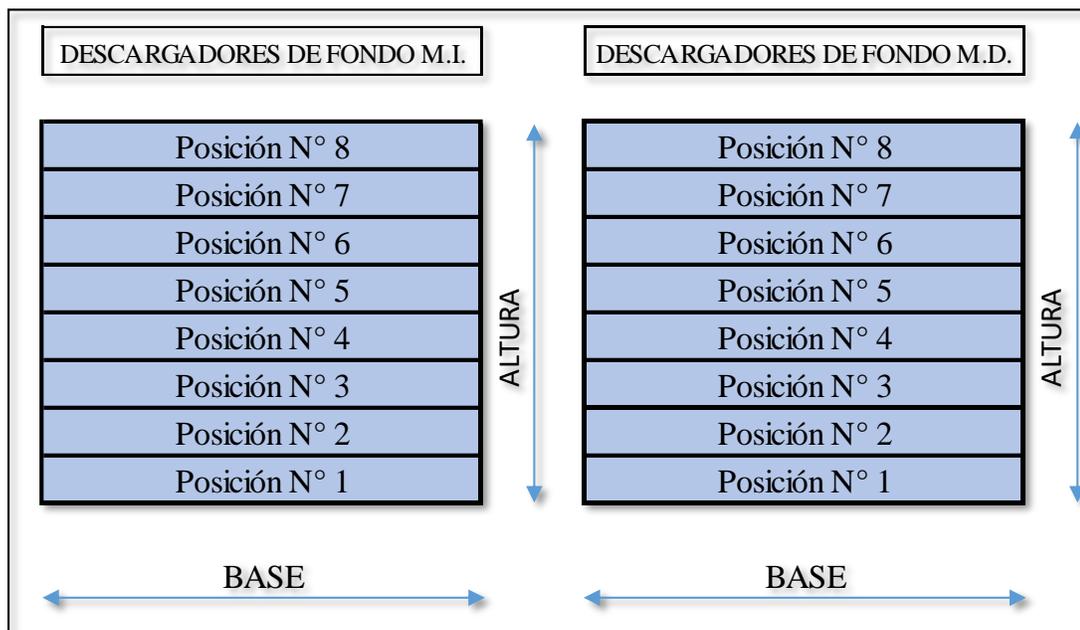
Figura 3.9. Características de los descargadores de fondo.

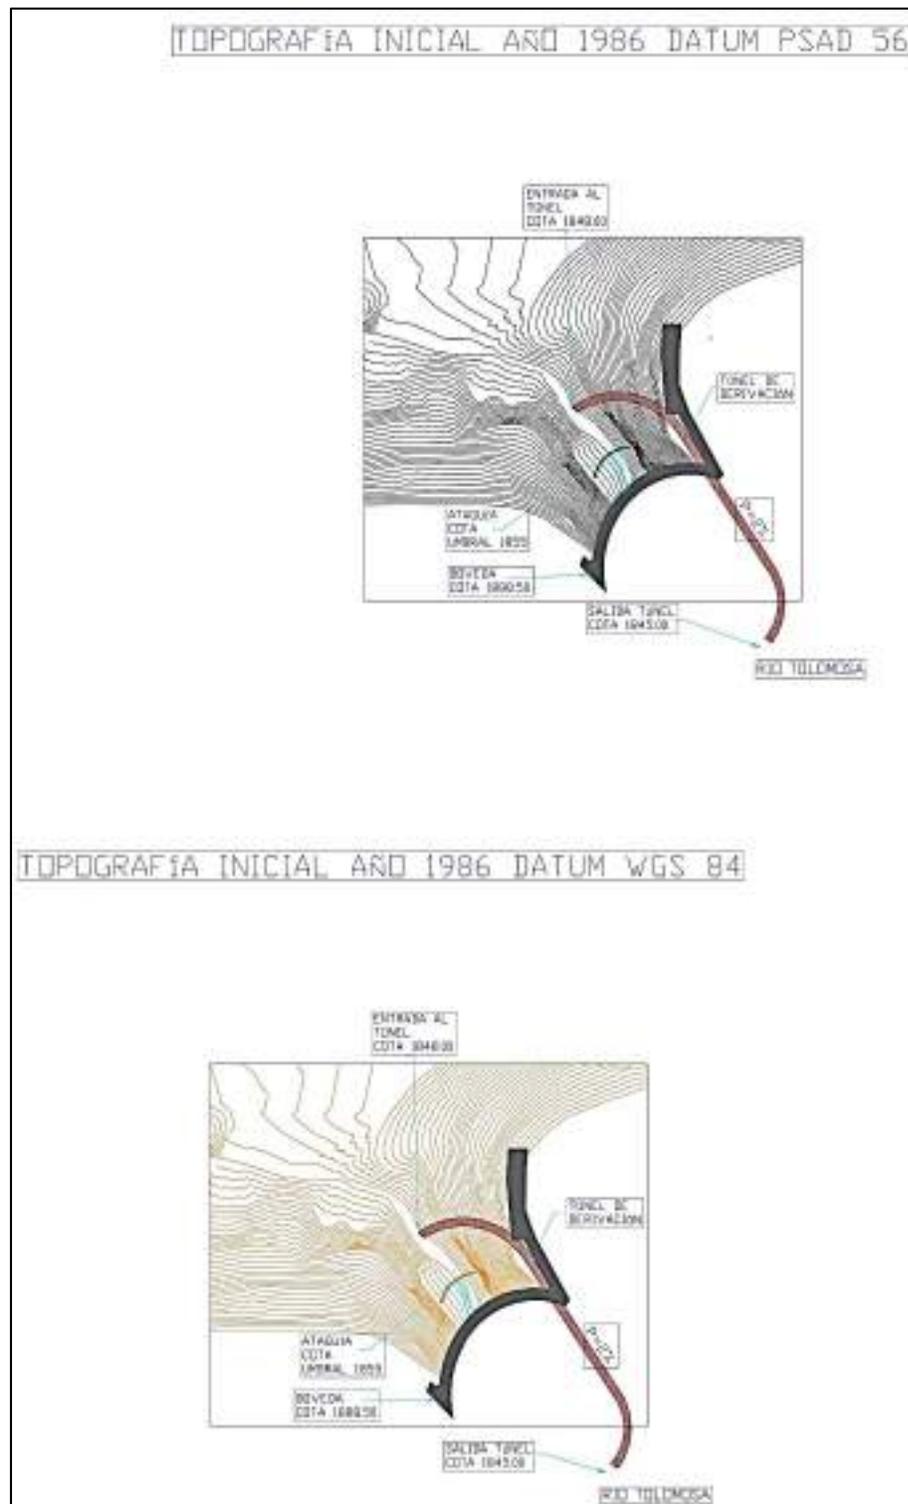
Figura 3.13. Desfase existente debido al elipsoide de trabajo topografía año 1986.

Al momento de revisión de la información topográfica del año 1986, información batimétrica del año 1995 y 2004, se observa el desfase del datum respecto al resto de la información debido a que no se encuentra en un mismo elipsoide (PSAD 56 – WGS 84) respectivamente (véase Figura 3.13) cuya información perteneciente a las curvas topográficas del año 1986, se observa el desfase correspondiente debido al elipsoide de trabajo utilizado, lo que posteriormente se procedió al ajuste o georreferenciación en el software tipo SIG, de igual manera se procedió a realizar el reajuste con la demás información.

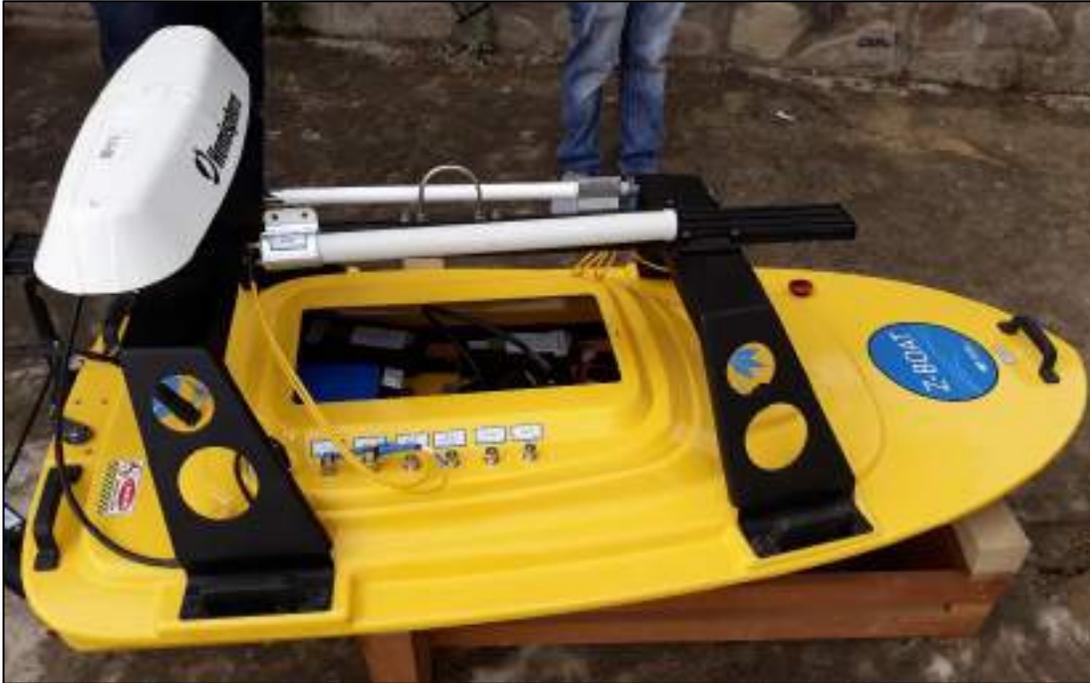
Fotografía 4.1. Móvil Z-Boat 1800.

módem permitiendo que el operador vea la pista del barco en tiempo real en el ordenador portátil de la orilla. Teledyne Oceanscience (2015) brinda las características del Z- Boat 1800 (véase anexo 2).

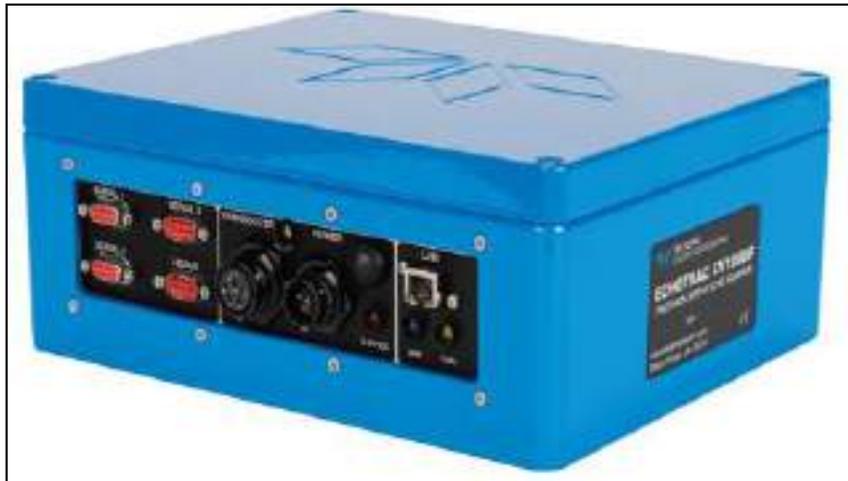
Se cuenta con el Echotrac CV100 de doble frecuencia que proporciona la opción de obtener los datos de forma completamente digital. Con este modelo, se elimina la impresión en papel en favor de la grabación de datos en el PC que actúa como sistema de adquisición.

Fotografía 4.2. Echotrac CV100DF

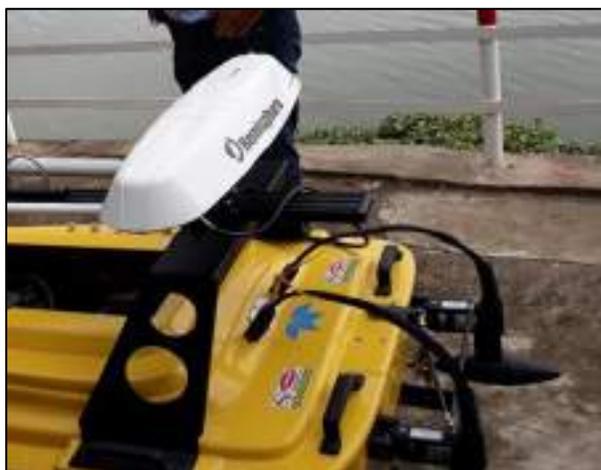
Se cuenta con el Vector V320, es denominado así porque cuenta con dos antenas dentro de una cápsula, diseñado para la navegación marina, puede entregar rumbo con una posición de $0,17^\circ$ y además cabeceo y balanceo con una precisión de 1° . También puede recibir correcciones de Atlas que es el sistema de correcciones diferenciales banda L, con ello puede alcanzar una posición de 8cm RMS.

Fotografía 4.3. GPS Hemisphere V320.

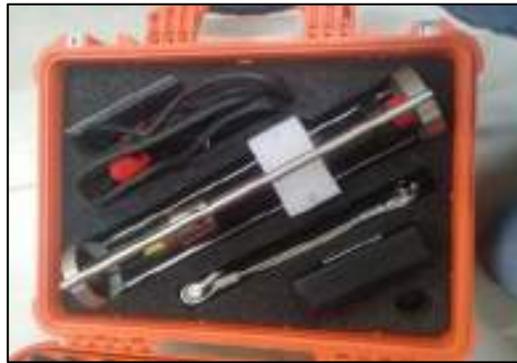
Este instrumento tiene un sensor de presión para medir la profundidad, un transductor y un reflector a cierta distancia de separación, **d**. El perfilador cuenta con otro instrumento electrónico llamado CTD con sensores para la conductividad, temperatura, y presión, registra la salinidad por la medición directa de la conductividad eléctrica del agua de mar.

Fotografía 4.4. Perfilador de velocidad Mini SVP.

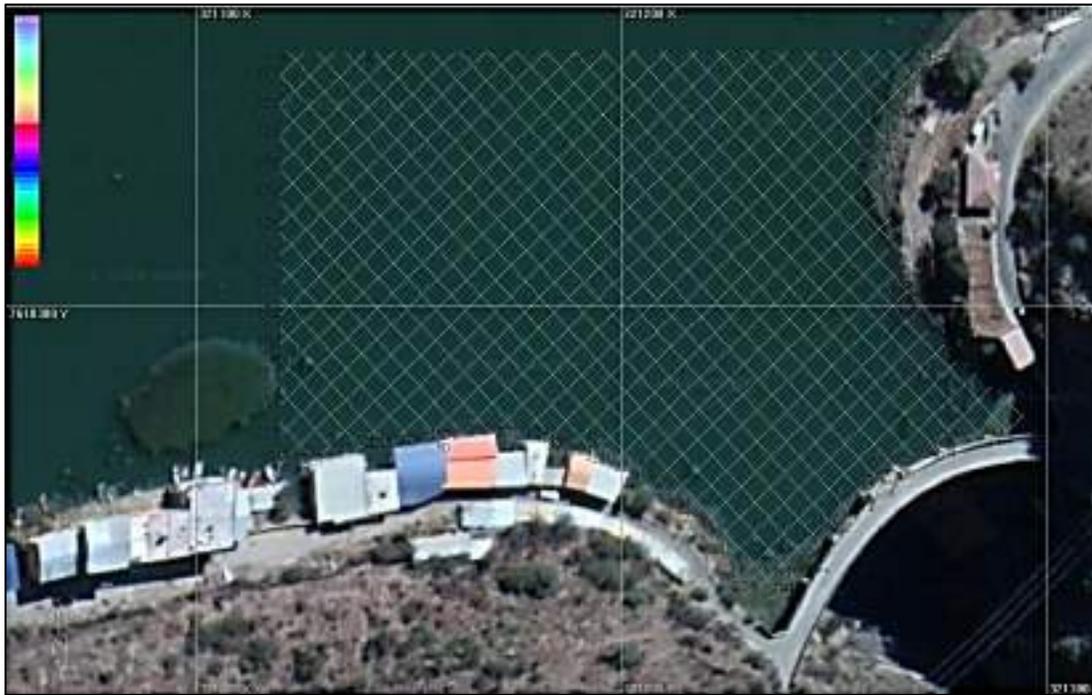
Figura 4.2. Trazado de líneas de traqueo dentro de la ventana HYPACK.

- ✓ Cuadrícula: UTM Sur
 - ✓ Zona: 20(66W-60W)
 - ✓ Unidad: Metros
 - ✓ Elipsoide: WGS-84
- ✚ **Líneas de traqueo y verificación.** - Se trazan líneas de traqueo y líneas secundarias en los dos sentidos o direcciones perpendiculares entre si y distanciadas a 1 metro, como se indica los términos de referencia elaborados por la parte contratante del levantamiento batimétrico a detalle del sector de la presa San Jacinto.

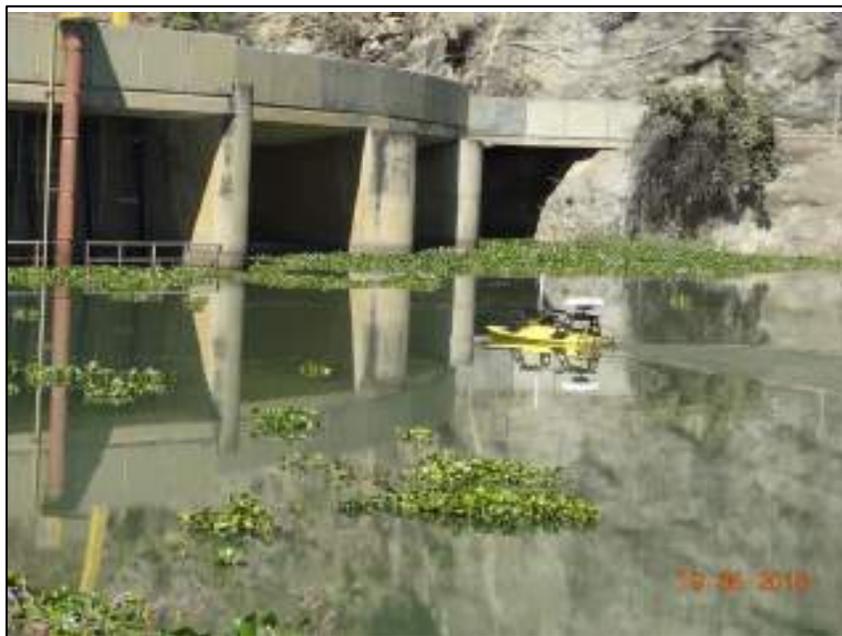
Una vez terminado el pre-proceso se procede a realizar el levantamiento batimétrico, a través del mando de control de dirección y puesta en marcha de la embarcación, se procede a realizar el recorrido línea por línea planeada, a manera de poder cubrir toda el área prevista para el levantamiento, y de esta forma poder obtener perfiles transversales de cada línea de traqueo planeada y posterior a esto, realizar los diferentes análisis de manera detallada de la distribución de sedimentos en la zona del cuerpo de la presa, el trabajo q se realizo tuvo lugar el día 19 de abril de 2018, que estuvo a cargo de todo el equipo de trabajo del laboratorio de hidráulica de hidrología de la Universidad Autónoma Juan Misael Saracho en un periodo de duración de 6 horas de trabajo continuo.

Fotografía 4.6. Desplazamiento del Z-Boat en la zona de estudio.

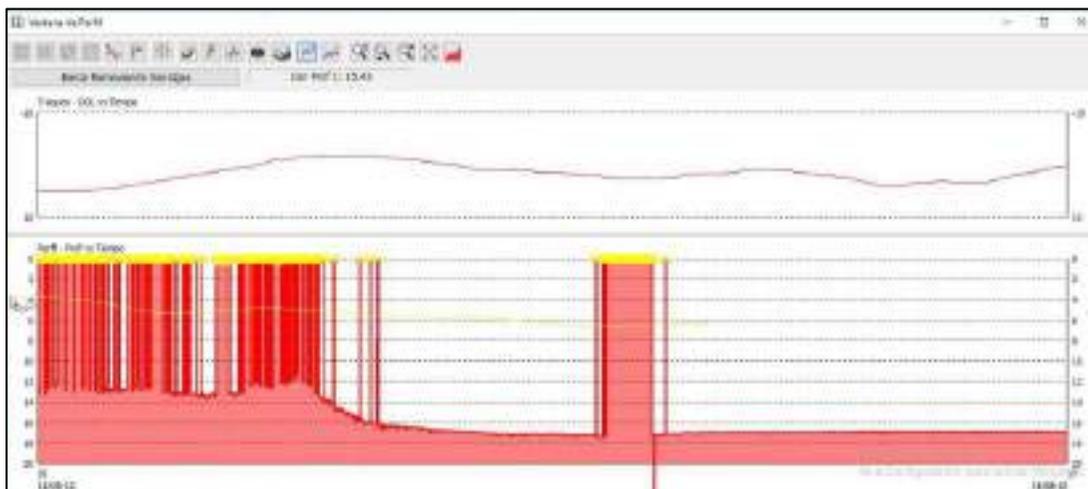
Figura 4.3. Aplicación de comando borrar en información de puntos erróneos.

En la figura que se expone a continuación, se muestra el proceso de corrección de datos que han sido tomados de manera errónea, realizando la corrección por eliminación de la información que no es confiable.

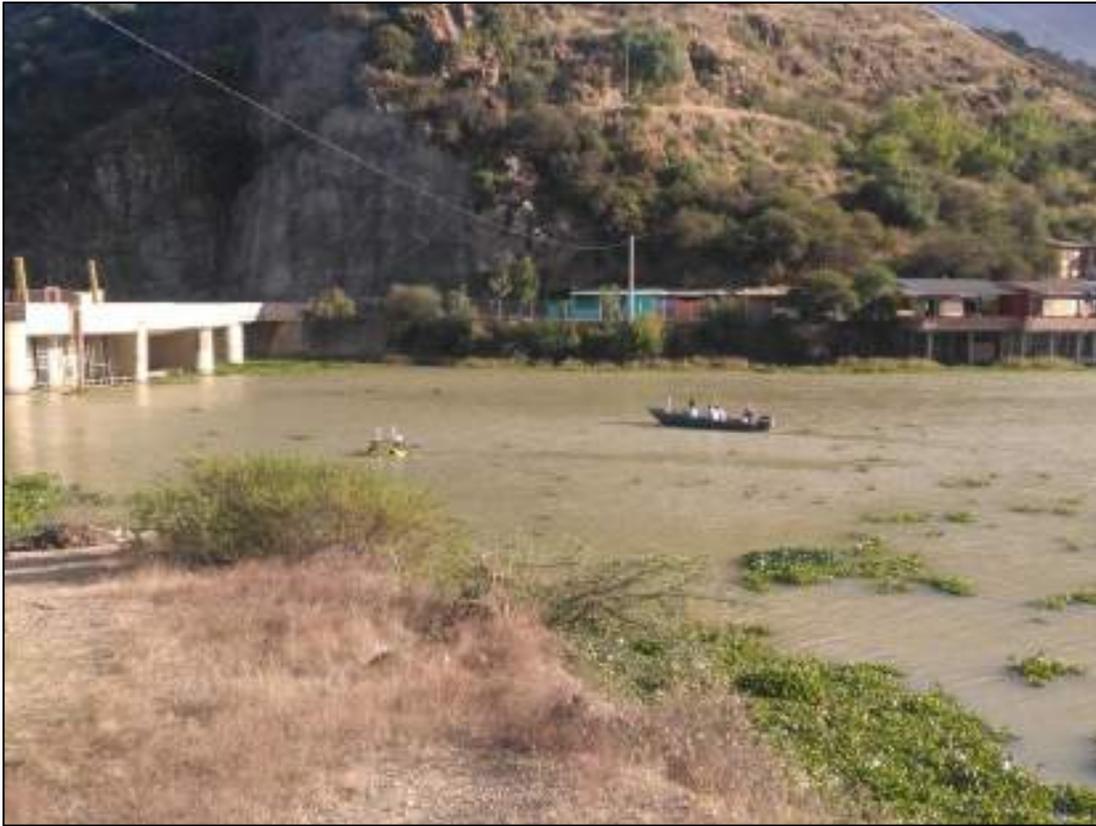
El trabajo de campo correspondiente al levantamiento batimétrico del sector del cuerpo de la presa, se dio en fecha 25 de abril del correspondiente año, mencionado acontecimiento forma parte del levantamiento batimétrico del todo el embalse de San Jacinto, el cual tuvo mayor énfasis en lo que se refiere a la precisión que se requiere ésta zona respecto a todo el embalse en sí, es decir que el proceso de recolección de información fue mucho más minucioso con una mayor densificación de líneas planeadas, vale decir que, se trazó una grilla de líneas tanto horizontales y verticales cada 5 metros, que en comparación con las líneas planeadas respecto a todo el embalse son de cada 75 metros de separación, esto se debe a que el tamaño de las áreas de estudio es de mayor magnitud una respecto de otra.

Fotografía 4.8. Recorrido del equipo Z-Boat a través de las líneas planeadas.

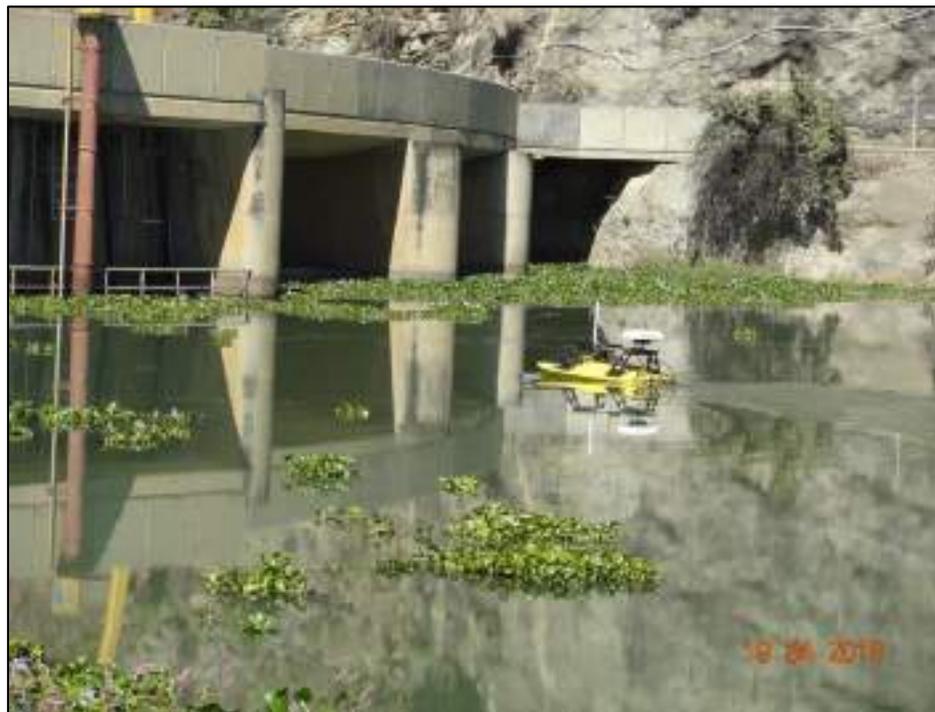
Uno de los principales inconvenientes que se suscitó tanto en el levantamiento batimétrico del año 2018 y 2019, es la vegetación que existe en el lugar, las plantas acuáticas que se encuentran alojadas en los alrededores de la zona de estudio, impiden la recolección de información precisa de toda el área, además, la vegetación en suspensión (Jacintos) cambia de ubicación o que se desplaza todo el tiempo, lo cual de un tiempo a otro, pospone la toma de datos, hasta incluso provocando la suspensión de las actividades programadas previas a un levantamiento batimétrico, en la (Fotografía 4.9) se muestra la principal dificultad con la que se constató durante los trabajos de campo.

Fotografía 4.9. Estado del área de estudio (Batimetría año 2018).

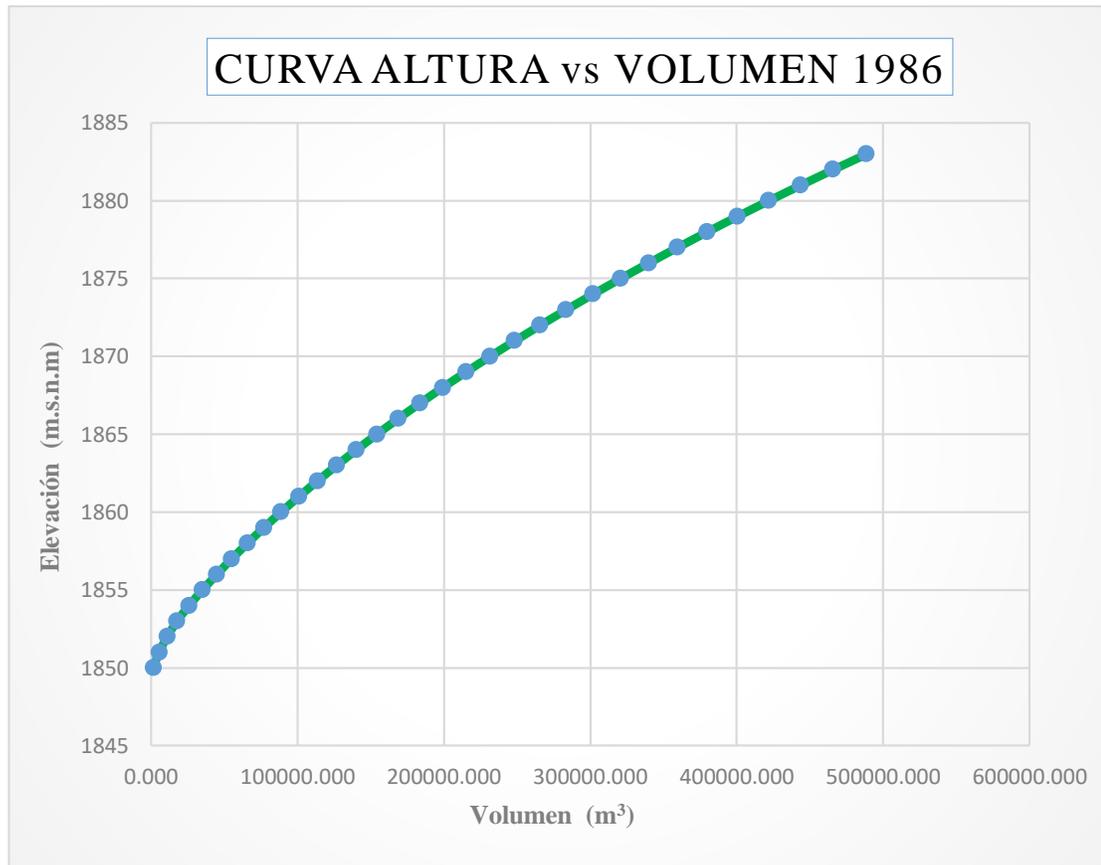
Figura 5.1. Curva Cota – Volumen correspondiente a la topografía 1986.

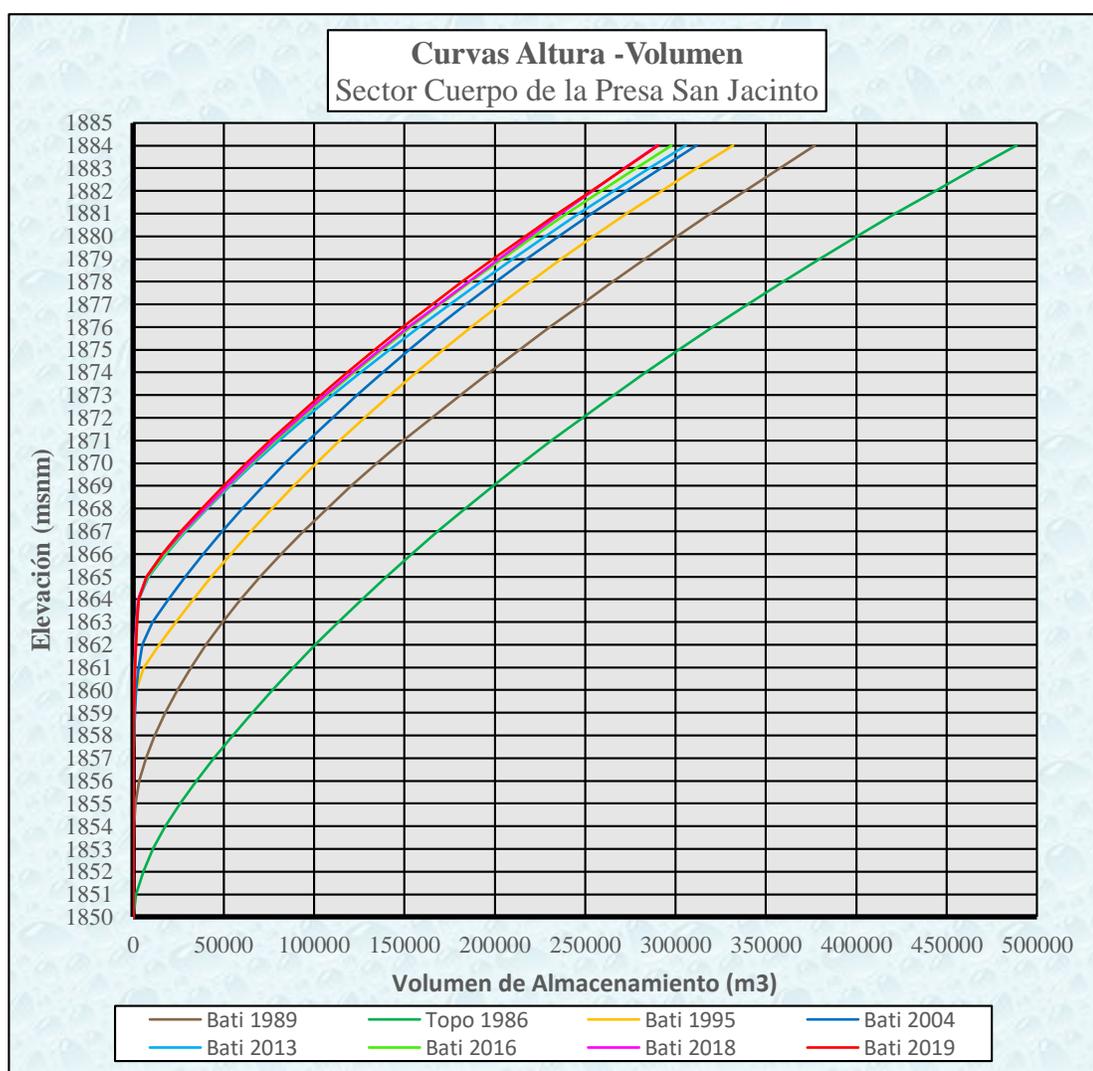
Figura 5.9. Curvas Altura -Volumen sector cuerpo de la presa (1986-2019)
