“ANÁLISIS DE LA INFLUENCIA DEL ATAGUÍA EN LA DISTRIBUCIÓN DE SEDIMENTOS DEPOSITADOS AGUAS ARRIBA DEL CUERPO DE LA PRESA SAN JACINTO”

1. INTRODUCCIÓN

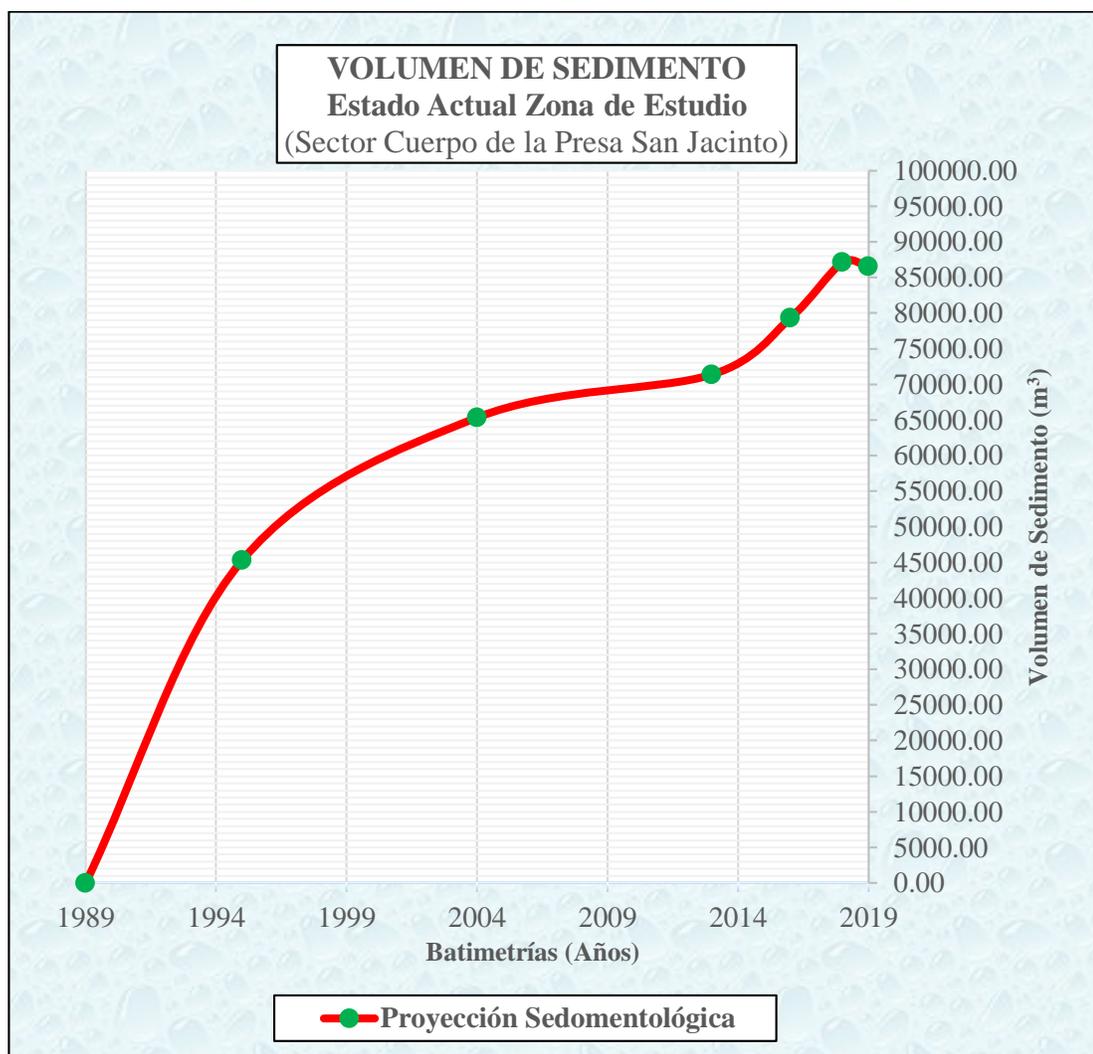
Figura 5.12. Volúmenes de sedimentos según batimetrías realizadas.

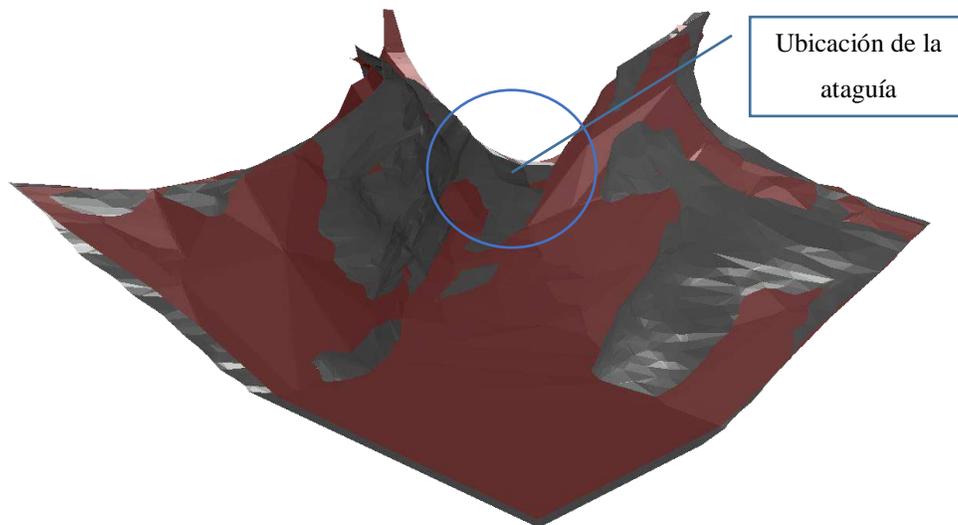
Figura 5.17. Superposición de superficies 1995-2004.

Del análisis de las batimetrías del año 1995 (color gris) y 2004 (color rojizo) en la Figura 5.17, se evidencia el proceso de sedimentación en zonas bajas que comprende el canal de aproximación hacia los desfogues de fondo, pero no ocurre lo mismo en zonas próxima a la ataguía, donde se evidencia que la superficie subacuática del año 2004 se encuentra en un nivel inferior a la del año 1995, lo que se interpreta que hubo movimiento de material sedimentario en las zonas aledañas donde se encuentra emplazada el ataguía, éste fenómeno se puede corroborar mediante la tabla 3.6 del registro de apertura de compuertas del embalse San Jacinto, donde indica que este periodo se tuvo mayor cantidad de aperturas de compuertas (100 aperturas) donde se incluye la crecida más extraordinaria que llevó consigo la mayor altura de laminación sobre el umbral del vertedero de excedencias (cota 1885.2 m.s.n.m.) y por ende, la mayor apertura de compuertas a nivel 6 que se tienen como registro en las oficinas del proyecto múltiple San Jacinto.

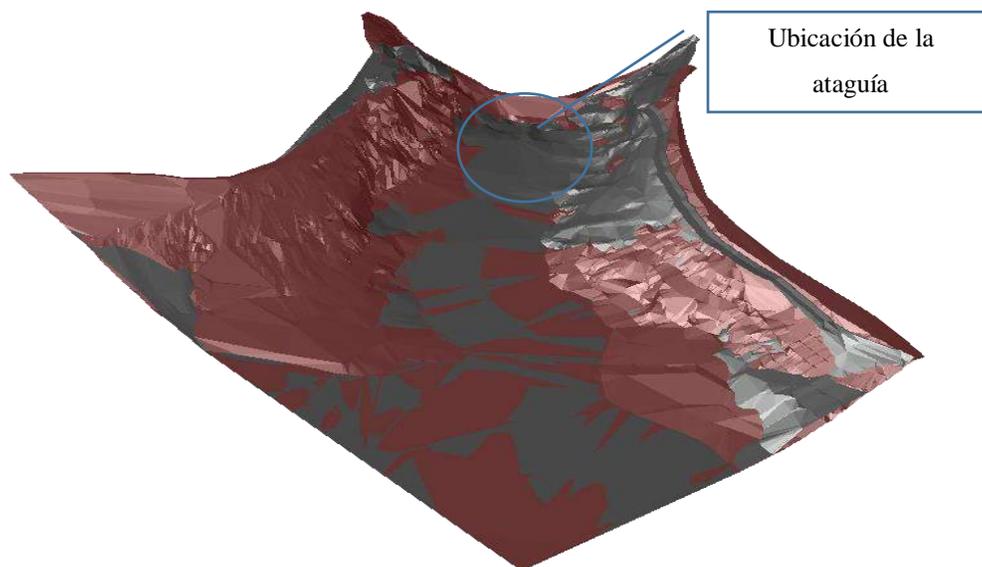
Figura 5.25. Superposición de superficies 2018-2019.

Del análisis de la tasa sedimentaria del periodo 2018-2019, el valor calculado aparentemente pareciera no ser coherente, a pesar de que como se mencionó anteriormente los trabajos de batimetrías de éste periodo fueron realizados con mayor detalle y con equipo de mejor precisión, por consiguiente se deduce que en el año 2019 existe menor cantidad de sedimento respectos al 2018, por tratarse de una zona de constante movimiento del flujo de agua que se dirigen hacia las compuertas de fondo, esto se puede corroborar mediante la Tabla 3.6 del registro de aperturas de compuertas de la presa de San Jacinto, donde se evidencia que hubo numerosas aperturas con fines de evacuación de material sedimentario.

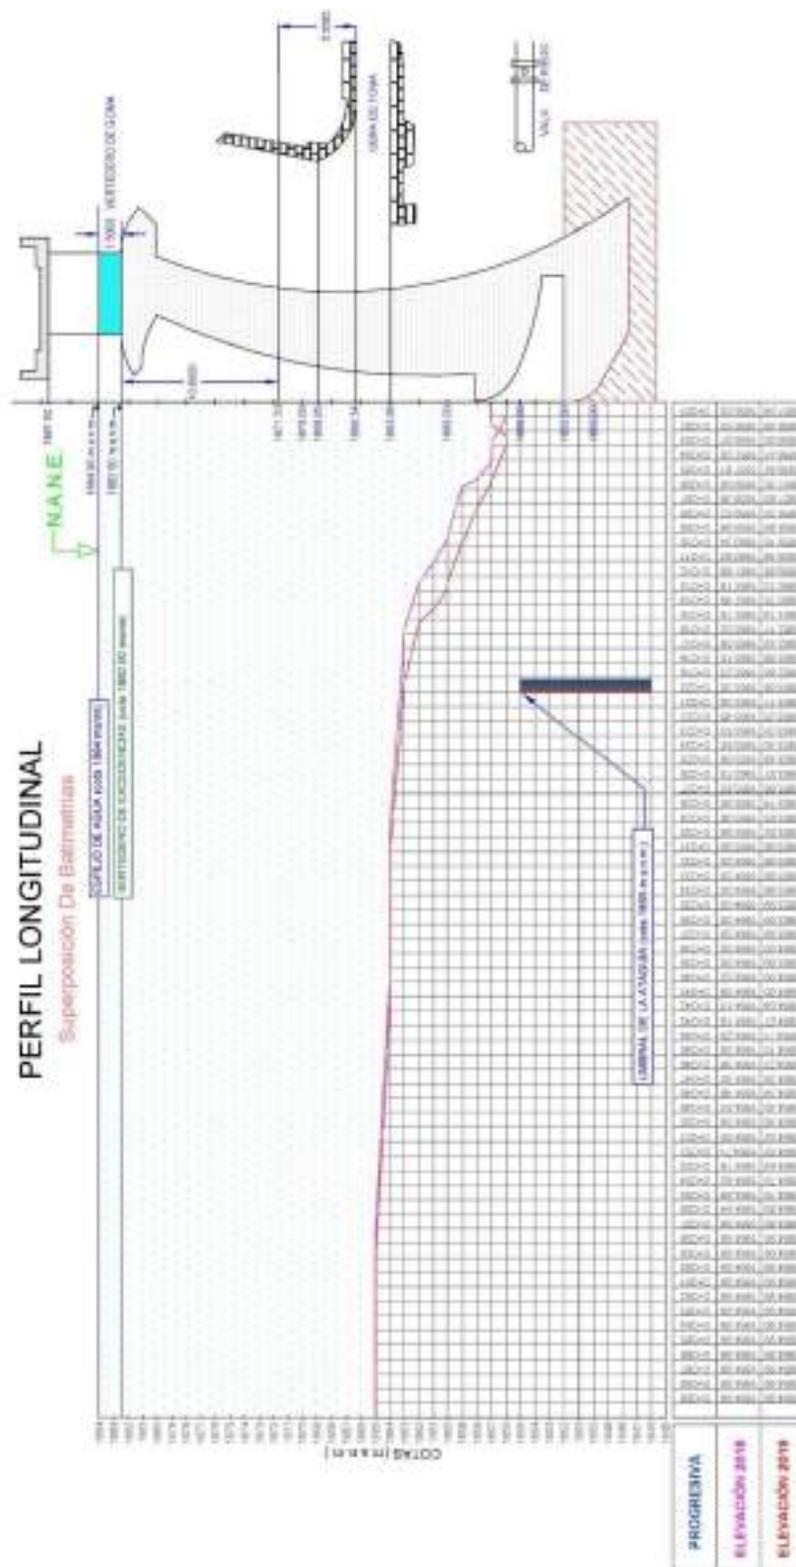
Figura 5.28. Perfil longitudinal superficies 2018-2019.

Haciendo una comparación del perfil longitudinal de ambas batimetrías, también se corrobora que aguas arriba de la ataguía se dio el mayor porcentaje de colmatación, la morfología del fondo del embalse fue evolucionando hasta convertirse en casi plana siguiendo la típica línea de sedimentación en forma de lámina con niveles que fueron en progreso a medida que transcurrió el tiempo hasta llegar los 10 metros de sedimento ya consolidado en la actualidad.

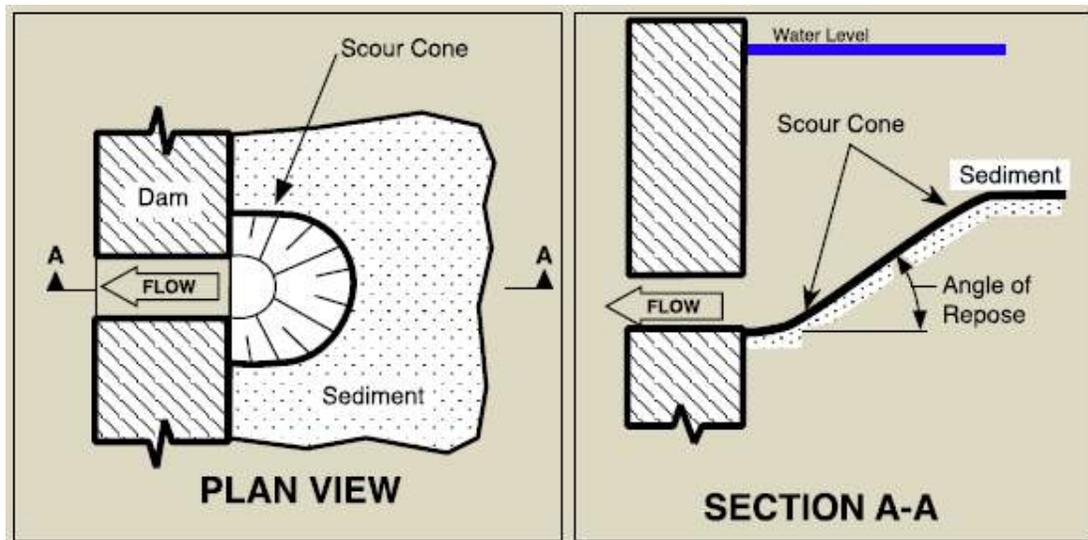
Figura 5.32. Características del cono de influencia.

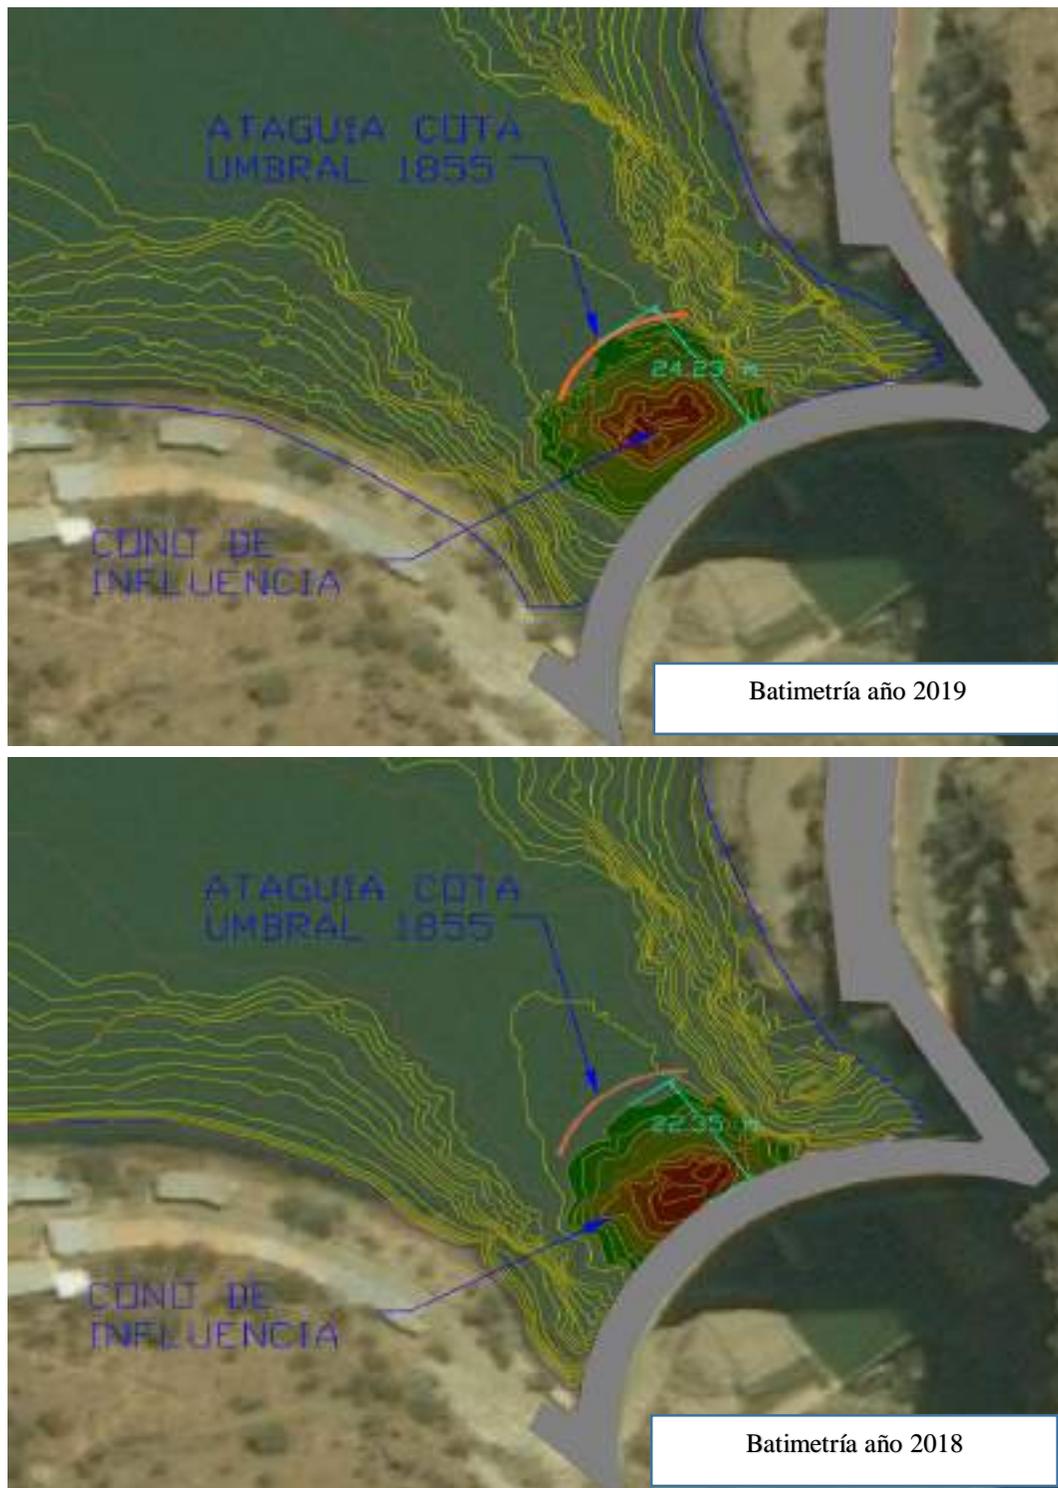
Figura 5.33. Cono de influencia generado según batimetría 2018 y 2019.

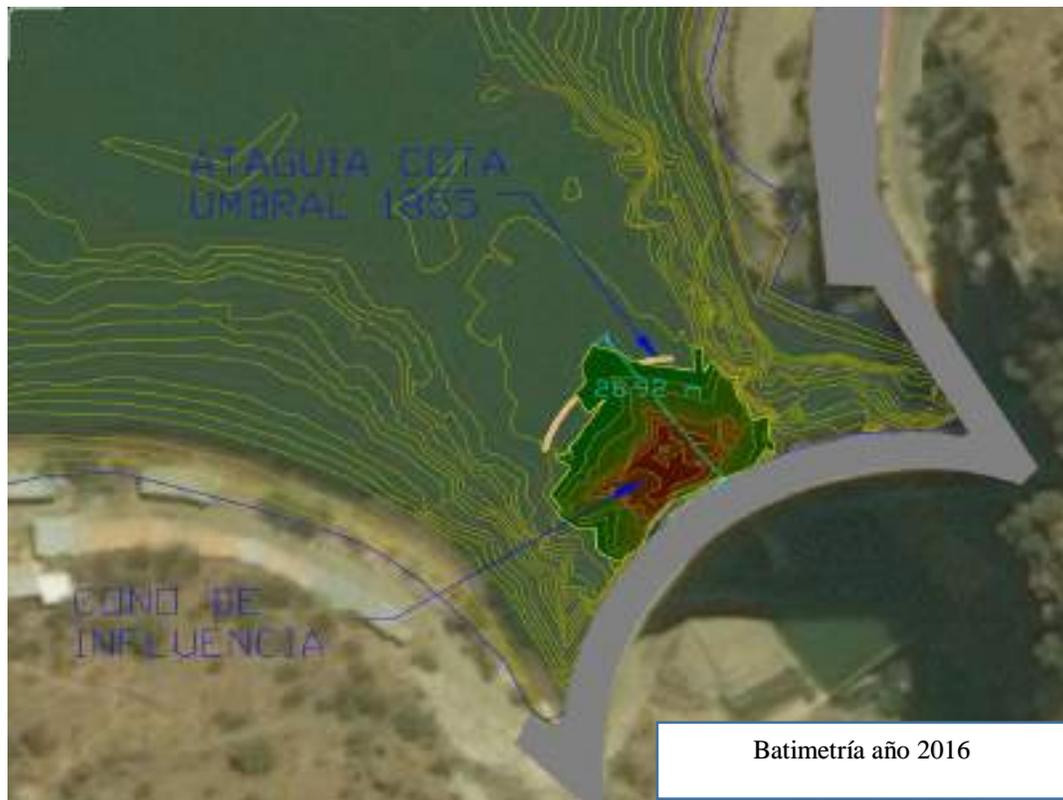
Figura 5.34. Cono de influencia generado según batimetría 2016.

A continuación, se expone las características de formación del cono de influencia generado en el área de estudio:

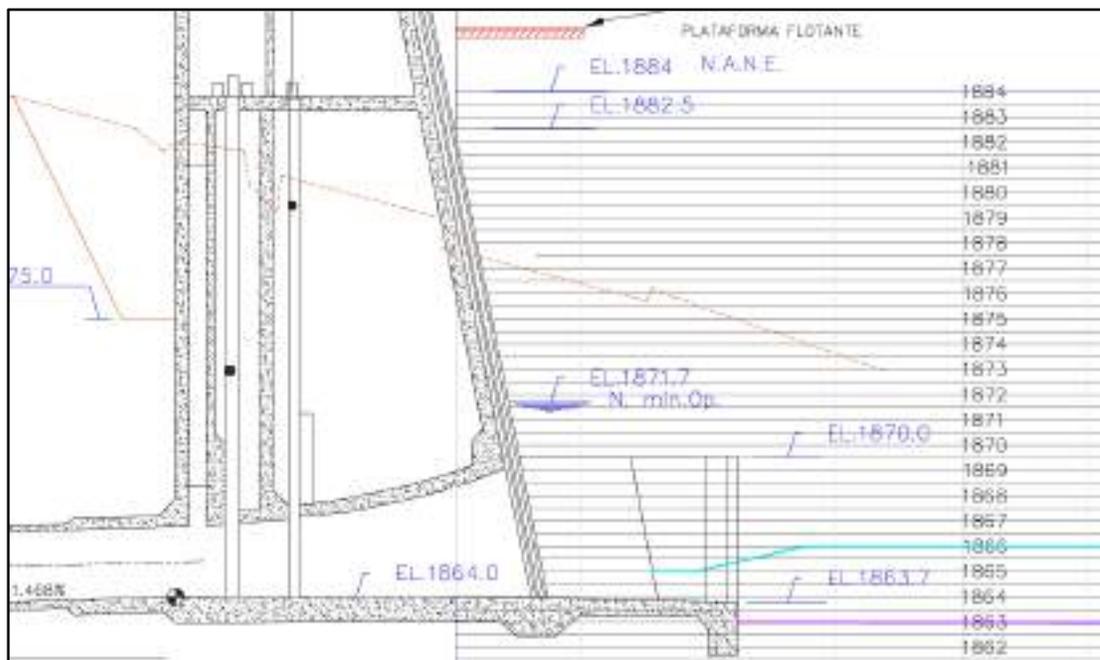
**Figura 5.35.** Estado actual de la obra de toma según batimetría 2018.

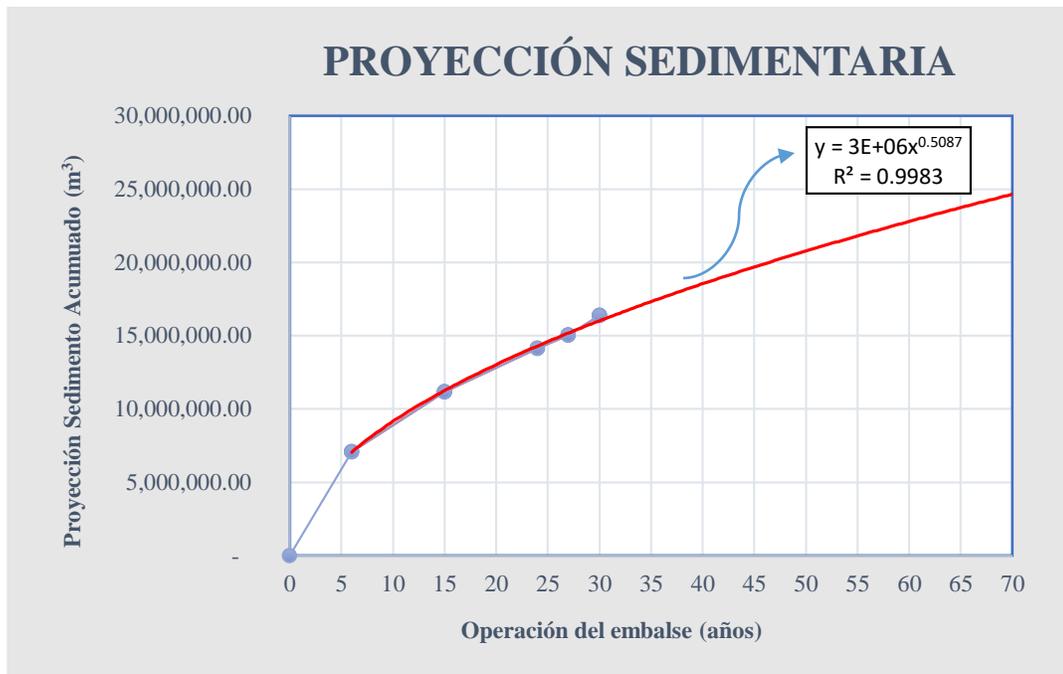
Figura 5.36. Calibración de curva proyección sedimentaria.

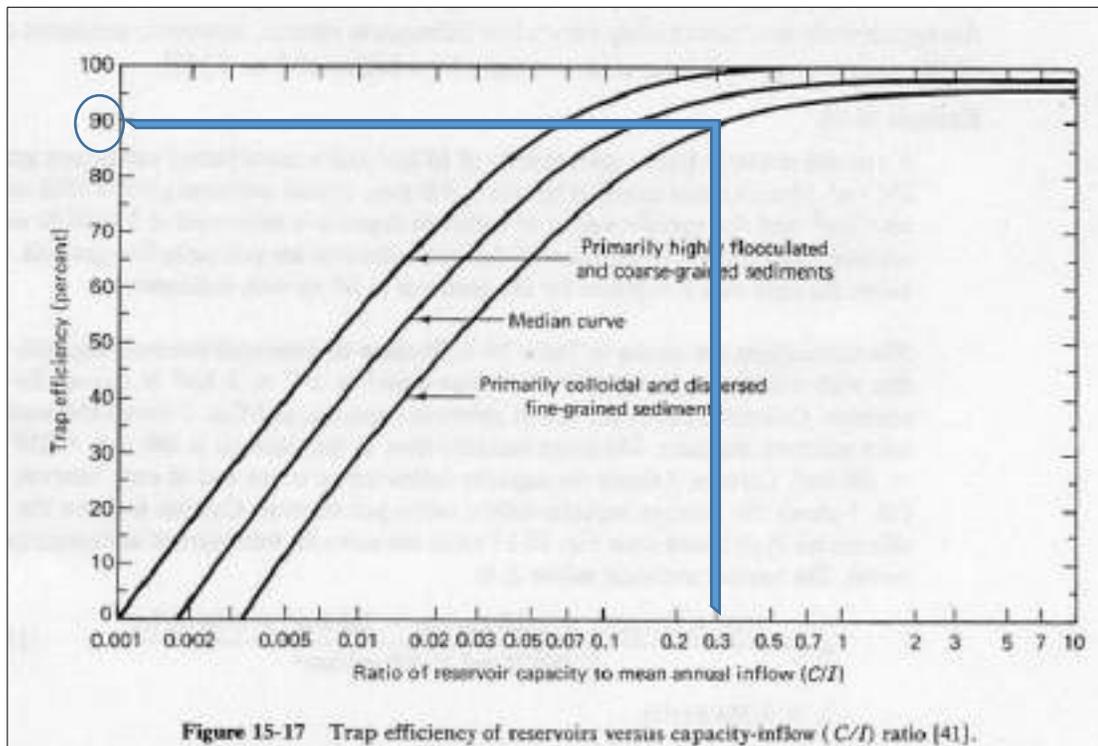
Figura 5.37. Trap efficiency of reservoirs capacity-inflow (C/I) ratio.
