**CAPÍTULO I**  
**INTRODUCCIÓN**

### 1.1 Introducción

Las condiciones de la ruta Tolomosa Grande - San Jacinto presenta deterioros de todo tipo a lo largo de su trayecto, estas condiciones no permiten una buena transitabilidad para los usuarios frecuentes de dicha ruta, esto ahondado a que cuenta con una superficie de rodadura frágil lo que hace que el interperismo segregue material fino (polvo) que afecta en gran manera a la salud, generando el incremento de enfermedades

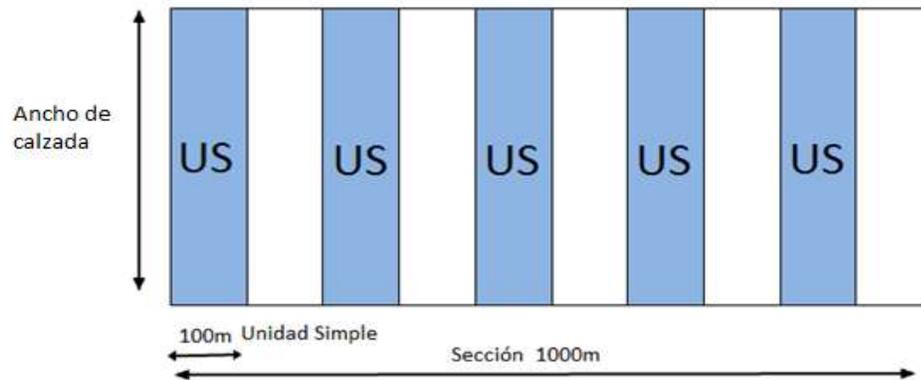
Figura 1: Unidad y zona de muestreo

Se considera toda la longitud del tramo de camino de 6,3 km y se subdivide en zonas de muestreo (1 km) y estas a su vez en áreas más pequeñas denominadas unidades de muestreo (UM), cuya longitud y ubicación está determinado por la zona que permita contar con la suficiente representatividad posible de los datos recolectados. Se define como unidad de muestreo un área rectangular de ancho igual al ancho de la calzada y de largo 100 metros inspección. El inicio de la unidad de muestreo debe coincidir, en lo posible, con el inicio del kilómetro.

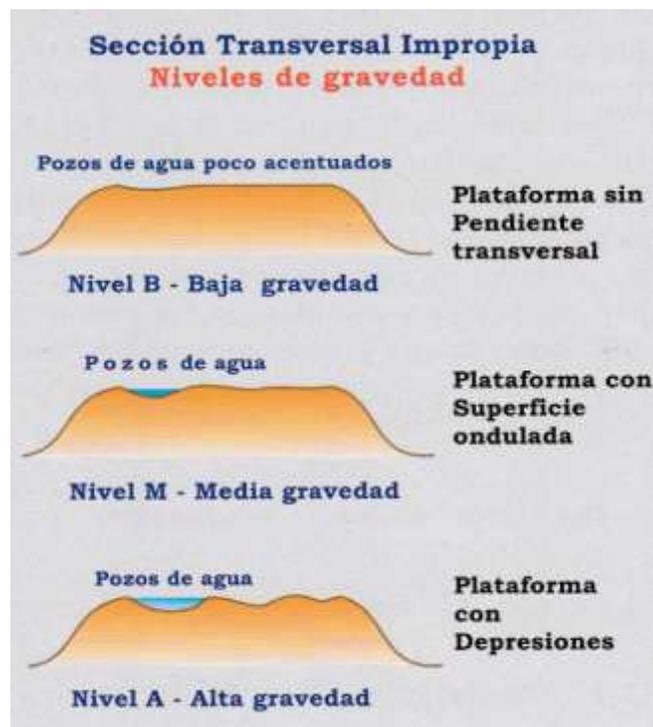
*Figura 2: Sección Transversal Impropia*

Nivel A (Alto): (i) cantidad elevada de pozos o (ii) indicación de que estos hayan aparecido en las superficies de la vía o (iii) la vía contiene graves depresiones en la pista.

El defecto Sección Transversal Impropia se mide en metros lineales (m) por unidad simple (a lo largo de la vía o paralelamente a este). Diferentes niveles de gravedad pueden coexistir en una misma unidad simple.

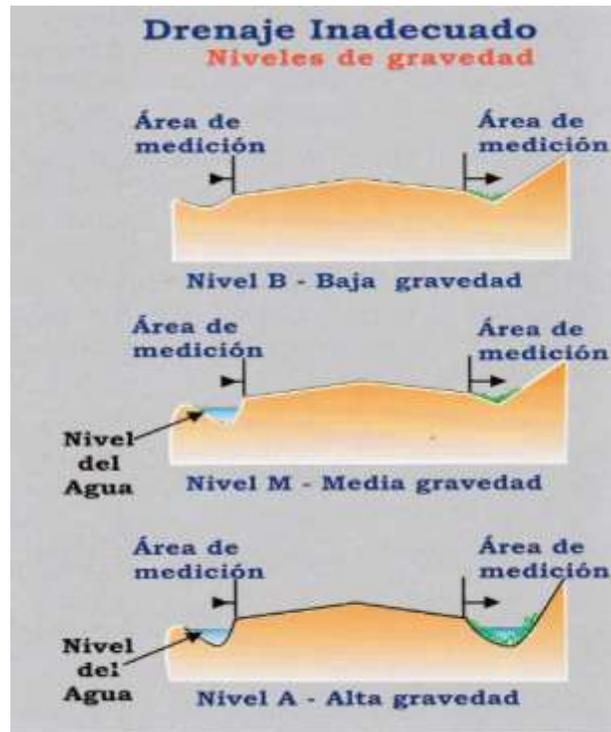
Figura 3: Drenaje Inadecuado

Nivel A (Alto): (i) cantidad elevada de pozos de agua o. (ii) comprobación de problemas en los dispositivos de drenaje, (iii) vegetación, desechos o fragmentos de piedras depositados sobre los dispositivos de drenaje y, (iv) erosiones en los dispositivos de drenaje, (v) agua fluyendo superficialmente hacia la pista o infiltrándose en la plataforma.

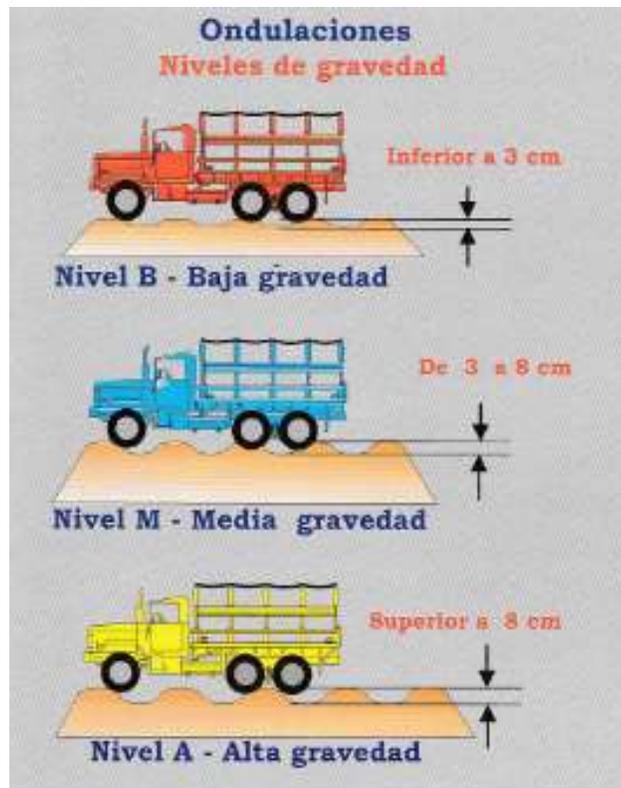
*Figura 4: Ondulaciones*

Nivel A (Alto): las depresiones originadas en las ondulaciones tienen una altura superior a 8cm.

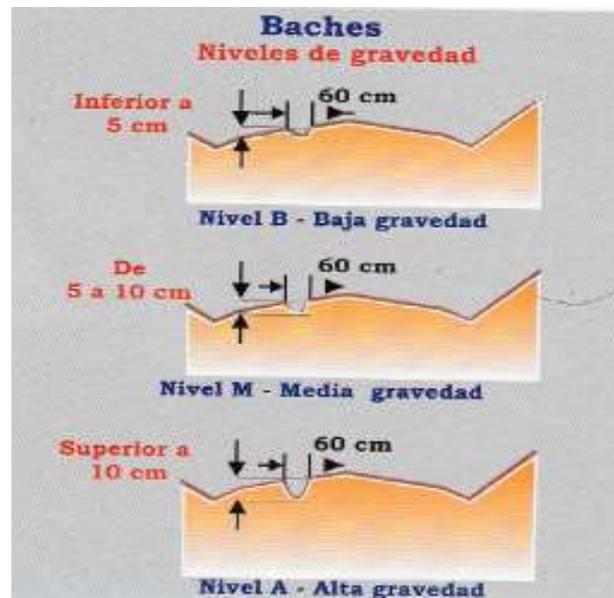
Figura 6: Baches

\*si el bache tuviera un diámetro superior a 90cm, el área puede medirse en m<sup>2</sup> por 0,64, para la determinación del número equivalente de baches

Se miden según la cantidad de defectos que existen en cada unidad simple del tramo.

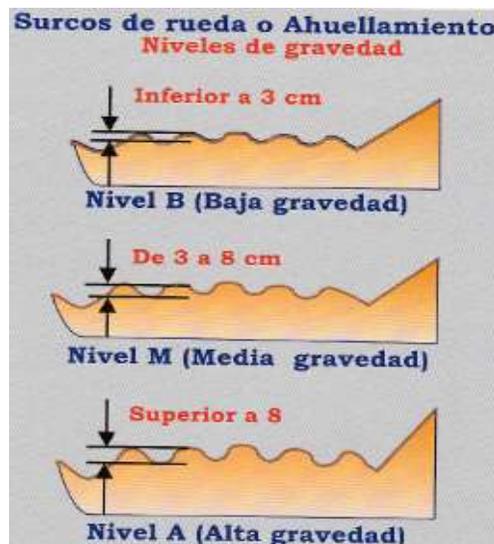
*Figura 7: Surcos de Rueda*

Los surcos de rueda o ahuellamiento es una depresión que ocurre paralelamente al eje de la pista. Se caracteriza por la presencia de deformaciones en la capa de revestimiento o en la base/sub-lecho de la vía. Es causado por la acción combinada del tráfico repetitivo junto a deficiencias de compactación y/o fragilidad relacionada con la capacidad de soporte de los materiales de la superficie de circulación o de las capas subyacentes.

Nivel A (Alto)- surcos de rueda con altura superior a 8 cm.

Los surcos de ruedas se miden en metros cuadrados (m<sup>2</sup>) de área con defecto en una determinada unidad simple.

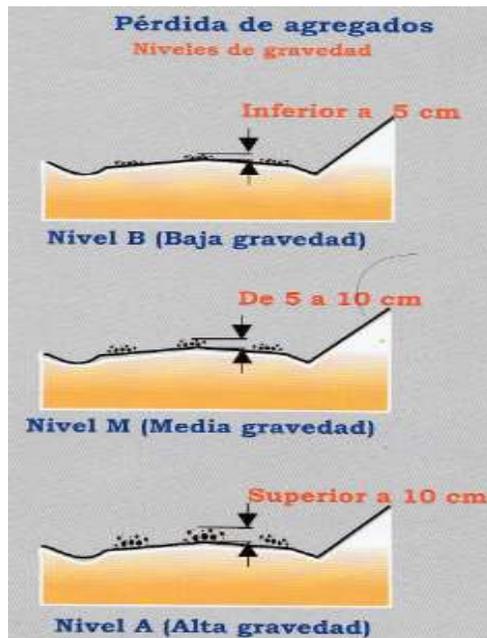
*Figura 8: Pérdida de Agregados*

Nivel Alto (A): bermas de agregados con alturas superiores a 10 cm en el arcén/carril lateral o en las áreas utilizadas en menor escala por tráfico.

El defecto pérdida de agregados, se mide en metros lineales paralelamente al eje de la vía en una unidad simple. Por ejemplo, una unidad simple con 100m de largo tiene tres bermas con gravedad media, una en cada lado de la pista y otra en el medio, entonces la medida del defecto deberá ser de 300m con gravedad media.

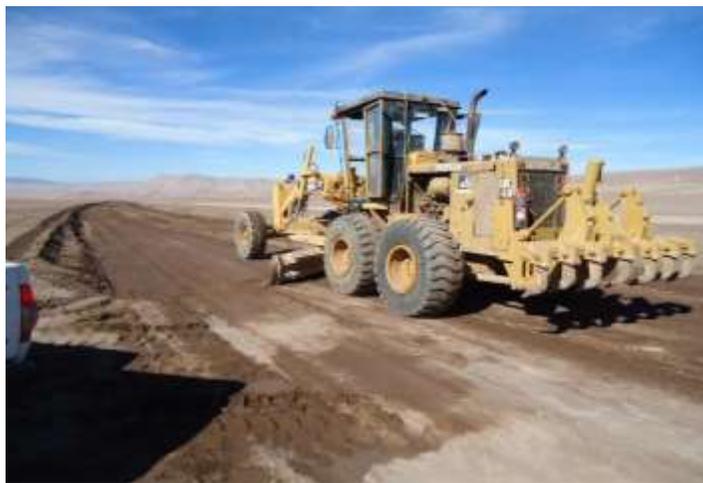
*Figura 9: Reperfilado*

En el caso de la reconformación de las cunetas existentes, se deben remover todos los materiales depositados en ella, de manera de asegurar una sección transversal uniforme y una pendiente longitudinal libre de obstáculos. También contempla la rehabilitación o construcción de ventanas o sangrías, que permitan evacuar el agua de las cunetas en forma rápida y eficiente.

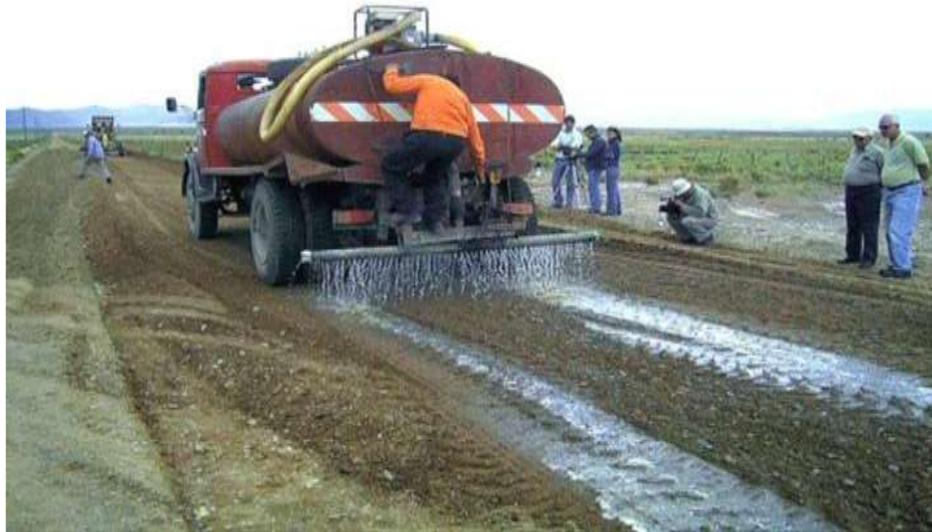
*Figura 10: Riego*

y los baches existentes, eliminando de paso el sobre tamaño superior a 75 mm (3"). Posteriormente, se procede a revolver, acordonar y regar el material existente, homogeneizándolo hasta que alcance la humedad óptima de compactación. Luego, se perfila igual como lo descrito anteriormente y se compacta hasta alcanzar, a lo menos, el 95% de la D.M.C.S. o el 80% de la Densidad Relativa. La consolidación del material se debe realizar desde los bordes de la calzada hacia el eje del camino.

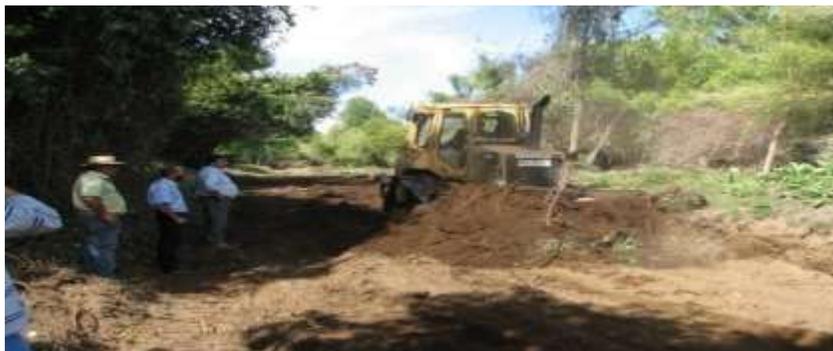
*Figura 12: Reparación de áreas inestables*

Esta actividad consiste en la reposición de áreas inestables de una capa de rodadura granular, Incluye las excavaciones para remover los estratos superficiales requeridos, la preparación del sello de fundación y los rellenos con material apropiado para capas de rodadura, así como cualquier otra actividad o trabajo necesario para cumplir con lo especificado.

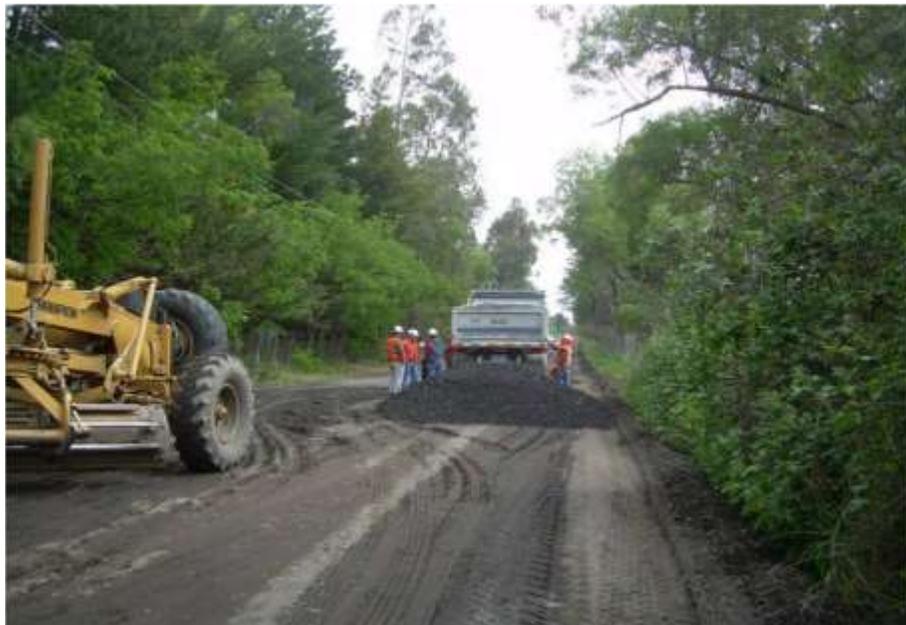
*Figura 13: Recebo Granular*

Esta operación consiste en reconformar la plataforma de una calzada no pavimentada, incluyendo las cunetas, a una condición cercana a la original de diseño, en cuanto a dimensiones y características. Considera la adición de material de reemplazo del material perdido. El objetivo es devolverle a la capa de rodadura las condiciones de transitabilidad y geometría original. En este sentido existen varios tipos de recebo según el tamaño máximo del árido considerado: con adición de material chancado, con incorporación de suelo plástico, con adición de estabilizador, recebo de carpetas de maicillo y recebo con provisión externa de material, entre otros.

En materia de recibos, los hay con tamaño máximo de 1 1/2" y 3". En el caso del recebo con adición de suelo plástico éste incluye un escarificado previo del material existente, Luego de incorporar el suelo plástico el material se humedece y homogeniza, Esta operación también comprende la limpieza y reconformación de las cunetas incluyendo la rehabilitación o construcción de ventanas o sangrías todas las labores de retiro y transporte a botadero del material sobre 75 mm y el perfilado a todo el ancho de la calzada, así como su posterior compactación.

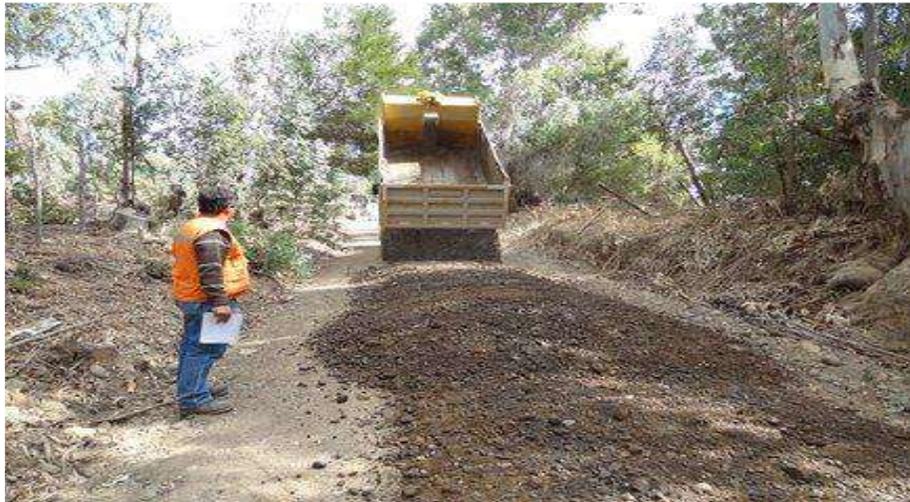
*Figura 14: Reparación de calzada con material integral*

El sector a ser reparado debe ser preparado en lo posible extrayendo el agua o barro acumulado y nivelar el terreno cuando corresponda y las condiciones lo permitan antes de aplicar el material integral.

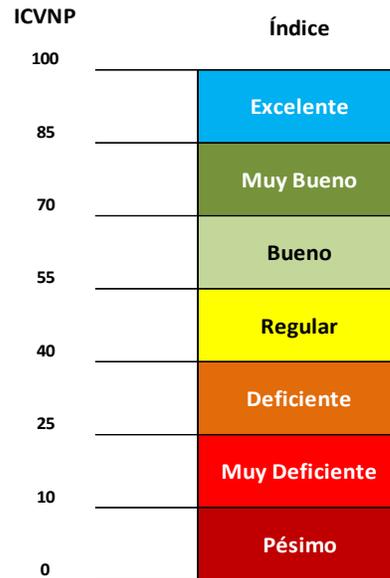
Figura 15: Índice de la Condición de la Vía No Pavimentada

El índice de la Condición de la Vía No Pavimentada se determina a través de la medición de los defectos de la superficie de la vía. El método, en ensayos de campo, ha demostrado su eficacia para la determinación de las necesidades de mantenimiento de la infraestructura rural no pavimentada, así como para la priorización posterior de las alternativas que más se ajusten a las limitaciones de orden económico-operacional.

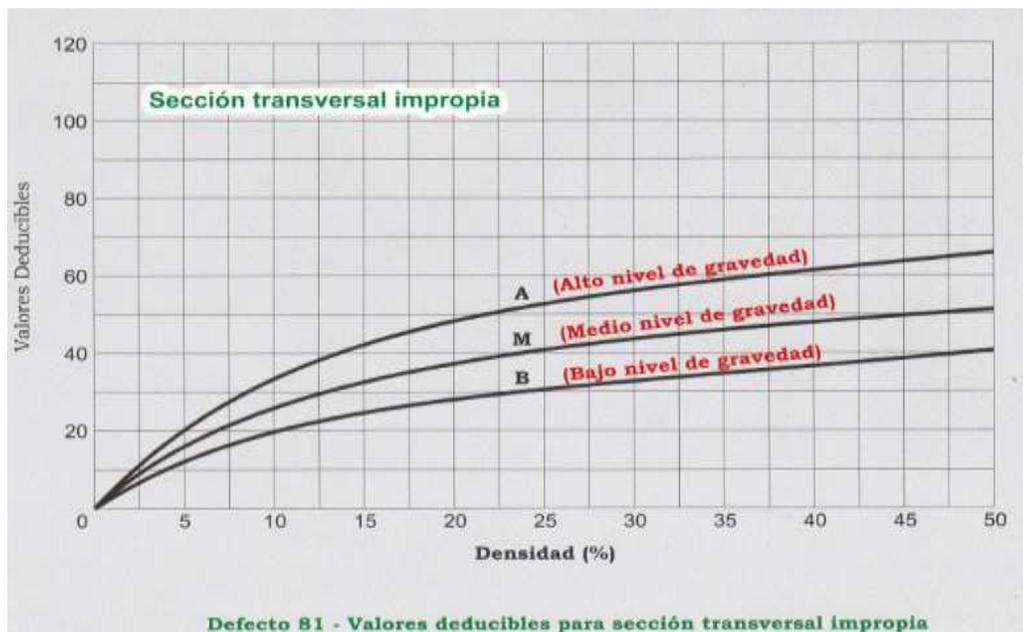
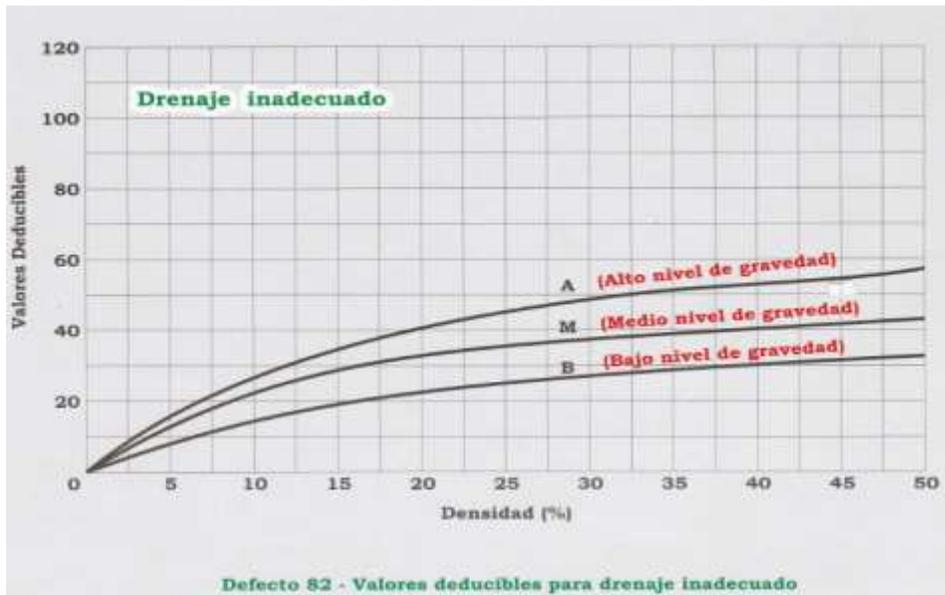
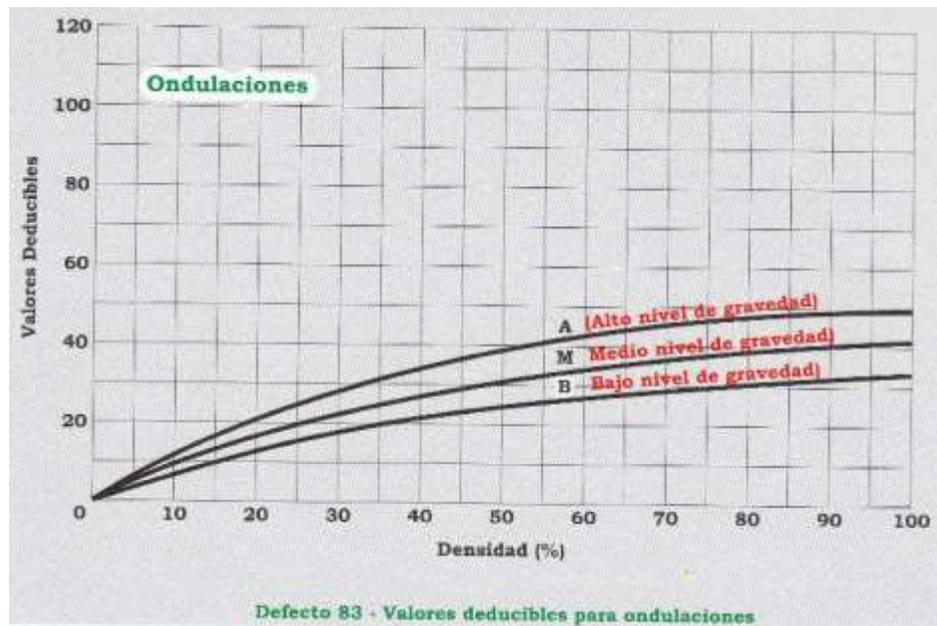
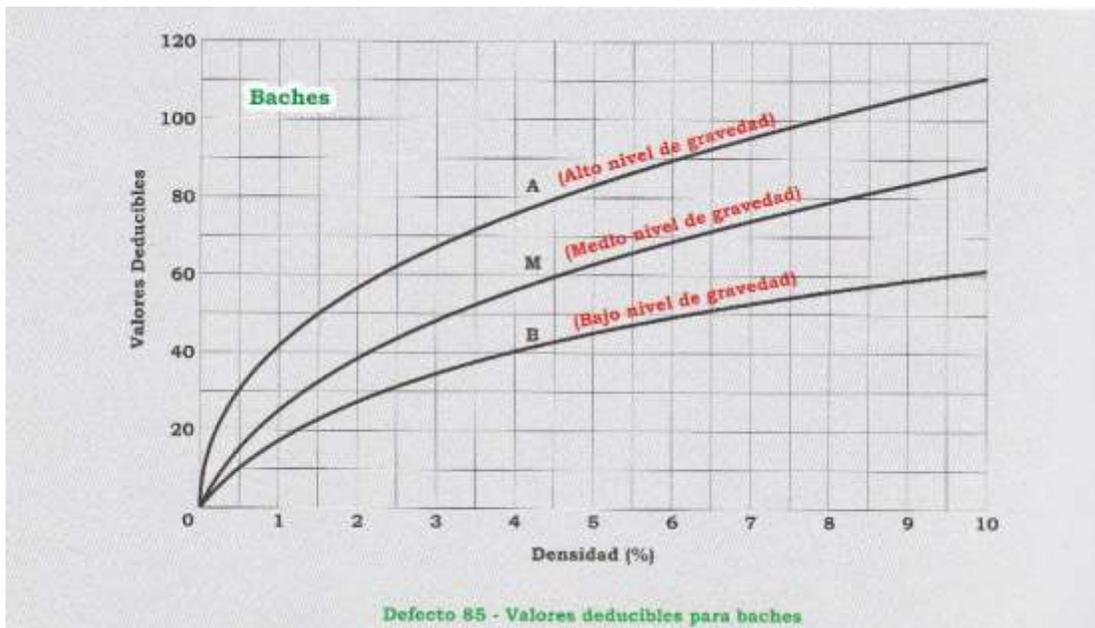
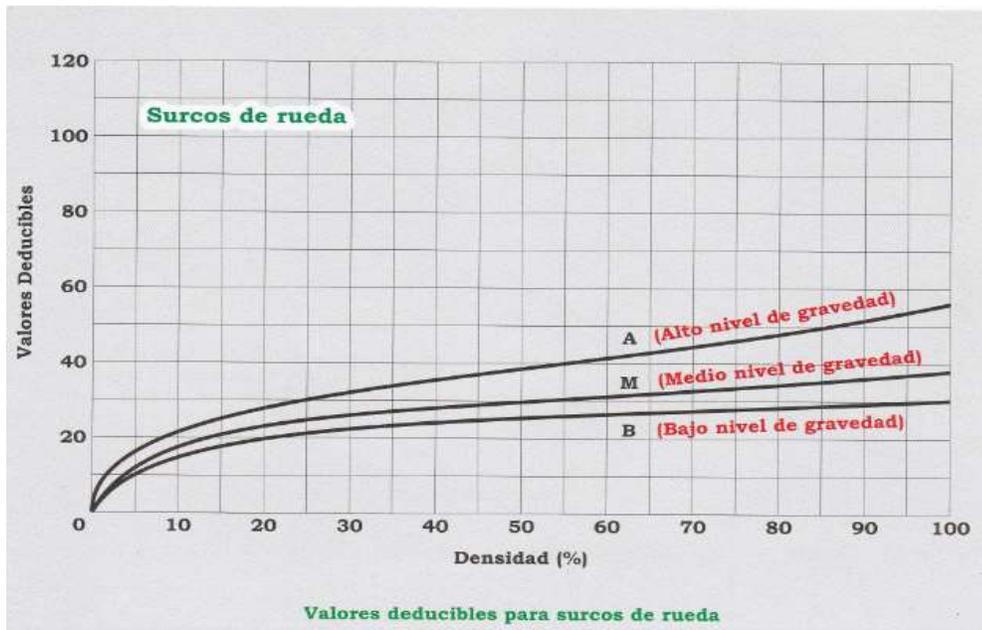
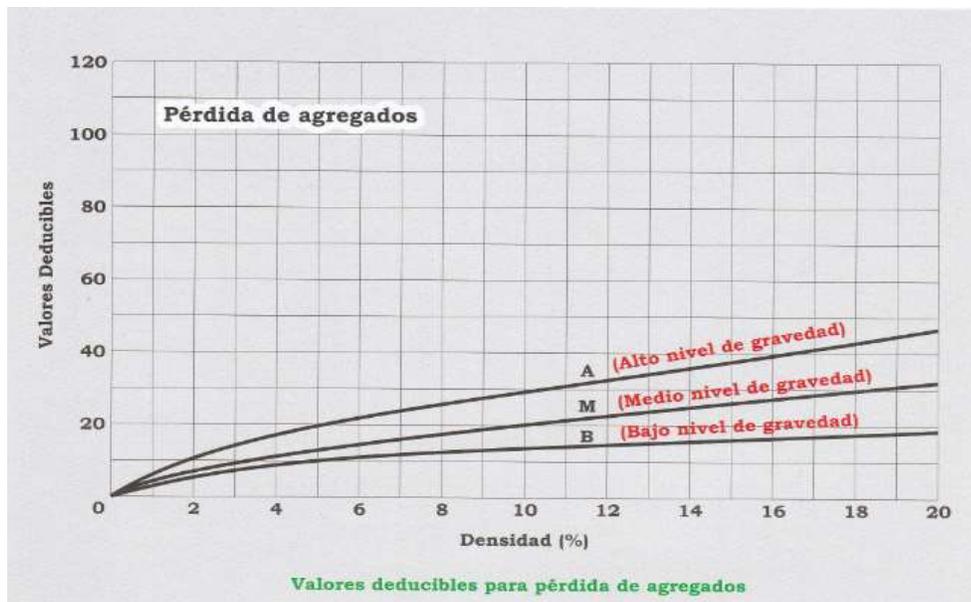
Utilizando las curvas de deducción de valores, se buscan los valores deducibles para cada tipo de defecto y el nivel de gravedad. Las curvas de valores deducibles se presentan en las figuras de abajo para cada tipo de defectos. Se ubica la densidad en el eje de las abscisas, después levante una línea vertical hasta encontrar la curva de gravedad correspondiente. A partir de ese punto, trace otra línea horizontal hasta encontrar el eje de las ordenadas.

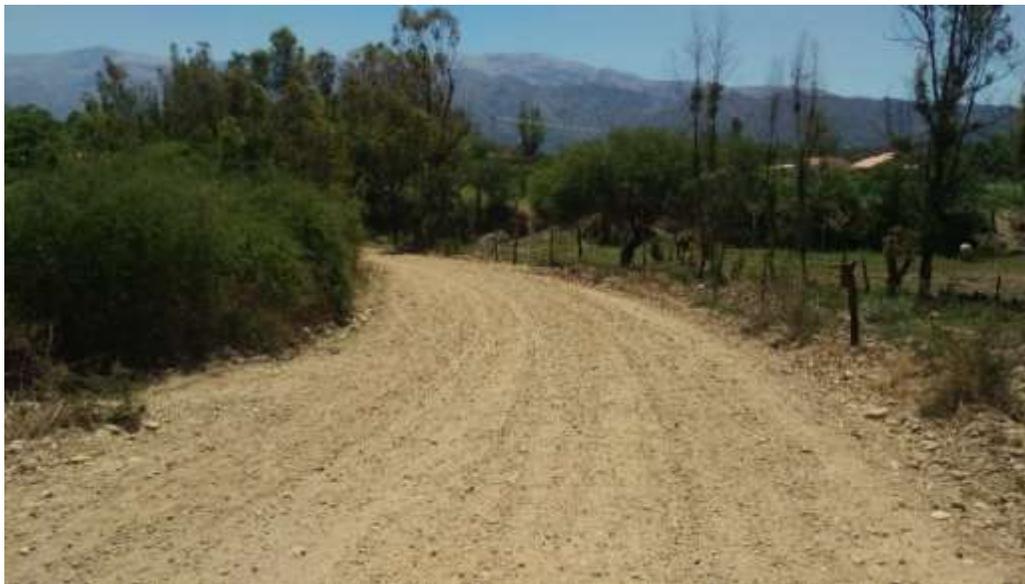
*Figura 27: Tramo en estudio*

El ancho del camino varía entre 4 a 7 metros a lo largo de su recorrido.

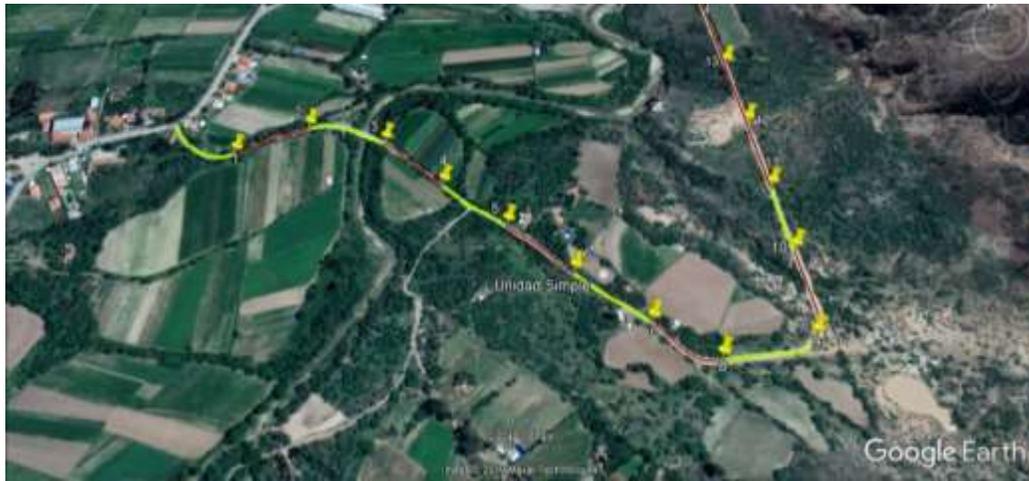
*Figura 28: Imagen satelital*

El tramo de estudio seleccionado pertenece a caminos municipales del departamento de Tarija con una longitud de 6,3 km, es dividida en 7 secciones, seis secciones son de 1 km cada una y una sección de 300m, en total 32 US (unidades simples) de 100 m.

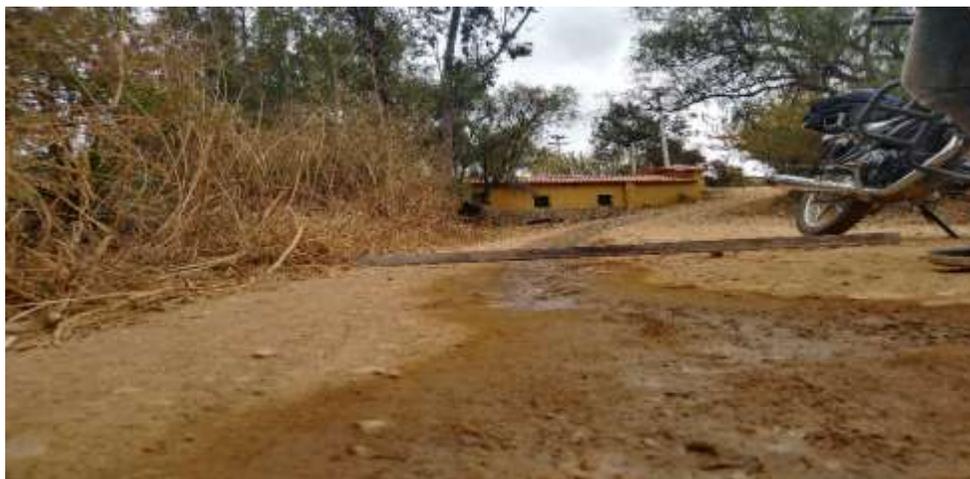
*Figura 29: Sección Transversal Impropia*

Sección Transversal Impropia					
Progresiva	Longitud de U.S.	Ancho de carril	Área (m <sup>2</sup> )	Longitud de Defecto (m)	Nivel de Gravedad
0+000 - 0+100	100	3,60	360	48,30	Medio
0+200 - 0+300	100	4,90	490	-	-
0+400 - 0+500	100	2,75	275	54,00	Medio
0+600 - 0+700	100	3,85	385	-	-
0+800 - 0+900	100	5,70	570	32,00	Alto
1+000 - 1+100	100	4,90	490	-	-
1+200 - 1+300	100	5,60	560	37,00	Medio
1+400 - 1+500	100	4,90	490	73,00	Medio
1+600 - 1+700	100	5,20	520	-	-
1+800 - 1+900	100	8,20	820	-	-
2+000 - 2+100	100	5,90	590	-	-
2+200 - 2+300	100	5,10	510	37,00	Medio
2+400 - 2+500	100	4,40	440	53,00	Alto
2+600 - 2+700	100	5,10	510	-	-
2+800 - 2+900	100	6,80	680	-	-
3+000 - 3+100	100	5,40	540	27,00	Alto
3+200 - 3+300	100	6,10	610	35,00	Medio
3+400 - 3+500	100	7,60	760	-	-
3+600 - 3+700	100	7,30	730	40,00	Medio
3+800 - 3+900	100	4,40	440	48,00	Medio
4+000 - 4+100	100	6,90	690	-	-
4+200 - 4+300	100	5,40	540	-	-
4+400 - 4+500	100	5,90	590	-	-

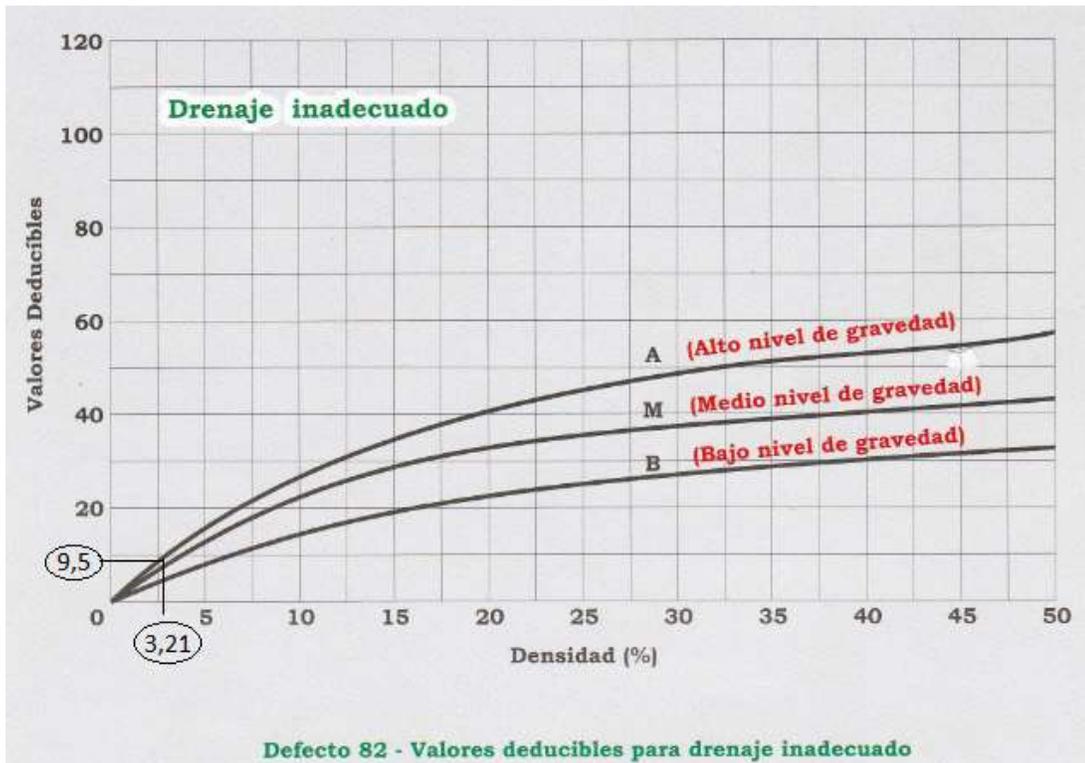
Figura 37: Valor deducible de Drenaje inadecuado

Con este dato de densidad se entra a la tabla siguiente para hallar el Valor Deducible de acuerdo al tipo de gravedad:

El valor deducible de acuerdo a la densidad del defecto 82 es de 9,5

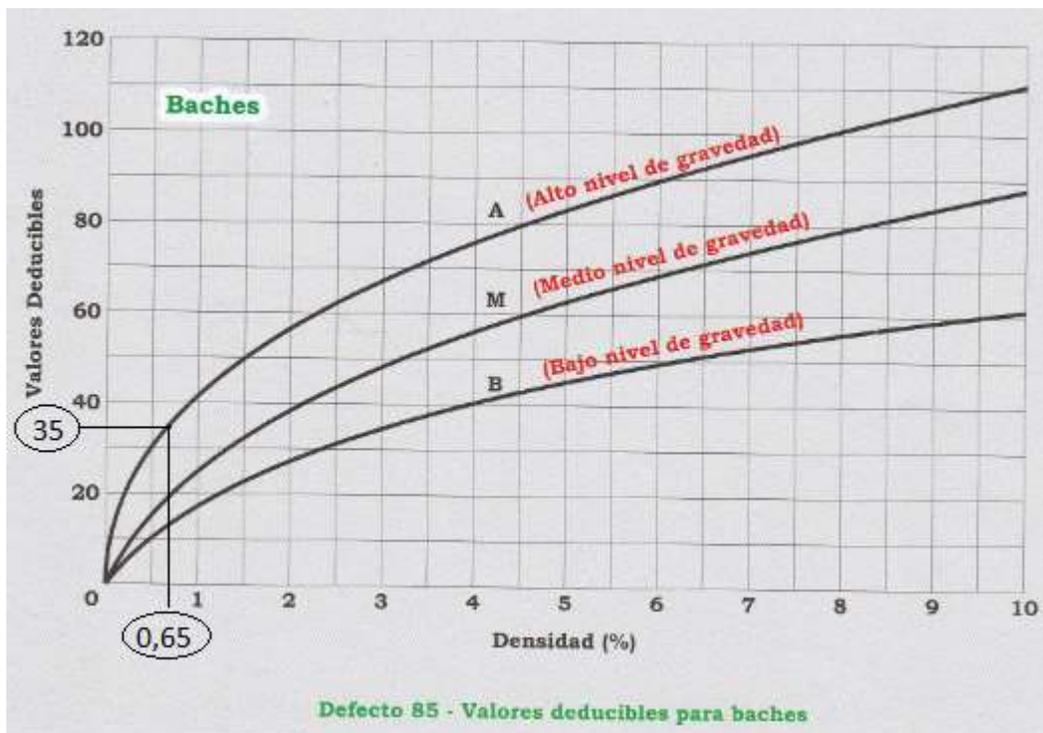
Figura 38: Valor deducible de Baches

Con este dato de densidad se entra a la tabla siguiente para hallar el Valor Deducible de acuerdo al tipo de gravedad:

El Valor Deducible de acuerdo a la densidad y la gravedad del defecto 85 es de 35.

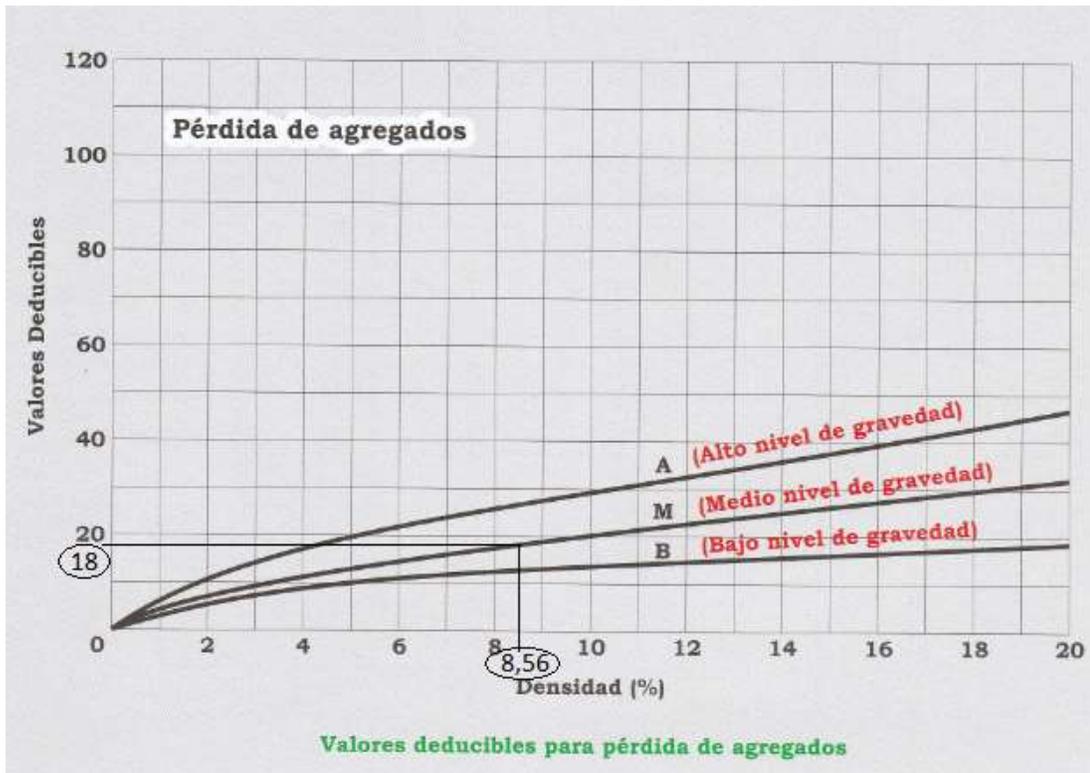
Figura 39: Valor deducible de Pérdida de agregados

Con este dato de densidad se entra a la tabla siguiente para hallar el Valor Deducible de acuerdo al tipo de gravedad:

El Valor Deducible de acuerdo a la densidad del defecto 87 es de 18.

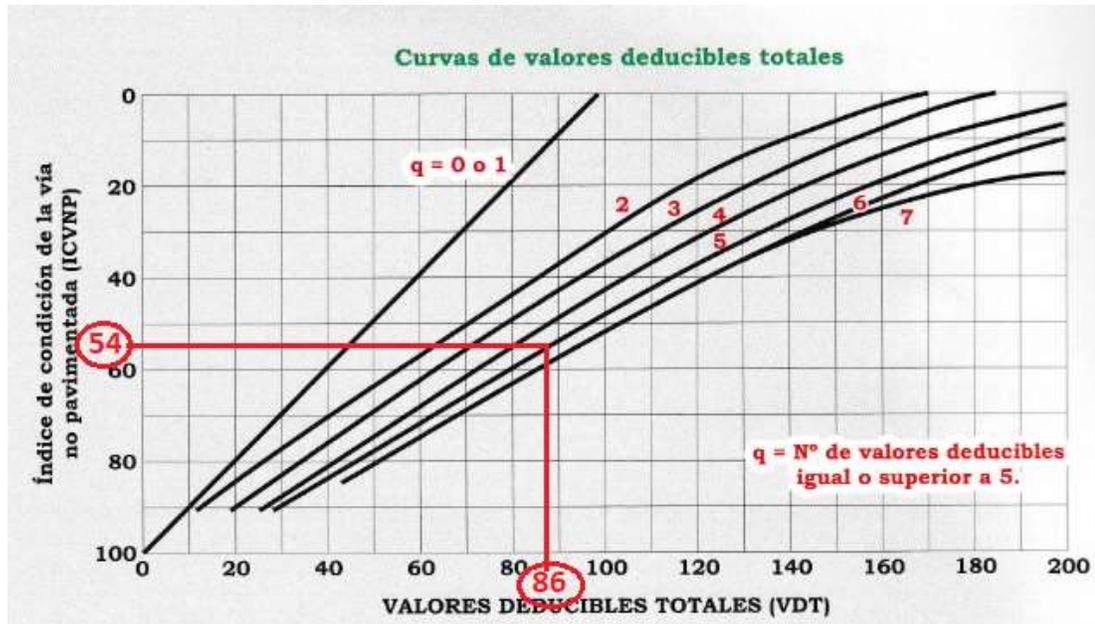
Figura 40: Valores deducibles totales

Teniendo estos valores de Total de valores deducibles de 86 y un  $q=5$  ingresamos a la siguiente tabla para hallar el ICVNP de la unidad simple.

El ICVNP hallado es de 54, con este valor ingresamos a la siguiente gráfica para hallar la integridad y condición de operación de esta unidad simple.

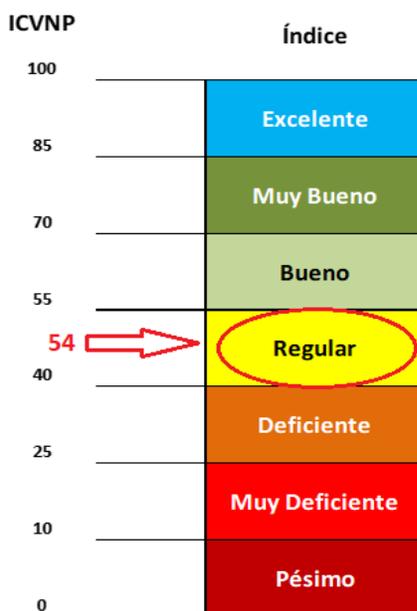
Figura 41: Índice de Condición de la unidad simple N° 5

Para un ICVNP de 54 obtenemos que la integridad y condición de la unidad simple analizada es “Regular”.
