CAPITULO I
GENERALIDADES

Evaluar el estado funcional y estructural del pavimento flexible del tramo “Lajas la Merced-Canasmoro”, para determinar sus posibles fallas o deficiencias y establecer alternativas de solución o mantenimiento que ayude a mejorar las condiciones de seguridad y comodidad del flujo vehicular.

El alcance de la presente tesis es el de conocer el estado actual del pavimento flexible del tramo “Lajas la Merced-Canasmoro”, para lo cual realizaremos una evaluación del estado funcional y una evaluación estructural para conocer los daños de la estructura.

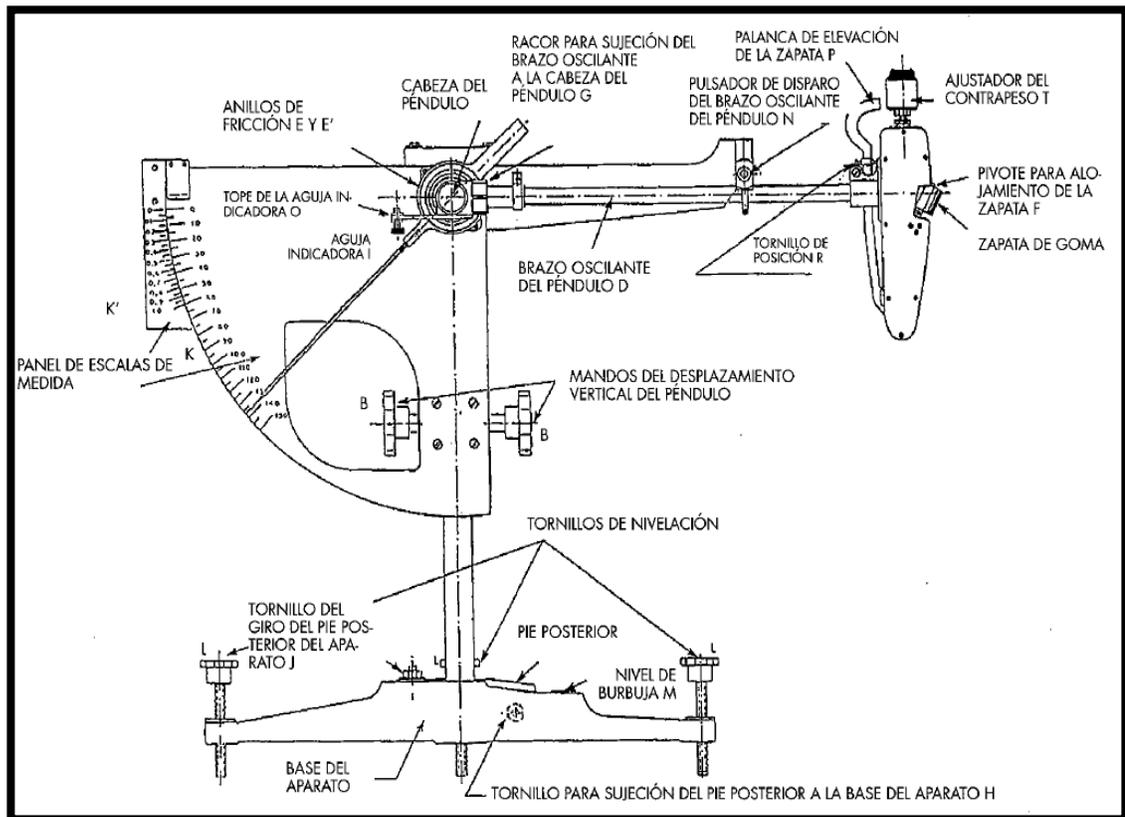
Figura N° 5: Esquema del BPN (British Pendulum Number)

Para efectuar la medida, este se ajusta de modo que el patín de goma, fijado en el péndulo, recorra una distancia normalizada en la superficie a medir. El péndulo se balancea desde la vertical hasta el reposo. La pérdida de energía del péndulo debido a la fricción del pavimento se registra en una escala graduada.

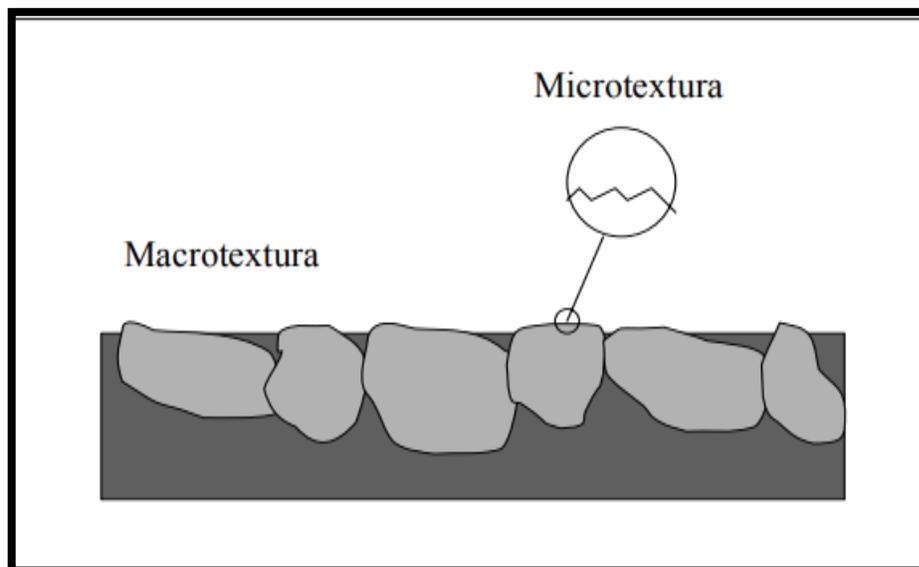
Figura N° 6: Diferencia entre microtextura y macrotextura

En el caso de mezclas drenantes o tratamientos superficiales, la macrotextura será del tipo grueso, mientras que, en el caso de mezclas densas convencionales, la macrotextura será más bien fina. Por lo tanto, la resistencia al deslizamiento que presente un pavimento, será en general el resultado de la combinación microtextura - macrotextura que presente la superficie.

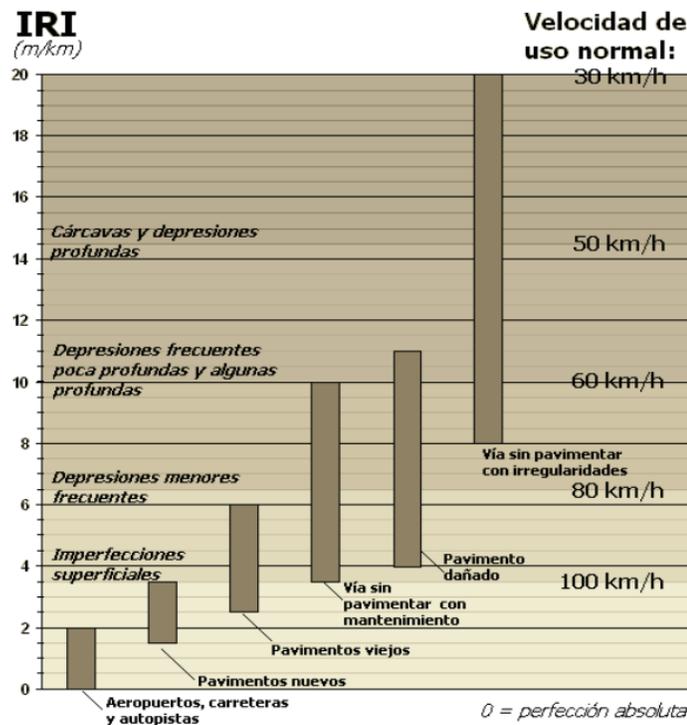
Figura N° 9: Escala estándar empleada por el Banco Mundial para la cuantificación del IRI para diferentes tipos de vías

El IRI tiene unidades de mm/m, m/km o in/mi. Varía de 0 a 20 m/km o 0 a 1260 in/mi (rugosidad 0 m/km es un camino uniforme perfecto y 20 m/km uno ya casi imposible de transitar). En la Figura 10 se muestran las rugosidades para diferentes tipos de pavimentos.

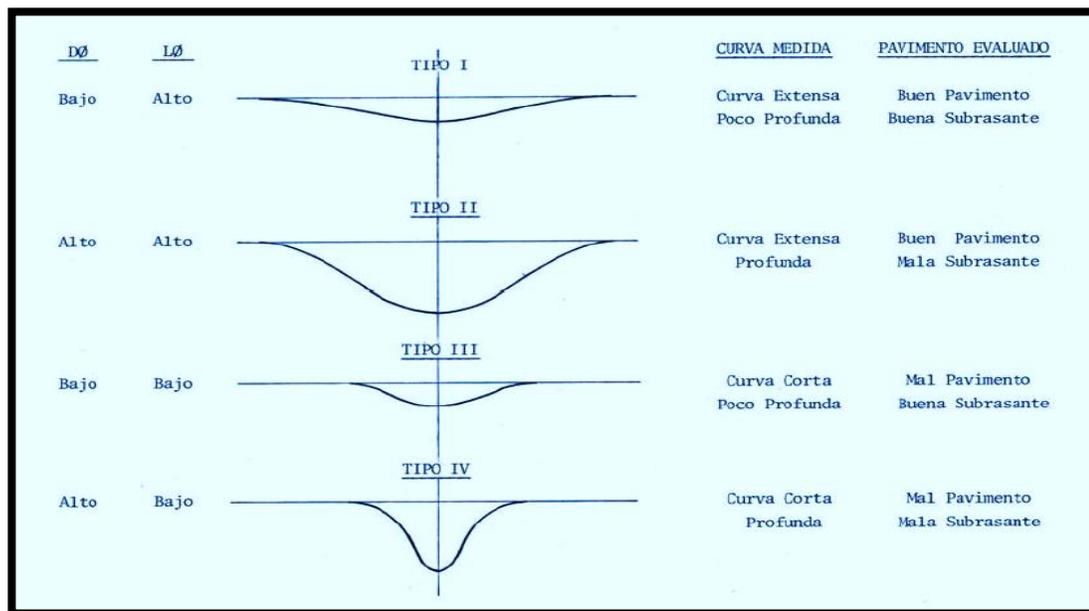
Figura N° 12: Geometría y los parámetros del modelo de Hogg

La base matemática de la viga Benkelman, lo constituye el modelo de Hogg, en donde en el año 1944, A.H.A. Hogg presentó la solución matemática del modelo que se conoce por su nombre. Este modelo representa al pavimento como una placa delgada con una cierta rigidez a la flexión y horizontalmente infinita, sustentada por una capa elástica

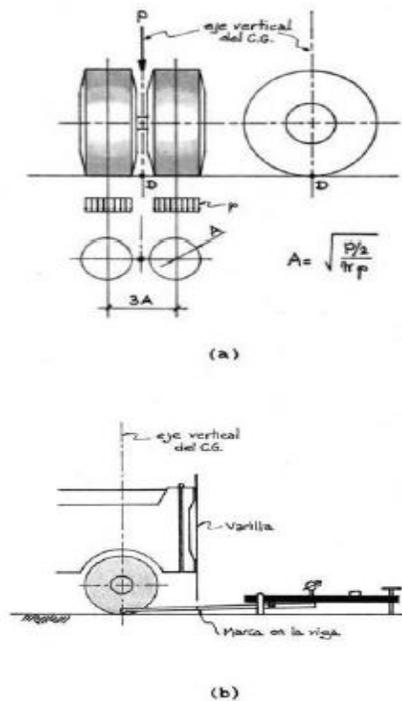
Figura N° 14: Configuración geométrica del sistema de carga

Para esta operación es aceptable una tolerancia en el rango de 3 pulgadas alrededor del punto. Estacionados los neumáticos se inserta entre ellos el extremo del brazo móvil de la viga colocándolo nuevamente sobre el punto de ensayo seleccionado. Dado que esto último se dificulta por la inaccesibilidad tanto visual como manual, se realizará previamente la siguiente operación: Se coloca la viga en la posición como si estuviera entre las llantas pero en la parte exterior de las mismas, haciendo coincidir, empleando una plomada, el extremo del brazo móvil con el eje vertical del centro de gravedad. Tomando como punto de referencia una varilla vertical adosada a la parte trasera del camión (Ver Figura N° 15), se efectúa una marca en la viga de manera tal que, en adelante,

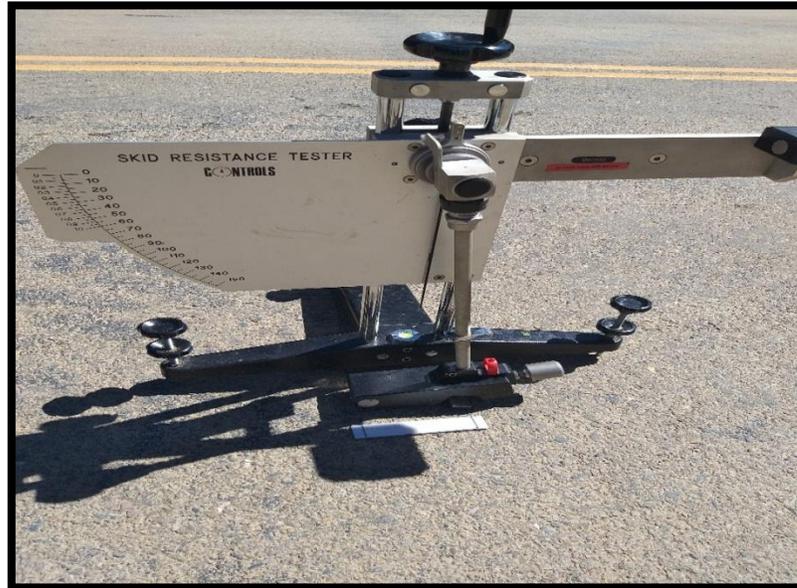
Figura N° 20: Péndulo de fricción británico

Este ensayo consiste en medir la pérdida de energía de un péndulo de características conocidas provisto en su extremo de una zapata de goma, cuando la arista de la zapata roza, con una presión determinada, sobre la superficie a ensayar y en una longitud fija. Esta pérdida de energía se mide por el ángulo suplementario de la oscilación del péndulo.

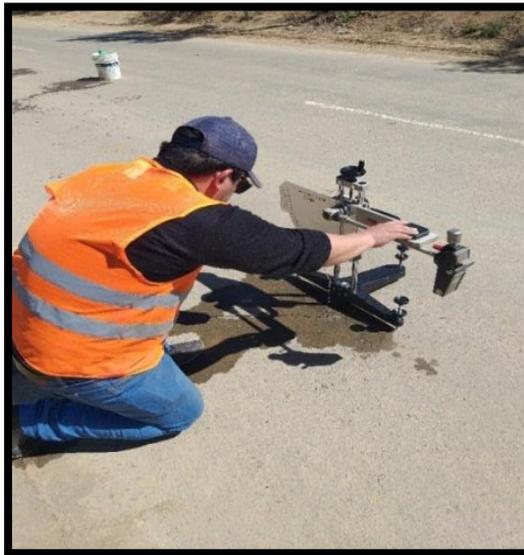
Figura N° 21: Preparación del péndulo de fricción británico

Si la longitud de la trayectoria de contacto no está entre 124 y 127 mm (4 7/8 y 5.0 pulgadas) en superficies de prueba planas o entre 75 y 78 mm (2 15/16 y 3 1/16 de

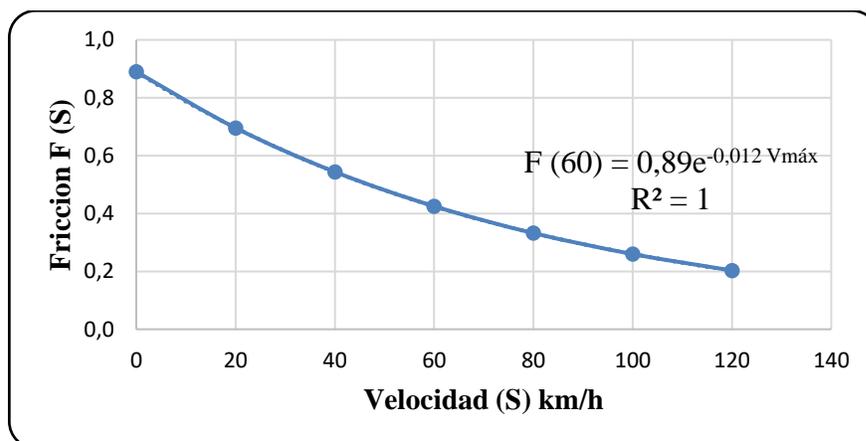
Gráfica N° 2: Curva de fricción – velocidad de deslizamiento

Velocidad máxima segura = 72,47 km/hr.
