CAPÍTULO I: MARCO TEÓRICO

La casa del ciprés, construida el año 1848, se encuentra en la calle Juan Misael Saracho, frente a la parte posterior de la iglesia Catedral, algunos años atrás en esta casa funcionaban las oficinas de la dirección de desarrollo urbano de la alcaldía, y el año 2010 cuando esta oficina se traslada al mercado San Martín, la casa queda abandonada. Estuvo olvidada por 8 años, cuando en el año 2018 el municipio lanza un proyecto, denominado SOS Patrimonio, para recuperar el patrimonio arquitectónico de la ciudad, el proyecto consistía en la restauración de la casa, para luego darle un uso cultural, como museo histórico, el proyecto estaba encabezado por Marco Antonio Argote, director de la unidad de patrimonio del municipio, y ese mismo año se realiza una toma de muestras de los materiales que fueron usados en la construcción de la casa, y una proyección de la fachada, este proyecto por razones desconocidas queda inconcluso y hasta el día de hoy no se lo retoma.

La restauración y refuncionalización de la casa del ciprés, permitirá y contribuirá al desarrollo de actividades culturales y de fomento al cuidado del patrimonio cultural y arquitectónico de la ciuda

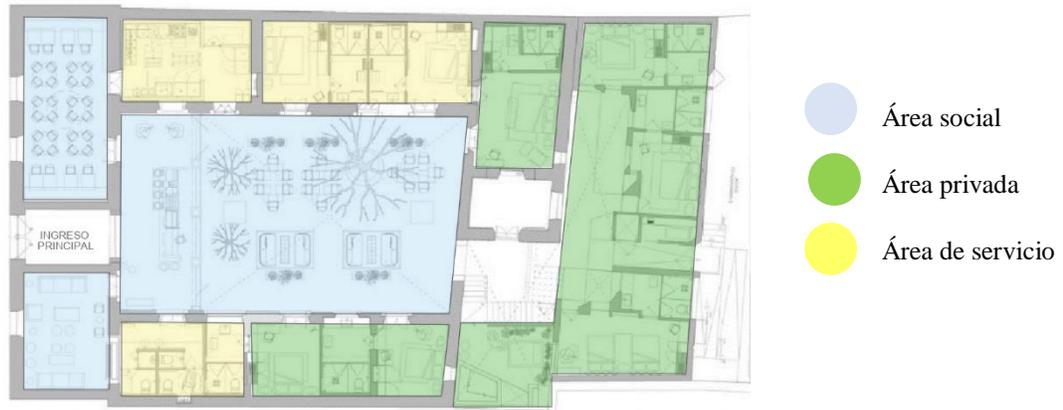
Figura 4 Diagrama funcional. Fuente: Plataforma Arquitectura

El hotel tiene 3 zonas:

Privada: Consta de dormitorios para huéspedes

Área social: Sala de reuniones, área de descanso común, y el patio central con una cafetería

SS. HH: Existen zonas húmedas comunes para los huéspedes.

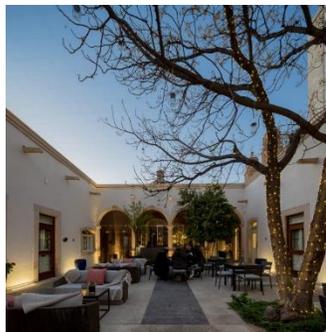
Figura 6 Fotografía del patio central

- El programa, suma en interiores 690 m², y en exteriores 254 m². La casa, de tipología con patio central y cuartos en torno, define el concepto del proyecto al ser la cualidad característica del edificio.

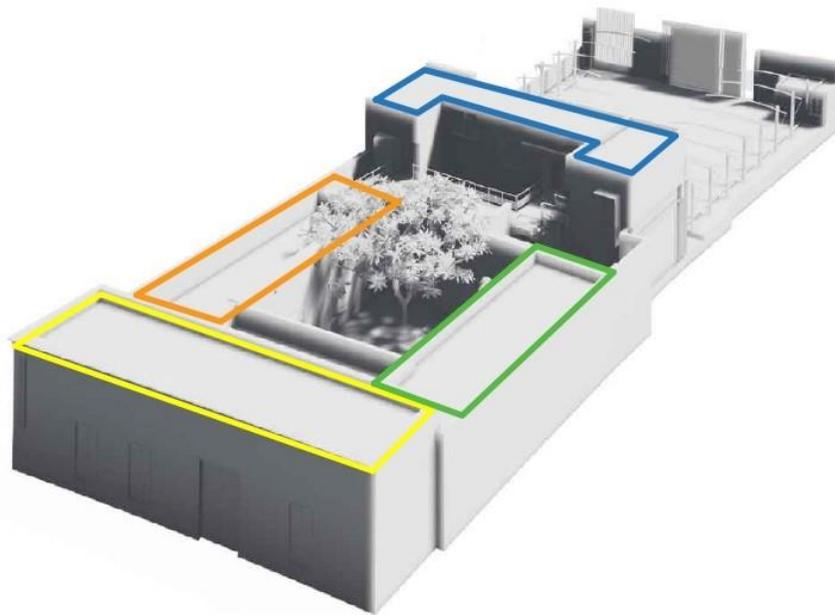
Figura 7 Análisis morfológico del modelo

- En la parte delantera, hay 3 volúmenes rectangulares, uno más alto que los restantes, y en medio de éstos se encuentra un patio central. En la parte posterior hay un bloque rectangular con una sustracción de volumen para la integración de balcones interiores que dan al patio central.
- Se logra un lenguaje contemporáneo en la perspectiva de la complejidad: con asimetría, juego alternado de vanos y desdibujo de la contundencia de las caras geométricas con partes del material constructivo aparentes y partes aplanadas.

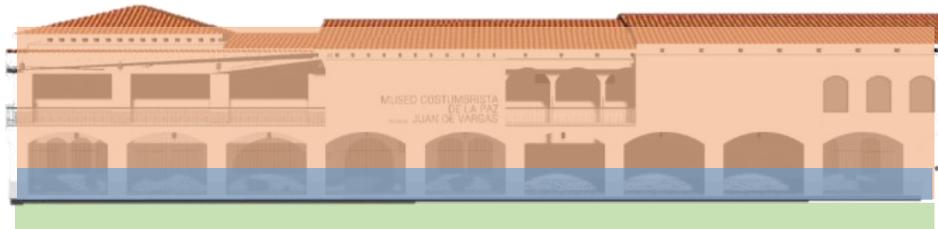
Figura 10 Análisis espacial del conjunto. Fuente: lapaz.bo

- Como plano **Predominante**, está la galería cubierta que se encuentra en la fachada
- Como plano **Elevado**, está la construcción
- El plano **Deprimido** son las calles que rodean el equipamiento

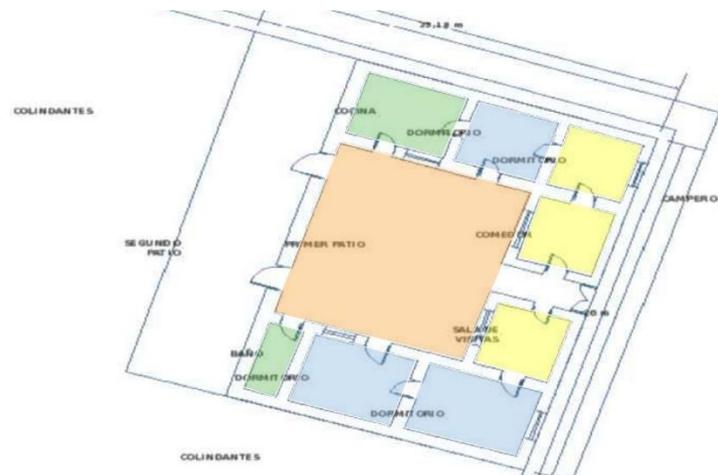
Figura 15 Diagrama funcional. Fuente: Ficha de inventario patrimonial

Los ambientes se organizan alrededor de un patio central, tradicional de las viviendas coloniales, se usaron los dormitorios antiguos como salones de exposición y biblioteca.

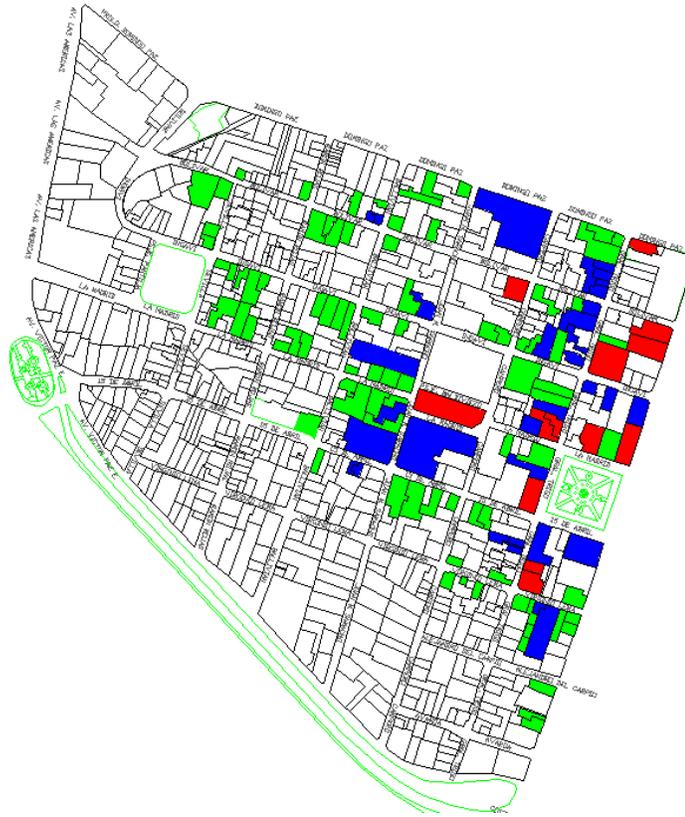
Figura 26 Plano de catalogación del Distrito 1

El distrito 1 reúne la mayor parte de patrimonio arquitectónico de la ciudad, este se clasifica en 3 Categorías.

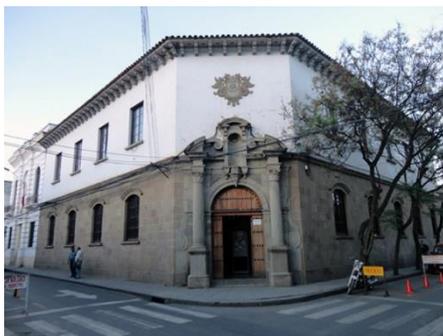
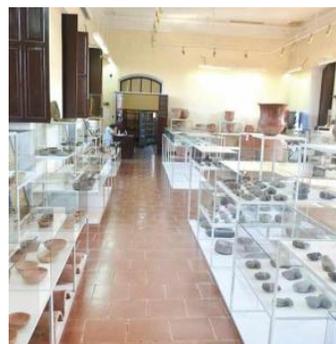
Figura 28 Fotografías Museo Paleontológico

Monumento histórico cultural de valor arquitectónico, con un ingreso jerárquico y su valor funcional que es el de difundir la educación y la cultura. La portada de estilo barroco está encuadrada en dos columnas adosadas con un frontón que sobresale, con un nicho encima del arco de medio punto. Y en la parte superior de la portada se encuentra emplazado un escudo.

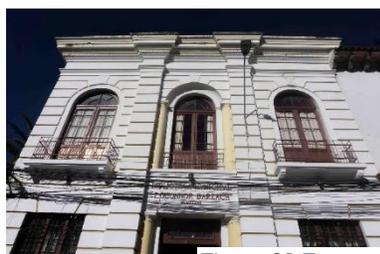
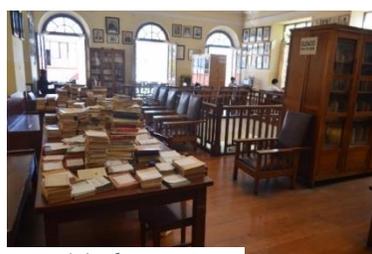
Figura 29 Fotografías museo municipal

El edificio de la biblioteca ha conservado un estilo muy simple, tanto en fachada de tipo republicana con cornisas en medio piso y al nivel del techo como por su organización espacial. Cada planta es un ambiente y las dos se unen por una mezanine central. La presencia muy fuerte de madera en los elementos constructivos (piso, baranda, estantería), y la altura de las salas dan un valor muy fuerte a este lugar de cultura.

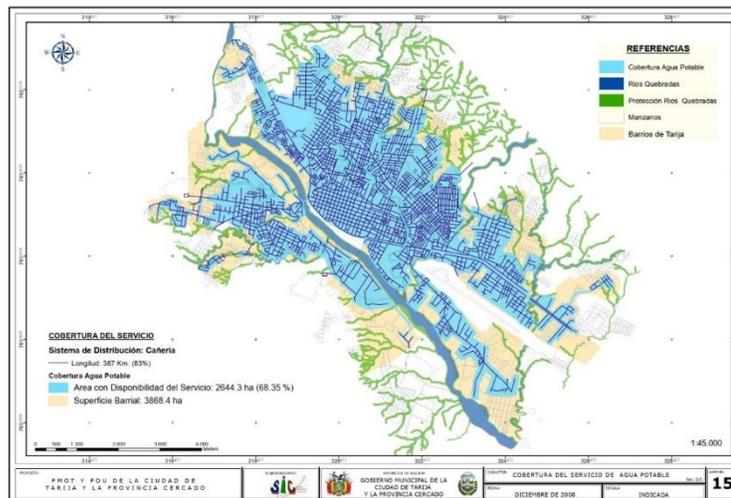
a. **Agua potable y alcantarillado** El distrito 1 cuenta con el servicio de agua potable y alcantarillado

Figura 32 Red de alcantarillado del distrito 1

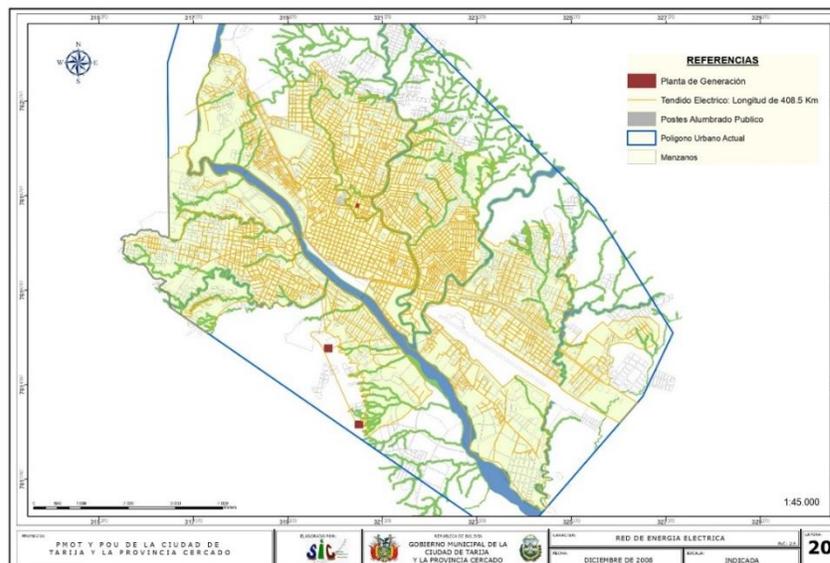
Figura 34 Plano de cobertura de energía eléctrica

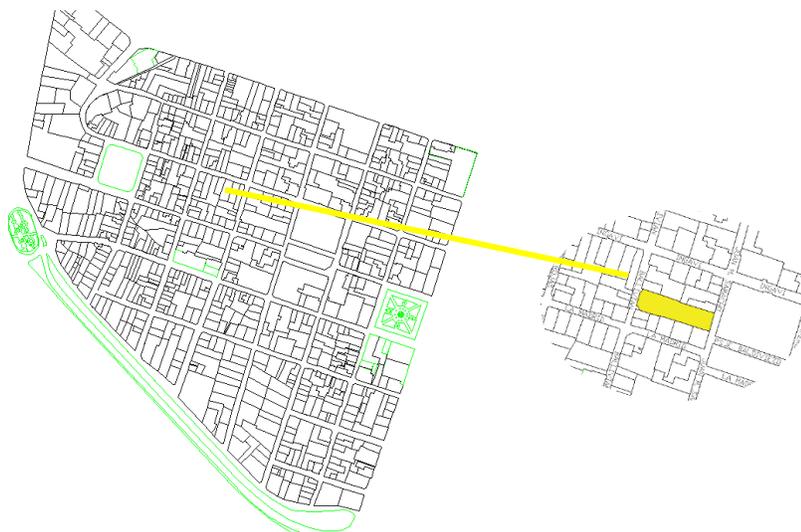
Figura 35 Ubicación de la casa del ciprés

La casa del ciprés se encuentra ubicada en el distrito 1 de la ciudad de Tarija, en el manzano 6, lote 15, sobre la calle Juan Misael Saracho, entre calle La Madrid e Ingavi. Colinda al norte y al sur con viviendas particulares, al este con la parte posterior del colegio San Luis y al Oeste con Prosalud.

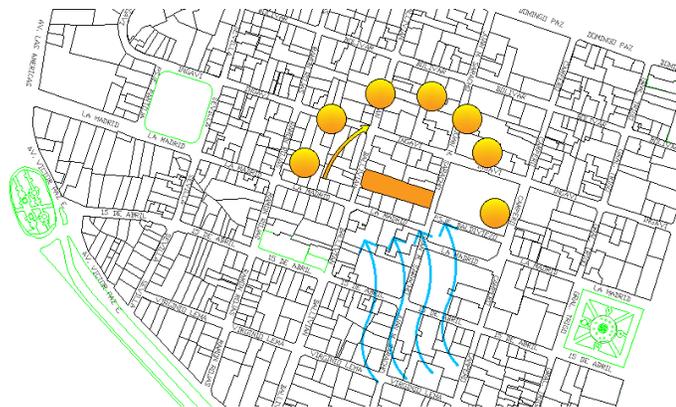
*Figura 36 Asoleamientos y vientos*

Con este análisis se puede entender las características térmicas que posee la casa, la luz y la temperatura dentro de esta. El sol nace al este y se oculta al oeste.

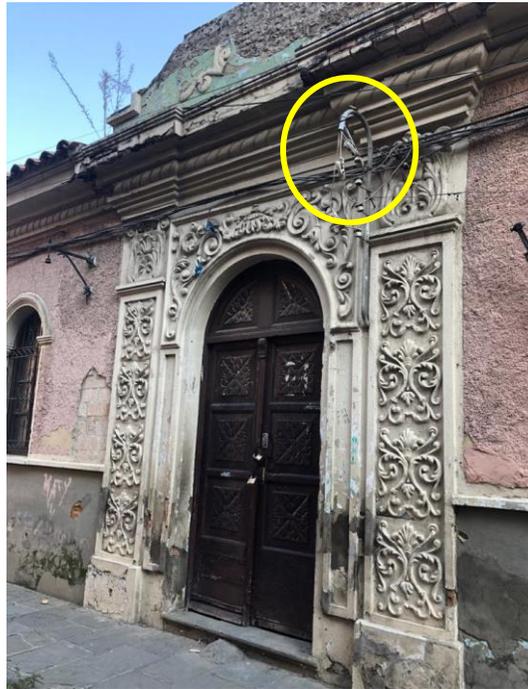
Figura 42 Fotografía fachada de la casa del ciprés

Se propondrá una modificación del cableado eléctrico de la zona, por uno subterráneo, ya que actualmente afecta a la imagen Urbana del casco histórico, y con este nuevo tendido eléctrico se aportará a la estética de las fachadas de casas Patrimoniales.

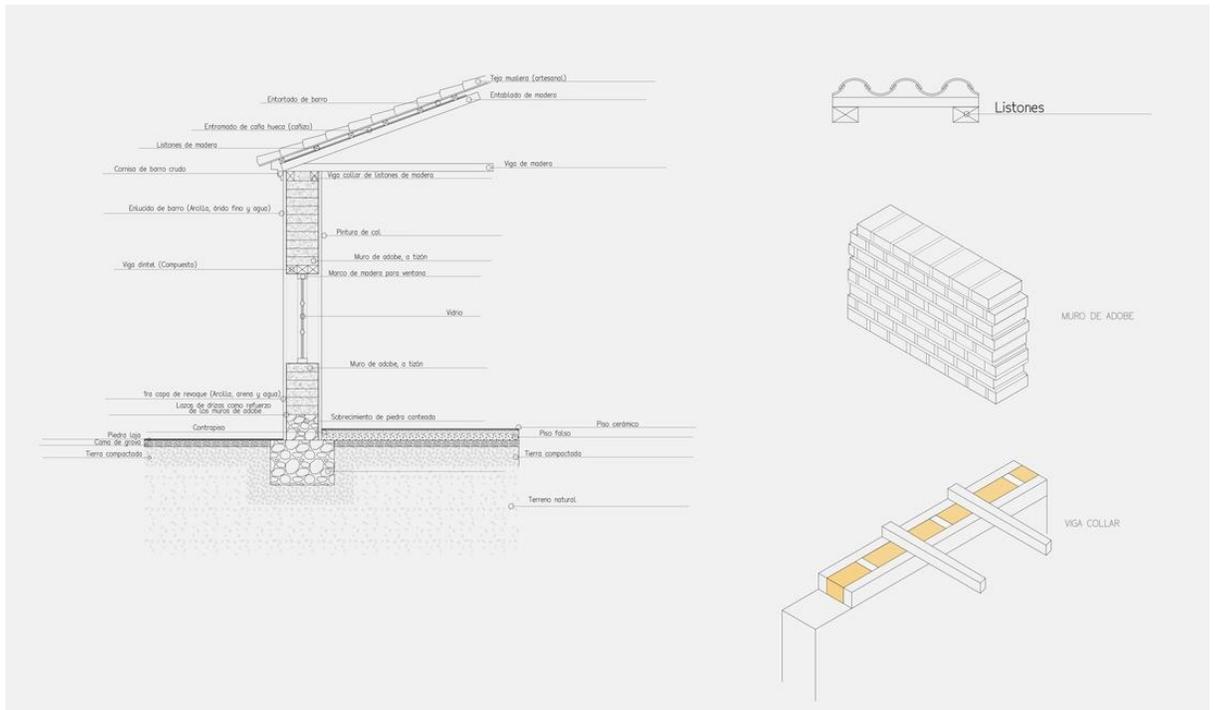
Figura 64 Corte de borde (adobe)

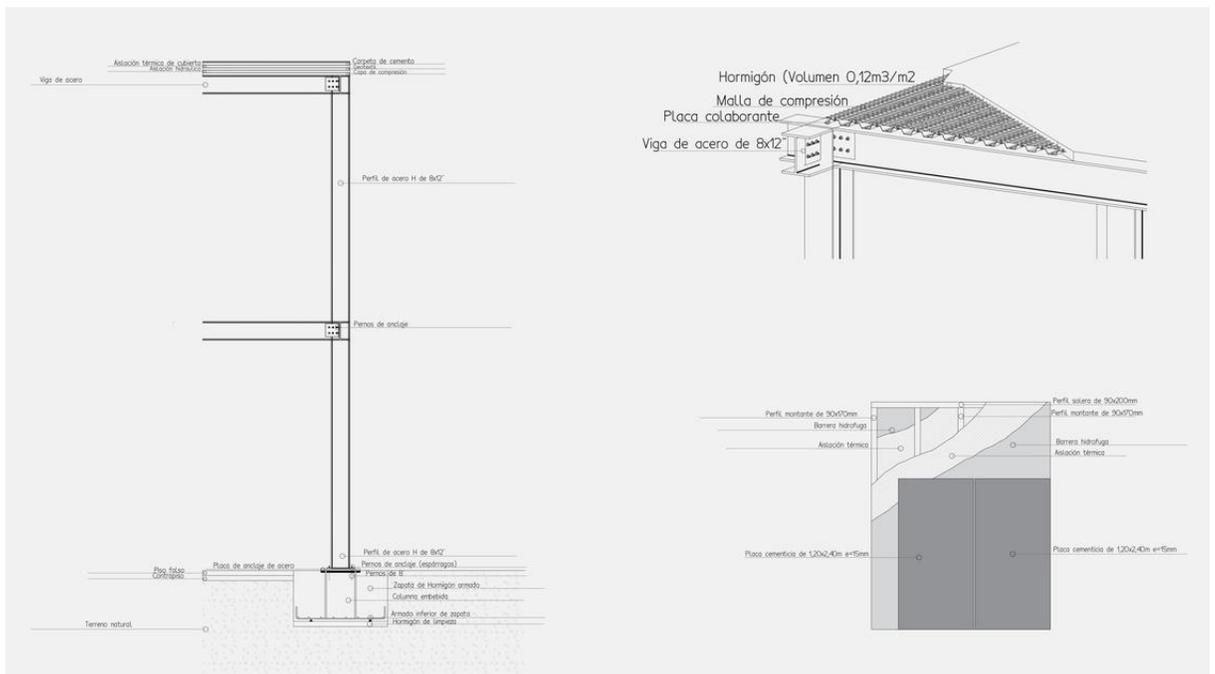
Figura 65 Corte de borde (acero)

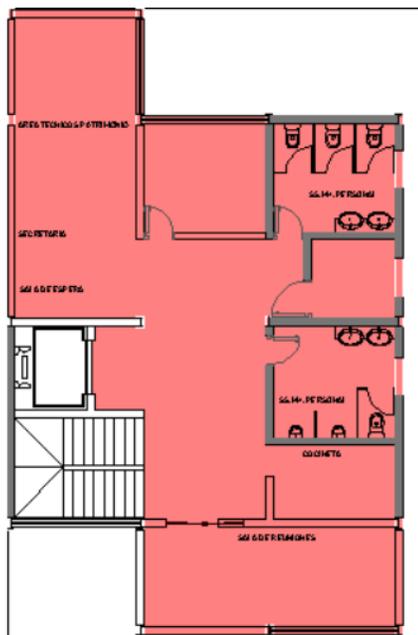
6.2.1. Computo métrico ítem elegido – Losa colaborante

El área de la losa alivianada descontando la abertura de la escalera y el ascensor
