CAPÍTULO I

La avenida Jaime Paz Zamora conformada por tres vías de acceso vehicular, que incluyen elementos de seguridad vial, presta un servicio de veinticinco años, el tramo de estudio de este proyecto, no tiene antecedentes de evaluación al respecto, que identifique puntos o intersecciones de conflicto, además que revela un carecimiento en el mantenimiento y conservación de los elementos de seguridad vial, técnicamente el aspecto físico de los dispositivos y las demarcaciones presentan deterioros, que afecta al sistema de control de tráfico, necesitando ser atendida, por ello se pretende investigar la demanda vehicular y el índice de accidentes, que con criterio se origine una metodología para desarrollar el diagnóstico de los mismos.

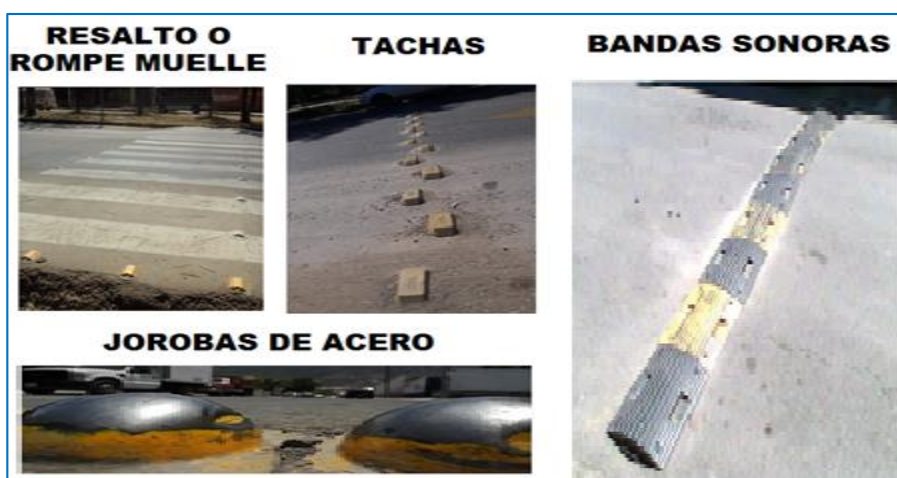
Figura 2.8 Elementos de seguridad vial reductores de velocidad.

Son elementos que reducen la velocidad cuando el vehículo circula en un trayecto:

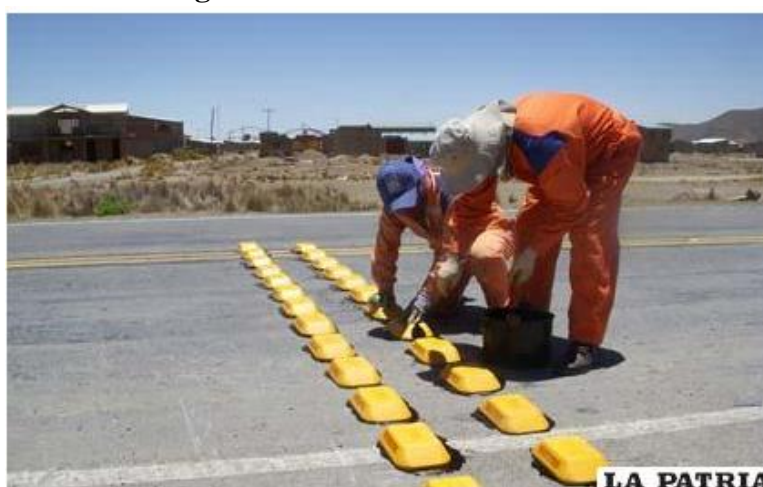
Figura 2.11 Colocación de tachas

Dimensión: Las bandas sonoras, reduce la velocidad a 3 - 8 km/h aproximadamente. Se utiliza en estacionamientos y garajes, zonas residenciales y zonas escolares. Está preparado para su instalación inmediata puede ser adaptado para tener distintos largos. Cada pieza es de 1m de largo x 30 cm de ancho x 6 cm de altura. De requerir cabeceros para el inicio y fin son de 15 cm de largo. Las tachas, de marca “ribepar” de 15cm x 10 cm.

Aspecto físico: Son tachas de color amarillo, de tamaño de 10 cm espaciadas como indica la norma del ABC, visualmente ordenadas en línea transversal sobre la calzada, formado de dos a tres franjas, entre ellas se encuentran en posición intercalada y las bandas sonoras son de color blanco y negro elementos alargados cuyos colores son de alerta a peligro si no cumple con la reducción.

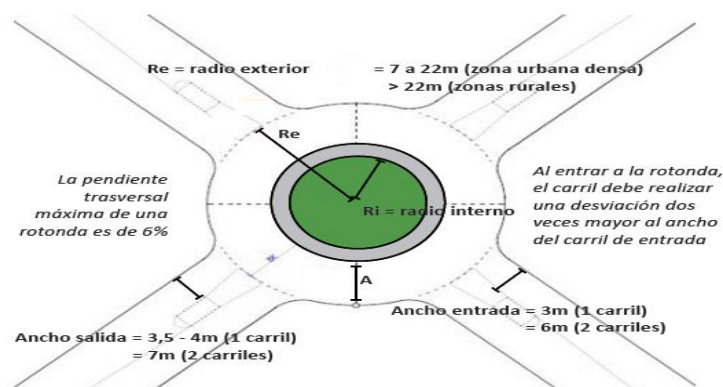
Figura 2.13 Dimensiones de una rotonda.

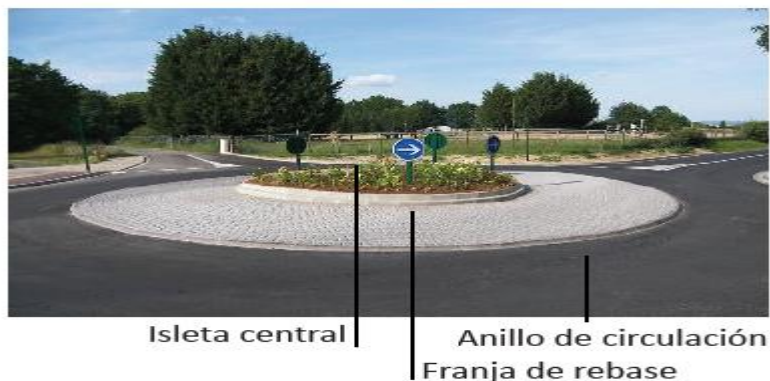
Figura 2.14 Aspecto físico de una rotonda.

Función: La rotonda o glorieta es una intersección de circulación giratoria donde se unen o cruzan al mismo nivel dos o más vías.

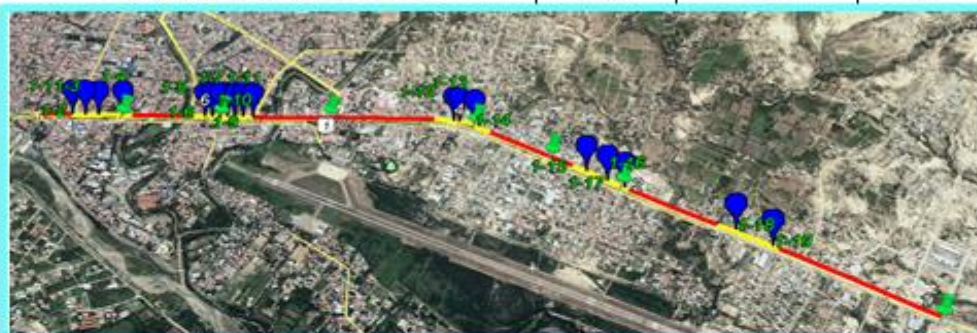
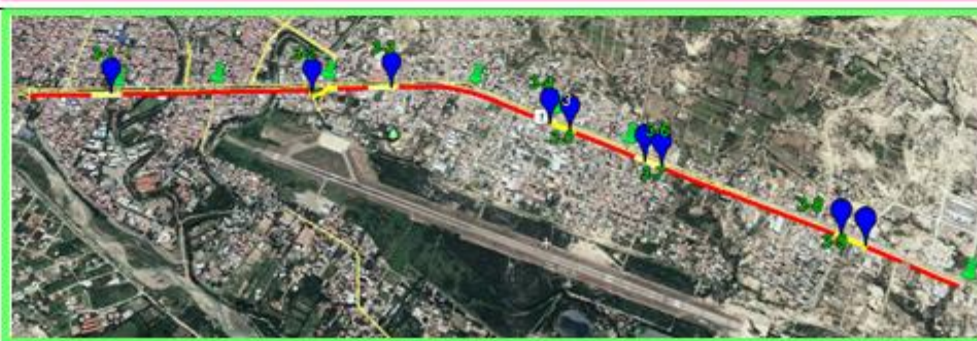
Tabla 3.7 Selección de puntos de conflicto en las tres vías de la avenida

La primera vía, cuenta con 18 intersecciones o calles, cada intersección está comprendida de subpuntos que describen los elementos de seguridad vial, siendo una vía de doble sentido de flujo vehicular.

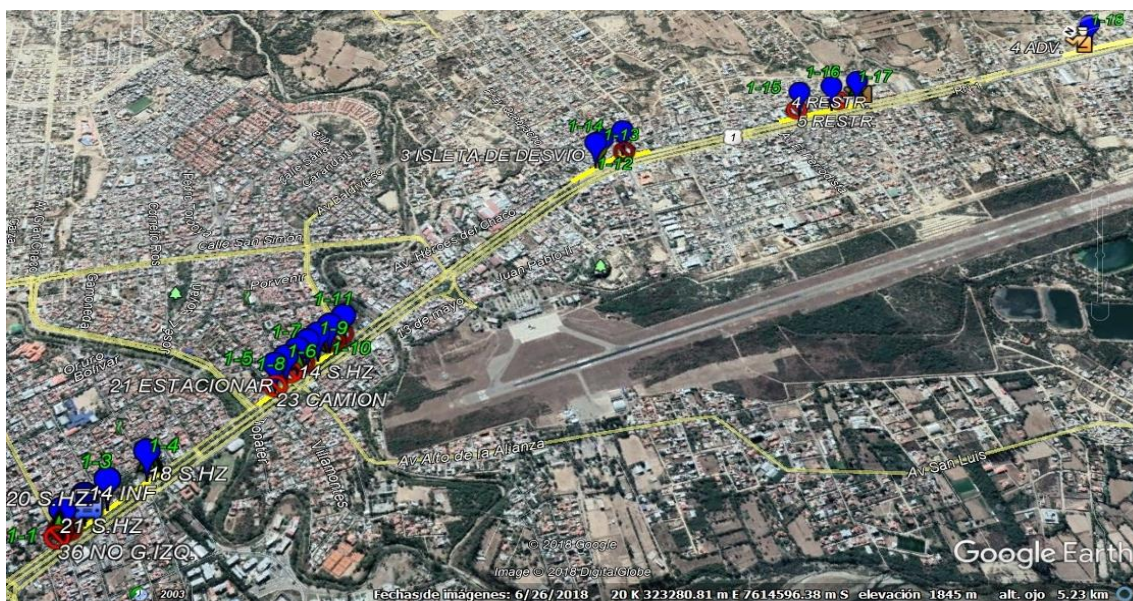
Figura 3.4 Elementos de seguridad vial en la vía 1

La vía uno cuenta con 18 puntos de conflicto y 25 elementos de seguridad vial. (Anexo A.2)

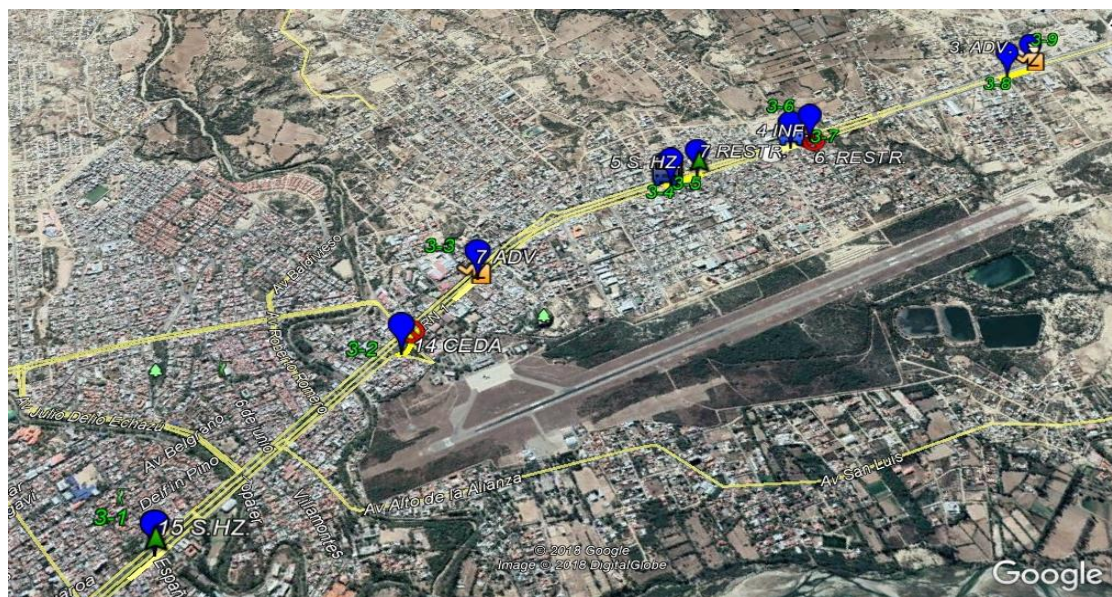
Figura 3.6 Elementos de seguridad vial en la vía 3

Existen 9 puntos de conflicto y 11 de elementos de seguridad vial.

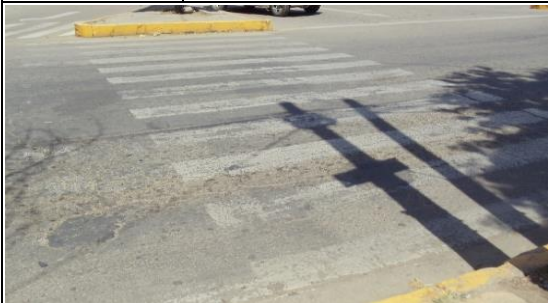
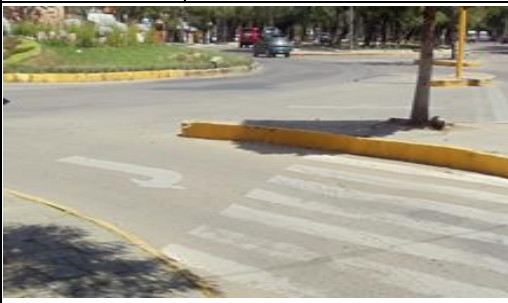
Ubicación			Ubicación		
Longitud X E	Latitud X S	Altitud (msnm)	Longitud X E	Latitud X S	Altitud (msnm)
321696	7616926	1866	321698.8	7616918.99	1866
Nombre de acceso		España	Nombre de acceso		España
(1-4-16)		Cruce de paso peatonal	(1-4-17)		Cruce de paso peatonal y sentido de flujo

ESTADO FISICO	Demarcación despintada		ESTADO FISICO	Demarcación despintada	
CONDICIÓN	MALA-LEVE		CONDICIÓN	MALA-LEVE	
FACTORES	EFECTOS		FACTORES	EFECTOS	
Circulación de transeunte	Desgaste de pintura en el pavimento		Circulación de transeunte	Desgaste de pintura en el pavimento	
Circulación vehicular	Desgaste de pintura en el pavimento		Circulación vehicular	Desgaste de pintura en el pavimento

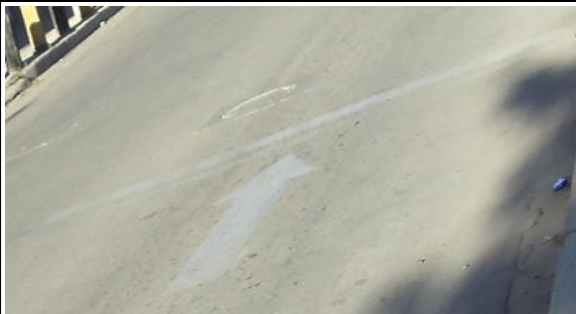
Ubicación		
Longitud X E	Latitud X S	Altitud (msnm)
322311	7616807	1862
Nombre de acceso		Blanco Galindo
(1-7-14)	Sentido de flujo

ESTADO FISICO	Demarcación despintada	
CONDICIÓN	MALA-LEVE	
FACTORES	EFECTOS	
Circulación de transeunte	Desgaste de pintura en el pavimento	
Circulación vehicular	Desgaste de pintura en el pavimento

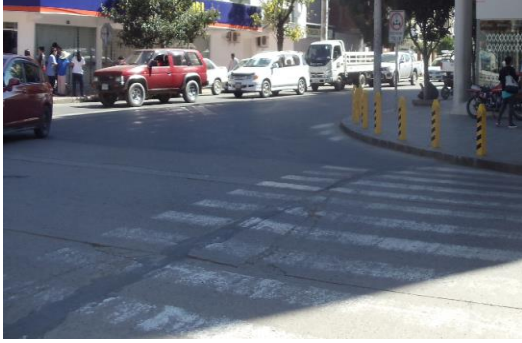
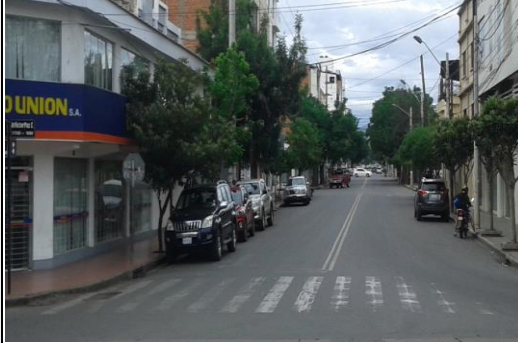
Ubicación			Ubicación		
Longitud X E	Latitud X S	Altitud (msnm)	Longitud X E	Latitud X S	Altitud (msnm)
321366	7616992	1866	321350	7617004	1866
Nombre de acceso	Av. La Paz		Nombre de acceso	Av. La Paz	
(1-1-19)	Cruce de paso peatonal		(1-1-20)	Cruce de paso peatonal

ESTADO FISICO	Demarcación despintada		ESTADO FISICO	Demarcación despintada	
CONDICIÓN	MALA-REGULAR		CONDICIÓN	MALA-REGULAR	
FACTORES	EFECTOS		FACTORES	EFECTOS	
Circulación de transeunte	Desgaste de pintura en el pavimento		Circulación de transeunte	Desgaste de pintura en el pavimento	
Circulación vehicular	Desgaste de pintura en el pavimento		Circulación vehicular	Desgaste de pintura en el pavimento

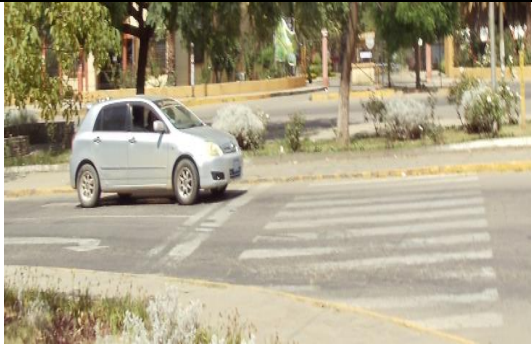
Ubicación		
Longitud X E	Latitud X S	Altitud (msnm)
324491	7615974	1868
Nombre de acceso	España	
(2-2-20)	Cruce de paso peatonal

ESTADO FISICO	Demarcación despintada	
CONDICIÓN	MALA-REGULAR	
FACTORES	EFECTOS	
Circulación de transeunte	Desgaste de pintura en el pavimento	
Circulación vehicular	Desgaste de pintura en el pavimento

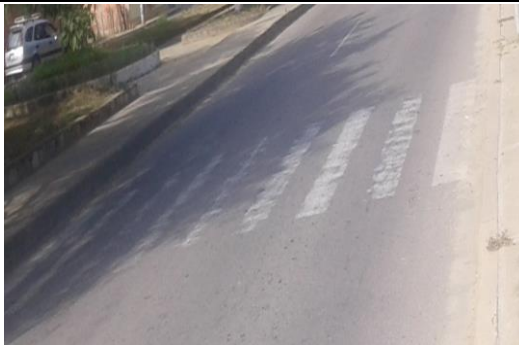
Ubicación		
Longitud X E	Latitud X S	Altitud (msnm)
323048	7616645	1874
Nombre de acceso	Av. Fuerza Aérea	
(2-4-13)	Cruce de paso peatonal y sentido de flujo

ESTADO FISICO	Demarcación despintada	
CONDICIÓN	MALA-REGULAR	
FACTORES	EFECTOS	
Circulación de transeunte	Desgaste de pintura en el pavimento	
Circulación vehicular	Desgaste de pintura en el pavimento

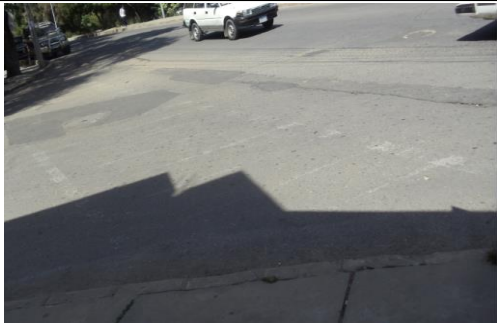
Ubicación		
Longitud X E	Latitud X S	Altitud (msnm)
322416	7616797	1866
Nombre de acceso	Av.Mont. Font	
(1-9-12)	Cruce de paso peatonal

ESTADO FISICO	Demarcación despintada	
CONDICIÓN	MALO-SEVERO	
FACTORES	EFECTOS	
Circulación de transeunte	Desgaste de pintura en el pavimento	
Circulación vehicular	Desgaste de pintura en el pavimento	
Precipitación	Desgaste de pintura en el pavimento	
Radiación solar	Descascarado o agrietamiento de pintura

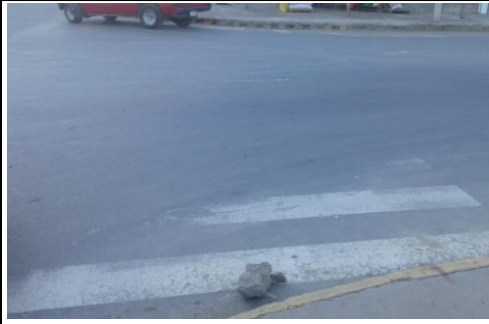
Ubicación		
Longitud X E	Latitud X S	Altitud (msnm)
324838.46	7615794.9	1864
Nombre de acceso	Av.S. Rodriguez	
(1-17-5)	Cruce de paso peatonal

ESTADO FISICO	Demarcación despintada	
CONDICIÓN	MALO-SEVERO	
FACTORES	EFECTOS	
Circulación de transeunte	Desgaste de pintura en el pavimento	
Circulación vehicular	Desgaste de pintura en el pavimento	
Precipitación	Desgaste de pintura en el pavimento	
Radiación solar	Descascarado o agrietamiento de pintura

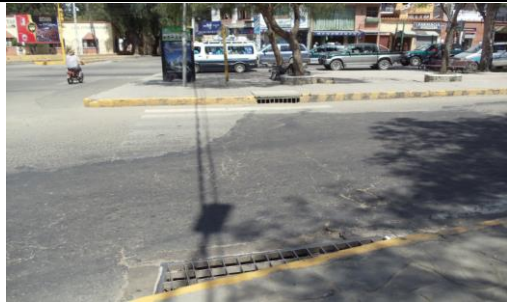
Ubicación		
Longitud X E	Latitud X S	Altitud (msnm)
321642.28	7616913.92	1864
Nombre de acceso	España	
(2-1-21)	Cruce de paso peatonal

ESTADO FISICO	Demarcación despintada	
CONDICIÓN	MALO-SEVERO	
FACTORES	EFECTOS	
Circulación de transeunte	Desgaste de pintura en el pavimento	
Circulación vehicular	Desgaste de pintura en el pavimento	
Precipitación	Desgaste de pintura en el pavimento

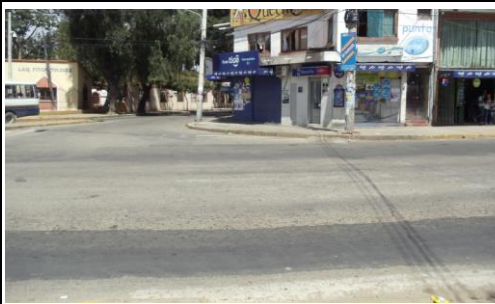
Ubicación		
Longitud X E	Latitud X S	Altitud (msnm)
321640	7616884	1864
Nombre de acceso	España	
(3-1-15)	Cruce de paso peatonal

ESTADO FISICO	Demarcación despintada	
CONDICIÓN	MALO-SEVERO	
FACTORES	EFECTOS	
Circulación de transeunte	Desgaste de pintura en el pavimento	
Precipitación	Desgaste de pintura en el pavimento	
Radiación solar	Descascarado o agrietamiento de pintura

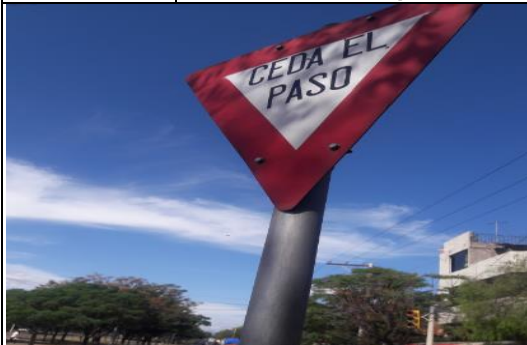
Ubicación		
Longitud X E	Latitud X S	Altitud (msnm)
323009	7616613	1872
Nombre de acceso	Cap. R. Pabon	
(3-2-15)	Restictiva "ceda el paso"

ESTADO FISICO	De aspecto nuevo	
CONDICIÓN	BUENO

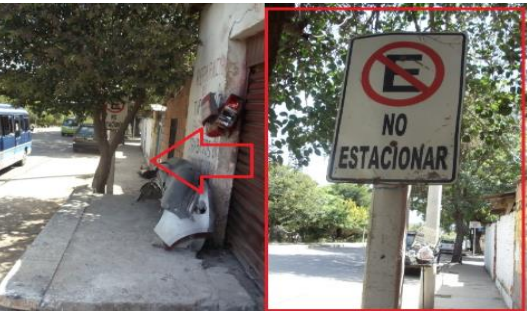
Ubicación		
Longitud X E	Latitud X S	Altitud (msnm)
322488	7616781	1867
Nombre de acceso	J. de Dios Trigo	
(1-10-18)	Restriictiva no estacionar

ESTADO FISICO	Desgaste de leyenda de lamina y poste agrietado	
CONDICIÓN	MALA-SEVERO	
FACTORES	EFECTOS	
Precipitación	Oxidación de lamina de leyenda, poste de concreto sujetador inservible y no se ve por el árbol de enfrente.	
Radiación solar	Descascaros o agrietamiento de pintura	
Viento	Deterioro de pintura de lamina.	
Circulación de transeunte	Contaminación visual con pegado de panfletos.

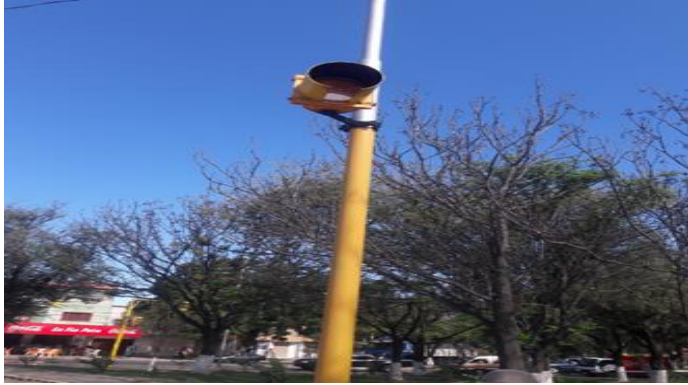
Ubicación		
Longitud X E	Latitud X S	Altitud (msnm)
322991	7616646	1873
Nombre de acceso	Av. Fuerza Aérea	
(2-3-2)	Semáforo

ESTADO FISICO	De aspecto nuevo	
CONDICIÓN	BUENO

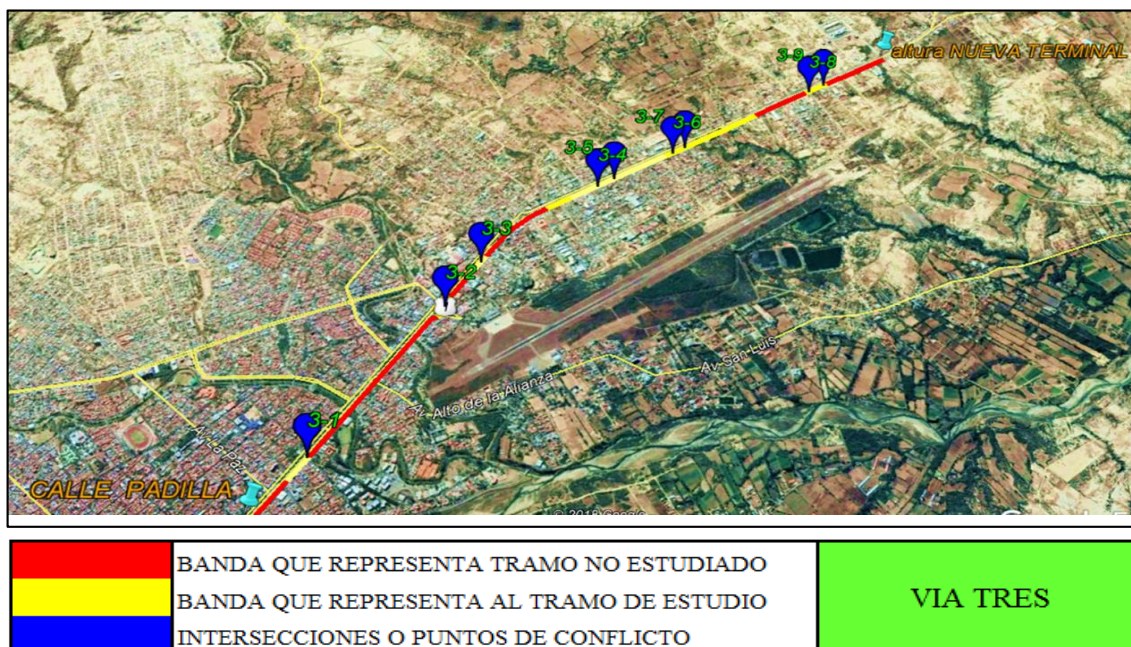
Figura 4.3 Ubicación de los puntos de conflicto de la vía tres.

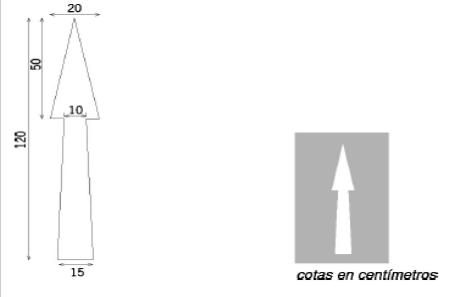
ELEMENTOS DE SEGURIDAD VIAL DE SEÑALIZACION HORIZONTAL		
Características de sentido de flujo vehicular leve		Función actual
Medidas	Material

<p>cotas en centímetros</p>	<p>Esta demarcada con:</p> <ul style="list-style-type: none"> o Pintura alquímica blanca (cascol) o glóbulos o microesferas de vidrio. 	<p>La flecha recta indica que la pista donde se ubica está destinada al tránsito que continua en línea recta.</p>
Actividades para elemento señalización horizontal de grado leve		
<ul style="list-style-type: none"> o Verificar las condiciones ambientales de aplicación que estén en el rango de 5°C a 35°C y el horario conveniente si diurno o nocturno. o Hacer limpieza del sector para que en la ejecución de trazado de pintura no exista influencia negativa en la calidad de señalización. o La demarcación que se aplique, lo que deberá ser compatible con el sustrato (pavimento o demarcación antigua). o En su ejecución usar el equipo autopropulsado correspondiente, que regulen la cantidad de pintura y glóbulos de vidrio.

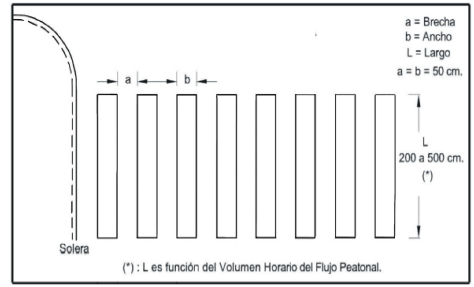
Elementos de seguridad vial de señalización horizontal		
Características cruce de paso peatonal regular		Función actual
Medidas	Material

<p>Solera</p> <p>(*) : L es función del Volumen Horario del Flujo Peatonal.</p>	<p>Esta demarcada con:</p> <ul style="list-style-type: none"> o Pintura alquímica blanca (cascol) o glóbulos o microesferas de vidrio. 	<p>Facilita el acceso peatonal evitando cualquier tipo de peligro ante el movimiento vehicular.</p>
Actividades para elemento señalización horizontal de grado regular		
<ul style="list-style-type: none"> o Verificar las condiciones ambientales de aplicación que estén en el rango de 5°C a 35°C y el horario conveniente si diurno o nocturno. o Hacer limpieza del sector para que en la ejecución de trazado de pintura no exista influencia negativa en la calidad de señalización. o La demarcación que se aplique, lo que deberá ser compatible con el sustrato (pavimento o demarcación antigua). o En su ejecución usar el equipo autopropulsado correspondiente, que regulen la cantidad de pintura y glóbulos de vidrio.

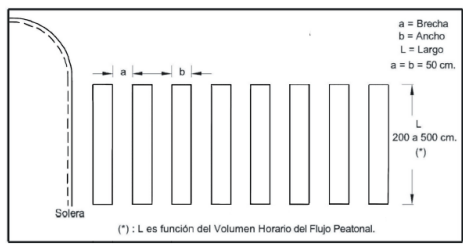
Elementos de seguridad vial de señalización horizontal		
Características cruce de paso peatonal severo		Función actual
Medidas	Material

<p>Esta demarcada con:</p> <ul style="list-style-type: none"> ○ Pintura alquímica blanca (cascol) ○ glóbulos o microesferas de vidrio. 	<p>Facilita el acceso peatonal evitando cualquier tipo de peligro ante el movimiento vehicular.</p>
Actividades para elemento señalización horizontal de grado regular		
<ul style="list-style-type: none"> ○ Hacer limpieza del sector para que en la ejecución de trazado de pintura no exista influencia negativa en la calidad de señalización. ○ Las marcas obsoletas deben removerse, ya sean con removedores químicos de pintura, limpieza con chorro de arena, chorros de agua de alta presión, quema a altas (excepto en pavimentos asfálticos). ○ La demarcación que se aplique, lo que deberá ser compatible con el sustrato (pavimento o demarcación antigua). ○ En su ejecución usar el equipo autopropulsado correspondiente, que regulen la cantidad pintura y glóbulos de vidrio.

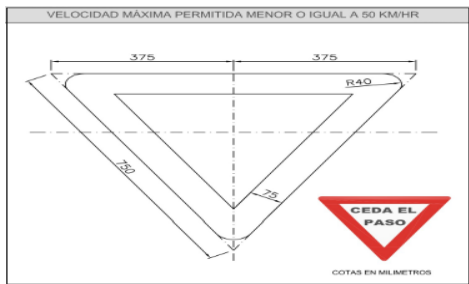
Elementos de seguridad vial de señalización vertical		
Características de señal restrictiva de "ceda el paso" leve		Función actual
Medidas	Material

<p>Esta compuesta de:</p> <ul style="list-style-type: none"> ○ Placas confeccionadas con planchas de acero laminado de 2,5mm de espesor con diseño de leyenda ○ los postes armados de hormigón tipo C 	<p>Sirve para prevenir al tránsito que se incorpora a una vía principal, para que disminuya su velocidad y que fuera a parar si fuera necesario ,</p>
Actividades para elemento señalización vertical de grado regular		
<ul style="list-style-type: none"> ○ Únicamente hacer limpieza o retiro de residuos de panfleto.

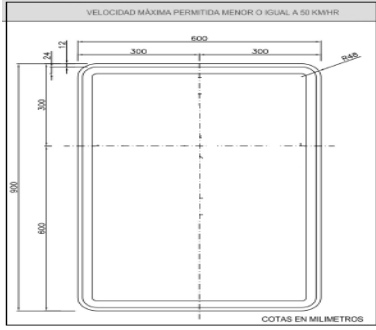
Elementos de seguridad vial de señalización vertical		
Características de señal informativa de "turismo" severo		Función actual
Medidas	Material

<p>Esta compuesta de:</p> <ul style="list-style-type: none"> o Placas confeccionadas con planchas de acero laminado de 2,5mm de espesor con diseño de leyenda o los postes armados de hormigón tipo C 	Sirve para informar rutas de lugares para visita turística.
Actividades para elemento señalización vertical de grado severo		
<ul style="list-style-type: none"> o Para retirar el poste, se excavará alrededor de él, he incluso con el hormigón de empotramiento, sin someterlos a esfuerzos que pudieran dañarlo. o Los postes serán armados de hormigón tipo C, y acero de grado 40, de sección 0.15 * 0.15 m, y altura mínima de 1.50 m. o Las placas serán fijadas a los postes mediante pernos de 3/8 por 6" (espesor de 2mm de calibre). o Reposición o reemplazo de las placas de señales verticales informativas debido a su deterioro.

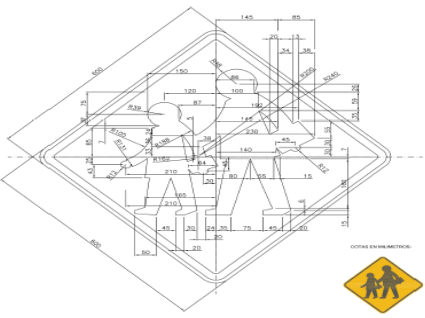
Elementos de seguridad vial de señalización vertical		
Características de señal advertencia "peatones en vía" severo		Función actual
Medidas	Material

<p>Esta compuesta de:</p> <ul style="list-style-type: none"> o Placas confeccionadas con planchas de acero laminado de 2,5mm de espesor con diseño de leyenda o los postes armados de hormigón tipo C 	Sirve para prevenir o advertir proximidad a la zona escolar con presencia de niños en su mayoría.
Actividades para elemento señalización vertical de grado severo		
<ul style="list-style-type: none"> o Para retirar el poste, se excavará alrededor de él, he incluso con el hormigón de empotramiento, sin someterlos a esfuerzos que pudieran dañarlo. o La placa es fijada a los postes mediante pernos de 3/8 por 6" (espesor de 2mm de calibre). o El poste será de hormigón tipo C, y acero de grado 40, de sección 0.15 * 0.15 m, y altura mínima de 1.50 m. o Reposición o reemplazo de las placas de la señal vertical preventiva o advertencia debido a su deterioro.

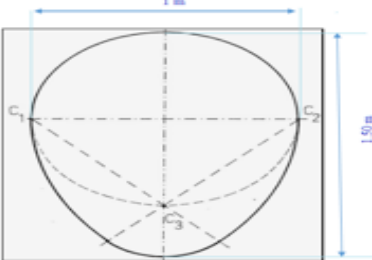
Elementos de seguridad vial de regulación de volumen		
Características de isleta en mal estado regular		Función actual
Medidas	Material

<p>Está formado por:</p> <ul style="list-style-type: none"> ○ Bordillos de piedra ○ Relleno de tierra ○ Pintura amarilla 	<p>Sirve como elemento de desvío de flujo vehicular bidireccional, en el cual convergen los vehículos.</p>
<p>Actividades para elemento reducción de volumen de grado regular</p> <ul style="list-style-type: none"> ○ Remover el relleno de tierra ya que su espesor sobrepasa la altitud de los bordillos puede ocasionar un desbordamiento en épocas de lluvia, exponiéndose a que los vehículos patinen al hacer su circulación en ese acceso. ○ Reparar bordillos de concreto, respetando sus dimensiones geométricas de pintura amarilla, con relleno de tierra y pasto ya que su función pertenece al "grupo b" y sirve de encauzamiento o canalización vehicular.

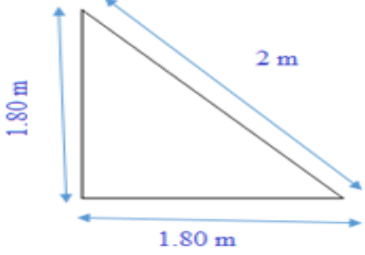
<p>Existe una isleta de mal formación de tierra debido a la circulación de vehículos.</p>	<p>Pese a que solo es un monto de tierra, ese sector cumple la función de una isleta. Sirve como elemento de desvío de flujo vehicular tridireccional en el cual convergen los vehículos.</p>
<p>Actividades para elemento reducción de volumen de grado severo</p> <ul style="list-style-type: none"> ○ Remover la tierra inservible para evitar a que los vehículos patinen en esa intersección. ○ Implementar la construcción de una isleta de concreto y se pinte los bordillos de color amarillo, manteniendo sus dimensiones, que pertenezca al "grupo b" y que desempeñe su funcionalidad como isleta de descanso y canalización vehicular.
