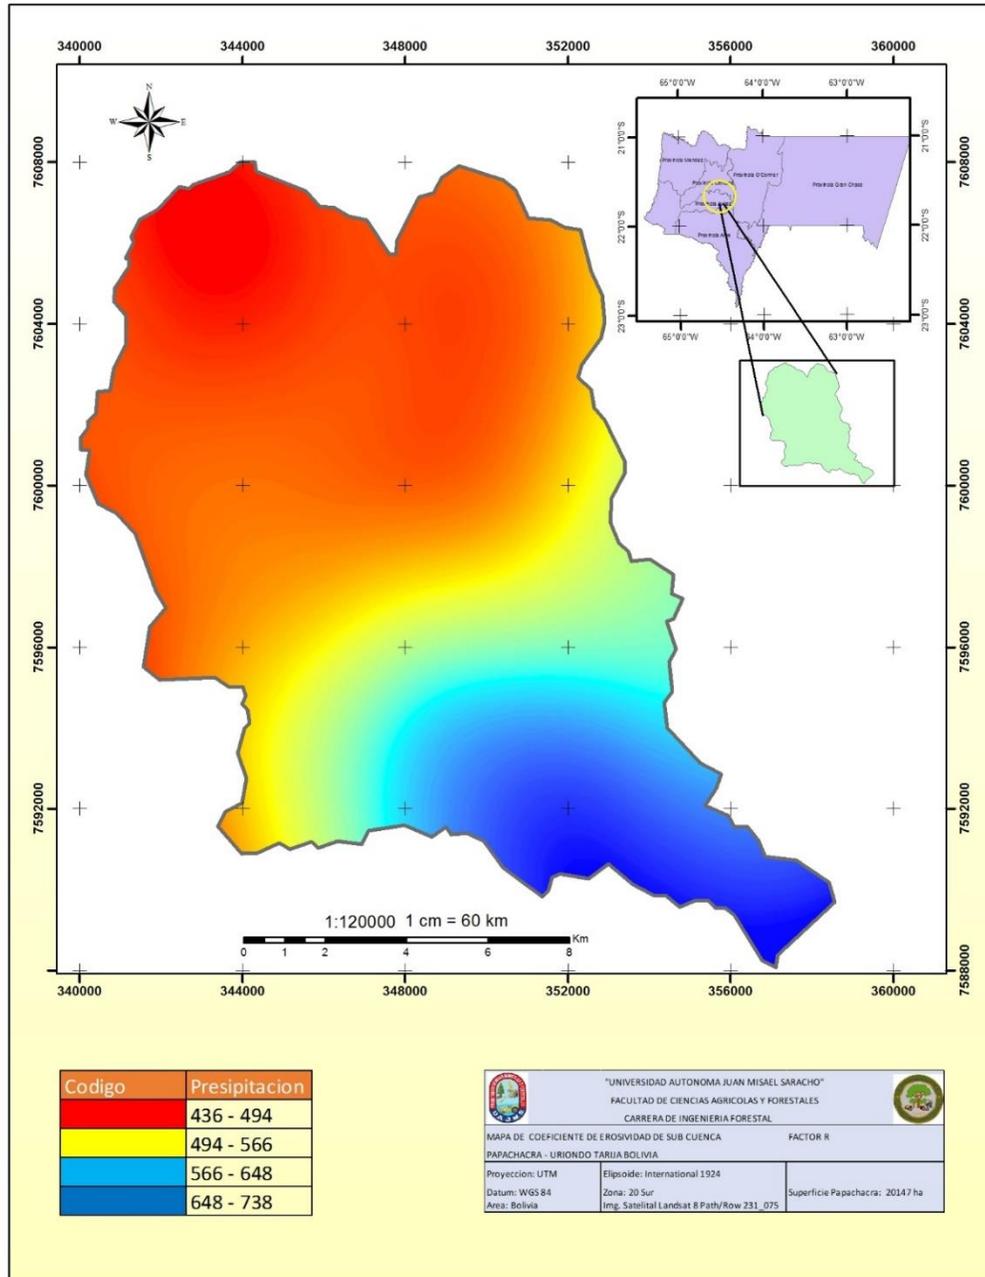
Mapa 1; coeficiente de erosividad (factor R).

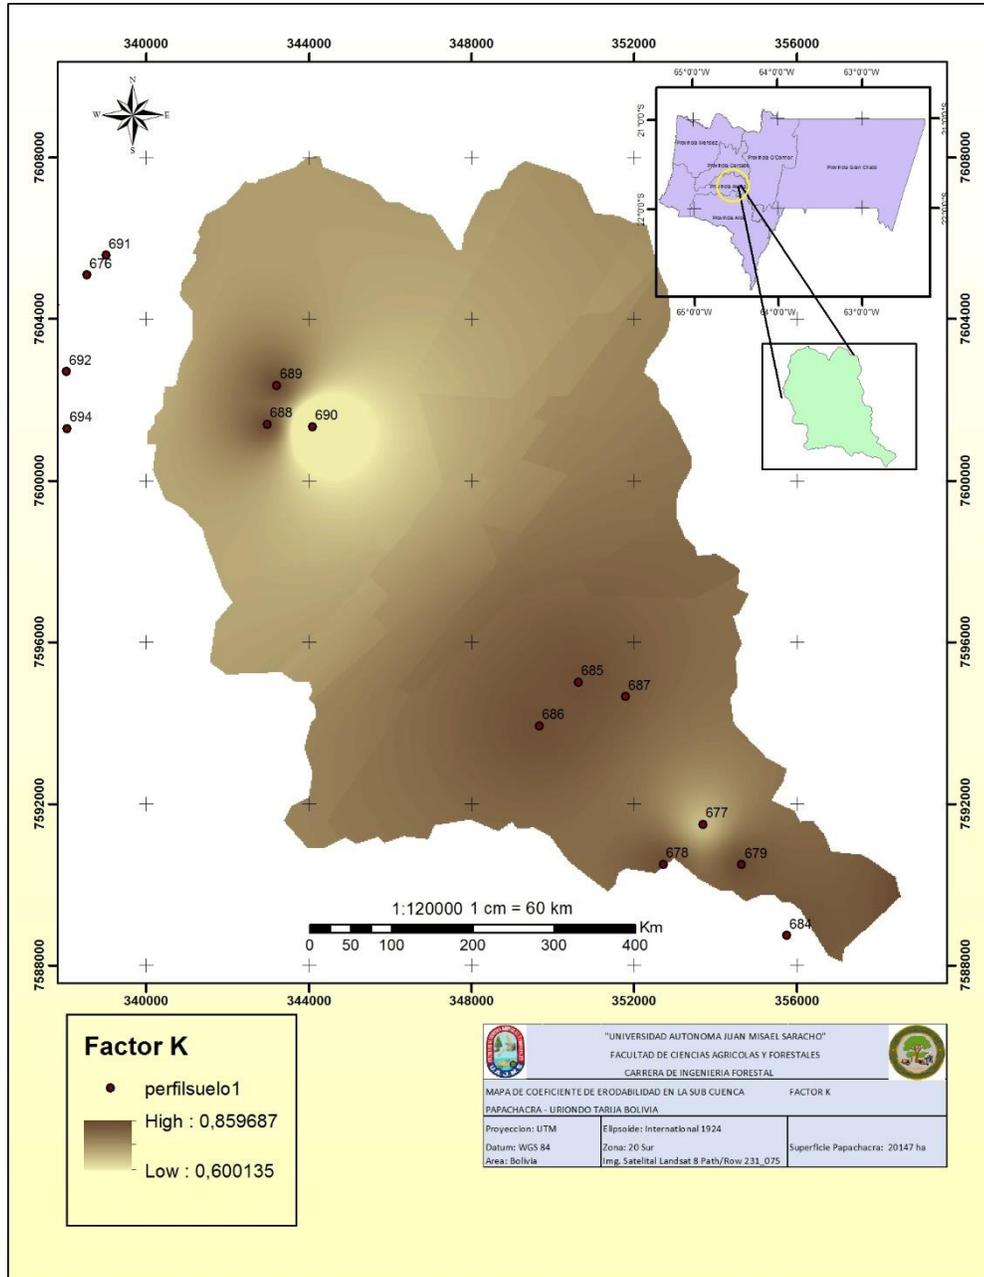
Mapa 2; coeficiente de erodabilidad (factor K)

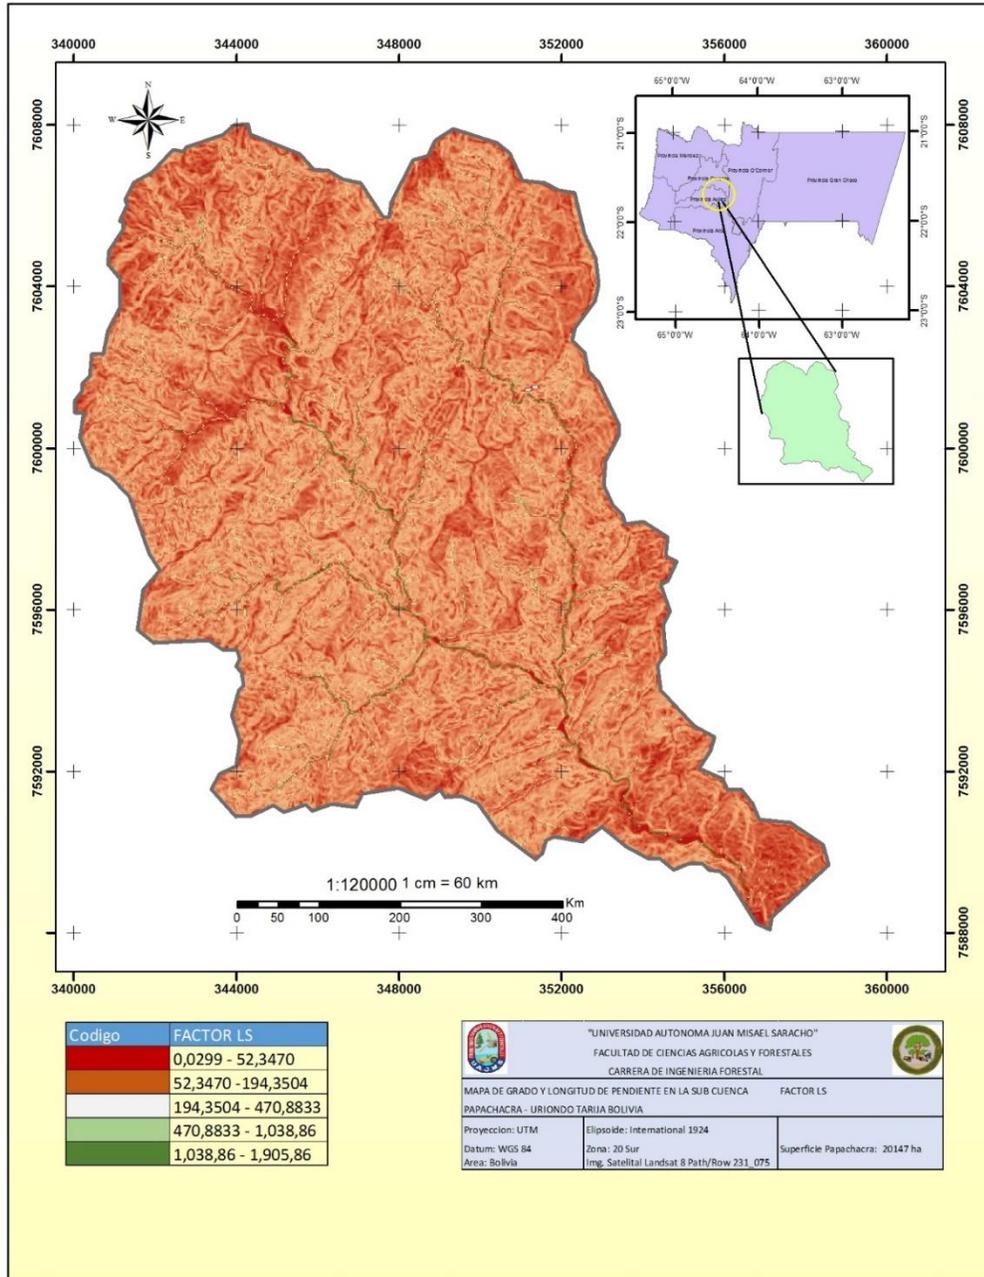
Mapa 3; grado y longitud de pendiente (factor LS)

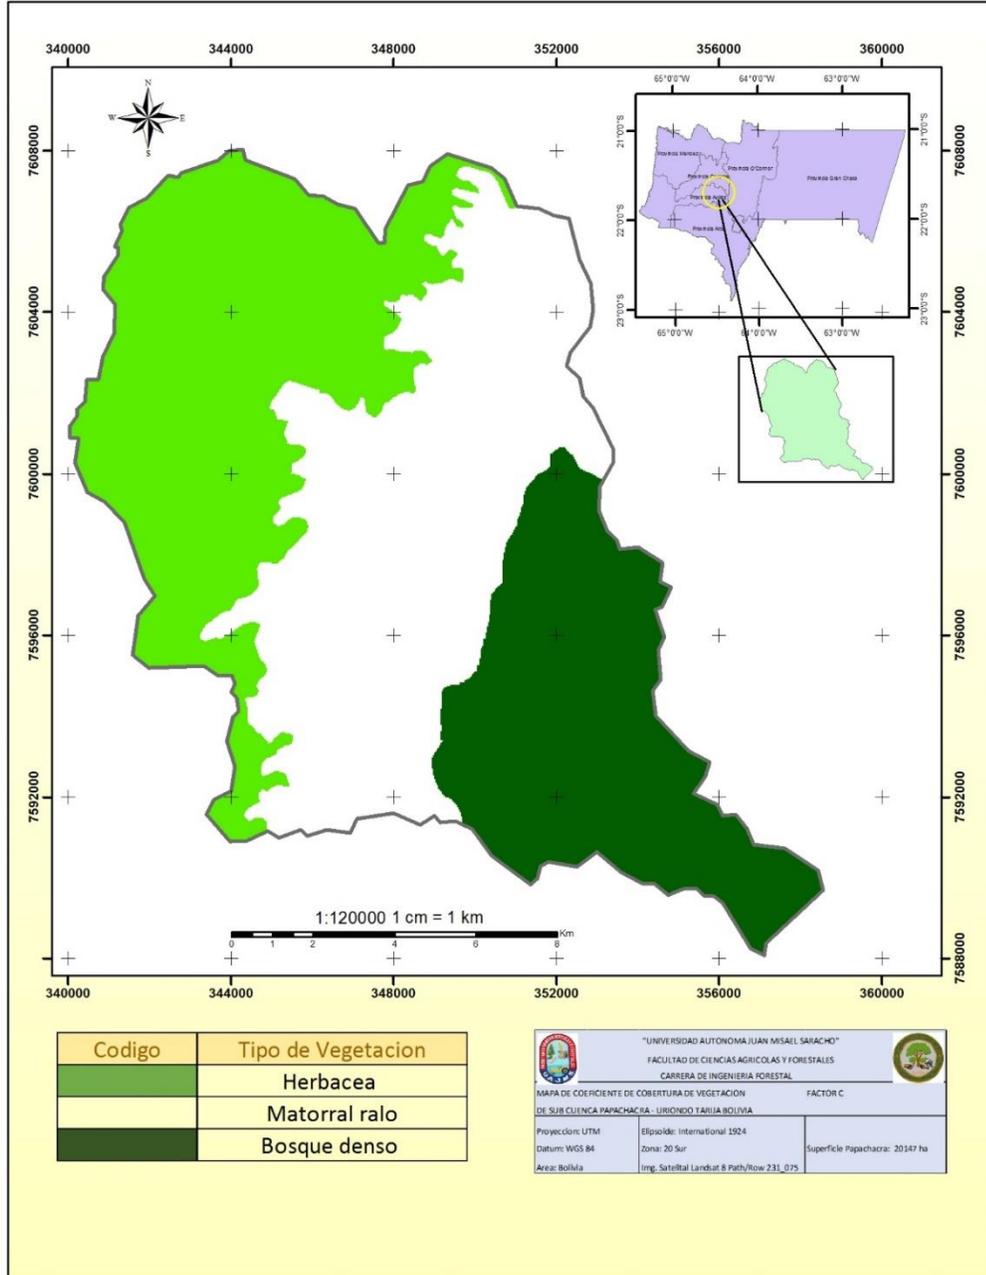
Mapa 4; coeficiente de cobertura de vegetación (factor C)

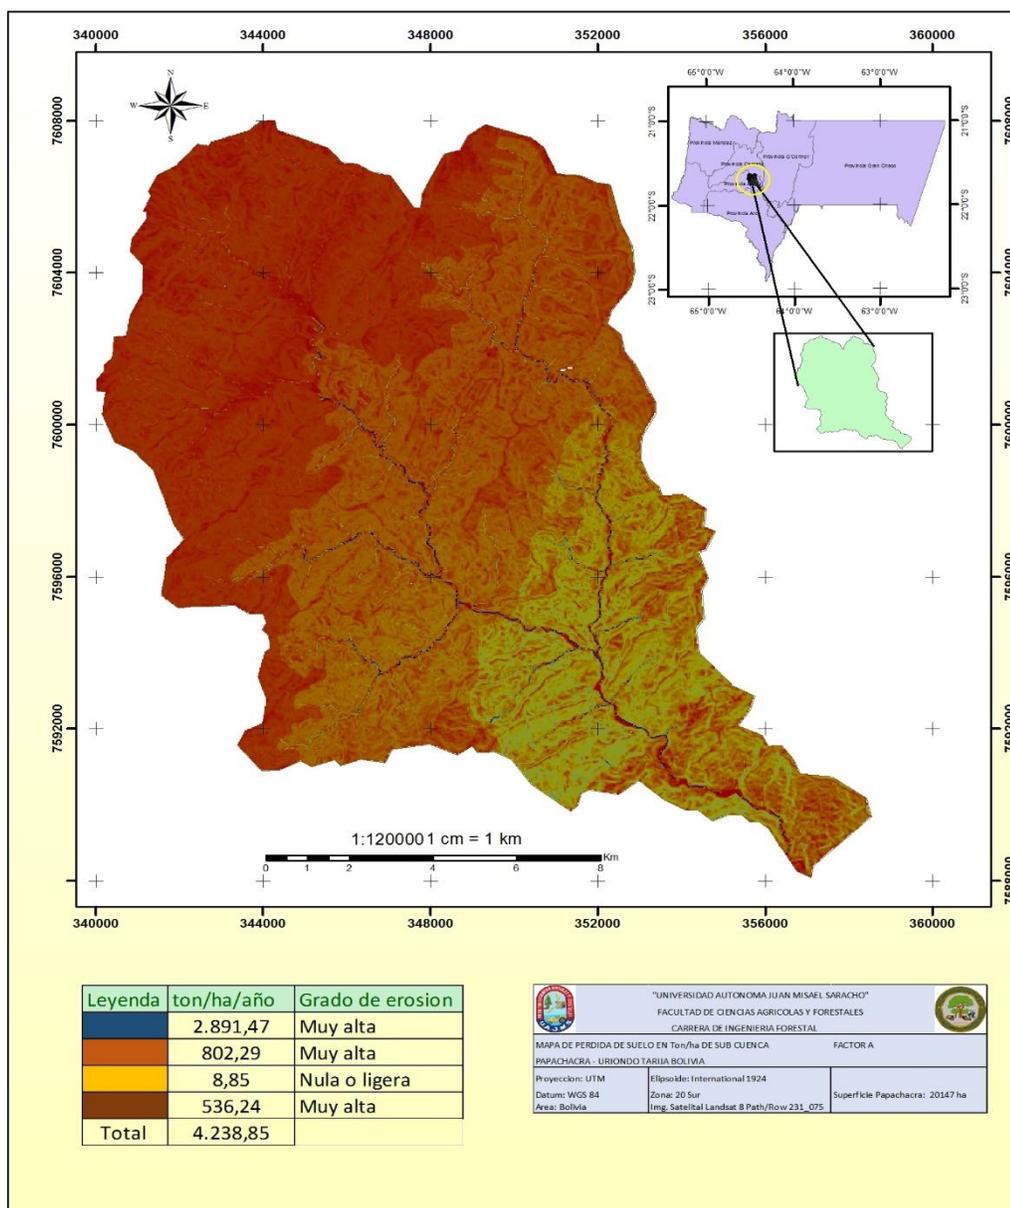
Mapa 5; resultados de perdida de suelo (A)

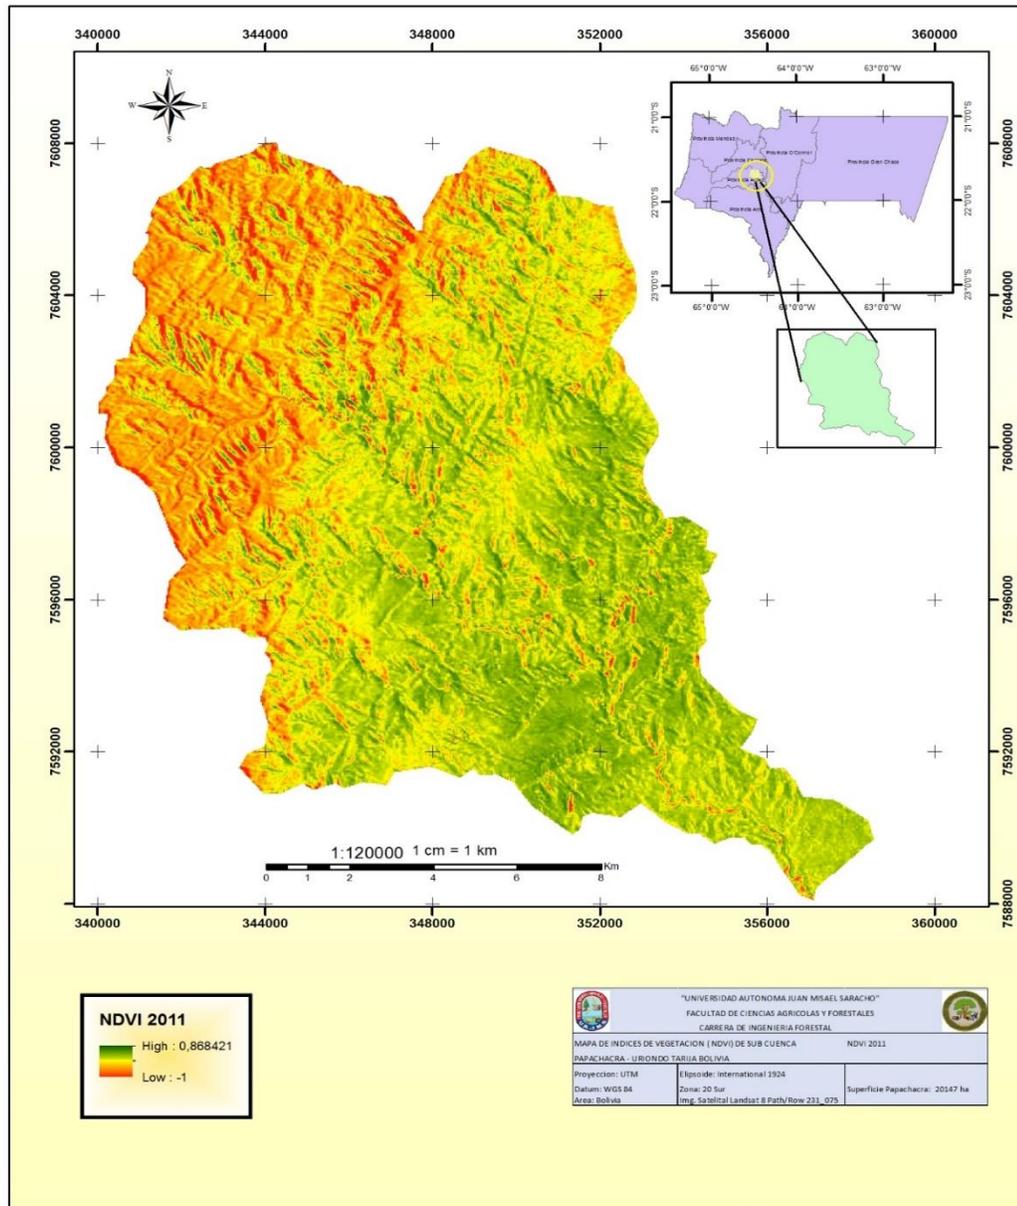
Mapa 6; índice de vegetación sub cuenca Papachacra (NDVI 2011)

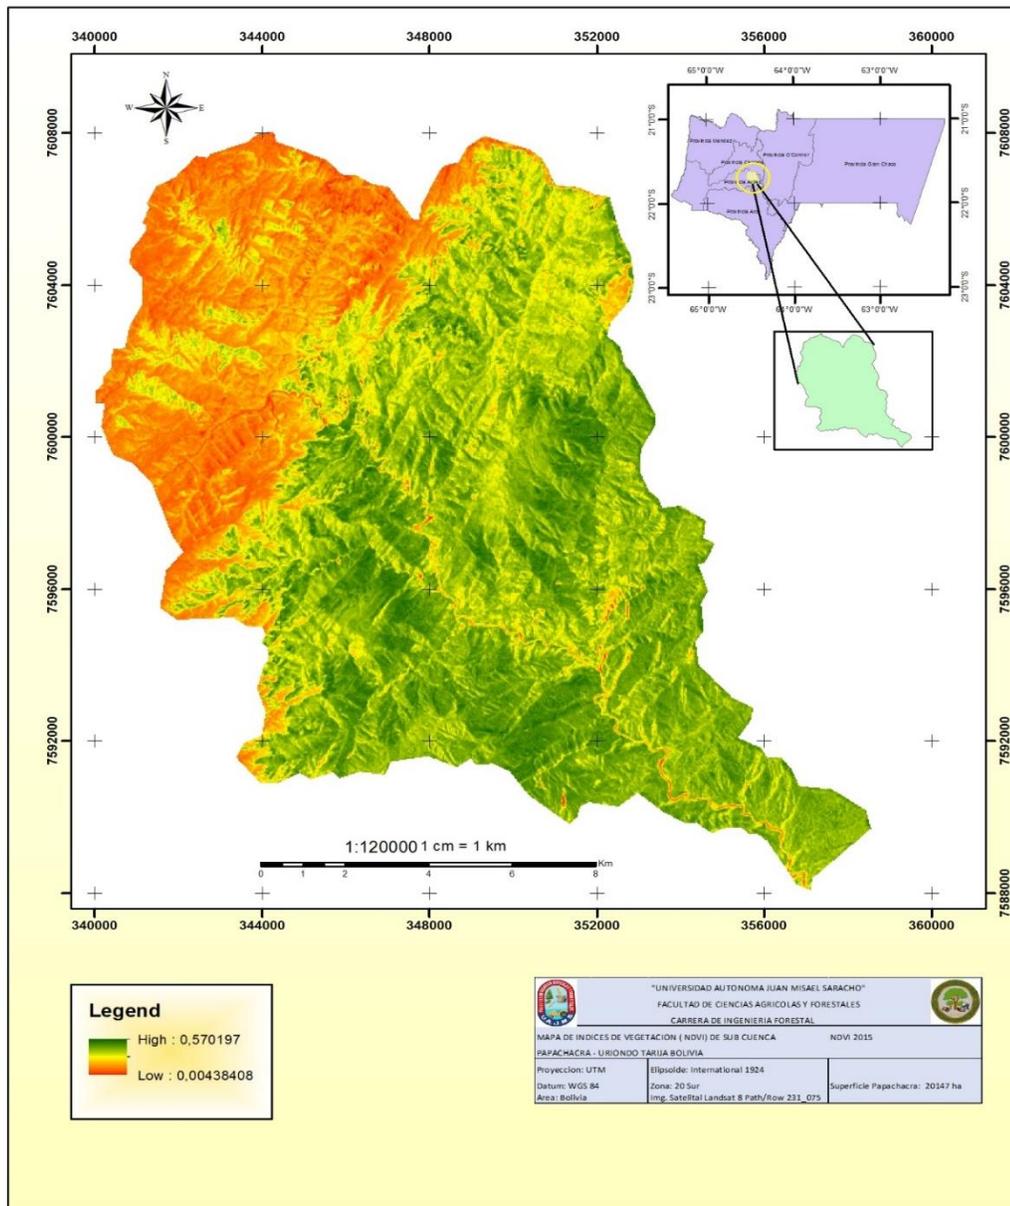
Mapa 7; índice de vegetación sub cuenca Papachacra (NDVI 2015)

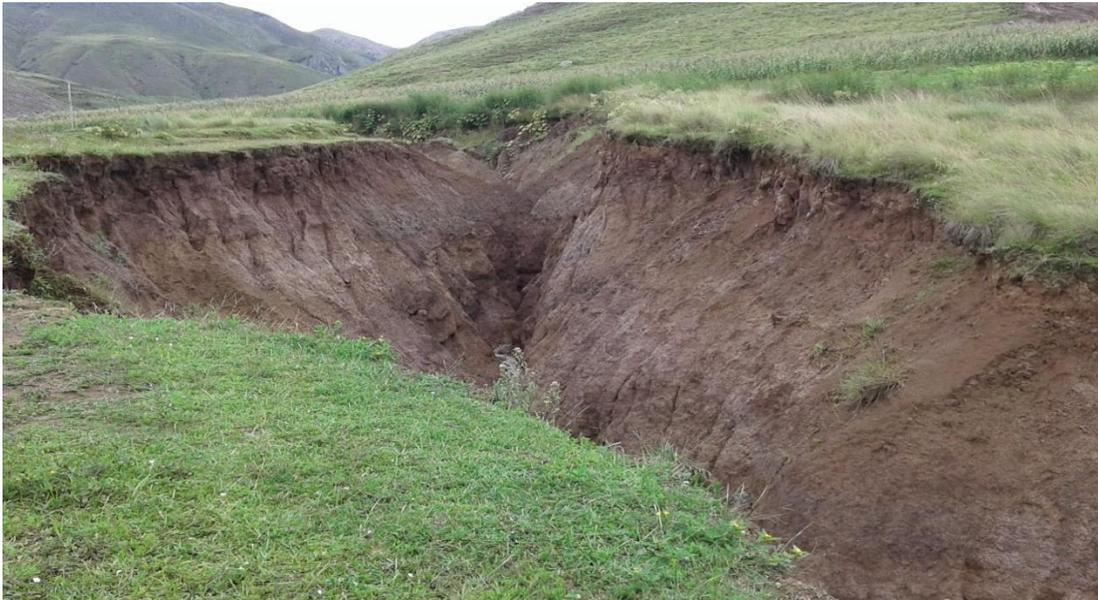
ANEXO 2

Erosión en cárcavas cerca del cauce principal

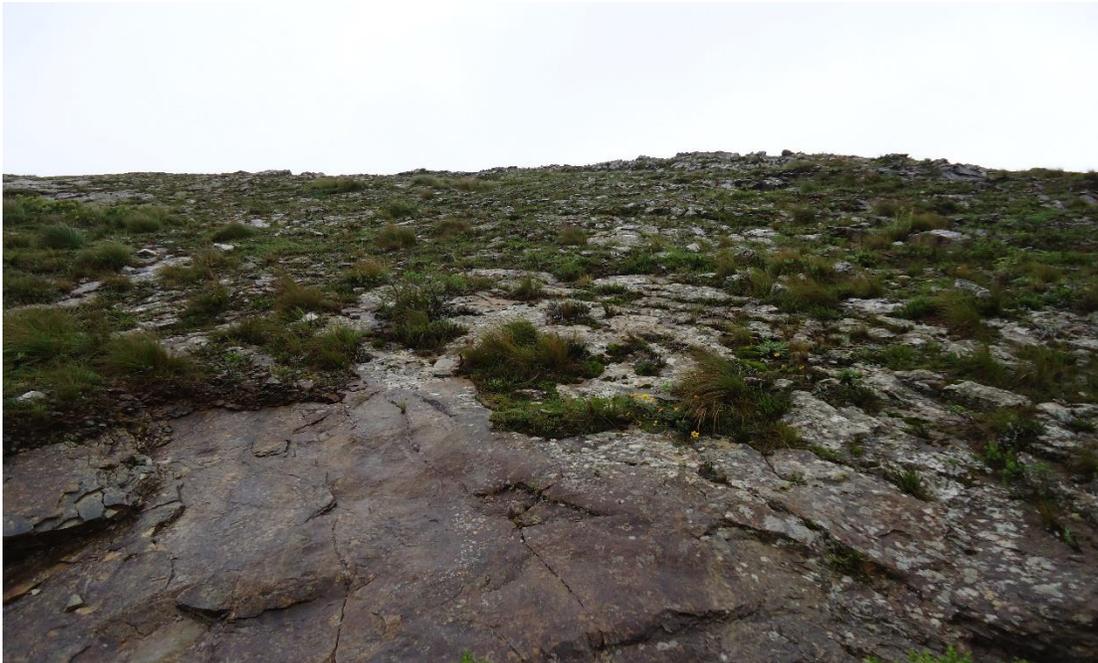
ANEXO 8

Afloramientos rocosos con poca cobertura vegetal parte alta de la sub cuenca

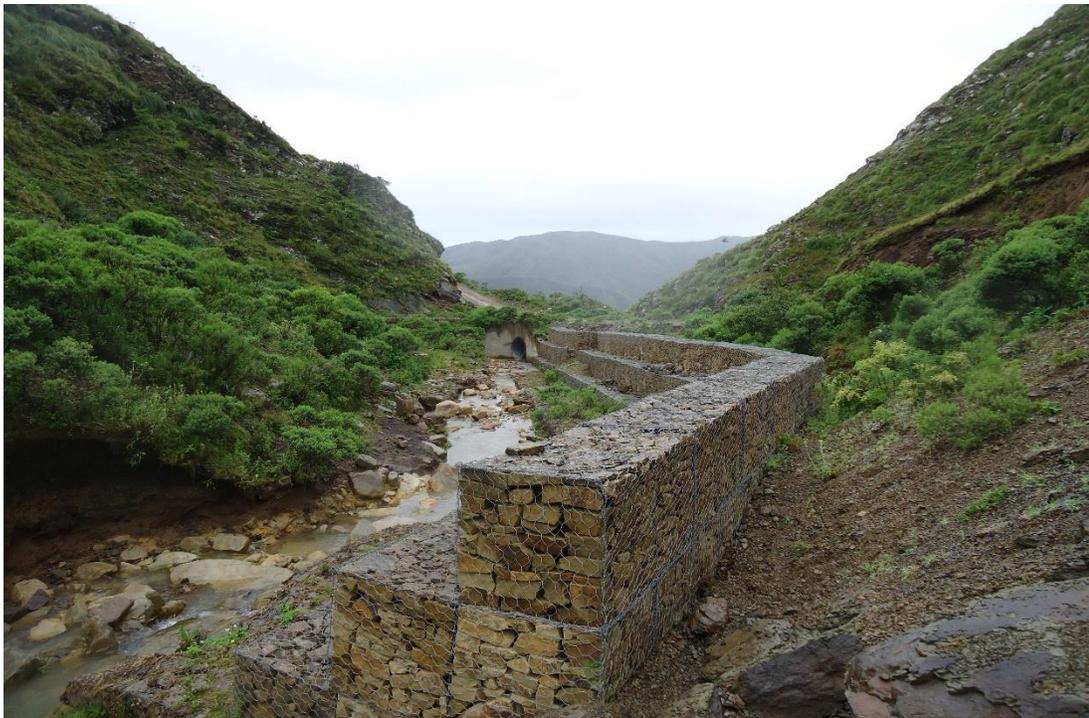
ANEXO 9

Diques de contención para frenar el cauce
