# **CAPÍTULO I**

### **1.1. INTRODUCCIÓN**

El avance de la tecnología en el mundo está permitiendo nuevas alternativas para el análisis de pavimentos, una de estas novedades es el empleo de la tomografía computarizada de rayos-x (TC-RX), debido a que ofrece ventajas relacionadas con: su carácter de ensayo no destructivo, la rapidez de los ensayos, la facilidad de uso y la confiabilidad de los resultados.

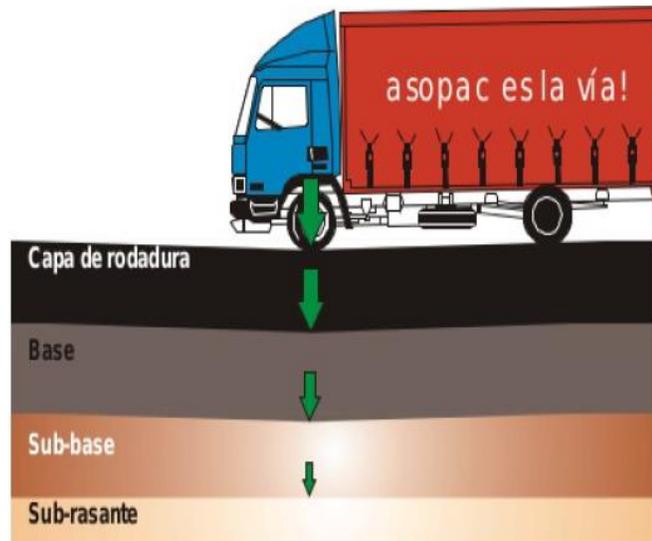
**Figura 2.5: Distribución de cargas en el pavimento flexible**

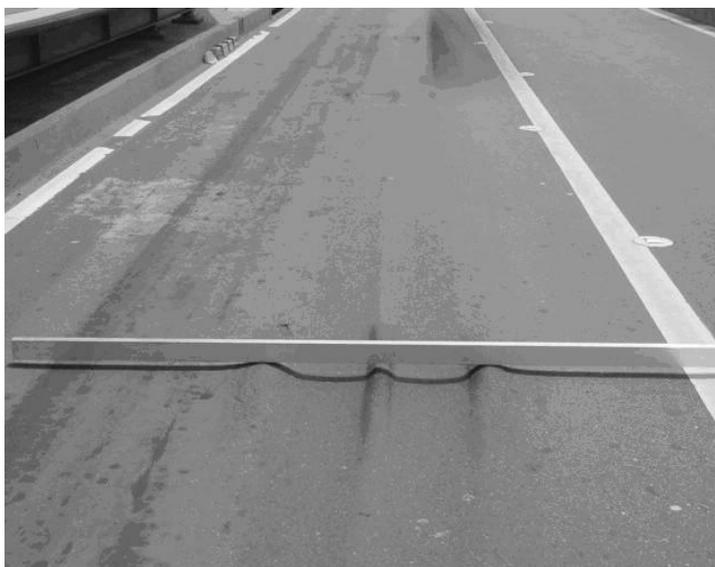
**Figura 2.9: Fenómeno de ahuellamiento**

La severidad del ahuellamiento se determina en función de la profundidad de la huella, midiendo esta con una regla de 1.20 m de longitud colocada transversalmente al eje de la carretera; la medición se efectúa donde la profundidad es mayor. Se identifican tres niveles de severidad:

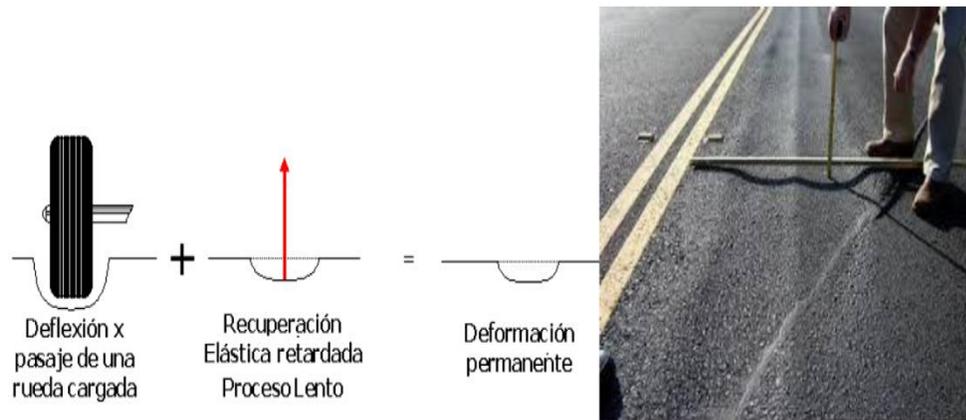
**Figura 2.10: Deformaciones permanentes (ahuellamiento)**

El ahuellamiento de la capa asfáltica ocurre por la acumulación de pequeñas deformaciones plásticas de la mezcla que ocurren cada vez que se aplica una carga sobre el pavimento. El asfalto (y por ende la mezcla) exhibe un comportamiento viscoelástico a temperaturas de servicio, es decir, las deformaciones que presenta ante cargas corresponden a una combinación entre deformación plástica (o viscosa) y elástica. La componente elástica de la deformación se recupera, mientras que la componente plástica se acumula. Este efecto se muestra en la Figura 2.11, que muestra el modelo reológico de un material viscoelástico desarrollado por Maxwell y las componentes de deformación ante un ciclo carga - descarga.

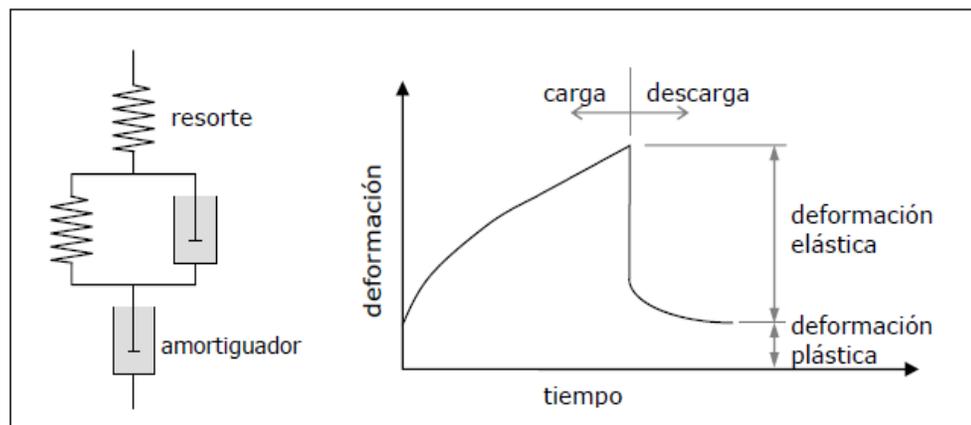
**Figura 2.11: Modelo reológico del comportamiento de materiales viscoelásticos**

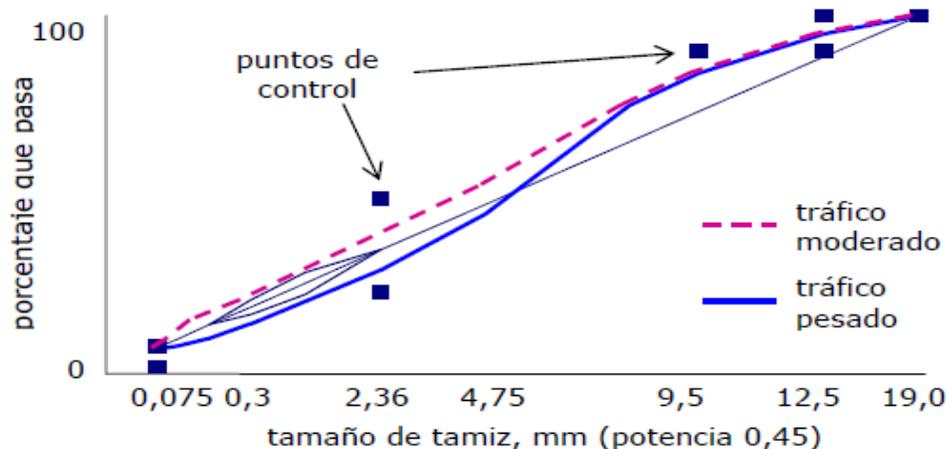
**Figura 2.12: Granulometría para tráfico pesado y moderado**

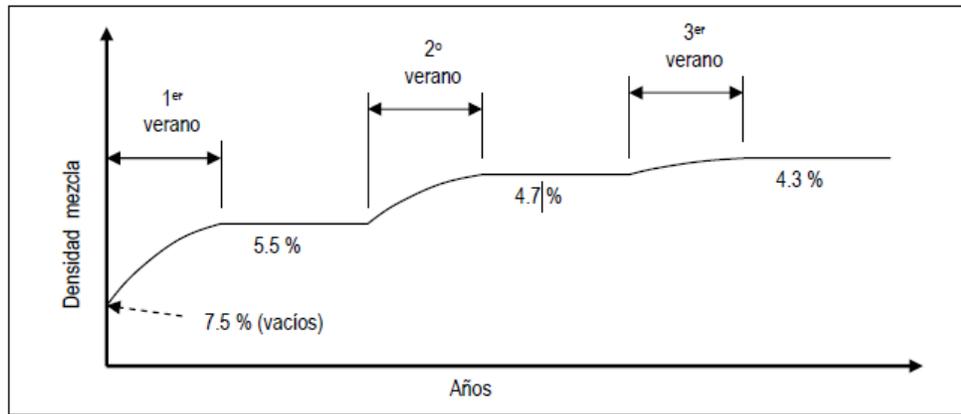
Existe acuerdo en que el rango adecuado de desempeño de una mezcla se consigue para contenidos de vacíos de 3 a 8 % (Brown, 1990; Asphalt Institute, 1997). Para contenidos de vacíos bajo 3 %, la mezcla es muy propensa a exudar y/o ahuellarse. Por otro lado, para contenidos de vacíos superiores al 8 %, la mezcla puede sufrir excesiva oxidación, agrietamiento prematuro y desintegración.

**Figura 2.13: Variación de densidad y contenido de vacíos en la mezcla asfáltica**

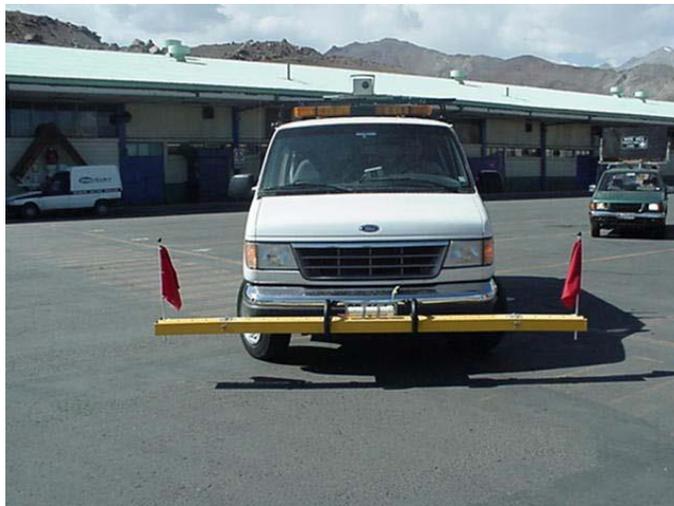
**Figura 2.16: Transverse profile logger (TPL)**

Su operación se realiza en conjunto con el sistema de posicionamiento kilométrico y velocidad, permitiendo a la persona que lo está utilizando, definir los intervalos de muestreo para el registro de los perfiles transversales, los cuales son almacenados en el control maestro. Este tiene 2 Mb de memoria RAM y cada muestra de datos ocupa 64 caracteres, lo que permite almacenar 32.768 muestras antes de tener que descargar los datos del TPL. Luego estos datos son procesados en un computador para su posterior análisis. Este equipo permite registrar el perfil transversal estimado cada 5,0 m y por ende estimar el ahuellamiento.

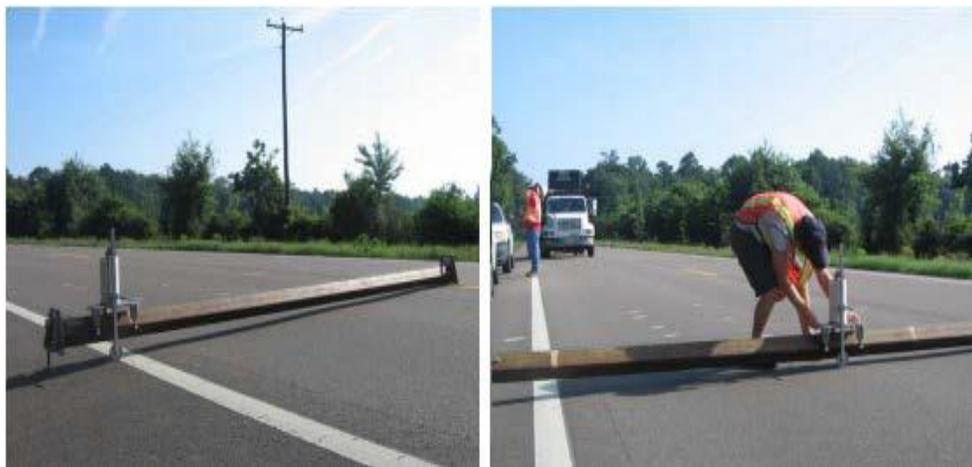
**Figura 2.19: Perfilógrafo transversal**

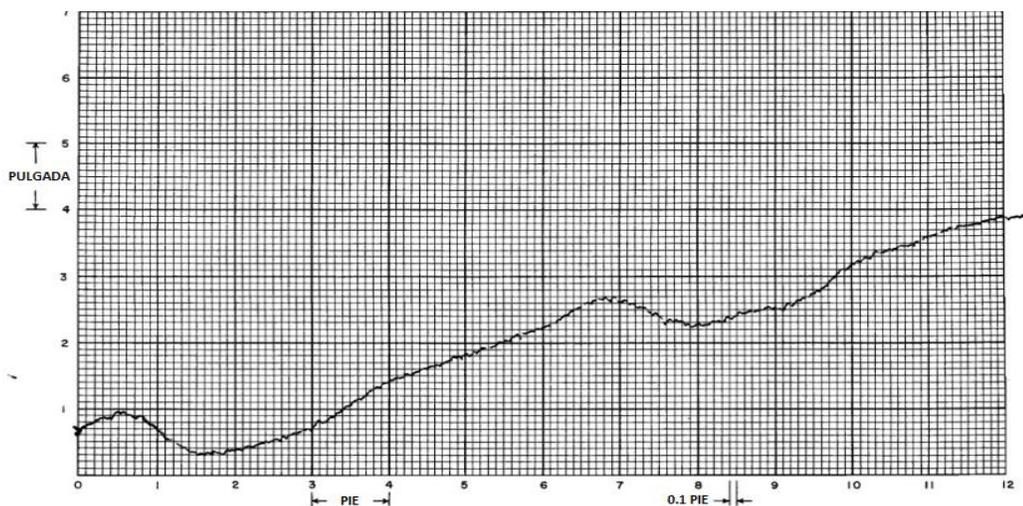
**Figura 2.20: Registro de un perfilógrafo transversal**

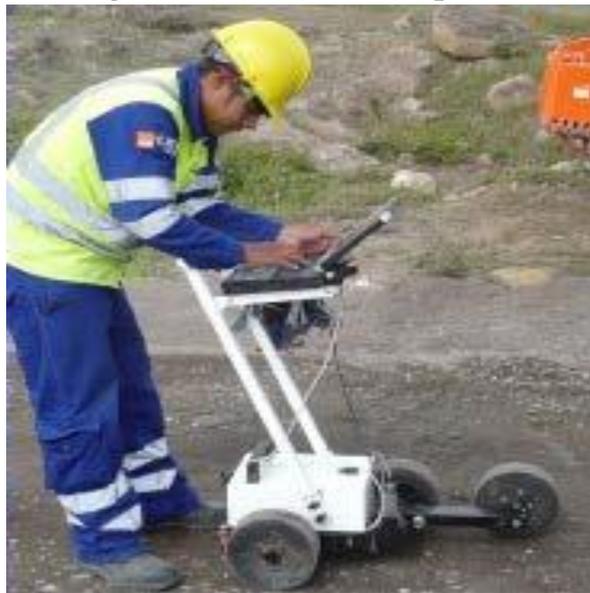
**Figura 2.21: Perfilómetro portátil**

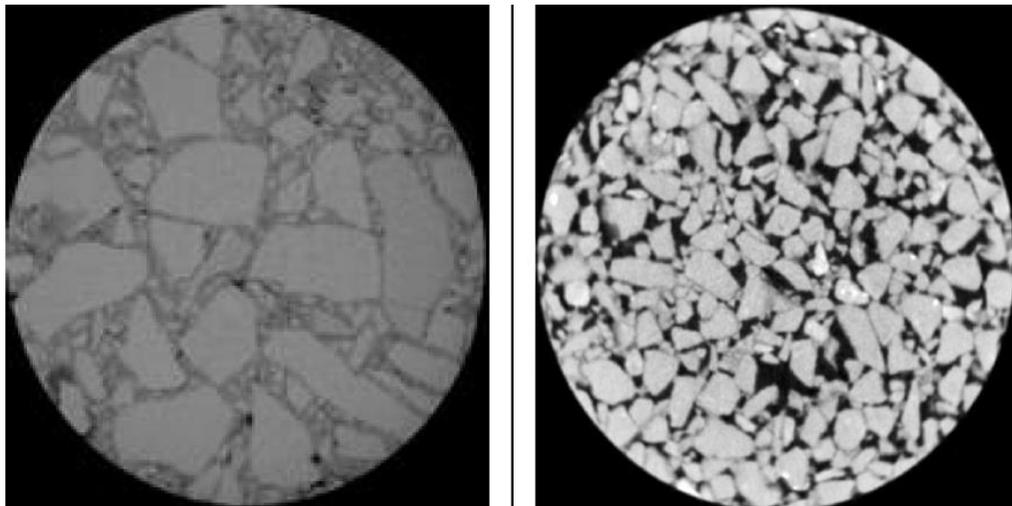
**Figura 2.23: Imágenes tomográficas**

Estas imágenes permiten identificar los diferentes elementos que conforman la mezcla (agregados, matriz asfáltica y vacíos) y su distribución real, así como las diferencias que existen en términos de tamaño y proporción de agregados y vacíos en dos tipos diferentes de mezclas asfálticas.

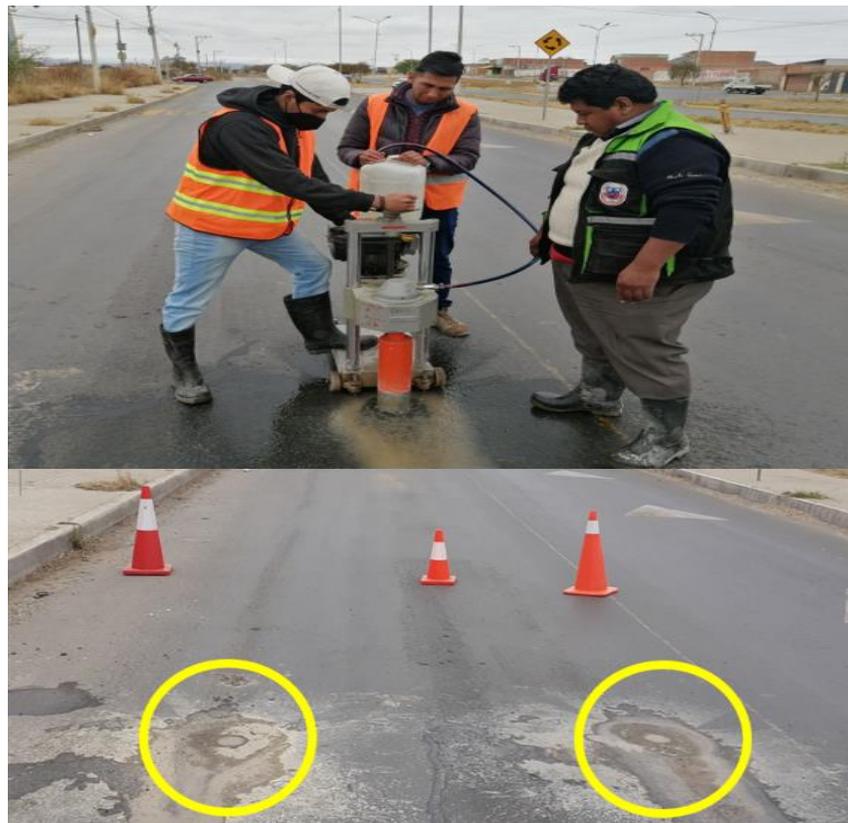
**Figura 3.4: Extracción de núcleos asfálticos**

Las brocas deben ser las adecuadas respecto a calidad y dimensiones para el tipo de trabajo a realizar y deben encontrarse en buenas condiciones. El diámetro de la broca para realizar la extracción de núcleos para pavimentos de asfalto es de 4 pulgadas (100 mm).

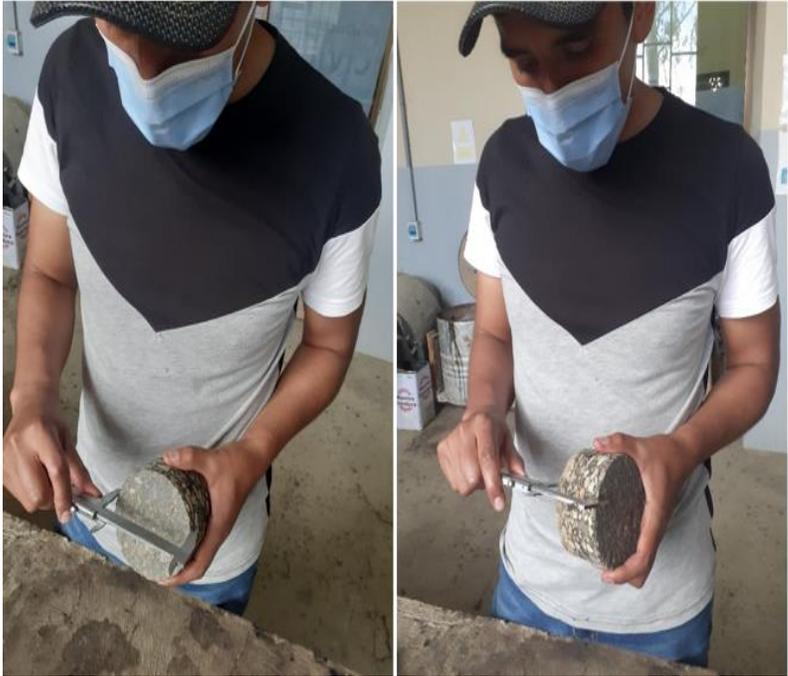
**Figura 3.9: Medición de núcleos**

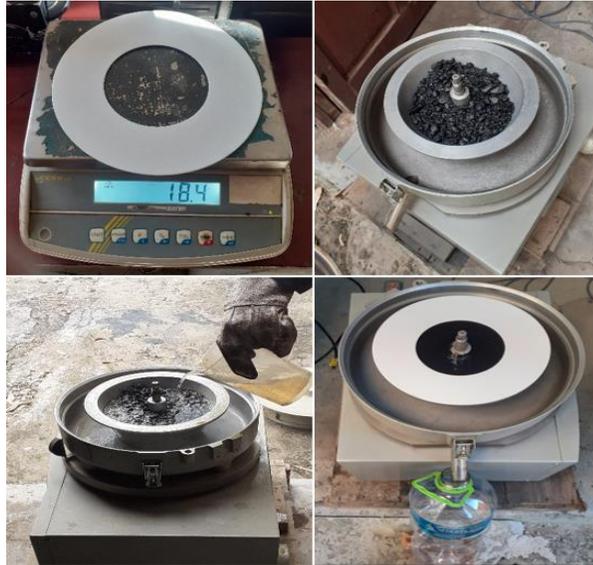
**Figura 3.11: Muestra en el extractor centrífugo**

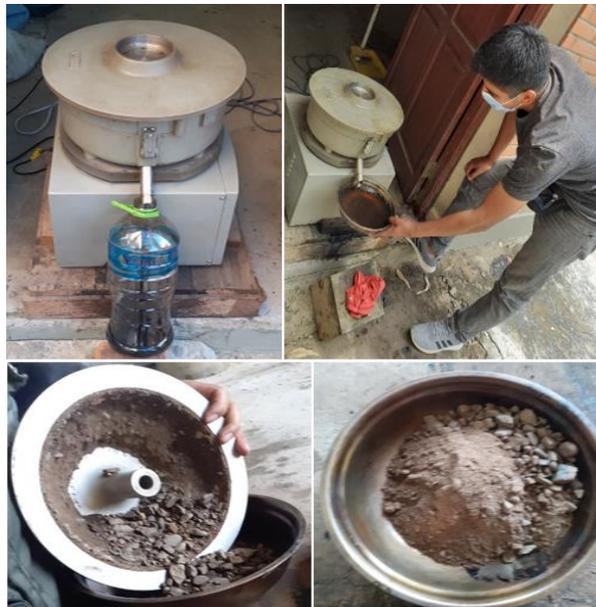
Cuando el procedimiento de centrifugado concluye, se retira el plato del equipo y se vacía la muestra en una fuente y se coloca en el horno para su secado y posterior pesaje.

**Figura 3.12: Ensayo de extracción de asfalto**

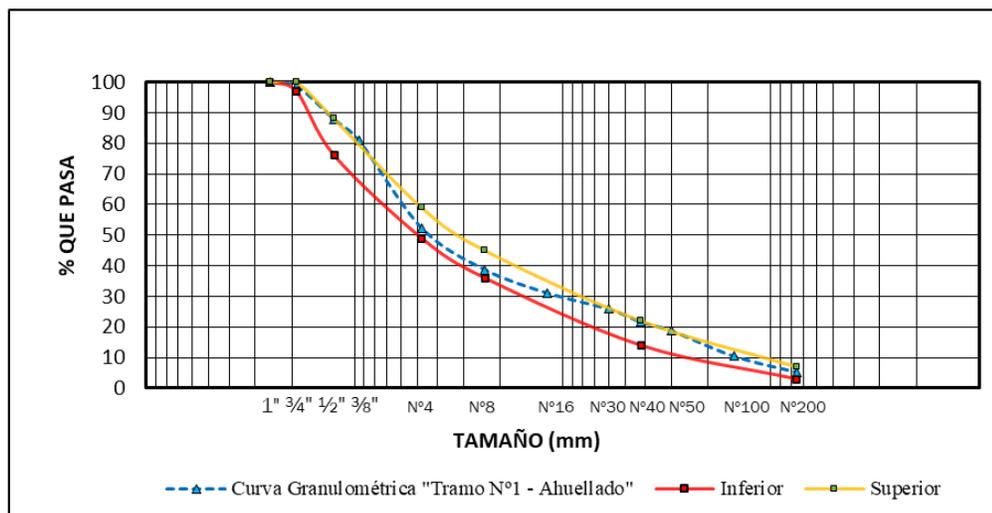
**Gráfica 3.1: Curva granulométrica tramo N°1 - Ahuellado**

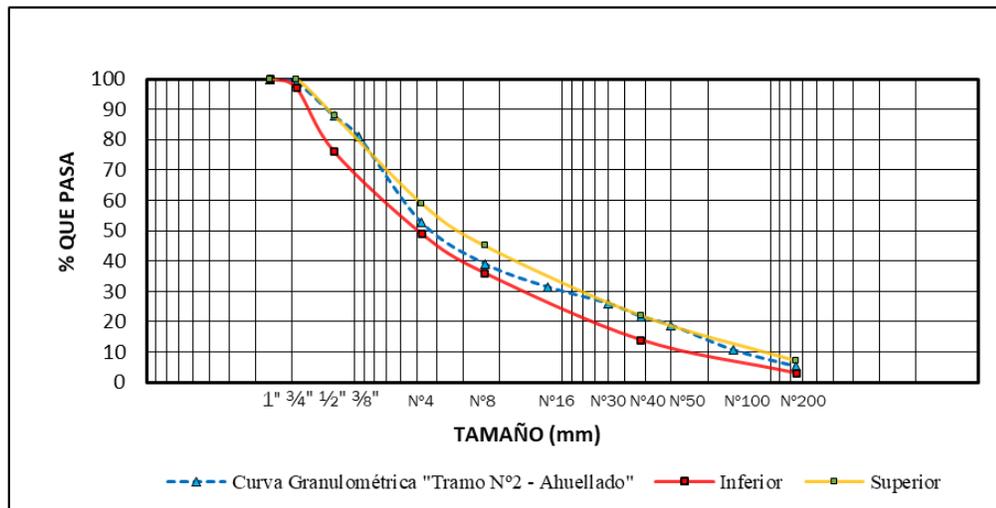
**Gráfica 3.2: Curva granulométrica tramo N°2 - Ahuellado**

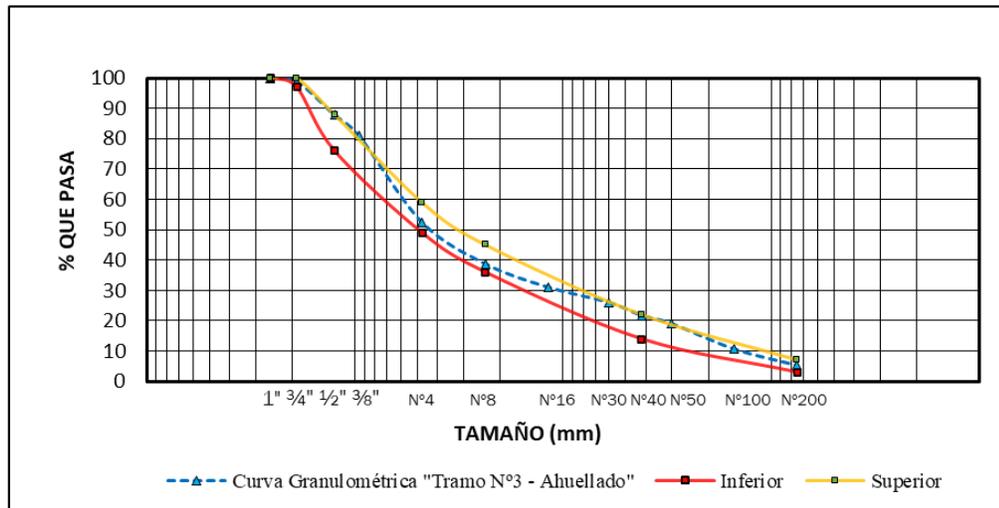
**Gráfica 3.3: Curva granulométrica tramo N°3 - Ahuellado**

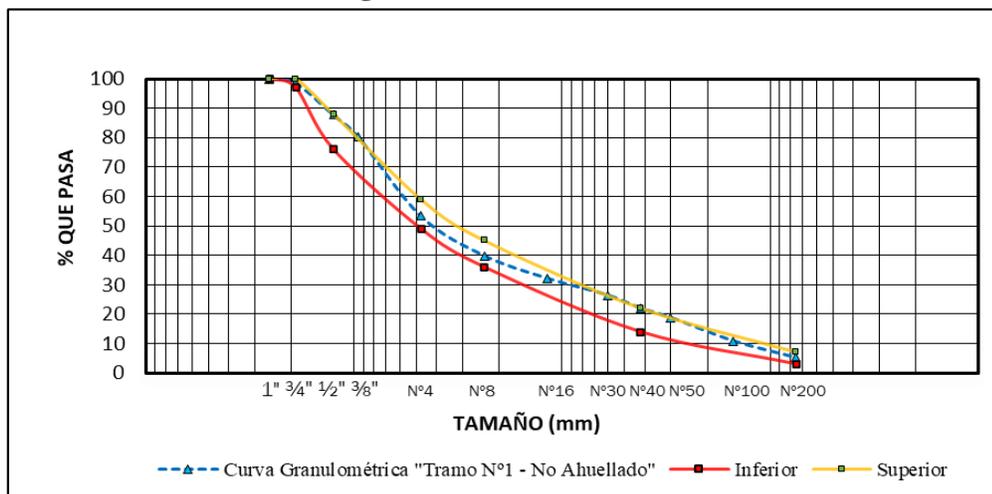
**Gráfica 3.4: Curva granulométrica tramo N°1 - No ahuellado**

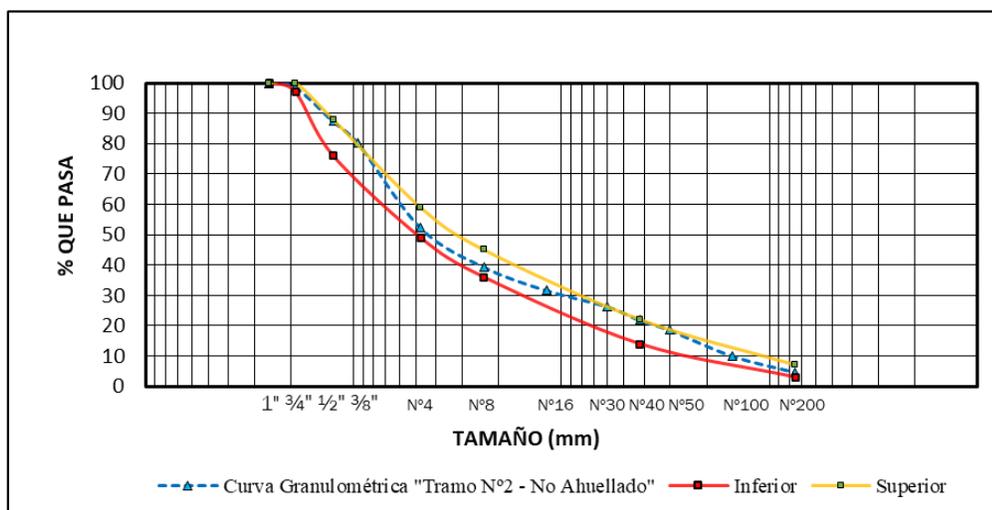
**Gráfica 3.5: Curva granulométrica tramo N°2 - No ahuellado**

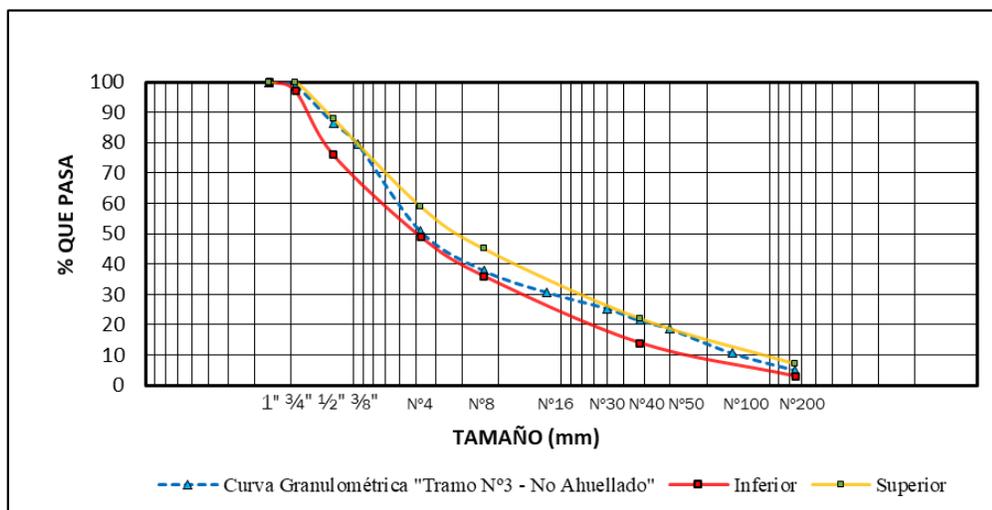
**Gráfica 3.6: Curva granulométrica tramo N°3 - No ahuellado**

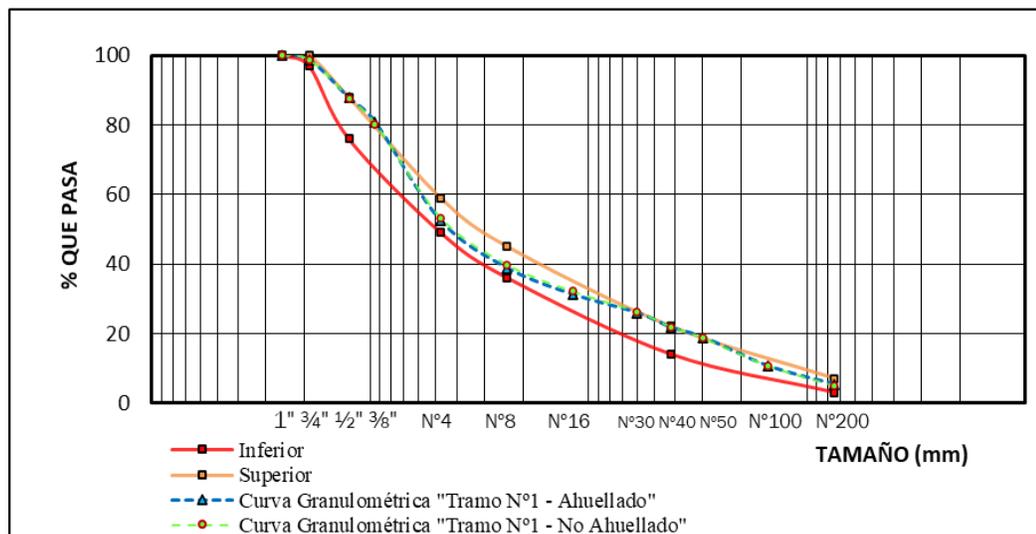
**Gráfica 3.7: Curva granulométrica tramo N°1 (ahuellado vs. no ahuellado)**

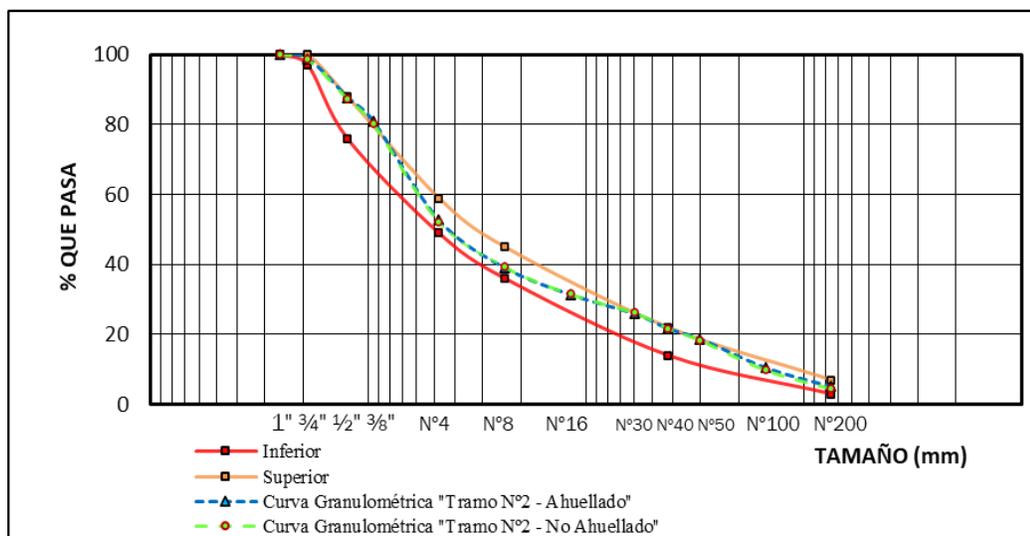
**Gráfica 3.8: Curva granulométrica tramo N°2 (ahuellado vs. no ahuellado)**

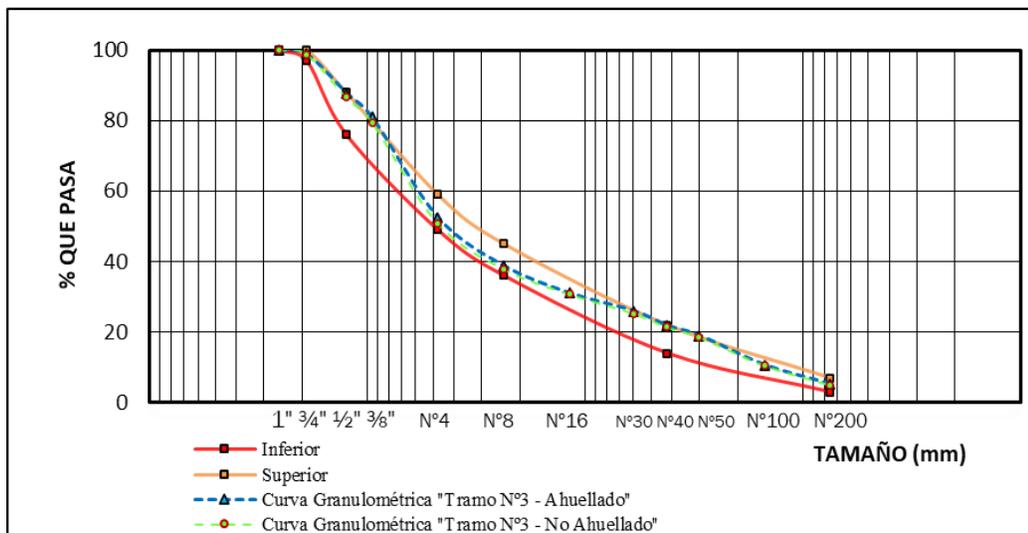
**Gráfica 3.9: Curva granulométrica tramo N°3 (ahuellado vs. no ahuellado)**

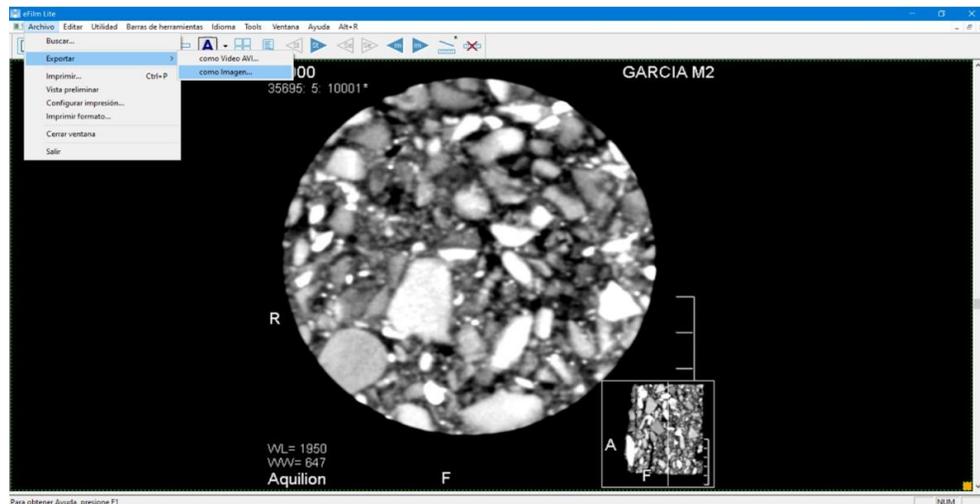
**Figura 3.17: Estructura interna de núcleo asfáltico en eFilm Lite**

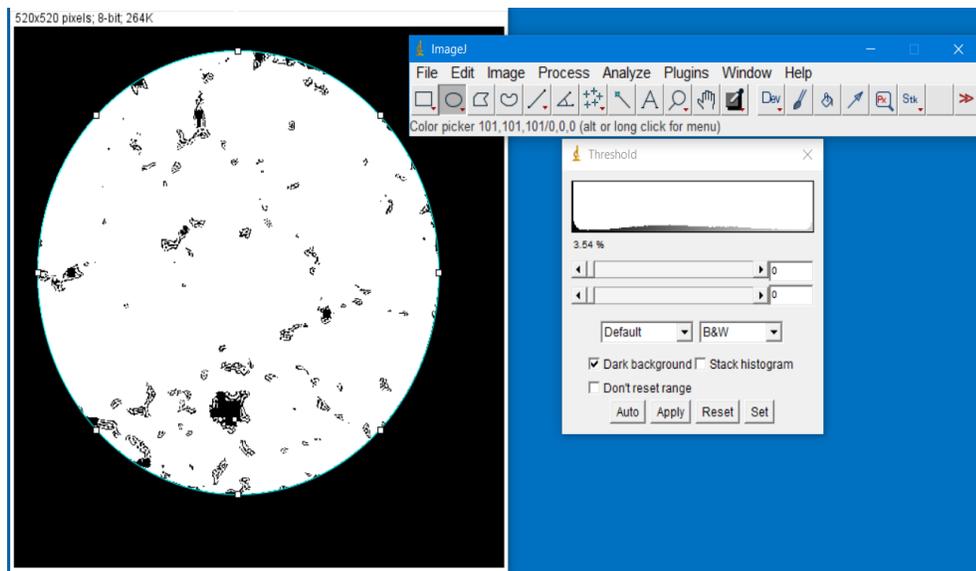
**Figura 3.20: Visualización de vacíos**

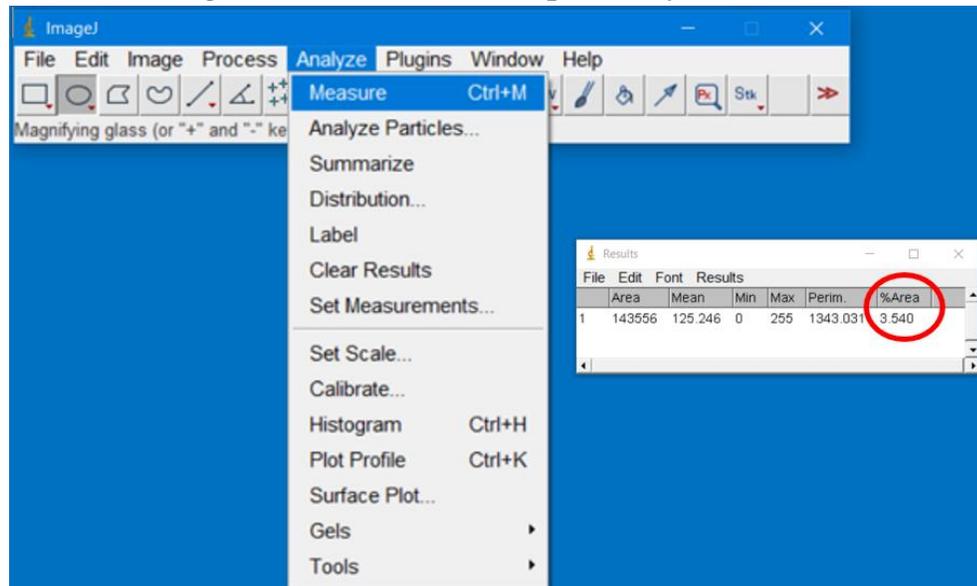
**Figura 3.21: Obtención del porcentaje de vacíos**

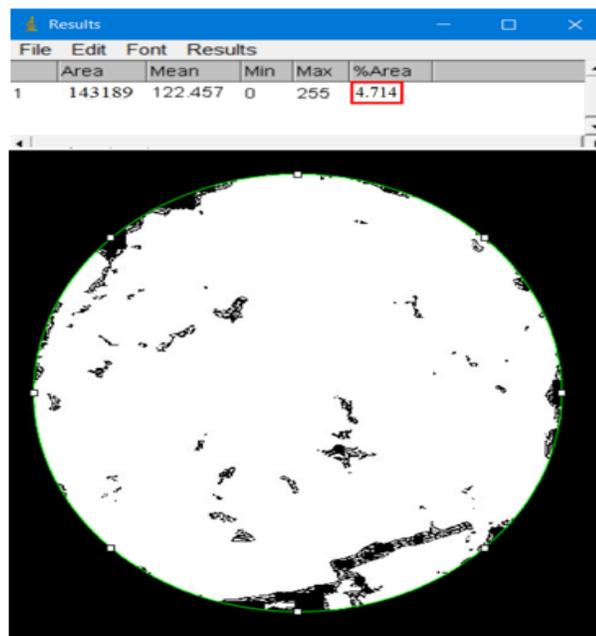
**Figura 3.22: Porcentaje de vacíos**

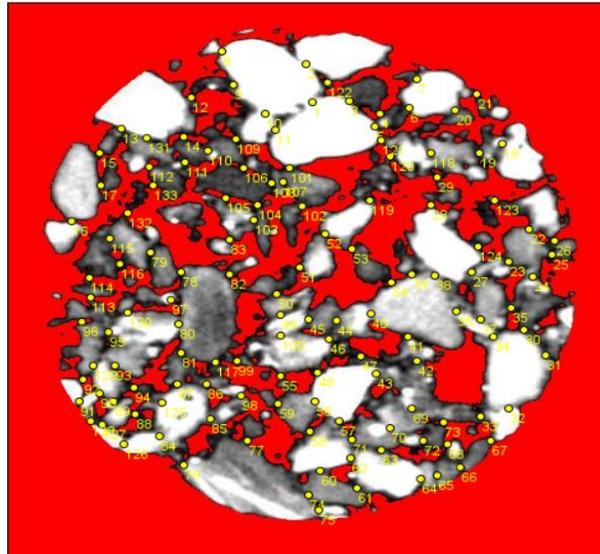
**Figura 3.25: Puntos de contacto**

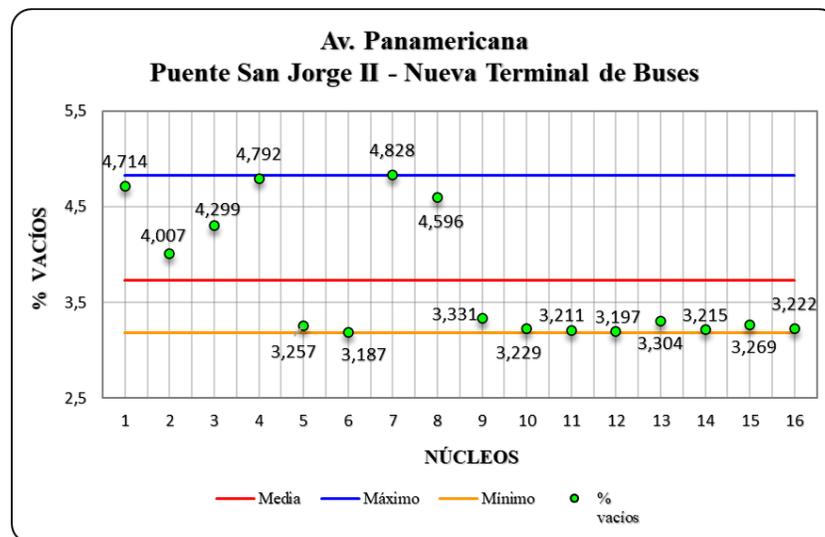
**Gráfica 3.10: Porcentaje de vacíos tramo N°1 - Ahuellado**

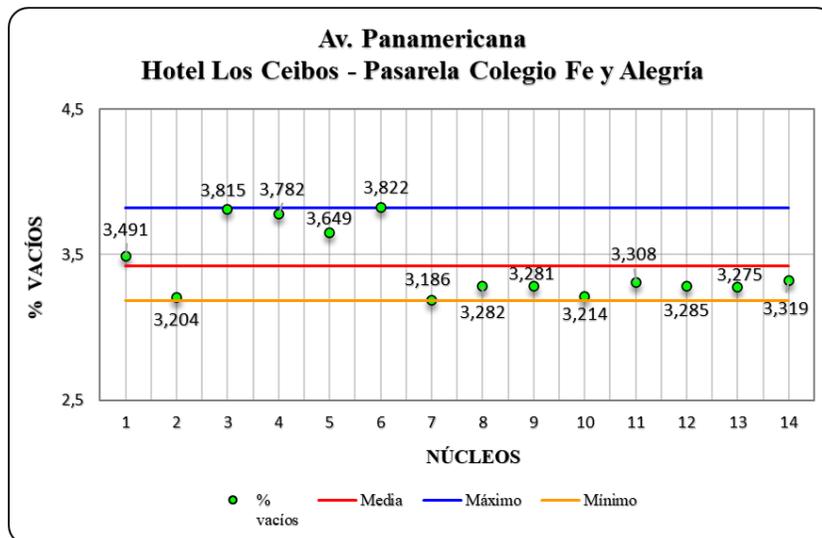
**Gráfica 3.11: Porcentaje de Vacíos Tramo N°2 - Ahuellado**

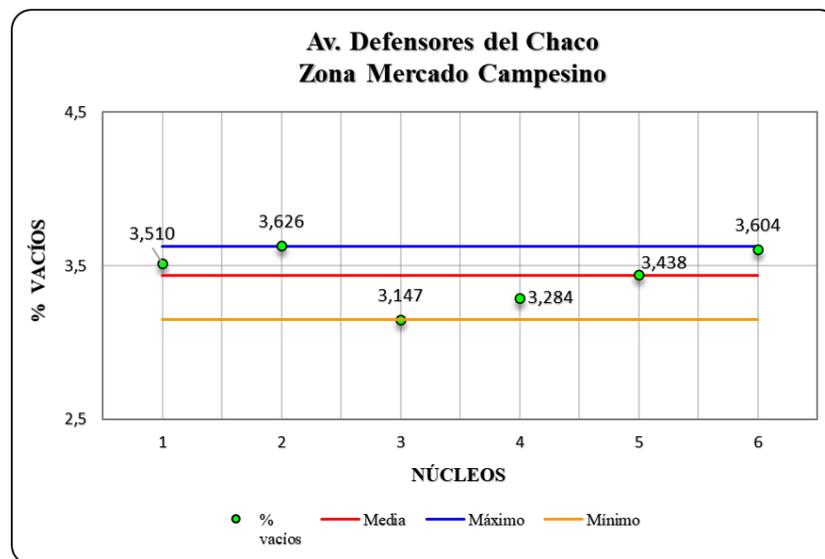
**Gráfica 3.12: Porcentaje de vacíos tramo N°3 - Ahuellado**

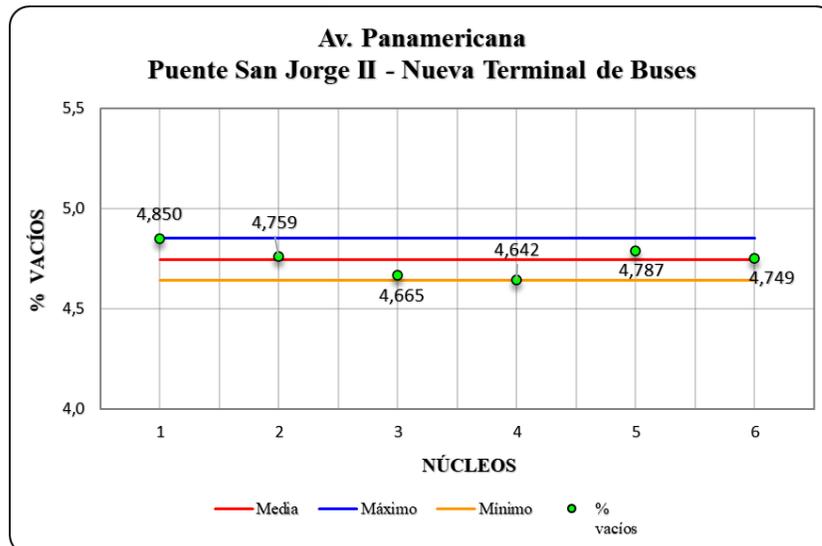
**Gráfica 3.13: Porcentaje de vacíos tramo N°1 - No ahuellado**

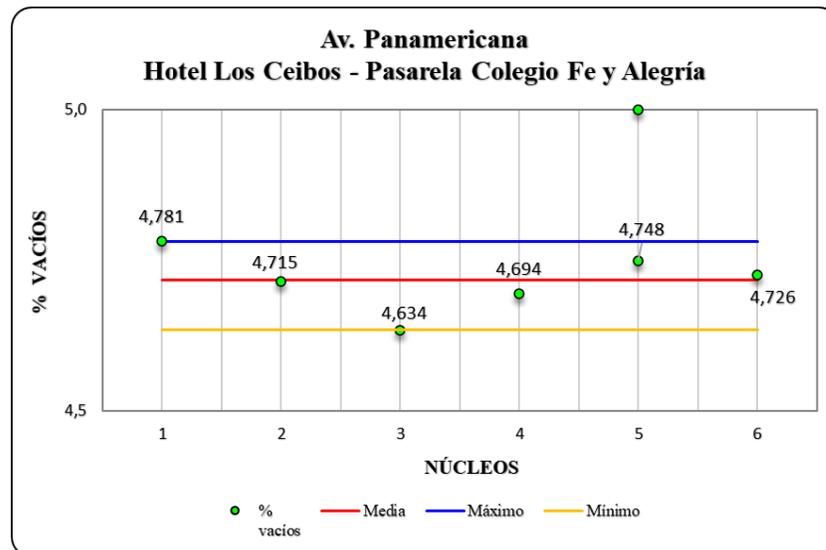
**Gráfica 3.14: Porcentaje de vacíos tramo N°2 - No ahuellado**

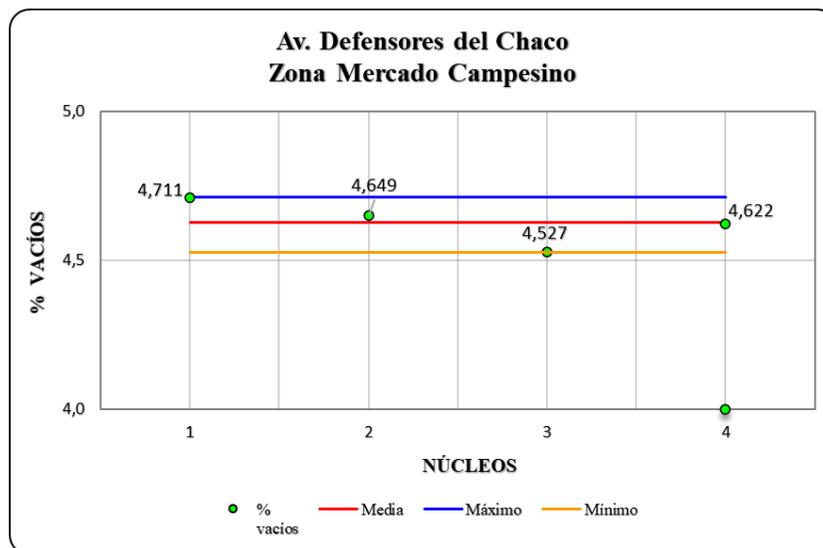
**Gráfica 3.15: Porcentaje de vacíos tramo N°3 - No ahuellado**

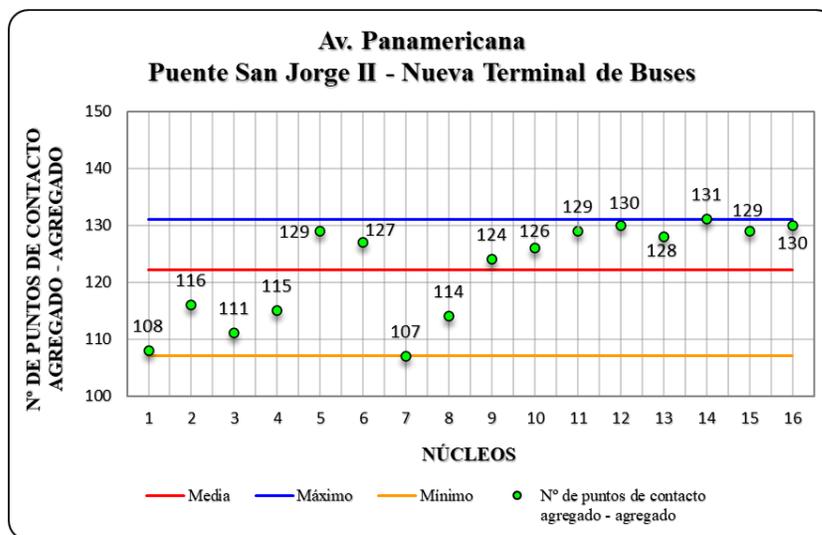
**Gráfica 3.16: Contacto agregado-agregado tramo N°1 - Ahuellado**

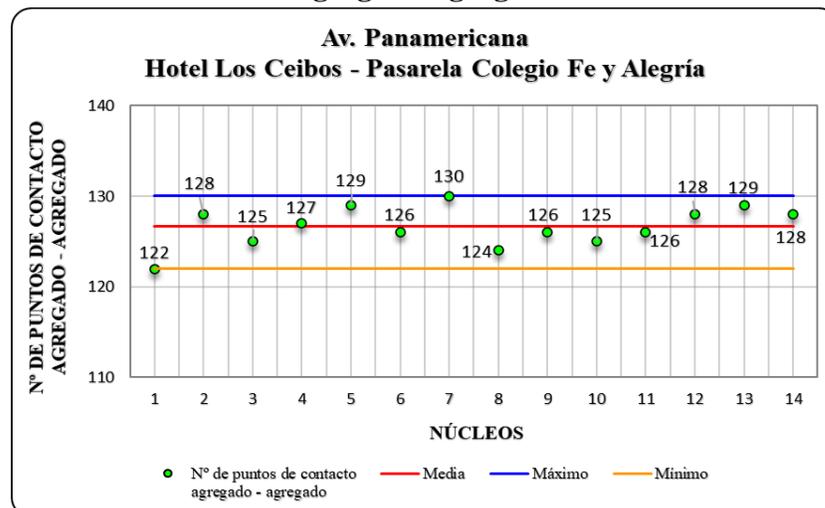
**Gráfica 3.17: Contacto agregado-agregado tramo N°2 - Ahuellado**

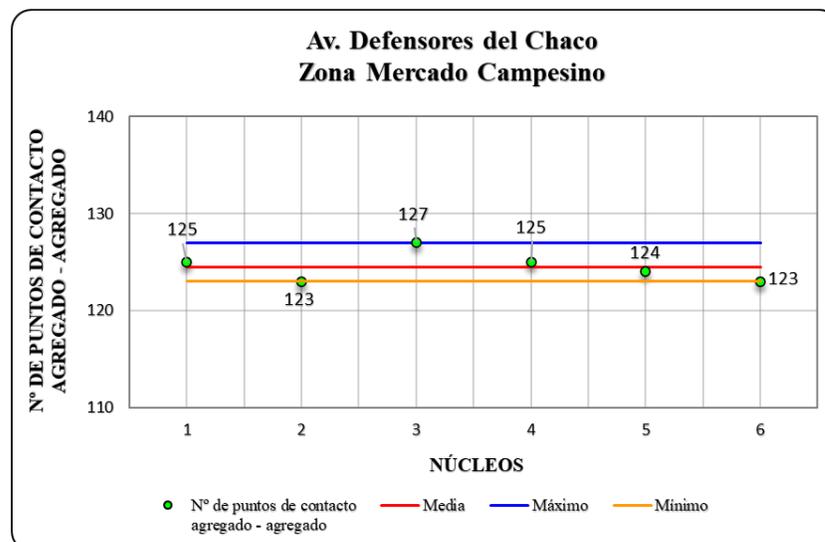
**Gráfica 3.18: Contacto agregado-agregado tramo N°3 - Ahuellado**

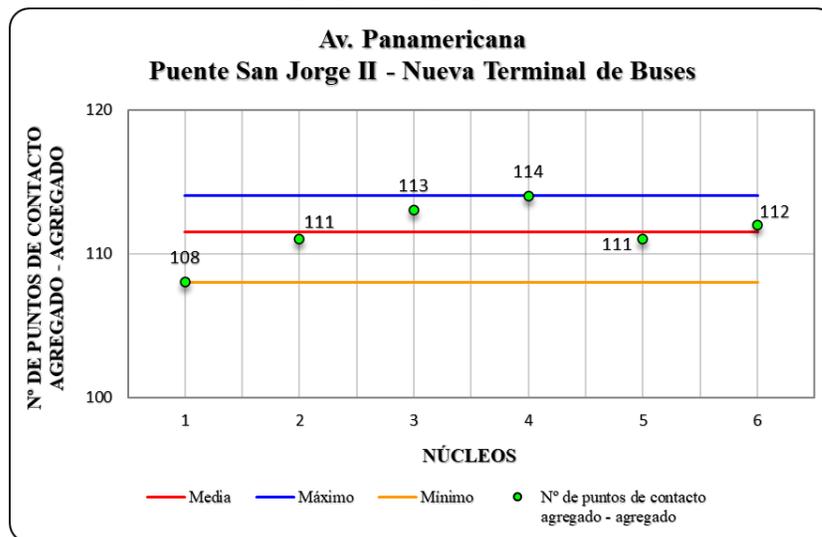
**Gráfica 3.19: Contacto agregado-agregado tramo N°1 - No ahuellado**

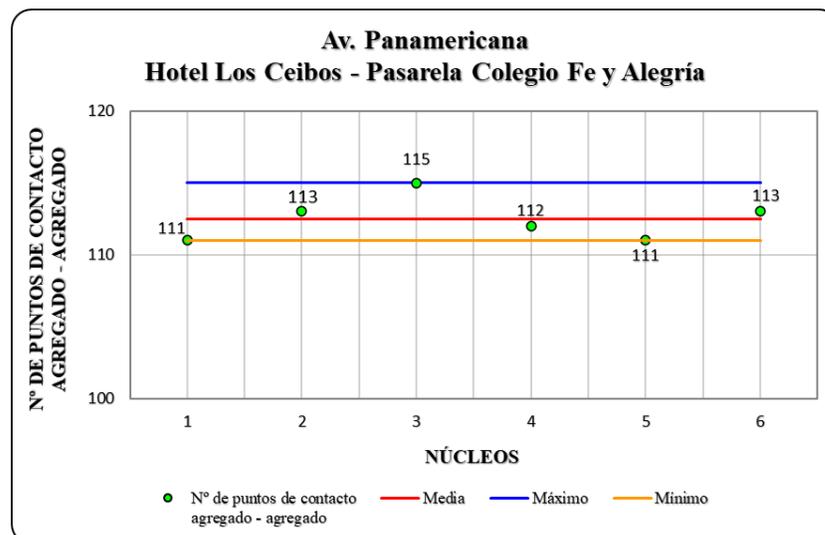
**Gráfica 3.20: Contacto agregado-agregado tramo N°2 - No ahuellado**

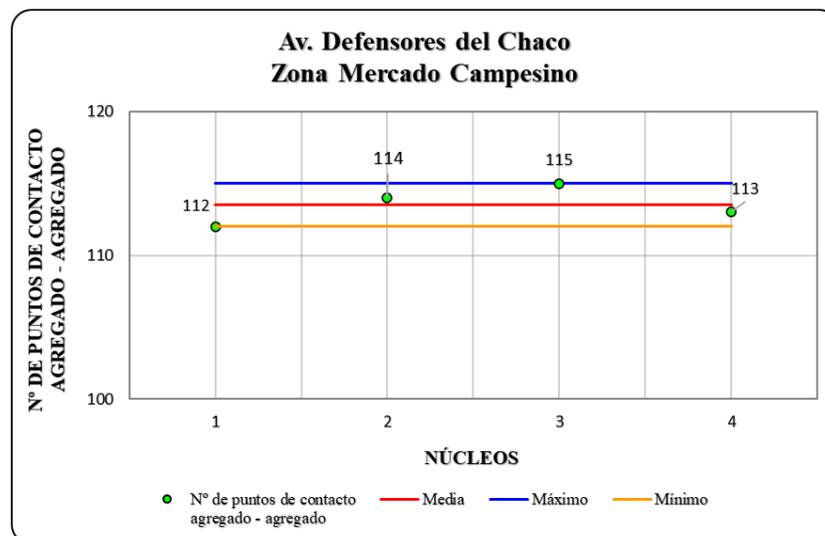
**Gráfica 3.21: Contacto agregado-agregado tramo N°3 - No ahuellado**

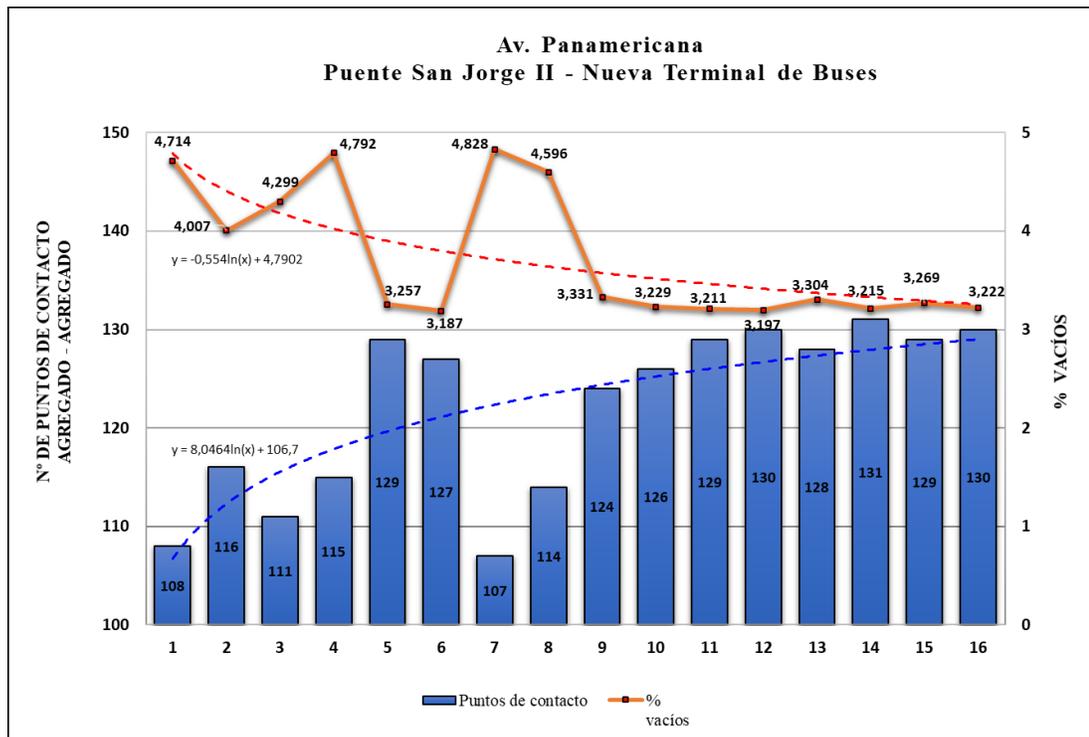
**Gráfica 3.22: Contacto agregado vs. vacíos tramo N°1 - Ahuellado**

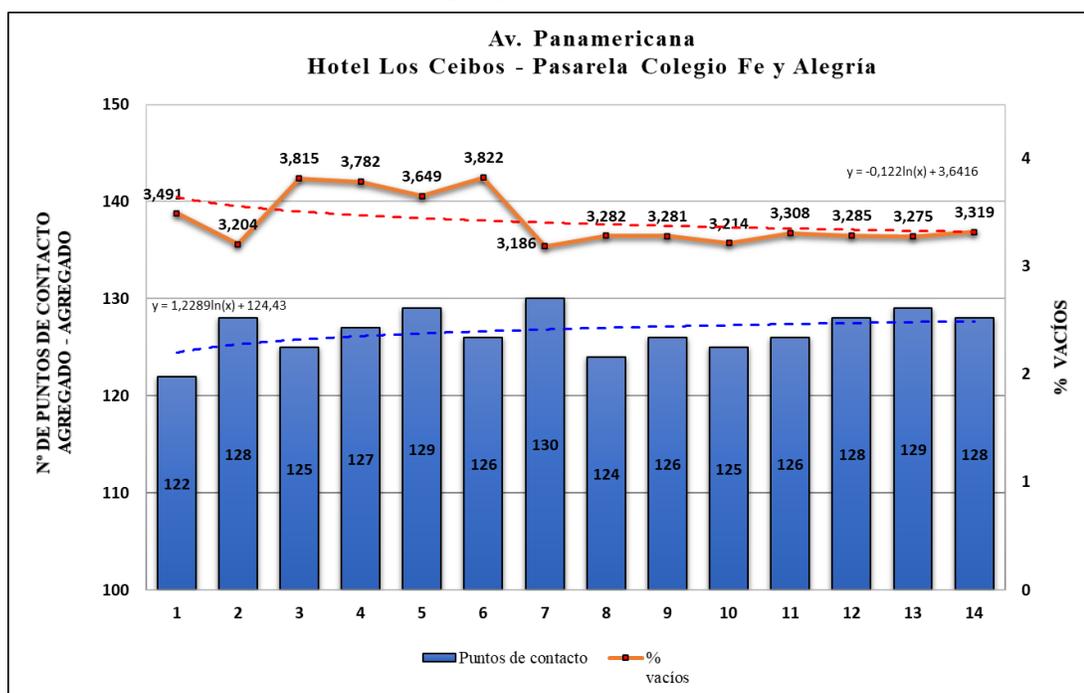
**Gráfica 3.23: Contacto agregado vs. vacíos tramo N°2 - Ahuellado**

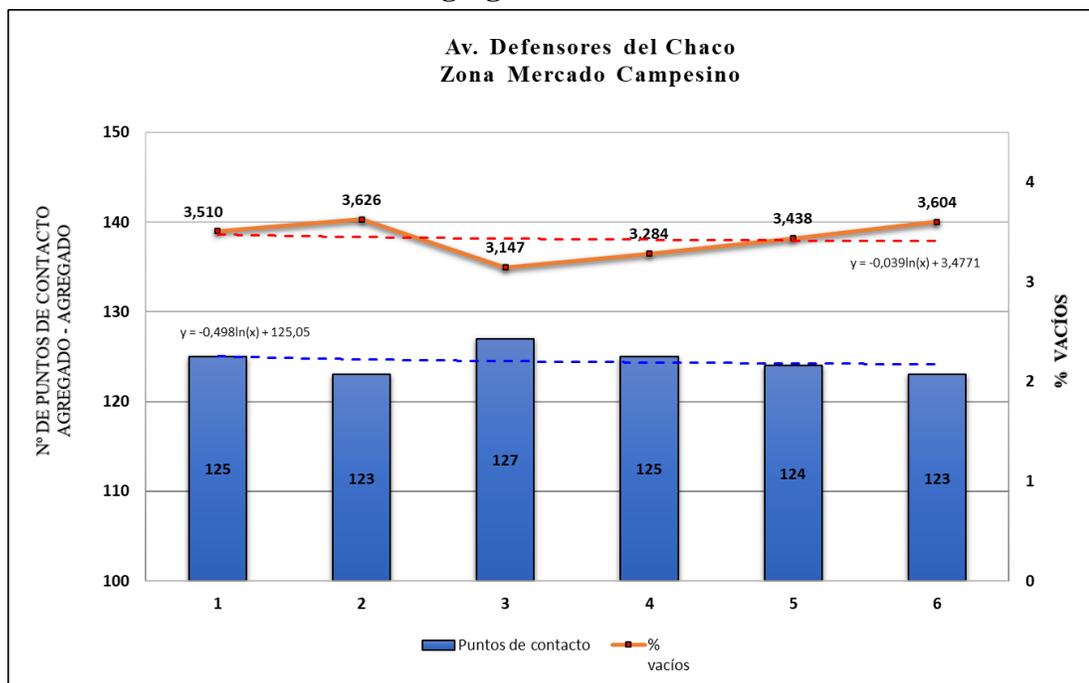
**Gráfica 3.24: Contacto agregado vs. vacíos tramo N°3 - Ahuellado**
