# **CAPÍTULO I**

### **1.1. INTRODUCCIÓN**

El avance de la tecnología en el mundo está permitiendo nuevas alternativas para el análisis de pavimentos, una de estas novedades es el empleo de la tomografía computarizada de rayos-x (TC-RX), debido a que ofrece ventajas relacionadas con: su carácter de ensayo no destructivo, la rapidez de los ensayos, la facilidad de uso y la confiabilidad de los resultados.

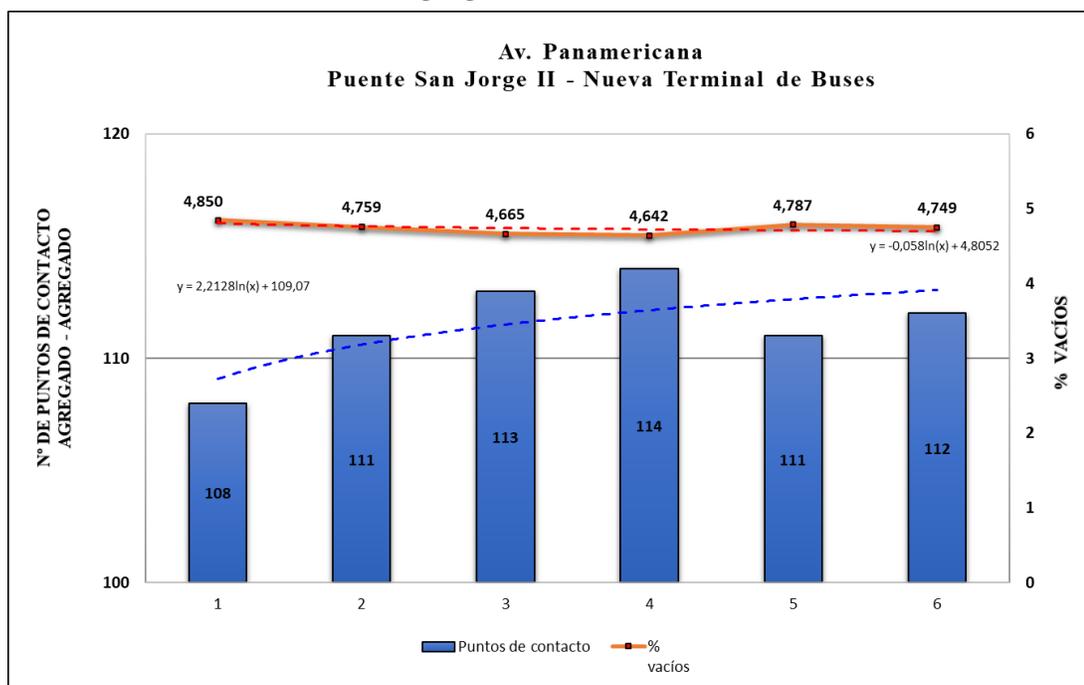
**Gráfica 3.25: Contacto agregado vs. vacíos tramo N°1 – No ahuellado**

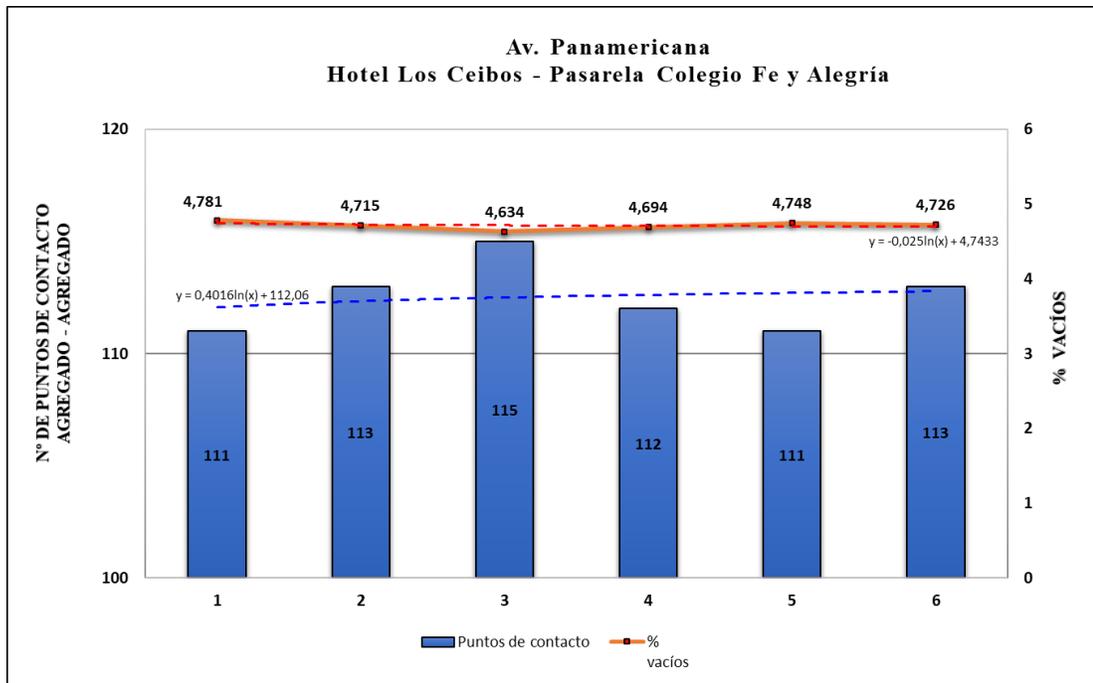
**Gráfica 3.26: Contacto agregado vs. vacíos tramo N°2 – No ahuellado**

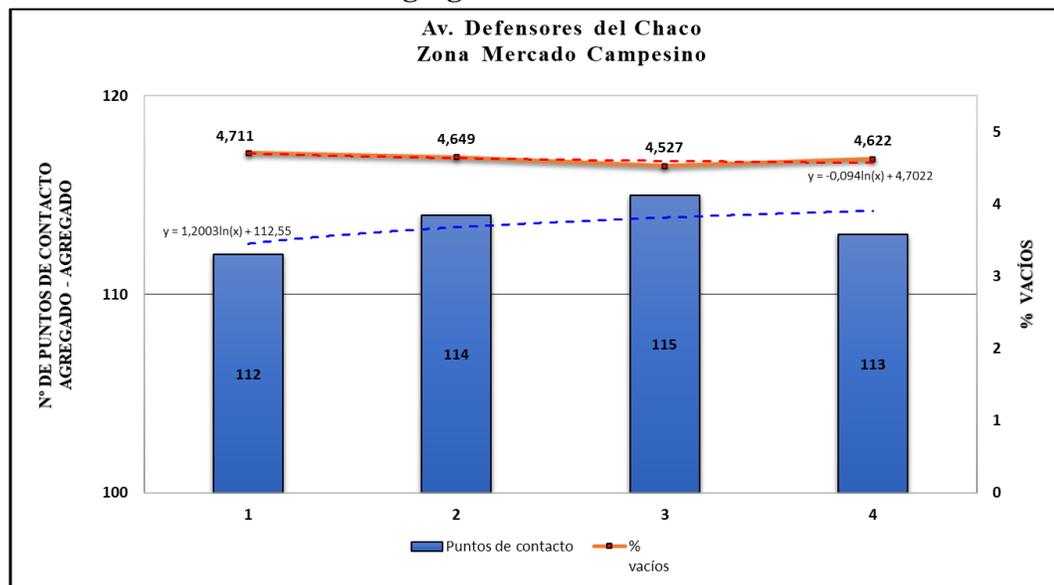
**Gráfica 3.27: Contacto agregado vs. vacíos tramo N°3 – No ahuellado**

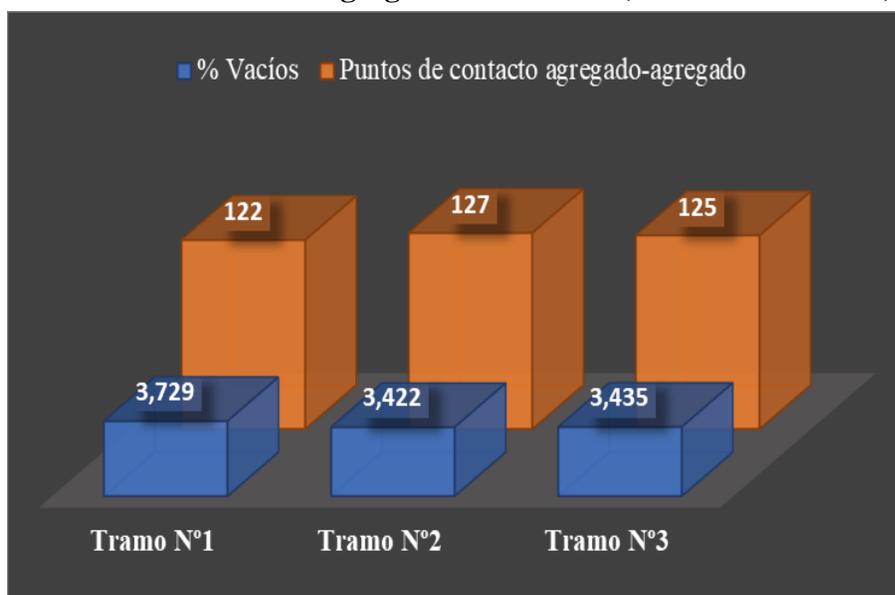
**Gráfica 4.1: Contacto agregado – % Vacíos (núcleos ahuellados)**

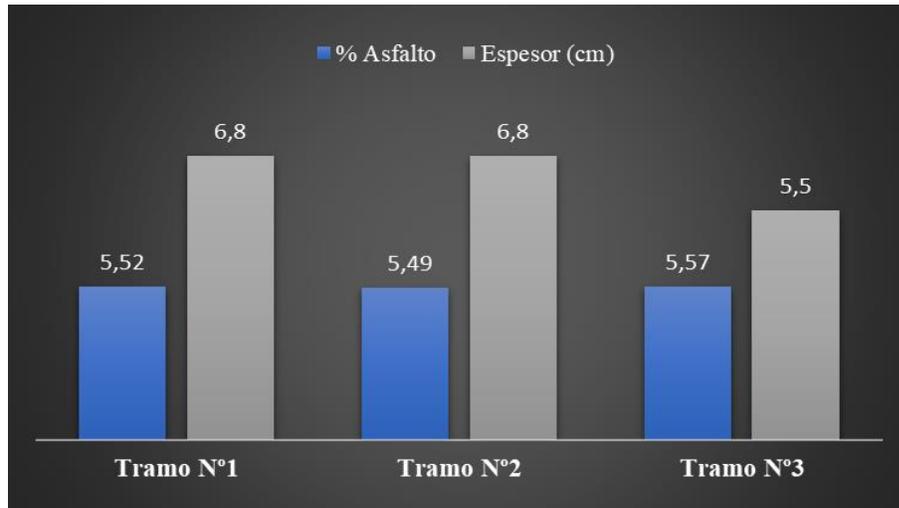
**Gráfica 4.2: % Asfalto y espesor de pavimento (núcleos ahuellados)**

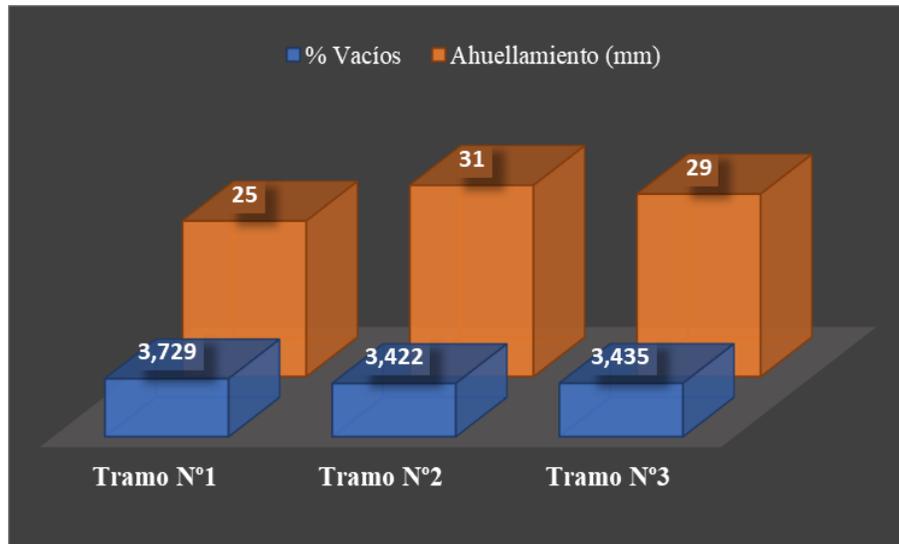
**Gráfica 4.3: % Vacíos – Ahuellamientos (núcleos ahuellados)**

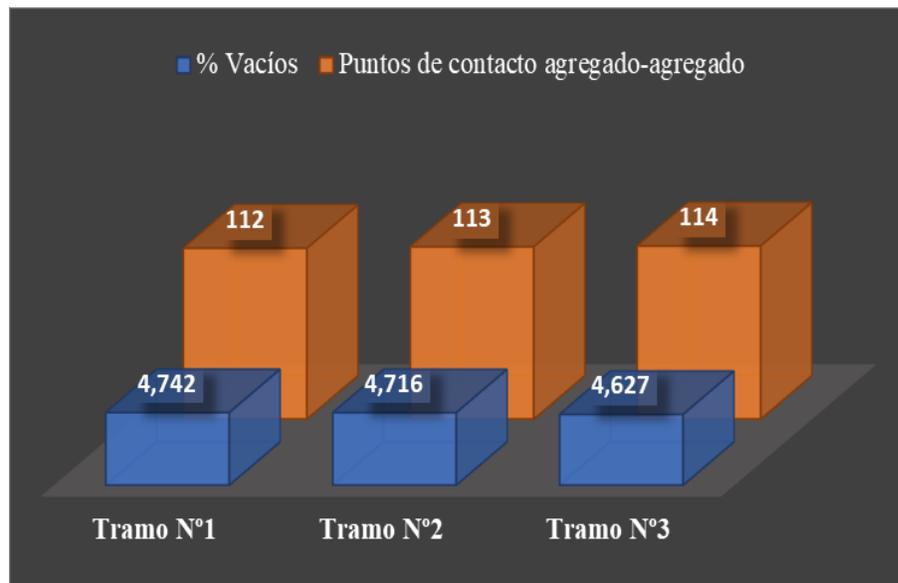
**Gráfica 4.4: Contacto agregado – % Vacíos (núcleos no ahuellados)**

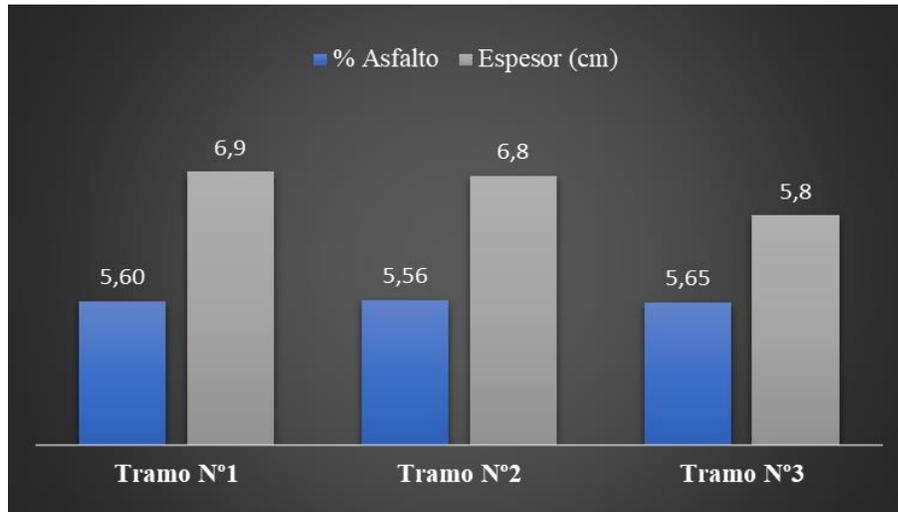
**Gráfica 4.5: % Asfalto y espesor de pavimento (núcleos no ahuellados)**
