"ANÁLISIS DE LA DISTRIBUCIÓN ESPACIAL Y TEMPORAL DEL SEDIMENTO ACUMULADO EN EL SECTOR DE LA OBRA DE TOMA DEL EMBALSE SAN JACINTO"

Con base en lo anterior, el trabajo de investigación tiene por objetivo la elaboración de un análisis de la distribución espacial y temporal del sedimento acumulado en el área de influencia donde se sitúa la obra de toma del embalse San Jacinto.

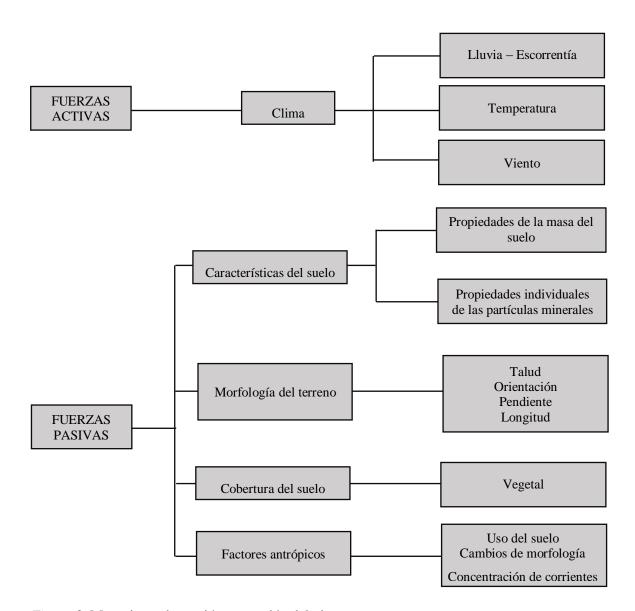
Figura 2. Mecanismo de erosión por acción del viento.

A continuación, se hará una breve explicación a algunos de los procesos ilustrados en la figura 2.

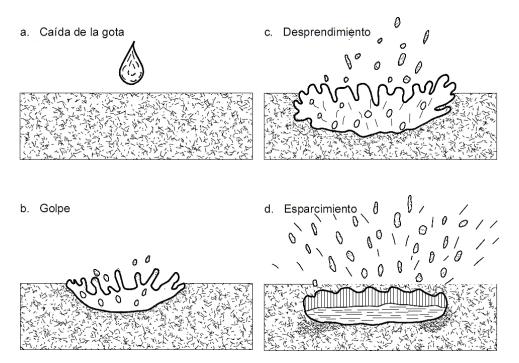
Figura 3. Erosión por golpeo de una gota de lluvia.

La erosión por golpeo de la lluvia ocurre por el impacto de las gotas de agua sobre una superficie desprotegida, el cual produce el desprendimiento y remoción de capas delgadas de suelo (Figura 3). Este impacto rompe la estructura del suelo y lo separa en partículas relativamente pequeñas. Estas partículas son luego transportadas por la escorrentía (Gray & Sotir, 1996).

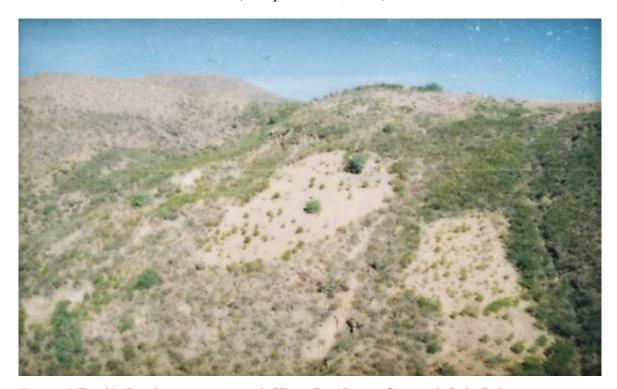
La erosión laminar consiste en el desprendimiento y transporte en capas bien definidas superficiales de suelo por acción de la escorrentía difusa. El suelo se va perdiendo casi en forma imperceptible. Este tipo de erosión es muy común en los suelos residuales y en las zonas recientemente deforestadas (Choqueticlla T., 2010).

Figura 4. Erosión Laminar severa, zona de Khasa Pata Loma, Cuenca de Laka Laka.

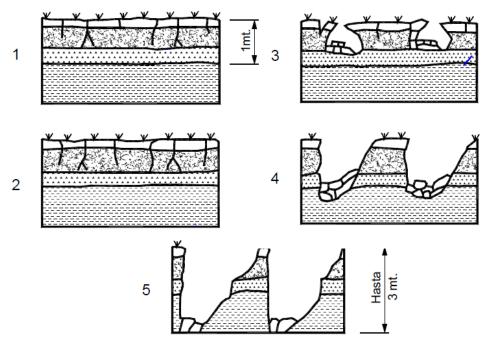
Figura 5. Procesos de formación de surcos.

Consiste en el arrastre de elementos terrosos al correr el agua por la superficie de suelo ocasionando la formación de surcos o canales orientados más o menos normalmente a las curvas de nivel, debido a las irregularidades y desniveles del terreno. La formación de estos surcos, especialmente en aguaceros intensos, ocurre cuando el agua no escurre uniformemente por toda la superficie, si no que corre concentrada en corrientes de una potencia erosiva capaz de abrir pequeños surcos en el suelo, en forma de V, la cual puede pasar a forma de U (Suárez D, 2001).

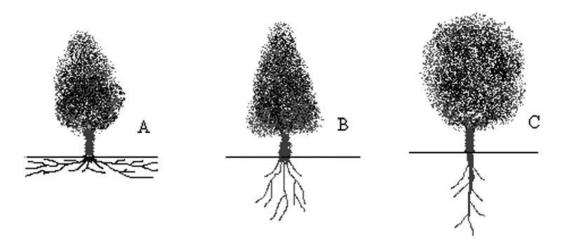
Figura 7. Vulnerabilidad a la erosión según la tipología de raíces.

En la figura 7 indica que: Las raíces de las plantas ayudan a sostener el suelo en su lugar, siendo las raíces superficiales (A) las más adecuadas para controlar la erosión hídrica y eólica. Por otro lado, las raíces más profundas (B y C) ayudan a prevenir movimientos de masas en pendientes.

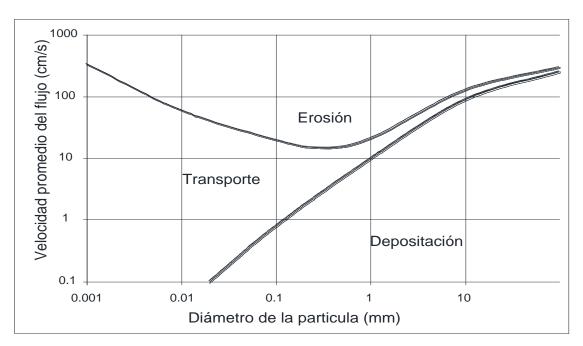
Figura 8. Diagrama de Hjulstrom.

La velocidad del caudal influye fuertemente en la erosión hídrica. Se sabe que la velocidad mínima para desprender y transportar una partícula de suelo está en función del diámetro de ésta. Sin embargo, una vez que la partícula ha sido desprendida, se necesitará menos energía para que esta siga en movimiento. Así, Hjulstrom (1935) determinó la velocidad mínima requerida para el desprendimiento (erosión), transporte y depositación de partículas de suelo, según su diámetro, relación que se ilustra en la Figura 8. Nótese que se necesitan mayores velocidades para el desprendimiento de una partícula dada. Sin embargo, ésta será transportada en forma de suspensión, sólo si la velocidad del caudal es alta o, en su defecto, si la partícula posee un diámetro reducido. De lo contrario, dicha partícula será depositada en un corto lapso (UNESCO, 2010).

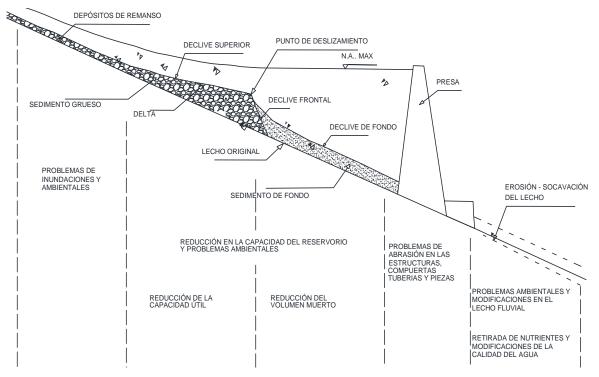
Figura 11. Patrón de deposición típico del sedimento al interior de un embalse.

La mayor parte del material depositado en el delta reduce gradualmente la capacidad útil del embalse, en tanto que los depósitos del lecho reducen el volumen muerto. En cuanto el sedimento fino alcanza la represa y pasa a través de ésta, origina problemas de abrasión en las estructura, compuertas, tuberías, turbinas y otros equipos (LHUMSS, 2002).

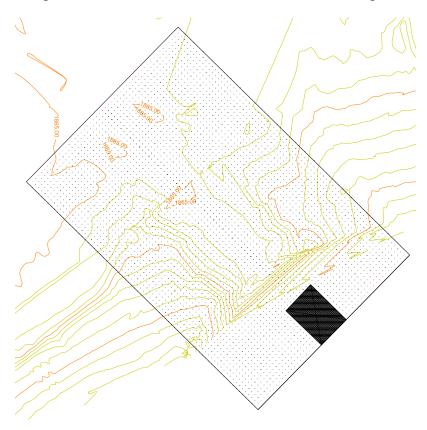
Figura 15. Área sugerida para la realización del servicio batimétrico.

En el marco del orden de compra (véase Anexo I.1) por parte de la empresa eléctrica ENDE Guaracachi S.A. para la realización del servicio del levantamiento batimétrico a detalle en el sector de la obra de Toma del embalse San Jacinto hacia el laboratorio de hidráulica e hidrología de la Universidad Autónoma Juan Misael Saracho; la empresa en dicho convenio, más específico, en los términos de referencia establecidos por la institución (ENDE), definen que el área de medición no debe ser menor a una superficie de 3750 m².

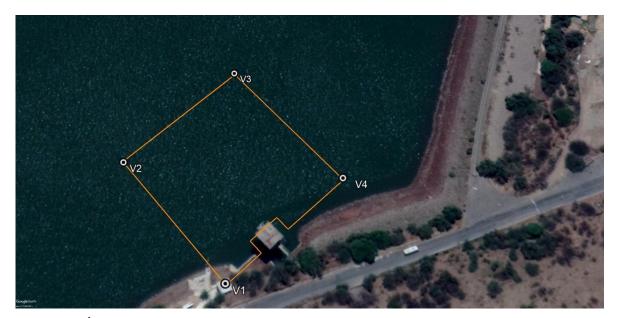
Figura 16. Área delimitada para el estudio.

Ante esos antecedentes mencionados, se define que, el área de estudio para el presente trabajo será la misma área definida para el levantamiento batimétrico por el laboratorio de hidráulica, al mismo tiempo las coordenadas de los vértices del sector de estudio son los mismos mencionados en la tabla 4 e ilustrados en la figura 16.

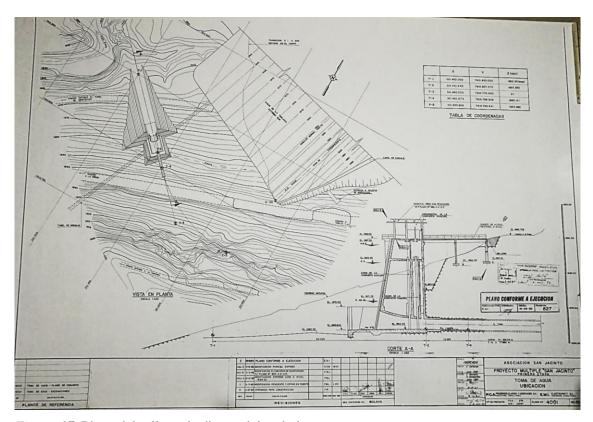
Figura 17. Plano del relieve de diseño del embalse.

La topografía del plano que muestra la figura 17. No se pudo evidenciar en su totalidad, pero se presume que fue realizada con base al Datum de referencia PSAD 56 (Provisional South American Datum). Esto claramente generaría problemas y no existiría superposición entre superficies (véase figura 23), debido a que las últimas batimetrías realizadas en el embalse (2013, 2016) utilizaron el elipsoide de referencia WGS 84. Siendo así, se procedió a la conversión de Datum de PSAD 56 a WGS 84 utilizando softwares de tipo SIG.

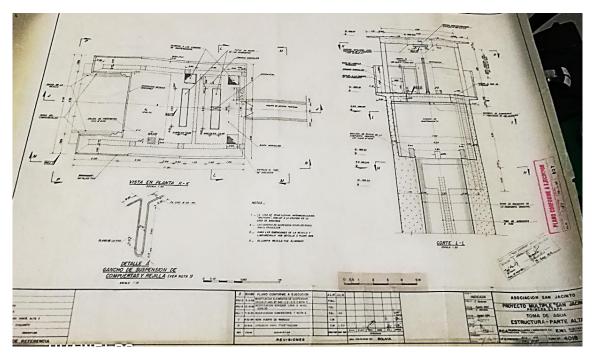
Figura 18. Plano de diseño estructural de la obra de toma del embalse.

Además del plano topográfico se consiguió un plano del diseño estructural de la obra de toma (figura 18).

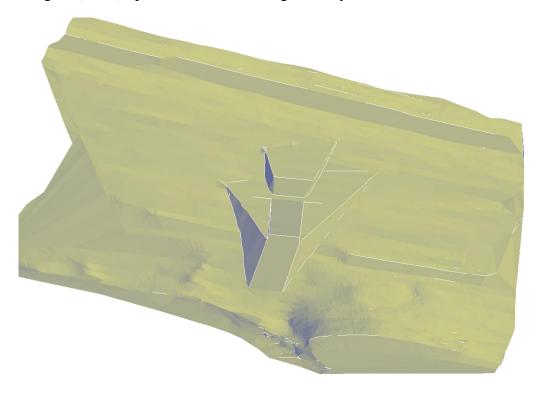
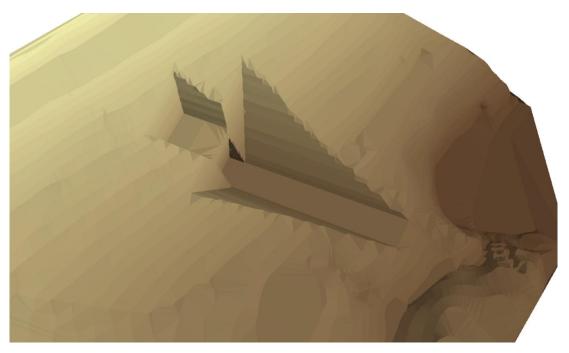
Luego de tener la información en un mismo sistema de referencia, se generó un modelo de terreno digital (MTD), que se muestra en las figuras 24 y 25,

Figura 24. Morfología del relieve del sector de la obra de toma del embalse.

Figura 25. Morfología del relieve del sector de la obra de toma desde otra perspectiva.

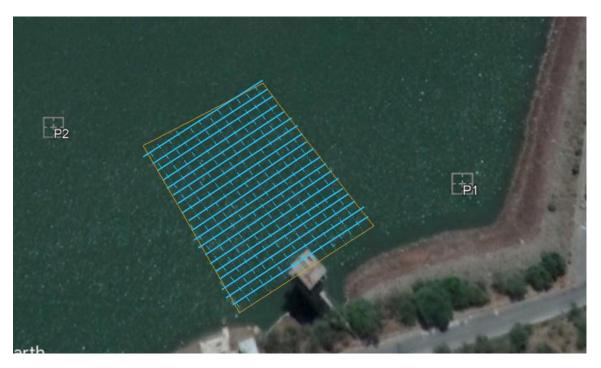
Figura 27. Líneas de sondeo longitudinales y transversales.

Para la batimetría del 2018 se empleó el sistema de unidades UTM y en el sistema de referencia WGS84.

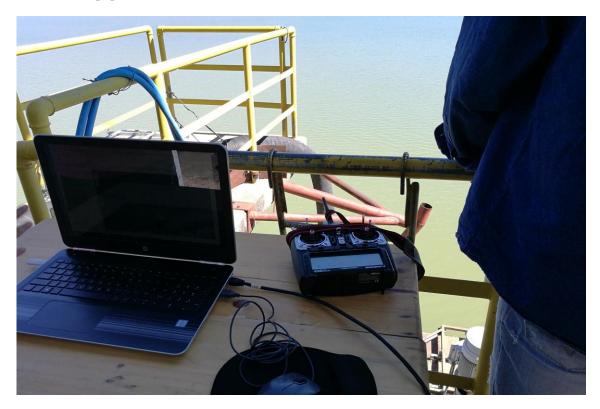
Figura 29. Manejo del Z-BOAT a través de imagen en tiempo real.

remoto. La ecosonda del Z-Boat y el GPS se integran con un sistema de transmisión de radio módem permitiendo que el operador vea la pista del barco en tiempo real en el ordenador portátil desde la orilla (ver figura 29).

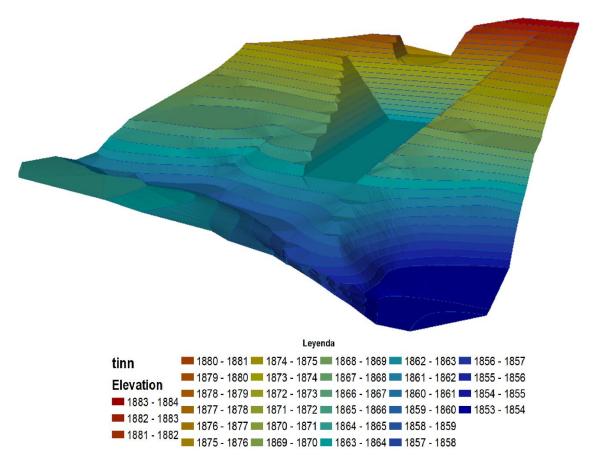
Figura 31. Modelo de terreno Digital topografía 1984 (ArcGIS).

Además de Civil 3D, se utilizó el paquete computacional ArcGIS, para ello se requirió de la creación de un DEM (Digital Earth Model) por sus siglas en inglés, modelo de terreno digital (MTD) en castellano.

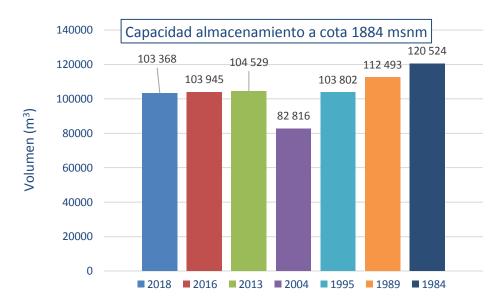
Figura 40. Variación de volúmenes de agua en el sector de la obra de toma.

Para un mejor entendimiento la figura 40, muestra los volúmenes a la cota de nivel del vertedero 1884 (con presa inflable) msnm de dichas curvas, altura volumen.

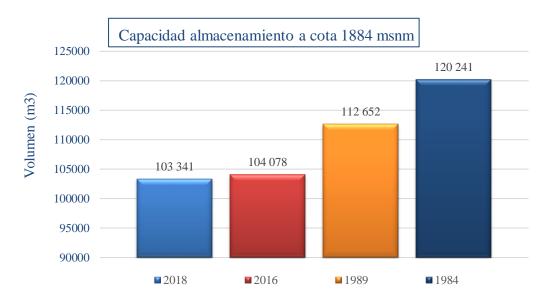
Figura 41. Disminución de capacidad de almacenamiento en el sector de la toma.

Finalmente, para concluir este análisis de la capacidad de almacenamiento de agua en el sector de influencia de la obra de toma del embalse San Jacinto fueron utilizados las superficies de los años 1984, 1995, 2016, 2018.

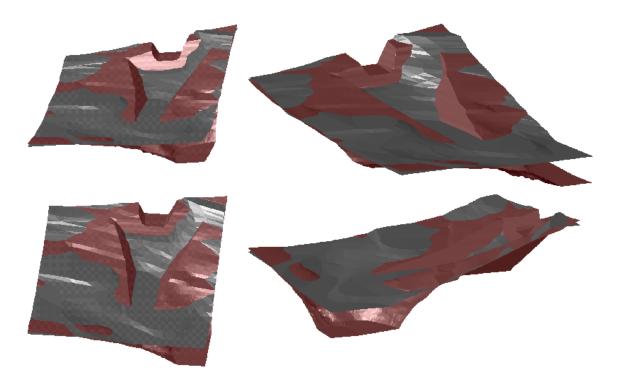
Figura 42. Diferentes perspectivas de la superposición de superficies de 1984 y 1989.

Superponiendo las superficies de la topografía de 1984 y la superficie de la batimetría del año 1995 (figura 42.) donde la superficie de color rojizo es la de la topografía de 1984, la superficie gris es la generada a partir de la batimetría de 1989.

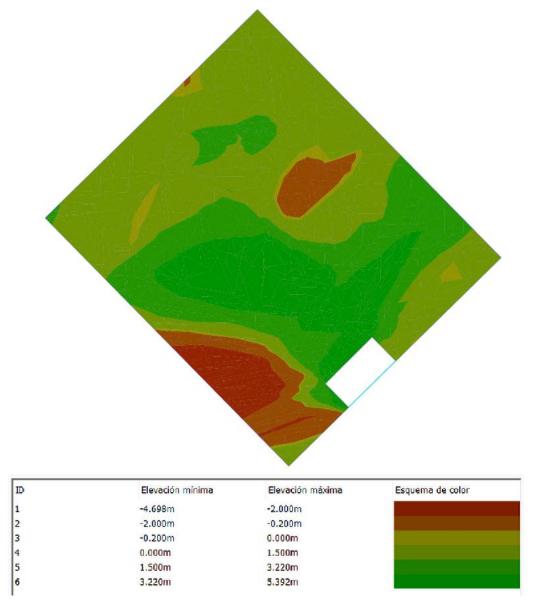
Figura 44. Sedimentación – Erosión ocurrida entre el periodo 1989-1995.

Para comprender de mejor manera lo explicado anteriormente, la figura 44. la cual indica con colores más vivos el proceso existente. Los tonos verduscos representan a que existió sedimentación y, por el contrario, los tonos de color rojizo representan a el desgaste o erosión del terreno.

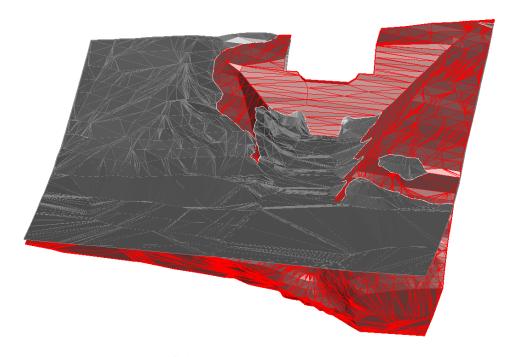
Figura 45. Superposición de superficies de 1984 y 2018.

Para elaborar conclusiones más certeras, se realiza una comparación entre las superficies que presenta mejor grado de precisión (véase figura 45). la superficie de color gris es la batimetría de 2018 y por el contrario la superficie colorada representa a la topografía de 1984.

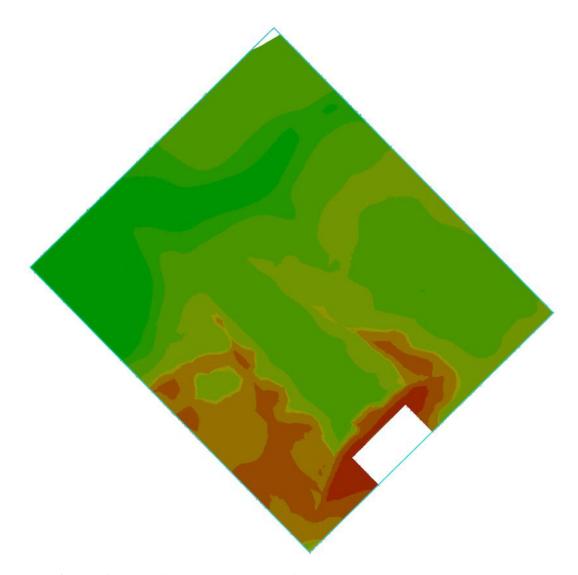
Figura 46. Superficie de diferencia entre topografía 1984 y batimetría 2018.

Las zonas de tonos verdes de la indican que en esas zonas hubo sedimentación, con zonas de hasta inclusive 12 metros de deposición del sedimento.

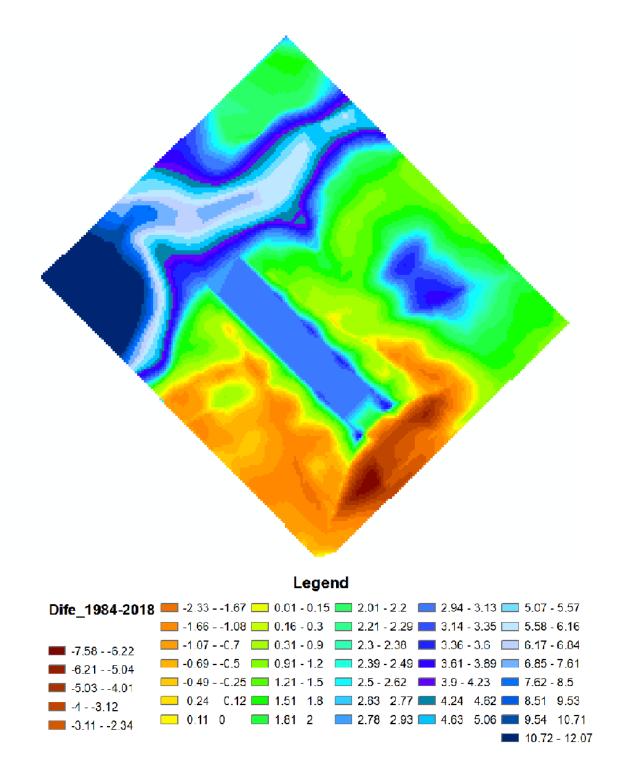
Figura 49. Raster diferencia de la superposición del "raster1984" y "raster2018".

Luego, también en ArcGIS, mediante la herramienta Raster Calculator, se generó una superficie (véase figura 49) resultado de una diferencia entre los "Raster1984" y "raster2018". Este producto es una nueva superficie cuyas magnitudes ya no se encuentran con referencia al nivel del mar (msnm), dichas magnitudes ahora, según cada cuadricula de 0.25 m², presenta valores de altura de sedimentación, si corresponde, o altura de terreno erosionado.

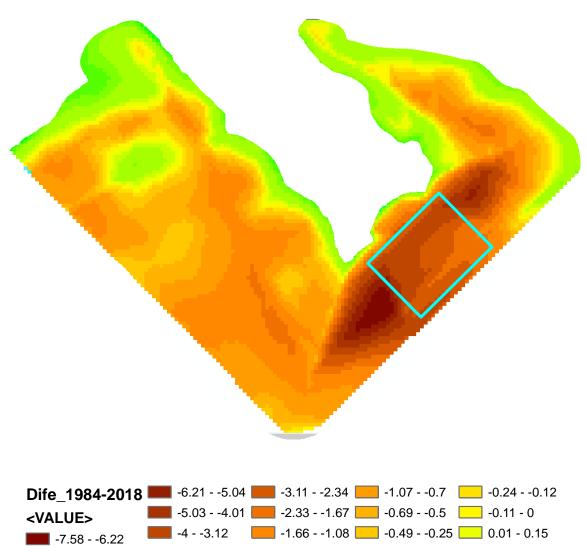
Figura 50. Sector de erosión en la zona de la toma del embalse San Jacinto.

Lo explicado en el párrafo anterior pudo ser el causante de los elevados valores de altura de erosión que indica la leyenda de la figura 50, los mismos son considerados exagerados, resultado de no haber podido realizar mediciones y que esto conllevó a que el software Hypack, interpoló puntos aplicando su racionamiento propio, no considerando el vacío que ocupa la estructura de la toma.

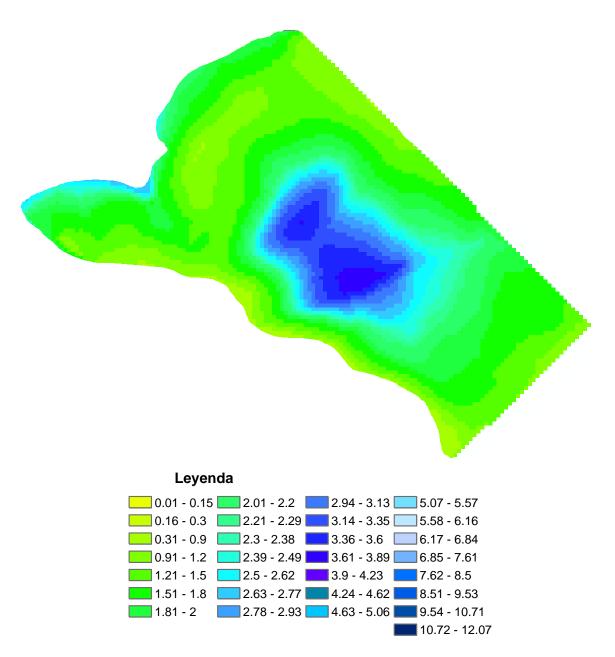
Figura 51. Zona de sedimentación ladera derecha en el sector de la toma del embalse.

Interpretando al sector que se muestra en la figura 51, en este caso, se presentó exclusivamente sedimentación, desde 0,1 m hasta sorprendentes valores de hasta 4 metros.

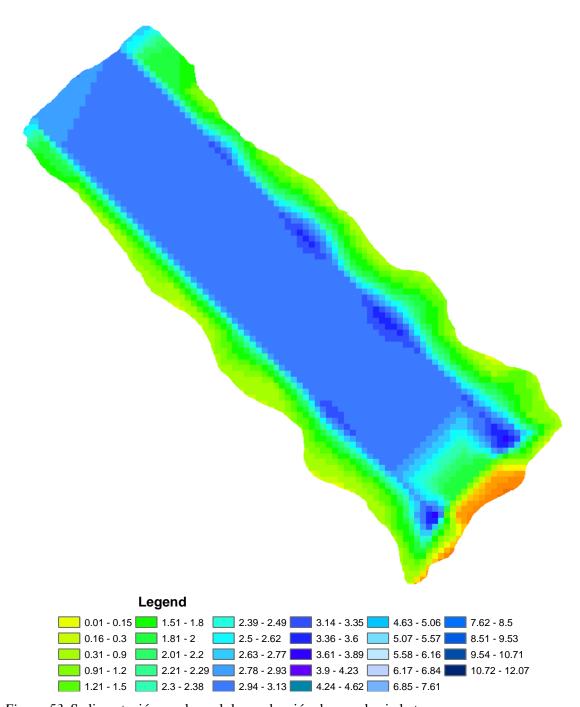
Figura 53. Sedimentación en el canal de conducción de agua hacia la toma.

Por último, el sector que quizás sea el más importante de este análisis, pues en esta zona, de color azul en la figura 53, de aspecto similar a un desfiladero, construido con el objetivo de ser el ingreso o el sendero que direcciona agua hacia la entrada del túnel para posteriormente ser conducida hacia las turbinas. En este sector, se evidencia una preocupante altura de sedimentos desde 2 hasta casi 3 metros y hasta 1 metros de altura de sedimento al pie de la bocatoma de ingreso.

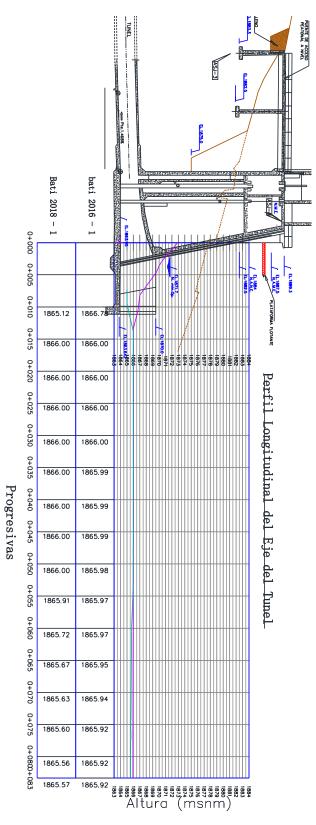
Figura 54. Perfil longitudinal de las superficies 2016 y 2018.

Se ha podido evidenciar en los últimos años existe una tendencia de disminución en el ingreso de sedimento en el sector de la toma. A pesar de contar con poca información fiable específicamente para esta zona en estudio, podría decirse que existe una disminución en la tasa anual de sedimentación en el sector de la obra de toma, y según análisis de secciones entre las superficies 2013, 2016, 2018 (ver Anexo VII), el sedimento en estos últimos años se asienta de forma cuasi laminar y uniforme.

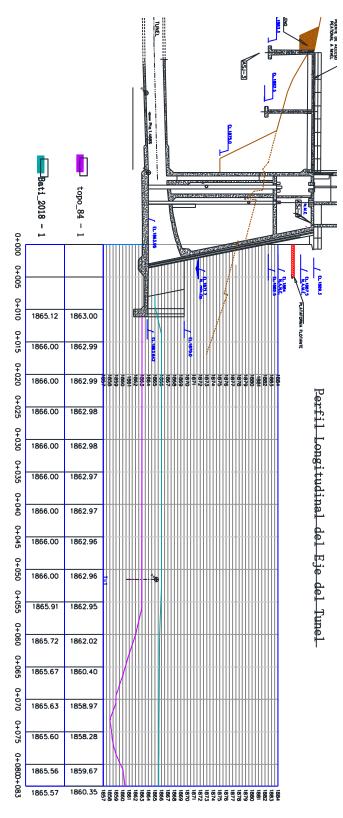
Figura 55. Perfil longitudinal de las superficies 1984 y 2018.

La tabla 30 indica los volúmenes de erosión/sedimentación ocurrido entre cada sección y de los cuales se observa que hasta la sección A6-A'6 ha existido un deterioro y desgaste de los taludes construidos para albergar a la estructura de la toma en una cantidad de 1000 m³ en aproximadamente 31 años de funcionamiento del embalse

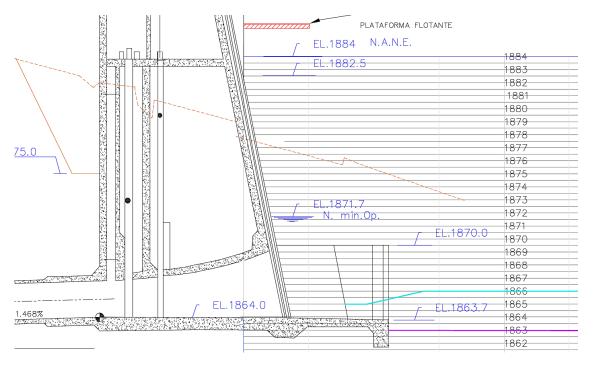
Figura 56. Nivel anterior y nivel actual del sedimento.

En la figura 56 se observa el nivel anterior de terreno y el nivel actual del sedimento acumulado según la batimetría de precisión realizada como parte de este documento. En esta se muestra que el nivel del sedimento se encuentra muy próximo al ingreso de túnel de captación
