ANEXOS

PROBLEMA	
INADECUADO SEGUIMIENTO AMBIENTAL EN SUS ETAPAS DE EJECUCIÓN, OPERACIÓN Y MANTENIMIENTO DEL PUENTE LOMA DE TOMATITAS	
CAUSA	EFEECTO
<p>Falta de disposición de recursos económicos en el factor ambiente.</p> <ul style="list-style-type: none"> • Bajo compromiso ambiental y voluntad política. <p>Carencia de mano de obra especializada en el análisis de aspectos ambientales.</p> <ul style="list-style-type: none"> • Falta de capacitación al personal. <p>Limitada conciencia ambiental por parte de la población de la zona.</p> <ul style="list-style-type: none"> • Poco interés en el beneficio ambiental. 	<p>Desconocimiento del impacto real.</p> <ul style="list-style-type: none"> • Daños no previstos al medio ambiente. <p>Incremento de efectos negativos al medio ambiente.</p> <ul style="list-style-type: none"> • Reducción de la calidad ambiental. <p>Ausencia de medidas de mitigación ante presencia de impacto.</p> <ul style="list-style-type: none"> • Deterioro ambiental en la zona de afectación.

ANEXO N°4 PLANO EN PLANTA DEL PUENTE VEHICULAR “LOMA DE TOMATITAS”

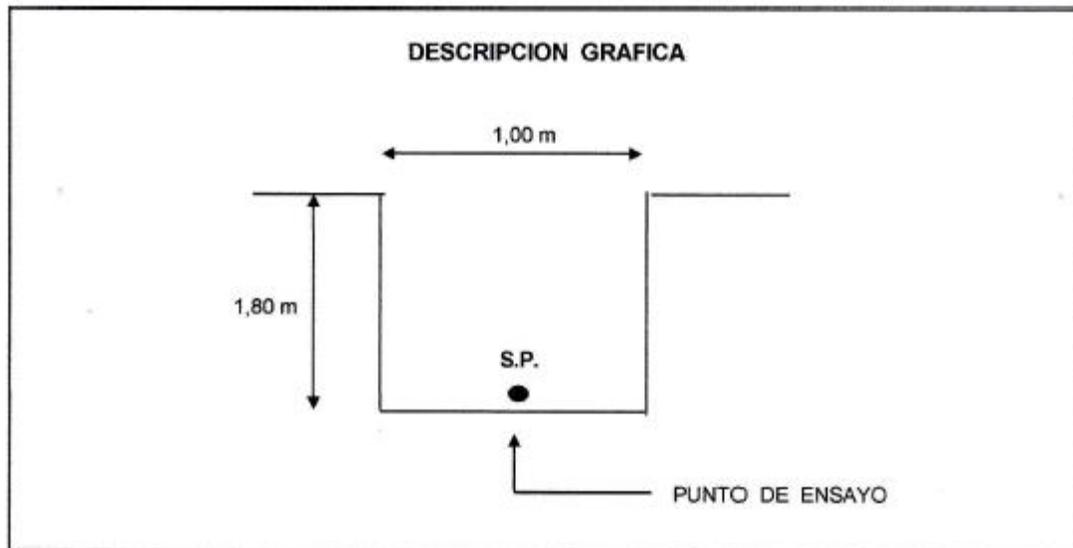
ENSAYO DE CARGA DIRECTA (S.P.T.)

Datos Standardizados del Equipo		Datos de Campo	
Altura de penetración	30 cm	N° de Golpes de 15 á 45 cm	31
Peso del Martillo	65 kg		
Altura de caída	75 cm

Pozo N°	Profundidad mts	N° Golpes	Resistencia Admisible Kg/cm ²	Tipo de Suelo
1	1,80	31	> 3,00	Suelos bien graduados, de gruesos a finos, con un ligante no plástico o débilmente plástico.

Suelos bien graduados, de gruesos a finos, con un ligante no plástico o débilmente plástico y una carga admisible máxima probable mayor a 3,00 Kg/cm²

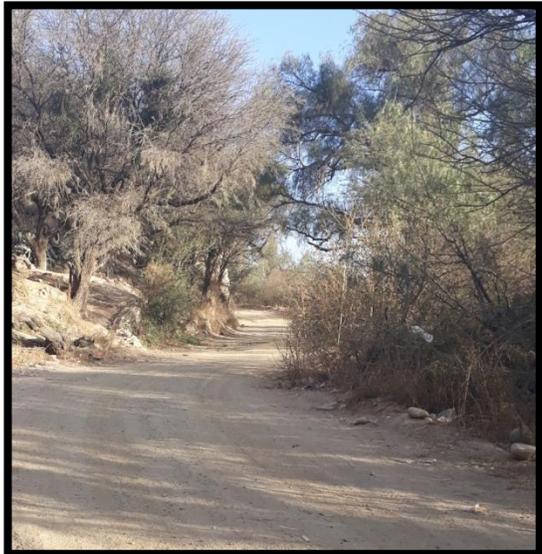
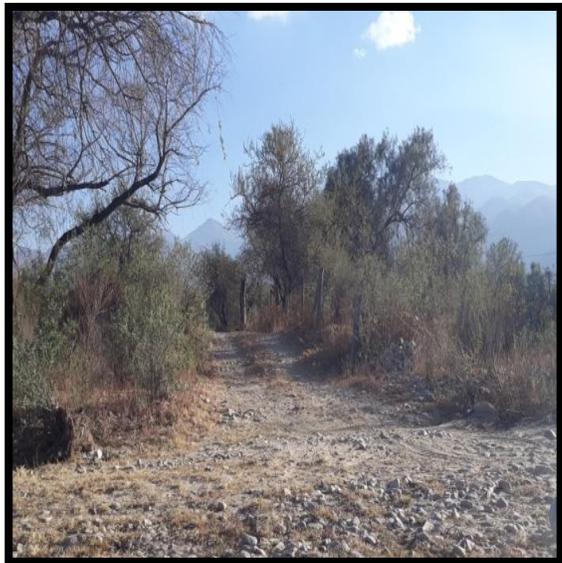
ANEXO N°11 CAMINOS DE INGRESO Y SALIDA EN AMBOS EXTREMOS DEL RÍO

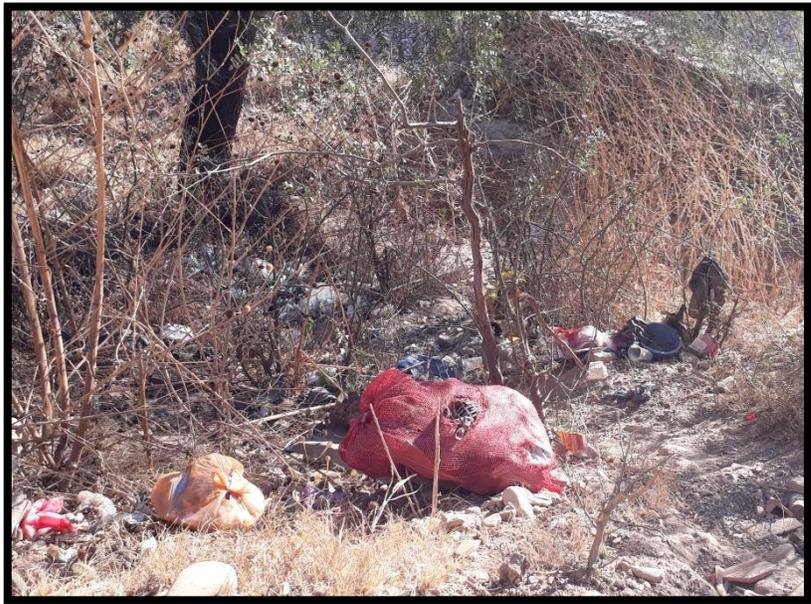
ANEXO N°13 PRESENCIA DE RESIDUOS SÓLIDOS EN LA RIBERA DEL RIO

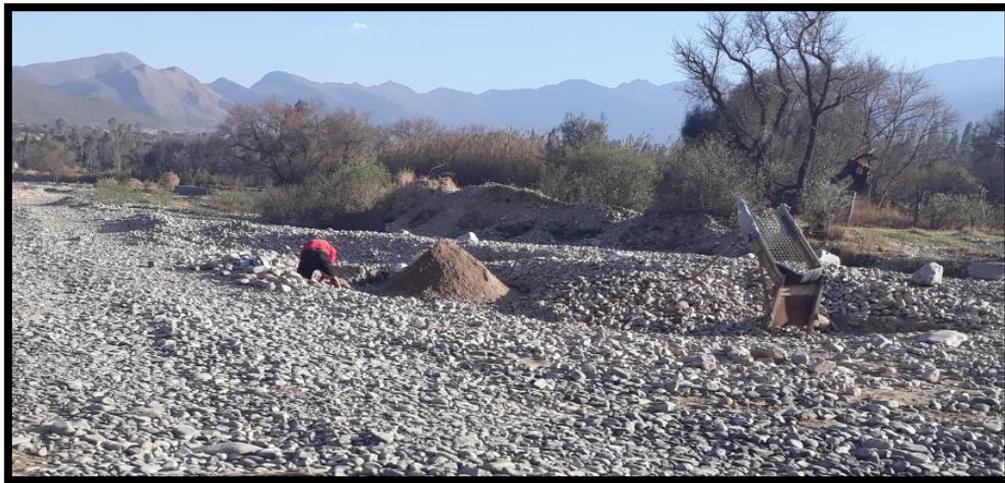
ANEXO N°15 EXTRACCIÓN DE ÁRIDOS POR PARTE DE LOS POBLADORES DEL LUGAR

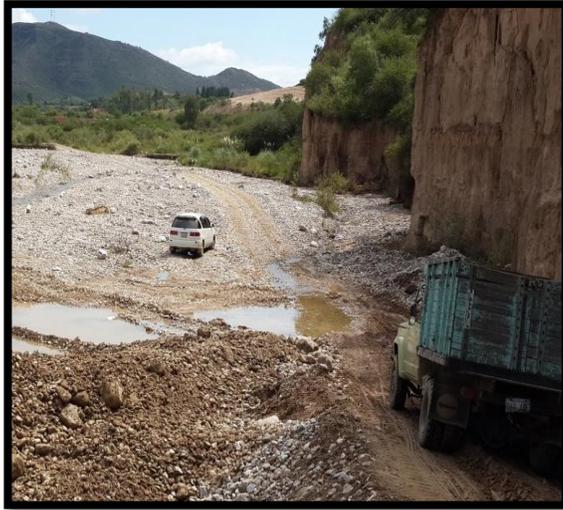
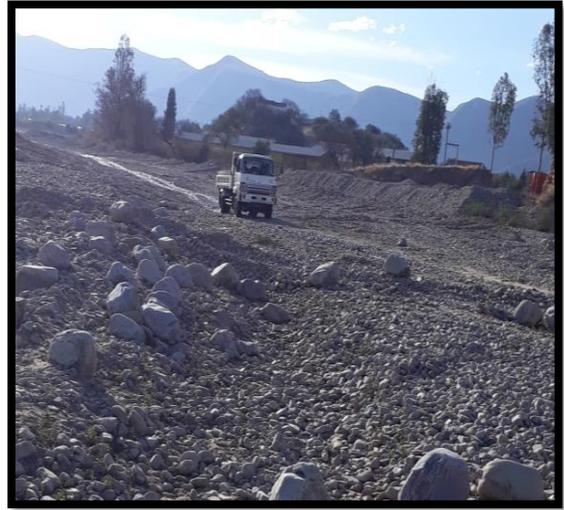
ANEXO N°16 PASO DE VEHICULOS A TRAVES DEL RÍO

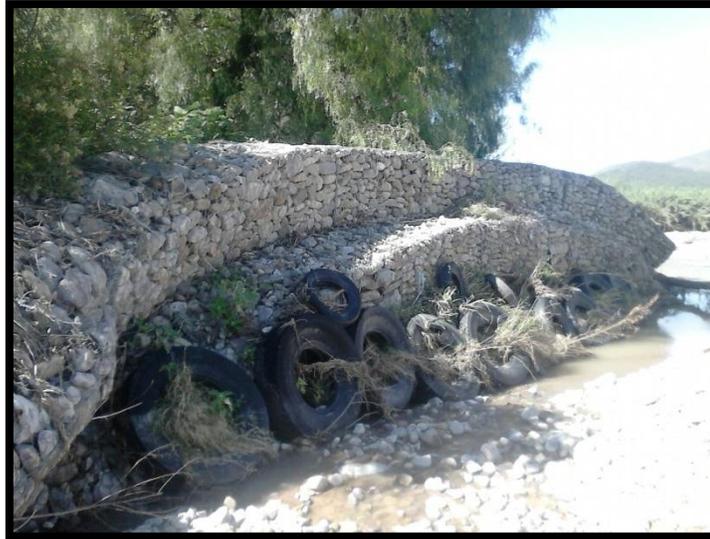
ANEXO N°17 PRESENCIA GAVIONES EN MAL ESTADO DEBIDO AL CRECIMIENTO DEL CAUCE
