# **ANEXOS**

### **DATOS DEL ESTUDIO DE TRAFICO**

Universidad Autónoma Juan Misael Saracho

Responsable Estudiante Paola Andrea Guerrero Ramos

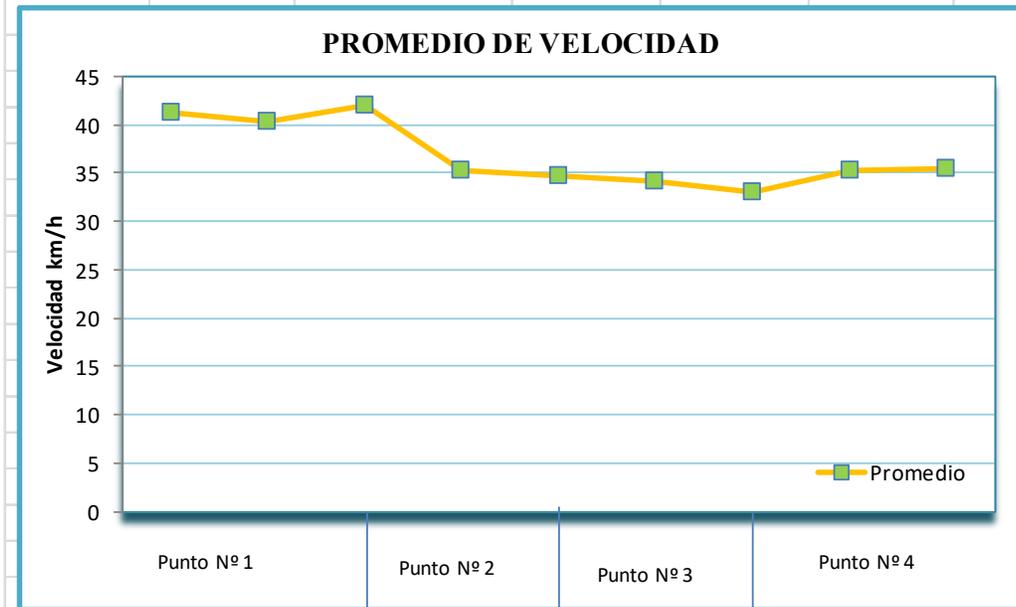
**ΔGRAFICA PROMEDIO DE VEHICULOS (LIVIANO - MEDIANO) Y PESADO**

Descripcion	Velocidad km/h		
	Liviano - Mediano	Pesado	ΔPromedio
Punto Nº1	49.81	32.66	41.23
	50.36	30.26	40.31
	51.64	32.24	41.94
Punto Nº2	47.24	23.22	35.23
	47.69	21.57	34.63
Punto Nº3	46.83	21.42	34.12
	45.69	20.20	32.94
Punto Nº4	48.29	22.11	35.20
	48.23	22.86	35.55

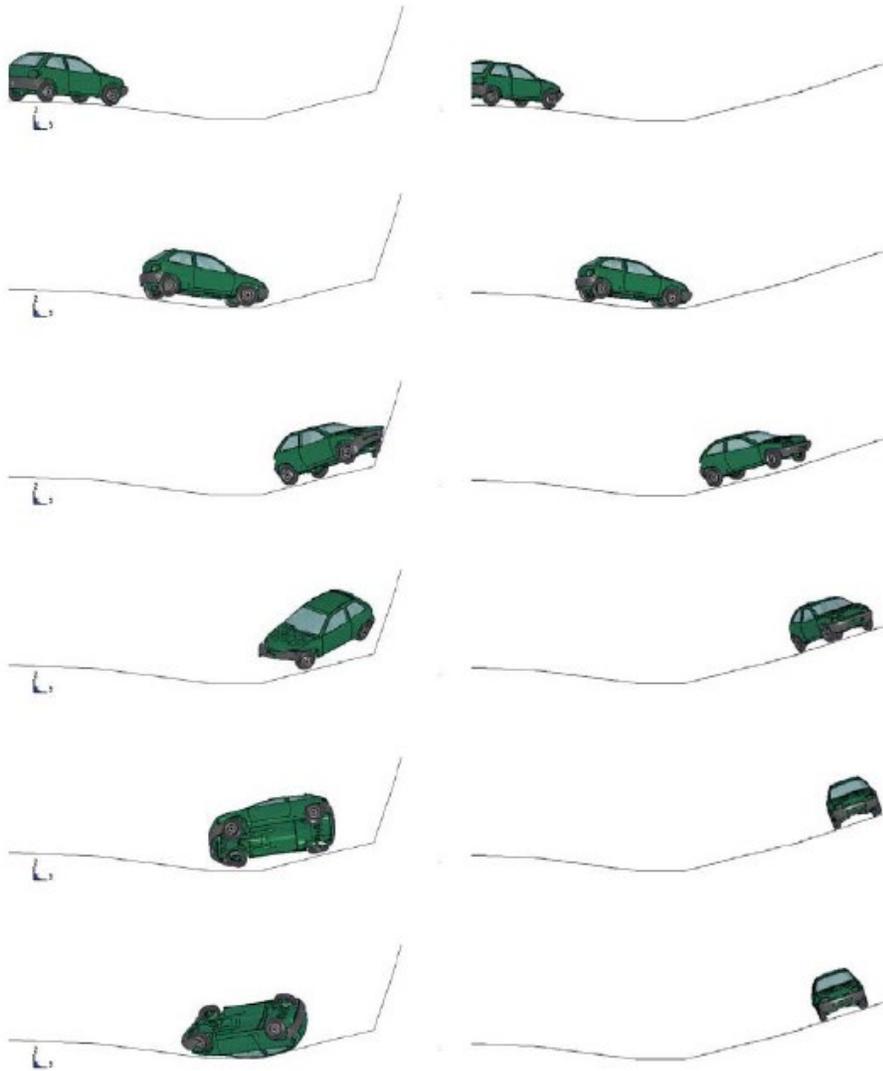
*Figura 7. Secuencia comparativa de simulaciones de margen con diferentes pendientes de talud H1:V3 a la izquierda y H3:V1 a la derecha*

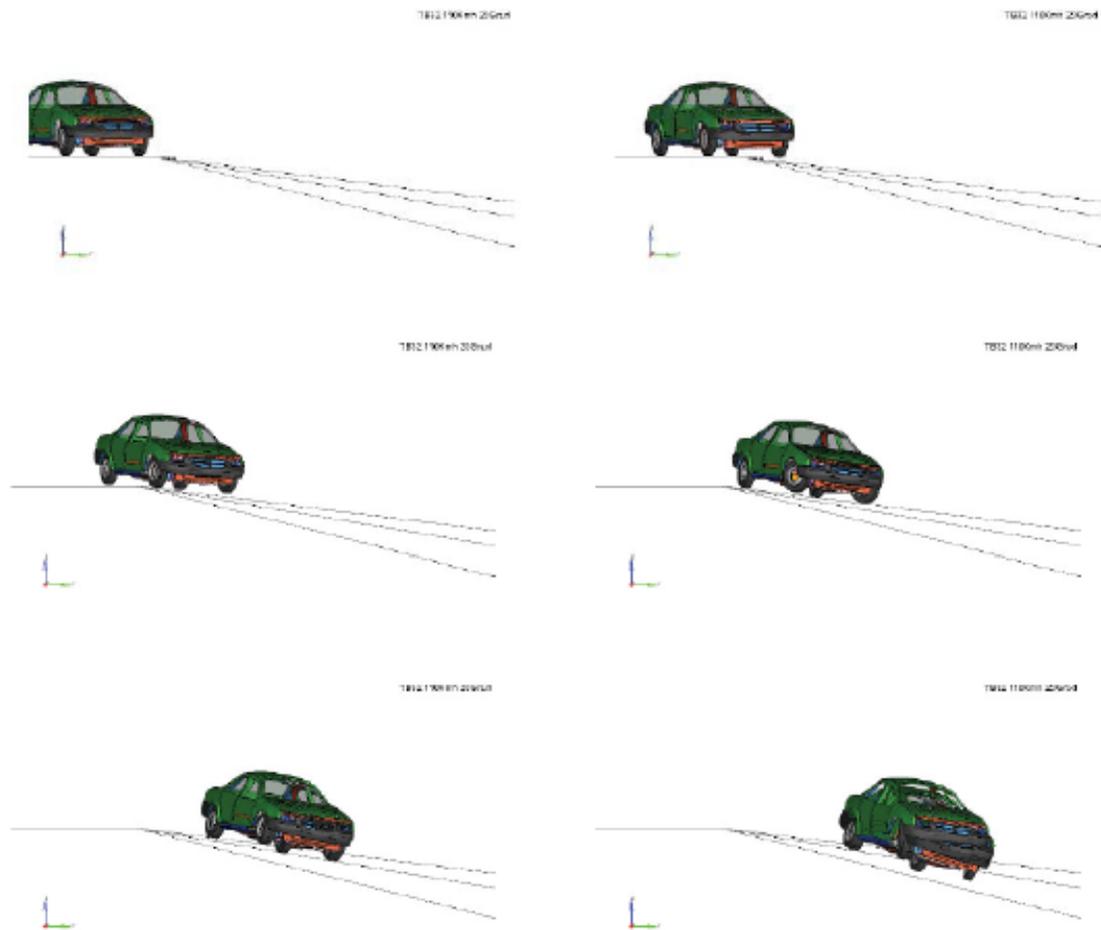
Figura 8. Comparación del vuelo del vehículo con salida de vía con ángulo 20° y 110 km/h para diferentes pendientes

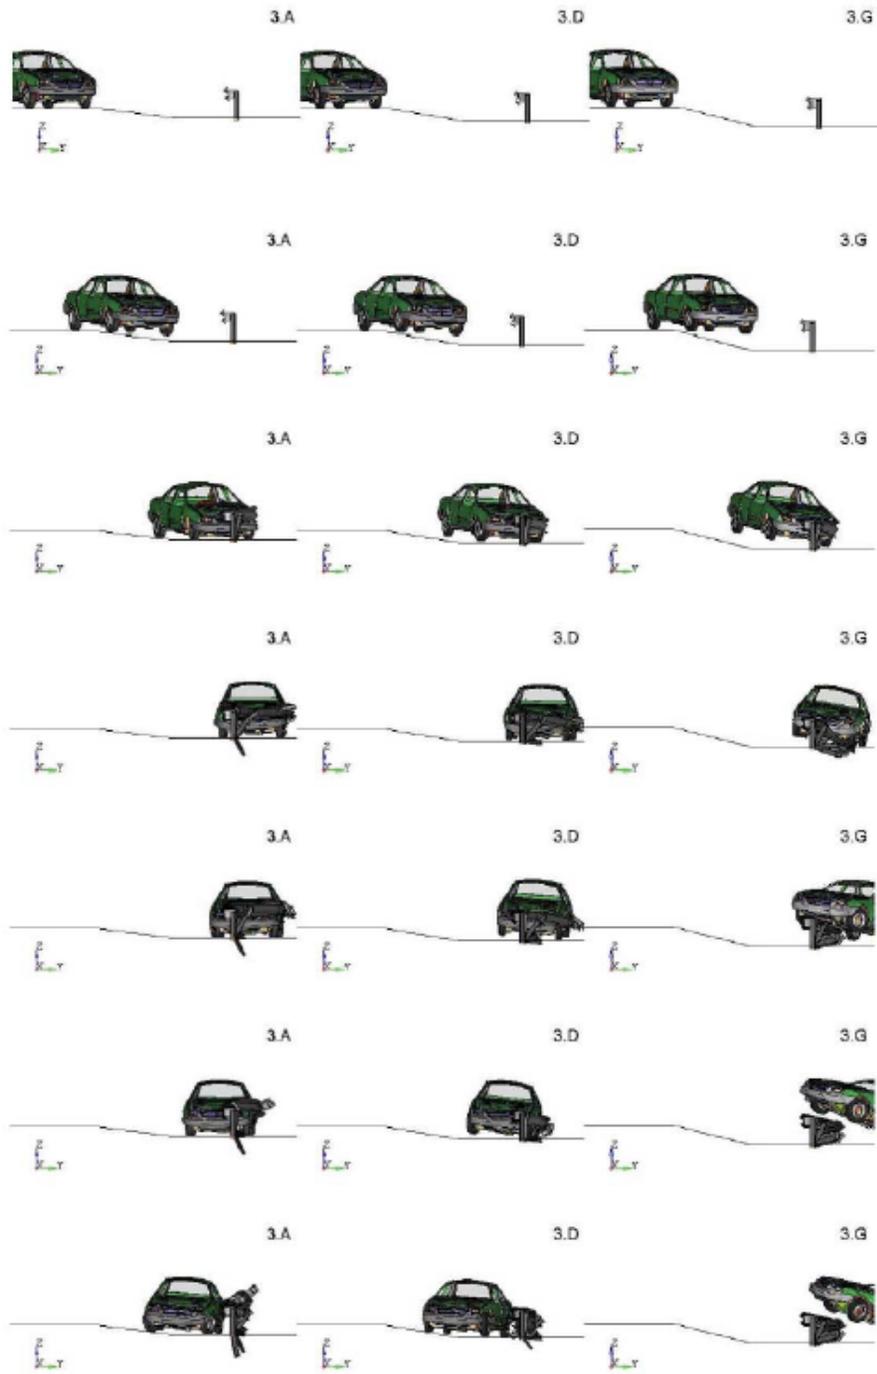
**ura 13. Secuencia de imágenes de impacto contra sistema de contención considerando diferentes pendientes iniciales de cuneta (H8:V1, H6:V1, H4:V1) y posición Y=1,22 m del sistema.**

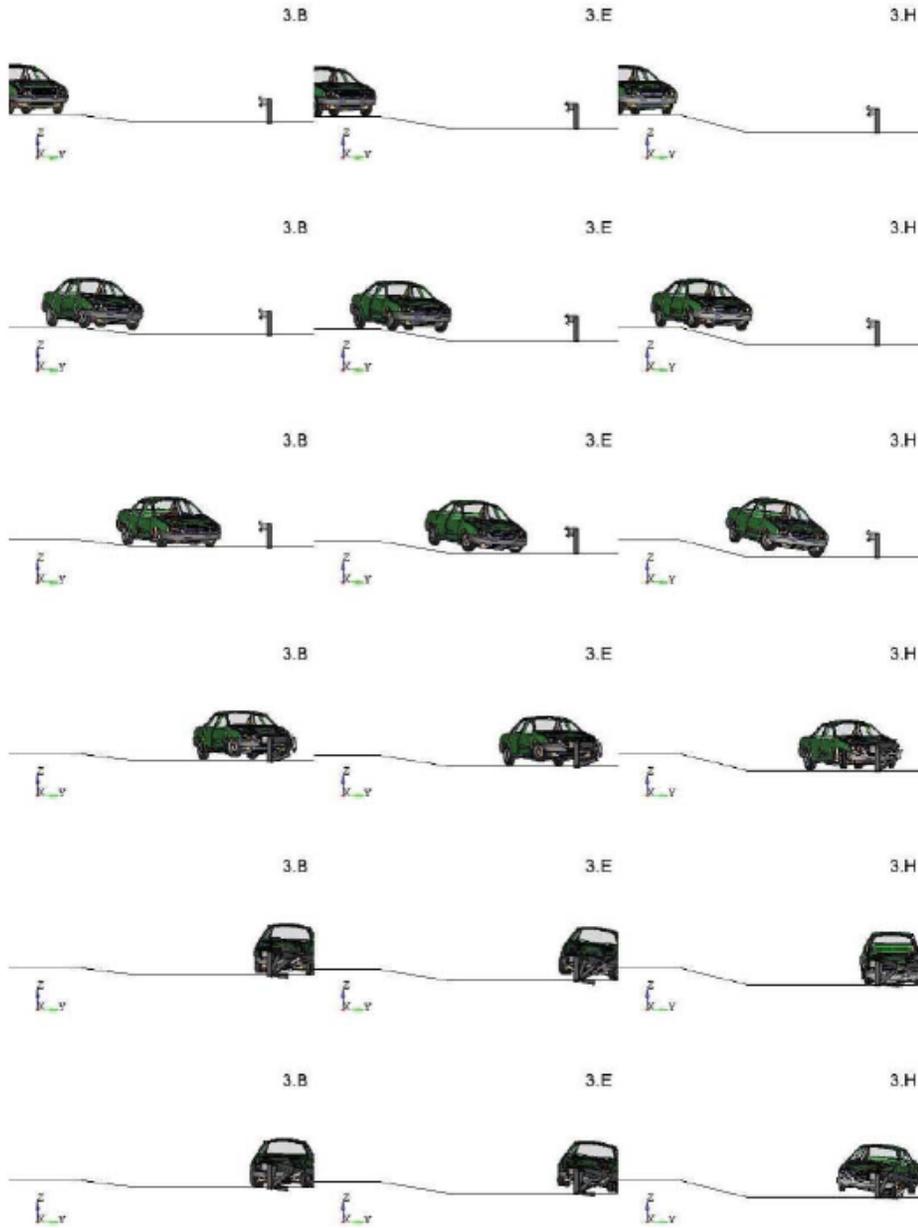
**Figura 14. Secuencia de imágenes de impacto contra sistema de contención considerando diferentes pendiente iniciales de cuneta (H8:V1, H6:V1, H4:V1) y posición Y=3,44 m del sistema**

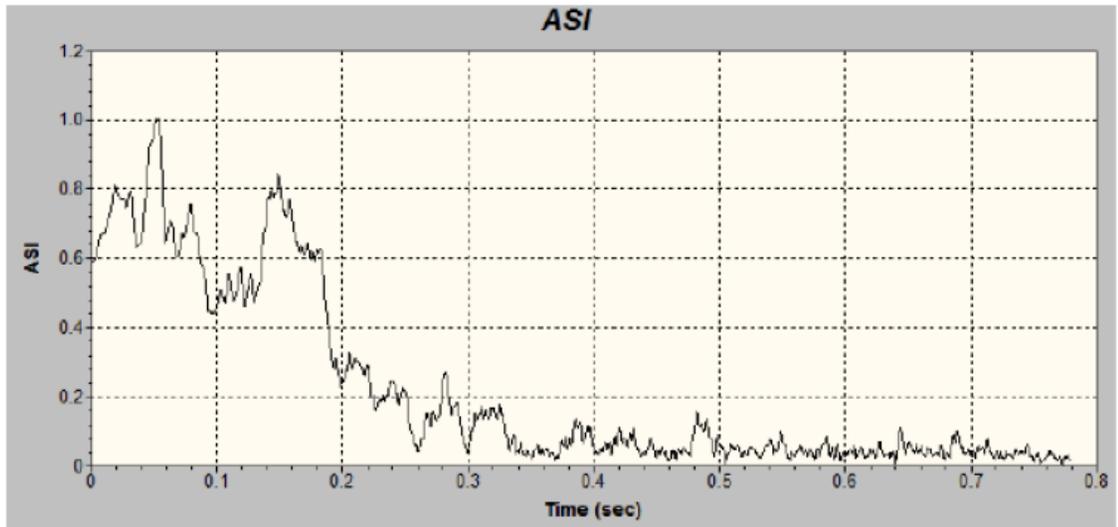
Prueba TB11

W – WWn = 0.664 m (W2) @ 0.205 s  
Dynamic Deflection = 0.426 @ 0.205  
Contact Length = 4.4 m  
CEN BOX = Ok  
ASI = 1.01 → B @ 0.054 – 0.104 s  
THIV = 24 Km/h @ 0.1115 s

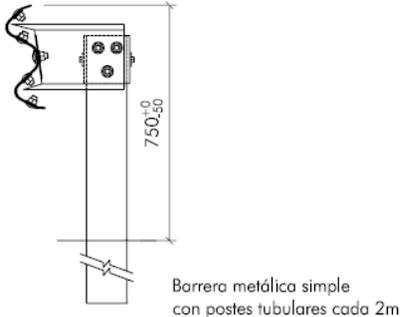
Barrera metálica simple: BMSNA2/T		Definición	Ficha 1 de 1

Clase y nivel de contención: Normal N2	
		Ancho de Trabajo: W5	
		Deflexión dinámica (m): 1.3	
		Índice de severidad: A	
Empleo e instalación: Barrera de metálica de seguridad de empleo permanente.		Extremos y elementos finales: Abatimiento en 3 vallas	
Materiales (tipo y caracterización): Acero tipo S 235 JR según UNE EN 10025 con limitaciones de silicio y fosforo siguientes: Si ≤0.03% y Si + 2.5P ≤ 0.09%			
Condiciones de durabilidad (materiales, recubrimientos protectores y su evaluación): Protección contra la corrosión mediante galvanizado en caliente según UNE EN 1461 (70 μm de espesor y 505gr/m2 de recubrimiento). Calidad del zinc conforme a UNE EN 1179.			
Observaciones adicionales: Sistema no sujeto a propiedad industrial.			
Caracterización de los ensayos realizados según la UNE-EN 1317			
Ensayo TB32 226-287-BE18	Fecha: 22/04/2022	Ensayo en LS-DYNA

Terreno empleado en el ensayo: ZA-20 (artículo 510 del PG-3, Orden FOM891/2004) compactado hasta alcanzar una densidad seca del 95 % del ensayo Proctor Modificado.	Vehículo empleado en el ensayo: Vehículo ligero Ford Scorpio	longitud total ensayada: 65 m.	Elementos desprendidos de peso superior a 0.5 kg.
			NO
Ensayo TB11 226-287-BA08	Fecha: 22/04/2022	Ensayo en LS-DYNA	
Terreno empleado en el ensayo: ZA-20 (artículo 510 del PG-3, Orden FOM891/2004) compactado hasta alcanzar una densidad seca del 95 % del ensayo Proctor Modificado.	Vehículo empleado en el ensayo: Vehículo ligero Opel Corsa	longitud total ensayada: 65 m.	Elementos desprendidos de peso superior a 0.5 kg.
			NO

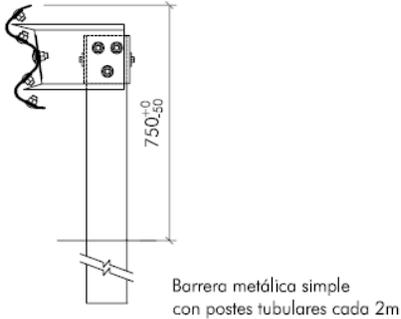
Barrera metálica simple: BMSNA2/T		Definición	Ficha 1 de 1

Clase y nivel de contención: Normal N2	
		Ancho de Trabajo: W5	
		Deflexión dinámica (m): 1.3	
		Índice de severidad: A	
Empleo e instalación: Barrera de metálica de seguridad de empleo permanente.		Extremos y elementos finales: Abatimiento en 3 vallas	
Materiales (tipo y caracterización): Acero tipo S 235 JR según UNE EN 10025 con limitaciones de silicio y fósforo siguientes: Si ≤0.03% y Si + 2.5P ≤ 0.09%			
Condiciones de durabilidad (materiales, recubrimientos protectores y su evaluación): Protección contra la corrosión mediante galvanizado en caliente según UNE EN 1461 (70 µm de espesor y 505gr/m2 de recubrimiento). Calidad del zinc conforme a UNE EN 1179.			
Observaciones adicionales: Sistema no sujeto a propiedad industrial.			
Caracterización de los ensayos realizados según la UNE-EN 1317			
Ensayo TB32 226-287-BE18	Fecha: 23/04/2022	Ensayo en LS-DYNA

Terreno empleado en el ensayo: ZA-20 (artículo 510 del PG-3, Orden FOM891/2004) compactado hasta alcanzar una densidad seca del 95 % del ensayo Proctor Modificado.	Vehículo empleado en el ensayo: Vehículo ligero Ford Scorpio	longitud total ensayada: 40 m.	Elementos desprendidos de peso superior a 0.5 kg.
			NO
Ensayo TB11 226-287-BA08	Fecha: 23/04/2022	Ensayo en LS-DYNA	
Terreno empleado en el ensayo: ZA-20 (artículo 510 del PG-3, Orden FOM891/2004) compactado hasta alcanzar una densidad seca del 95 % del ensayo Proctor Modificado.	Vehículo empleado en el ensayo: Vehículo ligero Opel Corsa	longitud total ensayada: 40 m.	Elementos desprendidos de peso superior a 0.5 kg.
			NO

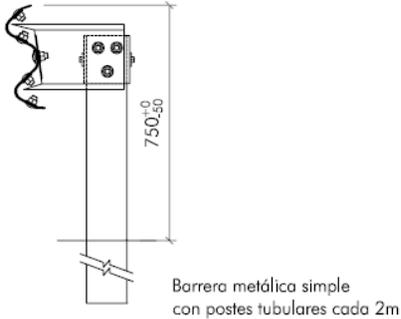
Barrera metálica simple: BMSNA2/T		Definición	Ficha 1 de 1

Clase y nivel de contención: Normal N2	
		Ancho de Trabajo: W5	
		Deflexión dinámica (m): 1.3	
		Índice de severidad: A	
Empleo e instalación: Barrera de metálica de seguridad de empleo permanente.		Extremos y elementos finales: Abatimiento en 3 vallas	
Materiales (tipo y caracterización): Acero tipo S 235 JR según UNE EN 10025 con limitaciones de silicio y fósforo siguientes: Si ≤0.03% y Si + 2.5P ≤ 0.09%			
Condiciones de durabilidad (materiales, recubrimientos protectores y su evaluación): Protección contra la corrosión mediante galvanizado en caliente según UNE EN 1461 (70 µm de espesor y 505gr/m2 de recubrimiento). Calidad del zinc conforme a UNE EN 1179.			
Observaciones adicionales: Sistema no sujeto a propiedad industrial.			
Caracterización de los ensayos realizados según la UNE-EN 1317			
Ensayo TB32 226-287-BE18	Fecha: 25/04/2022	Ensayo en LS-DYNA

Terreno empleado en el ensayo: ZA-20 (artículo 510 del PG-3, Orden FOM891/2004) compactado hasta alcanzar una densidad seca del 95 % del ensayo Proctor Modificado.	Vehículo empleado en el ensayo: Vehículo ligero Ford Scorpio	longitud total ensayada: 66 m.	Elementos desprendidos de peso superior a 0.5 kg.
			NO
Ensayo TB11 226-287-BA08	Fecha: 25/04/2022	Ensayo en LS-DYNA	
Terreno empleado en el ensayo: ZA-20 (artículo 510 del PG-3, Orden FOM891/2004) compactado hasta alcanzar una densidad seca del 95 % del ensayo Proctor Modificado.	Vehículo empleado en el ensayo: Vehículo ligero Opel Corsa	longitud total ensayada: 66 m.	Elementos desprendidos de peso superior a 0.5 kg.
			NO

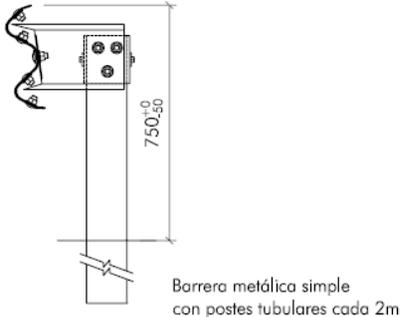
Barrera metálica simple: BMSNA2/T	Definición	Ficha 1 de 1

Clase y nivel de contención: Normal N2	Ancho de Trabajo: W5		
		Deflexión dinámica (m): 1.3	Índice de severidad: A		
		Empleo e instalación: Barrera de metálica de seguridad de empleo permanente.		Extremos y elementos finales: Abatimiento en 3 vallas	
		Materiales (tipo y caracterización): Acero tipo S 235 JR según UNE EN 10025 con limitaciones de silicio y fósforo siguientes: Si ≤ 0.03% y Si + 2.5P ≤ 0.09%			
Condiciones de durabilidad (materiales, recubrimientos protectores y su evaluación): Protección contra la corrosión mediante galvanizado en caliente según UNE EN 1461 (70 µm de espesor y 505gr/m2 de recubrimiento). Calidad del zinc conforme a UNE EN 1179.					
Observaciones adicionales: Sistema no sujeto a propiedad industrial.					
Caracterización de los ensayos realizados según la UNE-EN 1317					
Ensayo TB32 226-287-BE18	Fecha: 27/04/2022	Ensayo en LS-DYNA

Terreno empleado en el ensayo: ZA-20 (artículo 510 del PG-3, Orden FOM891/2004) compactado hasta alcanzar una densidad seca del 95 % del ensayo Proctor Modificado.	Vehículo empleado en el ensayo: Vehículo ligero Ford Scorpio	longitud total ensayada: 129 m.	Elementos desprendidos de peso superior a 0.5 kg.		
		NO			
Ensayo TB11 226-287-BA08	Fecha: 27/04/2022	Ensayo en LS-DYNA			
Terreno empleado en el ensayo: ZA-20 (artículo 510 del PG-3, Orden FOM891/2004) compactado hasta alcanzar una densidad seca del 95 % del ensayo Proctor Modificado.	Vehículo empleado en el ensayo: Vehículo ligero Opel Corsa	longitud total ensayada: 129 m.	Elementos desprendidos de peso superior a 0.5 kg.		
		NO

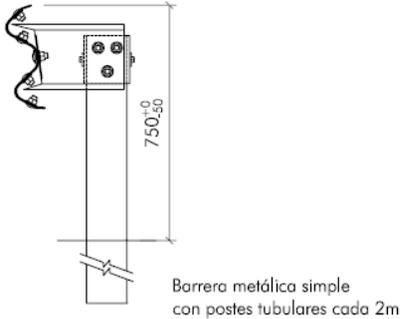
Barrera metálica simple: BMSNA2/T		Definición	Ficha 1 de 1

Clase y nivel de contención: Normal N2	
		Ancho de Trabajo: W5	
		Deflexión dinámica (m): 1.3	
		Índice de severidad: A	
Empleo e instalación: Barrera de metálica de seguridad de empleo permanente.		Extremos y elementos finales: Abatimiento en 3 vallas	
Materiales (tipo y caracterización): Acero tipo S 235 JR según UNE EN 10025 con limitaciones de silicio y fósforo siguientes: Si ≤0.03% y Si + 2.5P ≤ 0.09%			
Condiciones de durabilidad (materiales, recubrimientos protectores y su evaluación): Protección contra la corrosión mediante galvanizado en caliente según UNE EN 1461 (70 µm de espesor y 505gr/m2 de recubrimiento). Calidad del zinc conforme a UNE EN 1179.			
Observaciones adicionales: Sistema no sujeto a propiedad industrial.			
Caracterización de los ensayos realizados según la UNE-EN 1317			
Ensayo TB32 226-287-BE18	Fecha: 27/04/2022	Ensayo en LS-DYNA

Terreno empleado en el ensayo: ZA-20 (artículo 510 del PG-3, Orden FOM891/2004) compactado hasta alcanzar una densidad seca del 95 % del ensayo Proctor Modificado.	Vehículo empleado en el ensayo: Vehículo ligero Ford Scorpio	longitud total ensayada: 158 m.	Elementos desprendidos de peso superior a 0.5 kg.
			NO
Ensayo TB11 226-287-BA08	Fecha: 27/04/2022	Ensayo en LS-DYNA	
Terreno empleado en el ensayo: ZA-20 (artículo 510 del PG-3, Orden FOM891/2004) compactado hasta alcanzar una densidad seca del 95 % del ensayo Proctor Modificado.	Vehículo empleado en el ensayo: Vehículo ligero Opel Corsa	longitud total ensayada: 158 m.	Elementos desprendidos de peso superior a 0.5 kg.
			NO

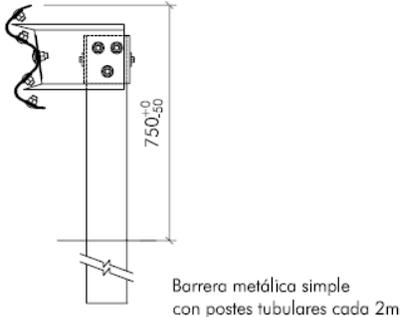
Barrera metálica simple: BMSNA2/T	Definición	Ficha 1 de 1

Clase y nivel de contención: Normal N2	Ancho de Trabajo: W5		
		Deflexión dinámica (m): 1.3	Índice de severidad: A		
		Empleo e instalación: Barrera de metálica de seguridad de empleo permanente.		Extremos y elementos finales: Abatimiento en 3 vallas	
		Materiales (tipo y caracterización): Acero tipo S 235 JR según UNE EN 10025 con limitaciones de silicio y fósforo siguientes: Si ≤0.03% y Si + 2.5P ≤ 0.09%			
Condiciones de durabilidad (materiales, recubrimientos protectores y su evaluación): Protección contra la corrosión mediante galvanizado en caliente según UNE EN 1461 (70 µm de espesor y 505gr/m2 de recubrimiento). Calidad del zinc conforme a UNE EN 1179.					
Observaciones adicionales: Sistema no sujeto a propiedad industrial.					
Caracterización de los ensayos realizados según la UNE-EN 1317					
Ensayo TB32 226-287-BE18	Fecha: 30/04/2022	Ensayo en LS-DYNA

Terreno empleado en el ensayo: ZA-20 (artículo 510 del PG-3, Orden FOM891/2004) compactado hasta alcanzar una densidad seca del 95 % del ensayo Proctor Modificado.	Vehículo empleado en el ensayo: Vehículo ligero Ford Scorpio	longitud total ensayada: 17m.	Elementos desprendidos de peso superior a 0.5 kg.		
		NO			
Ensayo TB11 226-287-BA08	Fecha: 30/04/2022	Ensayo en LS-DYNA			
Terreno empleado en el ensayo: ZA-20 (artículo 510 del PG-3, Orden FOM891/2004) compactado hasta alcanzar una densidad seca del 95 % del ensayo Proctor Modificado.	Vehículo empleado en el ensayo: Vehículo ligero Opel Corsa	longitud total ensayada: 17 m.	Elementos desprendidos de peso superior a 0.5 kg.		
		NO

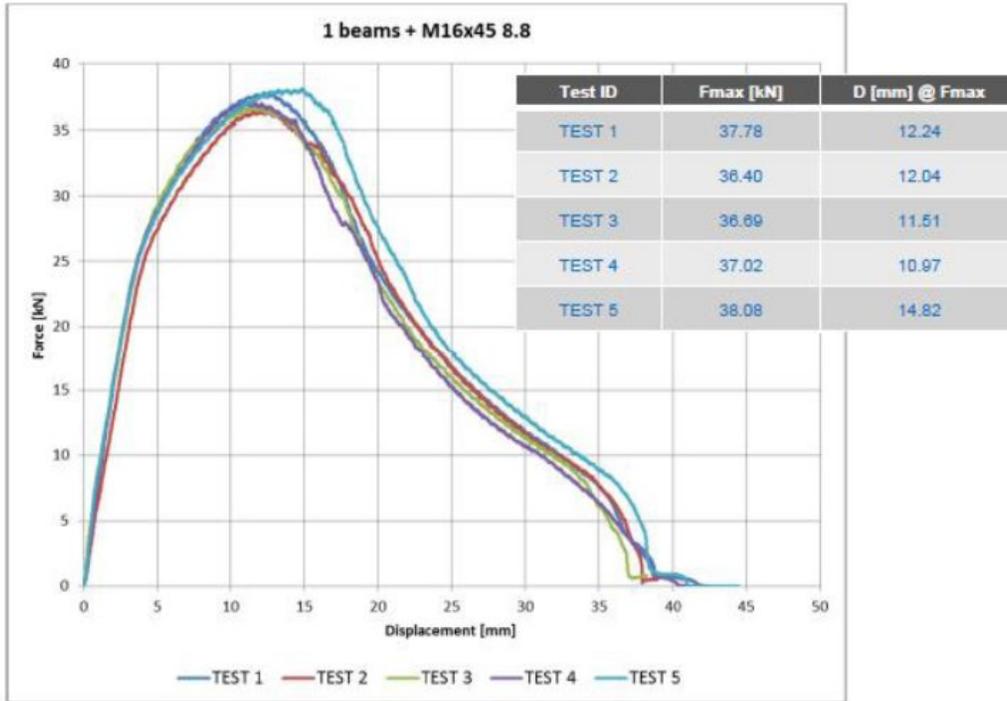
Comparación de viga W

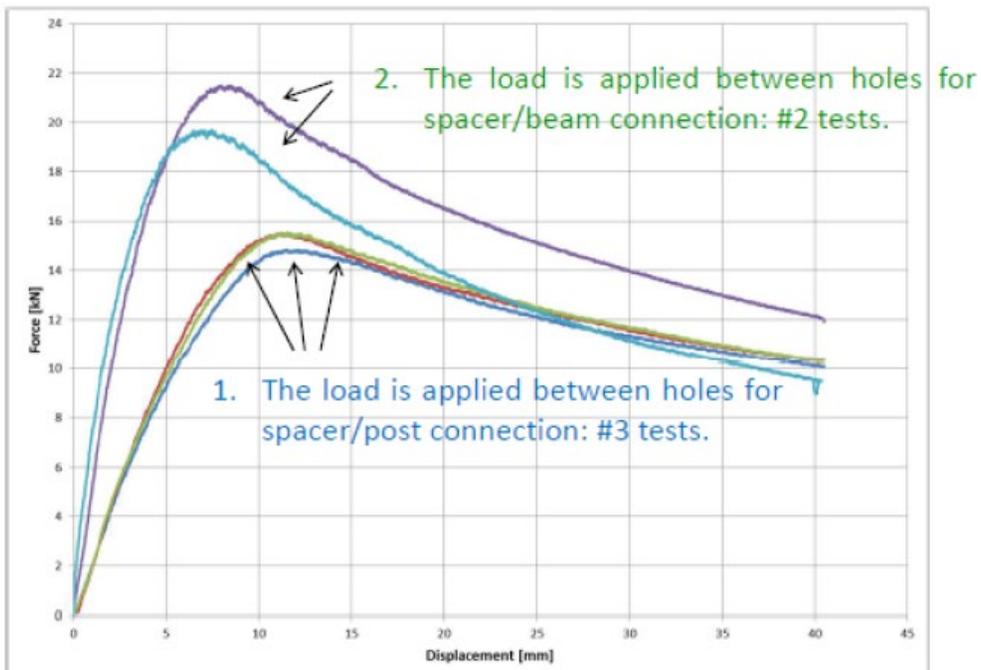
Comparador de poste

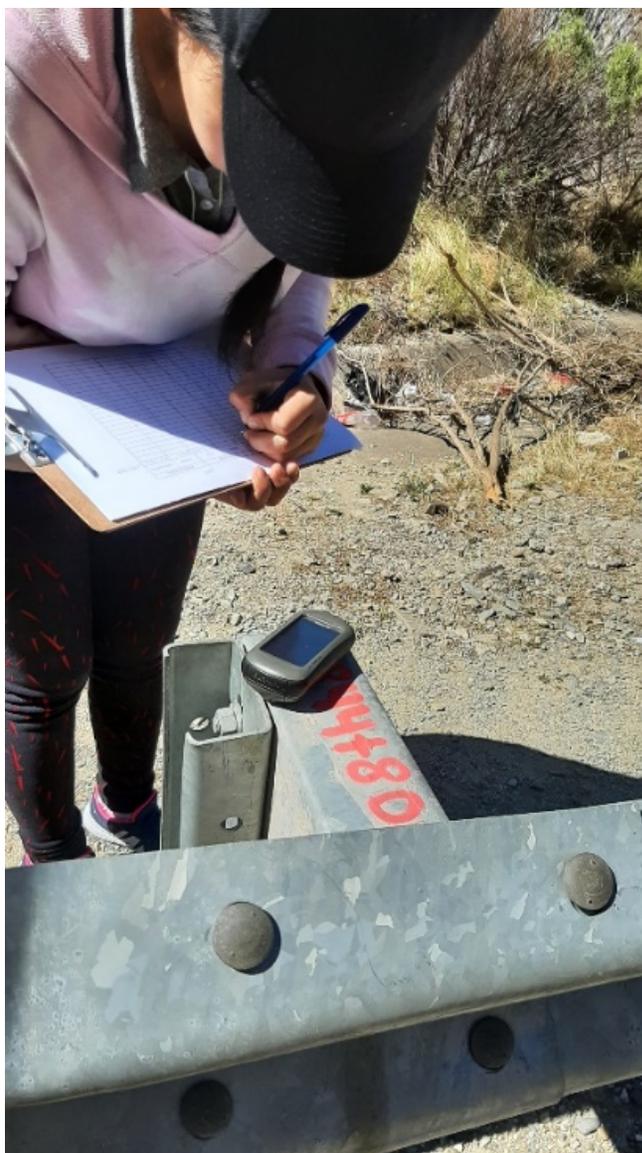
FOTOGRAFIA 1: se puede observar la toma de puntos en el tramo para su respectiva caracterización

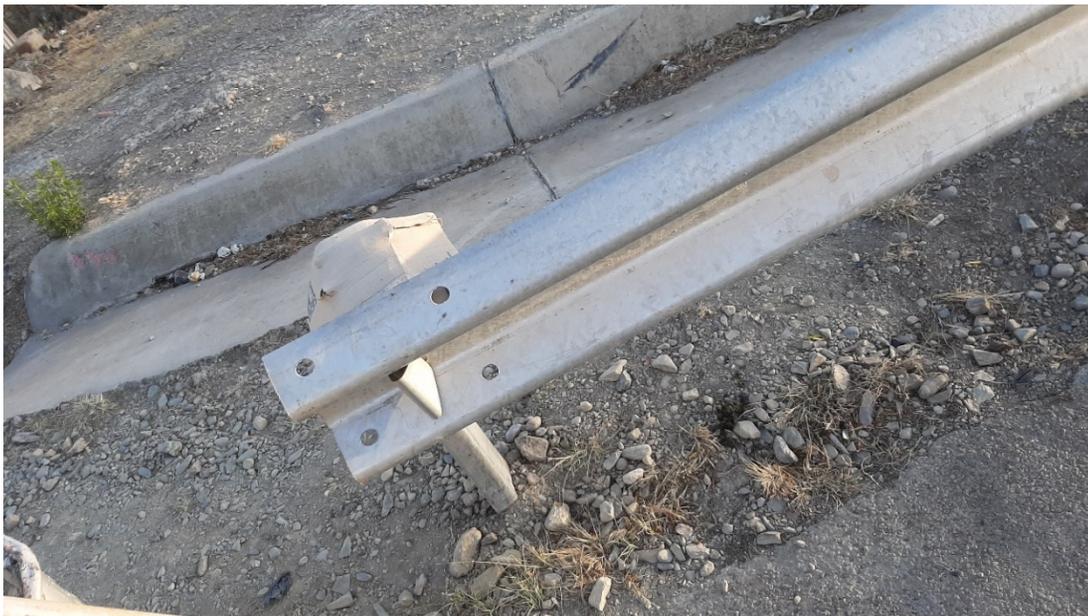
FOTOGRAFIA 8: Barrera mal instalada

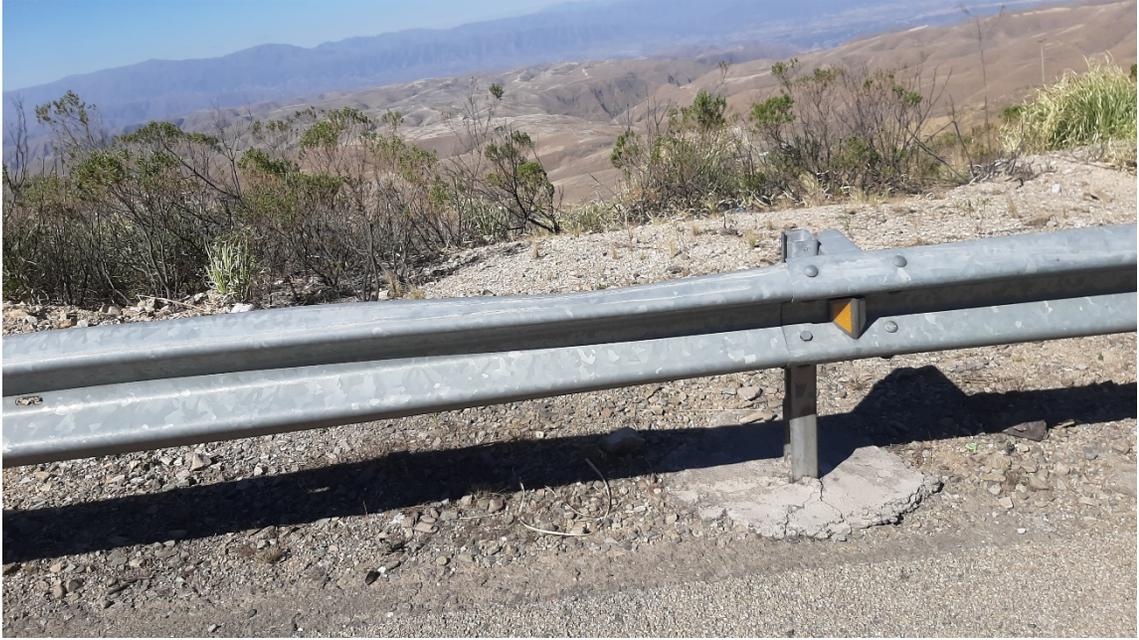
FOTOGRAFIA 9: Barrera mal instalada

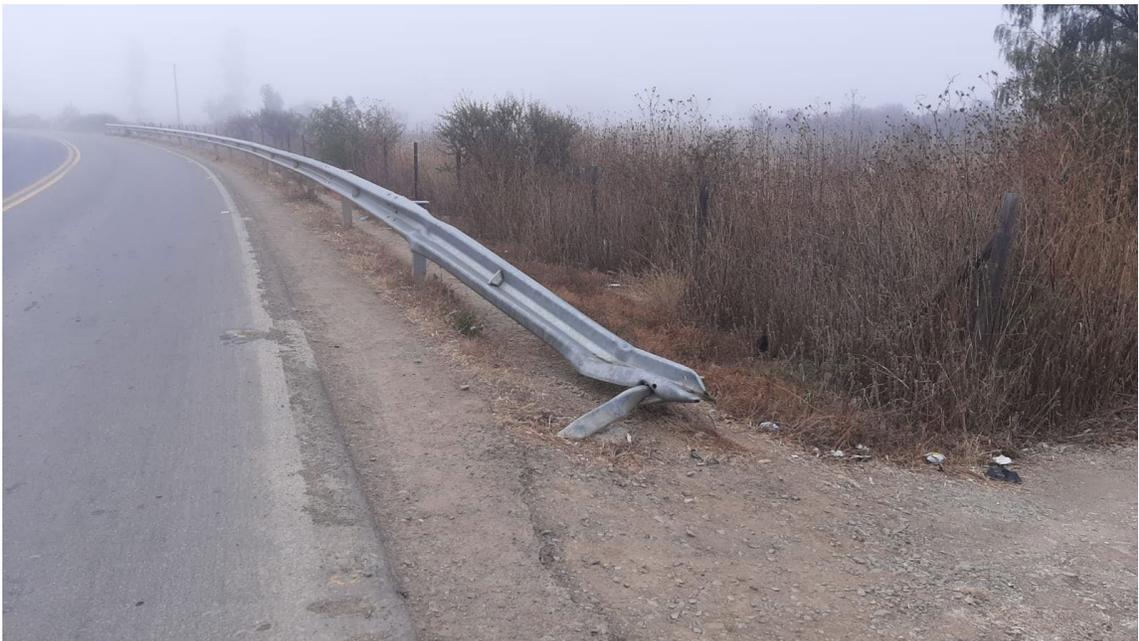
FOTOGRAFIA 10: Barreras después de un accidente

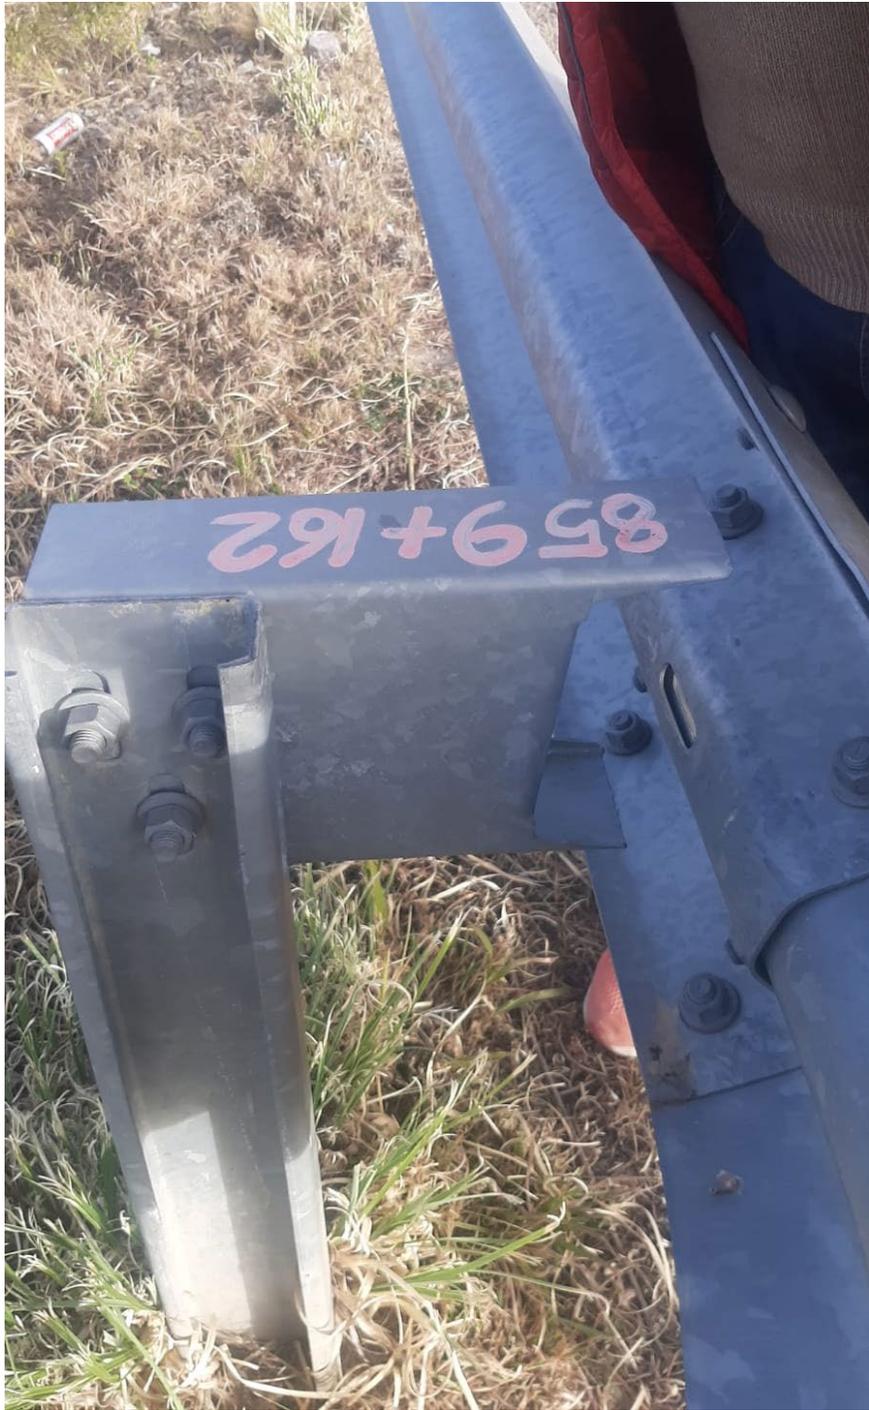
FOTOGRAFIA 13: Barrera mal instalada

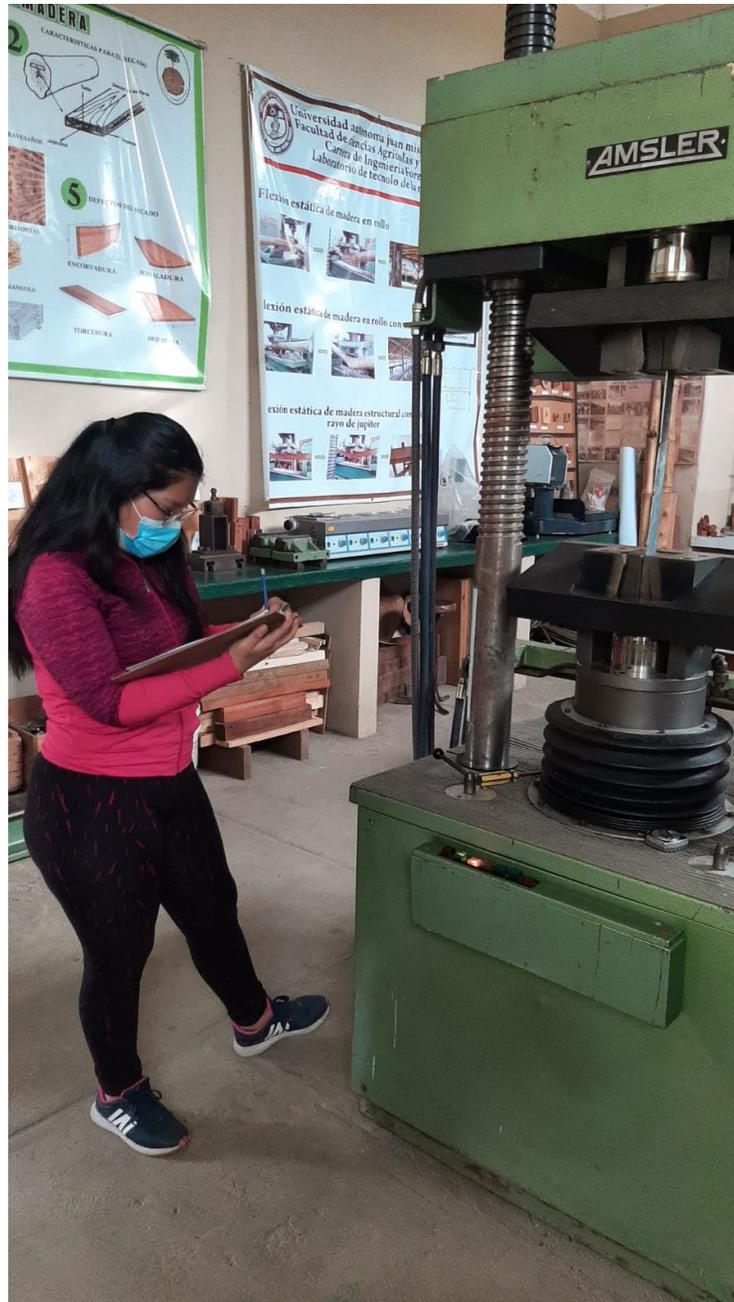
FOTOGRAFIA 14: Realizando el ensayo a los componentes de la barrera

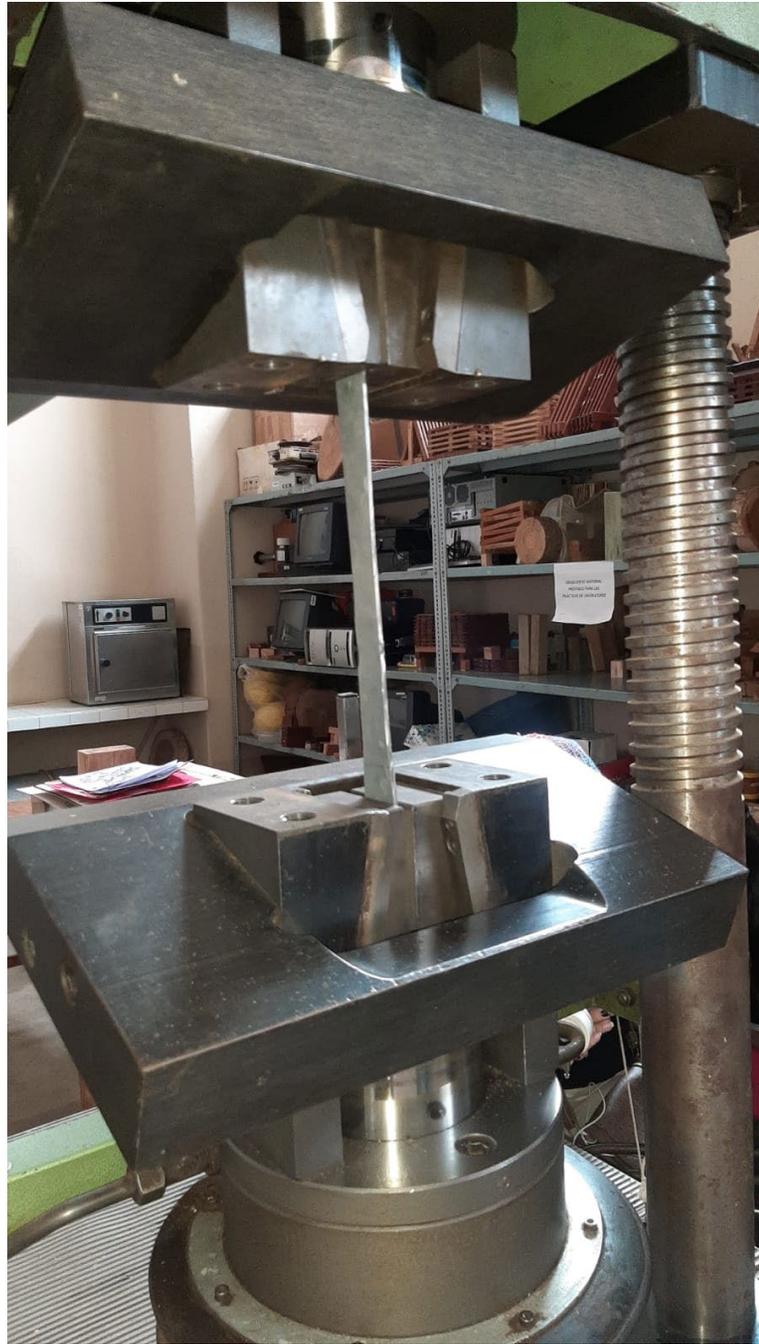
FOTOGRAFIA 15: Nuestra muestra a pequeña escala

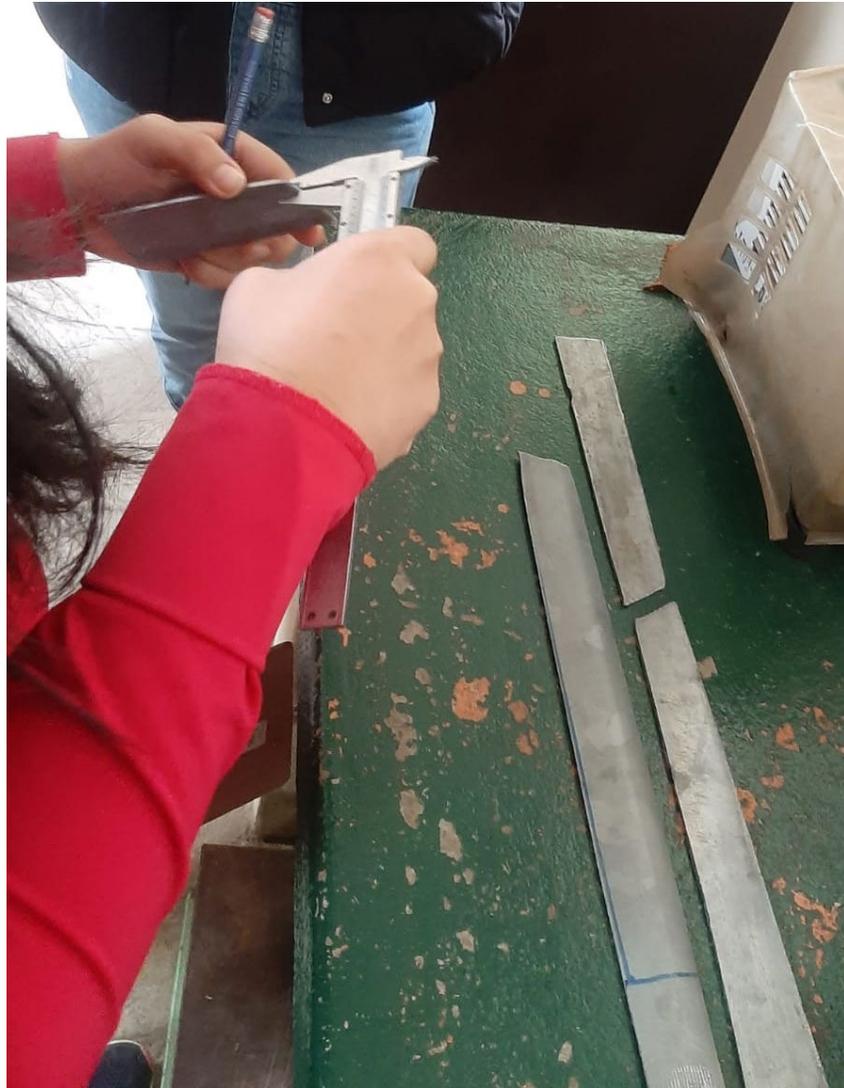
FOTOGRAFIA 16: Después de concluida la prueba
