## **CAPÍTULO I. MARCO TEÓRICO**

La restauración y readecuación de la Residencia Trigo permitirá la preservación y puesta en valor de este inmueble patrimonial más la generación de un espacio cultural y artístico necesario en la ciudad de Tarija, ayudando de esta manera a la cultura y al turismo; además del aporte a la imagen urbana del casco histórico de la ciudad.

Realizar un proyecto de Restauración y Readecuación de la Residencia Trigo, aprovechando y respetando su valor arquitectónico e histórico, para la educación y el disfrute de todos los habitantes y visitantes de este inmueble patrimonial.

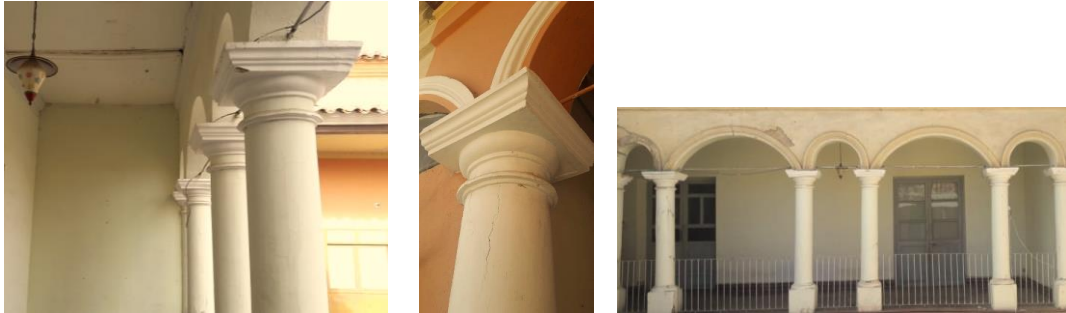
Figura 32. Detalles de columnas con arcos de medio punto.

**Columnas exentas y arcos de medio punto.** - Presenta columnas con bases de piedra, basas cuadradas de ladrillo con mortero de cal y capiteles clásicos esculpidos. Posee arcos de medio punto de ladrillo y mortero de cal y arena. Los capiteles actúan como pieza de transición entre dos partes constructivas.

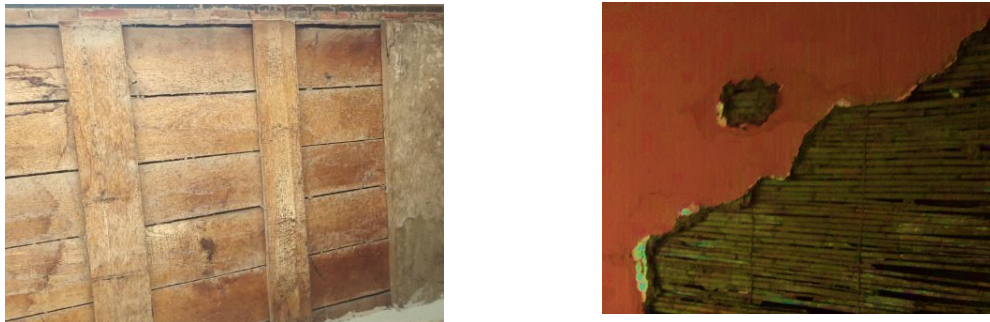
Figura 33. Envigado de madera y entramado de caña

**Entrepisos o Forjados.** - Los entrepisos de la Residencia Trigo están contruidos en base a un entramado de caña envigado con madera, mortero de barro y finalmente cubierta por un piso de madera o ladrillo. El entrepiso constituye un espesor total de 30 cm. El elemento estructural principal son las vigas de madera, cuya sección es de 10”x6”.

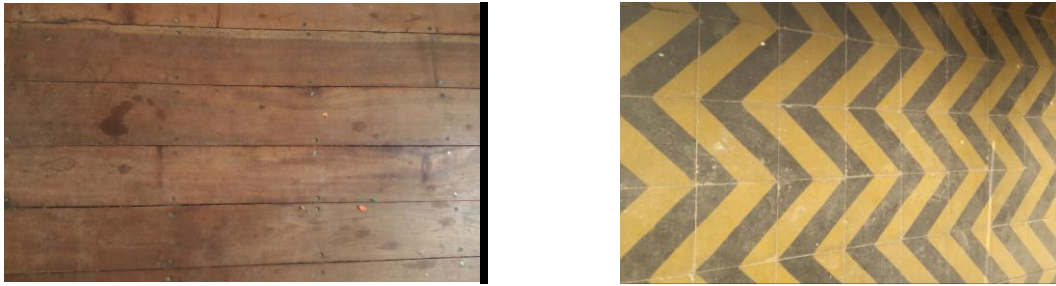
*Figura 34.* Piso de madera y mosaico

**Piso.** - La Residencia cuenta con un piso compuesto de madera machihembrada en los ambientes interiores, mosaico en los comedores y actualmente en los pasillos abiertos, sin dejar a lado el patio exterior que está constituido de piedra laja.

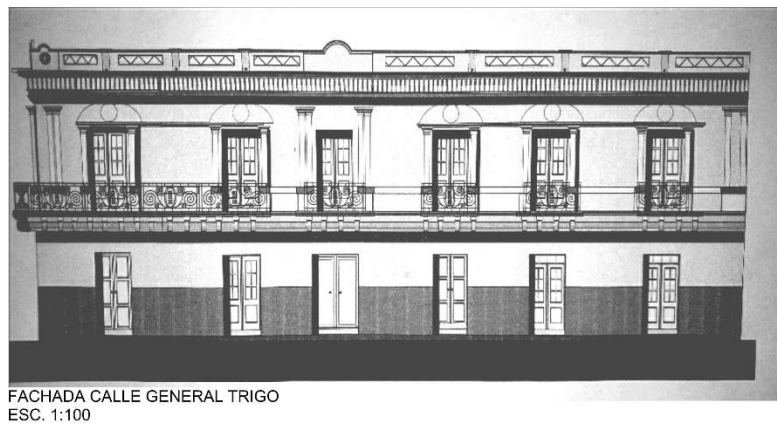
Figura 50. Fachada sobre calle General trigo.

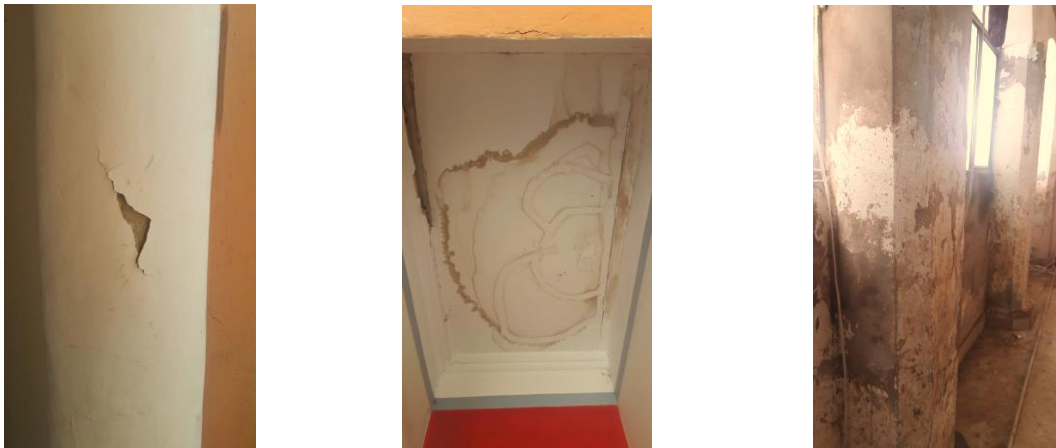
Todos estos elementos sufren daños al encontrarse de manera directa con agentes biológicos y climáticos, mismos que causaron daños con la humedad, corrosión, lo que provocó el desprendimiento de revoques en gran parte de la fachada, donde se vieron afectados el parapeto, la ménsula, columnas dobles, las rejas forjadas de los balcones, frontoncillos curvilíneos y las cornisas, esto debido a la falta de un mantenimiento periódico del inmueble.

*Figura 53.* Grieta, humedad, corrosión y desprendimiento de material.

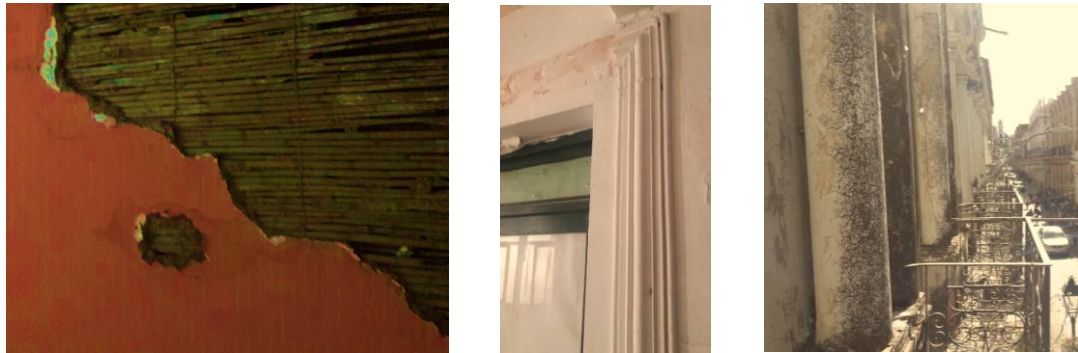
Se pudo observar como principales acciones de daño producidas a las tejas tradicionales de barro, siendo de orden físico, debido a los factores ambientales, al no contar con el mantenimiento adecuado a lo largo de muchos años; por ende la estructura de madera de la Residencia Trigo sufrió severos daños debido al contacto con la humedad transmitida por la cubierta de teja, que muestra un proceso de deterioro, marcas de humedad, desprendimiento de revoques, debido al ingreso de agua de lluvia, a la estructura de madera y el entramado de caña; en los entrepisos existe una deformación por causa mecánica y deterioro de los materiales que lo conforman, en los muros se puede observar grietas y también desprendimiento del material; al igual que el machihembre y las escaleras de madera se vieron afectados por alteraciones espaciales.

Figura 54. Caída del techo, desprendimiento de material y corrosión.

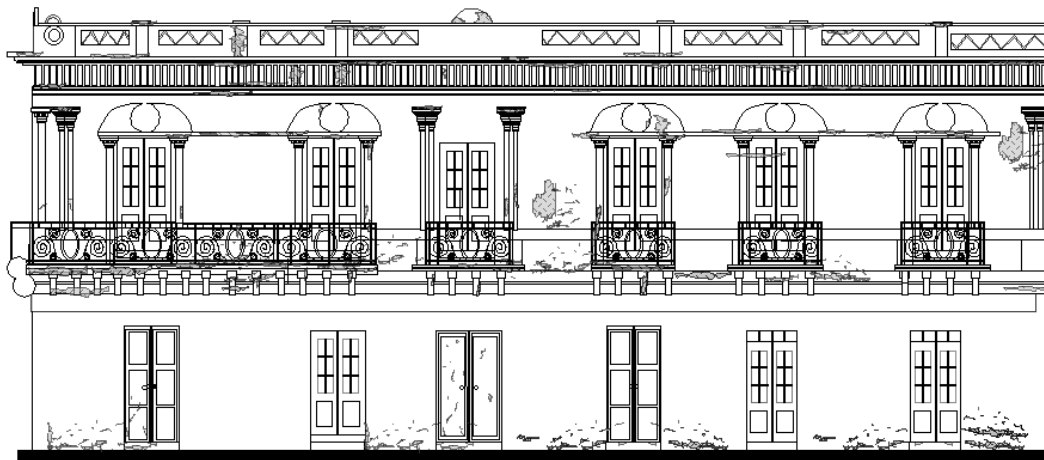
*Figura 58.* Lesiones, Residencia Trigo/fachada calle General Trigo.

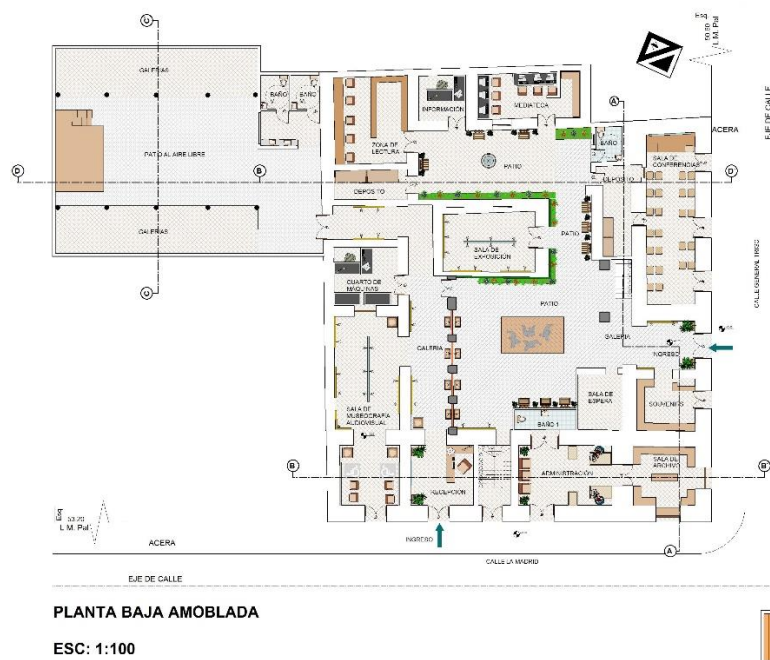
Figura 75. Planta baja amoblada, readecuación a museo de artes plásticas.

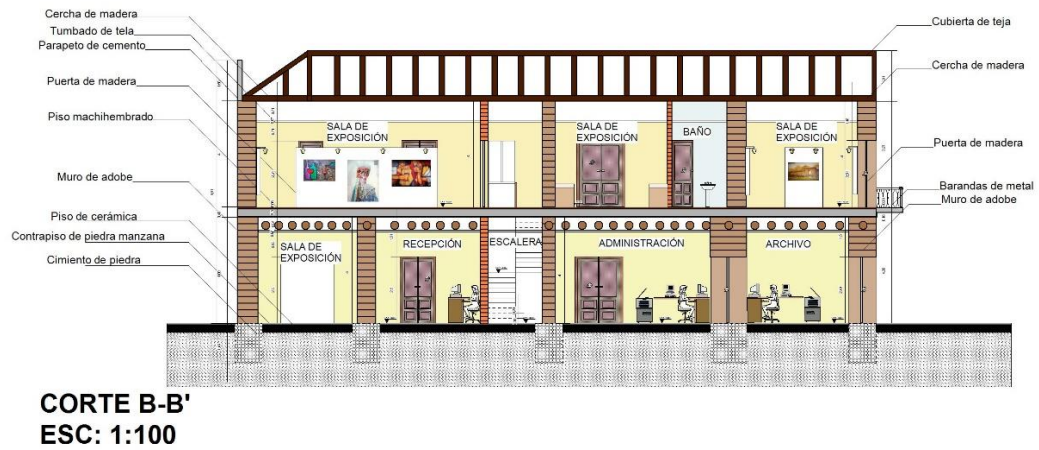
Figura 80. Corte B-B', readecuación a museo de artes plásticas.

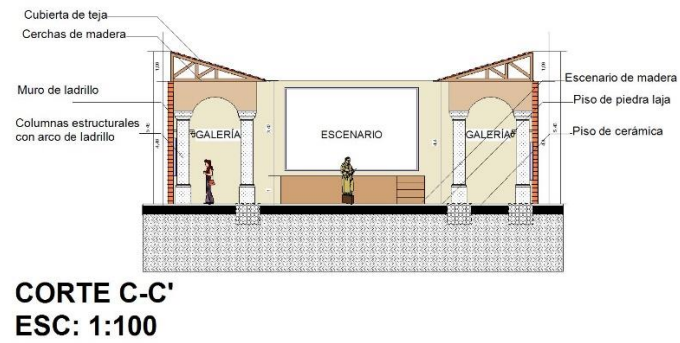
Figura 81. Corte C-C', readecuación a museo de artes plásticas.

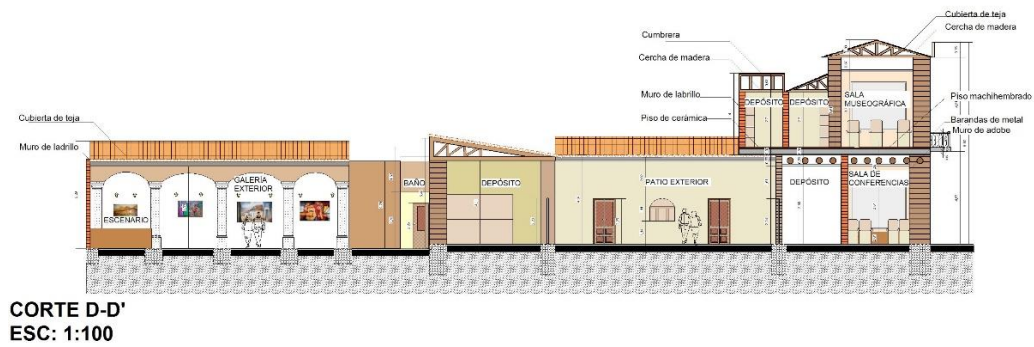
Figura 82. Corte D-D', readecuación a museo de artes plásticas.
