UNIDAD I

INTRODUCCIÓN

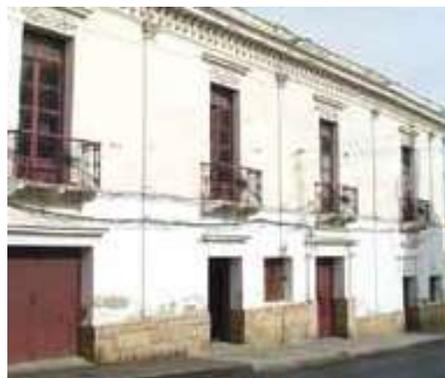
- **LA REPARACIÓN**, es la actuación en elementos concretos que se encuentran dañados, con el fin de recuperar o mejorar la integridad y funcionalidad constructiva de un edificio o parte de él.

El retejado periódico de las cubiertas, el arreglo de las carpinterías, la renovación de las instalaciones, la sustitución de piezas rotas o en mal estado, son algunas reparaciones útiles para evitar daños mayores a futuro.

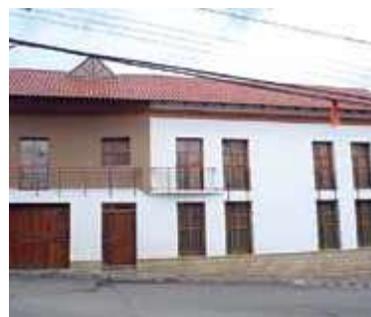
LA ARQUITECTURA "NUEVA" DEBE SER RESPETUOSA DEL CONTEXTO HISTÓRICO

en el que se incorpora y debe desechar cualquier intento de protagonismo frente a los inmuebles patrimoniales.

El diseño de la fachada debe ir acompañado de un estudio de "Imagen Urbana", es decir,

su relación con los inmuebles vecinos, con el fin de NO DISTORSIONAR LA FISONOMÍA Y HOMOGENEIDAD QUE CARACTERIZA EL CENTRO HISTÓRICO.

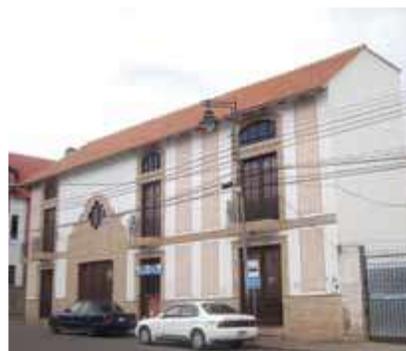
La altura total planteada en este tipo de intervención, NO DEBE, EN NINGÚN CASO, SUPERAR LA ALTURA DE LOS EDIFICIOS COLINDANTES. Así como debe evitarse la creación de servidumbres de vistas e instalaciones.

Los parámetros de construcción se otorgan en el Formulario F 01 – Línea Municipal, más conocido como “Línea y Nivel”, siendo exclusivo para cada caso y de cumplimiento obligatorio.

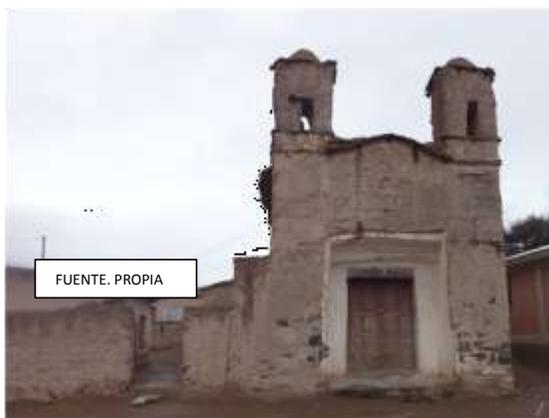
arquitectura colonial

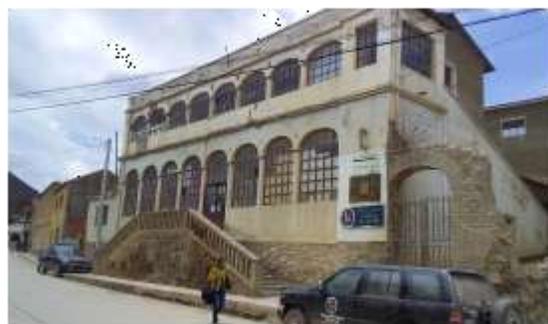
arquitectura republicana

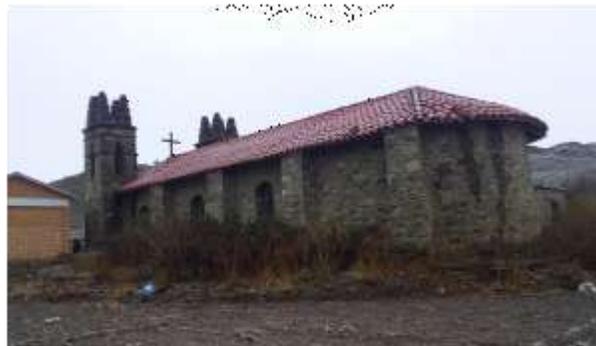
contrafuertes

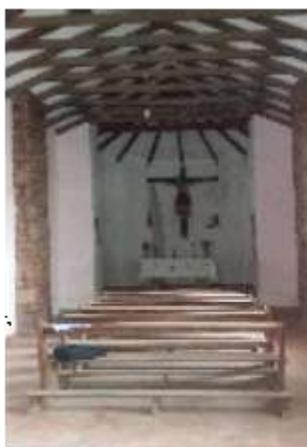
estructura de cubierta con madera trabajada

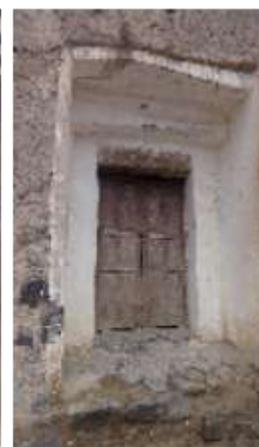
puertas

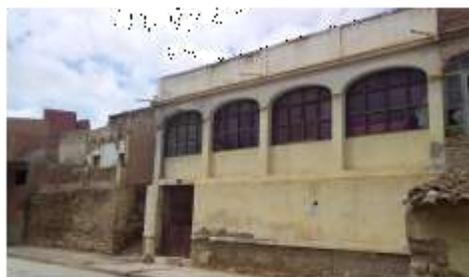
simetría en ventanales

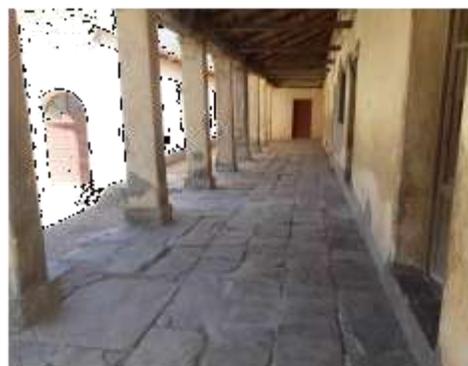
simetría en galerías

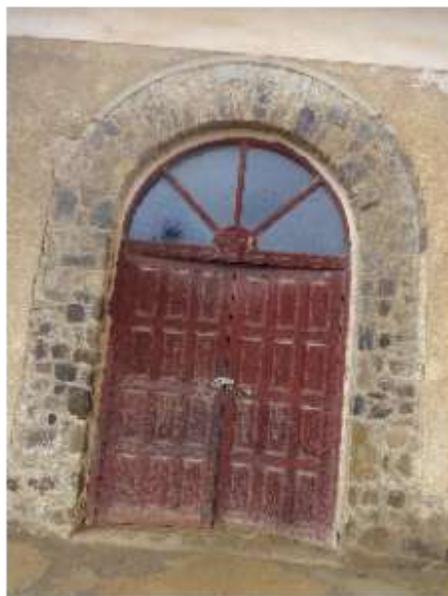
puertas arqueadas o medio punto

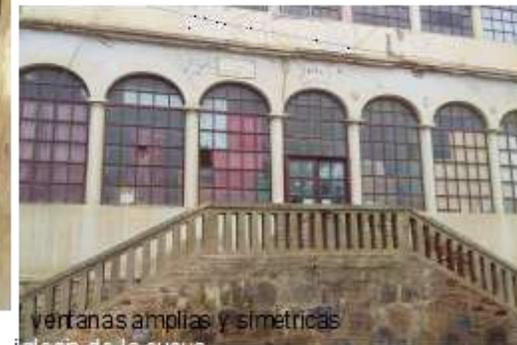
ventanas amplias y simétricas

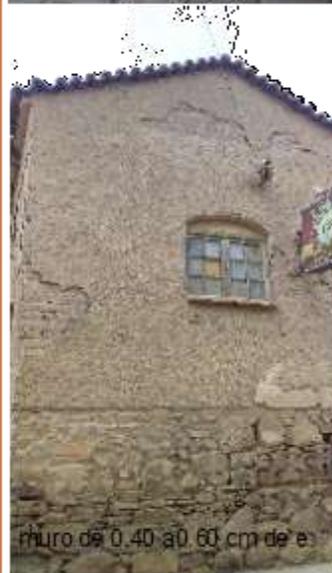
muro de 0.40 a 0.60 cm de esp.

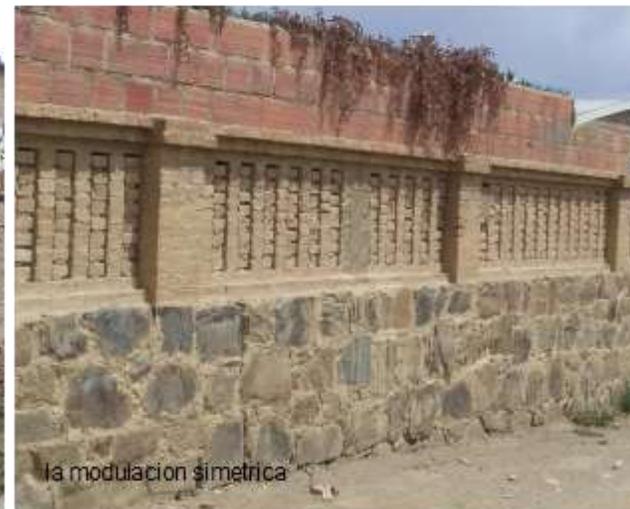
la modulación simétrica

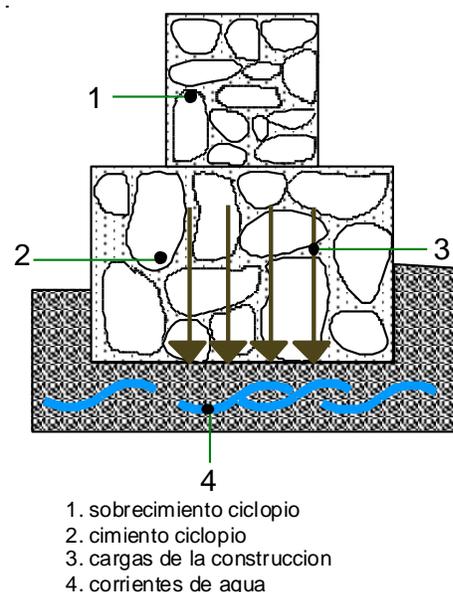
El suelo es suelto, blando y de resistencia no uniforme. Por acción del peso de la casa se producen asentamientos no uniformes y grietas en los muros, por falta o deficiencias en el cimiento.

Las corrientes de agua subterráneas, la filtración de agua de las lluvias y la continua exposición a la humedad también pueden causar el asentamiento disparejo de la vivienda apoyada en este tipo de terrenos.

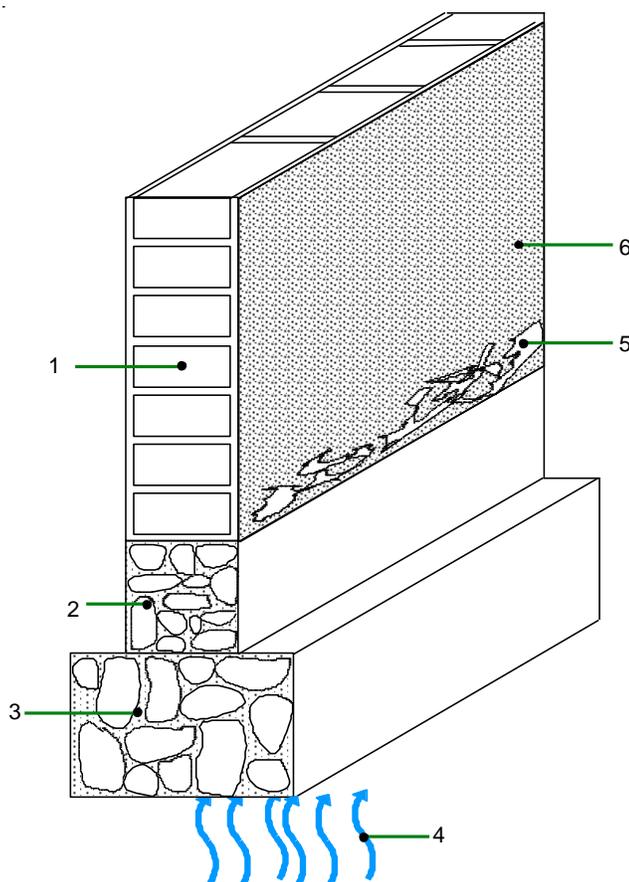
El agua del subsuelo sube a los muros por capilaridad en medios porosos y busca evaporarse saliendo por las caras del muro, esto debilita el muro en especial aquellos que están hechos de adobe.

- 1. muro de adobe
- 2. sobrecimiento ciclopio
- 3. cimiento ciclopio
- 4. humedad ascendente
- 5. patologías por humedad
- 6. terminado de tierra

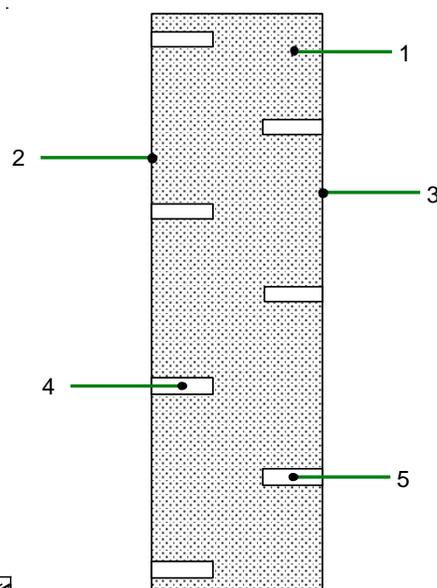
Paso 3. Colocar el tubo con mortero del material con lo que fue construido, sin dejar vacíos entre el muro y el tubo, de esta manera se impedirá la degradación del muro

- 1. muro de adobe
- 2. cara interior
- 3. cara exterior
- 4. tubo interior
- 5. tubo exterior

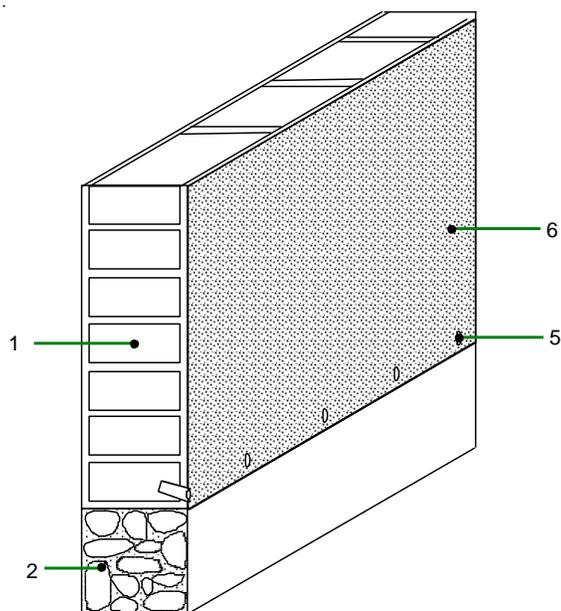
- 1. muro de adobe
- 2. sobrecimiento ciclopio
- 3. cemento ciclopio
- 4. humedad ascendente
- 5. tubo plástico
- 6. terminado de tierra

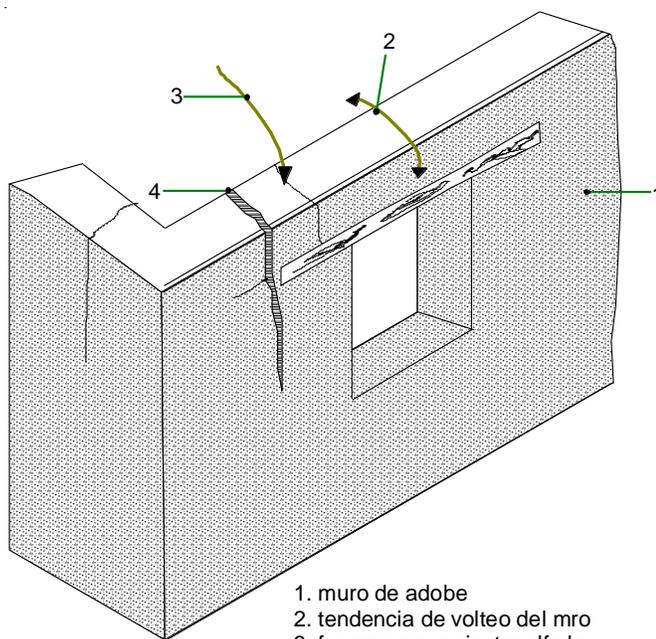
Se presenta cuando las cargas provenientes de las vigas o cerchas de la cubierta no están descargando sus cargas al muro de la forma correcta provocando un movimiento de desplazamiento al muro causando las fisuras y posteriormente grietas si este no es solucionado a su debido tiempo.

- 1. muro de adobe
- 2. tendencia de volteo del muro
- 3. fuerzas provenientes de la cubierta
- 4. grietas en el muro

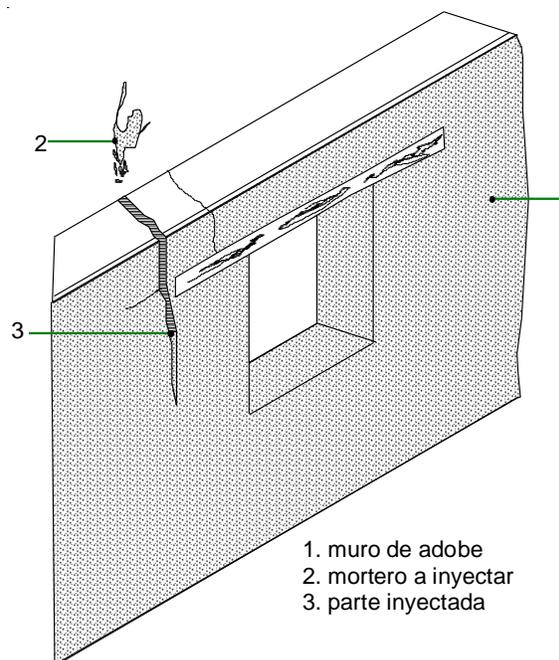
Paso 3. Se procede a la inyección del material ala parte afectada, si la grieta es de magnitud considerable es recomendable rellenar anteriormente con piezas de teja.

- 1. muro de adobe
- 2. mortero a inyectar
- 3. parte inyectada

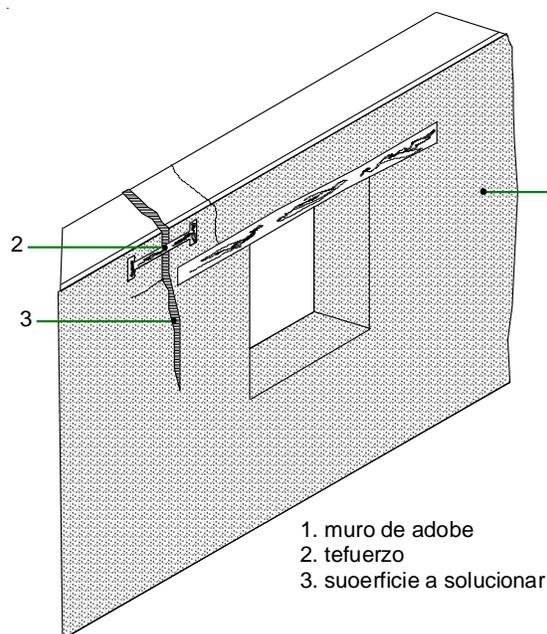
Refuerzo paso 1. Excavar perpendicular a la zona afectada en ambos lados de la grieta con una superficie mayor en ambos externos lo cual puede sujetarse de ambos lados.

Paso 2. Incrustar el refuerzo al parte excavada.

- 1. muro de adobe
- 2. refuerzo
- 3. superficie a solucionar

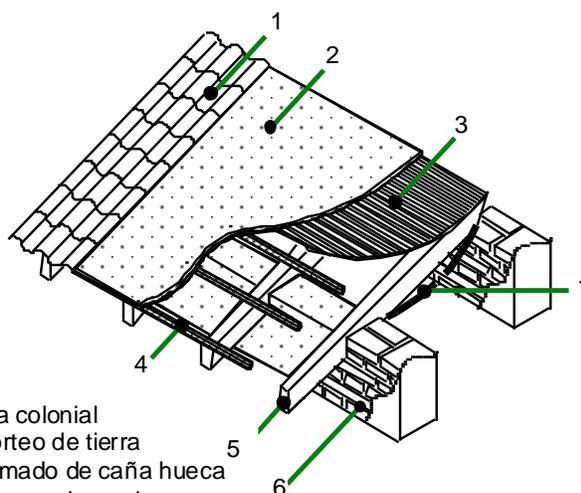
Las lesiones mecánicas se presentan por efectos de una carga permanente o accidental, que es mayor que su capacidad de trabajo.

1. teja colonial
2. morteo de tierra
3. tramado de caña hueca
4. listones de madera
5. vigas de madera
6. muro de adobe
7. deformacion mecanica

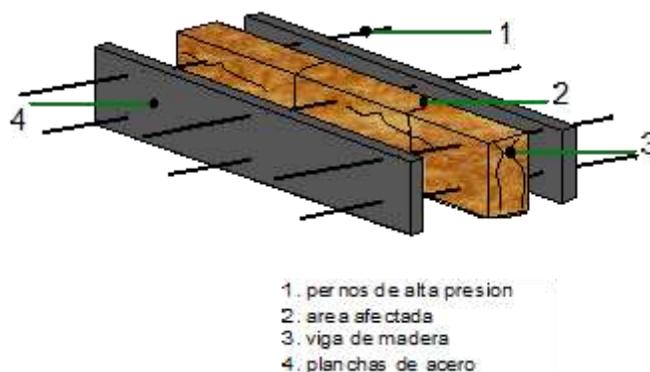
Paso 2. De la misma manera se procede en las placas metálicas que se aplicaran como refuerzo de consolidación en el elemento a solucionar.

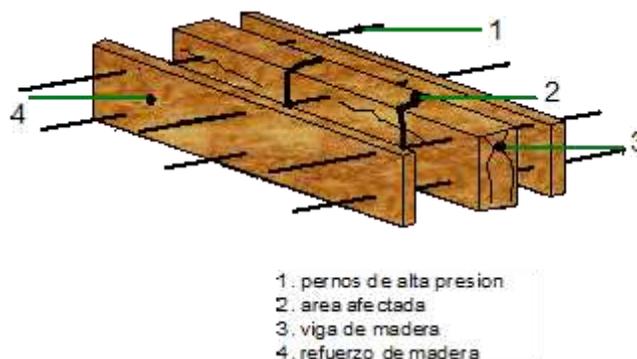
Paso 3. Una vez realizada la perforación se procede a realizar el paso de los fierros de esta manera el encofrado de la sección dañada con láminas de acero.

Paso 4. Se procede la ajuste de ambos refuerzos colocados en cada cara de elemento dañado con el ajuste de los fierros por medio se pernos, hasta que el elemento intervenido quede bien rígido.

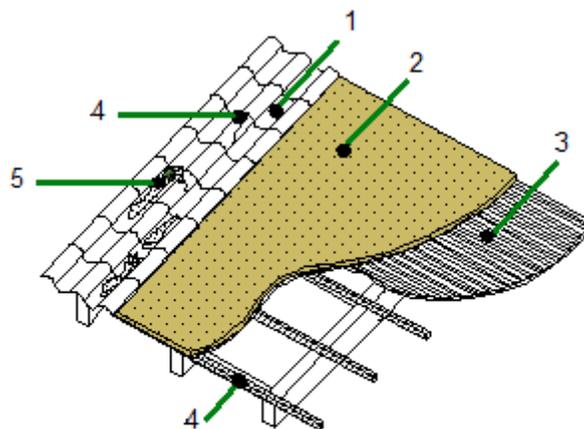
las causas mas comunes que se presentan en la cubierta , es el escaso mantenimiento que se lo da, en algunos caso nulo. Es por esta razon la penetracion del agua por medio de fisuras.

1. teja colonial
2. morteo de tierra
3. tramado de caña hueca
4. presencia de fisuras
5. presencia de arena

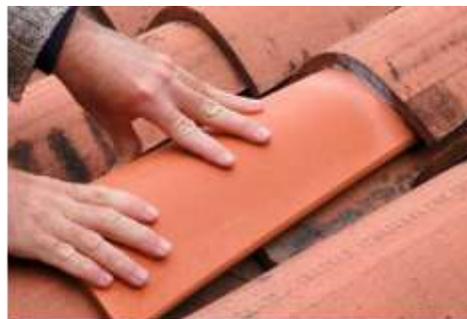
sustitucion de piezas dañadas

- Sellar las fisuras con mebranas asfáltica siempre y cuando las fisuras sean menores.
- Si las fisuras son conciderables lo recomendable es el remplazo de las piezas dañadas.
- Una vez solucionado las fisuras existentes. Es recomendable pasar con pintura las superficies solucionada
-

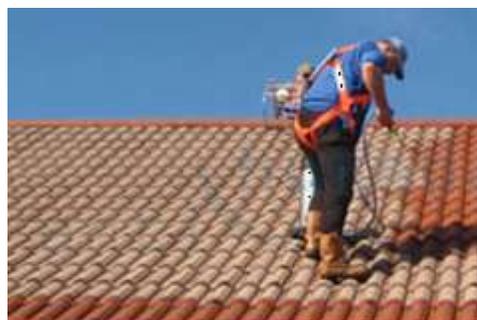
impermeabilizacion con pintura

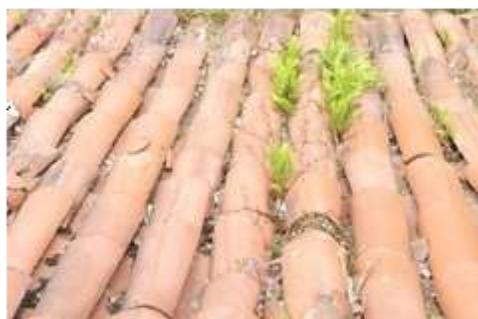
vegetacion en la cubierta

Es recomendable la inspección de la cubierta con frecuencia para evitar la acumulación de residuos en las bajantes de agua o en el mismo canal del entejado. De este modo evitar la aparición de vegetación en las cubiertas.

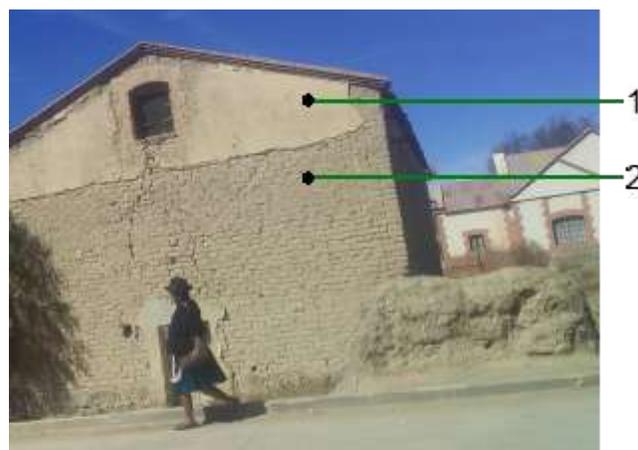
Para lograr mayor adherencia del mortero con él con la superficie a solucionar al muro se utilizan, como: mallas, y tejas rotas.

1. revoque en procedimiento de desprendimiento
2. muro de adobe

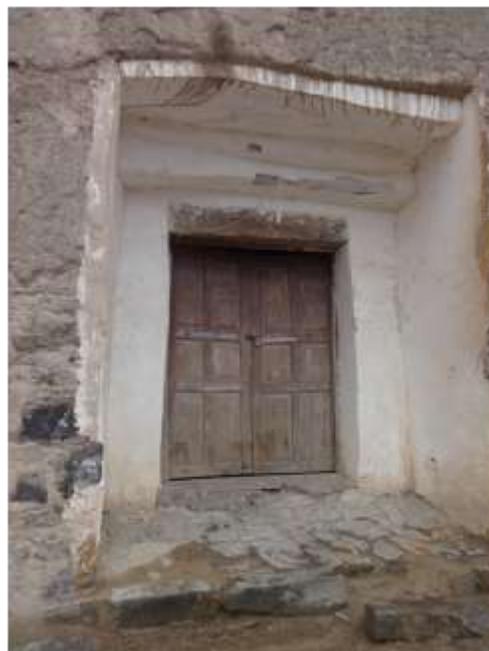
deterioro por falta de mantenimiento

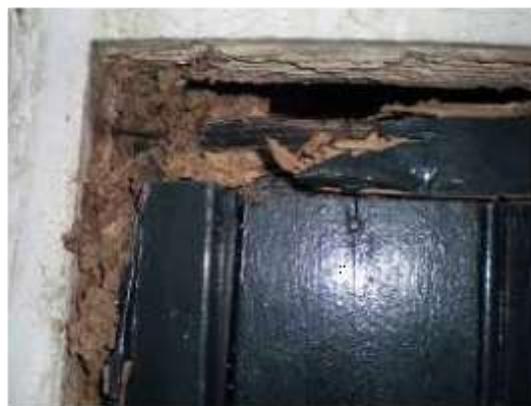
deterioro por presencia de agua

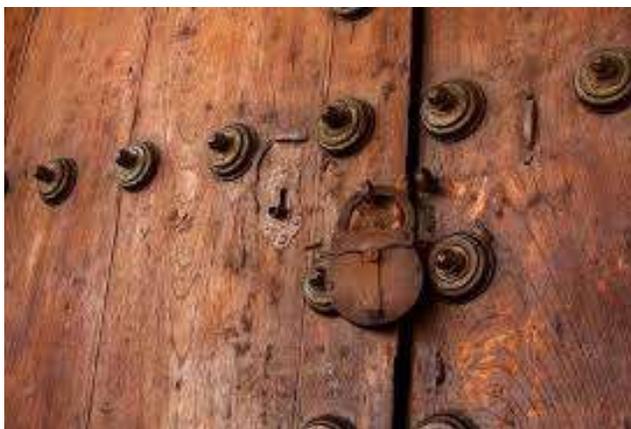
Paso 2. Para un correcto procedimiento de conservación de las carpinterías de madera, se debe en primer lugar, documentar las piezas a tratar, valiéndose para esto, de fotografías, y planos. Son de gran ayuda las fotografías antiguas en caso de reponer faltantes.
