## CAPÍTULO I. MARCO TEÓRICO

### **1.1 Planteamiento del problema.**

Por todo esto se ha elegido intervenir en una casa específicamente que constituye como muchas nuestro centro histórico patrimonial el cual se encuentra en una situación de riesgo a no ser recuperable; la Casa Navajas es un inmueble lleno de grandes características tanto arquitectónicas como históricas, se halla en desatención y deterioro sin recibir ningún mantenimiento ni uso óptimo, debido quizás a una perceptible falta de conocimiento sobre su gran valor y aporte como símbolo arquitectónico cultural para Tarija.

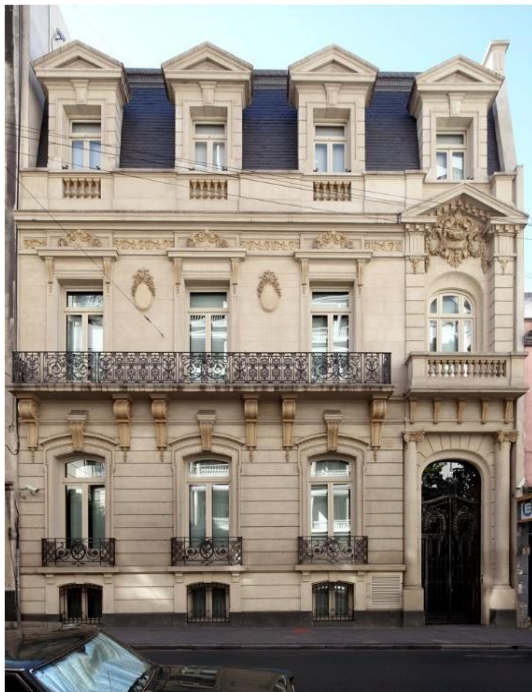
En este modelo se desarrolla una obra que potencia los valores originales del edificio histórico con los de una nueva intervención. Fue construido a principios del 1900 para uso residencial, es el único que se conserva de su serie petits hotels.<sup>51</sup>

En el Palacio se realizaron tareas de reciclaje, conservación y restauración a fin de recuperarlo al tiempo que se creaban los ámbitos adecuados para el trabajo con los niveles de confort y habitabilidad laboral necesarios al nuevo ciclo de vida.<sup>52</sup>

*Figura 2.* Edificio INSUD, Buenos Aires - Argentina.

El palacio se hallaba afectado por desprendimientos, fisuras y demoliciones parciales. La restauración consistió en devolverle sus atributos originales, para lo cual se repararon los tramos deteriorados, se renovó el revestimiento, se rehicieron las ménsulas de soporte del balcón y en talleres artesanales especializados se repararon los portones de hierro de acceso.<sup>55</sup>

El piso también se encontraba afectado por roturas y filtraciones, gracias a un equipo de técnicos y artesanos se permitió la restauración, el vitreaux fue desmontado en su totalidad y vuelto a armar en su posición original.<sup>56</sup>

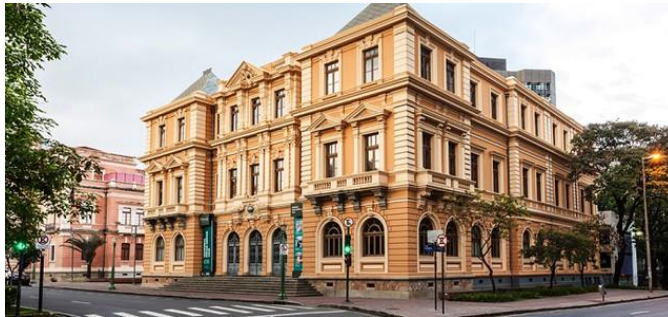
*Figura 3.* Museu Memorial Mina Gerais Vale - Belo Horizonte.

En la ciudad de Belo Horizonte frente a la plaza de la Libertad se encuentra ubicado el Museu Memorial Minas Gerais Vale, dentro de este gran hito histórico se encuentra funcionando un importante equipamiento cultural para la ciudad, posee amplias salas de exposición que fueron acondicionadas para funcionar como tales,

cada una de ellas se caracterizan por ser espacios de innovación y tecnología, pero sin dejar de lado la esencia original del edificio. En el interior posee un patio que es el que da vida a todo el museo, ya que en él se observan especies nativas de plantas muy atractivas visualmente.

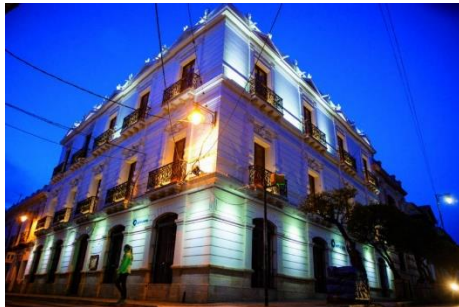
*Figura 4. Casa Auza, Sucre – Bolivia.*

En Sucre, la emblemática casa de tres plantas ubicada en la esquina de la plaza 25 de mayo y Ayacucho, en diagonal a la Gobernación de Chuquisaca ha sido remozada completamente adquiriendo una prestancia inusual, digna de la Ciudad Patrimonial. De la mano de expertos ingenieros, arquitectos, fierristas y albañiles resaltaron la belleza externa del inmueble y dotaron al interior de elegancia y misterio europeo.

Se cuidaron las molduras en cemento y piedra, cortando y formando con el vidrio un encaje perfecto entre éste y las molduras con plantillas tomadas a medida en arquerías, para luego temprarlas. A la deteriorada fachada se le devolvió el esplendor de antaño. El showroom de la Óptica Santa Lucía es después del patio, el espacio más representativo de la casa porque expresa el gusto y estilo de los propietarios que fueron comprendidos por el arquitecto y plasmados en el diseño. Allí la pared corporativa tiene un revestimiento de Nácar y empapelados importados de Francia.

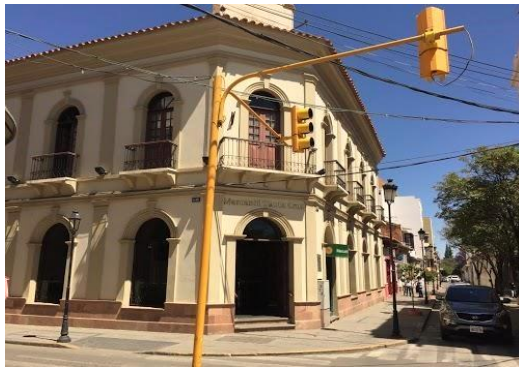
El Banco Mercantil se encuentra ubicado en la calle Sucre esq. 15 de abril justo al frente de la plaza principal, posee características bastante interesantes tanto formales como estéticas, su composición es simétrica por sus vanos a medio punto y sus balcones.

*Figura 5. Edificio Banco Mercantil Santa Cruz, Tarija – Bolivia.*

Sus sobrios colores tanto en la fachada como en el interior provocan una gran calidad espacial que transmite armonía, sutileza y elegancia.

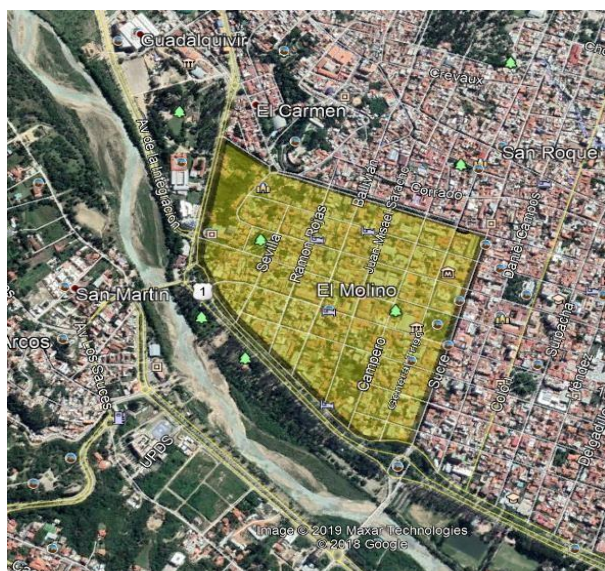
El Distrito 1 está delimitado de la siguiente manera: Al norte con la Av. Domingo Paz, al este con la Calle Sucre, al sur con la Avenida Víctor Paz Estenssoro y al oeste con la prolongación de la misma. A su vez colinda con los Distritos 2,3 y 6, y al sur con el Río Guadalquivir.

*Figura 13.* Delimitación del Distrito 1 en la Ciudad de Tarija.

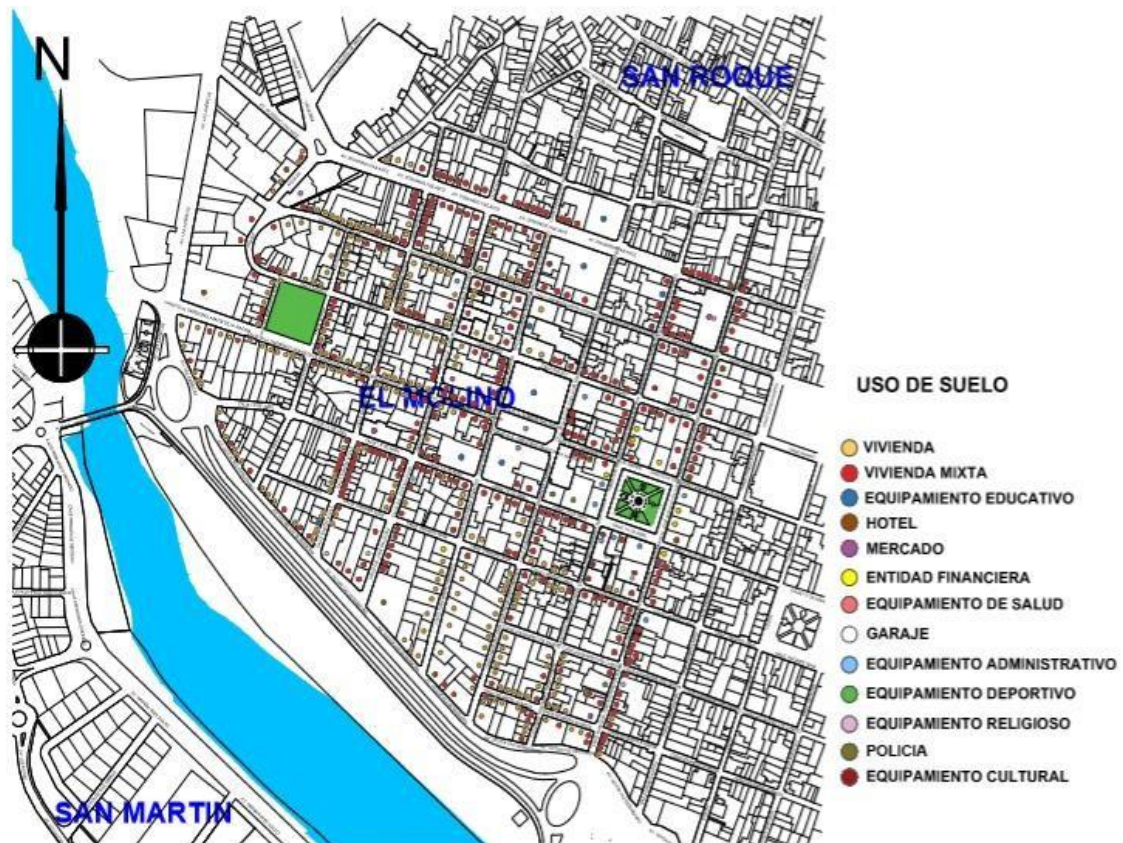
Figura 14. Uso de Suelo Distrito 1.

Mediante un análisis se pudo identificar el carácter que contiene este distrito, en él predomina el uso de vivienda mixta, con un 90% de los predios dentro del distrito.

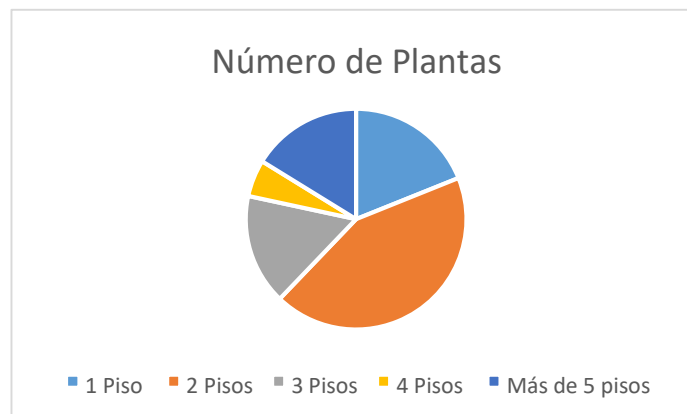
*Figura 28.* Número de Plantas Manzano 11.

En cuanto a la escala de las edificaciones que se encuentran en el manzano 1 y a su alrededor, se pudo identificar una variación de alturas ya que existen edificaciones de distintas épocas, aún así, predomina la edificación de dos plantas.

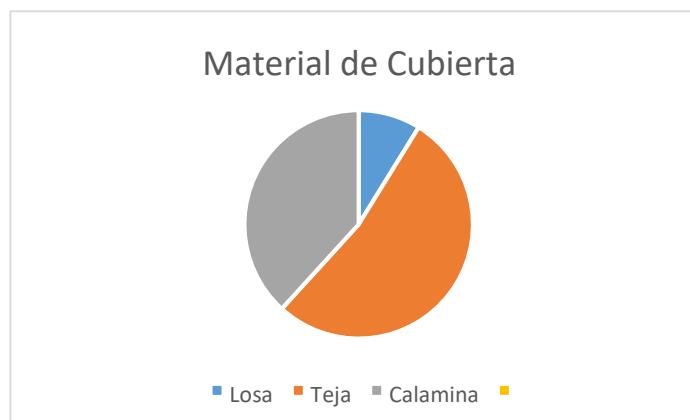
*Figura 29.* Material de Cubierta Manzano 11.

En cuanto al material utilizado en las cubiertas el que predomina es la teja, seguido de la calamina y por último la losa.

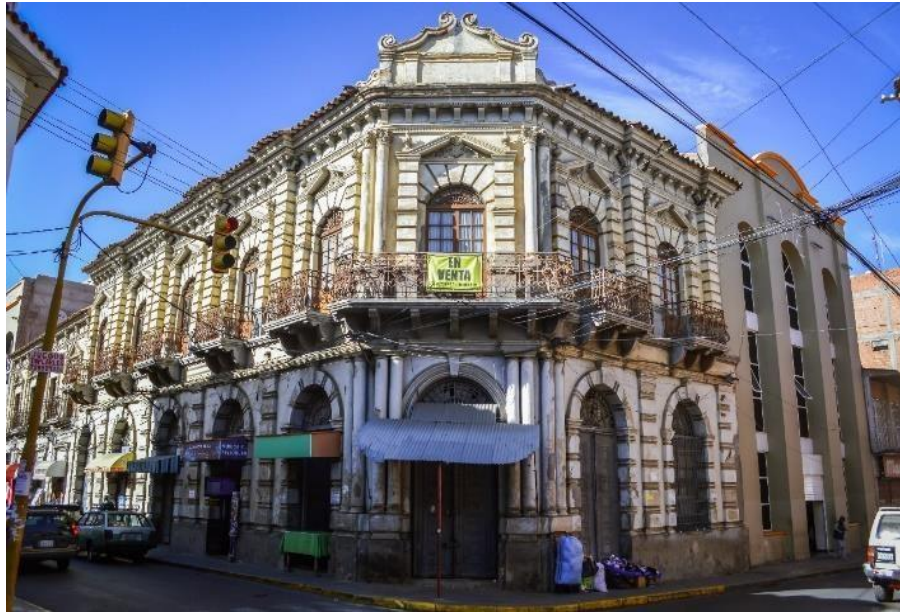
*Figura 32. Casa Navajas Actual.*

La Casa Navajas se caracteriza por ser un inmueble como muy pocos en nuestra ciudad que a simple vista resulta demostrar mucha elegancia y presencia en relación a su contexto, la fecha de su construcción data aproximadamente del año 1910, es una edificación constituida por dos plantas, una cubierta de teja colonial. En el interior posee salones amplios, muchos de ellos conectados entre sí por grandes puertas, en planta baja posee un patio dividido por un tabique el cual funcionaba como una pequeña huerta, como conector vertical posee una majestuosa escalera muy próxima al ingreso principal, hecha de madera y fierro con figuras muy decorativas al igual que los balcones de los salones en la planta alta, tanto en el exterior como en el interior se observa el gran detalle que la embellece y hace de ella una obra realmente preciosa.

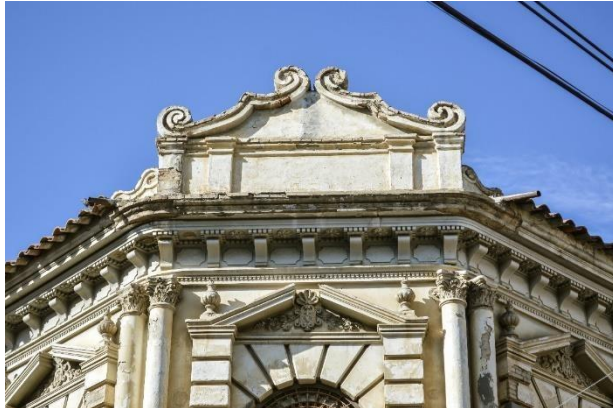
*Figura 33.* Frontis Casa Navajas.

La casa Navajas pertenece a un estilo republicano neoclásico debido a sus características tanto espaciales, tecnológicas, como morfológicas, y estéticas. Ya que posee un patio ortogonal interno y una muy significativa ornamentación en su fachada. Además, que el año de su construcción corresponde indudablemente a la época de la república (1900 - 1920), traducida hacia la forma neoclásica. Donde el detalle y la estética predominaron bastante.

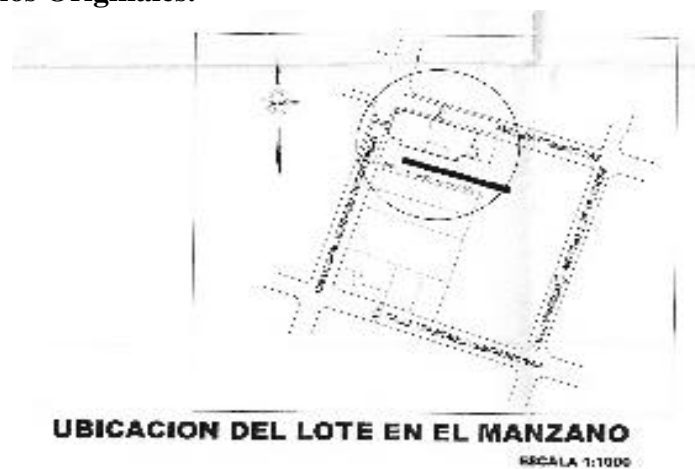
Con un frente hacia la calle Domingo Paz, de 21,96 m y otro frente hacia la calle Gral. Trigo de 9,18m, y un ochave de 3,91m de ancho.

*Figura 34.* Ubicación del Lote en el Manzano, Plano Original

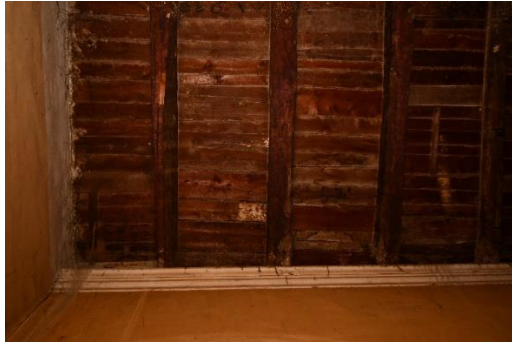
*Figura 41.* Entrepiso Envigado con Madera.

Los entrepisos de la Casa Navajas están construidos en base a un entramado de caña envigado con madera, mortero de barro y finalmente cubierta por un piso de madera o ladrillo. El elemento estructural principal son las vigas de madera, cuya sección es de 10'' x 6''. El entrepiso constituye un espesor total de 30 cm.

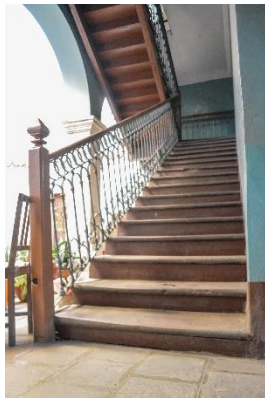
*Figura 42.* Escalera con Tablones de Madera.

La Casa Navajas posee como conector vertical una escalera, en forma de U, elaborada de una estructura de madera con tablones para cada escalón de un espesor de 2” de 118cm. de largo por 032cm. de ancho. La contrahuella es de 16,5 cm. de alto.

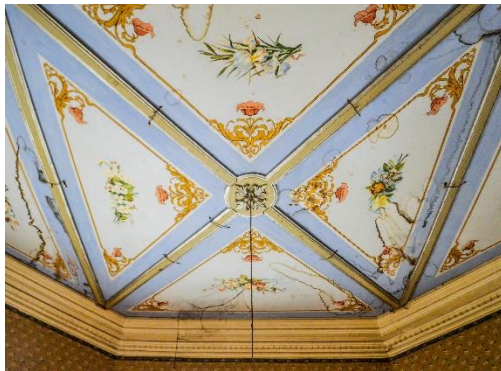
*Figura 43.* Cielo Falso de Tela sostenido con Bastidores de Madera.

Así también posee un cielo falso con bastidores de madera que sostienen la tela, colgados a 96 cm del sistema estructural de la cubierta.

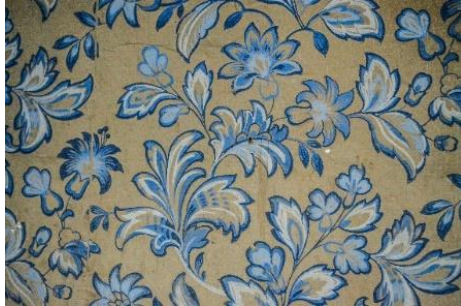
Además de poseer pinturas compatibles con el adobe, todos los muros de los salones de la Casa Navajas están revestidos con papel pintado traído desde Bélgica.

*Figura 44.* Papel Tapíz Interior.

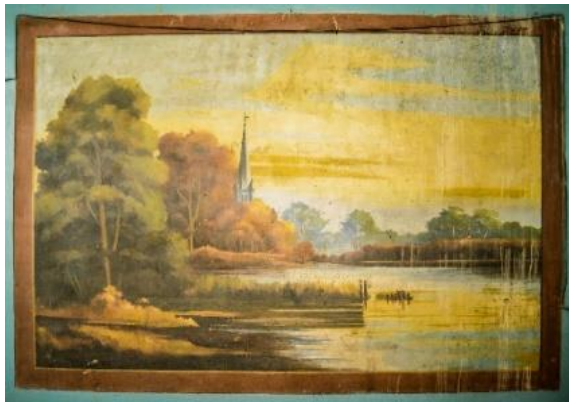
Cabe resaltar que también posee 3 pinturas murales hechas por el famoso artista José Strocco.

*Figura 45.* Pintura Mural Interior.

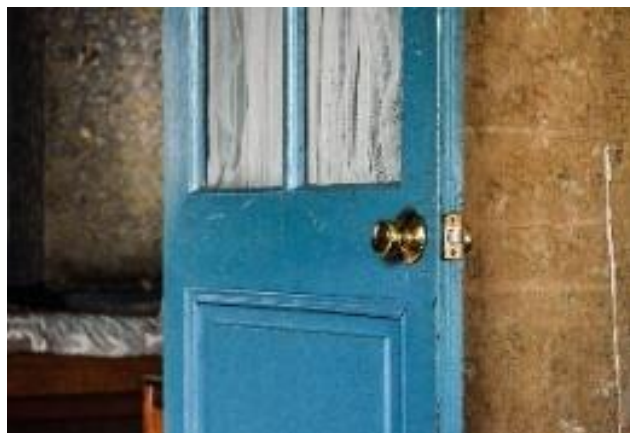
*Figura 46.* Carpintería de Madera con Chapa Tipo Pomo.

Las carpinterías son piezas fundamentales de un edificio y representan elementos que enmarcan a los diferentes vanos existentes por ejemplo marcos de ventanas, puertas, portones, etc. en la Casa Navajas estos elementos se presentan en varios tipos de materiales, por ejemplo, existen carpinterías de madera y de metal (hierro forjado) estos elementos son muy vulnerables en las obras de rehabilitación, pero por sus materiales y técnicas de elaboración se convierten en obras de arte y por lo tanto deben ser preservadas.
