11 ANÁLISIS DEL SITIO CONSOLIDADO

"REVITALIZACION DEL ÁREA PATRIMONIAL DEL CEMENTERIO GENERAL DE TARIJA"

PROYECTO DE
GRADO
DOCENTE GUÍA:
ARG. PATRICIO
SANTINES

TEMA DE
INVESTIGACIÓN:
REVITALIZACIÓN
DEL AREA
PATRIMONIAL
DEL
CEMENTERIO
GENERAL DE
TARIJA

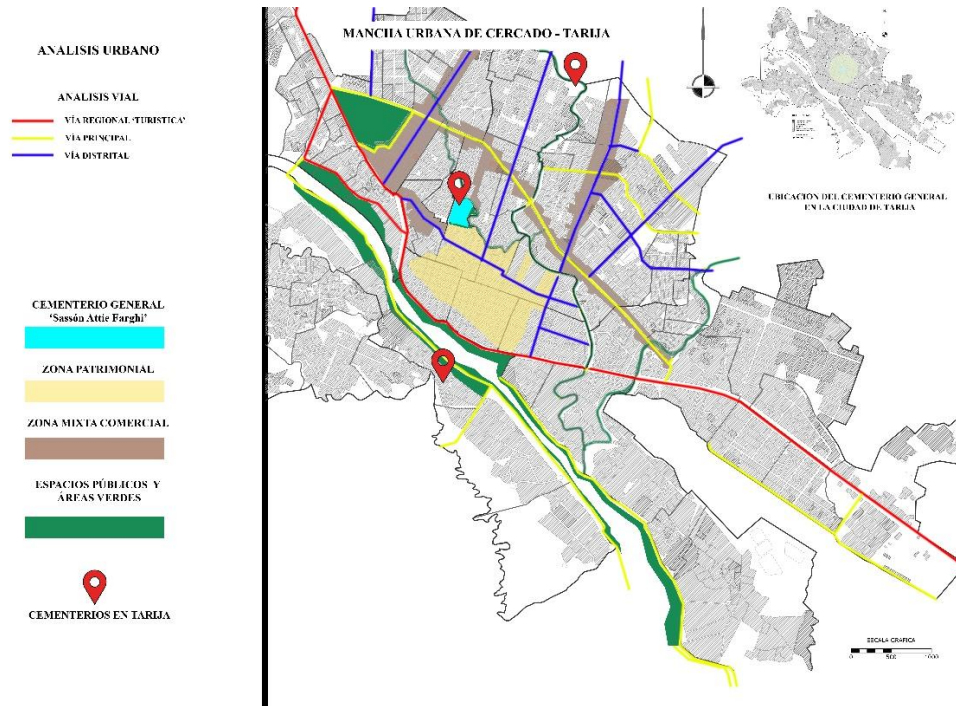
El cementerio general 'Sassón Attie Farghi' se encuentra ubicado en el estado plurinacional de Bolivia en la ciudad de Tarija municipio de cercado, en el distrito 2, barrio san roque hallado entre las calles Núñez del prado, Dámaso Aguirre y Ballivián; el mismo cubre una extensión de aproximada de 6,5 ha.

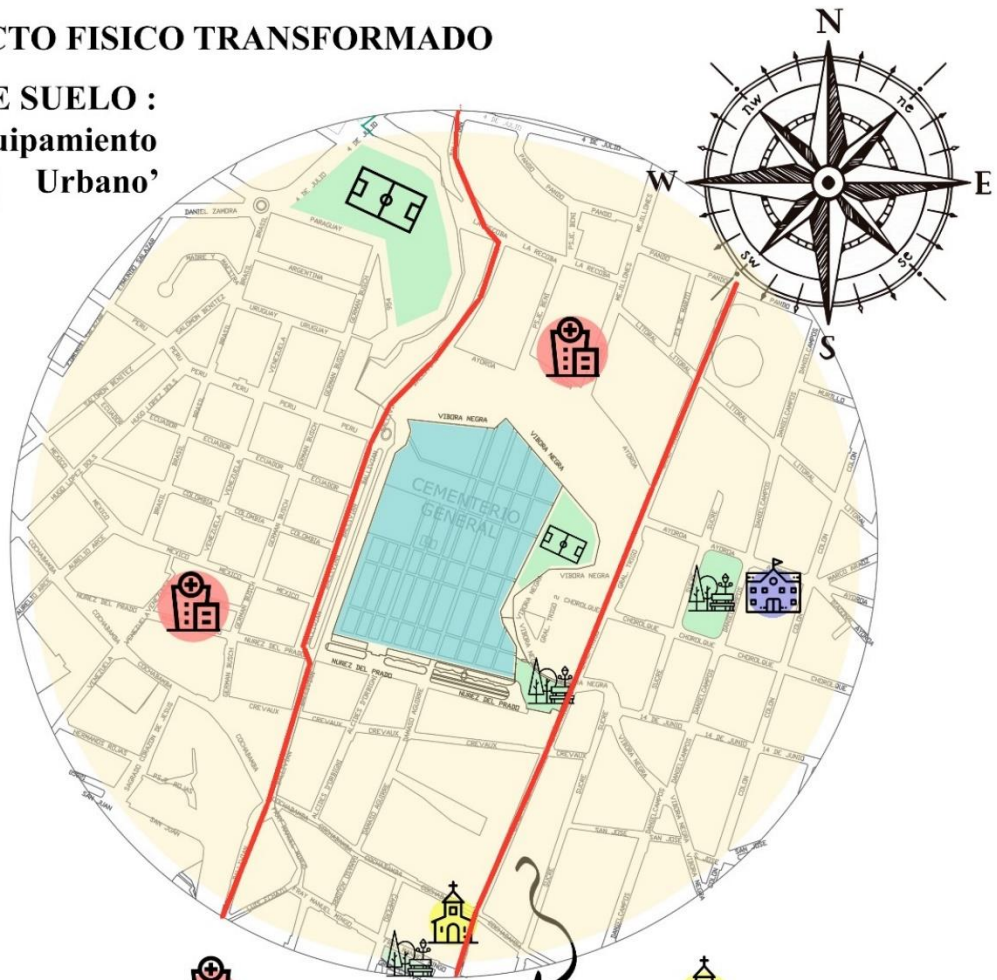
ASPECTO FISICO TRANSFORMADO

USO DE SUELO :

'Equipamiento

Urbano'

ATENCION A LA SALUD

COLISEO DEPORTIVO

EQUIPAMIENTO EDUCATIVO

VIALIDAD:
VIA DE 3ER ORDEN

TEMPLO

PLAZA/PARQUE

RESIDENCIAL
COMERCIO

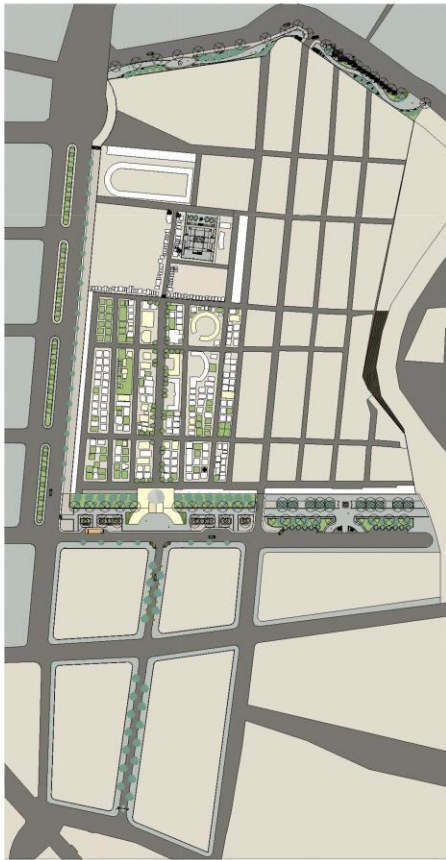
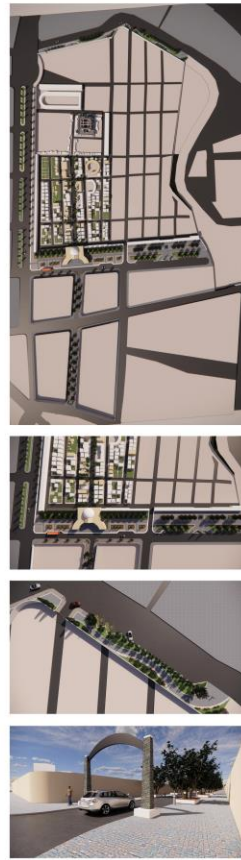
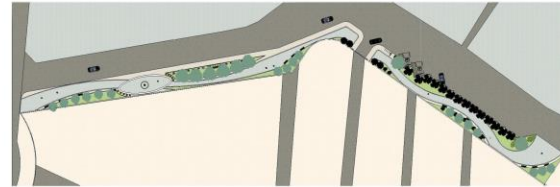
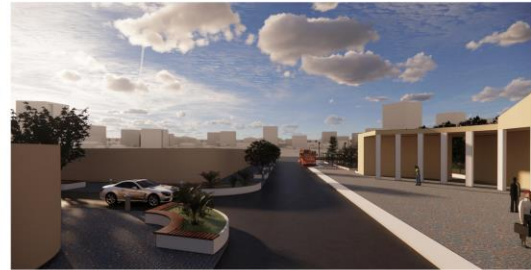
La propuesta de intervencion urbana - arquitectónica, también forma parte de los resultados obtenidos, el cual ha sido desarrollado por medio un análisis al sitio consolidado y un Diagnóstico integral (Diagnostico Vial urbano, Diagnostico de circulaciones internas, Diagnostico de mobiliario urbano, diagnostico de vegetación.) que dan como resultado las directrices de diseño ideal para este proyecto.
