CAPÍTULO I

GENERALIDADES

1.1. Introducción

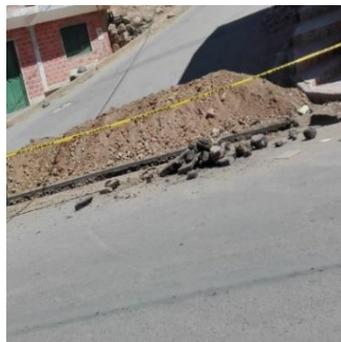
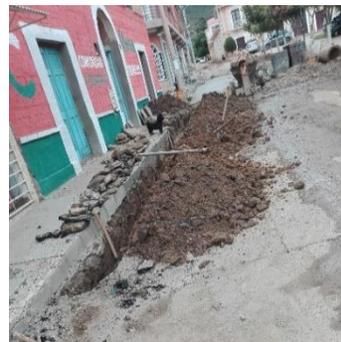
Figura 2.5: Imágenes de lugares donde se encuentran trabajando para la realización de proyecto de la instalación de servicios básicos

En la localidad de Padcaya se está realizando el proyecto de la implementación de los servicios básicos como ser agua potable, gas domiciliario, alcantarillado sanitario y pluvial. Como ya existen calles asfaltadas se realizó la extracción de parte de la capa de rodadura para la colocación de las tuberías del proyecto, después de la instalación de la implementación de los servicios en el tramo Padcaya Chaguaya se realizó la extracción del empedrado, del pavimento flexible y del pavimento rígido que quedaba en ese tramo para comenzar con la compactación de las calles para su mejor circulación.

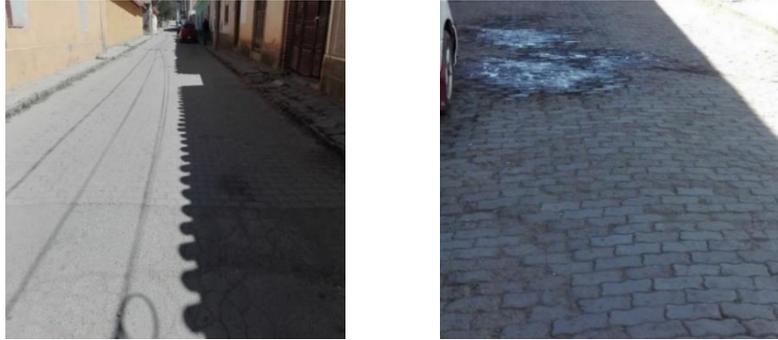
Figura 2.6: Pavimento Articulado, se encuentra en mayor parte mezclado con el pavimento de asfalto flexible en algunos casos como parche sobre el asfalto flexible.

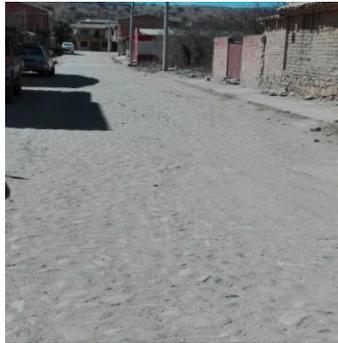
Figura 2.7: Pavimento Empedrado, este se presenta mezclado con el pavimento de asfalto flexible.

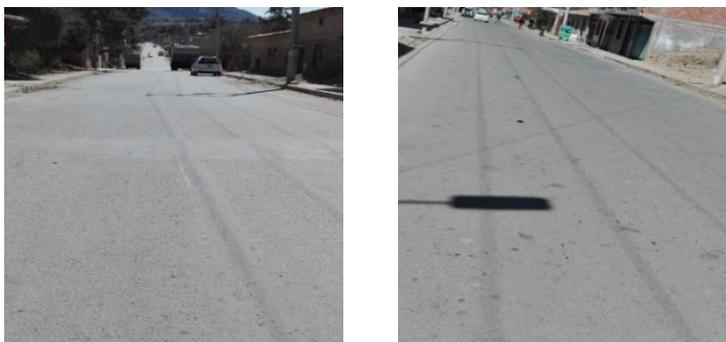
Figura 2.8: Pavimento de asfalto flexible, se encuentra en mayor parte del municipio, pero en un sector se presenta en mal estado.

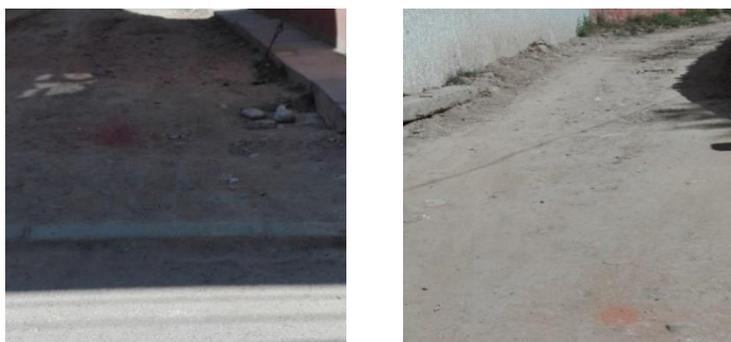
Figura 2.9: Calles de tierra, que se presentan en las calles externas o más alejadas del centro del municipio

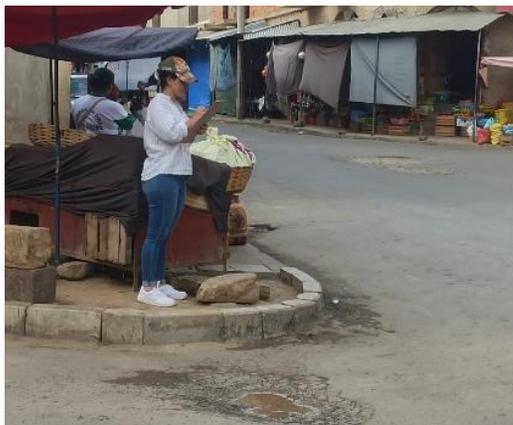
Figura 2.10: Fotografía del conteo manual de vehículos

Segundo se determinó el tiempo de conteo, los conteos tuvieron una duración de 11 horas durante seis (6) días (lunes a viernes y sábado), en el siguiente horario De: 7:00am A: 18:00pm. Tercero se implementó equipo necesario para ser usado para el conteo como tablero (apoya manos), lápiz, borrador y el formulario para el registro de vehículos. Cuarto se ubicó a la persona a realizar el conteo en el lugar más estratégico para el conteo manual. Finalmente, estos datos fueron agrupados cada 15 minutos en 4 periodos (1 hora) hallando el volumen horario de mayor tránsito y la cantidad de vehículos mixtos que pasaron. Luego se tomó el volumen máximo vehicular en el periodo de máxima demanda para así calcular el factor de hora pico. Con los aforos completamente consolidados, se suma el 100% de los vehículos, después de esto se determina el porcentaje de autos, buses y camiones.

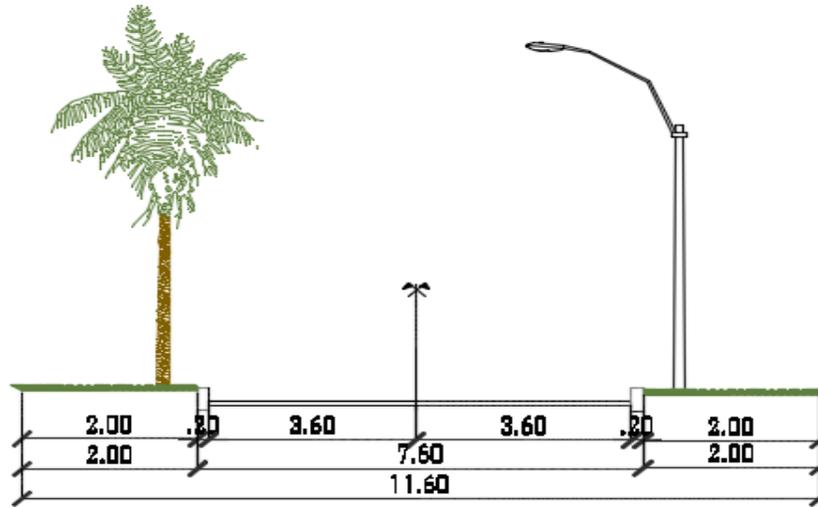
Figura 2.16: Sección transversal típica Calle Avenida Tarija

Geoméricamente, la sección transversal de una carretera está compuesta por el ancho de la zona o derecho de vía, ancho de explanación, la calzada, los carriles, los espaldones, cunetas, parterres, bordillos, aceras. (ABC, Manual de diseño geométrico (volumen I), 2007)

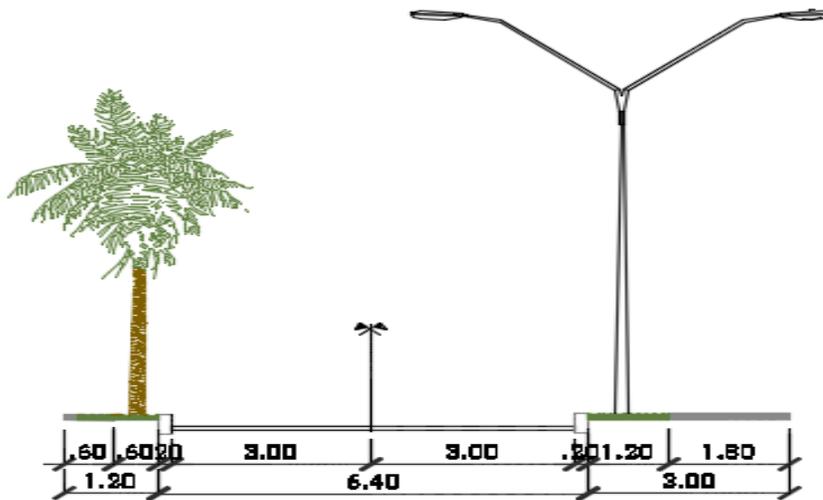
Figura 2.17: Sección transversal típica Calle Antonio José de Sucre

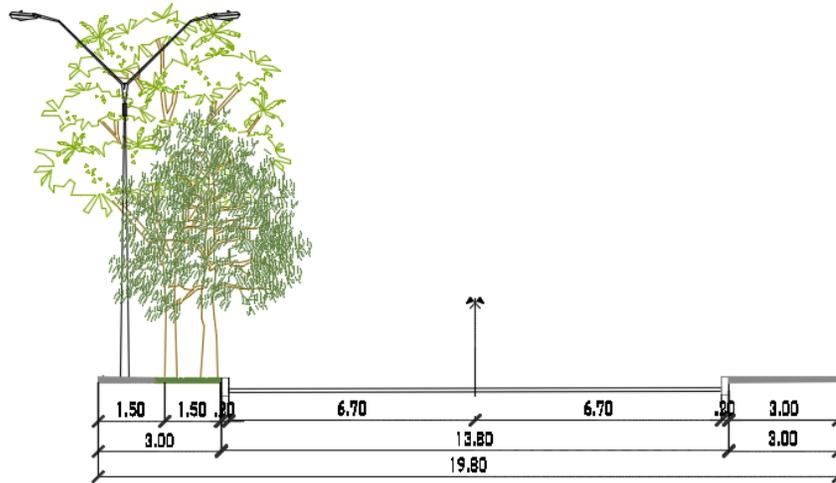
Figura 2.18: Sección transversal típica calle 8 de noviembre

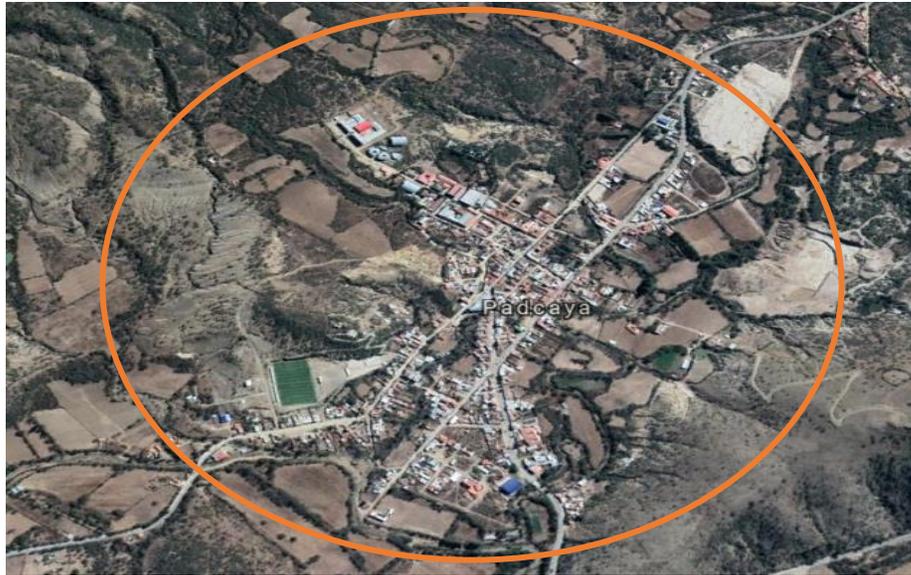
Figura 2.19: Plano satelital de la comunidad de Padcaya

1. Identificar tramos o áreas en el pavimento que verifiquen los diferentes daños, o áreas en las que se identifiquen con mayor visibilidad los daños. Se ha definido como red de pavimento, a 2990,00 m de pavimento asfaltado que forma parte de las calles de Padcaya. Dentro de ese sistema, se encuentran 33 calles de pavimento. Como se puede apreciar en la imagen:

No se presentan variaciones de tránsito importantes entre diferentes sectores de las calles; por lo que el tráfico vehicular no puede ser considerado como criterio de división de tramos. Para hacer la división de tramos, se toma en cuenta el estado en que se encuentra el pavimento. Se hace un recorrido y se determinan dos tramos de los cuales uno es el Tramo Carretero Ruta Tarija-Bermejo, en el que el pavimento se encuentra en un estado aceptable; el otro es el tramo intermedio Tarija-Santuario de Chaguaya que se encuentra en un estado muy deteriorado. El tramo 1 no se lo divide en secciones, pero cuenta con 10 puntos de muestra, el tramo 2 se divide en dos secciones, la primera presenta un pavimento con fallas aceptables con 15 puntos de muestra, la segunda cuenta con un pavimento muy deteriorado con 11 puntos de muestra.

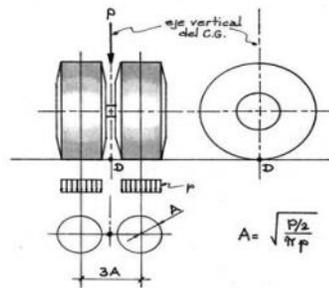
Figura 2.20: Punto de ubicación del extremo de la Viga Benkelman

Debido a la dificultad tanto visual como operacional que demanda hacer coincidir el extremo de la Viga Benkelman con el eje de gravedad, se realizará el siguiente trabajo: El extremo de la Viga Benkelman se coloca en el eje gravedad, pero al exterior de las llantas, de tal manera que pueda realizarse una marca con una plomada adosando una varilla de madera en la parte trasera del camión. De esta manera en los siguientes puntos a tomar, sólo basta hacer coincidir desde la parte trasera del camión la plomada con la marca. La Viga Benkelman tiene que estar alineada horizontalmente con la dirección de movimiento del camión. Ver figura 2.20.

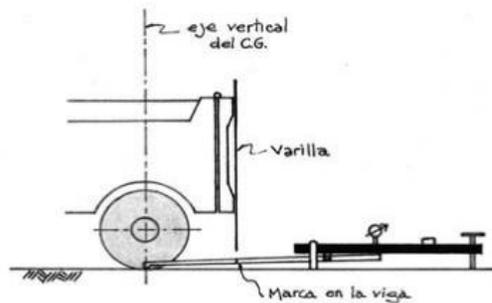
Figura 2.21: Configuración geométrica del sistema de carga en ensayos con la Viga Benkelman.

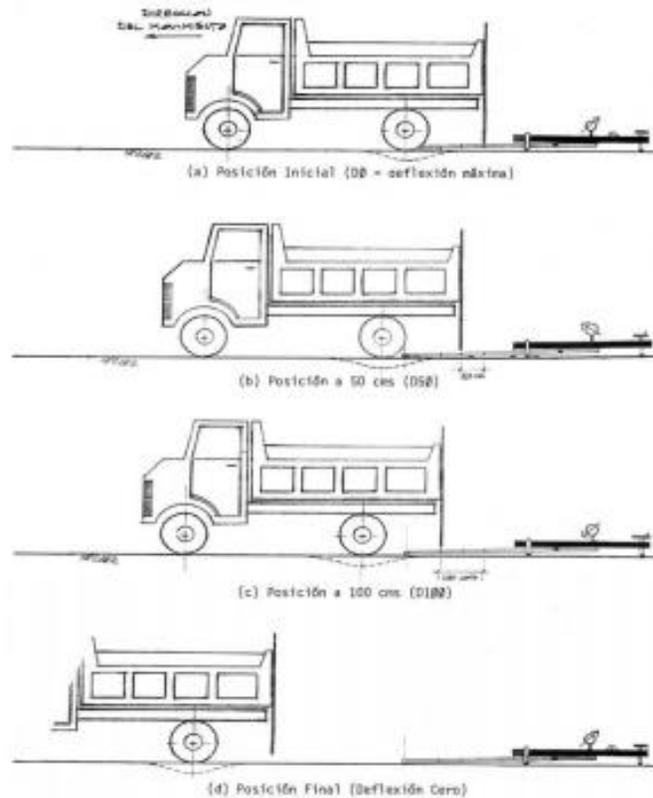
Figura 2.22: Esquematación del proceso de medición con la Viga Benkelman.

esté en un rango de 35% al 65% de la deflexión máxima, la segunda marca adicional se tomará al doble de distancia de la primera marca adicional. Ver figura 2.22.

Una vez hechas las marcas adicionales, se activará el extensómetro, se pondrá el dial en cero y mientras el camión se desplaza muy lentamente (se recomienda una velocidad de 1.00 km/h) se toman las medidas conforme la varilla adosada en la parte trasera del camión vaya coincidiendo con las distancias de la primera y segunda marca adicional, se toman las lecturas hasta que el camión se haya alejado lo suficiente del punto de ensayo y que el indicador del dial ya no tenga movimiento (aproximadamente 5,00 a 6,00 metros).

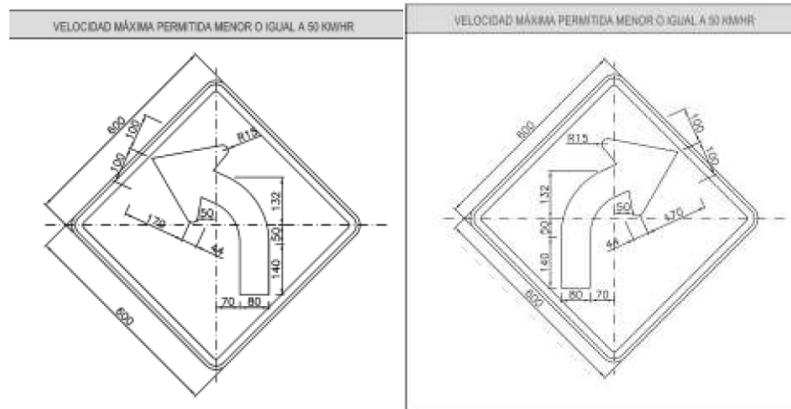
Figura 2.39: Curva pronunciada izquierda, derecha.

se deben usar cuando la velocidad de diseño es igual a la velocidad máxima o de operación de la vía, pero existen limitaciones de visibilidad u otras complicaciones operacionales. Estas señales se deben usar solo en curvas cuya velocidad de diseño sea igual o superior a 50 km/hr.

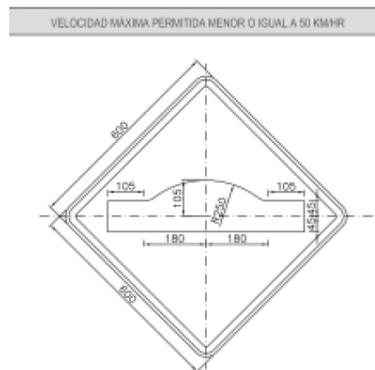
Figura 2.40: Resalto o reductor de velocidad.

Esta señal se emplea para advertir la proximidad de un resalto o de un reductor de velocidad en la superficie de la calzada. Este último se refiere solo a los reductores de velocidad ubicados, construidos y demarcados de acuerdo a lo establecido anteriormente.

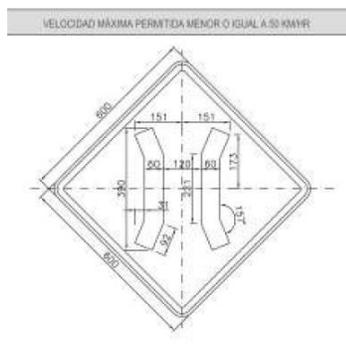
Figura 2.41: Puente angosto.

Se empleará para advertir al conductor la proximidad a un puente, alcantarilla u obra de similares características, cuyo ancho es inferior al ancho de corona de la vía. Deberá complementarse con la señal reglamentaria, que indica el ancho máximo permitido, cuando éste sea inferior a tres cuartos del ancho de la calzada.
