#### Medición directa tramo 13 (Km 6+609,06 – Km 6+640,53)

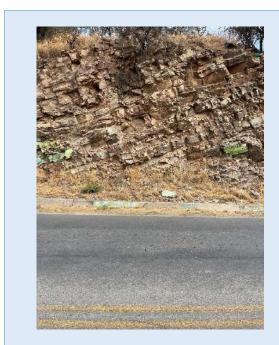
## Medición directa tramo 11 (Km 5+539,02 – Km 5+570,49) Fotografía 42 : falla observada Fotografía 43: falla observada Agrietamientos leves Agrietamientos leves Fotografía 44 : falla observada Fotografía 45 : falla observada Agrietamientos leves Agrietamientos leves Fotografía 46 : falla observada

Agrietamientos leves

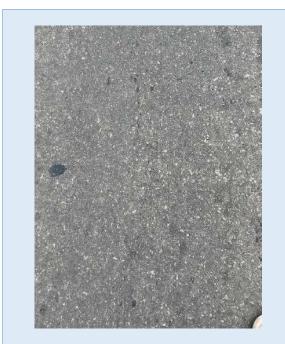
### Medición directa tramo 10 (Km 5+004,00 – Km 5+035,49) Fotografía 47: falla observada Fotografía 48 : progesiva observada Agrietamientos leves Agrietamientos leves Fotografía 49 : falla observada Fotografía 50 : falla observada Agrietamientos leves Agrietamientos leves Fotografía 51 : falla observada Fotografía 52 : falla observada

Agrietamientos leves

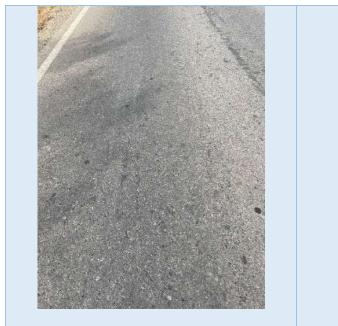
Fotografía 60 : falla observada

Agrietamientos leves

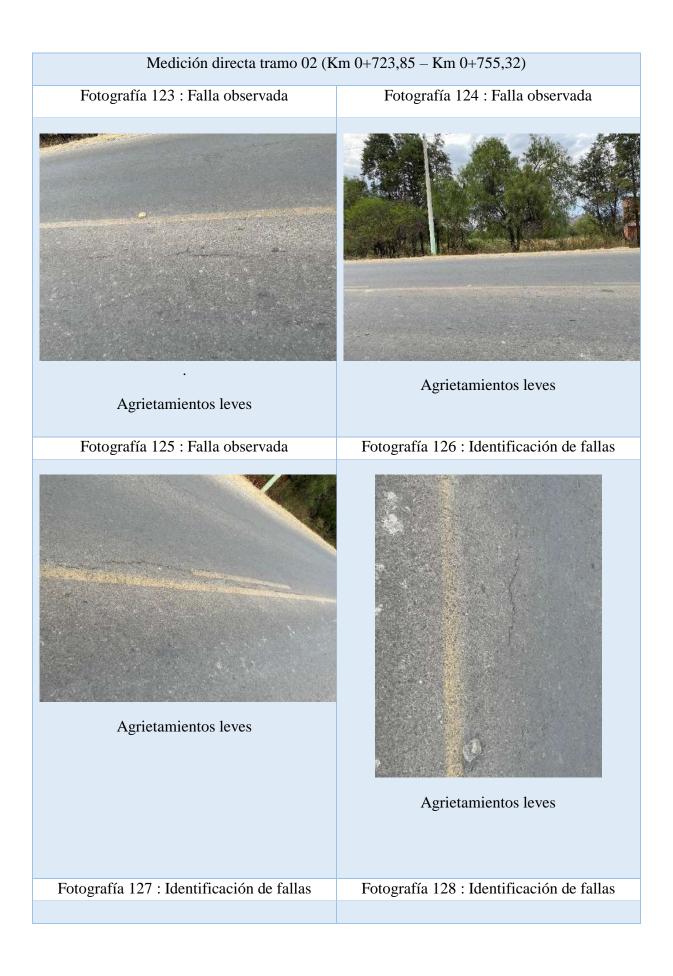
Agrietamientos leves Agrietamientos leves Fotografía 120 : Falla observada Fotografía 119 : Falla observada Agrietamientos leves Agrietamientos leves Fotografía 121 : Falla observada Fotografía 122 : Falla observada Agrietamientos leves Agrietamientos leves

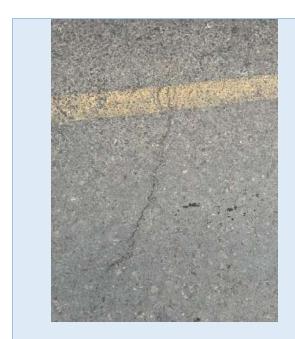
Fotografía 139 : Falla observada

Agrietamientos leves

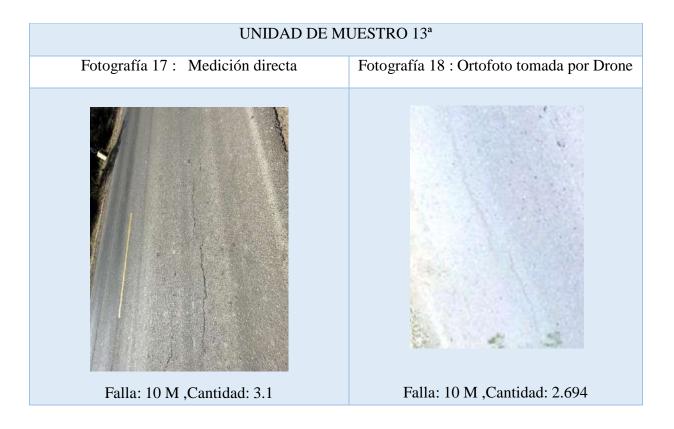
Fotografía 16 : Ortofoto tomada por Drone

Falla: 10 M, Cantidad: 3.921

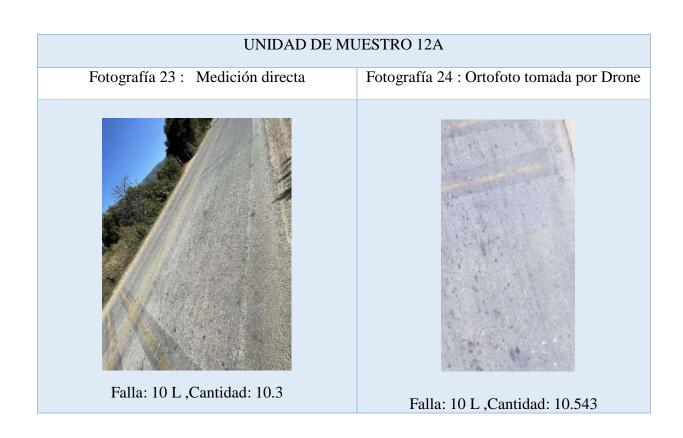
### UNIDAD DE MUESTRO 12A Fotografía 21 : Medición directa Fotografía 22 : Ortofoto tomada por Drone Falla: 4 L ,Cantidad: 2.6 Falla: 4 L ,Cantidad: 1.71

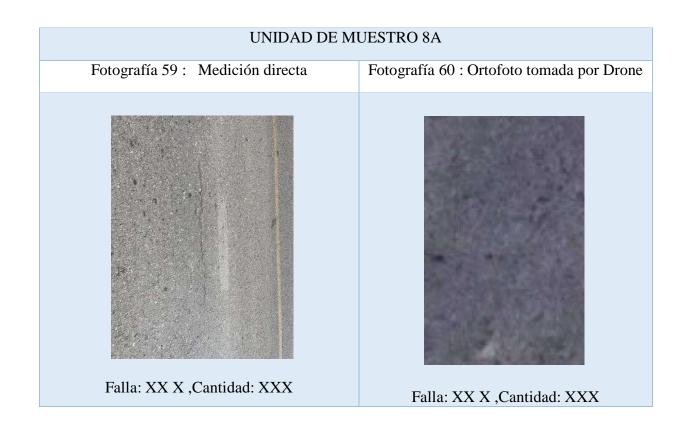
### UNIDAD DE MUESTRO 8A Fotografía 57 : Medición directa Fotografía 58 : Ortofoto tomada por Drone Falla: 10 L ,Cantidad: 1.38 Falla: 10 L ,Cantidad: 1.34

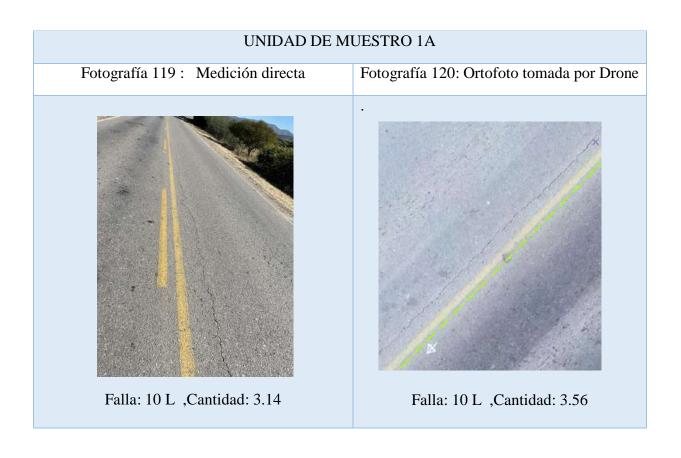
# UNIDAD DE MUESTRO 1A Fotografía 117 : Medición directa Fotografía 118: Ortofoto tomada por Drone . Falla: 10 L, Cantidad: 4.28 Falla: 10 L, Cantidad: 4.28

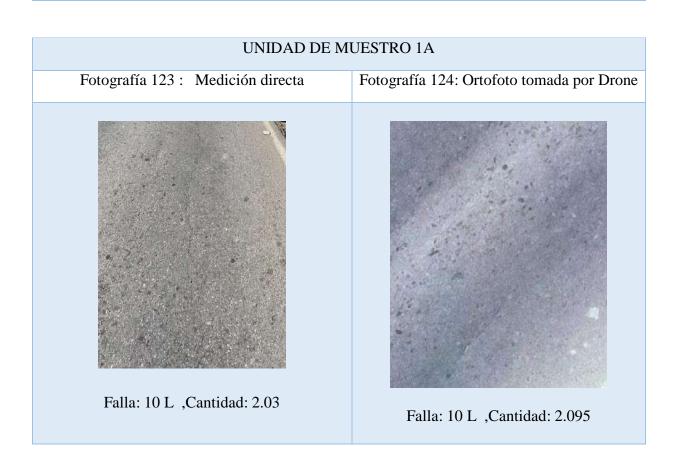
# UNIDAD DE MUESTRO 1A Fotografía 121 : Medición directa Fotografía 122: Ortofoto tomada por Drone . Falla: 10 M, Cantidad: 9.44 Falla: 10 M, Cantidad: 9.56
