CAPÍTULO I

1.1. Antecedentes

- Evaluar mediante la regla AASHTO, el ahuellamiento del pavimento flexible; considerando como tramos dañados por esa falla; de tal manera que se pueda establecer el nivel de severidad de forma confiable.

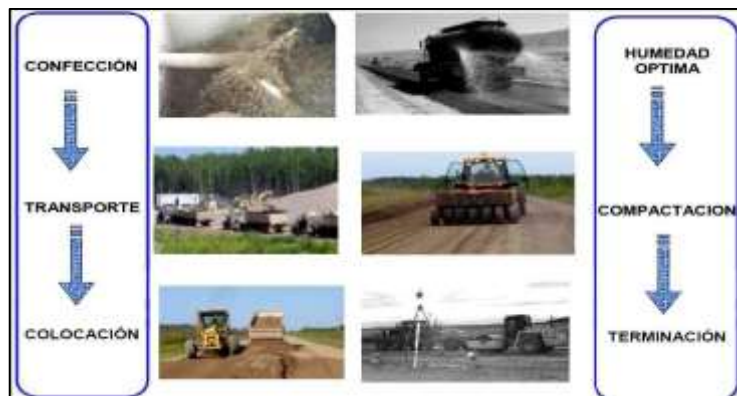
Figura 9 Etapas para la preparación de la base

La base es la capa situada debajo de la carpeta (pavimento flexible). Su función es eminentemente ser resistente, absorbiendo la mayor parte de los esfuerzos verticales y su rigidez o su resistencia a la deformación bajo las sollicitaciones repetidas del tránsito suele corresponder a la intensidad del tránsito pesado. Así, para tránsito medio y ligero se emplean las tradicionales bases granulares, pero para tránsito pesado se emplean ya materiales granulares tratados con un cementante.

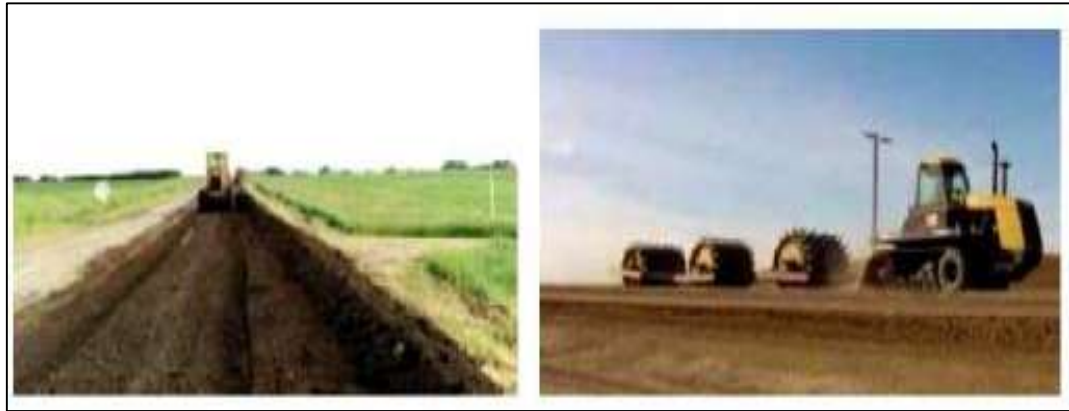
Figura 10 Etapas para la preparación de la sub-rasante

Con respecto a los materiales que constituyen la capa subrasante, necesariamente deben utilizarse suelos compactables y obtener por lo menos el 95% de su grado de compactación.

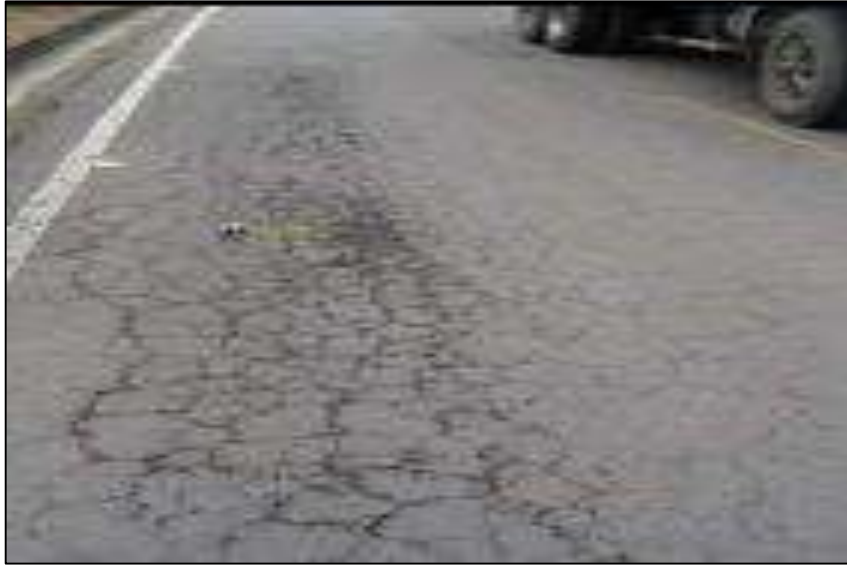
Figura 11 Fisuras y grietas por fatiga

Son una serie de fisuras interconectadas con patrones irregulares, generalmente ubicadas en zonas donde hay repeticiones de carga. La fisuración tiende a iniciarse en el fondo de las capas asfálticas, donde los esfuerzos de tracción son mayores bajo la acción de cargas, en donde desarrollan un parecido con la piel de cocodrilo. Este tipo de daño no es común en carpetas asfálticas colocadas sobre pavimentos de hormigón.

La causa más frecuente es la falla por fatiga de la estructura o de la carpeta asfáltica principalmente debido a:

- Espesor de estructura insuficiente.
- Deformaciones de la subrasante.
- Rigidización de la mezcla asfáltica en zonas de carga (por oxidación del asfalto o envejecimiento).
- Problemas de drenaje que afectan los materiales granulares.
- Compactación deficiente de las capas granulares o asfálticas.
- Deficiencias en la elaboración de la mezcla asfáltica: exceso de mortero en la mezcla, uso de asfalto de alta penetración (hace deformable la mezcla), deficiencia de asfalto en la mezcla (reduce el módulo).

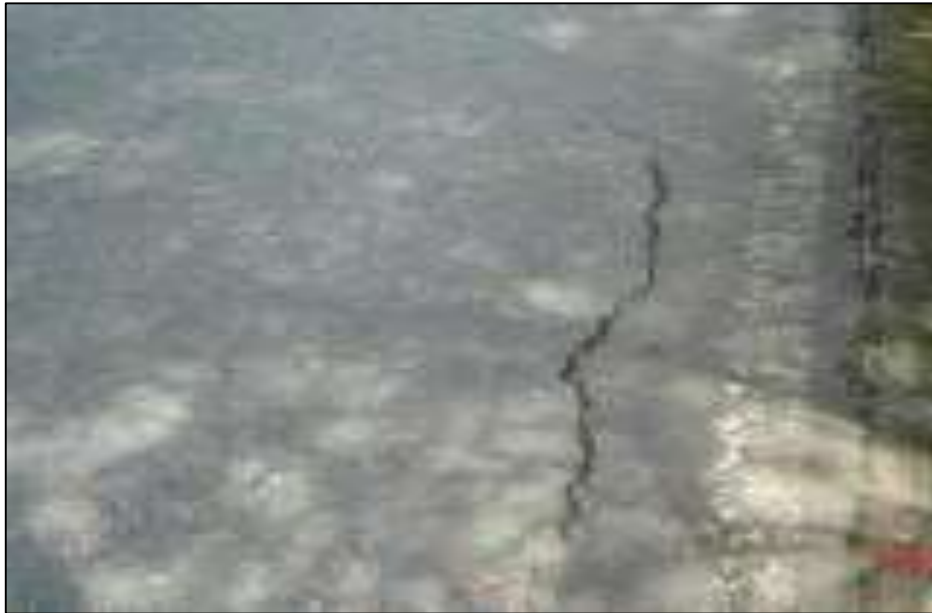
Figura 13 Grietas en borde

Son grietas con tendencia longitudinal a semicircular ubicadas cerca del borde de la calzada, se presentan generalmente por la ausencia de berma o por la diferencia de nivel de la berma y la calzada. Generalmente se ubican dentro de una franja paralela al borde, con ancho hasta 0,60 m².

- La principal causa de este daño es la falta de confinamiento lateral de la estructura debido a la carencia de bordillos, anchos de berma insuficientes.
- Sobre carpetas que llegan hasta el borde del carril y quedan en desnivel con la berma; en estos casos la fisura es generada cuando el tránsito circula muy cerca del borde. Las fisuras que aparecen por esta causa generalmente se encuentran a distancias entre 0,30 m a 0,60 m del borde de la calzada.

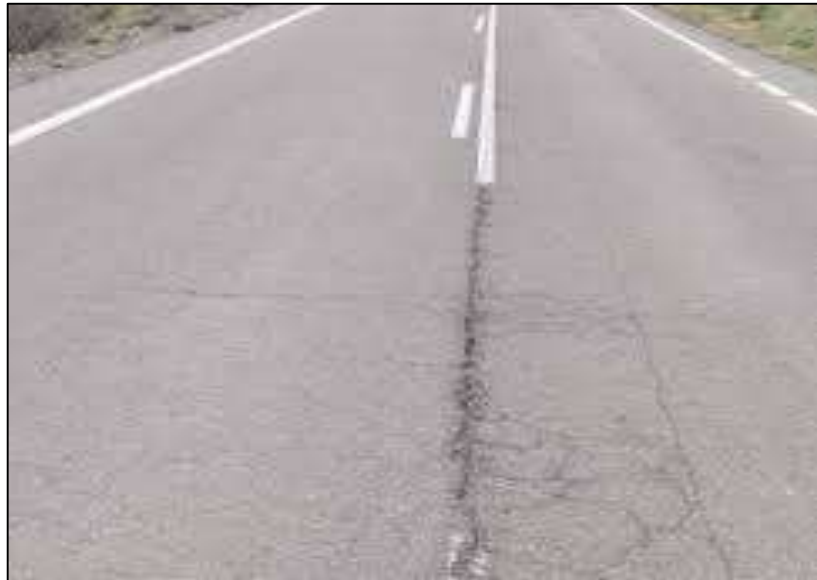
Figura 14 Fisuras y grietas longitudinales y transversales

las generó, ya que aquellas que se encuentran en zonas sujetas a carga pueden estar relacionadas con problemas de fatiga de toda la estructura o de alguna de sus partes.

- Rigidización de la mezcla asfáltica por pérdida de flexibilidad debido a un exceso de filler, o al envejecimiento del asfalto, ocurre ante bajas temperaturas o gradientes térmicos altos (generalmente superiores a 30°).
- Reflexión de grietas de las capas inferiores, generadas en materiales estabilizados o por grietas juntas existentes en placas de concreto hidráulicas subyacentes.
- Fatiga de la estructura, usualmente se presentan en las huellas de tránsito. Otras causas para la conformación de fisuras transversales son:
 - Pueden corresponder a zonas de contacto entre corte y terraplén por la diferencia de rigidez de los materiales de la subrasante.
 - Riego de liga insuficiente o ausencia total.
 - Espesor insuficiente de la capa de rodadura.

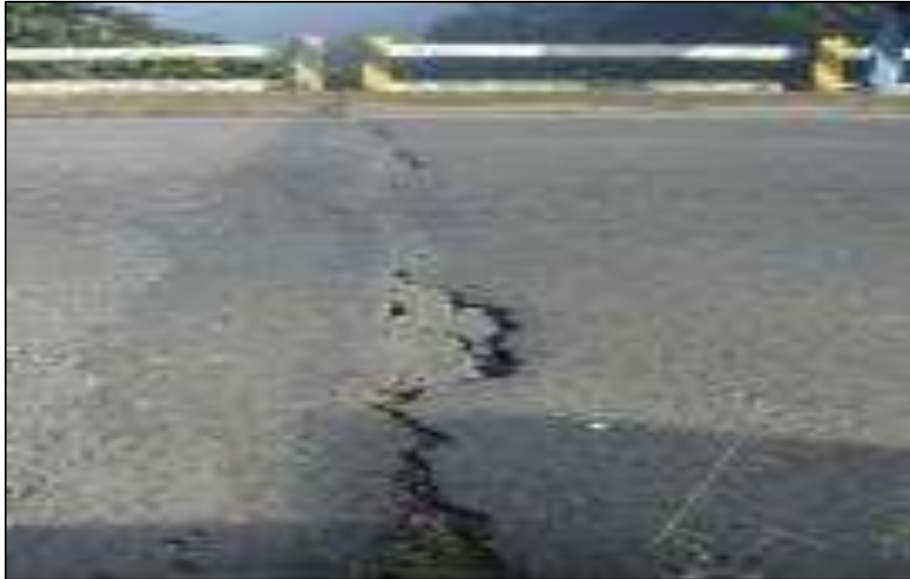
Figura 15 Fisuras y grietas reflejadas

Este tipo de daño ocurre cuando existe una capa de pavimento asfáltico sobre placas de pavimento rígido; estas fisuras aparecen por la proyección en superficie de las juntas en

dichas placas, en cuyo caso presentan un patrón regular, o también cuando hay grietas en el pavimento rígido que se han reflejado hasta aparecer en la superficie presentando un patrón irregular.

Son generadas por los movimientos de las juntas entre placas de pavimento rígido o de los bloques formados por las grietas existentes en éste, debido a los cambios de temperatura y de humedad. Generalmente no se atribuyen a las cargas de tránsito, aunque éstas pueden provocar fisuración en las zonas aledañas incrementando la severidad del daño.

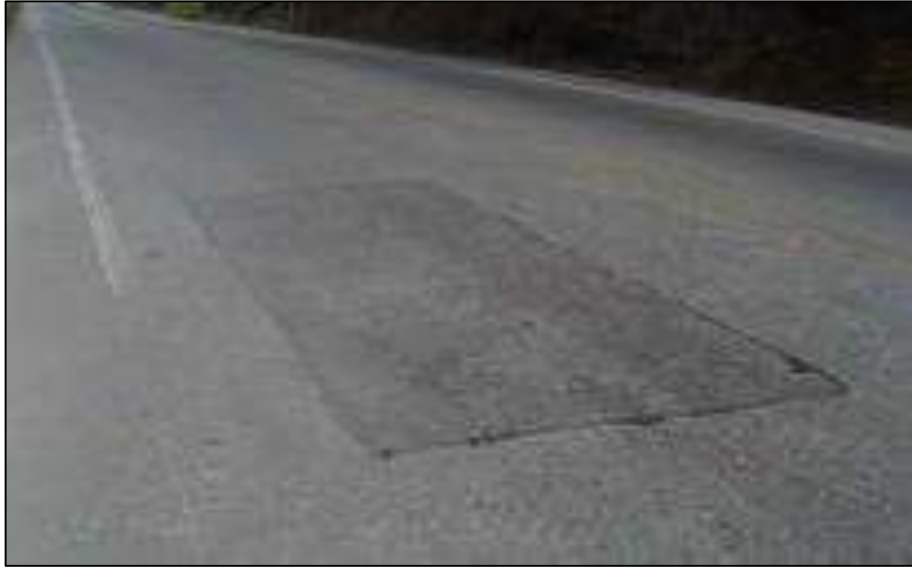
Figura 16 Parches deteriorados

Los parches corresponden a áreas donde el pavimento original fue removido y reemplazado por un material similar o diferente, ya sea para reparar la estructura (a nivel del pavimento asfáltico o hasta los granulares) o para permitir la instalación o reparación de alguna red de servicios (agua, gas, etc.).

- Procesos constructivos deficientes.
- Deficiencias en las juntas.
- Parche estructuralmente insuficiente para el nivel de solicitaciones y características de la subrasante.
- Mala construcción del parche (base insuficientemente compactada, mezcla asfáltica mal diseñada).

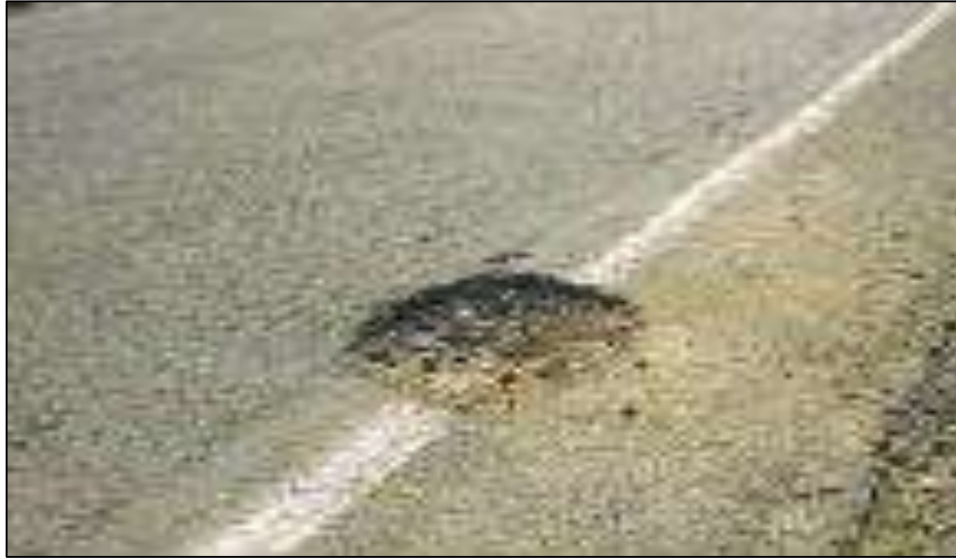
Figura 17 Baches en carpetas asfálticas

Cavidad, normalmente redondeada, que se forma al desprenderse mezcla asfáltica. Para considerarla como bache al menos una de sus dimensiones un mínimo debe tener de 150 mm.

- Pavimento estructuralmente insuficiente para el nivel de solicitaciones y características de la subrasante.
- Drenaje inadecuado o insuficiente.
- Defecto de construcción.

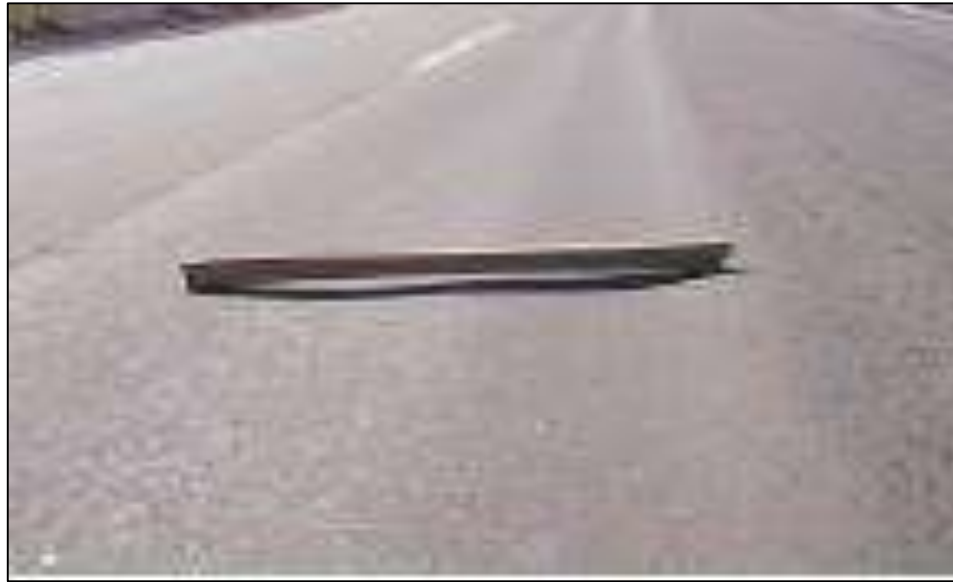
Figura 18 Ahuellamiento

Es una depresión de la zona localizada sobre la trayectoria de la llanta de los vehículos. Con frecuencia se encuentra acompañado de una elevación de las áreas adyacentes de la zona deprimida y de fisuración.

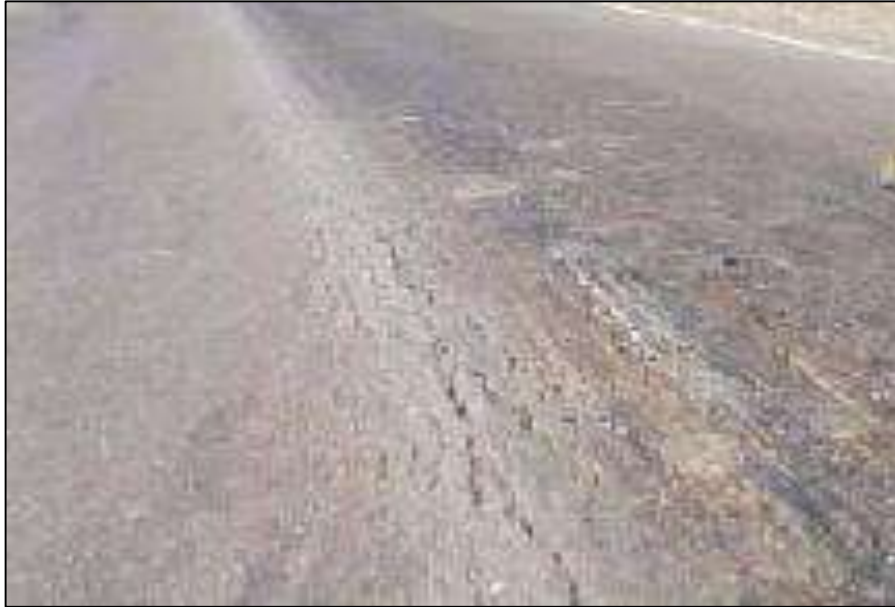
Figura 19 Deformación transversal

Las fisuras de desplazamiento se ocasionan por la falta de adherencia entre la carpeta de superficie y la carpeta inferior. La falta de adherencia puede deberse por la presencia de polvo, aceite, agua o cualquier otro material no adhesivo entre estas dos carpetas. Generalmente la falta de adherencia se produce cuando no se ha colocado un riego de liga. Algunas veces la mala compactación ocasiona la rotura de la adherencia entre las dos carpetas.

- Defecto de construcción.
- Derrame de solventes (bencina, diésel, etc.) o quema de elementos sobre el pavimento.

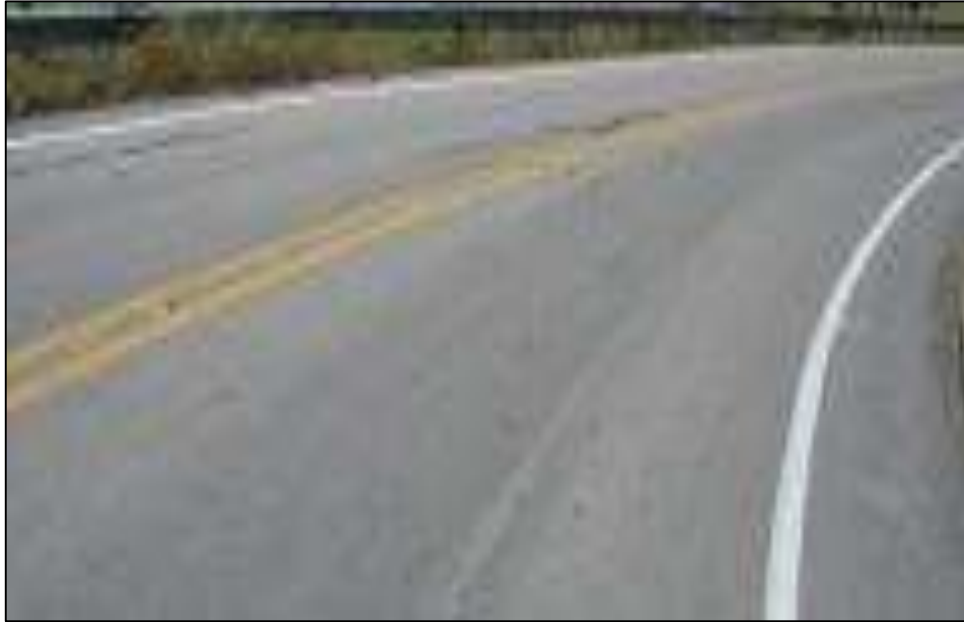
Figura 21 Desgaste

Corresponde al deterioro del pavimento ocasionado principalmente por la acción del tránsito, agentes abrasivos o erosivos. Se presenta como pérdida del ligante y mortero. Suele encontrarse en las zonas por donde transitan los vehículos. Este daño provoca aceleración del deterioro del pavimento por acción del medio ambiente y del tránsito.

- El desgaste superficial generalmente es un deterioro natural del pavimento, aunque si se presenta con severidades medias o altas a edades tempranas puede estar asociado a un endurecimiento significativo del asfalto.
- Falta de adherencia del asfalto con los agregados.
- Deficiente dosificación de asfalto en la mezcla.
- Acción intensa del agua u otros agentes abrasivos además del tránsito.

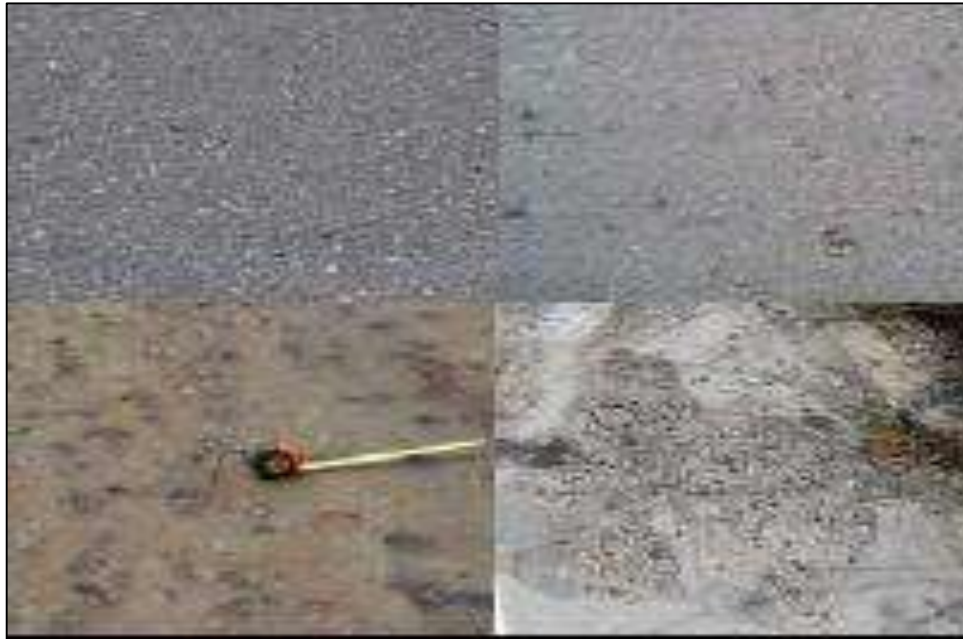
Figura 22 Pérdida de áridos

Conocida también como desintegración, corresponde a la disgregación superficial de la capa de rodadura debido a una pérdida gradual de agregados, haciendo la superficie más rugosa y exponiendo de manera progresiva los materiales a la acción del tránsito y los agentes climáticos. Este tipo de daño es común en tratamientos superficiales, caso en el que pueden aparecer estrías en la dirección del riego y debe ser reportado como surcos.

- Aplicación irregular del ligante en tratamientos superficiales.
- Problemas de adherencia entre agregado y asfalto.
- Uso de agregados contaminados con finos o agregados muy absorbentes.
- Lluvia durante la aplicación o el fraguado del ligante asfáltico.
- Endurecimiento significativo del asfalto.
- Deficiencia de compactación de la carpeta asfáltica.
- Contaminación de la capa de rodadura con aceite, gasolina y otros.

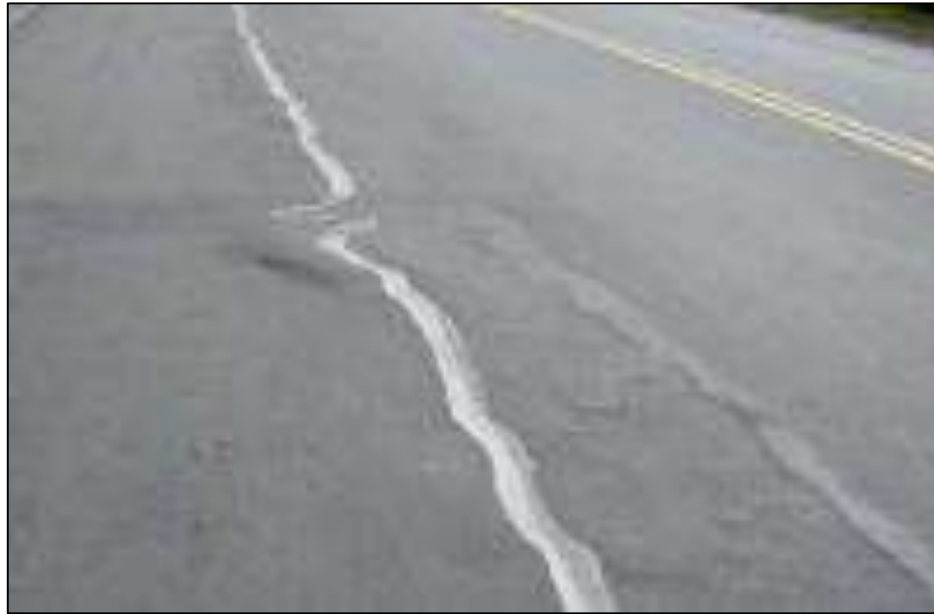
Figura 23 Ondulaciones

Es un daño caracterizado por la presencia de ondas en la superficie del pavimento, generalmente perpendiculares a la dirección del tránsito, con longitudes entre crestas usualmente menores a 1,0 m.

- Pérdida de estabilidad de la mezcla asfáltica.
- Exceso de compactación de la carpeta asfáltica.
- Exceso o mala calidad del asfalto.
- Insuficiencia de triturados (caras fracturadas).
- Falta de curado de las mezclas en la vía.

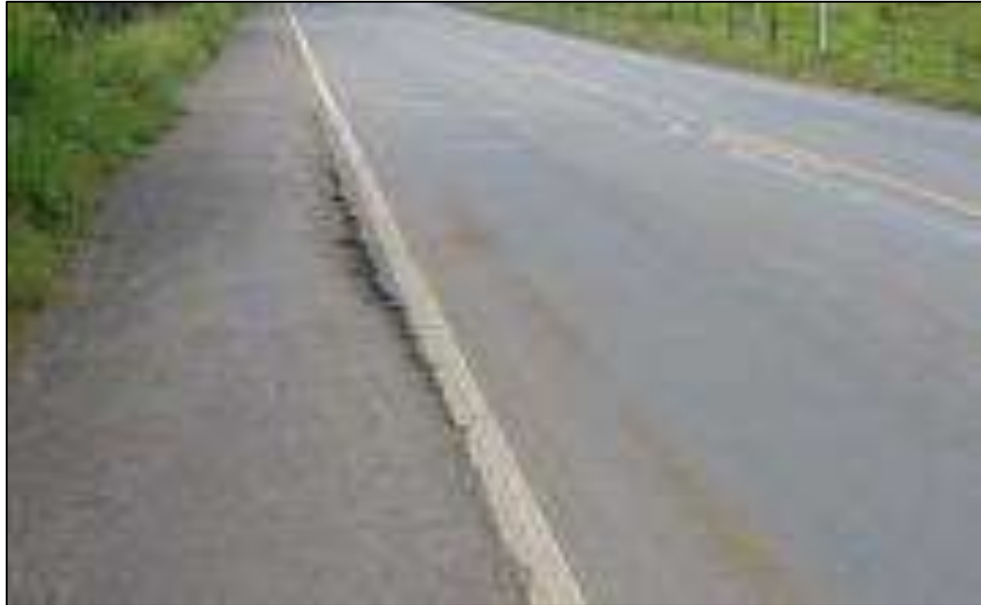
Figura 24 Descenso de berma

Corresponde a una diferencia de elevación entre la calzada y la berma, debido a un desplazamiento de la berma. Permite la infiltración de agua hacia el interior de la estructura del pavimento, provocando su deterioro.

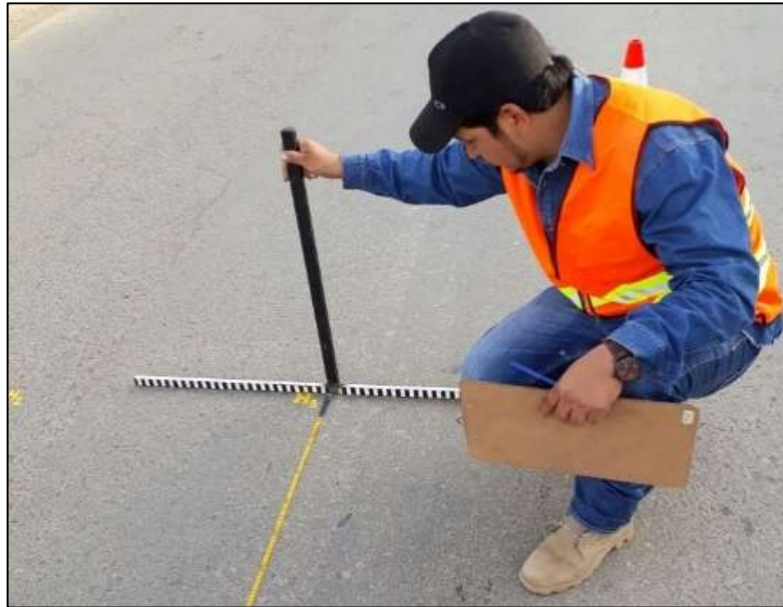
Figura 26 Medida del ahuellamiento zona avenida San Andrés

Es la de presión longitudinal de la superficie en correspondencia de la zona transitada por las ruedas, los ahuellamientos se notan durante el periodo de lluvias donde estos deterioros son ocupados por agua, estados más avanzados de desarrollo de estas fallas afectan al suelo de fundación.

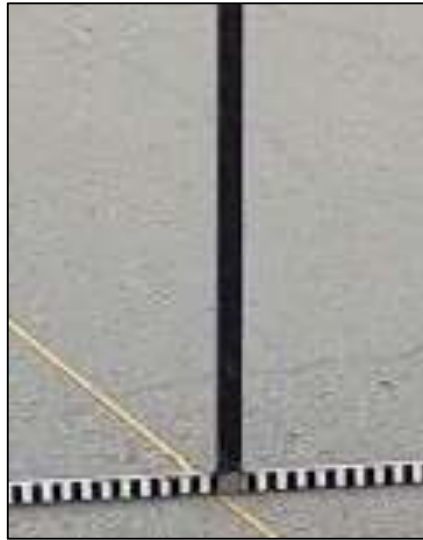
Figura 29 Regla ASSTHO 1,2 m

Este método es de aplicación en otros países la evaluación de ahuellamiento es el método puntual el cual consiste en colocar una regla de madera de 1,2 – 3 m (regla AASTHO) en las barridas de circulación de los vehículos la deflexión máxima en un punto determinado de la sección transversal es lo que llamamos el ahuellamiento.
