INTRODUCCIÓN

Caracterizar la erosión hídrica del suelo por paisaje fisiográfico a partir de las formas y procesos erosivos empleando métodos de teledetección y de campo en la parte superior de la represa Caldera, en la subcuenca del Río Caldera Grande de la Cuenca Pedagógica Yesera, Municipio de Cercado –Tarija con el fin de contribuir con información para identificar prácticas y proyectos de control de la erosión del suelo.

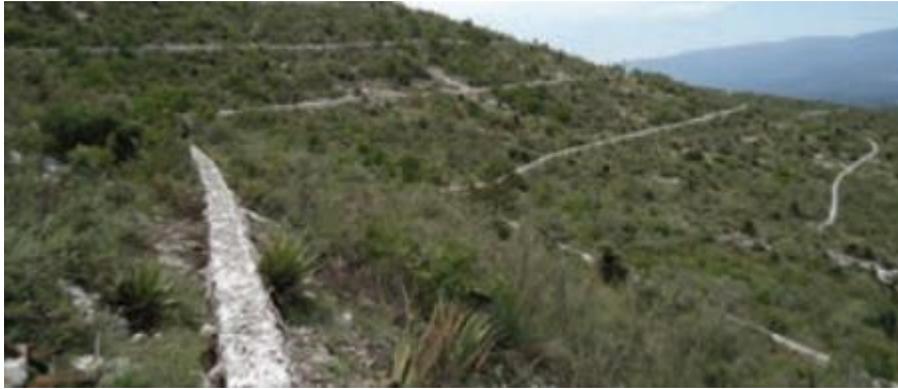
Figura Nro. 6 Barrera de piedra acomodada a curva nivel

Cuarto paso. Formar la barrera. Se acomodan las rocas de tal manera que se forme una barrera cuadrangular de 30 centímetros de alto por 30 cm de ancho. (CONAFOR, 2004).

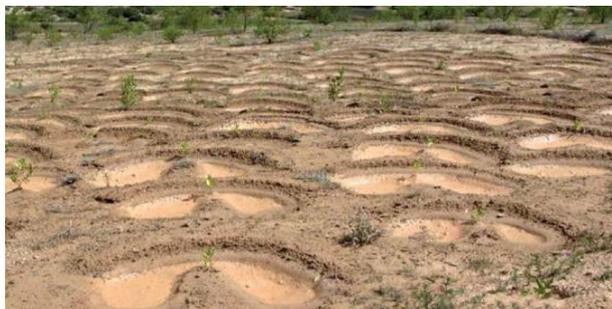
Figura Nro. 7 Construcción de medias lunas

Como se indicó, son pequeñas estructuras de tierra construidas de forma de media luna distribuidas en tres bolillos transversales a la pendiente, con el fin de interceptar el agua de escurrimiento superficial difuso, favorecer la infiltración del agua al suelo, mejorar las condiciones de humedad del suelo para el mejor crecimiento y desarrollo de arbustos y vegetación herbácea, de esta manera evitar que el agua de escurrimiento difuso llegue a la cabecera de la cárcava y evitar el colapso mecánico, disminuir y controlar a la vez la erosión hídrica laminar, como se puede apreciar en la siguiente figura.

Figura: 7 Un aspecto de las medias lunas que se pueden construir aguas arriba de la cabecera de la cárcava para interceptar el

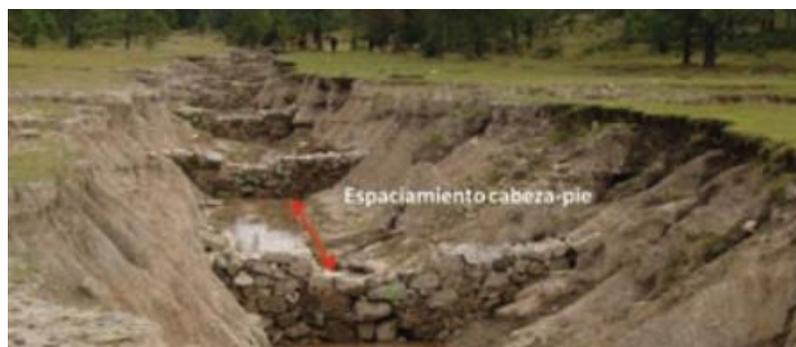
Figura Nro. 8 Presa de piedra acomodada construida bajo el criterio cabeza-pie

El criterio más efectivo es el de cabeza-pie, el cual consiste en que la altura de vertedor de la presa aguas abajo, debe coincidir con el pie de la presa de aguas arriba. (CONAFOR, 2004).

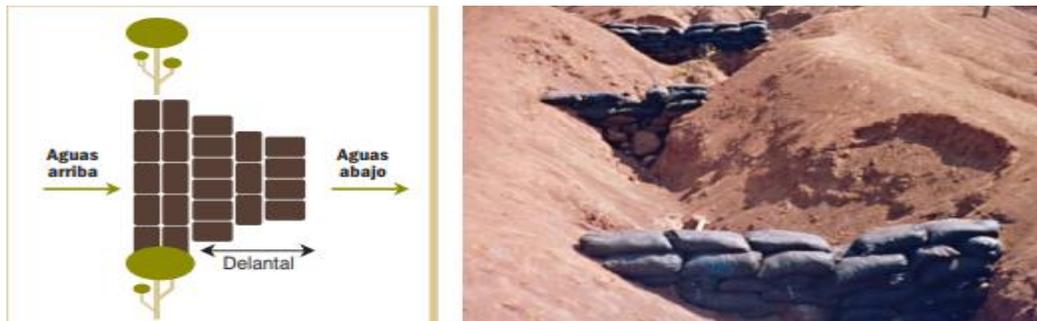
Figura Nro. 9 Diseño de presa de geo costales con delantal

Localización y medición de cárcavas Las presas de geocostales se recomiendan para el control de la erosión en cárcavas menores de un metro de profundidad, con pendientes máximas de 35%, donde el escurrimiento superficial no es de gran volumen (CONAFOR, 2004).

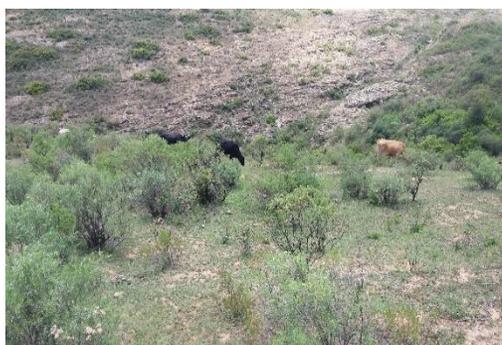
Los suelos del paisaje de serranía media con disección fuerte, presentan en sitios localizados evidencias de formas de erosión hídrica laminar de grado severo con 35,1 ha y erosión laminar de grado moderado con 23,1 ha afectada en el sitio muestreado, por la poca cobertura de vegetación arbustiva y herbácea semidensa a rala o clara y baja en algunos sectores que protege parcialmente al suelo del impacto y desprendimiento de partículas por las gotas del agua de lluvia y el transporte de sedimentos por el agua de escurrimiento difuso en las pendientes escarpadas, de convexa como puede apreciar en las siguientes fotos.

Foto 1. Erosión hídrica laminar en el suelo de la pendiente convexa con poca cobertura vegetal. En la parte interior la erosión laminar afecta puntualmente al suelo cubierto por pastos y arbustos ralos

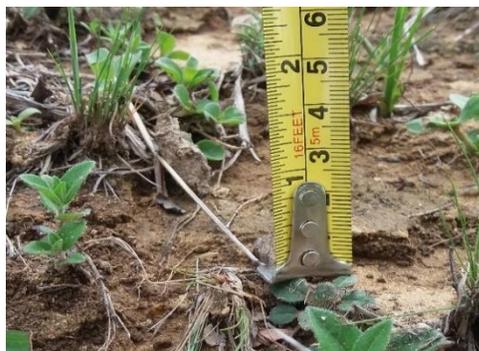
Foto 2. Suelo afectado por erosión hídrica laminar con poca cobertura vegetal en la pendiente

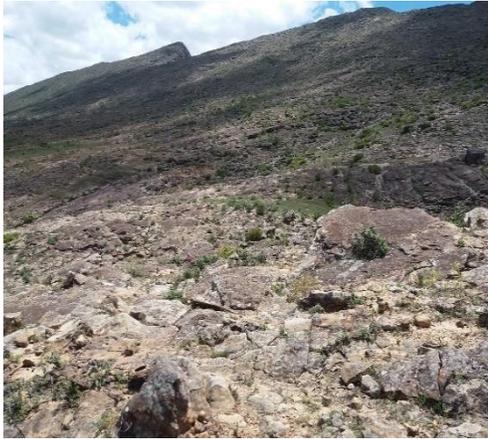
Los suelos del paisaje de serranía media con disección moderada presentan erosión hídrica laminar de grado severo con 95,4 ha y de grado moderado con 720,6 ha de área afectada en el sitio de muestreo debido a la poca protección de la cobertura de vegetación arbustiva y herbácea baja y rala, pendiente escarpada con mucha rocosidad, cóncava convexa, con longitud > 500 m con mucha rocosidad; lo que favorece el desprendimiento de partículas del poco suelo por el impacto del agua de lluvia y el transporte pendiente abajo por el agua de escurrimiento difuso, como se puede apreciar en las siguientes fotos.

Foto 3. Se aprecia el grado de rocosidad y pedregosidad y el poco suelo afectado por erosión hídrica laminar en el paisaje en la ladera del paisaje de serranía media con diseción moderada

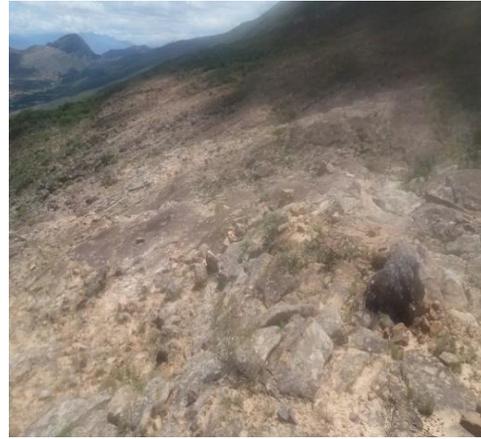
Foto 4. Suelo afectado por erosión hídrica laminar por la cobertura vegetal rala a ausente en la ladera

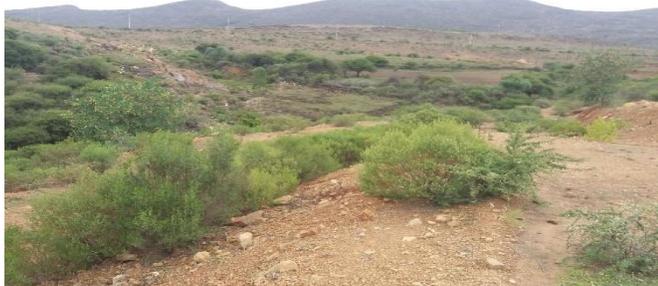
Sitio con erosión laminar de grado severo con 69,4 ha y grado moderado 34 ha de área afectada debido a la poca protección de la cobertura rala de vegetación arbustiva y herbácea baja y rala, con pedregosidad y rocosidad, pendiente fuertemente inclinada y recta; esta condición favorece el desprendimiento de partículas del primer horizonte de textura arcillo limosa por el impacto del agua de lluvia y el escurrimiento superficial difuso. El sitio se encuentra severamente afectado por erosión hídrica laminar.

Foto 5. Se aprecia la erosión hídrica laminar el suelo con una pendiente inclinada con cobertura vegetal semi densa. En la parte inferior la erosión laminar afecta puntualmente al suelo cubierto por arbustos ralos.

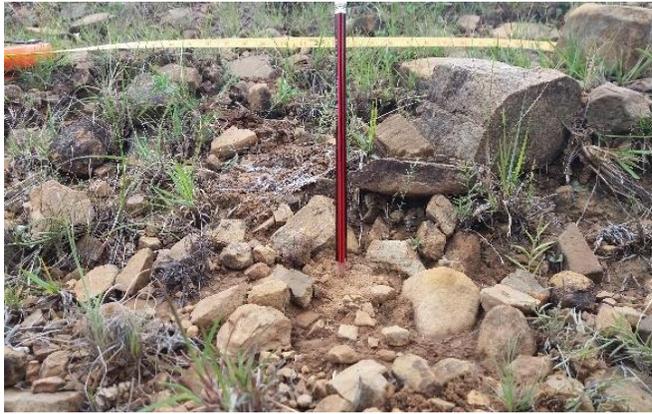
Foto 6. Suelo afectado por erosión hídrica laminar por la escasa cobertura vegetal rala conformada por hierbas y pastos, con mucha pedregosidad superficial del suelo.

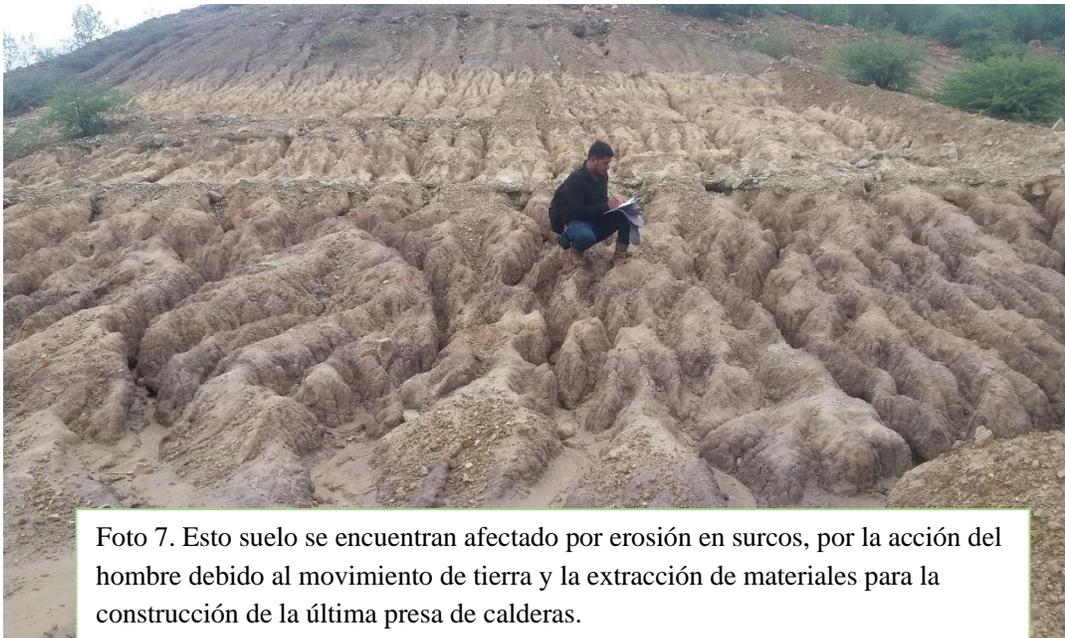
En el sitio de muestreo se identificaron 10 surcos con un ancho que varía desde los 10 a 40 cm, con un promedio de 10 a 28 cm. La profundidad de los surcos varía de 10 a 30 cm, con un promedio de 14 a 28 cm. El 85% presentan en la cabecera un activo proceso de avance mediante el lavado, socavamiento y colapso (colapso mecánico), el 85% están en proceso activo de profundización o incisamiento del suelo, el 95% de los surcos presentan evidencias de ensanchamiento. El sitio se encuentra fuertemente afectado por erosión hídrica activa en forma de surcos, como se puede apreciar en las siguientes fotografías

Foto 7. Este suelo se encuentra afectado por erosión en surcos, por la acción del hombre debido al movimiento de tierra y la extracción de materiales para la construcción de la última presa de calderas.

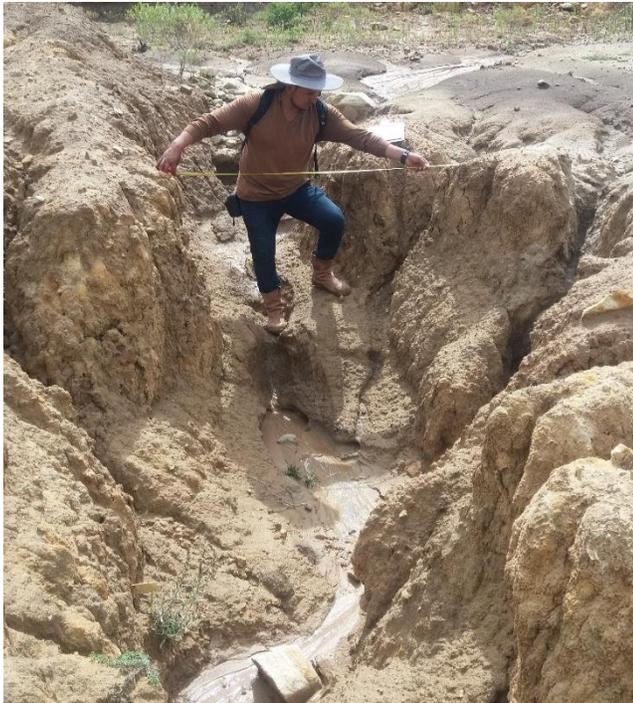
Se identifican 5 cárcavas con longitudes que varían de 10 a 80 m, la longitud promedio es de 38 m, predominan las cárcavas medianas (Prof. de 1 a 5 m) sobre las pequeñas (<1m), todas las cárcavas tienen procesos activos de crecimiento retrocedente y ensanchamiento por lavado socavamiento y colapso por el agua de escurrimiento difuso superficial (colapso mecánico), profundización por el agua de escorrentía en el fondo de la cárcava. El sitio de muestreo presenta un grado severo de afectación del suelo y del paisaje por erosión hídrica en forma de cárcavas.

Foto 8. Suelo afectado por erosión en cárcavas, estas cárcavas se encuentran muy activas con desprendimiento y transporte de sedimentos por la escasa cobertura vegetal rala del sitio donde se tomó los datos.

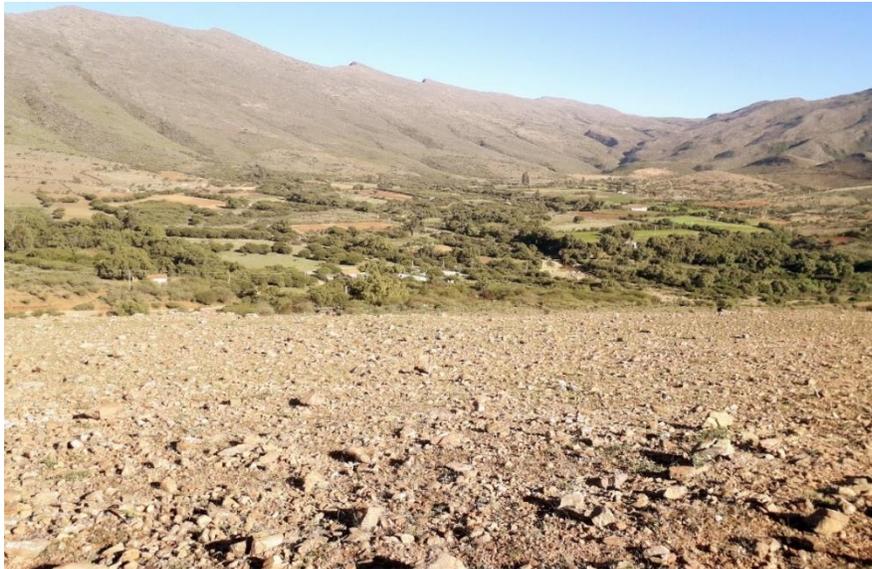
Los suelos del paisaje de serranía baja con disección ligera se encuentra afectado por erosión laminar de grado severo con 140,5 ha a moderado con 128,9 ha de área afectada debido a la poca protección de la cobertura rala de vegetación arbustiva y herbácea baja y rala, con mucha pedregosidad y rocosidad, pendiente fuertemente inclinada y recta; esta condición favorece el desprendimiento de partículas del primer horizonte de textura arcillo limosa por el impacto del agua de lluvia y el escurrimiento superficial difuso. El sitio se encuentra severamente afectado por erosión hídrica laminar en forma laminar.

Foto 9. Suelo afectado por erosión hídrica laminar por la escasa a nula de cobertura vegetal suelos con mucha pedregosidad, con una pendiente de 25% de forma recta.

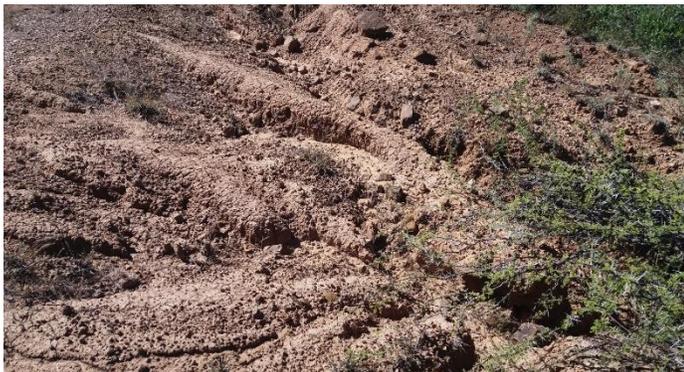
En el sitio de muestreo se identificaron 10 surcos con un ancho que varía desde los 6 a 30 cm, con un promedio de 14 a 28 cm. La profundidad de los surcos varia de 6 a 25 cm, con un promedio de 12 a 20 cm. Presentan en la cabecera un activo proceso de avance mediante el lavado, socavamiento y colapso (colapso mecánico), con proceso activo de profundizamiento o incisamiento del suelo. El sitio se encuentra fuertemente afectado por erosión hídrica activa en forma de surcos.

Foto 10. Suelo afectado por erosión en surcos de 6 a 25 cm de profundidad, estos surcos están activos y presentan crecimiento retrocedente con incisamiento en el fondo del surco.

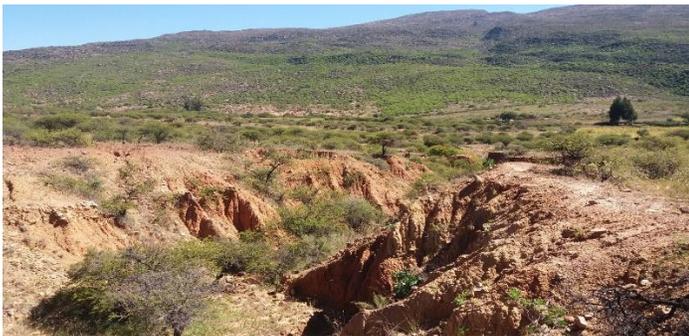
Se identifican 5 cárcavas con longitudes que varían de 12 a 60 m, la longitud promedio es de 30,4 m, predominan las cárcavas medianas (Prof. de 1 a 5 m) y grandes, profundidad > 5 m. todas las cárcavas tienen procesos activos de crecimiento retrocedente y ensanchamiento por lavado socavamiento y colapso por el agua de escurrimiento difuso superficial (colapso mecánico), profundización por el agua de esorrentía en el fondo de la cárcava.

Foto 11. Suelo afectado por erosión en cárcavas de 11 a 30 m de longitud, estas cárcavas están activas y presentan crecimiento retrocedente con incisamiento en el fondo de la carcava.

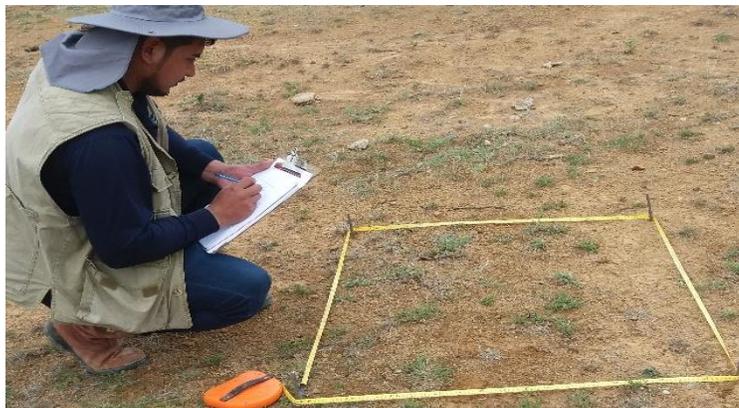
Los suelos del paisaje de pie de Monte coluvio aluvial con disección moderada, se encuentran afectados de manera predominante por erosión hídrica en forma laminar de grado severo a extremo 86,6 (50 a 70% del área) debido a la poca protección de la cobertura de vegetación arbustiva y herbácea baja y rala, sin pedregosidad y rocosidad superficial, con pastoreo extensivo de cabras, ovejas y vacunos; en estas condiciones de suelo casi desprotegido o desnudo la pendiente fuertemente inclinada y recta, favorece el proceso de desprendimiento de partículas del primer horizonte de textura arcillo limosa por el impacto del agua de lluvia y el escurrimiento superficial difuso, como se puede apreciar en la fotografía.

Foto 12. Suelo afectado por erosión hídrica laminar, presenta una escasa cobertura vegetal formada por pastos y hierbas.

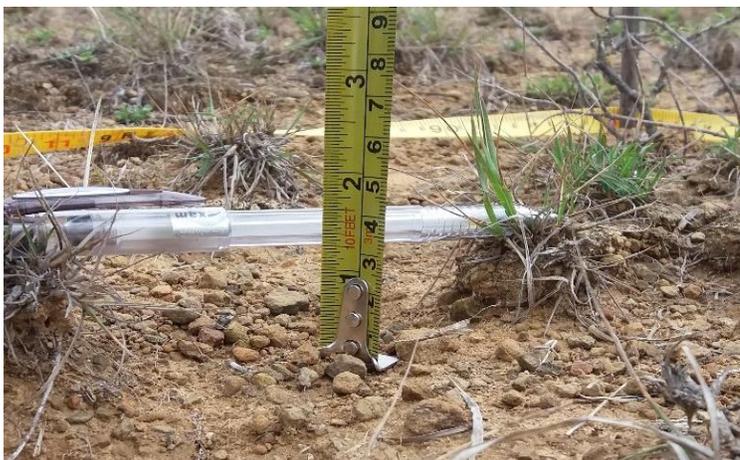
Foto 13. Suelo afectado por erosión hídrica laminar con una pérdida de suelo de 3.5 cm de suelo en el sitio, causado por el impacto de las precipitaciones y el escurrimiento difuso superficial.

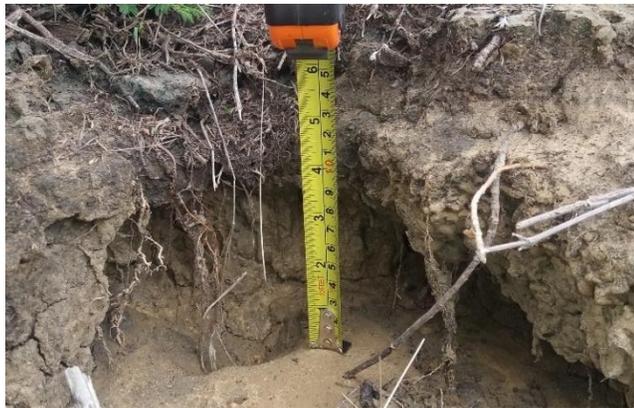
Esta forma de erosión es la menos frecuente, se encuentra asociada a la erosión en cárcavas, en el sitio de muestreo representativo del paisaje se han identificado 10 surcos con un ancho que varía desde los 6 a 40 cm, con un promedio de 14 a 30 cm. La profundidad de los surcos varía de 3 a 30 cm, un promedio de 6 a 20 cm. El 80% presentan en la cabecera un activo proceso de avance por el lavado, socavamiento y colapso del pequeño talud de la cabecera, proceso conocido como colapso mecánico que ya fue descrito en líneas arriba, por otro lado, el 90% de los surcos están en proceso activo de crecimiento retrocedente, profundizamiento o incisamiento en el fondo del surco. El 100% de los surcos presentan evidencias de ensanchamiento. La forma de erosión en surcos, generalmente representa el inicio de la formación de cárcavas, en la fotografía se puede apreciar algunas características de la erosión en surcos.

Foto 14. Suelo afectado por erosión en surcos de 15 cm de profundidad, estos surcos están activos y presentan crecimiento retrocedente con incisamiento en el fondo del surco.

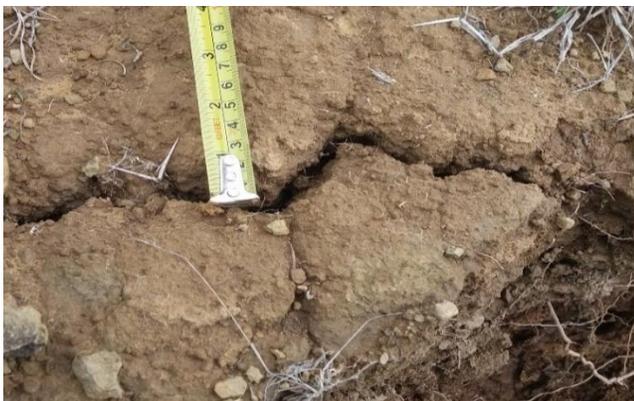
Foto 15. El proceso que da lugar a la formación de surcos es el colapso mecánico originado por el lavado y socavamiento del agua de escurrimiento que desgasta el talud hasta que un bloque queda fuera del centro y gravedad, se agrieta y colapsa, por este proceso el surco crece en forma longitudinal y lateral

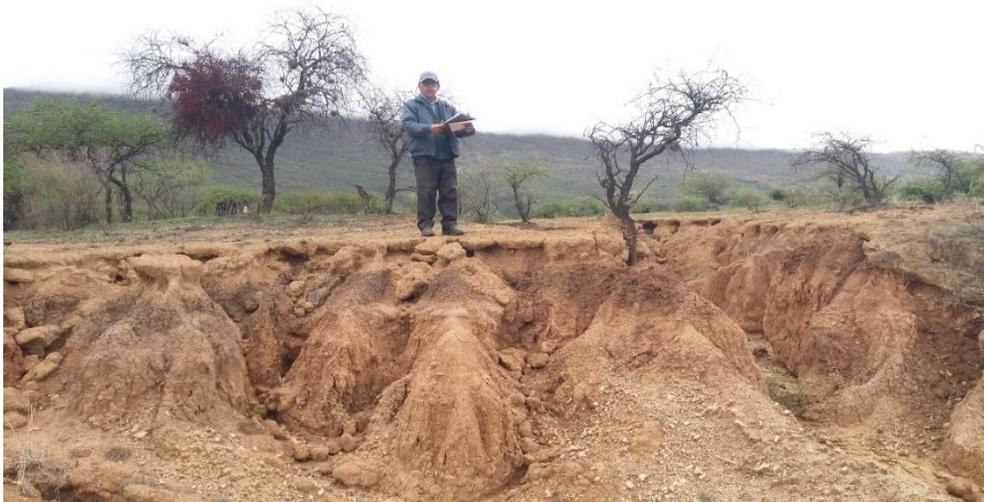
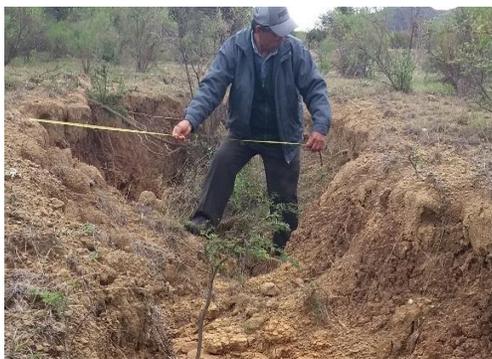
Los procesos de erosión en cárcavas que afectan a los suelos del paisaje de pie de monte coluvio aluvial con disección moderada, se encuentran localizados en sitios distribuidos en 2 sectores del paisaje, en el sector representativo se han identificado 5 cárcavas con longitudes que varían de 3 a 30 m, la longitud promedio es de 15,6 m, donde predominan las cárcavas medianas con una profundidad de 1 a 5 m sobre las cárcavas pequeñas con una profundidad < 1 m. Las siguientes fotos muestran un aspecto de las cárcavas medianas de profundidad de 1 a 5 m.

Foto 16. Suelos fuertemente ondulados, pendiente de 10 % con presencia de erosión en cárcavas de 2.5 m de ancho y 1 m de profundidad de la cárcava.

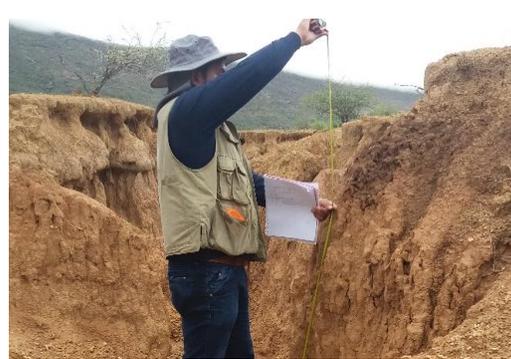
Foto 17. Cárcava con procesos activos, profundidad 1.70 m con una anchura de 5 m, estos suelos se ven muy afectados por la erosión debido a la escasa cobertura vegetal del suelo.

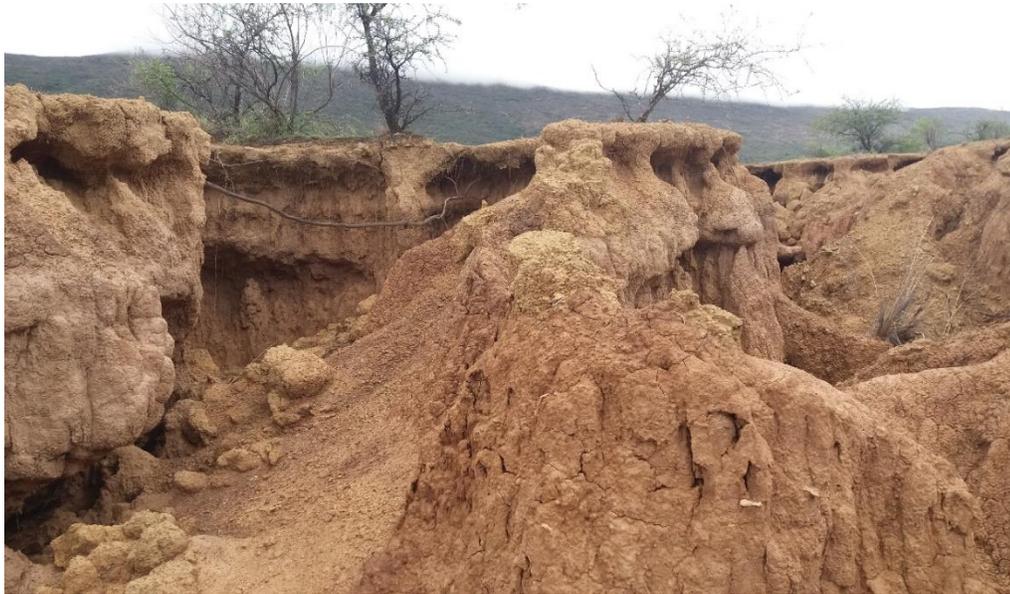
Todas las cárcavas tienen procesos activos de crecimiento, como el avance retrocedente y el ensanchamiento lateral por colapso mecánico que consiste en el lavado del talud de la cabecera y laterales de la cárcava por el agua de escurrimiento que va socavando (desgastando) hasta que un bloque queda fuera de su centro de gravedad, se agrieta, se desprende y cae al fondo de la cárcava, el agente geomorfológico que produce este proceso es el agua de escurrimiento difuso superficial que se origina por las lluvias, cuyo escurrimiento se ve favorecido por la pendiente del suelo aguas arriba de la cárcava, como se puede apreciar en la fotografía.

Foto 18. Suelos fuertemente ondulados, pendiente de 10 % con presencia de erosión en cárcavas muy activas que presentan procesos de socavamiento y colapso, avance retrocedente, ensanchamiento lateral de la cárcava con desplomes de terrones provocando la pérdida de suelo por las lluvias.

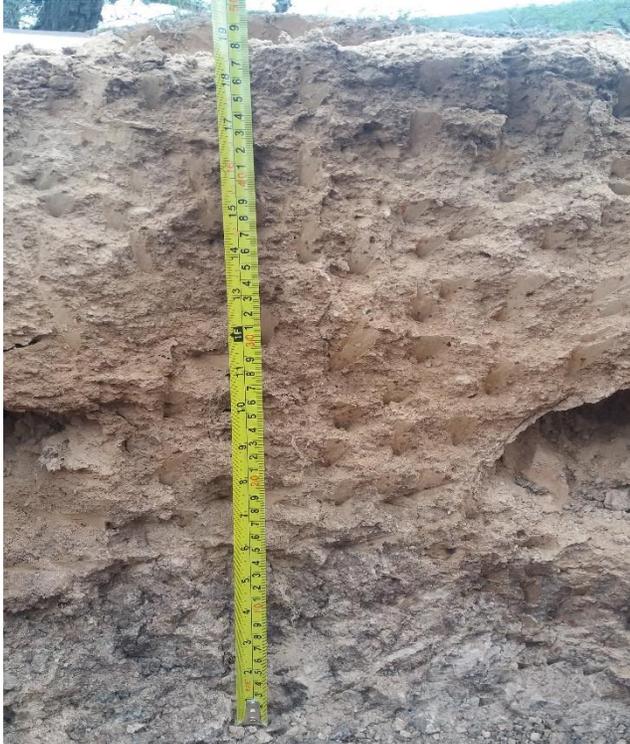
Otro proceso activo prácticamente en todas las cárcavas es el incisamiento o profundización originada por el agua de escorrentía que discurre en el fondo de la cárcava. Estos dos procesos traen como resultado el crecimiento paulatino de las cárcavas en función a la intensidad y duración de las lluvias, la pendiente, el grado de protección de la cobertura vegetal y de las características del suelo, en este caso, en el perfil del suelo se verifica que el segundo horizonte se presenta con cementación moderada y el cuarto presenta cementación fuerte y continúa, característica que influye

Foto 19. En el perfil del suelo se verifica que el segundo horizonte se presenta con un grado de cementación moderada y el cuarto presenta cementación fuerte y continua característica que influye en el proceso de infiltración del agua al suelo y formación de la cárcava.

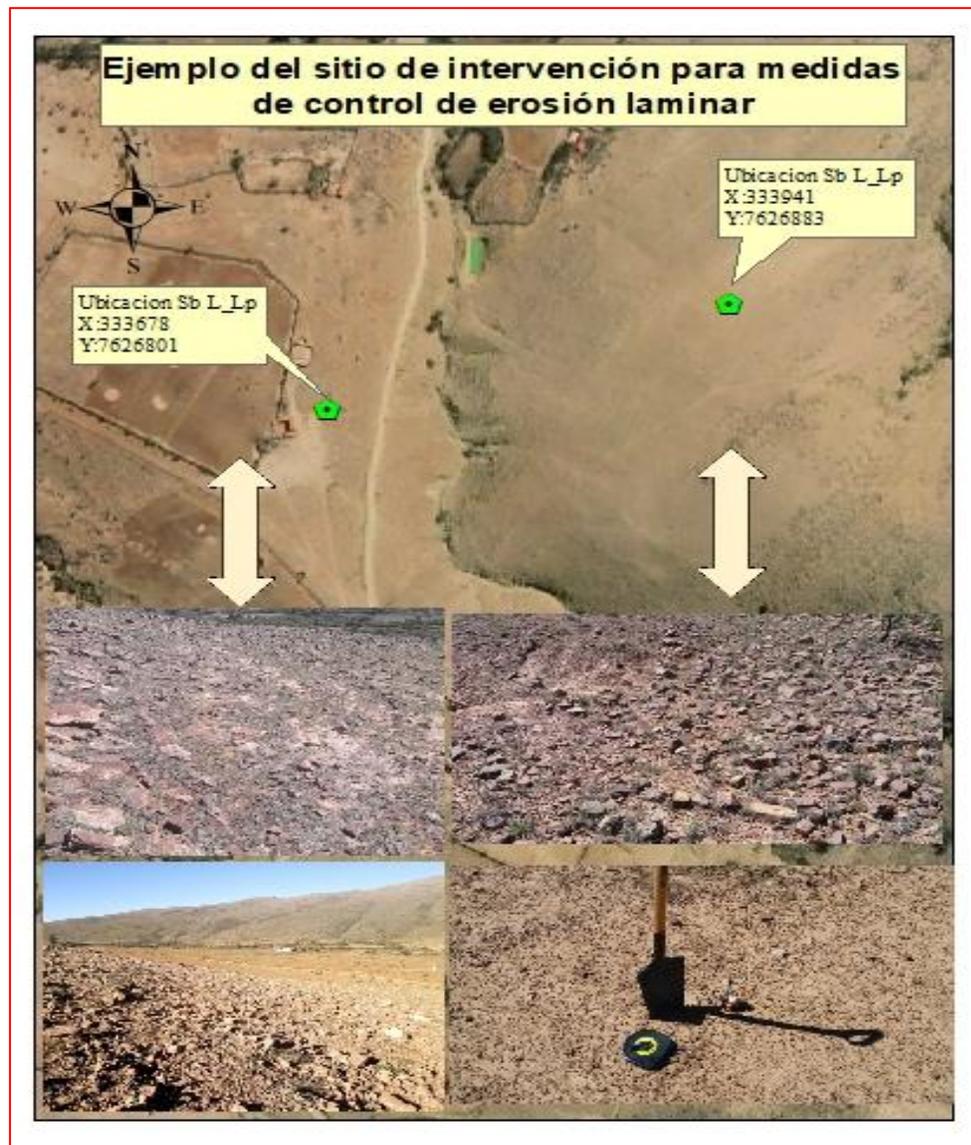
Figura Nro. 13 Ejemplo de Sitio de intervención para medidas de control de erosión hídrica laminar

Erosión laminar	Implementación de zanjas de infiltración.	Controlar la erosión Cosechar agua de lluvia Mejorar las condiciones de humedad del suelo	Interceptar el agua de escurrimiento difuso y almacenar en las zanjas, para evitar el transporte de partículas del suelo.	coordenadas UTM: X:333941 Y:7626883 X:333678 Y:7626801 Como muestra la siguiente figura Nro. 13
	Construcción de medias lunas	Evitar la erosión de suelos Captar agua de lluvia.	Permiten el control de la erosión. Retienen y conservan la humedad en áreas localizadas.

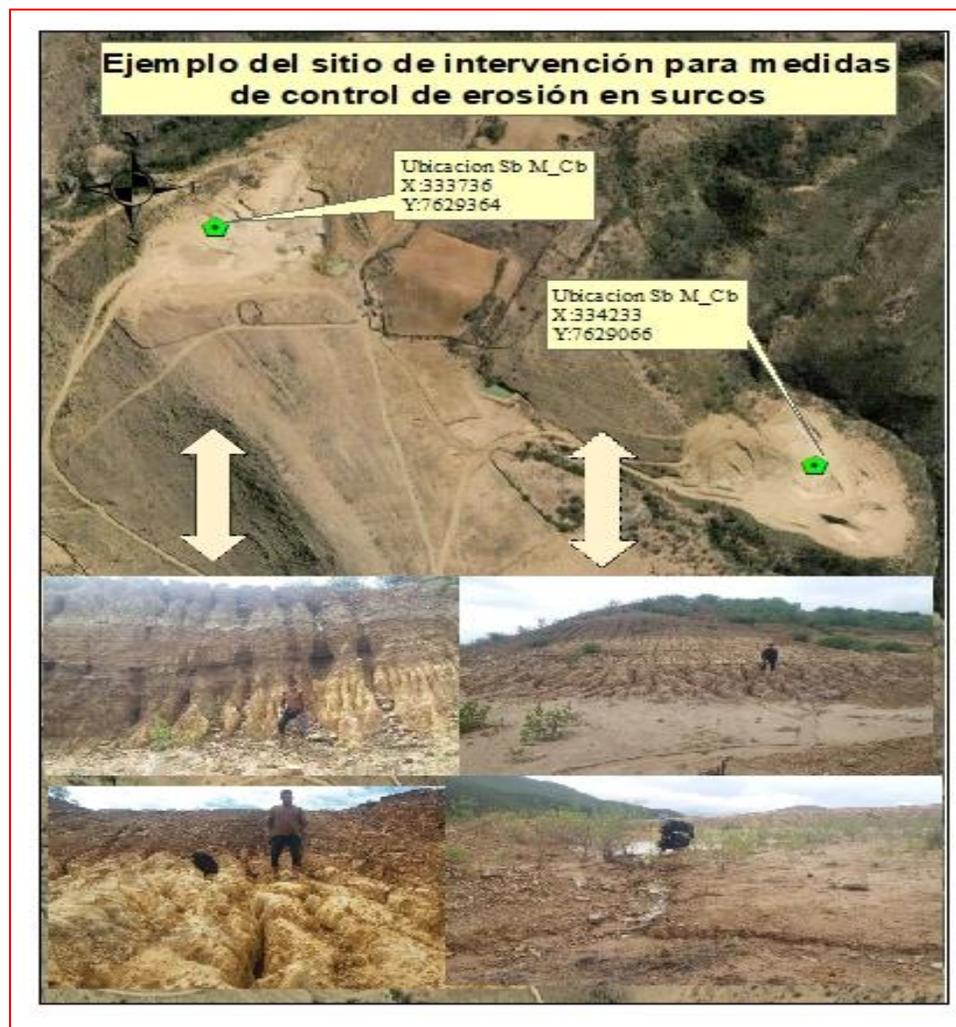
Figura Nro. 14 Ejemplo del sitio intervención para medidas de control de erosión en surcos

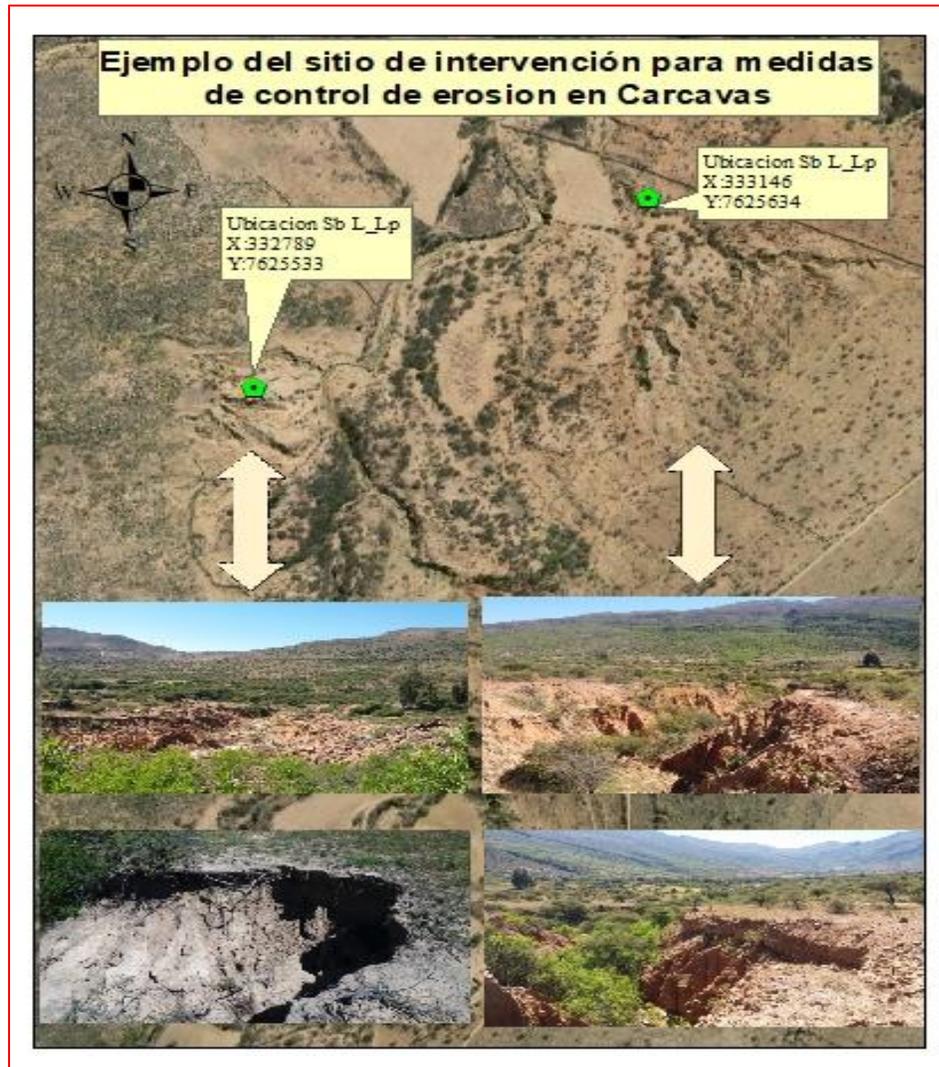
Figura Nro. 15 Ejemplo del sitio de intervención para medidas de control de erosión en cárcavas
