PLANILLA N° 1. IDENTIFICACIÓN Y REGISTRO DE DATOS DE LOS COMPONENTES FÍSICOS DEL PAISAJE

N° Observación: Sitio 6 Autor: Medardo

Localización: Del cementerio a 300 m al norte del camino a 350 m al sur.

**PLANILLA 4. IDENTIFICACIÓN DE PROCESOS DE EROSIÓN
HÍDRICA, SUBCUENCA DEL RÍO CALDERA GRANDE**

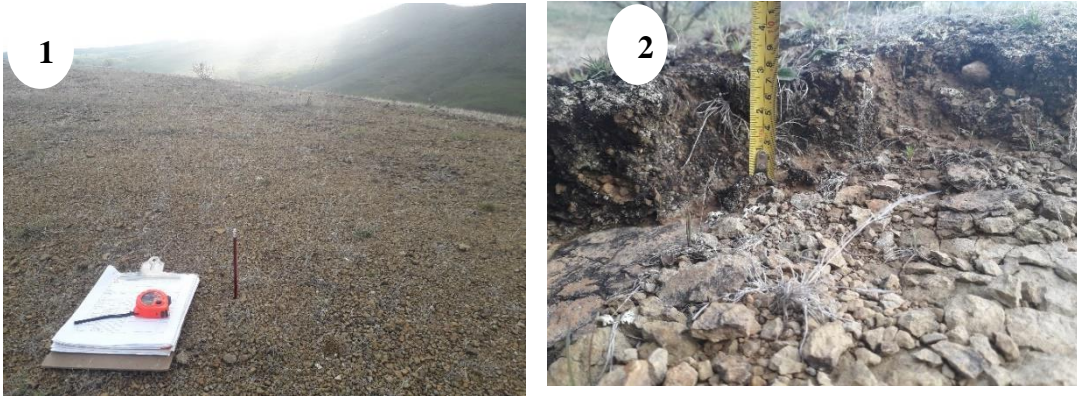
Fig. 1 Erosión laminar con suelos desnudos sin vegetación con abundante grava Fig. 2 suelos con mucha pedregosidad con una pérdida de 8 cm de profundidad por el transporte de suelo y desprendidos por las lluvias

Erosión laminar: Cerramiento, zanjas de infiltración, plantaciones forestales, barreras vivas.

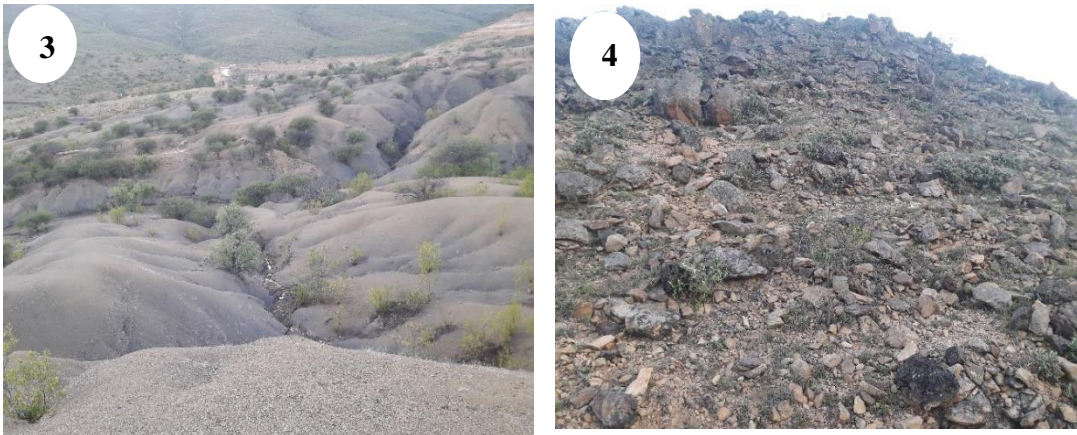
Fig. 3 Erosión laminar con mucha grava en el suelo y con poca vegetación natural, Fig. 4 suelos pedregosos sin cobertura vegetal afectado por erosión laminar

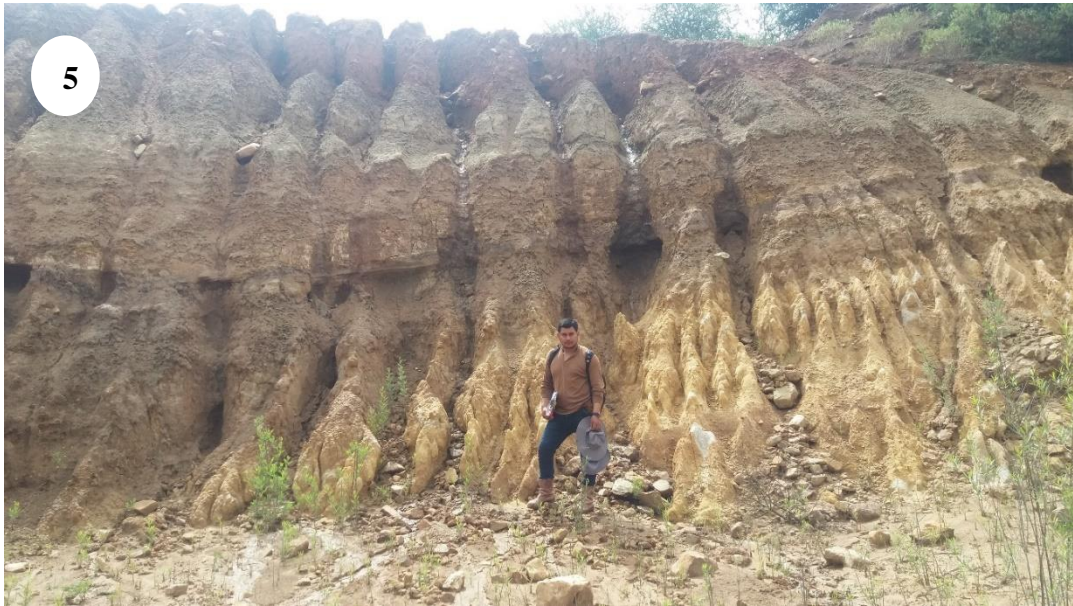
Fig. 5 Erosión en surcos con una gran pérdida de suelo por el desprendimiento y transporte a lo largo de canales intermitentes con avance hacia arriba por las lluvias

Erosión en surcos: Canales de desviación del agua de escurrimiento superficial para controlar el crecimiento de surcos, construcción de pequeñas trampas de sedimentación.

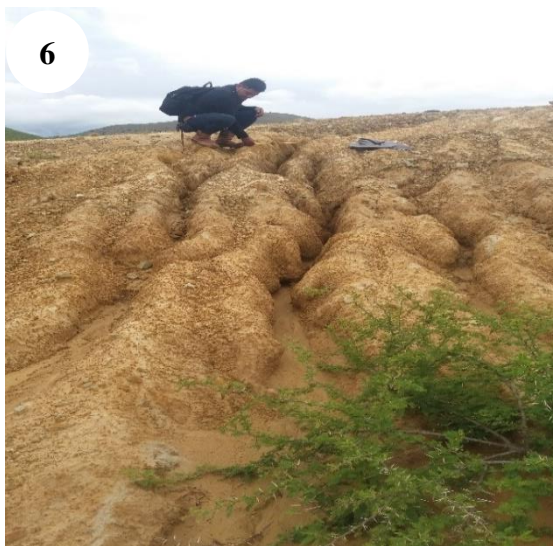
Fig. 6 Suelos con erosión en surcos de 20 cm de profundidad, sin cobertura vegetal
Fig. 7 surcos con procesos muy activos provocando el desprendimiento de la capa superior del suelo accionado por el agua de las lluvias

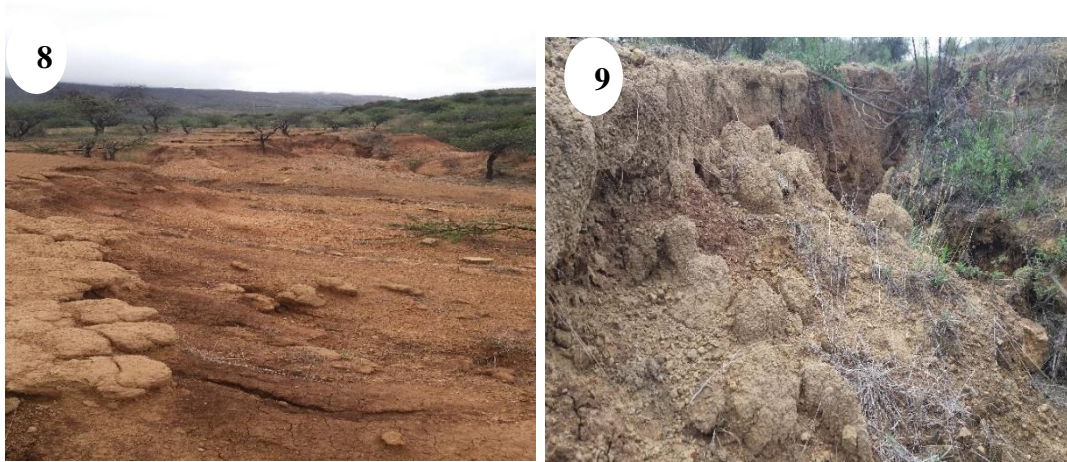
Fig. 8 Suelos con presencia de erosión en cárcavas con procesos activos de desprendimientos lateral de terrones de suelos, con escasa vegetación natural Fig. 9 cárcavas con desprendimiento de suelo y ensanchamiento lateral, con presencia de vegetación herbácea con raíces

Erosión en cárcavas: Canales de desviación del agua de escurrimiento superficial para controlar el crecimiento retrocedente, construcción de muros de piedras, trampas de sedimentación de palos (taludes y cabeceras de cárcavas con piedras).

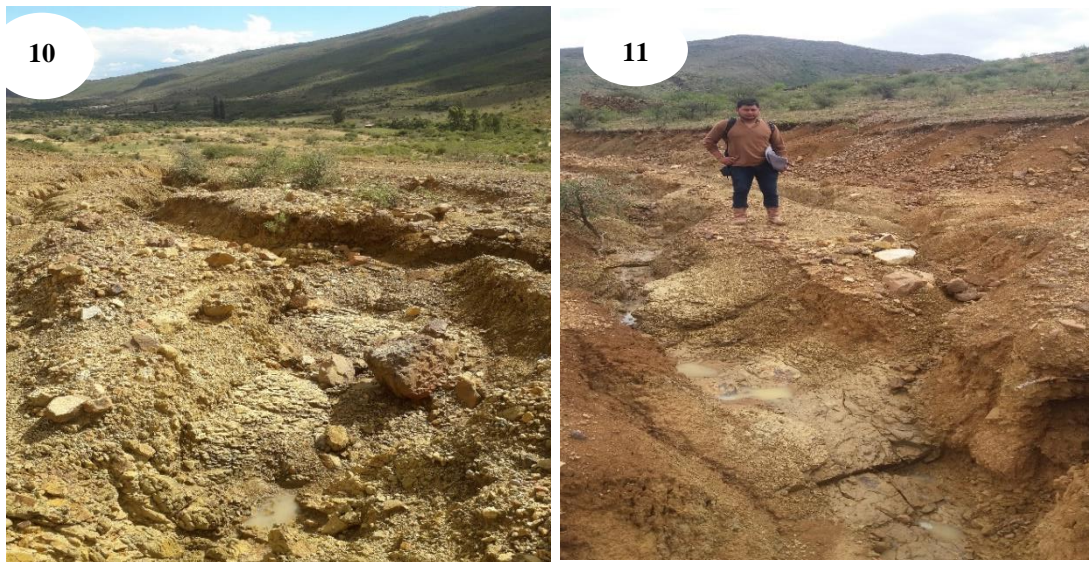
Fig. 10 y 11 Suelos con presencia de erosión en cárcavas activas provocado por socavamiento y colapso, con desprendimiento lateral de suelos, con poca vegetación y con presencia de pedregosidad

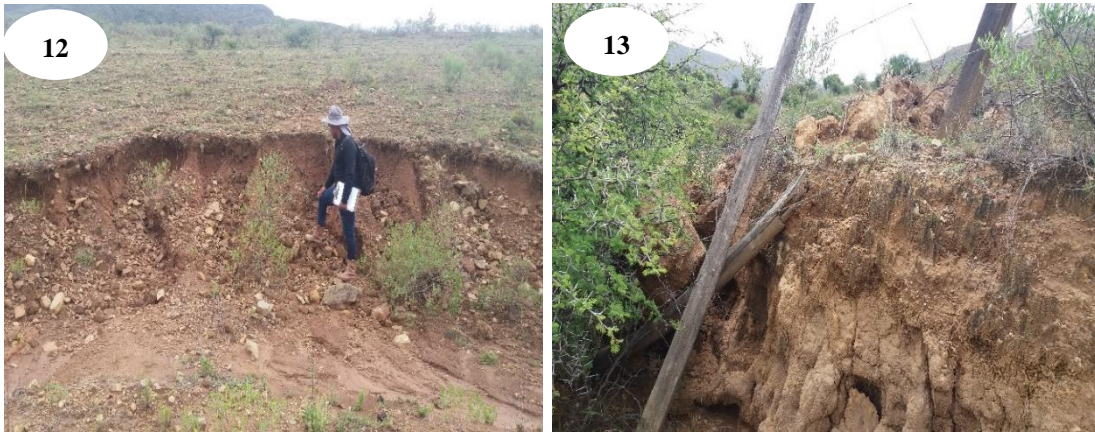
Fig. 12 y 13 Deslizamiento de suelos provocando daños en terrenos de cultivos agrícolas y terrenos de caminos por la escorrentía del agua de lluvia

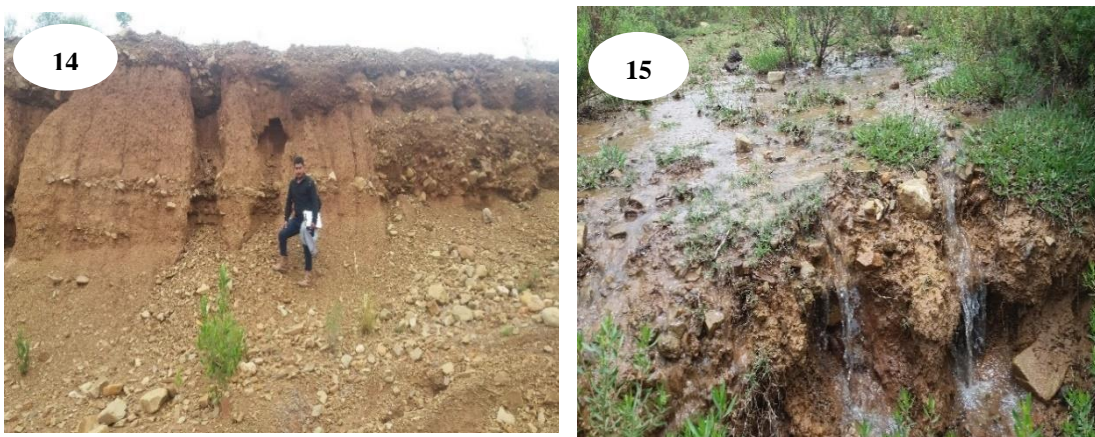
Fig. 14 y 15 Desprendimiento y derrumbe de suelos provocado por el escurrimiento del agua de lluvia, estos suelos se encuentran afectados por movimiento en masas con desprendimiento y caída de materiales.
