## **1. Introducción**

Establecer todos los cálculos necesarios para determinar los costos en la implementación de obras físicas y biológicas, dirigidas a la recuperación de suelos degradados en la subcuenca del río Santa Ana

El trabajo dirigido se realizó dentro de la cuenca del río Santa Ana. Específicamente en la Comunidad de Yesera Norte Zona Santa Rosa. Donde se determinó los costos que representará el trabajo en función de la magnitud que demandan las obras físicas y biológicas, con la ejecución de las siguientes actividades conservacionistas:

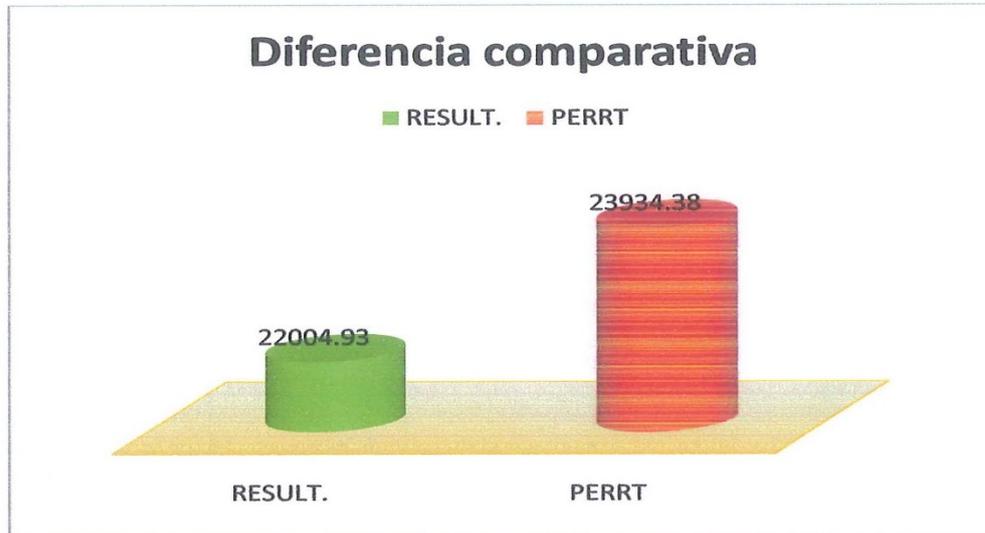
## Gráfica N° 1 Diferencia comparativa Información primaria -información secundaria

En lo que es materiales no existen diferencias en las herramientas por el tiempo de la mano de obra que se emplea a través del TESA existe una pequeña diferencia no significativa ya que las herramientas menores tienen una depreciación de un monto muy bajo. Donde hay una diferencia significativa es en la mano de obra que representa un porcentaje de 63.37% más que el resultado que se determinó en el trabajo dirigido.

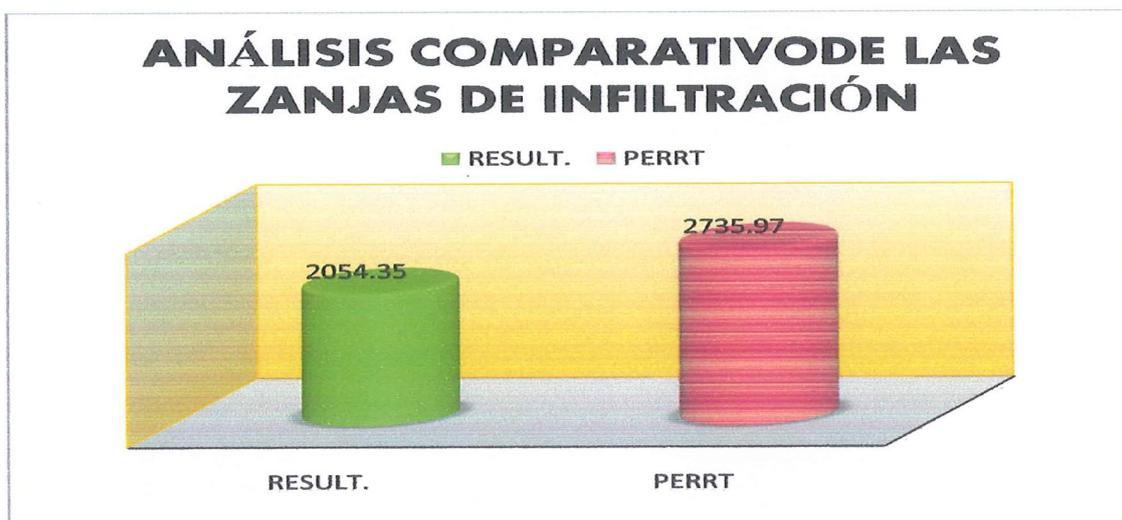
**Gráfica No 3 La diferencia se muestra en la gráfica siguiente:**

Existe una diferencia de un 24.94% en las herramientas y en la mano de obra, la fuente secundaria tiene un costo mayor con respecto a la fuente primaria.

Como se muestra en la gráfica existe diferencia entre los costos que se obtuvieron y el costo del proyecto integral TESA.

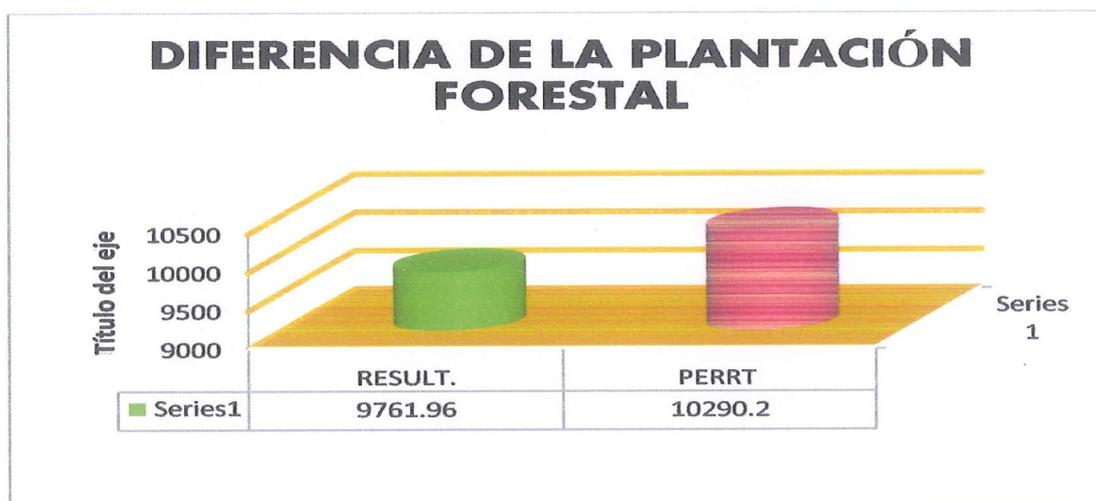
**Gráfica N° 4**

Existe la diferencia de un 10% de costo más alto de la información secundaria con respecto a la primaria, donde se muestra claramente en la gráfica siguiente:

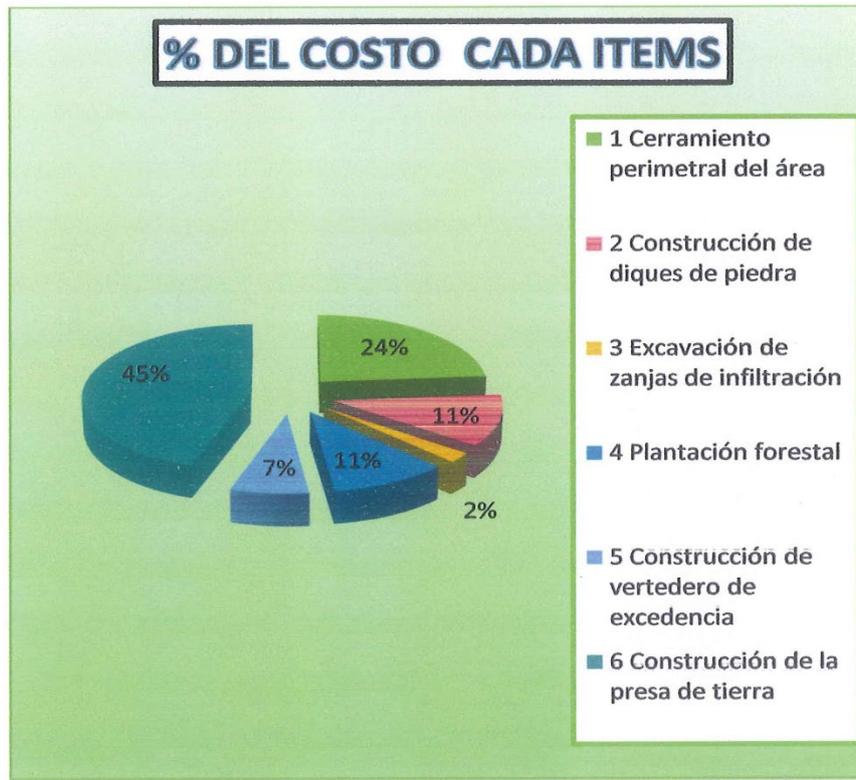
Gráfico N° 5

En la gráfica 5 se muestra en % que corresponde a cada uno de los ítems que representa los costos de cada práctica conservacionista en el área de estudio del trabajo dirigido.

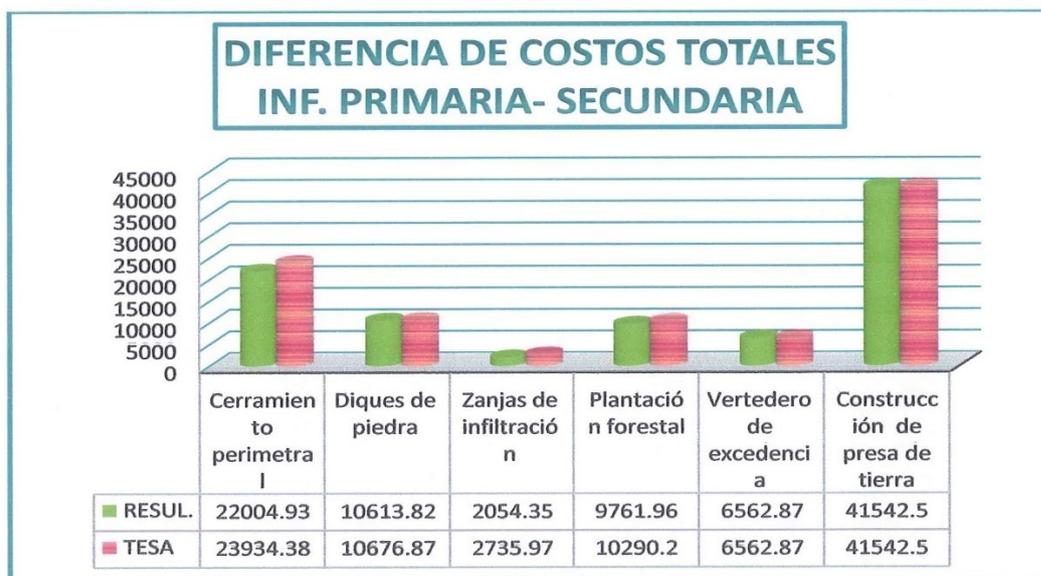
**Gráfica N° 6 En la gráfica se muestran las diferencias RESULTADOS-TESA**

En la gráfica se muestra la pequeña diferencia no significativa entre la información primaria con respecto a la secundaria la diferencia en porcentaje representa un 2.8%
