Anexos

Proyecto:	Determinación de costos en técnicas estructurales en la conservación de suelos en la Sub Cuenca del Río Santa Ana - Comunidad Yesera Norte	
	Estructura:	Estudio de suelos para conformación de terraplén	
	Zona:	Santa Rosa	Fecha de ensayo: 23-oct-2014
	Procedencia:	Vaso de almacenamiento	Laboratorista: Florinda Aurora Aparicio Romero
	Muestra:	1	Jefe Laboratorio: Ing. Fernando Ortega Ayllón

GOBIERNO AUTONOMO DEL DEPARTAMENTO DE TARLJA PROGRAMA EJECUTIVO DE REHABILITACION TIERRAS EN EL DEPARTAMENTO DE TARLJA	PROYECTO: RESTAURACION Y MANEJO INTEGRAL DE LA SUB CUENCA MEDIA DEL RIO SANTA ANA	Plano: PLANTA	Lamina: 1 DE 1	Escala: Indicada	Planilla : 1-2014
	COMUNIDAD: YESERA NORTE	Levantamiento y dibujo: Top. Amilkar Mendez I.	Redactor:	Supervisor:	14-08-2014

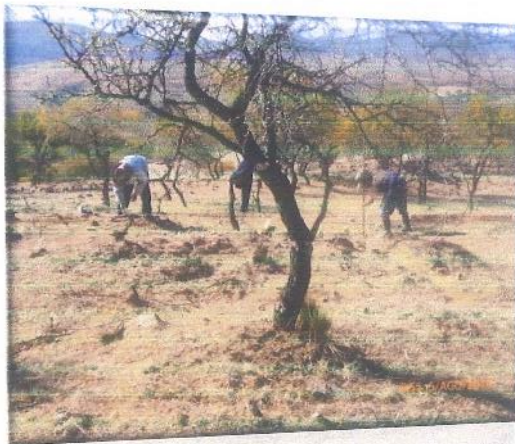
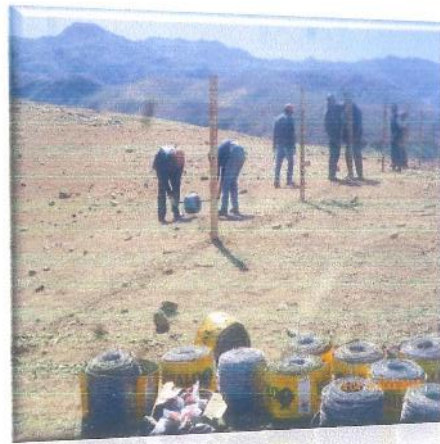
Anexo N° 1

CERRAMIENTO PRIMETRAL

En la ilustración de las fotografías, se observa el trabajo de cerramiento perimetral. Se tomó el rendimiento para determinar la mano de obra, se hizo el control de las herramientas utilizadas y la cantidad de materiales.

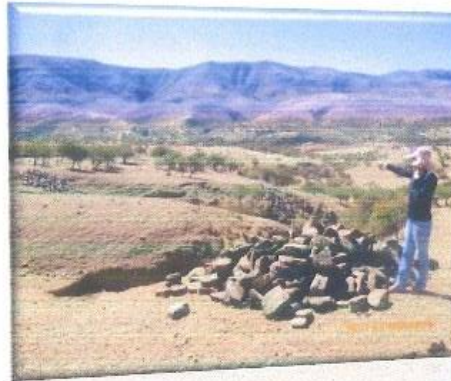
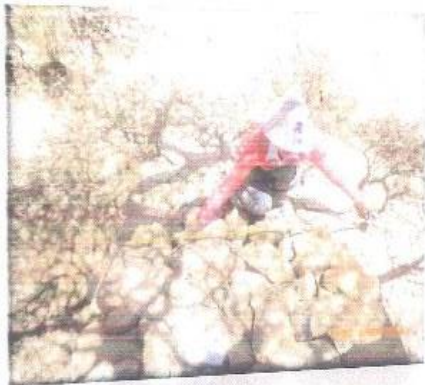
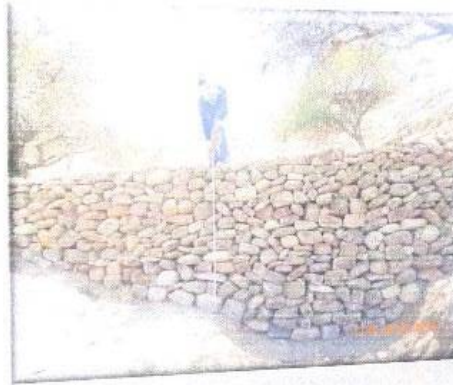
Anexo N° 2

CONSTRUCCIÓN DE DIQUES DE PIEDRA

En las imágenes se muestra el acopio de material para la construcción de los diques y la toma de datos para la cubicación de los mismos

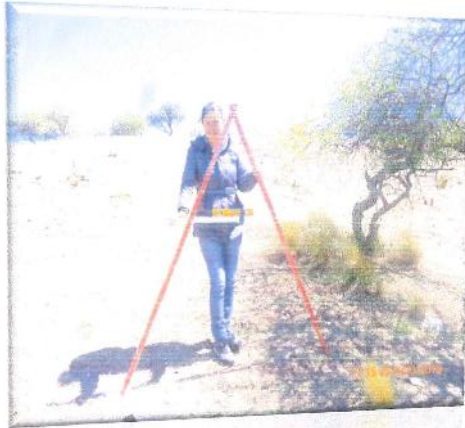
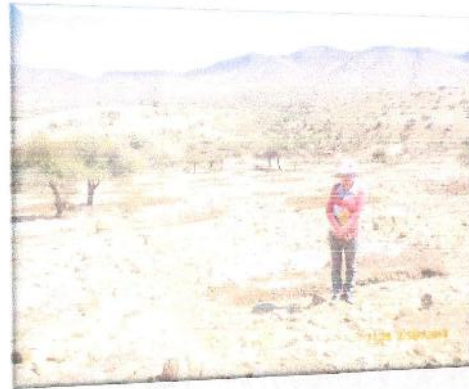
Anexo N° 3

DISEÑO Y EXCAVADO DE ZANJAS DE INFILTRACIÓN

Las fotos muestran el trazado de las zanjas de infiltración, y el excavado de las mismas

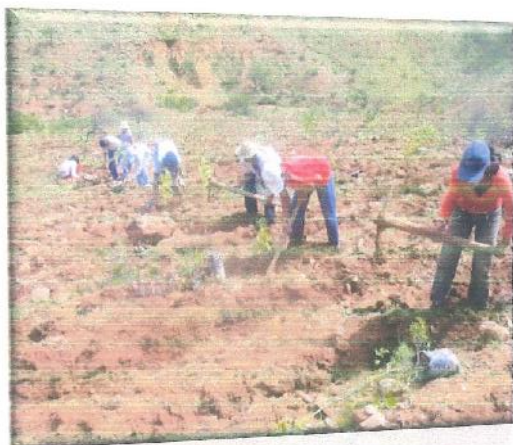
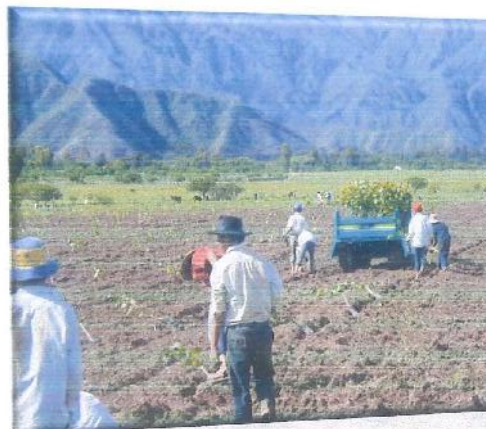
Anexo N° 4

PLANTACIÓN FORESTAL

Las imágenes que ilustra el anexo 4 son la excavación y hoyado para la plantación, el traslado de plantines como asimismo las áreas ya reforestadas

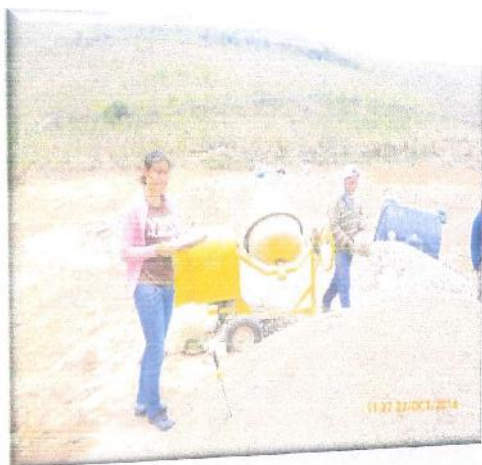
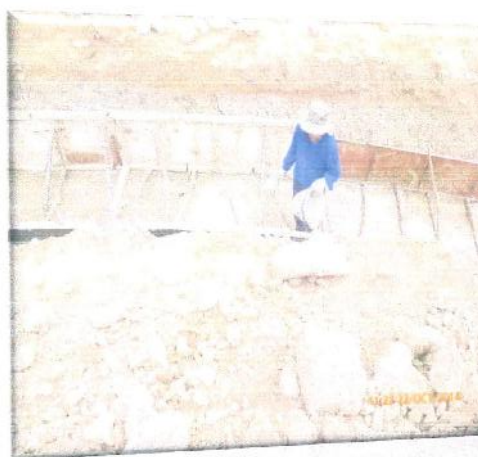
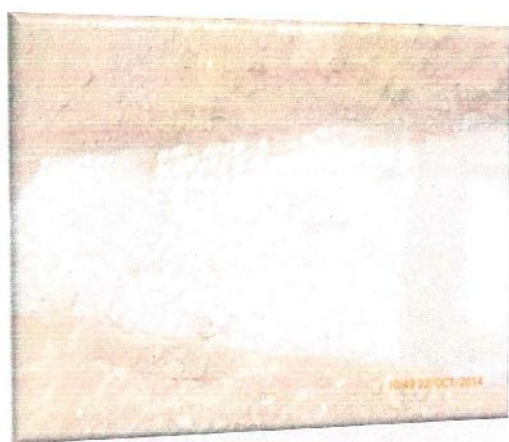
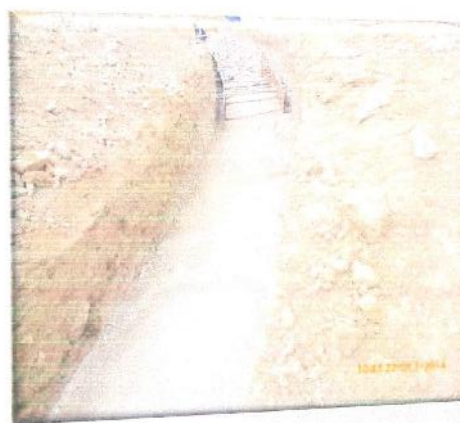
Anexo N°5

CONSTRUCCIÓN DE VERTEDERO DE EXCEDENCIA

Se muestra las imágenes donde se está levantando la información para determinar el costo de la construcción del vertedero de excedencia

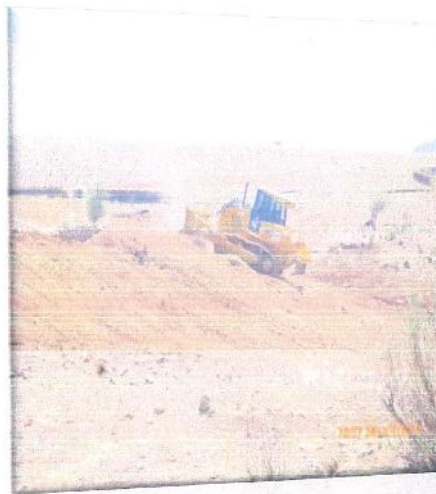
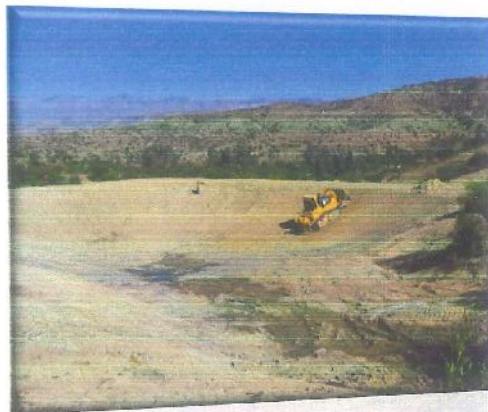
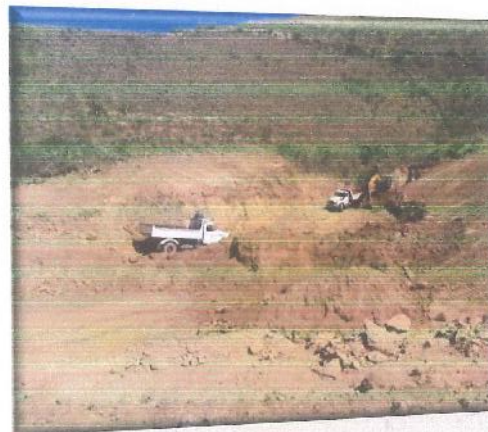
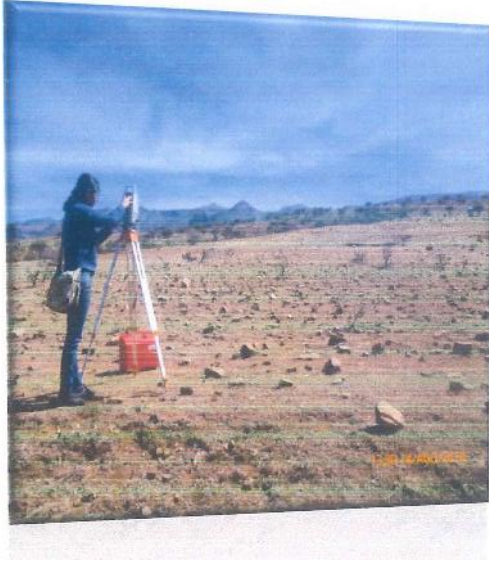
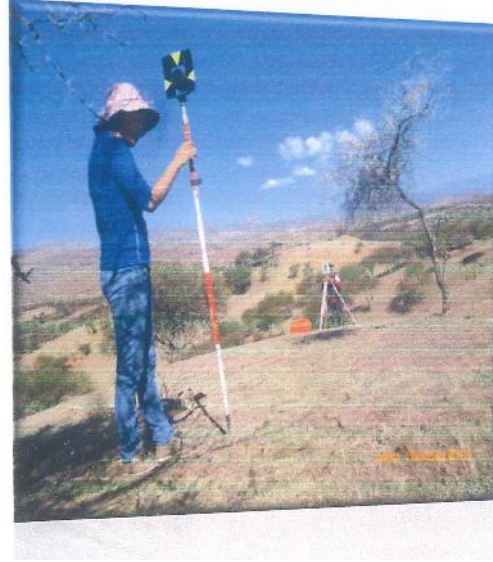
Anexo N° 6

EXCAVADO DE LA PRESA DE TIERRA

En la fotografía se está levantando la información requerida para la determinación del costo de la construcción de la presa de tierra, se observa el equipo que está escarificando,

También se observa el levantamiento topográfico que se hizo en el lugar de estudio del trabajo dirigido.
