CAPÍTULO I

INTRODUCCIÓN

En este trabajo de tesis, se llevará a cabo la evaluación de la rugosidad de las avenidas mediante el uso del rugosímetro de Merlín y el aplicativo Abakal IRI. El rugosímetro de Merlín es un instrumento de medición de rugosidad manual que se ha utilizado ampliamente para medir la rugosidad de la carretera en todo el mundo. El aplicativo Abakal IRI, por otro lado, es un software que utiliza la tecnología de sensores captando las vibraciones del tren de rodaje a través de acelerómetros de los teléfonos para medir la rugosidad de la carretera.

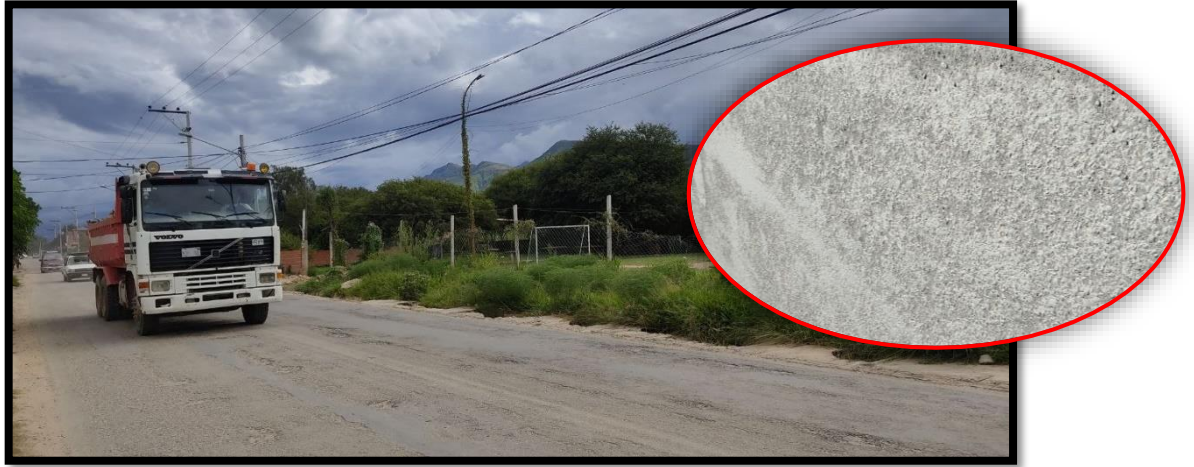
Figura 1.2 Zona de investigación, desgaste en la Avenida Los Molles

Se observa que la carpeta asfáltica de la Avenida Los Molles, presenta daños considerables en ciertos tramos, por lo que determinar y calcular el índice de rugosidad será uno de los propósitos de la presente investigación.

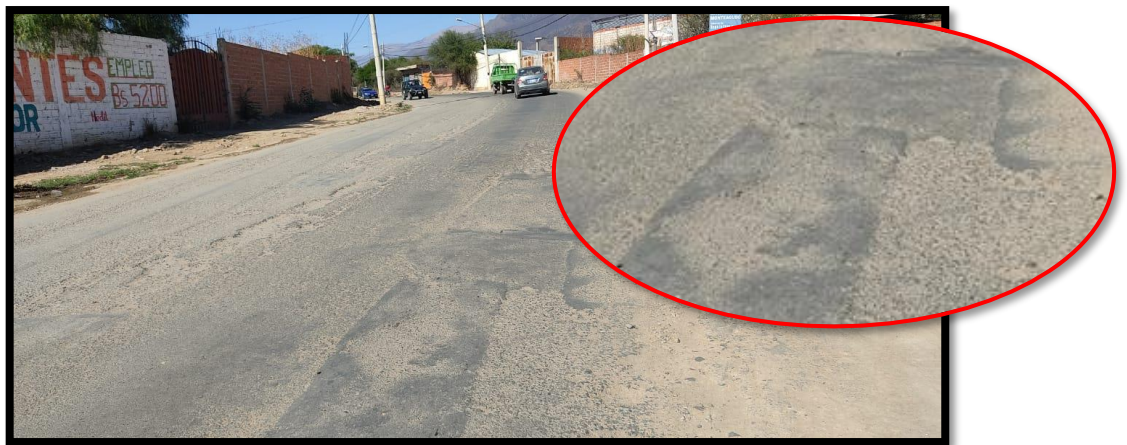
Figura 1.3 Zona de investigación, presencia de fallas en la Avenida Los Molles

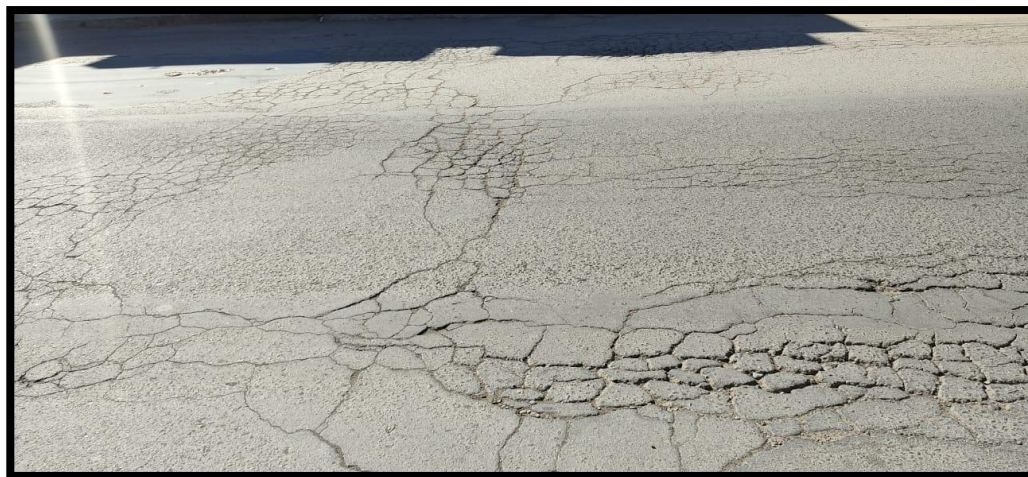
Figura 1.4 Zona de investigación, presencia de piel de cocodrilo en la capa de rodadura Los Molles

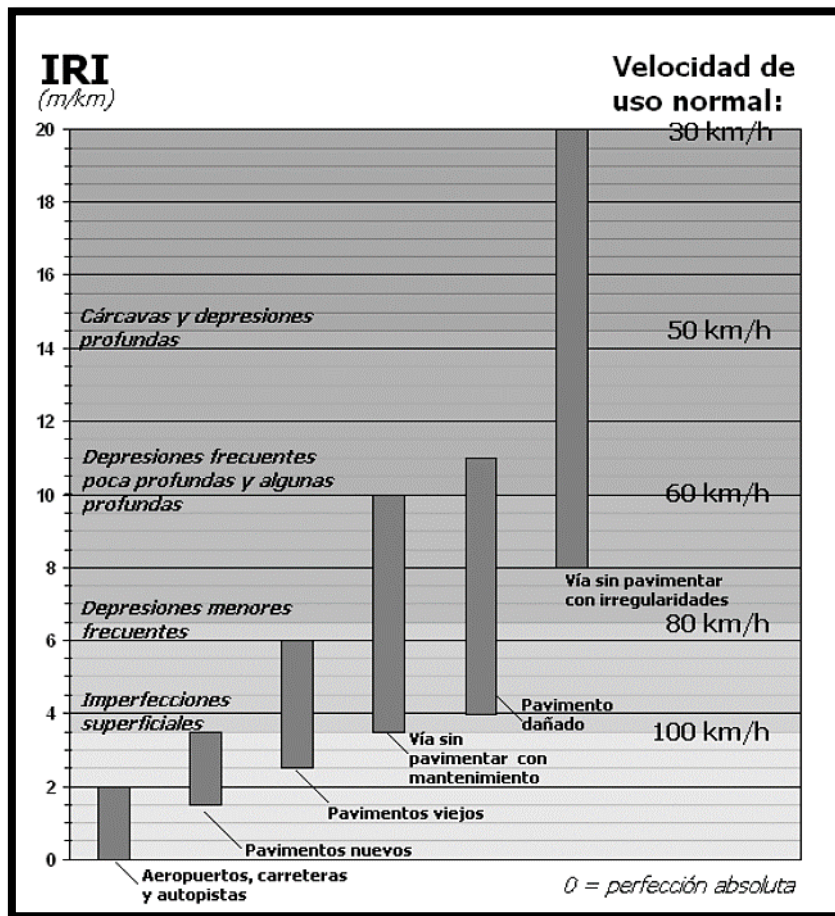
Figura 2.3 Escala para clasificar los caminos según IRI ABC

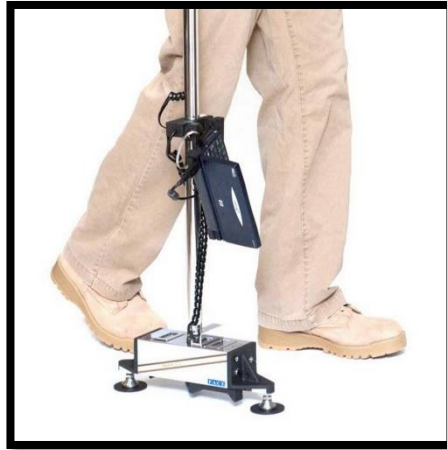
Figura 2.5 Equipo Dipstick

El rendimiento de las mediciones del *Dipstick* puede sobrepasar los 250 m por hora en una sola huella. Las ventajas de este dispositivo son su bajo costo inicial y su simplicidad de operación. Su principal desventaja sigue siendo la lentitud; por lo cual, es aplicable especialmente para la evaluación de secciones cortas de pavimento. (Sayers & Karamihas, 1998).

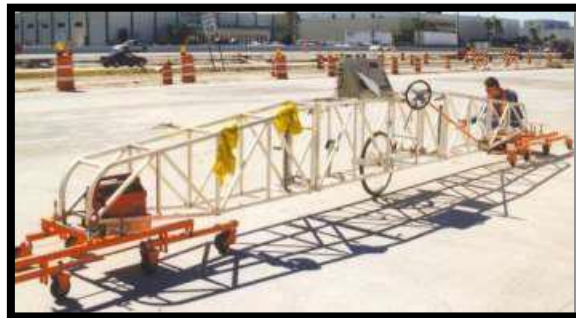
Figura 2.8 Equipo Perfilógrafo.

Las ventajas de los perfilógrafos incluyen su bajo costo inicial, simplicidad de operación y su buena repetitividad. Sus desventajas son su baja velocidad de operación, su baja disponibilidad en el mercado y su incapacidad para medir rugosidad en longitudes de onda distintos a múltiplos del largo del patín. (Montoya Goicochea, 2013).

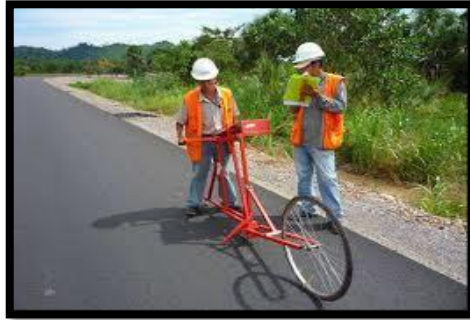
Figura 2.9 Uso del rugosímetro de Merlín

El método de medición que utiliza el Merlín, por haber sido diseñado este equipo como una variación de un perfilómetro estático y debido a la gran exactitud de sus resultados, califica como un método Clase 1. La correlación de los resultados obtenidos con el Merlín, con la escala del IRI, tiene un coeficiente de determinación prácticamente igual a la unidad ($R^2=0,98$).

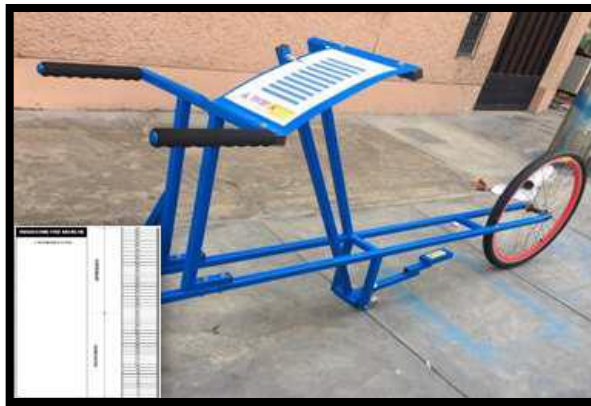
Figura 2.13 Escala para determinar la dispersión de las desviaciones del pavimento

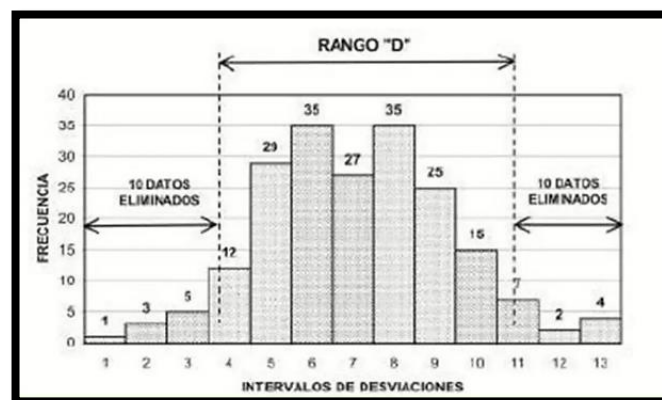
Figura 2.15 Histograma de la distribución de frecuencias.

Efectuado el descarte de datos, se calcula el “ancho del histograma” en unidades de la escala, considerando las fracciones que pudiesen resultar como consecuencia de la eliminación de los datos. En la Figura 2.15, por ejemplo, en el extremo inferior del histograma, se tiene que por efecto del descarte de los 10 datos se eliminan los intervalos 1, 2 y 3, y un dato de los doce que pertenecen al intervalo 4, en consecuencia, resulta una unidad fraccionada igual a $11/12 = 0,92$.

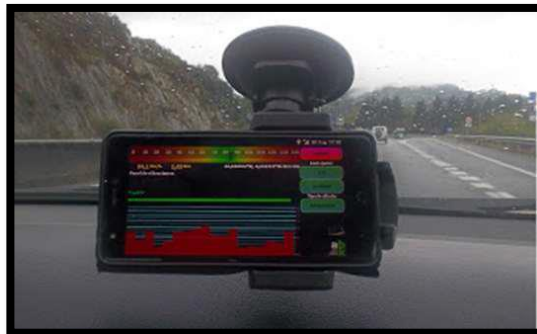
Figura 2.18 Ubicación del teléfono en el vehículo

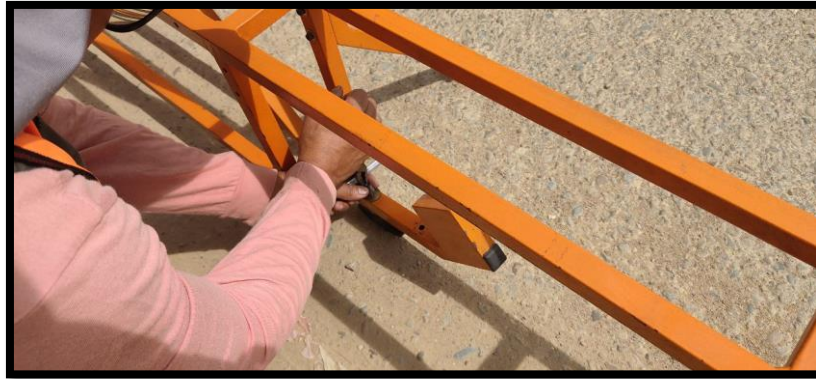
Figura 3.8 Calibración del equipo de Merlín.

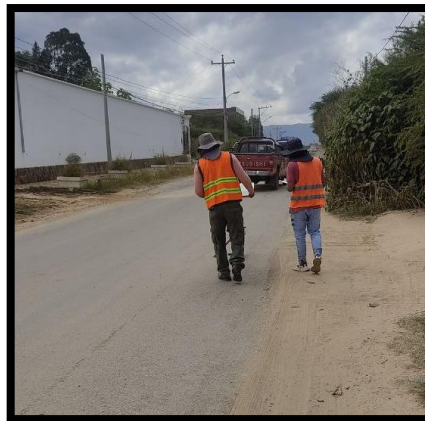
Nos dirigimos al punto de partida designado en nuestra avenida y ubicamos el equipo en esa posición para dar inicio al ensayo. Una vez que todo estaba listo, procedimos a recopilar los datos necesarios, siguiendo meticulosamente el procedimiento establecido. Tal como se observa en la figura 3.9

Figura 3.9 Posición del equipo en el punto de partida.

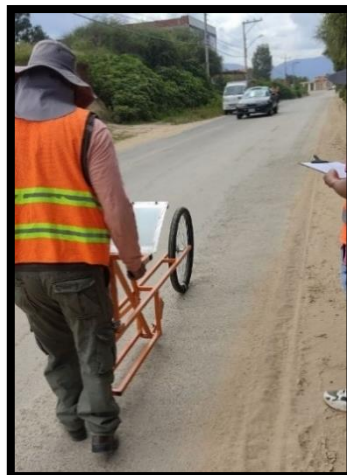
El ensayo realizado con el equipo Merlín se lleva a cabo bajo la condición de que un operador levante verticalmente el artefacto sobre el pavimento y lo desplace horizontalmente, calculando que la rueda realice una rotación completa de 360°, como se ilustra en la figura 3.11

Figura 3.11 Desplazamiento del equipo.

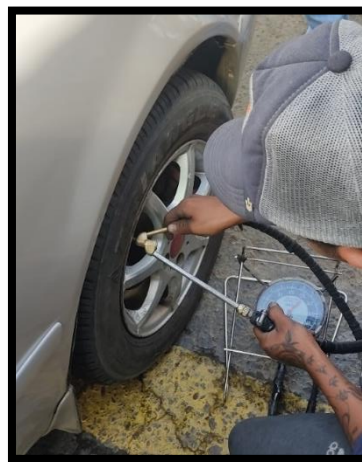
- Control de presión de llantas, a una presión de 40 bar cada una de las llantas.

Figura 3.20 Presión de llantas

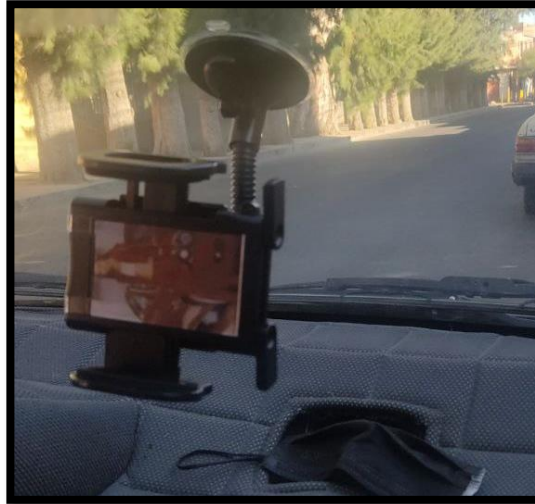
- Montar el soporte del teléfono en el parabrisas para que quede fijo, estable y fácil de alcanzar con las manos.

Figura 3.21 Posición del soporte

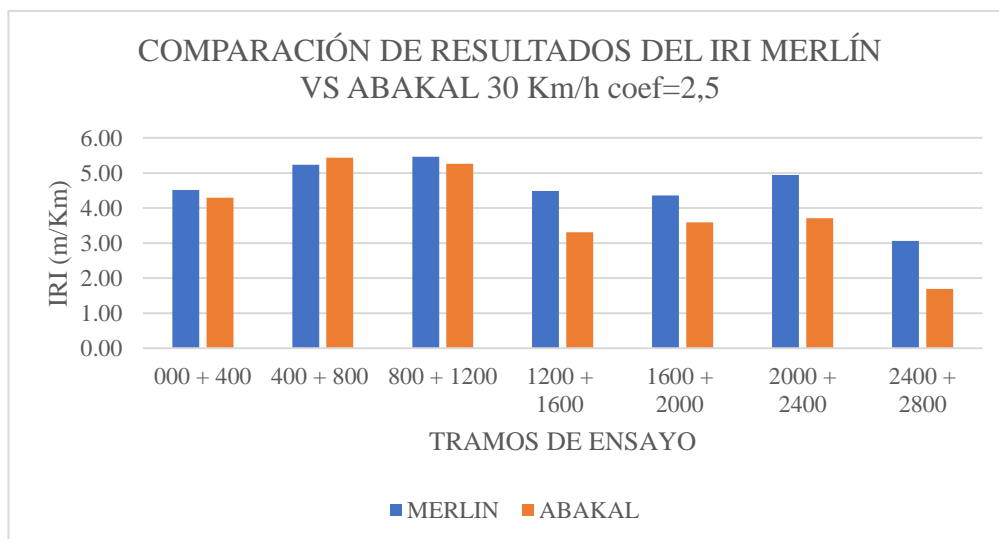
Figura 3.31 Gráfica Av. Los Molles; Merlín/Abakal Coef = 2,5; 40psi
