## 1. MARCO TEÓRICO

### 1.1 Introducción

Realizar un proyecto de Refuncionalización y Conservación del bloque de la antigua Escuela de Agricultura y Ganadería, ubicado en la entrada principal al Campus Universitario de la UAJMS.

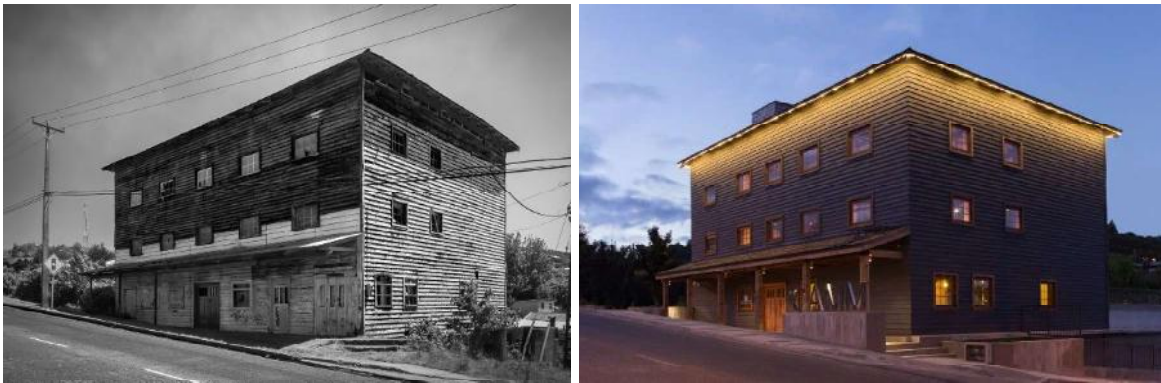
Ilustración 1 – Fotos antes - después del Centro de Arte Molino Machmar.

Este edificio fue creado en el año 1940 y fue diseñado como molino. Con una arquitectura tipo industrial, cuenta con un área de 1250 m<sup>2</sup>. Tiene elementos muy peculiares como pequeños vacíos que eran utilizadas como conductos por los cuales circulaba la harina, su estructura de madera que con los años se fue debilitando y pequeñas ventanas alrededor por

las que apenas se asomaba la luz. Todos estos elementos fueron tomados en cuenta para su restauración y reciclaje.

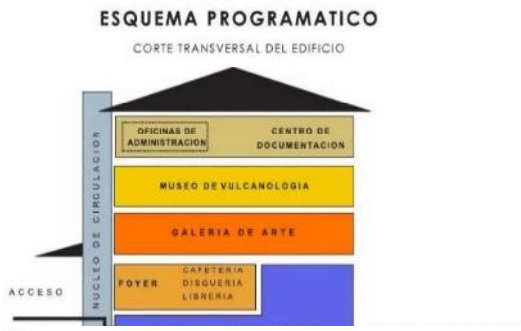
Ilustración 4 – Corte transversal del edificio Centro de Arte Molino Manchar

Emplazado en 1250 m<sup>2</sup>, la arquitectura del edificio es parte de una arquitectura aislada, cerrada y de volumen cuadrado. El piso es de madera y sobre él se distribuyen 4 niveles superiores, donde podemos encontrar distintos ambientes destinados para el Centro de Arte. Entre ellos encontramos una interesante

conexión visual gracias a distintos “vacíos” que fueron creados con el fin de agilizar el transporte de la harina dentro del molino.

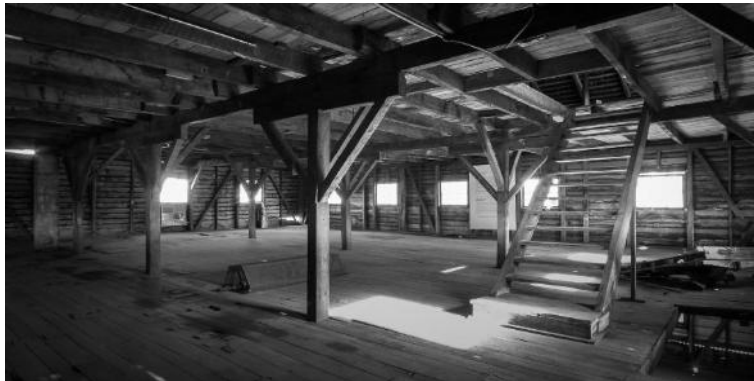
Ilustración 7 – Fotografía de vigas y pilares de madera del edificio.

La estructura de este edificio está hecha a base de pilares y vigas corridas de madera al igual que los entresijos. Con este sistema se logra una planta libre donde, hace años, se instaló la maquinaria del molino.

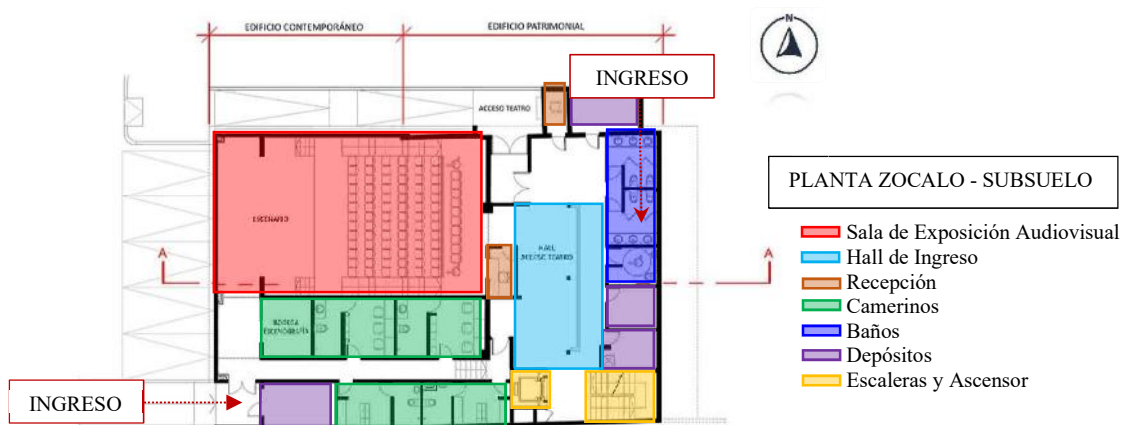
Ilustración 8 – Plano de Planta Zócalo - Subsuelo

En la actualidad, entre sus distintos niveles podemos encontrar las salas de exposición amplias y simples.

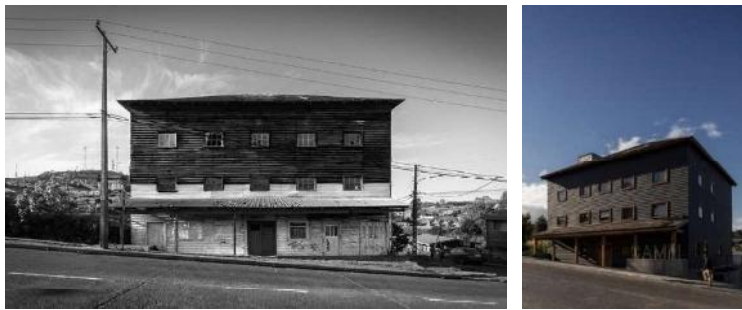
Ilustración 17 – Reciclaje de fachada en el Centro de Arte.

Así mismo, se mantiene la fachada de madera tradicional del edificio y por dentro se cambiaron pisos (piso de madera como los originales) y se revistió y pintó las paredes con colores claros para ayudar con la iluminación de los espacios y se cambiaron los marcos de ventanas y puertas.

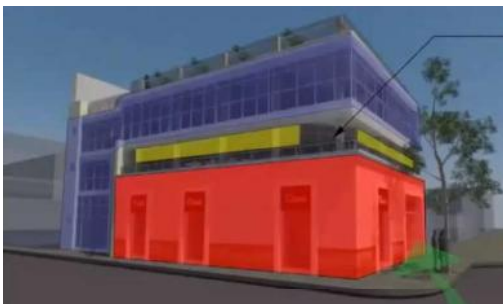
Ilustración 38 – Ilustración 3D del edificio

Como podemos observar en la imagen, la parte que esta resaltada de rojo es la que se pudo rescatar de la construcción anterior, donde observamos los muros de una altura muy considerable a comparación de los que ahora. Lo que está

resaltado de amarillo y azul, pertenecen al nuevo diseño propuesto en este proyecto. El primer piso (amarillo) y el segundo (azul) están destinados para un café – restaurantes, cuentan con los ambientes correspondientes para que éste funcione. También, en ambas plantas, podemos apreciar los balcones continuos que fueron propuestos respetando la línea municipal.

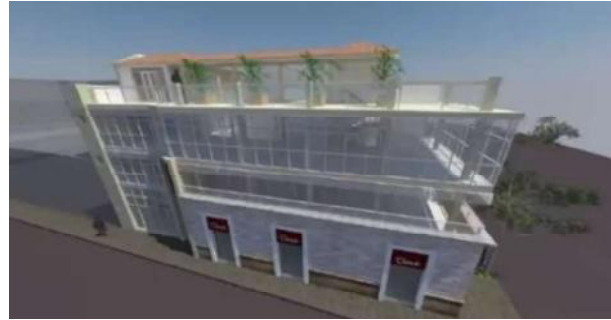
Ilustración 39 – Ilustración 3D del edificio Shaddag.

En el último piso podemos encontrar una terraza ajardinada que cuenta con un pequeño espacio que funciona como pub por las noches, desde ahí se pueden apreciar hermosas vistas de la ciudad de Tarija y espectaculares atardeceres, fomentando así el turismo en estos lugares.

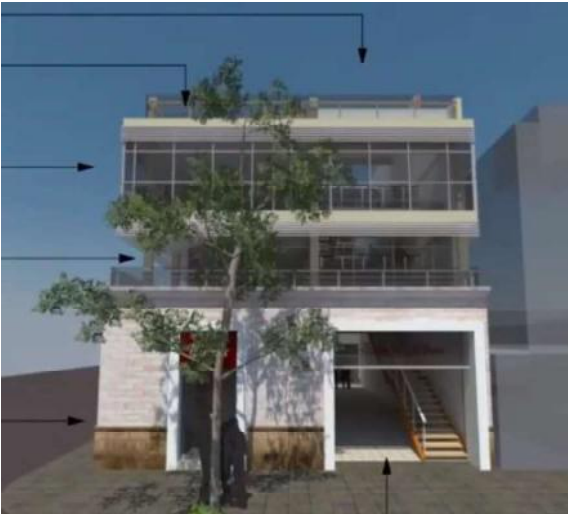
Ilustración 41 – Ilustración 3D, fachada frontal del edificio Shaddag.

Como pudimos observar, en esta intervención se destaca la manera en la que se “recicló” la fachada antigua y se mantuvieron conceptos de la edificación anterior, como el patio interior, para que la esencia del edificio no desaparezca.

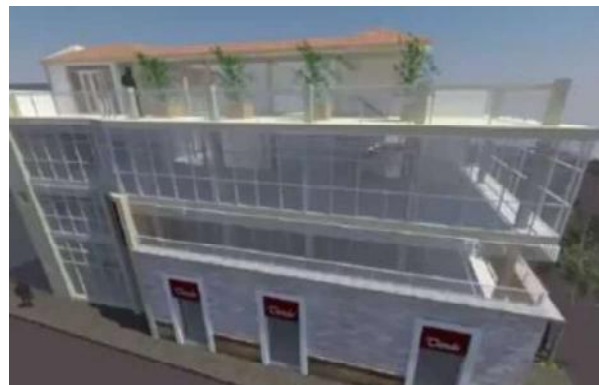
Ilustración 42 – ilustración 3D, fachada lateral izquierda del edificio Shaddag.

el material utilizado, que más predomina en el primer, segundo y tercer piso, son los paneles de vidrio, tanto para balcones como para generar o dividir ambientes.

También como elemento importante podemos encontrar una cubierta de teja en la galería de la terraza, que desde el punto de vista de muchas personas es un detalle muy característico de los inmuebles en la ciudad de Tarija.

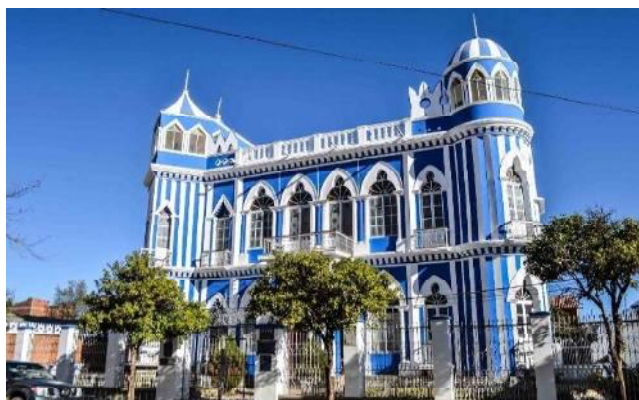
Ilustración 46 - Castillo Azul, ejemplo de edificación estilo Republicano.

Estas viviendas se caracterizan, sobre todo, por la estética de sus fachadas, donde los huecos de puertas como de ventanas se alinean y son perfectamente simétricas e idénticas, las grandes portadas que resaltaban las puertas principales desaparecen, al igual que los balcones y barandas de madera, siendo sustituidos por balcones más pequeños de piedra con barandas de hierro forjado y fundido; sin embargo son muy característicos de esta época los balcones cerrados o enfarolados.<sup>119</sup>

Los sistemas constructivos se mantienen: cimientos de “cal y canto”, muros de adobe, aunque más delgados en la planta alta y cubiertas de teja colonial, siendo la única innovación los entresijos de vigas de madera con bovedilla de ladrillo.<sup>120</sup>

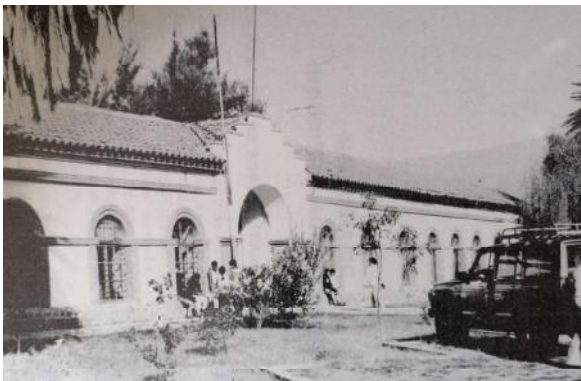
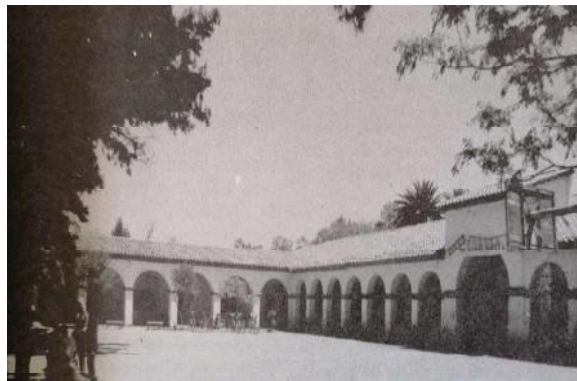
Ilustración 74 - Fachada frontal Bloque A

EL bloque de la Antigua Escuela de Agricultura y Ganadería es una construcción que resalta mucho entre las otras edificaciones que se encuentran a su alrededor. Su fachada es una característica muy importante de la época en la que fue construida y la simetría que presenta tanto por delante como por detrás hace que el bloque nos transporte a otra época al pasar por él. Cuenta con una galería en la parte posterior, que en su recorrido nos acompaña con arcos de medio punto y fuera de ellos el patio central con un gran y vistoso jardín que rodea la fuente de agua principal, la misma que no pertenece a la época y fue construida en el año 1995.

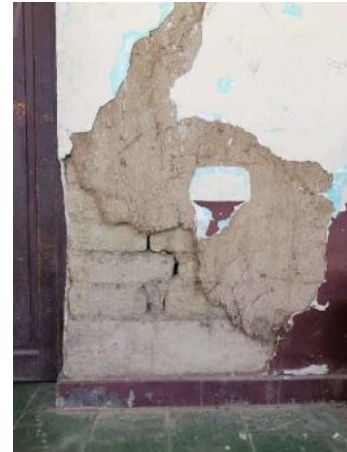
Ilustración 77 - Fotografía cimientos y sobrecimientos

- Sobrecimientos: Se colocan por encima de la cota de los cimientos, su función es proteger al muro de adobe de la humedad del suelo y de otras acciones. Están contruidos del mismo material que los cimientos “cal y canto” y sus dimensiones son las mismas que del grosor del muro. Los sobrecimientos del bloque miden 0,90 m de ancho por 0,40 m de alto.

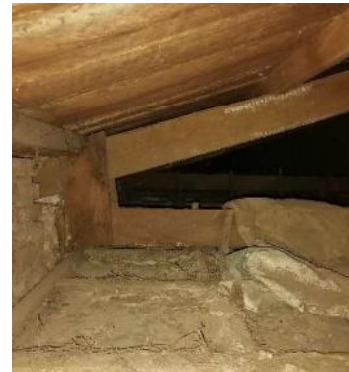
Ilustración 79 - Fotografía estructura de madera bloque A

- Cubierta: Esta constituida por una estructura de madera y tejas cerámicas curvas “coloniales” cuyas dimensiones son de 30 cm x 15 cm y un espesor de 2 cm y están aplicadas encima de un mortero de barro y un entablonado de madera. Además, su estructura contiene vigas de madera de 10 x 6”; La cubierta tiene una pendiente del 35% y posee un cielo falso con bastidores de madera que sujetan una “malla de gallinero”, la misma a la que se empareja a la tela cubierta de yeso y cal.

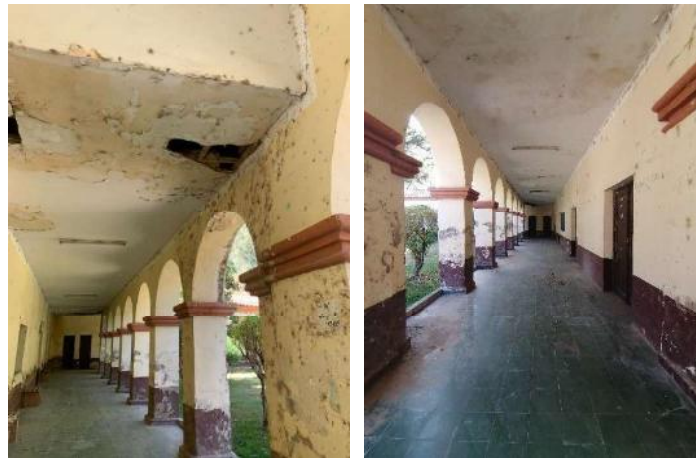
Ilustración 81 - Fotografías galería

- Pintura: Se sabe que la pintura original del bloque de la antigua escuela de Agricultura y Ganadería estuvieron elaboradas en base a agua de cal y pigmentos naturales. A pesar de que el bloque fue repintado hace aproximadamente 13 años (2009) y mucho antes de eso también tuvo otra intervención (1951), se pudo detectar claramente el color original de la misma, ya que en algunas zonas éste rastro quedó inaudito, el color que poseía originalmente el bloque era blanco con detalles en color terracota.

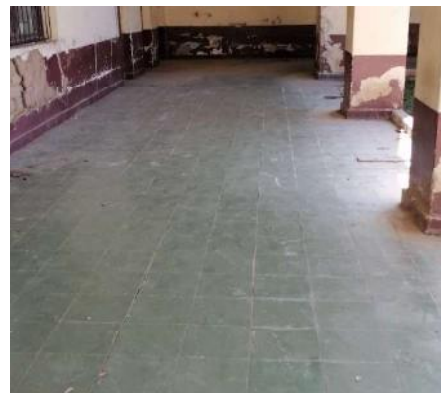
Ilustración 84 - Fotografía pisos

- Pisos: Es muy probable que el piso original haya sido algún tipo de ladrillo cocido, muy utilizado en las viviendas del centro de la ciudad en esa época. Lamentablemente no hay indicios de esto ya que las diferentes intervenciones por las que paso el bloque hicieron que cambiara. En la actualidad podemos observar un tipo de cerámica color verde, probablemente de la época en la que el bloque paso a manos de la universidad.

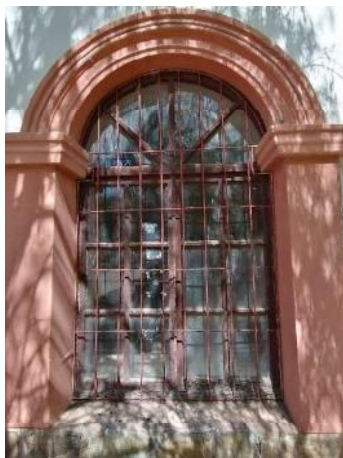
Ilustración 85 - Carpintería de metal

- Carpinterías: Existen de 2 tipos dentro del bloque. La primera seria las de madera, destinadas a puertas y ventanas de la edificación que gracias ciertas intervenciones se mantienen en buen estado y con el debido tratamiento pueden ser rescatadas; la segunda seria las carpinterías de metal, destinada a las rejerías de las ventanas de la fachada principal y fachadas laterales. Se cree que las mismas fueron colocadas por motivos de seguridad mas no como elementos decorativos.

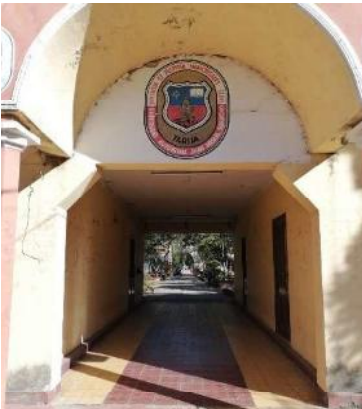
Ilustración 90 - Fotografía Bloque B

- Cimentación: Cimientos y sobrecimientos de hormigón. Para esta época, en el departamento de Tarija, ya se empleaba este material.
- Muros: Muros de carga construidos con ladrillos de 6 huecos, con un grosor de 20 cm aproximadamente más revestimientos.
- Pisos: Los pisos son de cerámico, fueron cambiados y sustituidos por nuevos en color amarillo y terracota al momento de la intervención,

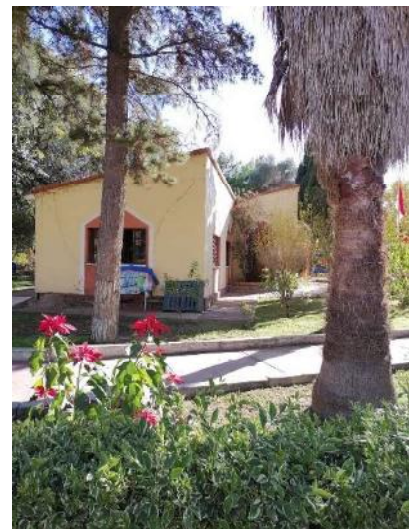
Ilustración 91 – Fotografía cubierta Bloque B

- Cubierta: Estructura de madera, para la cual se pretendía colocar teja de estilo “colonial”, la misma que fue sustituida por “calamina”. La pendiente es de 35% y cuenta con una sola caída hacia la parte posterior del bloque; El cielo falso está construido por una plancha de “yeso cartón”, la misma que se sujeta a la estructura de madera con costaneras del mismo material.

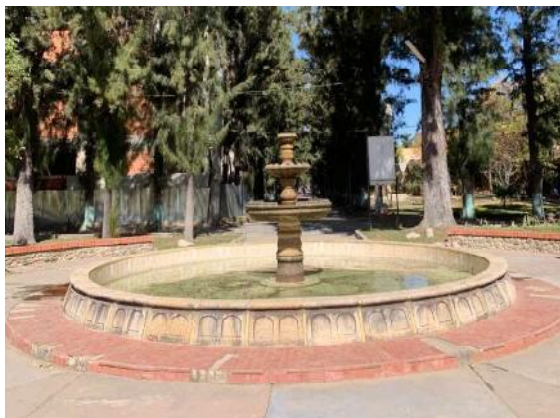
Ilustración 96 - Fotografía fuente de agua

La fuente de agua, como podemos observar, no pertenece a la época de construcción del Bloque A. La misma está compuesta por un tanque de almacenamiento de agua y una bomba que hace funcionar la misma; gracias a este sistema el agua se reutiliza y no se desecha por el desagüe, logrando una manera amigable con el medio ambiente de funcionamiento para la fuente de agua.

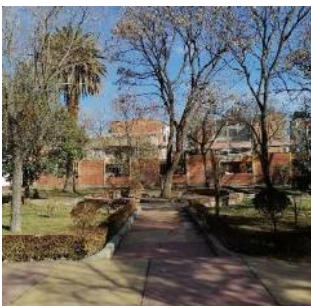
Ilustración 97 - Fotografía vaciado de hormigón en exterior

Parte de la circulación está constituida por un vaciado de hormigón pintado de color rojo y amarillo. Lamentablemente, gran parte de este vaciado se encuentra en muy mal estado, generando un constante peligro y mostrando una mala imagen de la universidad, tomando en cuenta que se encuentra en la entrada principal al Campus Universitario.

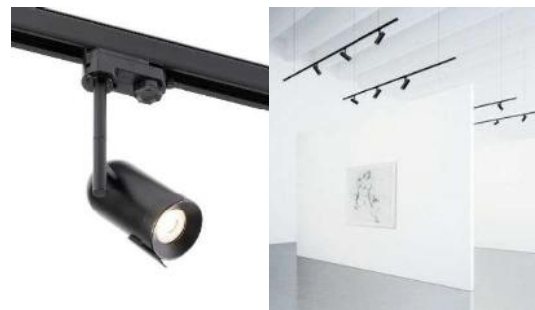
Ilustración 103 - Iluminación con riel para interior

- La iluminación jugará un papel muy importante en este proyecto. La utilización de luminaria Led, para espacios fuera y dentro del bloque generara un menor gasto energético y una mejor iluminación. De igual manera, acompañara a los edificios durante la noche jerarquizando espacios que lo necesiten y marcando recorridos.

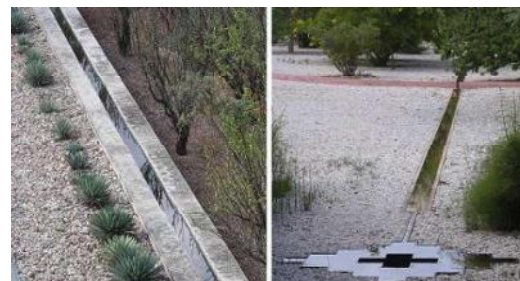
Ilustración 106 - Recolección de agua por canales en suelo

- La captación de aguas pluviales contribuirá a la sostenibilidad y protección del medio ambiente. Es una técnica ancestral y funciona de manera muy simple recolectando el agua de lluvia que se descarga en superficies duras como son los techos o el recubriendo de suelos. Estarán destinadas al riego de áreas verdes; este sistema se ejecutará por suelo, muy diferente a lo que generalmente se conoce, pero que funciona de la misma manera y se requieren los mismos elementos como conductos de agua, filtros, tanques de recolección, etc; Esta agua recorre los canales que están ubicados estratégicamente a un lado del cordón de las jardineras, para depositarse en un tanque cisterna de agua semisubterráneo previa filtración para eliminar residuos no necesarios. Una vez filtrada y depositada el agua, es succionada por una bomba, la misma que está conectada al sistema de aspersores de los jardines (instalación especial).

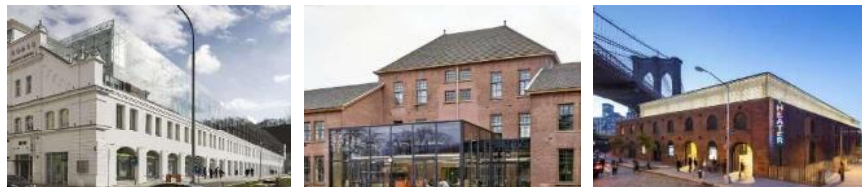
Ilustración 109 - Incorporación de estilo contemporáneo.

En la intervención que se realice en el bloque se respetará la estructura del mismo, a menos que ésta necesite ser reforzada, y se mantendrá la morfología arquitectónica que lo caracteriza. Esto se logrará agregando elementos contemporáneos que no compitan con el estilo actual y permitan que éste resalte y se contraste. Esta incorporación de arquitectura contemporánea no será empleada con un fin estético, por el contrario, será aplicada en ambientes que lo requieran, permitiendo el ingreso de luz y aire natural a espacios que carecen de él.

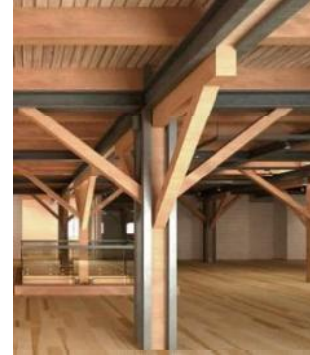
Ilustración 110 - Estructura metálica de refuerzo.

- Se propone la utilización de materiales como el metal, para el refuerzo del sistema estructural del bloque; ya que éste al ser tan resistente no permitirá la deformación del edificio con el pasar de los años y generará un concepto visual entre lo moderno y contemporáneo muy popular en estos días. Esto logra la consolidación estructural del bloque, ya que permite rescatar el sistema estructural original y adapta la estructura existente a la normativa actual de construcción sin desvalorizar su existencia.

- Este material será utilizado tanto por fuera como por dentro. Por dentro se propone una nueva estructura tipo “esqueleto” que quitará de los muros la carga que la cubierta genera, apoyándose ésta en la nueva estructura; por fuera, una nueva estructura que atraviesa el bloque antiguo, el mismo inspirado en los famosos invernaderos (o greenhouse) en parques botánicos.

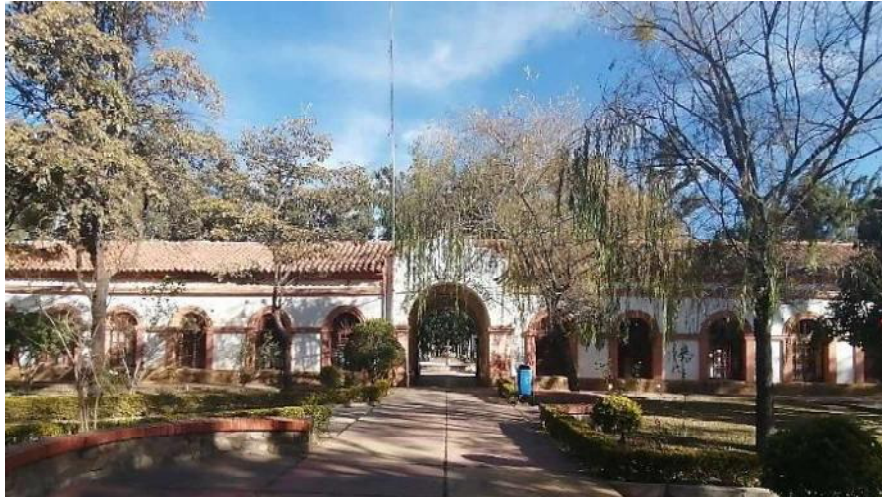
Ilustración 113 - Fachada del bloque a intervenir.

La refuncionalización y conservación de este bloque contribuirá a la historia de nuestra universidad, ya que en ella están años de servicio a la población Tarijeña formando profesionales. Este espacio dejará de ser una simple entrada al campus universitario y se convertirá en un lugar de recreación social y cultural para la universidad y la ciudad de Tarija. De la misma forma, dejará como enseñanza a la sociedad que se debe cuidar, mantener y preservar el patrimonio y no así deshacerse del mismo.
