CAPITULO I
MARCO TEÓRICO

CAPÍTULO I MARCO TEÓRICO

El abandono y el inadecuado mantenimiento de la Casa del Dorsal sin un criterio técnico llevando a remplazar la estructura con nuevos materiales, agravan el deterioro de los elementos arquitectónicos originales de la época; generando la pérdida de este inmueble con alto valor patrimonial

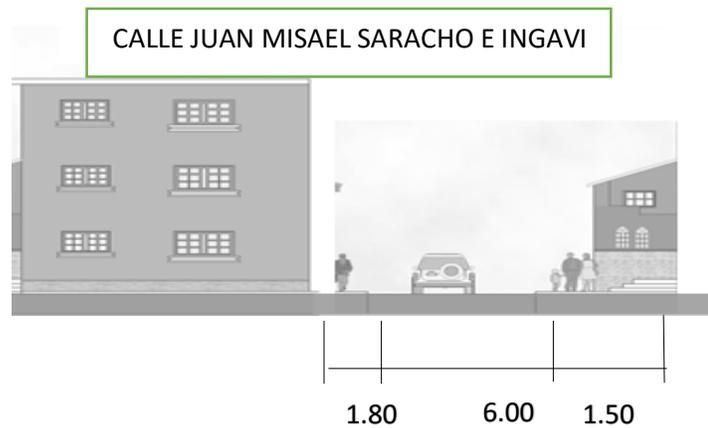
- La calle tiene 6 m de ancho mientras que la veredas son de 1 a 1.8 m dando prioridad al vehículo

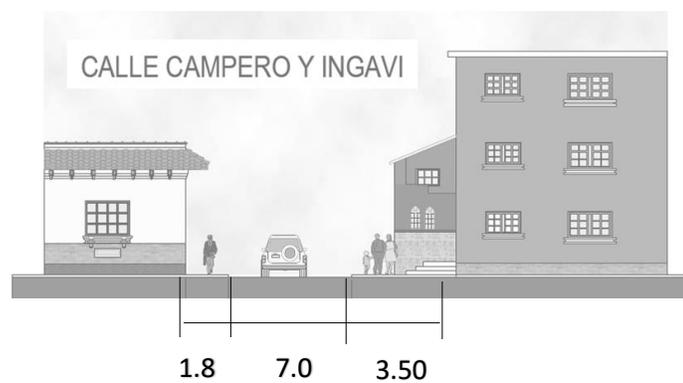
- La calle tiene 7 m de ancho mientras que la veredas son de 1 a 3.5 m, dando prioridad al vehículo

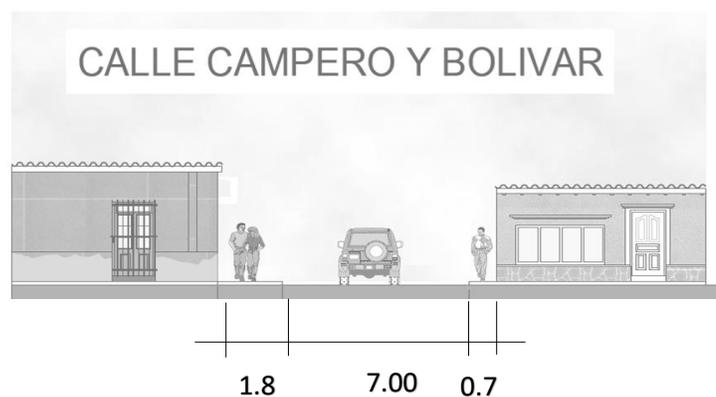
- La calle tiene 7 m de ancho mientras que la veredas son de 0.70 a 1.8 m dando prioridad al vehículo, como se puede observar en el gráfico.
- b. PRIORIDAD AL PEATÓN

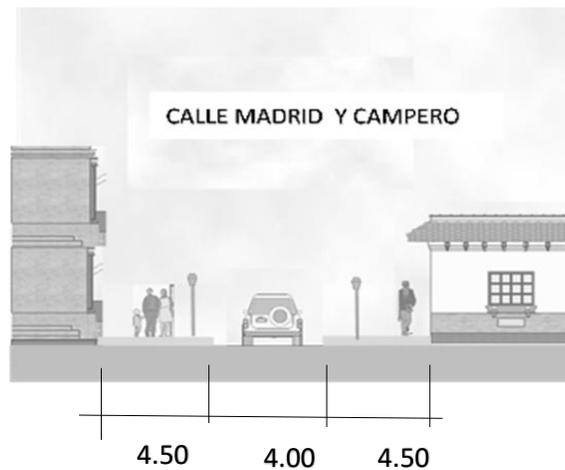
La calle tiene 4 m de ancho mientras que las veredas son de 4.5 m dando prioridad al peatón haciéndolo más un espacio público. Y a la vez una fusión de ambas

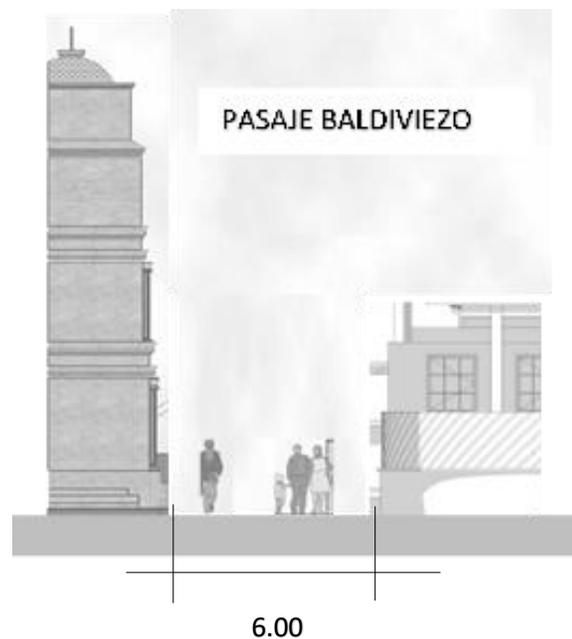
- La calle es totalmente peatonal y usada también como espacio público y de recreación

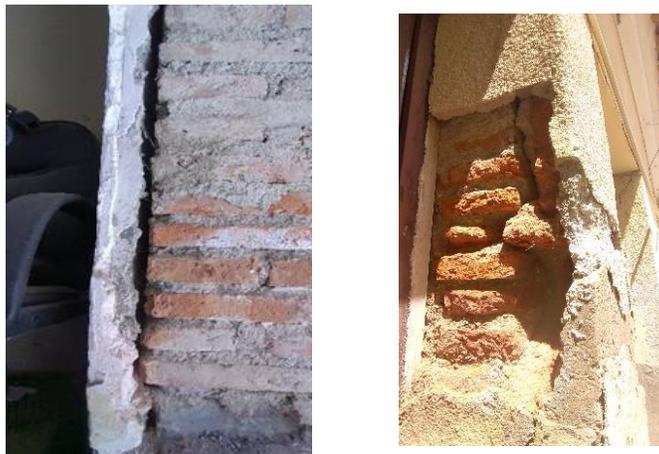
Los muros son de adobe, este es un método el cual consiste en colocar ladrillo pegado, con mortero de cal y pedazos de ladrillo como relleno

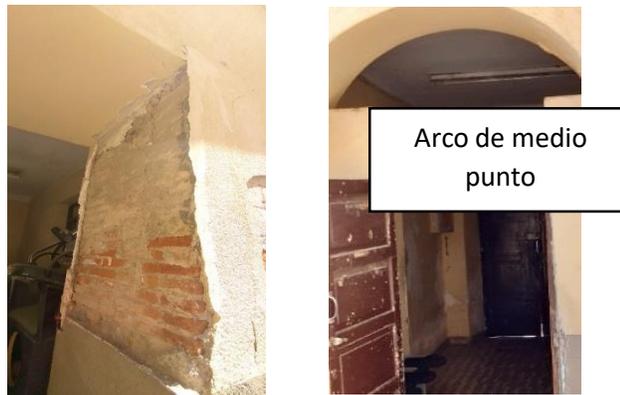
Ésta presenta columnas con bases de piedra, basas rectangulares de ladrillo con mortero de cal, Posee arcos de ladrillo y mortero de cal y arena.

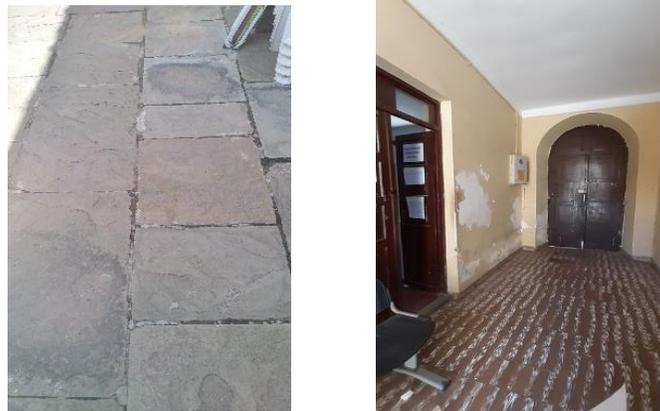
Pisos: En el interior se utilizó baldosa de barro cocido de forma mixtilínea. Pero han sido remplazados por materiales contemporáneos (concreto y mosaico,) piedra con mortero de cal y arena, en el patio central, rectangular

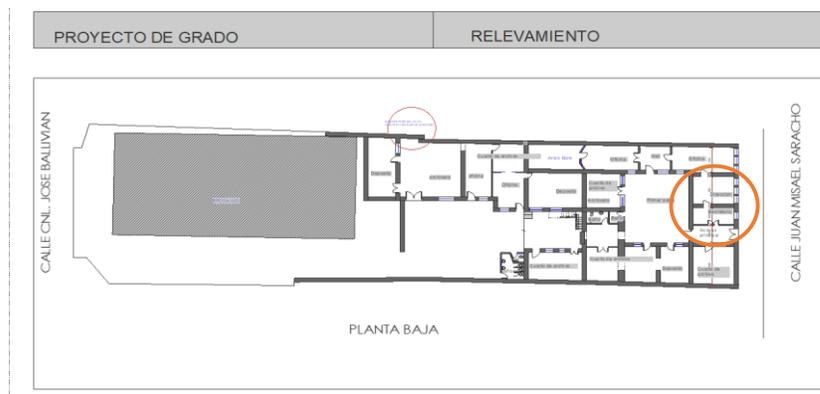
Figura 5.35: Levantamiento real del edificio

El edificio ha estado sujeto a alteraciones espaciales al transformar el uso primitivo; una de las principales modificaciones es la construcción de tabiques de block en algunos ambientes. También se cerraron algunas puertas y se abrieron otras. Ver en la figura 4.36

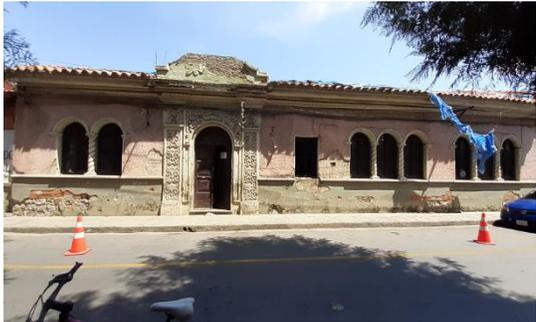
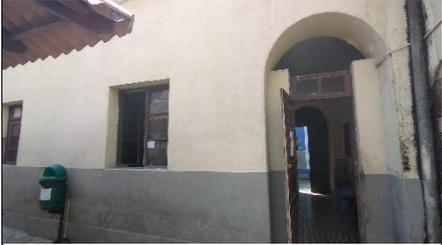
FORMA Y DISEÑO

<p>de barro tradicional con caída a 2 aguas.</p> <ul style="list-style-type: none"> • Planta baja area construida 533. m2 • Ancho de muro de adobe de 1m y 0.6m • Linea de construccion alineada • Altura del interior 4.26 • Altura de la fachada 5.00 • Altura la cumbrera es de 6.16 	<p>asimétrica (5 fachadas) Cubierta inclinada a (dos aguas), los espacios interiores giran alrededor del un patio central .</p>
---	---

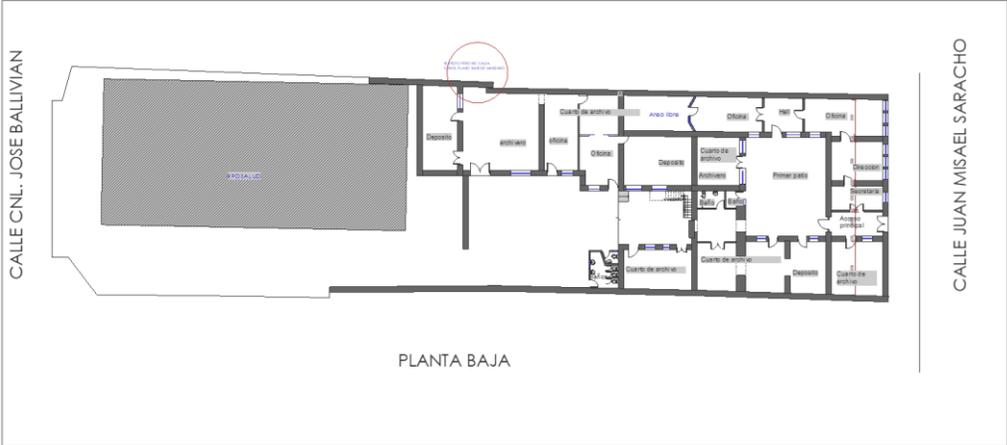
<p>PLANTA BAJA</p>	
<ul style="list-style-type: none"> • Construcción hacia la calle consta de una sola planta, con cubierta de teja 	<ul style="list-style-type: none"> • Planta rectangular

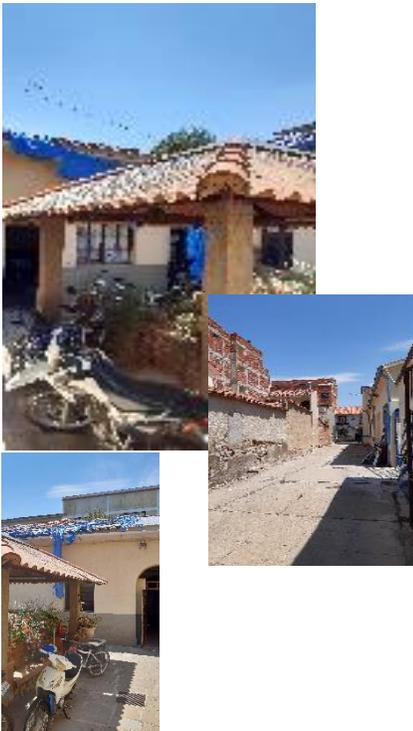
USO Y FUNCIÓN ACTUAL	
Descripción detallada

Interior :	
<p>Consta de un pasillo conector por medio de un zaguán que se dirige a un patio central el cual gira a su entorno, ambientes diferentes que actualmente son usados como oficinas y depósitos de administración; este patio tiene una jardinera en el centro, también consta de un segundo patio, se conecta por un zaguán, que consta de otros ambientes de uso de depósitos contruidos con materiales nuevos, este tiene un solo ambiente pequeño en segunda planta</p>	
Exterior	
Descripción detallada

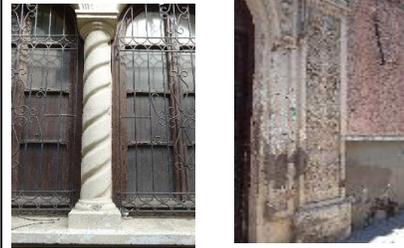
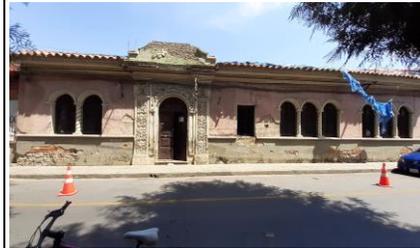
La vista exterior es de especial relevancia ya que tiene ciertos elementos que la caracteriza de los demás edificios de su entorno.

Consta de arcos de medio punto en puertas y ventanas, puerta principal con alfiz, remarcada con pilastras con molduras y capiteles corintios, rematada con un frontón en la parte superior de la fachada. Ventanas enmarcadas por columnas y molduras, muro de adobe, zócalo y paredes revocadas con cemento, cornisa de adobe y ladrillo revocadas con yeso

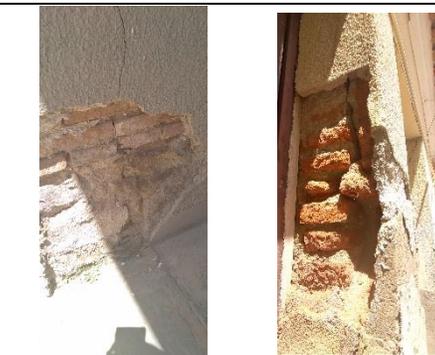
TECNICAS CONSTRUCTIVAS

Su sistema constructivo en especial los elementos decorativos fueron hechos por manos especializadas es de elementos naturales que usaron en esa época como ser elementos el barro (adobe) , yeso, cal, madera, caña, teja y el ladrillo cocido

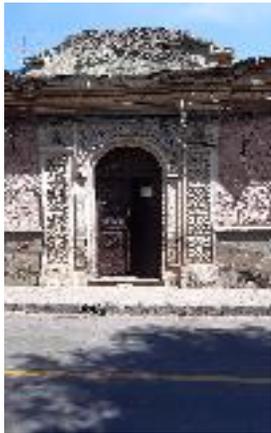
Elemento: paredes

Patología: pérdida de elementos decorativos	
Causa: por consecuencias físicas naturales	
Acciones: Restitución del elemento

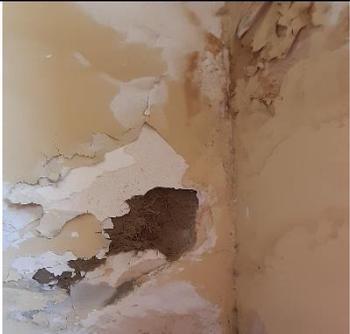
Elemento: paredes interiores

Patología: fisuras	
Causa: por consecuencias físicas naturales	
Acciones: Restitución del elemento

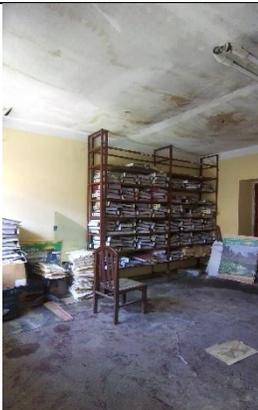
Elemento: cielo falso

Patología: desprendimiento	
Causa: filtración de agua	
Acciones: Restitución del elemento

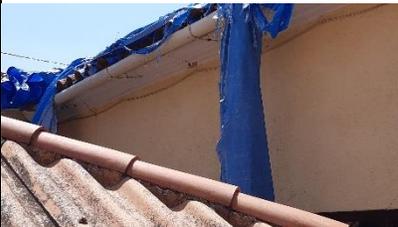
Elemento: cubierta

Patología: rotura	
Causa: pérdida de adherencia	
Acciones: Restitución del elemento en estado ruinoso impermeabilización

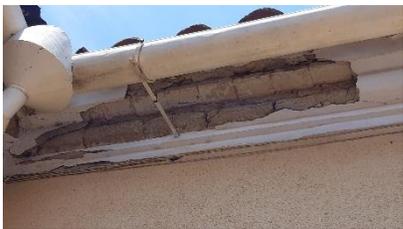
Elemento: alero

Patología: desprendimiento	
Causa: por consecuencias físicas naturales (las lluvia y el tiempo)	
Acciones: Restitución del elemento

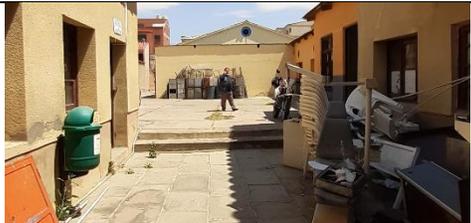
Elemento: pisos y patios

Patología: crecimiento biológico	
Causa: presencia de materiales orgánicos

Acciones: limpieza profunda	
-----------------------------	--

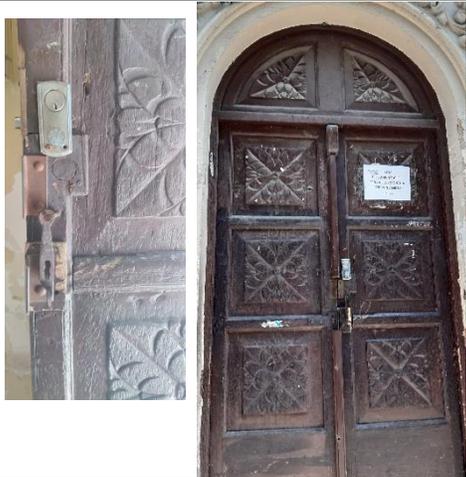
Elemento: puerta y ventanas

Patología: degradación	
Causa: : por causas físicas naturales y biológicas	
Acciones: Restitución del elemento en estado ruinoso impermeabilización

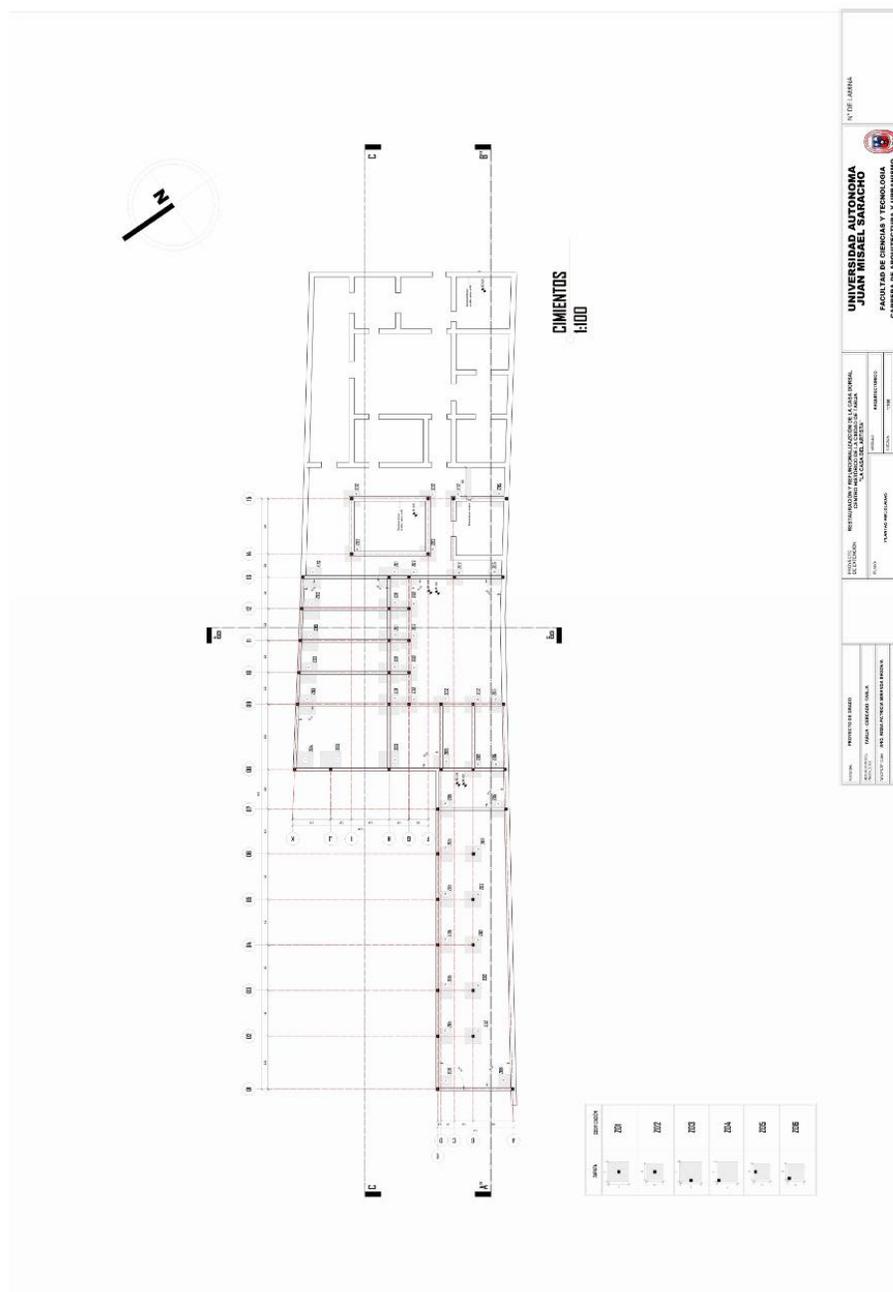
Fuente: elaboración propia
Figura 7.58: plano cimiento

7.2. PLANO CIMIENTOS

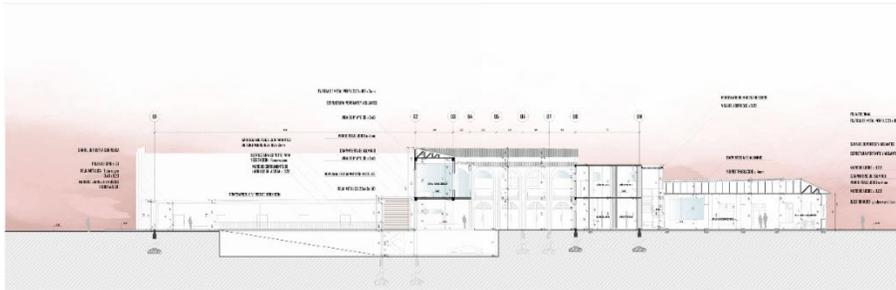
7.5.1. CRTE LONGITUDINAL

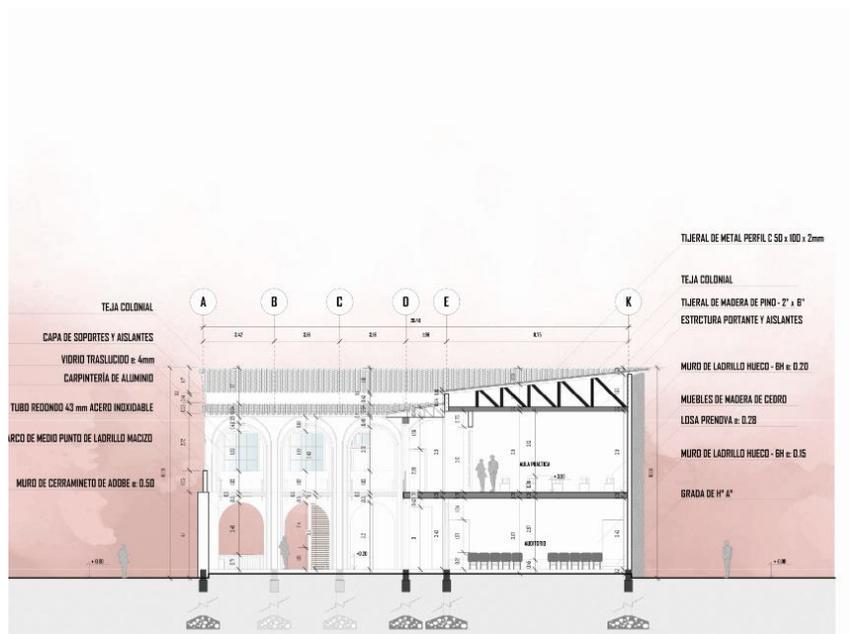
Figura 7.62: corte B-B

7.5.2. CORTE TRANSVERSAL
