**CAPITULO X**  
**CASOS CLINICOS**

**CAPITULO X**  
**CASOS CLINICOS**  
**CASO CLINICO N° 1**

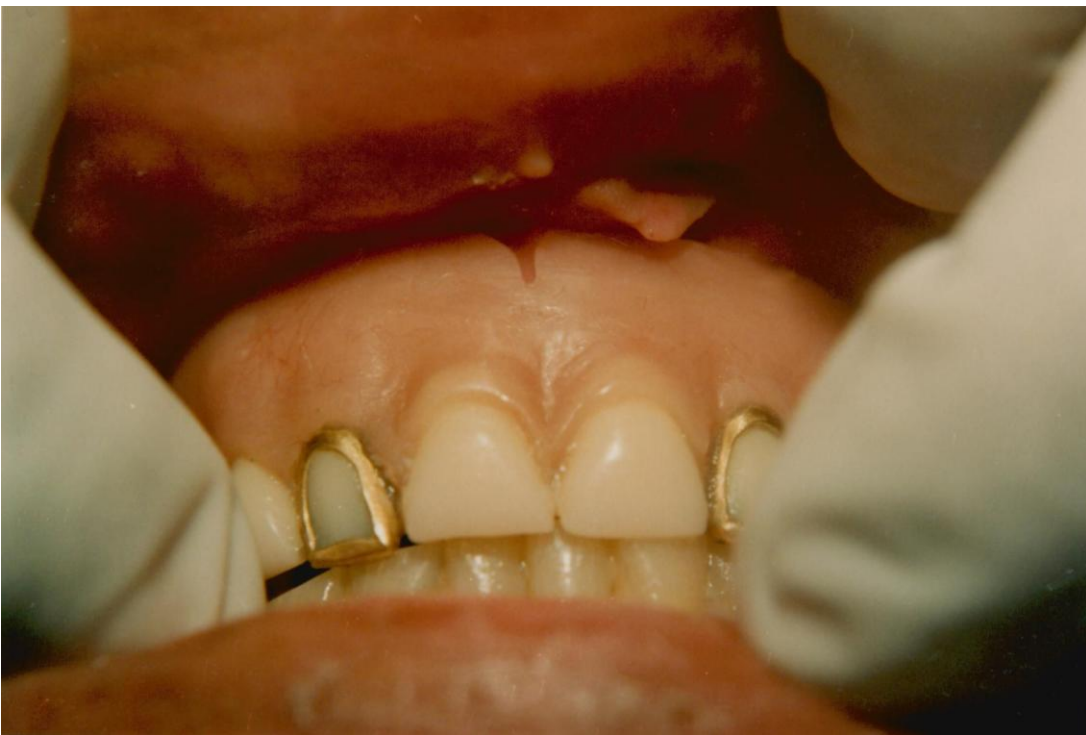
**FOTO #4** Hilo de sutura, por arriba de la base del fibroma.

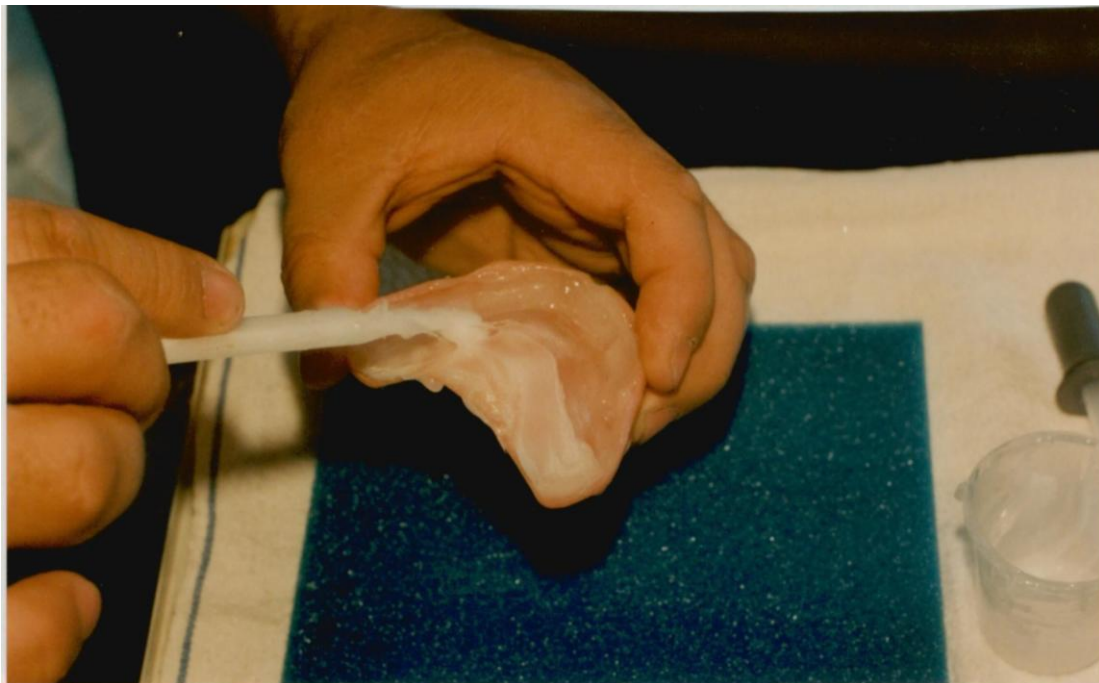
FOTO #6 El acondicionador de tejidos: Lynal preparado y llevado a la prótesis

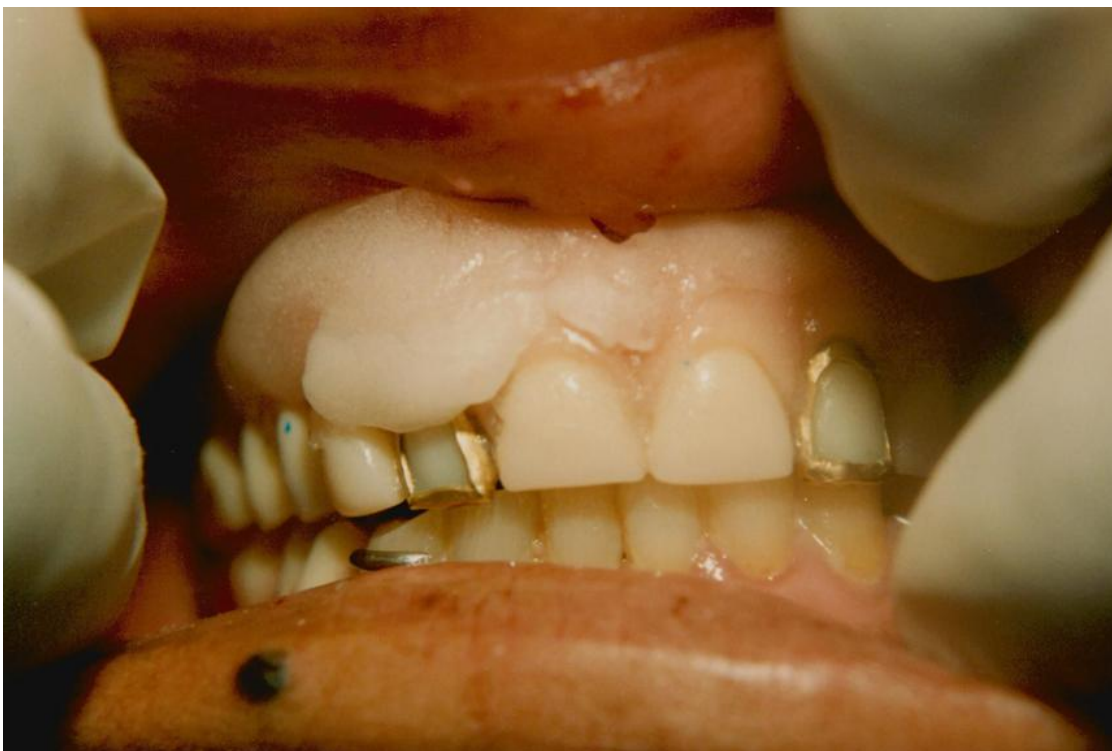
**FOTO 7#** Prótesis en oclusión normal con exceso de material

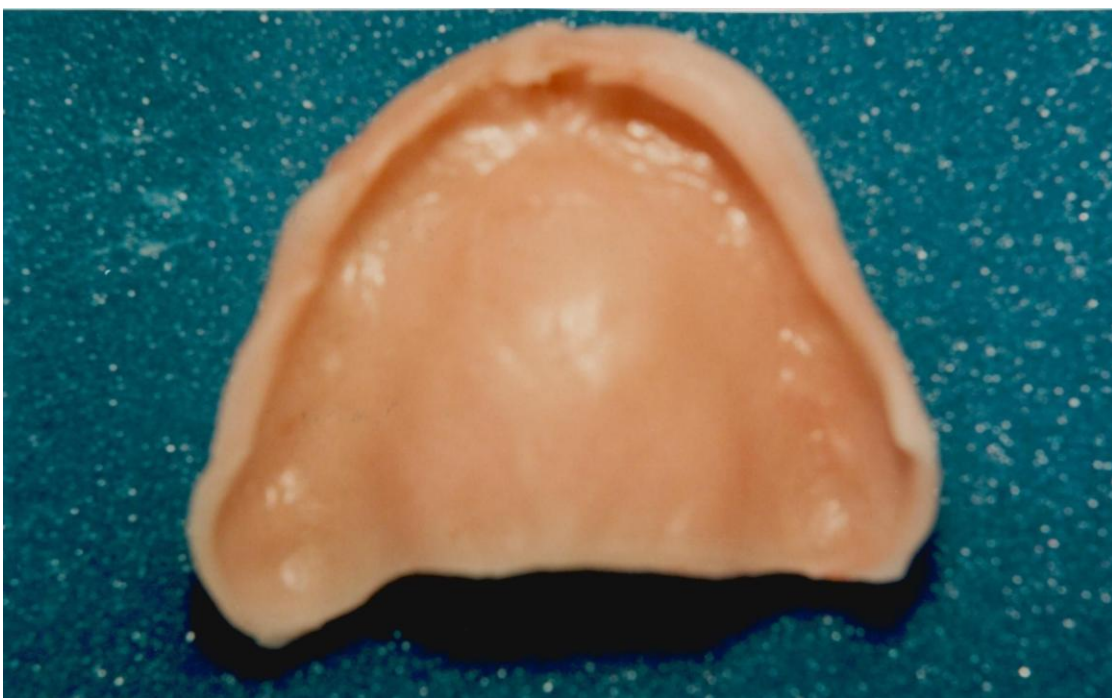
**FOTO # 8** La prótesis con el rebasado de acondicionador de tejidos: Lynal

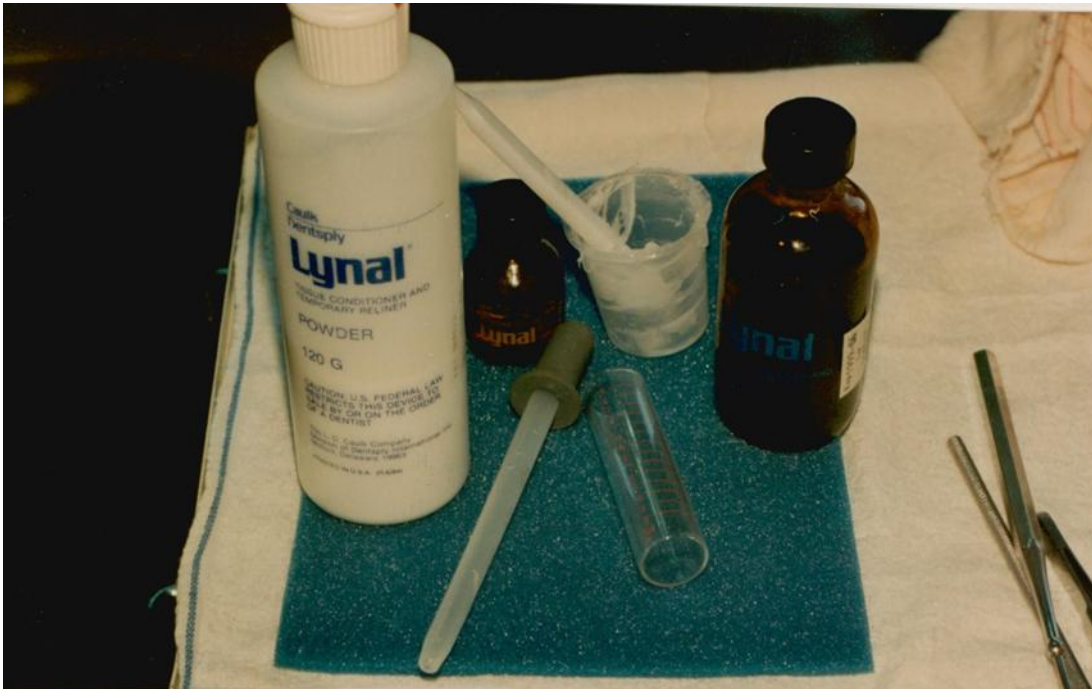
**FOTO #6** El acondicionador de tejidos: Lynal preparado y llevado a la prótesis

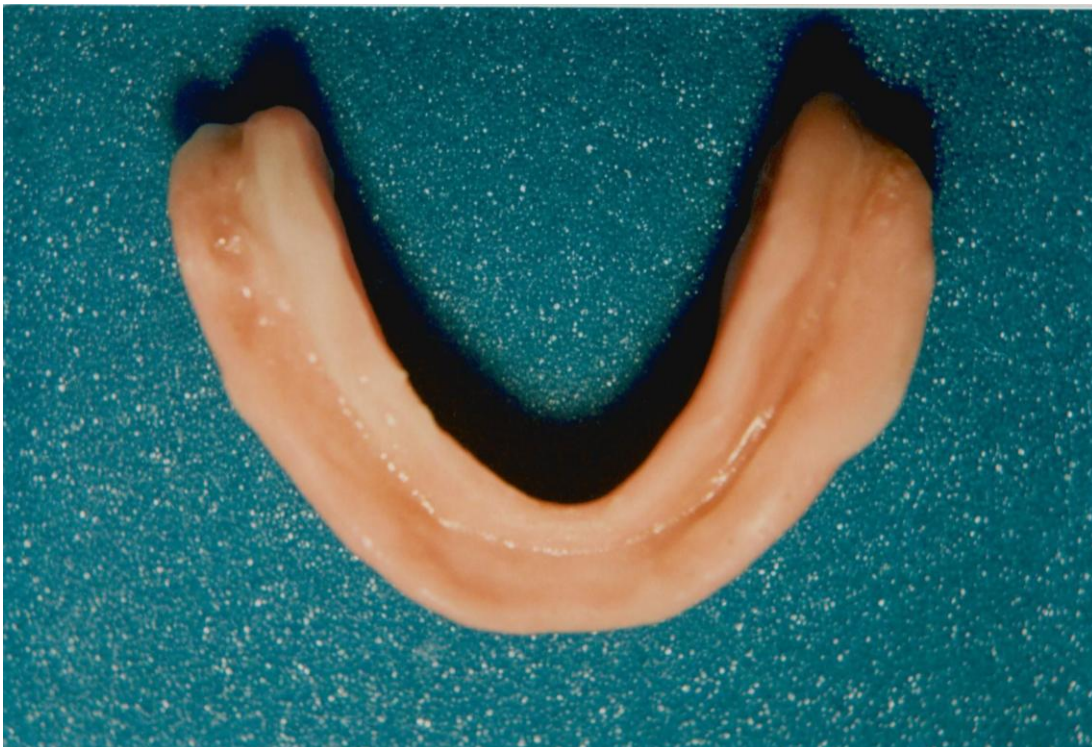
**FOTO #7** La Prótesis con el rebazado de acondicionador de tejidos: Lynal

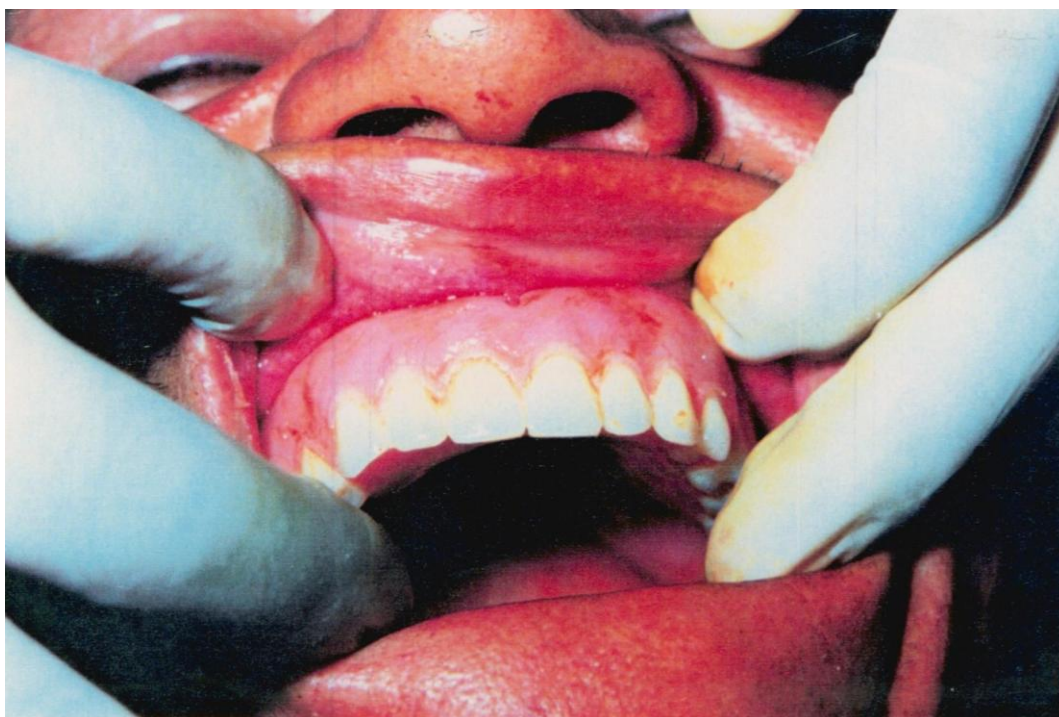
FOTO 3# Prueba de la prótesis inmediata

**SEGUNDA VISITA:** Cirugía para la prótesis inmediata ( de canino a canino) y luego hacemos el rebasado con el acondicionador de tejidos: Lynamal, con la prótesis que va ha ser portado por el paciente.

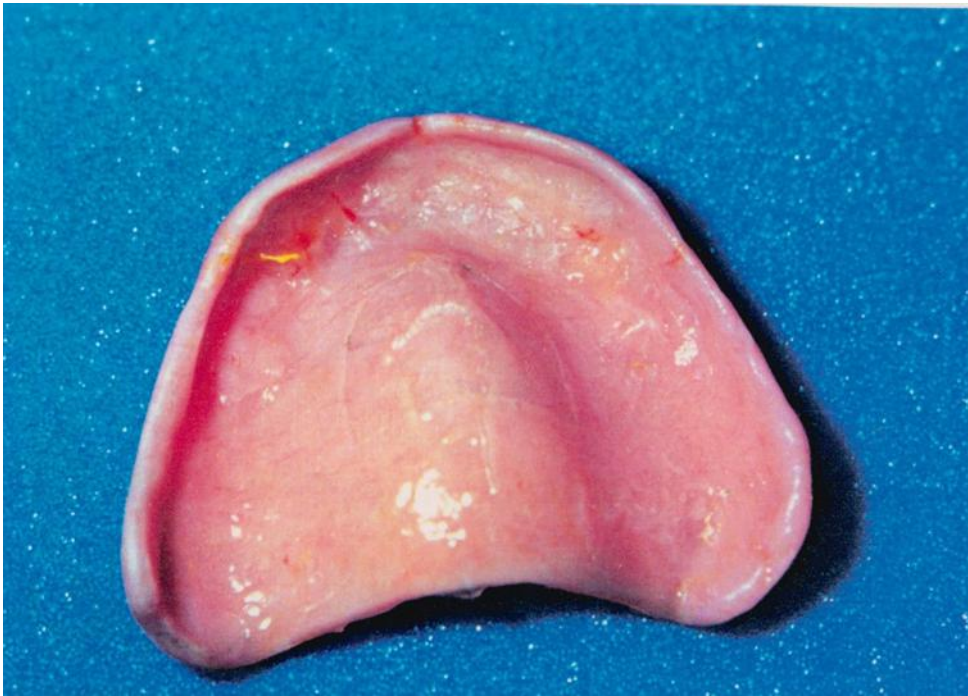
**FOTO #4** La prótesis con el rebasado de acondicionador

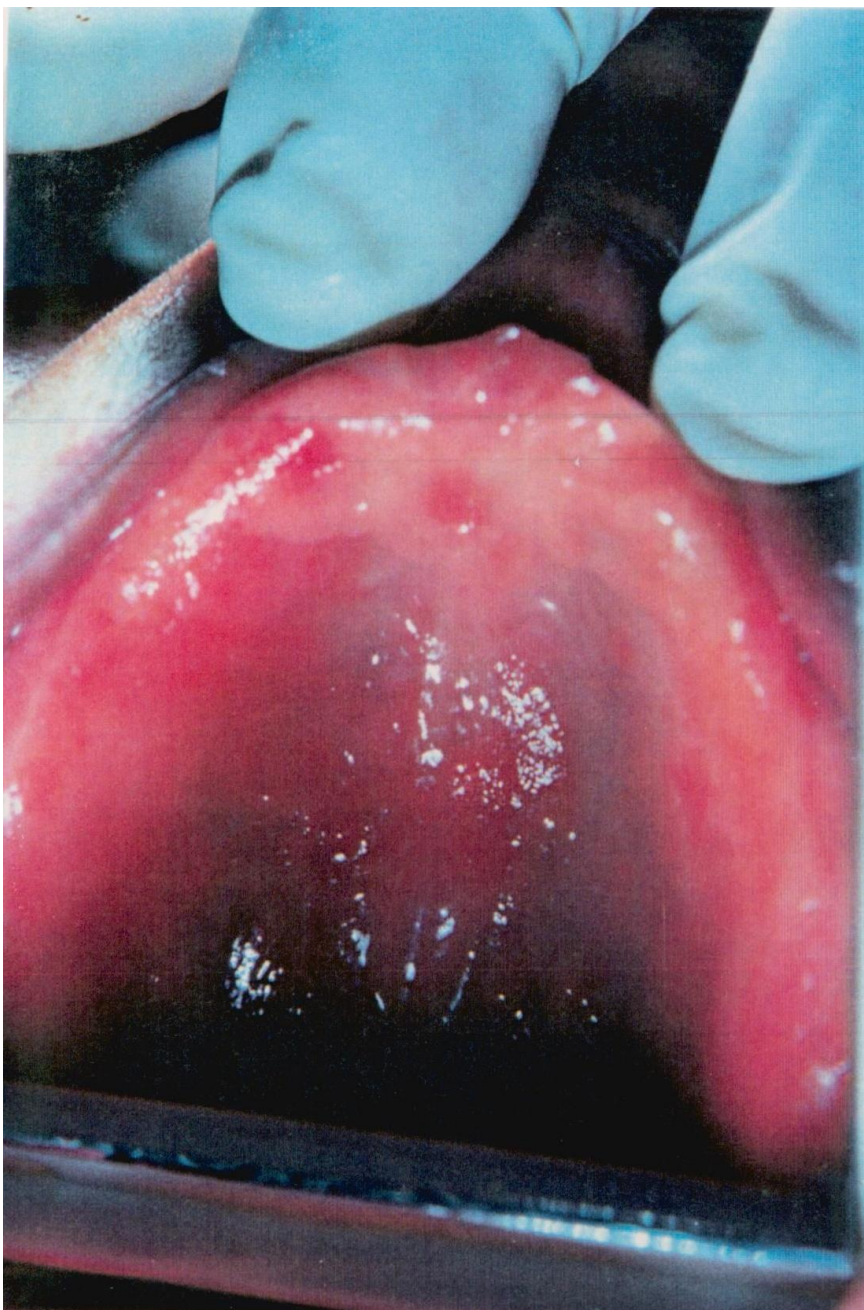
**FOTO #4** La estomatitis generalizada, al mes
