CAPÍTULO I

INTRODUCCIÓN

En esta investigación se evalúa de forma superficial y estructural el tramo vial de Entre Ríos – San Simón; considerando métodos específicos como ser; PCI, IRI, PSI y la viga Benkelman; de tal manera, se conoce la condición superficial y estructural actual.

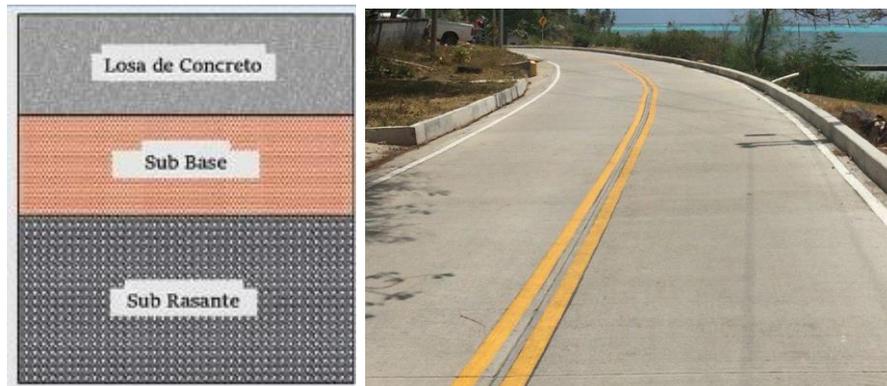
Figura 1. Pavimento rígido

Son aquellos que fundamentalmente están constituidos por una losa de concreto hidráulico, apoyada sobre la subrasante o sobre una capa, de material seleccionado, la cual se denomina subbase del pavimento rígido. Debido a la alta rigidez del concreto hidráulico, así como de su elevado coeficiente de elasticidad. La distribución de los esfuerzos se produce en una zona muy amplia. Además, como el concreto es capaz de resistir, en cierto grado, esfuerzos a la tensión, el comportamiento de un pavimento rígido es suficientemente satisfactorio aun cuando existan zonas débiles en la subrasante. La capacidad estructural de un pavimento rígido depende de la resistencia de las losas y, por lo tanto, el apoyo de las capas subyacentes ejerce poca influencia en el diseño del espesor del pavimento. (H., 2014)

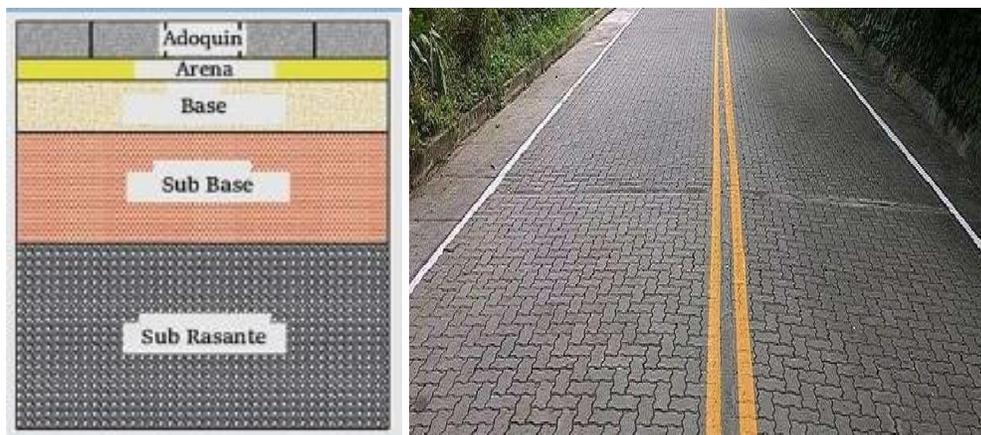
Figura 2. Pavimento semirrígido

Aunque este tipo de pavimentos guarda básicamente la misma estructura de un pavimento flexible, una de sus capas se encuentra rigidizada artificialmente con un aditivo que puede ser: asfalto, emulsión, cemento, cal y químicos. El empleo de estos aditivos tiene la finalidad básica de corregir o modificar las propiedades mecánicas de los materiales locales que no son aptos para la construcción de las capas del pavimento, teniendo en cuenta que los adecuados se encuentran a distancias tales que encarecerían notablemente los costos de Construcción. (H., 2014)

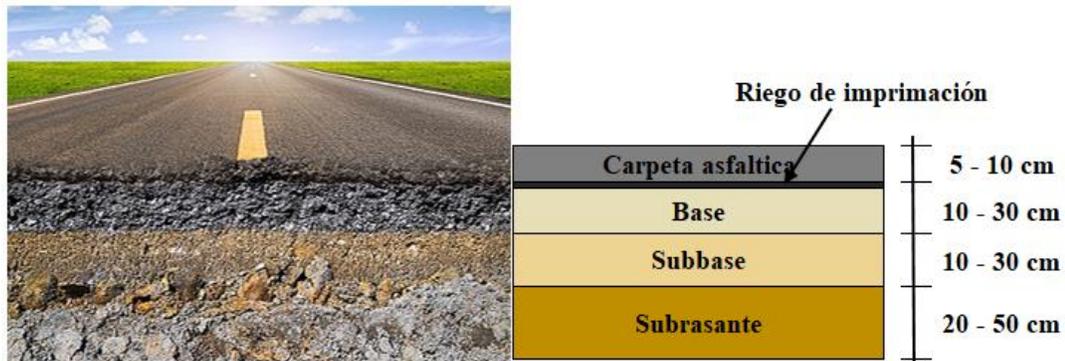
Figura 3. Pavimento flexible

Este tipo de pavimentos están formados por una carpeta bituminosa apoyada generalmente sobre dos capas no rígidas, la base y la subbase. No obstante, puede prescindirse de cualquiera de estas capas dependiendo de las necesidades particulares de cada obra. La durabilidad de un pavimento flexible no debe ser inferior a 8 años y normalmente suele tener una vida útil de 20 años. (H., 2014)

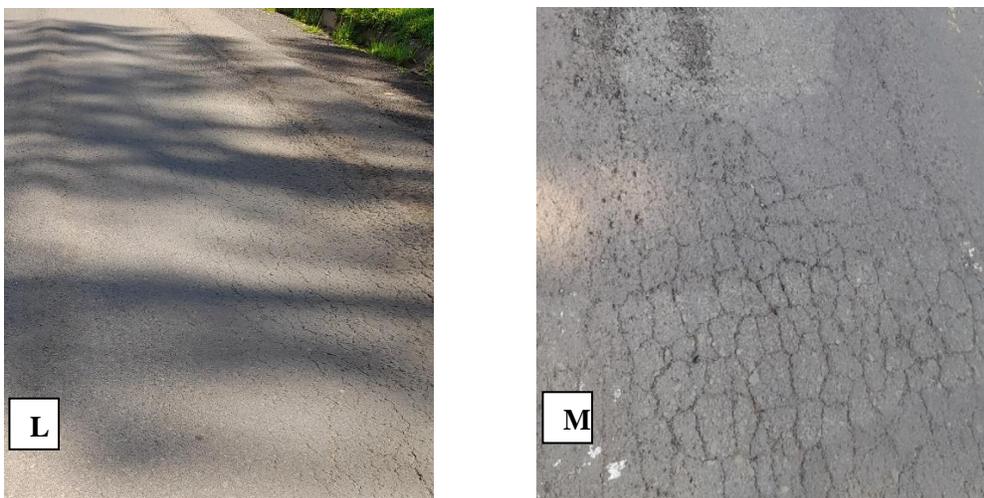
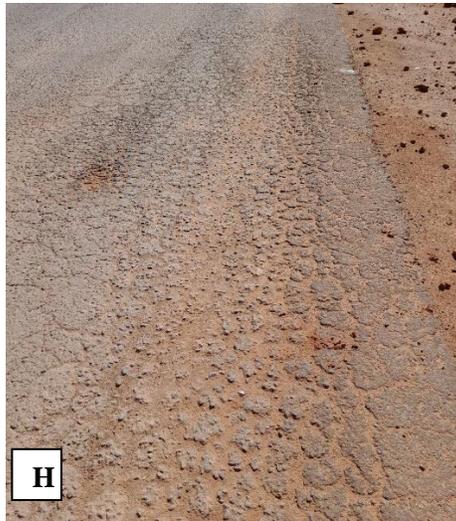
Figura 4. Piel de cocodrilo

Descripción: Las grietas de fatiga o piel de cocodrilo son una serie de grietas interconectadas cuyo origen es la falla por fatiga de la capa de rodadura asfáltica bajo acción repetida de las cargas de tránsito. El agrietamiento se inicia en el fondo de la capa asfáltica (o base estabilizada) donde los esfuerzos y deformaciones unitarias de tensión son mayores bajo la carga de una rueda. Inicialmente, las grietas se propagan a la superficie como una serie de grietas longitudinales paralelas. Después de repetidas cargas de tránsito, las grietas se conectan formando polígonos con ángulos agudos que desarrollan un patrón que se asemeja a una malla de gallinero o a la piel de cocodrilo. Generalmente, el lado más grande de las piezas no supera los 0,60 m.

La piel de cocodrilo se considera como un daño estructural importante y usualmente se presenta acompañado por ahuellamiento.

H: Parcheo parcial o Full Depth. Sobrecarpeta. Reconstrucción.

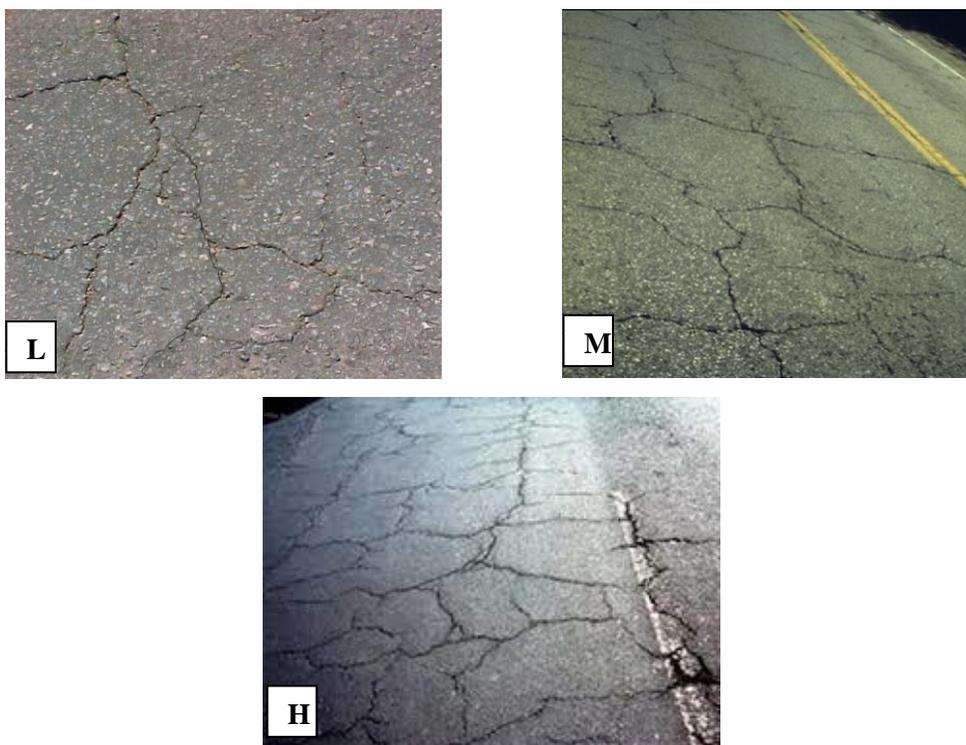
Figura 6. Agrietamiento en bloque

Descripción: Las grietas en bloque son grietas interconectadas que dividen el pavimento en pedazos aproximadamente rectangulares. Los bloques pueden variar en tamaño de 0,30 m x 0,3 m a 3,0 m x 3,0 m. Las grietas en bloque se originan principalmente por la contracción del concreto asfáltico y los ciclos de temperatura diarios (lo cual origina ciclos diarios de esfuerzo / deformación unitaria). Las grietas en bloque no están asociadas a cargas e indican que el asfalto se ha endurecido significativamente. Normalmente ocurre sobre una gran porción del pavimento, pero algunas veces aparecerá únicamente en áreas sin tránsito. Este tipo de daño difiere de la piel de cocodrilo en que este último forma pedazos más pequeños, de muchos lados y con ángulos agudos. También, a diferencia de los bloques, la piel de cocodrilo es originada por cargas repetidas de tránsito y, por lo tanto, se encuentra únicamente en áreas sometidas a cargas vehiculares (por lo menos en su primera etapa). (Varela, 2002)

L: Sellado de grietas con ancho mayor a 3,0 mm. Riego de sello.

M: Sellado de grietas, reciclado superficial. Escarificado en caliente y sobrecarpeta.

H: Sellado de grietas, reciclado superficial. Escarificado en caliente y sobrecarpeta.

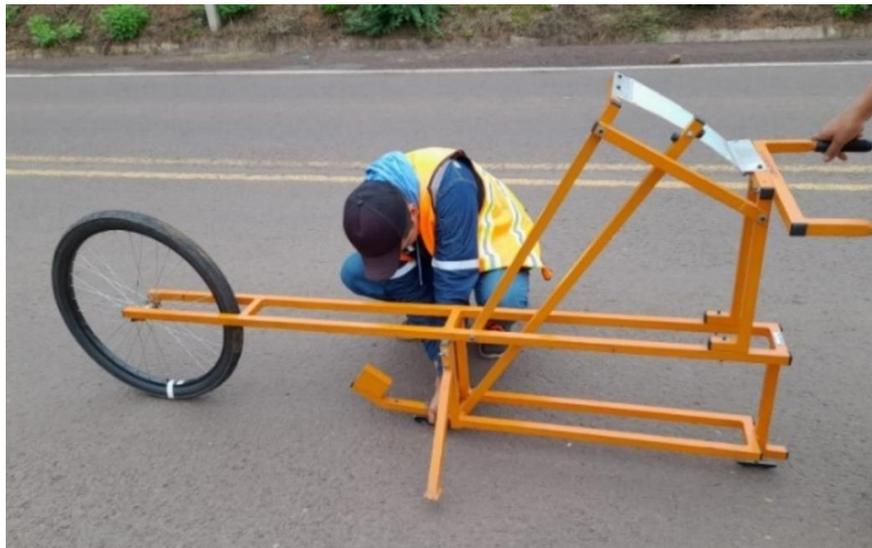
Figura 23. Equipo de medición de la rugosidad superficial, Merlín

El MERLIN es un equipo de aplicación manual cuyo principio se basa en usar la distribución de las desviaciones de la superficie respecto a una cuerda promedio. Según el procedimiento se ha definido que es necesario medir 200 desviaciones respecto a la cuerda promedio en forma consecutiva a lo largo de la vía y considerar un intervalo constante entre cada medición. Para dichas condiciones se tiene que, a mayor rugosidad de la superficie, mayor es la variabilidad de los desplazamientos. (Urbáez, Corredor, & Jugo, 2002)

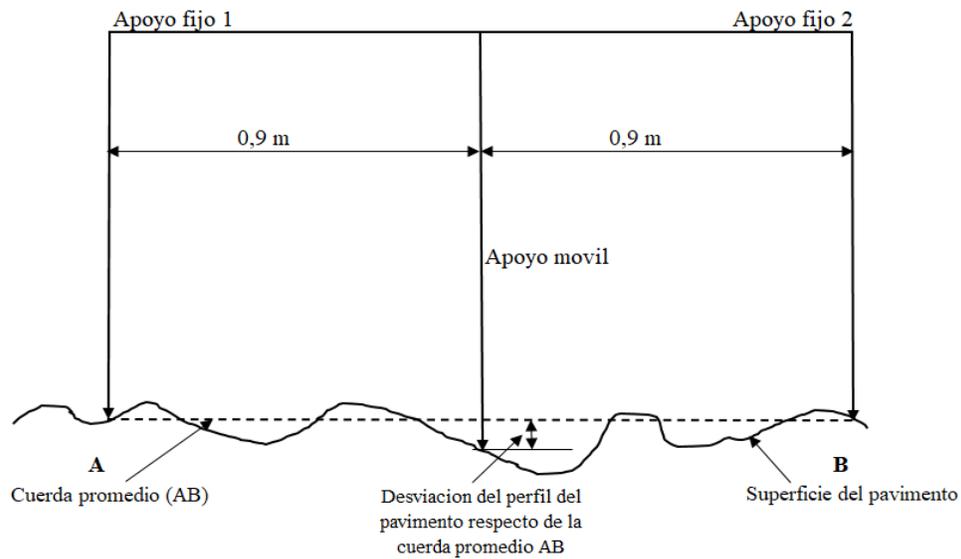
Figura 24. Desviación del pavimento respecto a la cuerda promedio

Para determinar un valor de rugosidad se deben efectuar 200 observaciones de las irregularidades que presenta el pavimento (desviaciones relativas a la cuerda promedio), cada una de las cuales son detectadas por el patín móvil de MERLIN, y a que a su vez son indicadas por la posición que adopta el puntero sobre la escala graduada del tablero, generándose de esa manera las lecturas. Las observaciones deben realizarse estacionando el equipo a intervalos regulares, generalmente a cada 2 metros de distancia; en la práctica esto se resuelve tomando como referencia la circunferencia de la rueda MERLIN, que es aproximadamente esa dimensión, es decir, cada ensayo se realiza al cabo de una vuelta de la rueda.

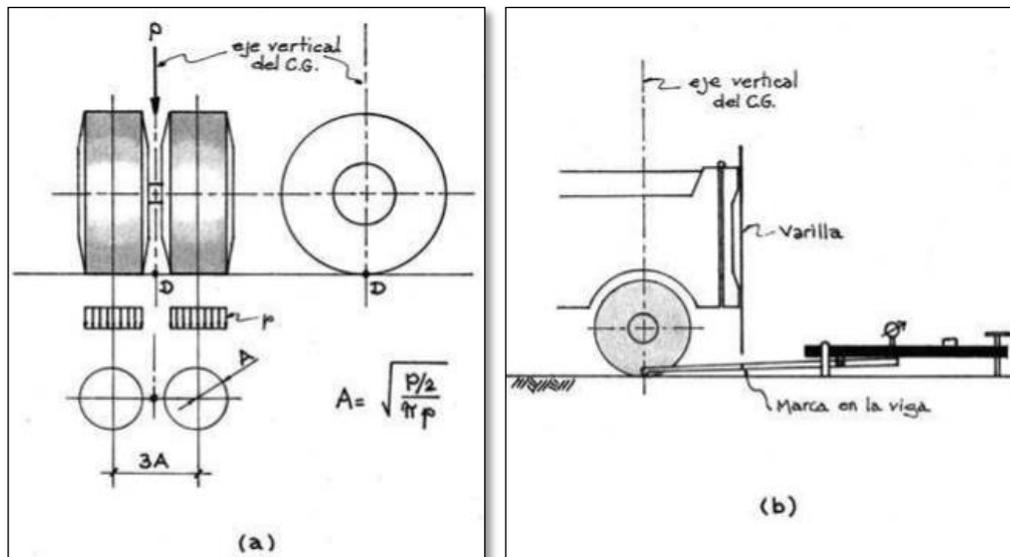
Figura 29. Esquema y principio de operación de la Viga Benkelman

De igual forma se puede efectuar, a partir de la primera, sucesivas marcas a distancias elegidas a las cuales se desee medir deflexiones adicionales (puede ser a 30, 40 y 50 cm). Para la metodología de análisis se requiere de por lo menos tres lecturas, como se verá en el numeral 2.4, pero se pueden obtener más con fines de verificación, lo cual es recomendable, o si es que se desea tener una idea gráfica del tipo de curvas de deflexiones que se producen.

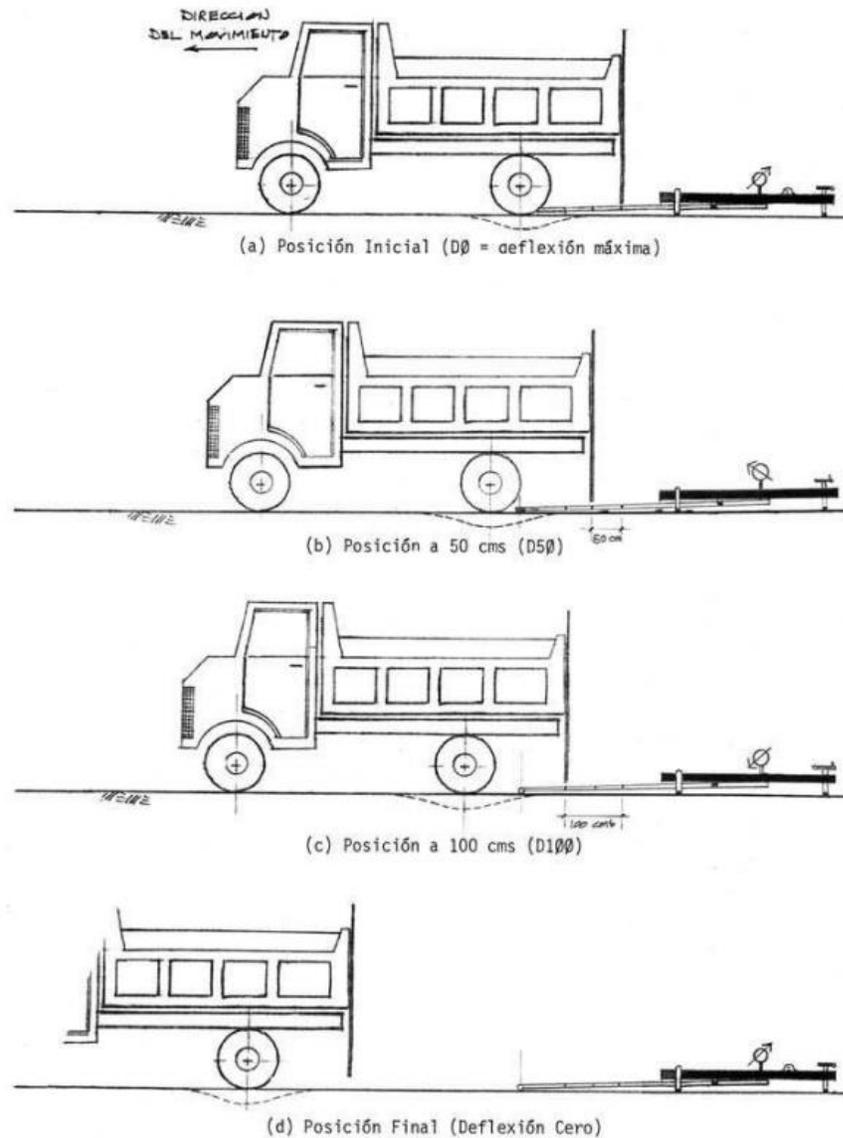
Figura 30. Esquema del proceso de medición de la Viga Benkelman

Una vez instalada la viga en el punto de medición haciendo coincidir con la cadena vertical y la marca inicial (ver figura 31a), se verificará que ésta se encuentre alineada longitudinalmente con la dirección del movimiento del camión. Se pondrá el dial del

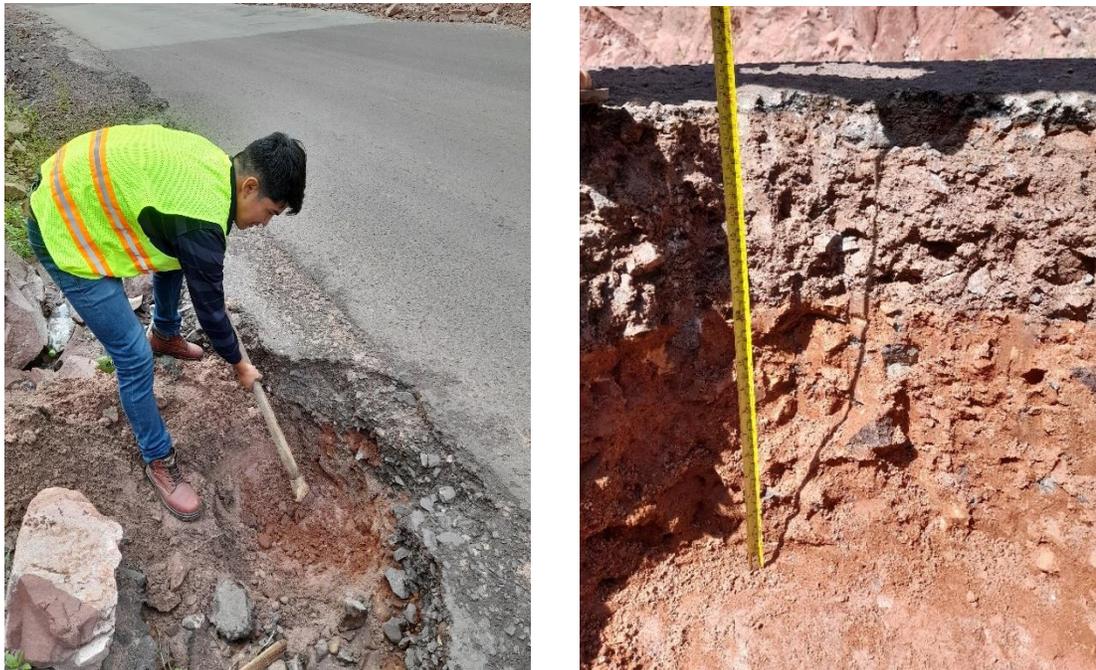
Figura 33. Excavación para verificar espesores de la estructura

Para corroborar la información de la conformación de la estructura se realizó un sondeo en la calzada de la carretera en la progresiva 8+430 donde se puede observar en la figura 33 y figura 34 los espesores del paquete estructural.

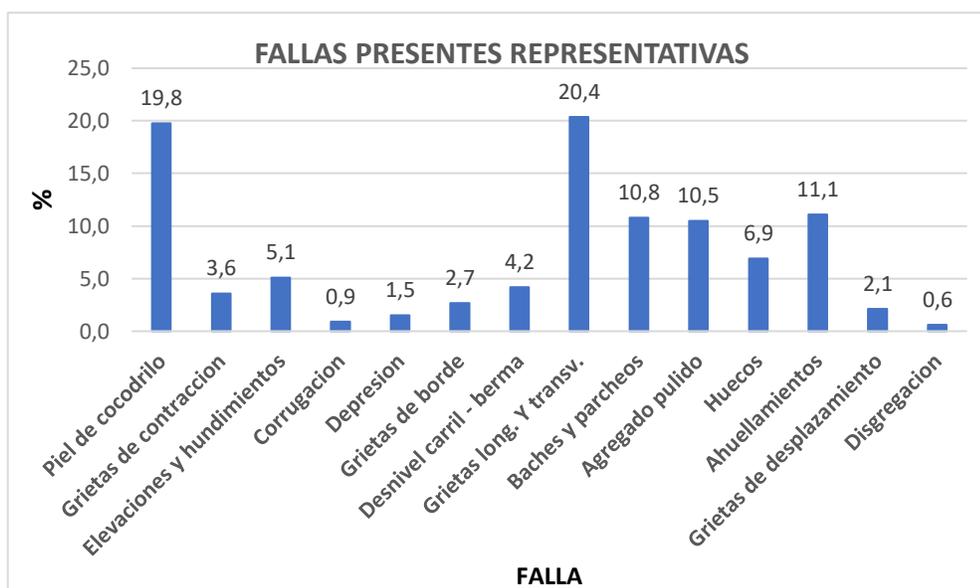
Figura 40. Fallas presentes en el tramo en porcentaje

De la tabla 22 se obtiene la figura 40 la cual nos muestra que la mayor cantidad de fallas son las grietas longitudinales con un 20,4% seguida de la falla piel de cocodrilo con un 19,8 % que son las más considerables en el tramo.

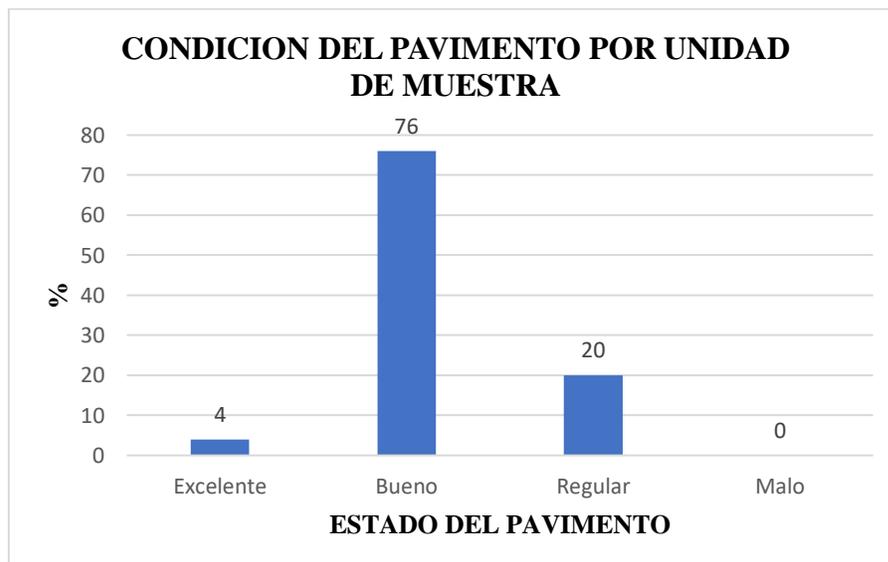
Figura 43. Condición del pavimento por unidad de muestra

El manual de Merliner especifica que para pavimentos asfálticos nuevos el IRI característico deberá ser menor o igual a 2 m/km para ser aceptado como en mejor serviciabilidad.
