El trabajo de evaluación al cumplimiento del Programa de Prevención y Mitigación (PPM) y Plan de Aplicación y Seguimiento Ambiental (PASA) del proyecto: “construcción de la carretera doble vía Villamontes – Yacuiba” tramo II fase I en la etapa de ejecución. Se basa en realizar seguimientos y monitoreos a las medidas de mitigación y prevención. Para así poder eliminar o minimizar los impactos que se presenten en las diferentes etapas de ejecución del proyecto.

El trabajo de evaluación al cumplimiento del Programa de Prevención y Mitigación (PPM) y Plan de Aplicación y Seguimiento Ambiental (PASA) del proyecto: "construcción de la carretera doble vía Villamontes – Yacuiba" tramo II fase I en la etapa de ejecución. Se basa en realizar seguimientos y monitoreos a las medidas de mitigación y prevención. Para así poder eliminar o minimizar los impactos que se presenten en las diferentes etapas de ejecución del proyecto.

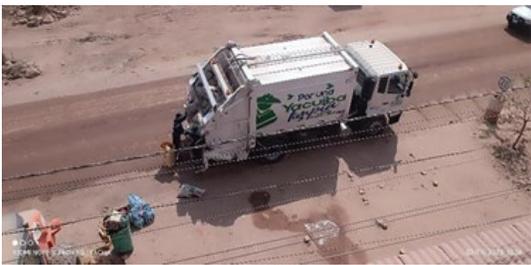
Actividades Ambientales	Observaciones
<p>Manejo de residuos sólidos.</p>

<p>Los residuos sólidos eran clasificados en orgánicos e inorgánicos. Los residuos sólidos orgánicos generados por el cáterin eran aprovechados para el engorde de ganado porcino. Los residuos sólidos inorgánico eran recolectados en tachos donde su disposición final era en el relleno sanitario de Yacuiba.</p>

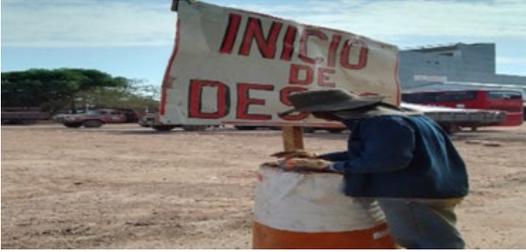
<p>Elaboración, implementación y mantenimiento de señalización temporal, ubicadas a lo largo de los desvíos, áreas de trabajo y campamento.</p>

<p>Se cumplió un 100% la implementación de señalización, en su verificación en las salidas al tramo, estas se encontraban en buen estado, se colaboró al transporte de señales a la ingeniera a cargo de esta actividad.</p>
<p>Dotación de EPP.</p>

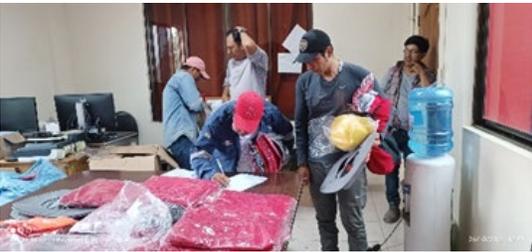
<p>El uso de EPP es de mucha importancia para el cuidado del trabajador, se realizó la entrega de EPP a los trabajadores para las distintas áreas de trabajo (gafas, botas, guantes, camisa, pantalón y casco).</p>
<p>Riego de plataforma.</p>

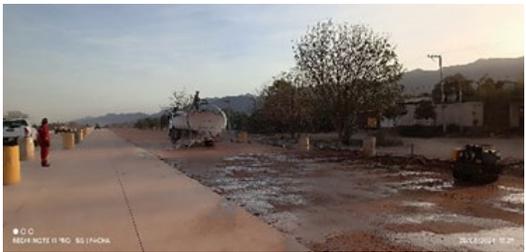
<p>Con el humedecimiento en las áreas de trabajo permitía un buen ambiente para los trabajadores, por la generación de polvo.</p>
<p>Riego y perfilado de desvíos laterales.</p>

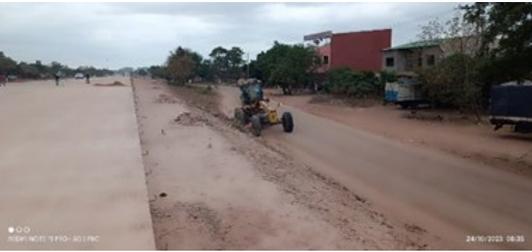
<p>Los riegos se realizan 4 veces al día, por dos cisternas, debido a las altas temperaturas de la zona, el humedecimiento no duraba mucho tiempo.</p>

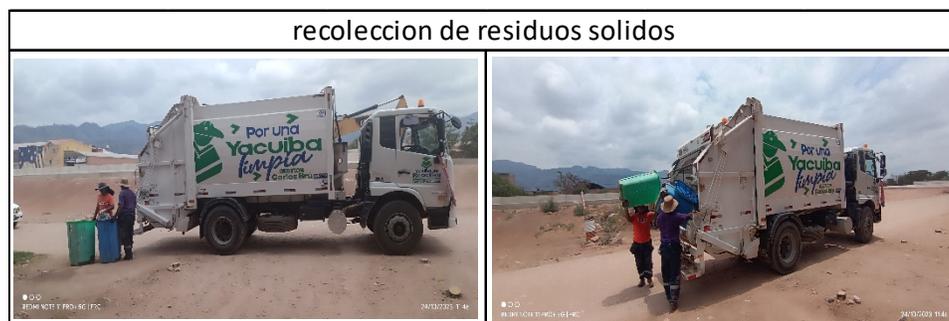
Se implementó contenedores en las diferentes áreas de trabajo, los mismos fueron dispuestos en los lugares con mayor concurrencia y generación de residuos como en el campamento, oficina, etc.

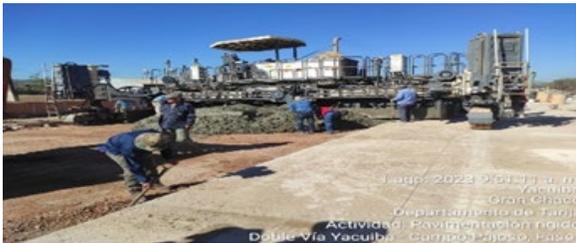
PAVIMENTO RÍGIDO	
Hormigonado del Pavimento	Observación

En las verificaciones sobre el uso y dotación de EPP, se evidenció que sí se cumple con estas medidas.
Cortes de Pavimento

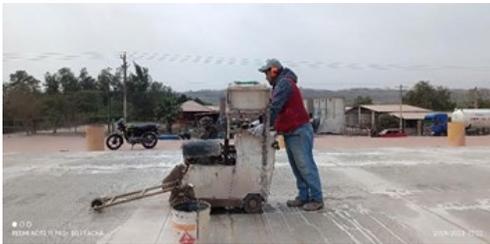
En las verificaciones sobre el uso y dotación de EPP se evidenció que sí se cumple con estas medidas. Se contaba con personal con experiencia en el área.
Restos de Asfalto Retirado

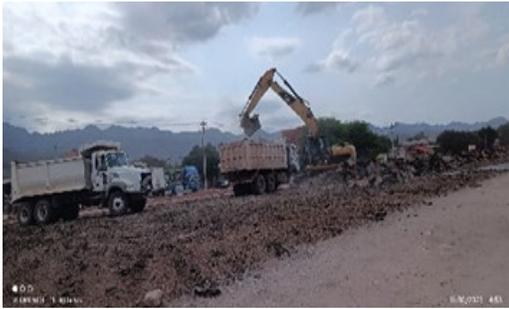
<p>Los restos de asfalto según la información recopilada, era entregado al regimiento militar donde lo utilizaba para asfaltar sus patios. Se observó que no se realizaba un tratamiento adecuado para su disposición final ya que estos restos eran proporcionados a otras personas.</p>
<p>Limpieza de Pavimento</p>	<p>En las verificaciones sobre el uso y dotación de EPP se evidenció que sí se cumple con estas medidas.</p>

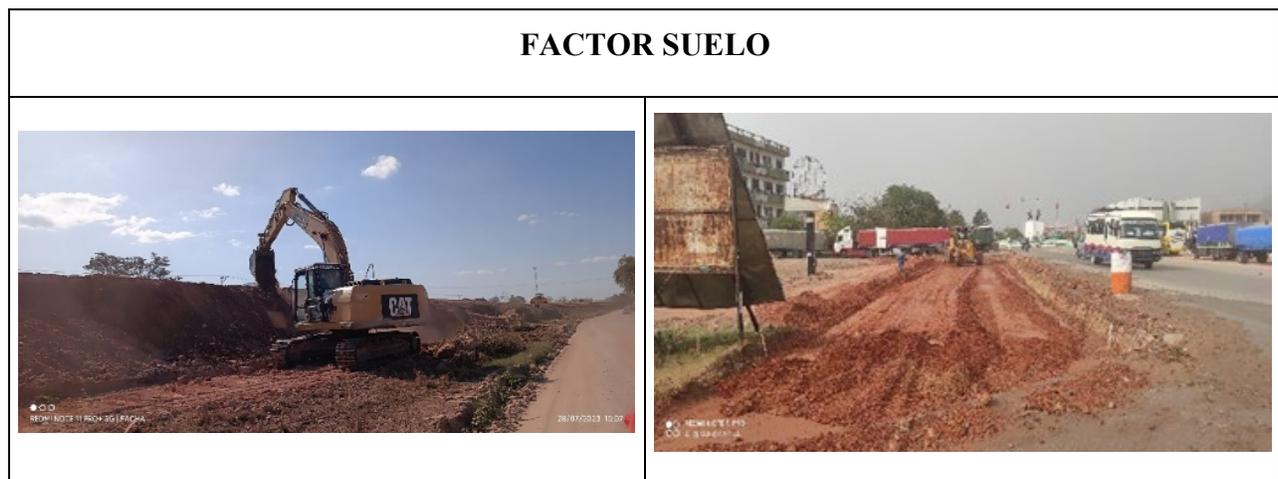
Tabla 14: Factor suelo

Con la finalidad de prevenir la erosión del suelo y taludes se realizó un ensayo de campo, el cual consistía en realizar la plantación de pasto y este creció con éxito; sin embargo, por la falta de cuidados, riego y la influencia de las altas temperaturas el pasto se secó y murió.

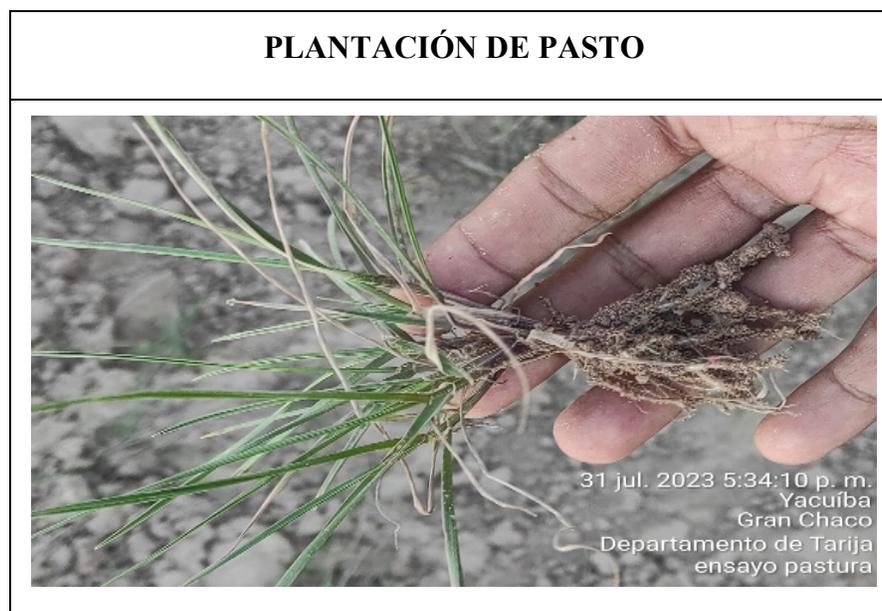
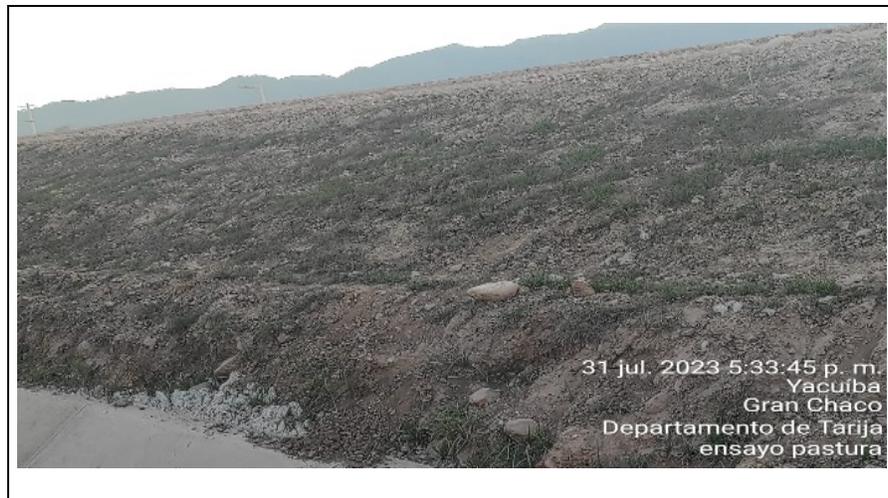
Ensayo de plantación de pasto con la finalidad de prevenir la erosión del suelo, se realizó un ensayo donde se plantó pasto y creció con éxito, pero por falta de apoyo por parte de la empresa contratista no se realizó el regado del pasto y por alta temperaturas se secó.

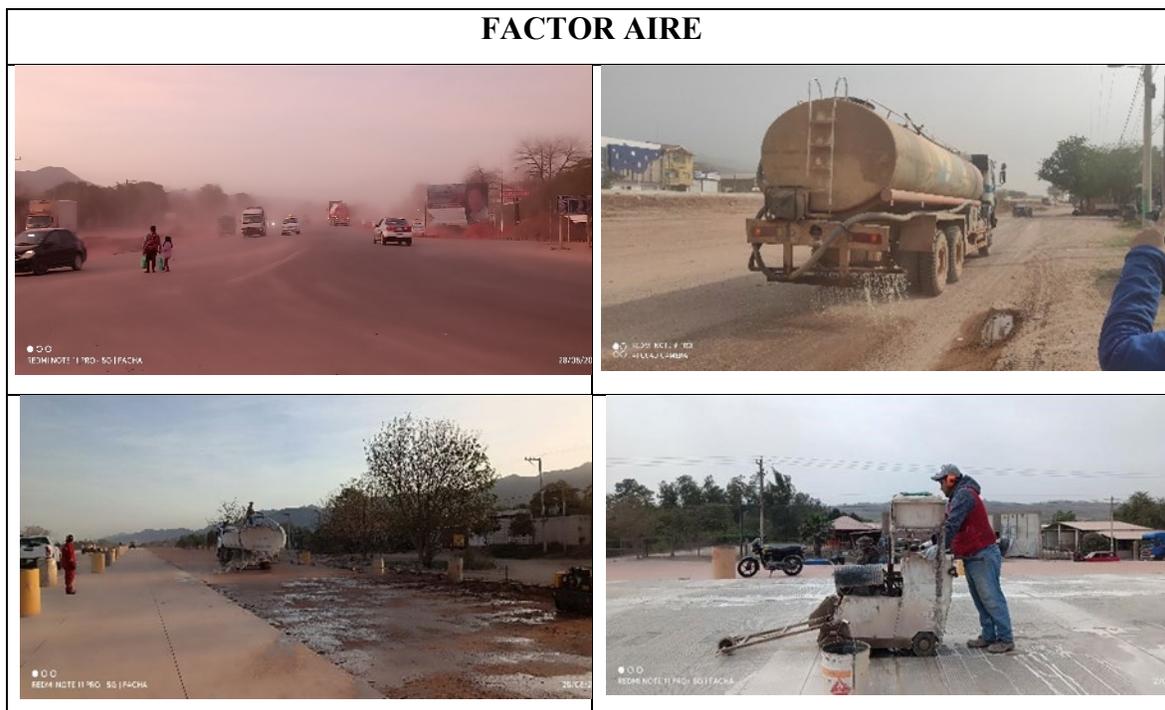
Tabla 17: factor aire – riego de desvíos, generación de polvo y control de EPP

En áreas de trabajo como movimientos de tierra, conformación de terraplén se realizaba el riego correspondiente para minimizar la generación de polvo.

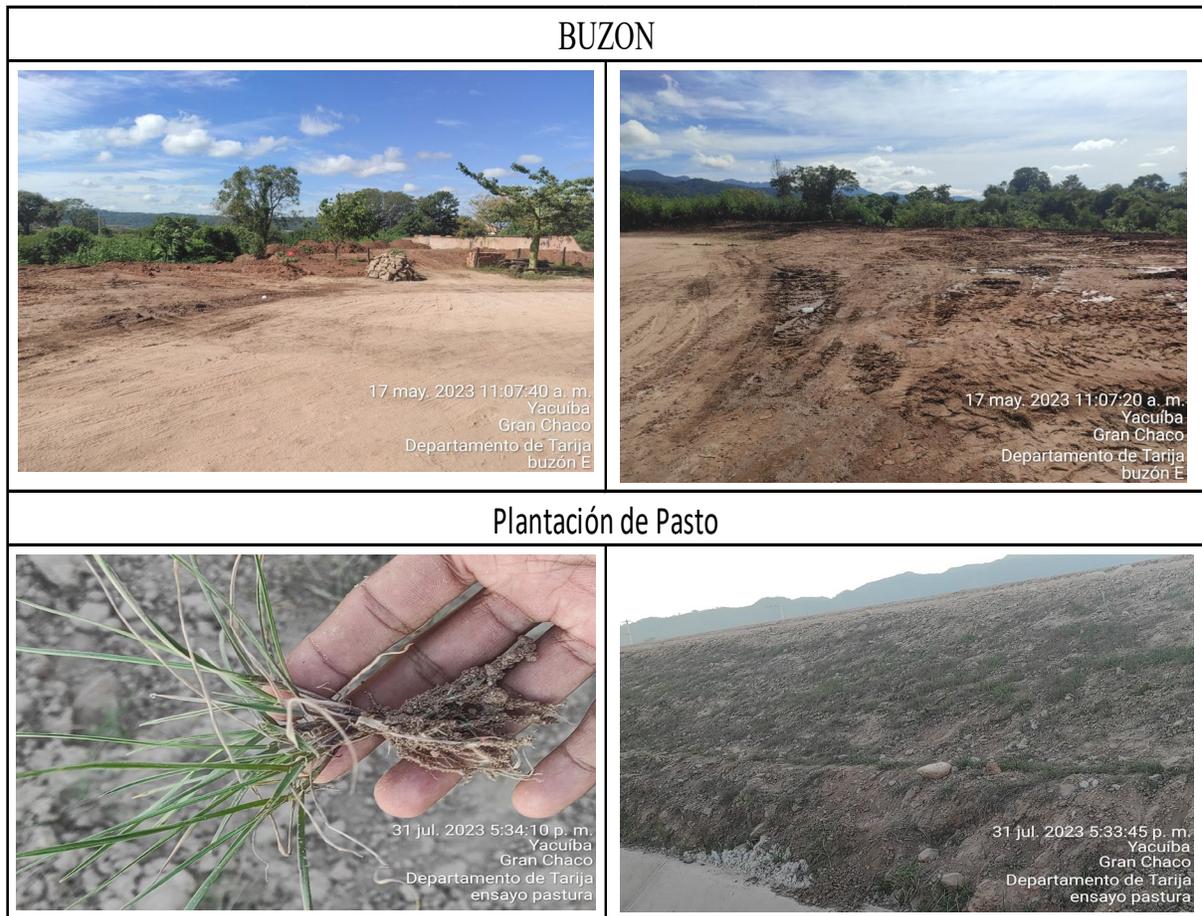
Tabla 23: Factor Ecológico – actividades en buzones y ensayos de plantación de pasto

En la fase final de la pasantía, se estaba terminando de rellenar un buzón con material vegetal que fue extraído de sectores puntuales del proyecto, el trabajo de relleno y compactado de dicho buzón fue realizada con maquinaria pesada.
