1. MARCO TEORICO

PROPUESTA ARQUITECTÓNICA DE RESTARURACIÓN Y REFUNCIONALIZACIÓN DE LA EX FÁBRICA DE ALCOHOL “EL TORO” COMO ENFOQUE TURÍSTICO E HISTÓRICO EN EL MUNICIPIO DE CULPINA DEL DPTO. CHUQUISACA – BOLIVIA

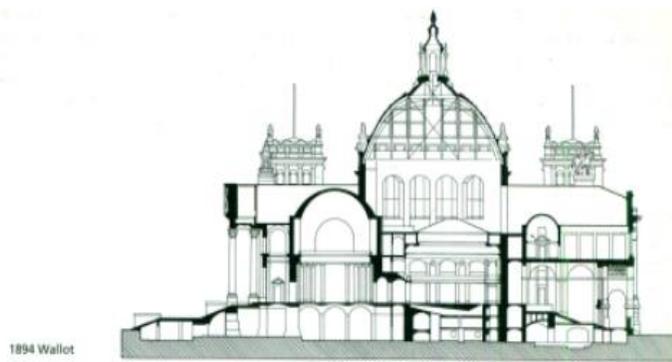
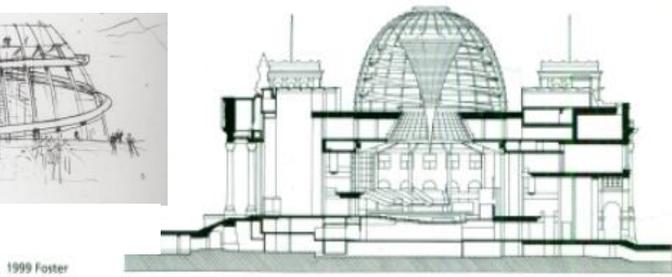
La nueva cúpula será la reconstrucción de la cúpula original del edificio, a menor escala que la original. Foster plante energías renovables en su totalidad.

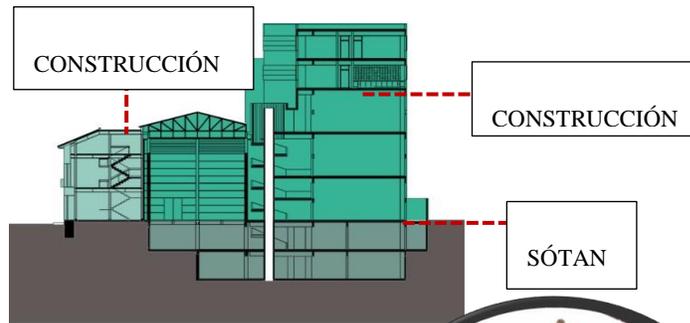
MATERIALIDAD

La antigua construcción es de piedra con detalles de madera. La nueva construcción es de acero y hormigón generando una nueva función

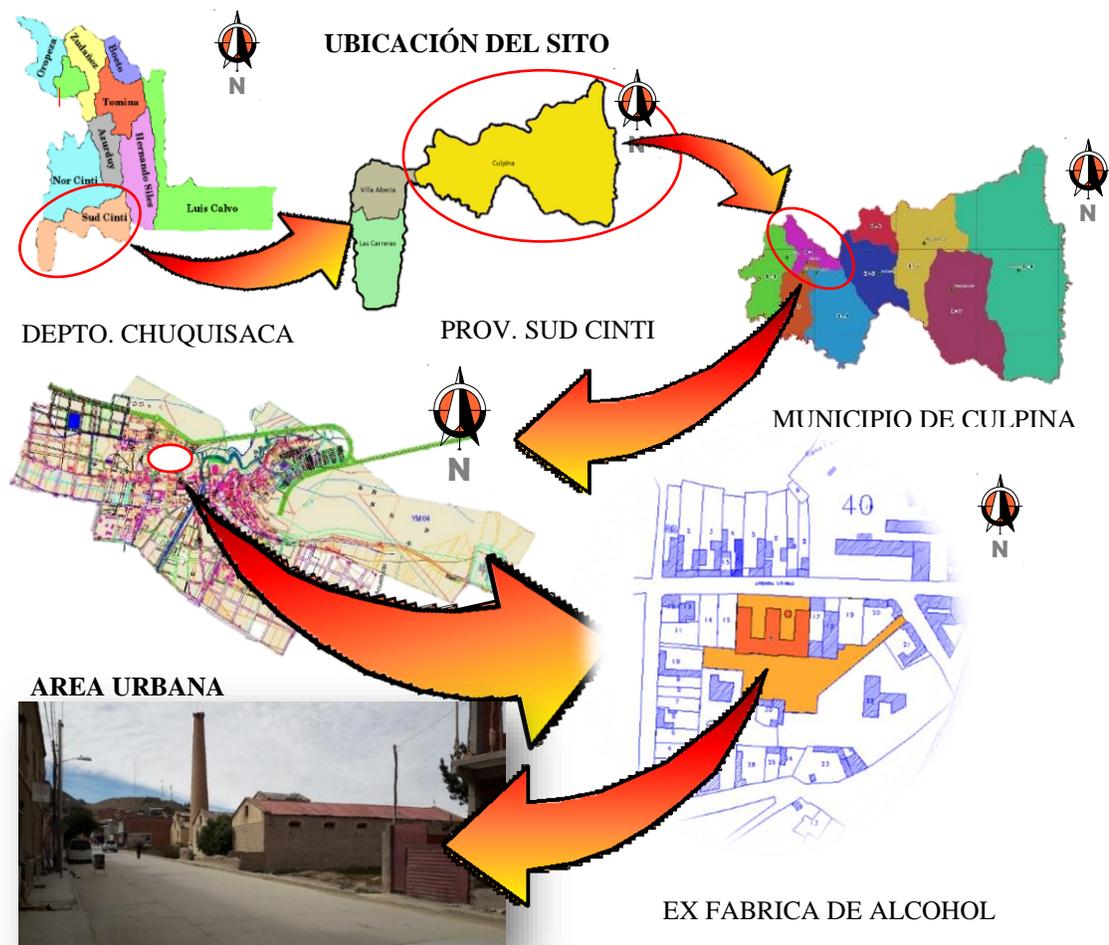
Figura 3. Ubicación y localización de la ex fábrica de alcohol

Al Norte limita con la Av. Principal avenida Litoral y también con propiedades privadas, al Sur con propiedades privadas que se encuentra la calle Juana Azurduy, al Este con calle Pilaya, Oeste con propiedades privadas, con calle Pilaya 1 que conecta a la avenida principal.

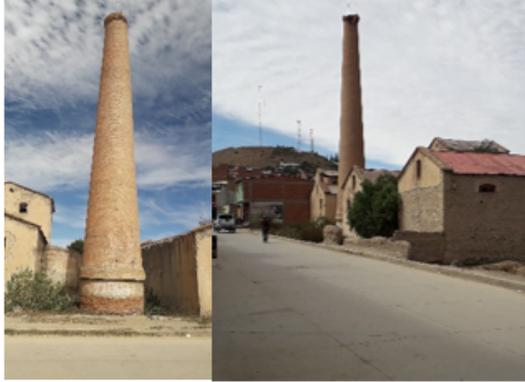
1.1: ESTRUCTURA AUTOPORTANTE		2.1: PISO DE TIERRA				X
1.2: ADOBE	X	2.2: PISO DE PIEDRA				X
1.3: PIEDRA		2.3: PISO DE LADRILLO				X
1.4: LADRILLO	X	3: CERRAMIENTOS				
1.2: ESTRUCTURA NO PORTANTE		3.1: CERRAMIENTO DE LADRILLO				X
1.2.1: HORMIGÓN ARMADO		3.2: CERRAMIENTO DE PIEDRA				X
1.2.2: HORMIGÓN CICLOPIO		3.3: CERRAMIENTO DE ADOBE				X
7: DETALLE EMBLEMÁTICO		4: CUBIERTA

4.1: ACABADO calamina galabanizada				
		4.2: RSTRUCTURA madera rustica				
		4.3: OTROS MATERIALES				
		5: CARPINTERIA				
		5.1: METÁLICAS		X		
		5.2: MADERA		X		
		6: REVOQUES				
6.1: REVOQUE INTERIOR		6.2: REVOQUE EXTERIOR				
6.1.1: CEMENTO DE MORTERO		6.2.1: CEMENTO DE M.				
6.1.2: DE ESTUCO		6.2.2: DE ESTUCO		X		
3.1.3: DE BARRO		X	6.2.3: DE BARRO	X

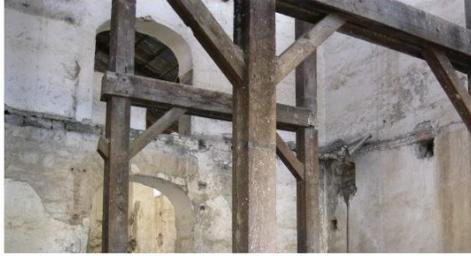
Escalera: Al percibir contaba con un conector vertical al primer piso, pero a pasar los años se fue deteriorando que actualmente se ve vigas de madera.

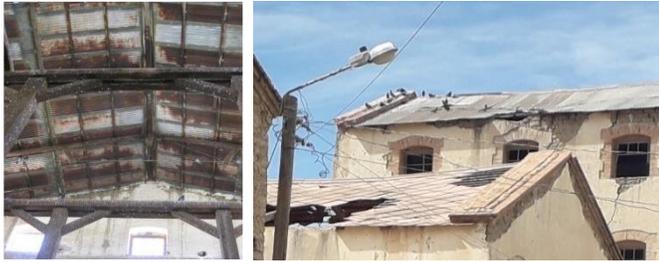
Cubierta: La cubierta consta de dos materiales importantes, una estructura de madera y calamina con parapetos de barro, paja y ladrillo macizo tradicional además su estructura interna cuenta con tensores de cables.

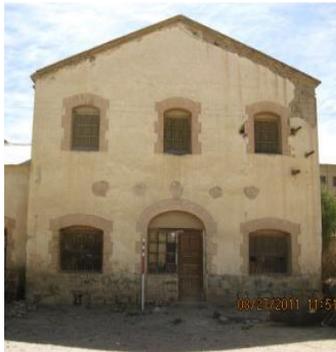
Carpintería: Los acabados de carpintería son elementales como se puede observar en los distintos vanos del equipamiento como ser en los marcos de las ventanas y puertas hechos de madera sin dejar de lado la ornamentación de madera en los bastidores.

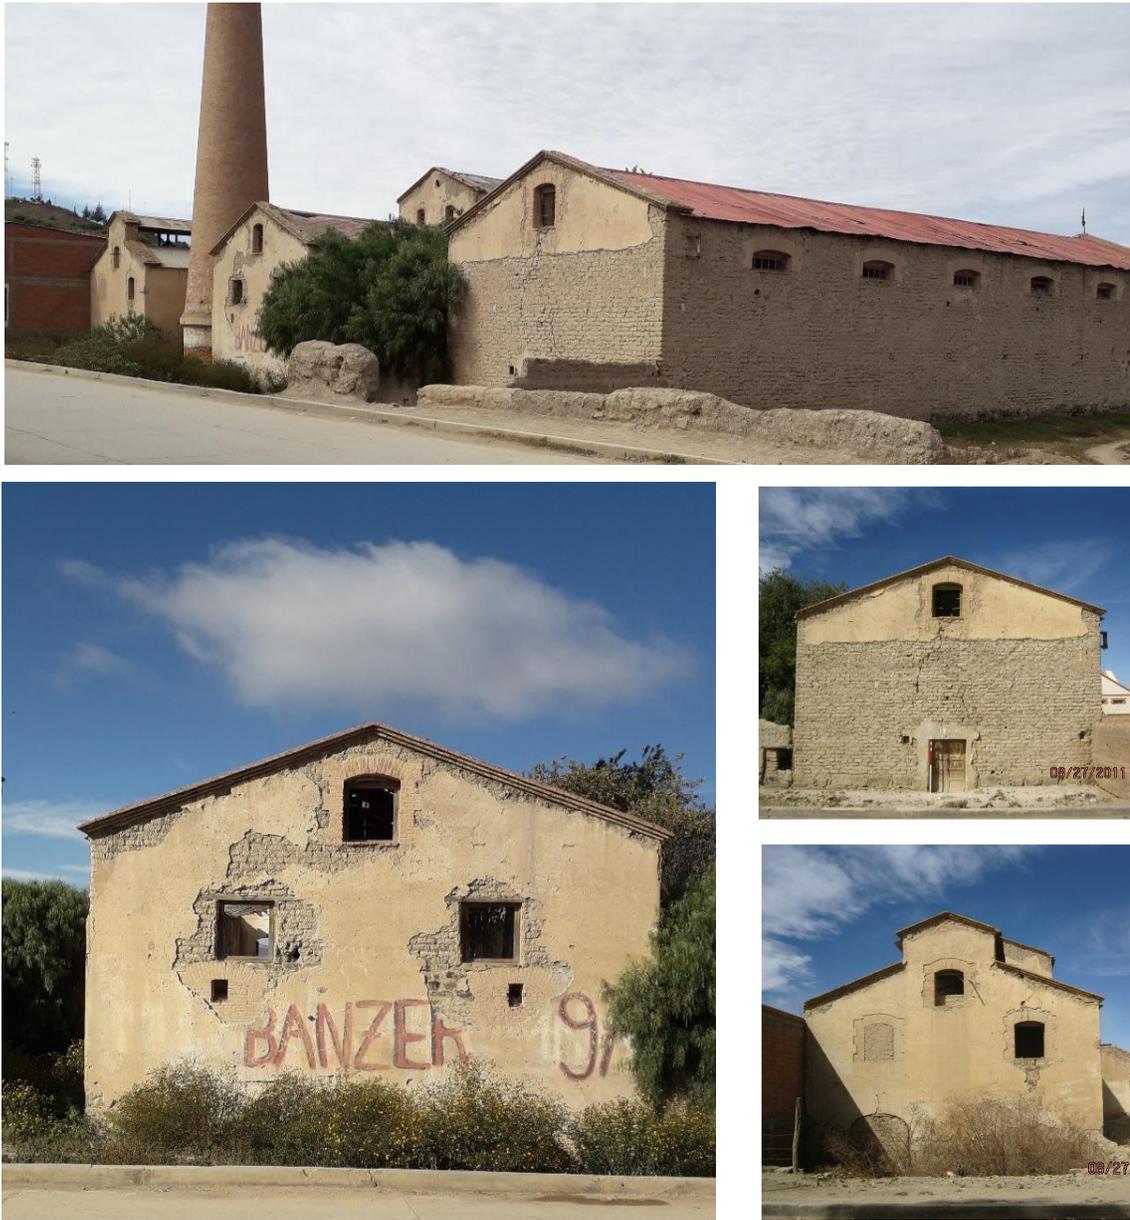
Figura 4. *Diagnóstico de la ex fabrica*

FRONTIS DE LA EX FÁBRICA DE ALCOHOL NORTE

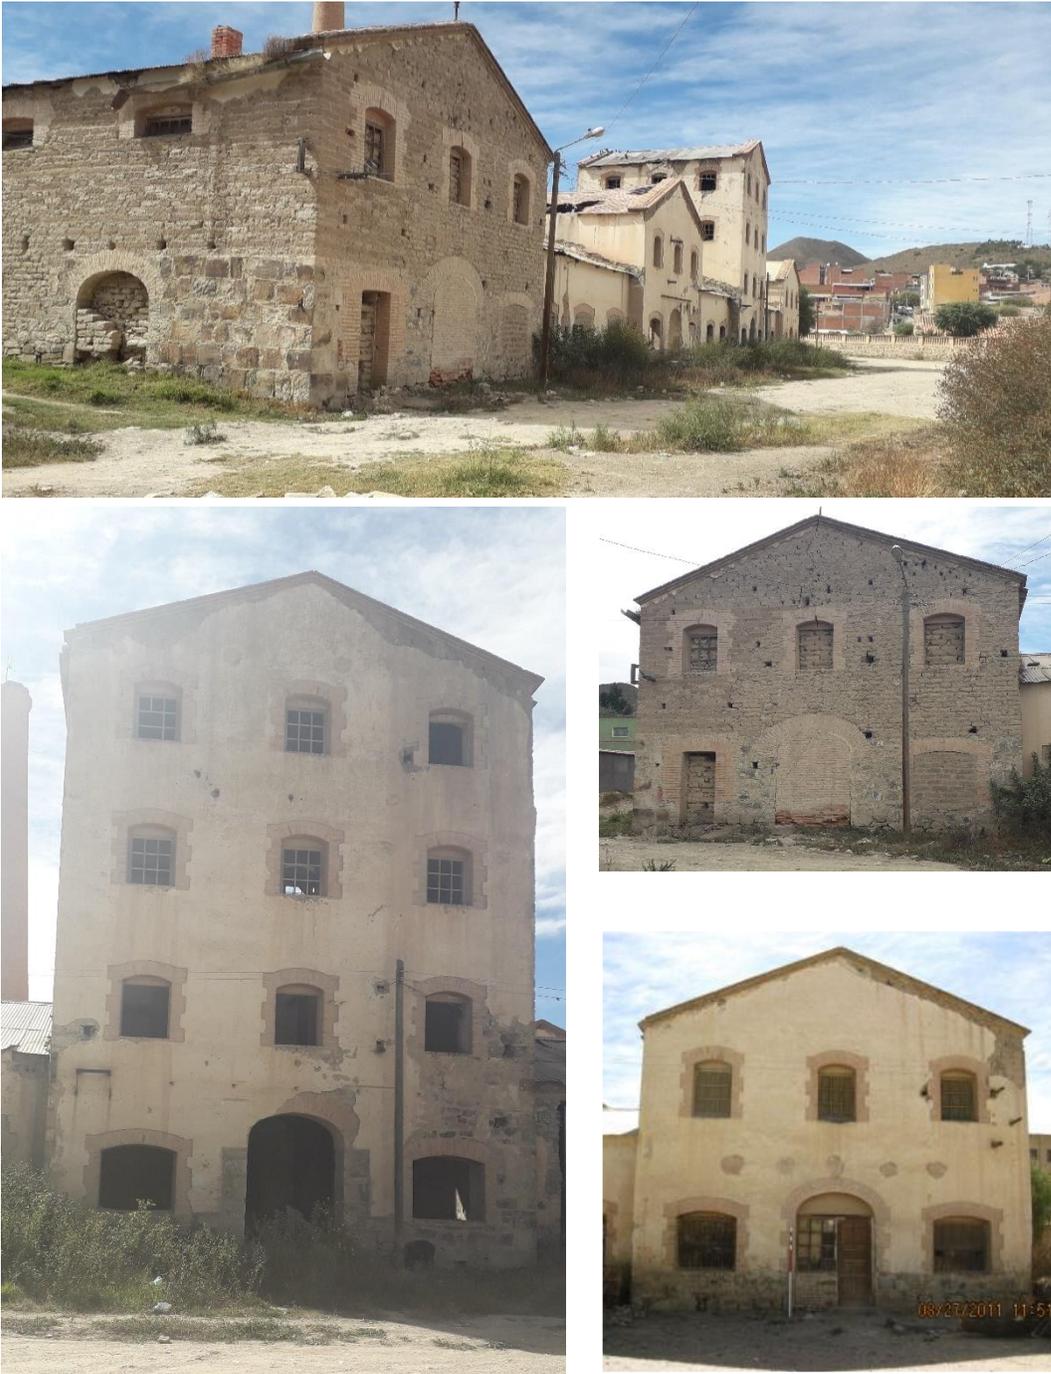
Figura 5. Diagnóstico de la ex fábrica -exterior

FRONTIS DE LA EX FÁBRICA DE ALCOHOL SUR

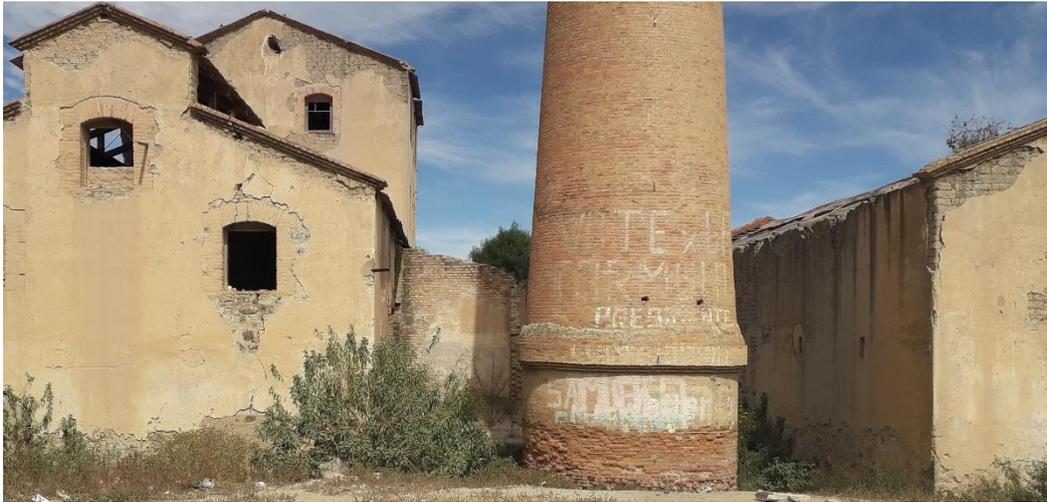
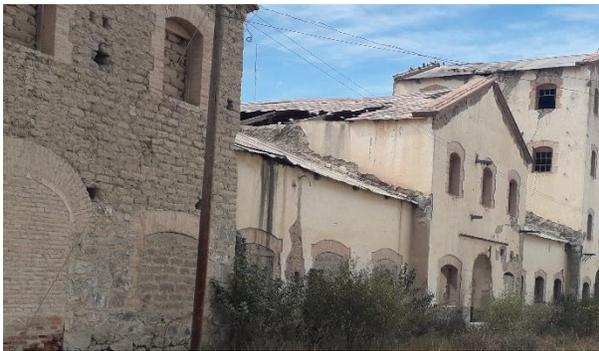
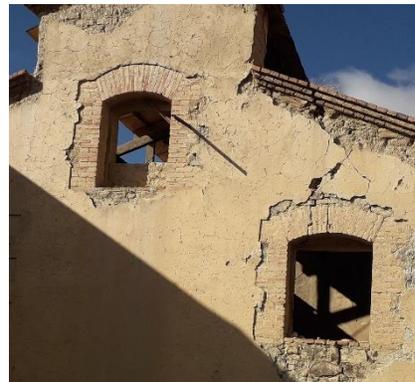
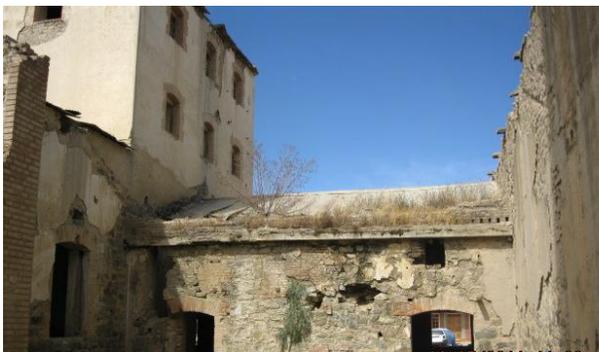
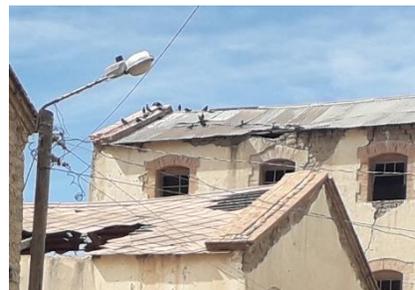
Figura 6. Estado de deterioro de la infraestructura (exterior)

ESTADO DE DETERIORO DE LA INFRAESTRUCTURA (EXTERIOR)

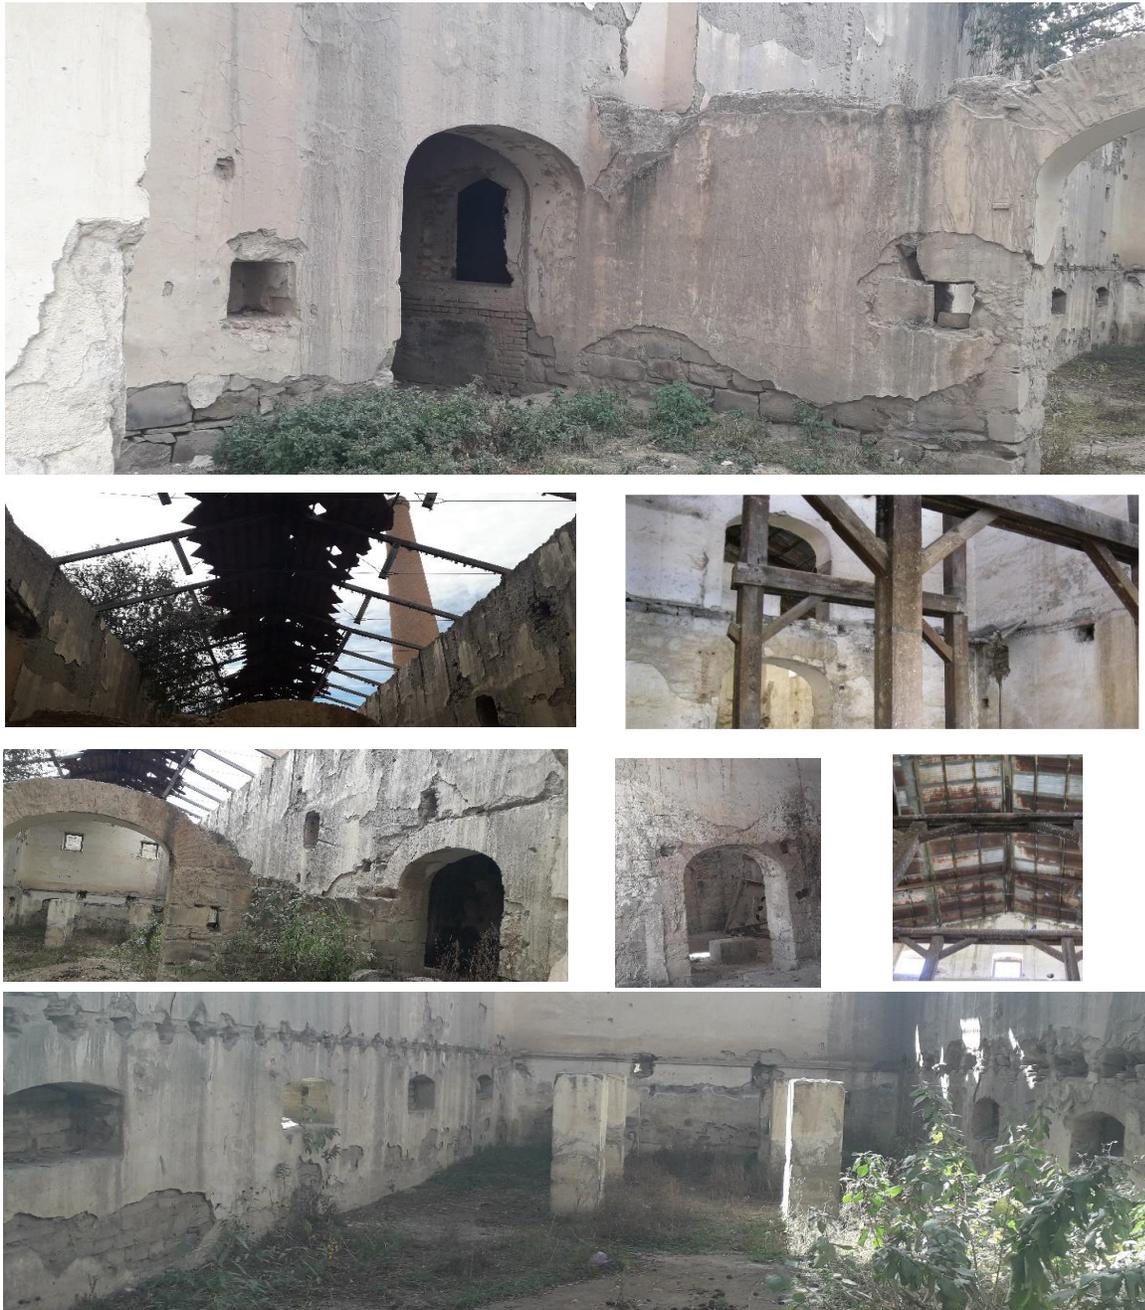
Figura 7. Estado de deterioro de la infraestructura (interior)

ESTADO DE DETERIORO DE LA INFRAESTUCTURA (INTERIOR)

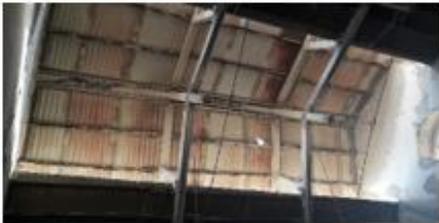
PATOLOGÍA 1		REFERENCIA GRÁFICA
TIPOLOGÍA DE ELEMENTO	TIPOLOGÍA DE ALTERACION	TIPO DE MATERIAL
CUBIERTA	FÍSICA: CAMBIO DE CUBIERTA	CHAPA DE CALAMINA ONDULADA

SÍNTOMA	CAUSA	DESCRIPCION
Pérdida de cubierta original "teja cerámica"	Reparación con materiales distintos a los originales	La intervención de refacción fue realizada con la incorporación de materiales como la chapa de calamina, modificando las características tecnológicas de la infraestructura su estética y la funcionalidad de los materiales originarios.

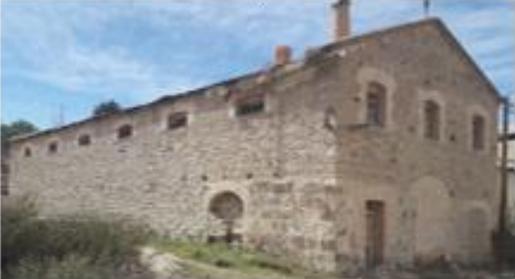
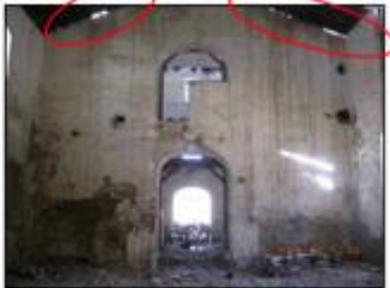
PATOLOGÍA 3		REFERENCIA GRAFICA
TIPOLOGIA DE ELEMENTO	TIPOLOGIA DE LESION	TIPO DE MATERIAL
CUBIERTA	ALEROS DIAGONALES	CALAMINA

SINTOMA	CAUSA	DESCRIPCIÓN
Filtración de Humedad.	Borde reducido de la calamina que no cubre las votantes de aguas.	Al Norte y Sur de la infraestructura presenta grandes filtraciones de humedad en los muros esto debido a las botaguas reducidas y se puede <u>ver desde</u> el interior la luz solar por el corto alero.

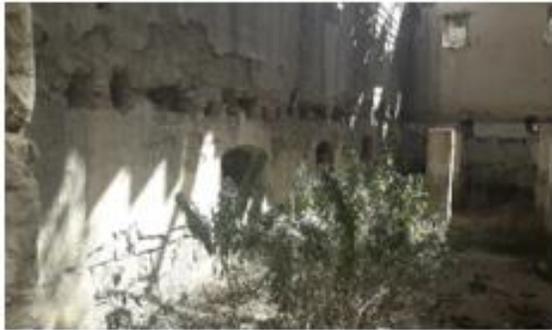
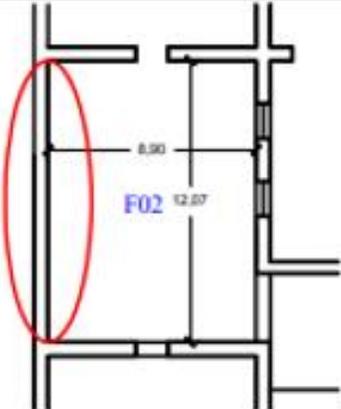
PATOLOGÍA 4		REFERENCIA GRÁFICA
TIPOLOGIA DE ELEMENTO	TIPOLOGIA DE LESION	TIPO DE MATERIAL
MURO	FALTANTES	ADOBE

SINTOMA	CAUSA	DESCRIPCIÓN
Rompe con la visual y la integración de la totalidad.	Perforación de muros interiores.	La perforación de agujeros que rompe la esencia con la armonía interna que es provocada por posibles fisuras internas al muro.

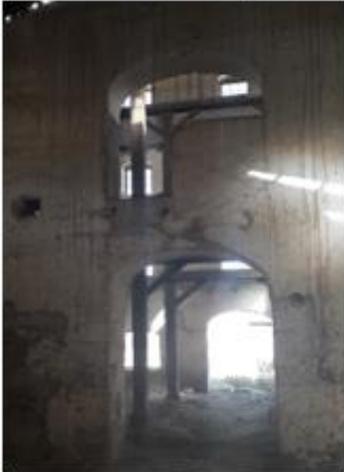
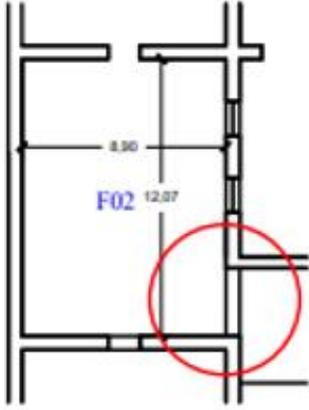
PATOLOGÍA 5		REFERENCIA GRAFICA
TIPOLOGÍA DE ELEMENTO	TIPOLOGÍA DE LESION	TIPO DE MATERIAL
MURO	VANOS	ADOBE

SINTOMA	CAUSA	DESCRIPCIÓN
Modificaciones de tipologías en los vanos.	Intervención interna implementaron vano.	La apertura del vano no corresponde al criterio de la forma y tipología que armonice con el conjunto.

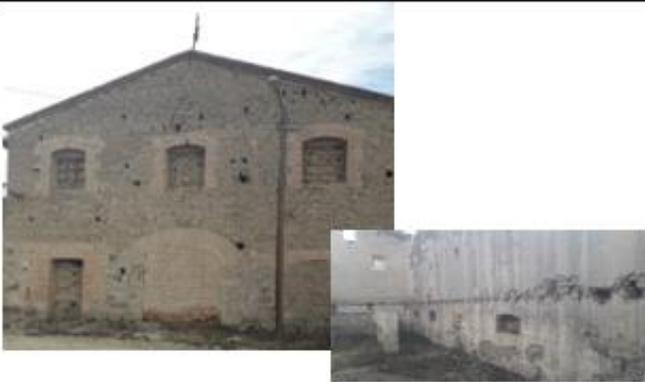
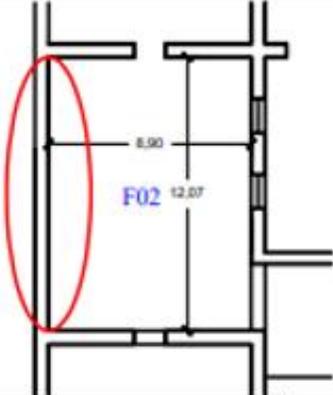
PATOLOGÍA 6		REFERENCIA GRÁFICA
TIPOLOGÍA DE ELEMENTO	TIPOLOGÍA DE LESION	TIPO DE MATERIAL
MURO	TAPIADO DE VANOS	ADOBE Y LADRILLO GANBOTE

SINTOMA	CAUSA	DESCRIPCIÓN
Acabado rústico y diferenciado la mampostería.	Intervención al interior y exterior de la infraestructura por seguridad.	El tapiado de los vanos tipo ventanas con ladrillo en algunos casos con.

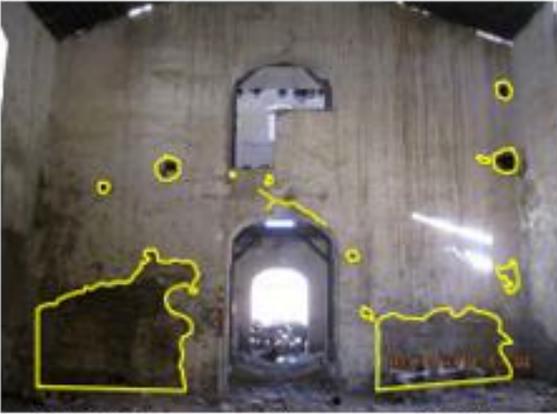
PATOLOGÍA 7		REFERENCIA GRÁFICA
TIPOLOGÍA DE ELEMENTO	TIPOLOGÍA DE LESIÓN	TIPO DE MATERIAL
REVOQUE INTERIOR.	DESPRENDIMIENTO Y FISURAS	YES Y CAL

SINTOMA	CAUSA	DESCRIPCIÓN
Presentan grandes fisuras a causa de las lluvias la humedad.	Filtración de humedad por capilaridad.	El revoque se presenta de manera parcial y enfatizada en la zona interior y así también en el exterior del muro.

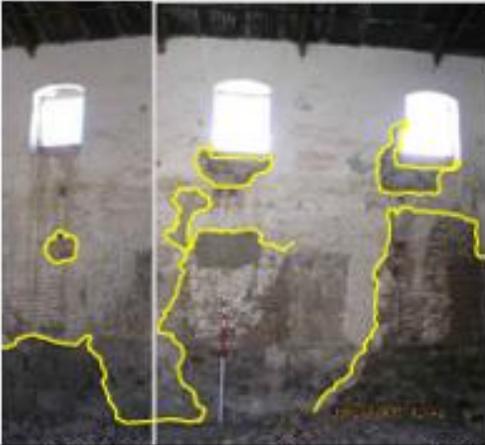
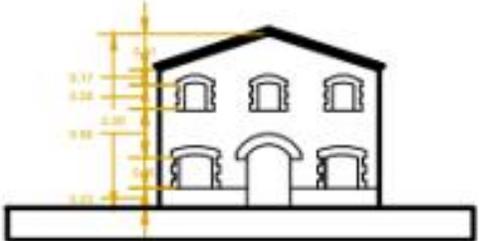
PATOLOGÍA 8		REFERENCIA GRÁFICA
TIPOLOGÍA DE ELEMENTO	TIPOLOGÍA DE LESIÓN	TIPO DE MATERIAL
REVOQUE INTERIOR.	FISURAS EN VANOS	YES Y CAL

SINTOMA	CAUSA	DESCRIPCIÓN
Presentan grandes fisuras manchas de humedad por el ingreso de las lluvias por los vanos.	Filtración de humedad por capilaridad.	El revoque se presenta de manera parcial y enfatizada en la zona interior y así también en el exterior del muro.

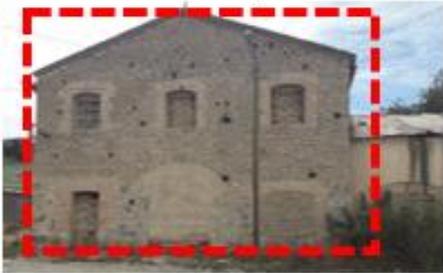
PATOLOGÍA 9		REFERENCIA GRÁFICA
TIPOLOGIA DE ELEMENTO	TIPOLOGIA DE LESION	TIPO DE MATERIAL
REVOQUE EXTERIOR	FALTA DE REBOQUE	BARRO CAL Y CEMENTO

SINTOMA	CAUSA	DESCRIPCION
Presenta un muro de adobe expuesto a las inclemencias del tiempo como ser las lluvias en temporadas.	Desprendimiento del revoque a causas fisiológicas.	Sufrió un gran desprendimiento de revoque exterior por las inclemencias fisiológicas del tiempo y aparte por la falta de conservación que genera una mala imagen al municipio.

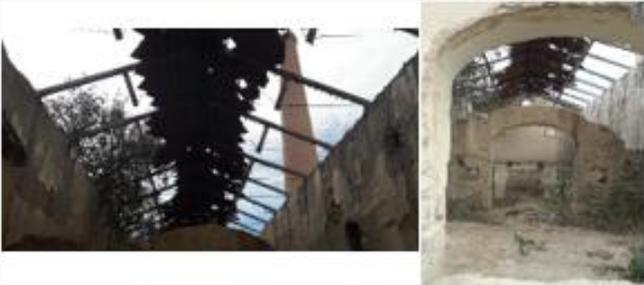
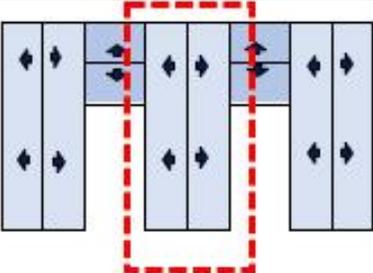
PATOLOGIA 10		REFERENCIA GRÁFICA
TIPOLOGIA DE ELEMENTO	TIPOLOGIA DE LESION	TIPO DE MATERIAL
CUBIERTA	DESPRENDIMIENTO DE CUBIERTA	TEJA CERÁMICA – CHAPA CALAMINA

SINTOMA	CAUSA	DESCRIPCION
Pérdida total de la cubierta por causas fisiológicas.	Desprendimiento de las tejas y chapas calaminas sueltas por acciones de viento y ventarrones que presenta un peligro para los habitantes.	Solo un ambiente presenta la única cubierta de teja con estructura de madera por la cual también presenta su deterioro por causas climatológicas y así dañando los ambientes interiores se encuentra en mal estado los otros bloques, cuenta con cubierta de chapa con estructura de madera y tensores.

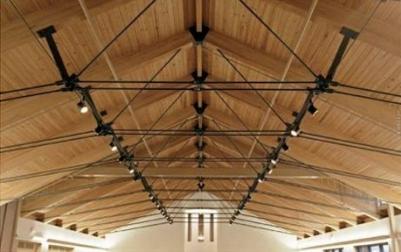
<p>Cubiertas de vigas de madera reforzada con tensores, en el techo se implementará con teja colonial o pvc. Con este material se logrará una cubierta liviana con durabilidad, costos, aislamiento acústico y térmico.</p>
