| FICHA DE CATÁLOGO DE INMUEBLES PATRIMONIALES | | ARCHIVO HISTORICO DE TARIJA | | CATEGORÍA |

| FICHA DE CATÁLOGO DE INMUEBLES PATRIMONIALES | | | CATEDRAL METROPOLITANA SAN BERNARDO<br>DE TARIJA | | CATEGORÍA<br>"A" |

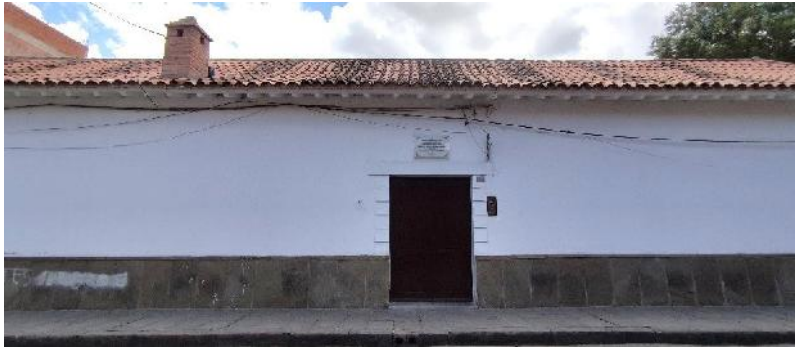
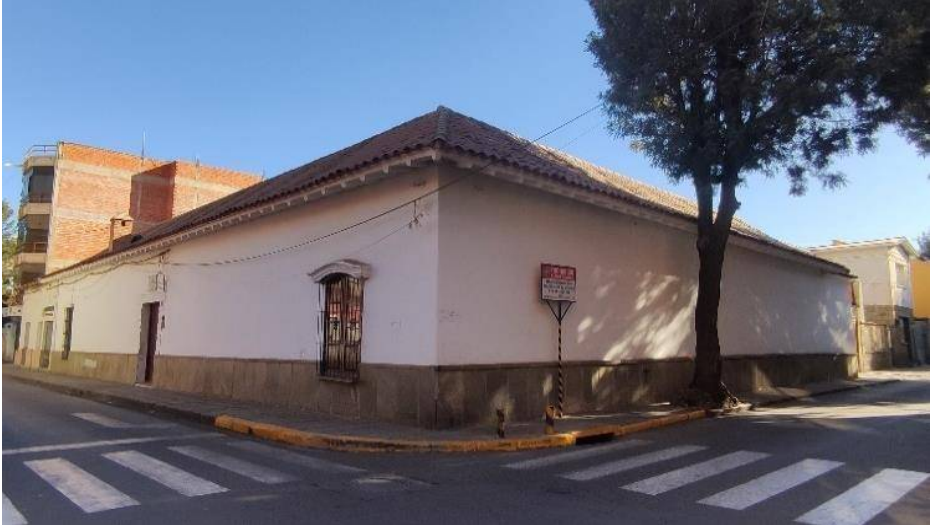
| FICHA DE CATÁLOGO DE INMUEBLES PATRIMONIALES | | ARCHIVO HISTORICO DE TARIJA | | CATEGORÍA |
|---|---|---|---|---|
| 4.4 Descripción: El Archivo Histórico de Tarija es un tesoro arquitectónico y cultural ubicado en el casco viejo de la ciudad, entre las calles Simón Bolívar y Narciso Campero. | | | | |

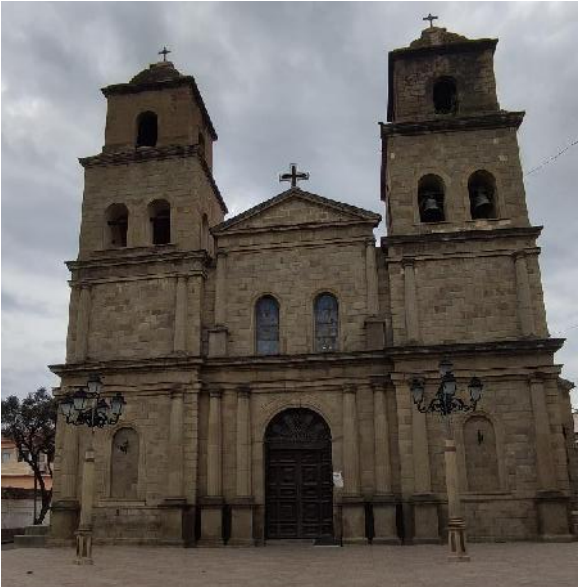
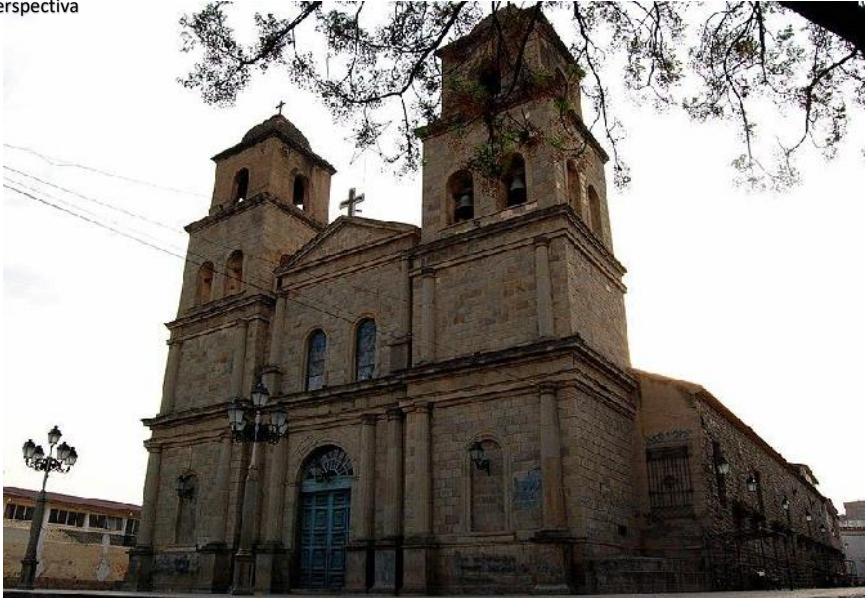
| FICHA DE CATÁLOGO DE INMUEBLES PATRIMONIALES | | | CATEDRAL METROPOLITANA SAN BERNARDO<br>DE TARIJA | | CATEGORÍA<br>"A" |
|---|---|---|---|---|---|
| 4.4 Descripción: La Catedral de San Bernardo, se construyó a partir de 1690, es uno de los principales y más emblemáticos templos católicos de la ciudad de Tarija. | | | | | |

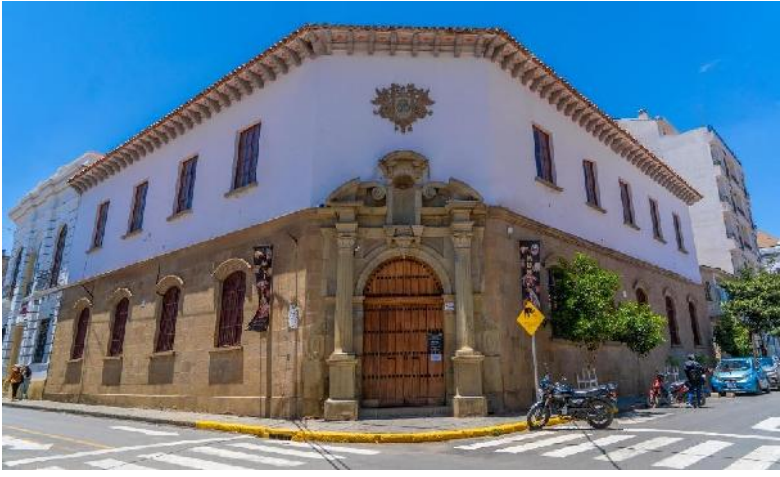
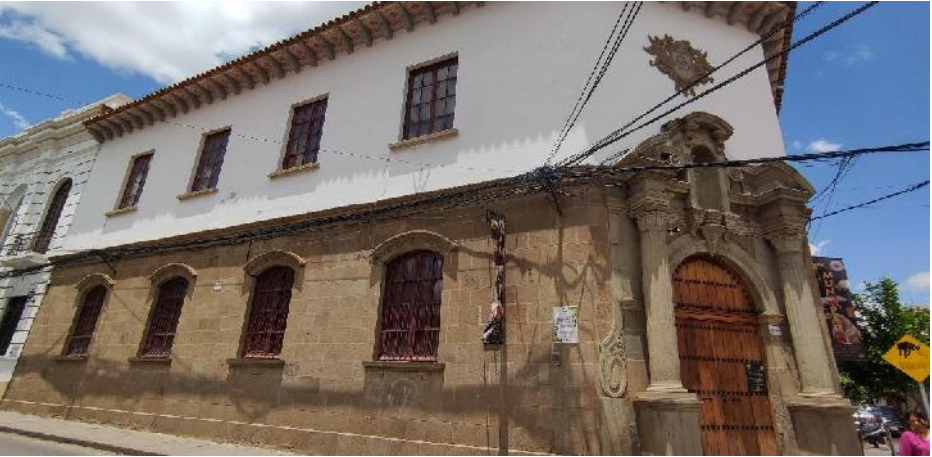
| FICHA DE CATÁLOGO DE INMUEBLES PATRIMONIALES | | MUSEO PALEONTOLOGICO Y ARQUEOLOGICO DE TARIJA | | CATEGORÍA |
|---|--|---|---|---|
| 4.4 Descripción: El edificio está tallado y esculpido en piedra, en el que resaltan esfinges y figuras en relieve de fósiles trilobites y braquiópodos | | | | |

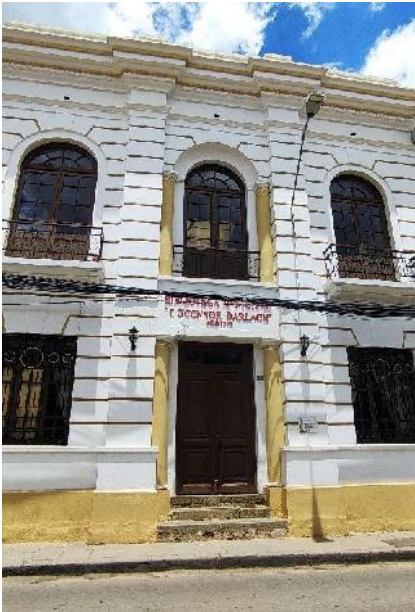
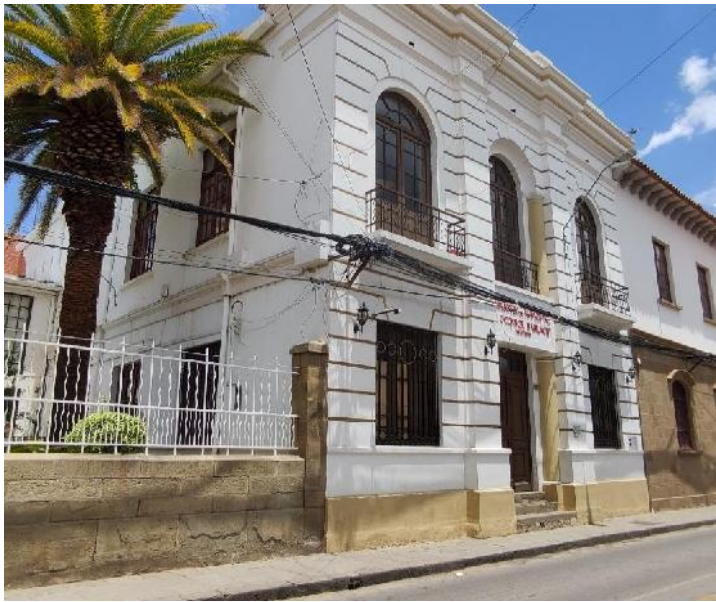
| FICHA DE CATÁLOGO DE INMUEBLES PATRIMONIALES | | BIBLIOTECA MUNICIPAL TOMAS O"CONNOR<br>D"ARLACH | | CATEGORÍA<br>"A" |
|---|---|---|---|---|
| 4.4 Descripción: La Biblioteca Municipal de Tarija es un pilar fundamental en la vida urbana, histórica, socioeconómica y arquitectónica de la ciudad, | | | | |

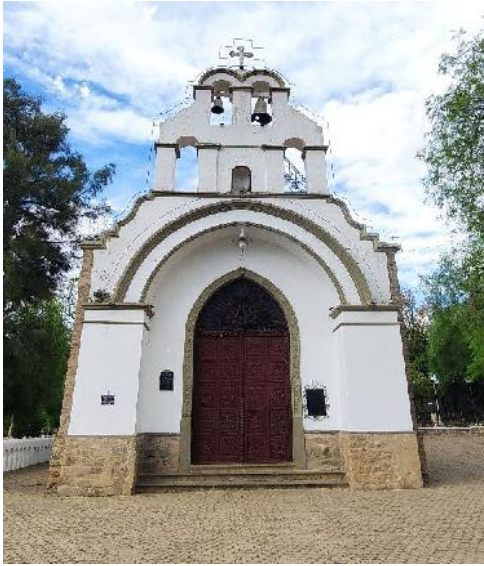
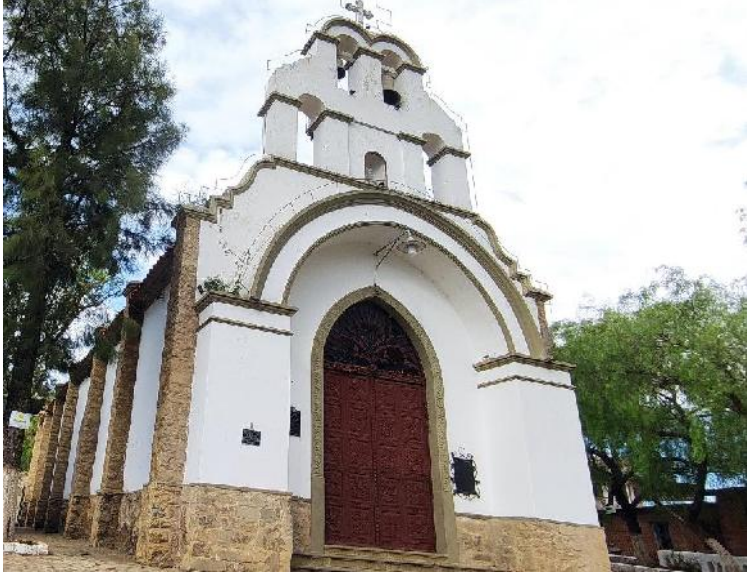
| FICHA DE CATÁLOGO DE INMUEBLES PATRIMONIALES | | IGLESIA LA LOMA DE SAN JUAN | | CATEGORÍA | |
|---|---|---|--|---|---|
| 4.4 Descripción: La Iglesia de la Loma de San Juan en Tarija es un edificio patrimonial con una rica historia y un diseño arquitectónico distintivo. Construida en 1632. | | | | | |

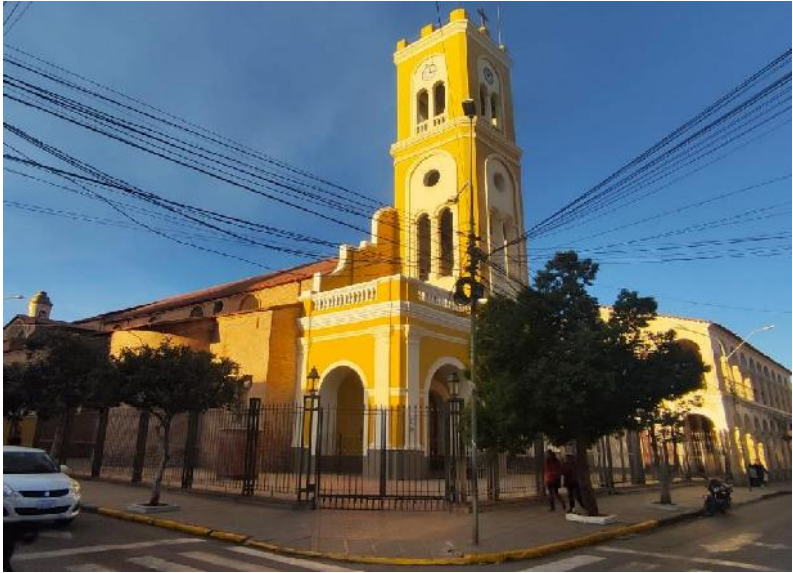
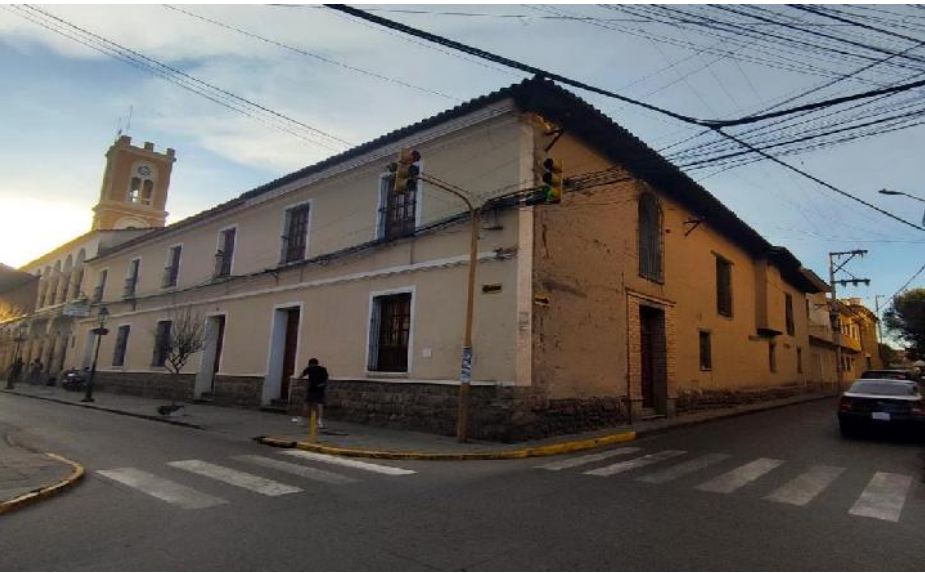
| FICHA DE CATALOGO DE INMUEBLES PATRIMONIALES | | ASAMBLEA LEGISLATIVA DEPARTAMENTAL DE TARIJA | | CATEGORIA |
|---|---|---|---|---|
| 4.4 Descripción: La construcción del convento Franciscano comenzó en el siglo XVIII, es un lugar emblemático de la ciudad sus orígenes se remontan a la época Colonial y Republicano. | | | | |

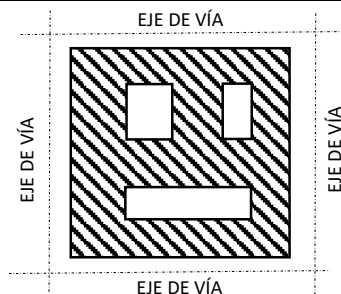
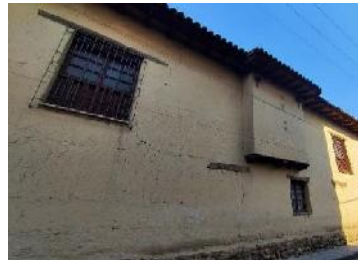
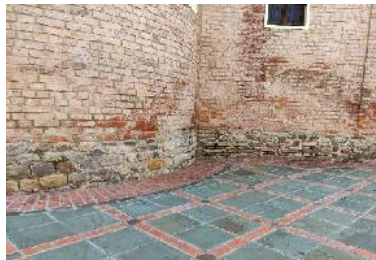
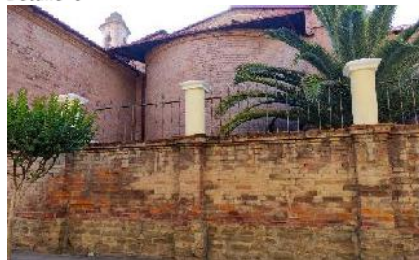
| 6. Condiciones de Conservación | | | |
|---|---|---|---|
| <div>Esquema Grafico</div> <div></div> | | <div>Detalle 3</div> <div>Muro de adobe y dinteles de madera.</div> | <div>Detalle 4</div> <div>Puerta con jambas y dintel de ladrillo.</div> |
| | | <div>Detalle 5</div> <div>Cimiento visto de piedra y muro de ladrillo gambote.</div> | <div>Detalle 6</div> <div>Muro perimetral con pretiles y varanda metálica.</div> |

| 6. Condiciones de Conservación | | | |
|---|---|---|---|
| 9. Recomendación | | Respetar la autenticidad del edificio, usando técnicas y materiales tradicionales en caso de mantenimiento, realizar un diagnóstico que incluya aspectos arquitectónicos e históricos para identificar deterioros, necesidades específicas y sobre todo concientizar en la poblacion el valor de nuestros edificios patrimoniales. | |

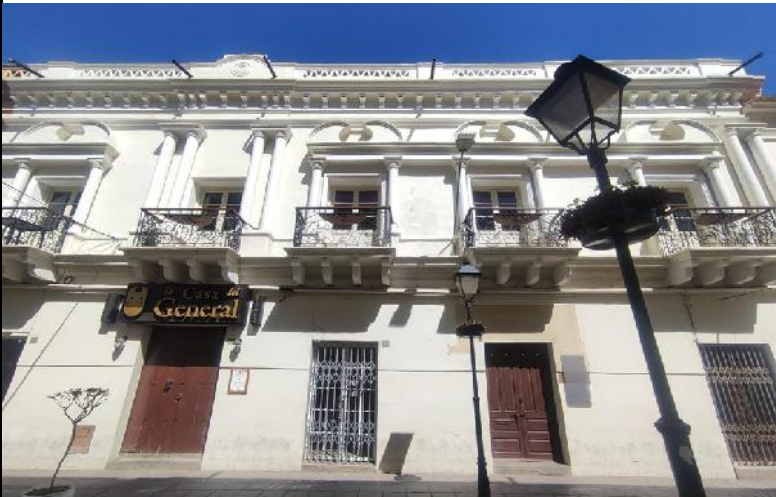
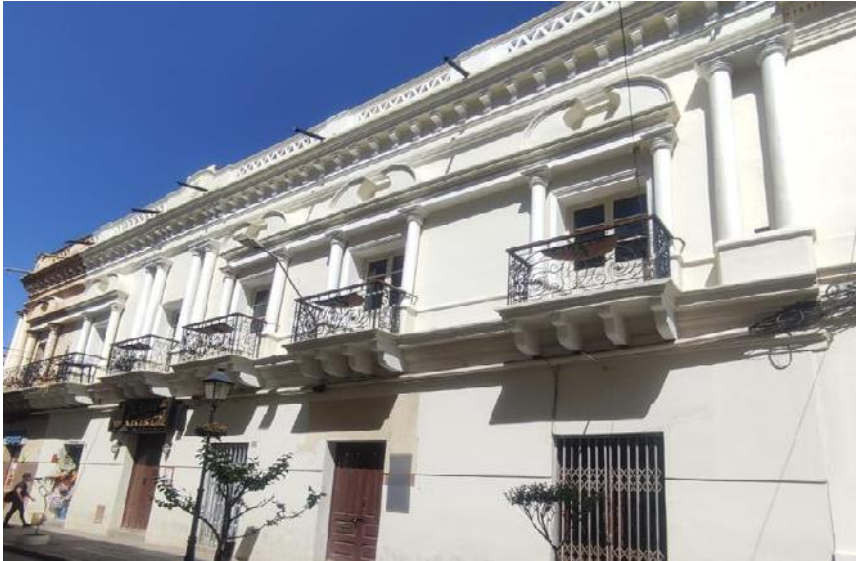
| FICHA DE CATALOGO DE INMUEBLES PATRIMONIALES | | "LA CASA DEL GENERAL" | | CATEGORIA | |
|---|---|---|---|---|---|
| 4.4 Descripción: El inmueble en la actualidad se encuentra fraccionado en dos propiedades, donde cada parte ha tomado su propio rumbo en lo que respecta refaccionamiento. | | | | | |

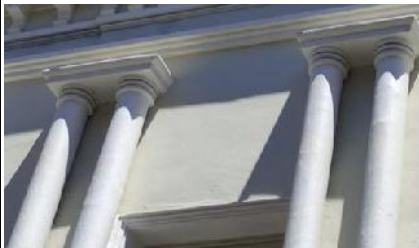
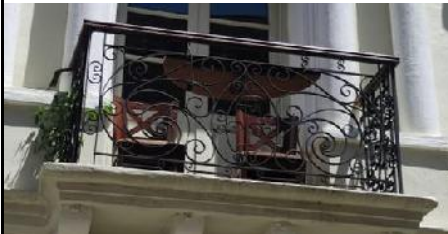
| 6. Condiciones de Conservación | | | | |
|---|---|---|---|---|
| Pilastras ornamentales no estructurales. | | Parapeto ornamental en V. | | Adintalamiento ornamental. |

| 6. Condiciones de Conservación | | | | |
|---|---|---|---|---|
| 9. Recomendación | | Respetar la autenticidad del edificio, usando técnicas y materiales tradicionales en caso de mantenimiento, realizar un diagnóstico que incluya aspectos arquitectónicos e históricos para identificar deterioros, necesidades específicas y sobre todo concientizar en la población el valor de nuestros edificios patrimoniales. | | |

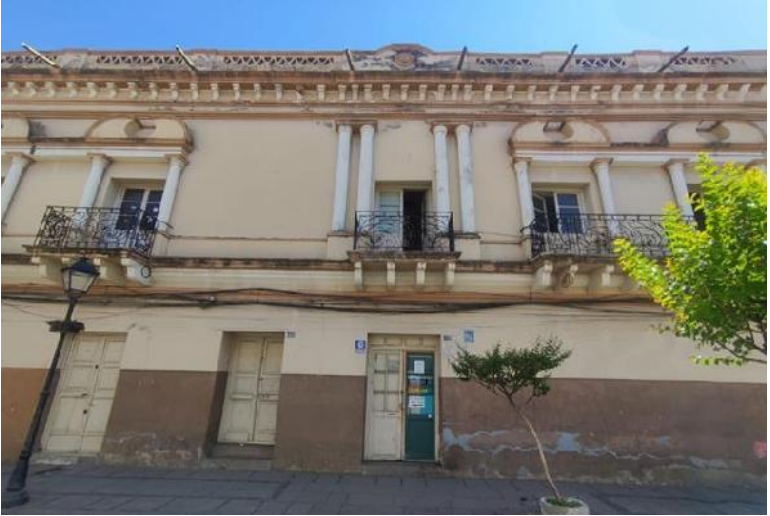
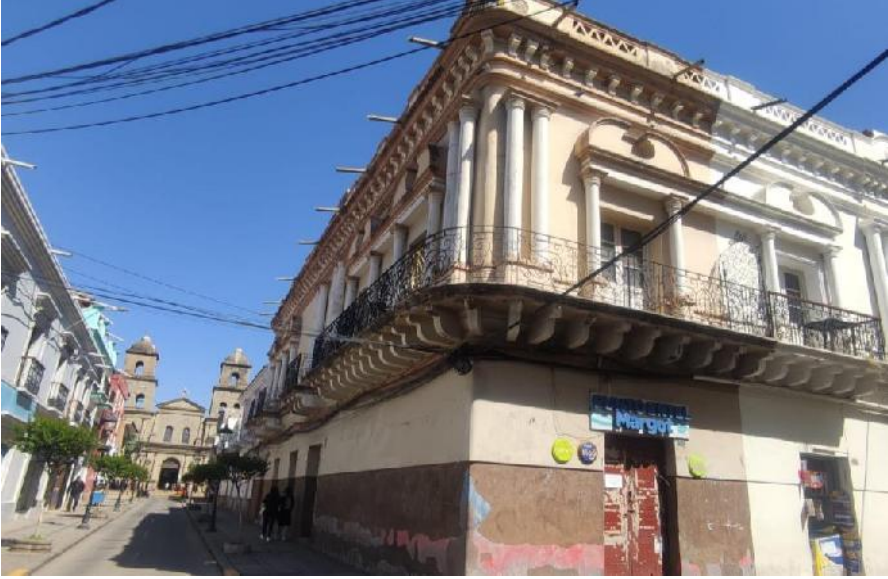
| FICHA DE CATALOGO DE INMUEBLES PATRIMONIALES | | PUNTO ENTEL MARGOT | | CATEGORIA | |
|---|---|---|---|---|---|
| 4.4 Descripción: El inmueble en la actualidad se encuentra fraccionado en dos propiedades, donde cada parte ha tomado su propio rumbo en lo que respecta refaccionamiento. | | | | | |

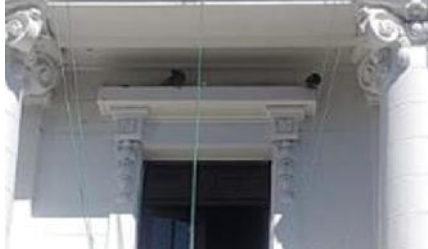
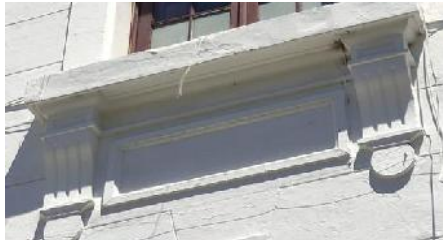
| 6. Condiciones de Conservación | | | |
|---|---|---|---|
| Adintelamiento ornamental bajo vanos. | | Cartelas ornamentales. | |

| 6. Condiciones de Conservación | | | |
|---|---|---|---|
| 9. Recomendación | | Respetar la autenticidad del edificio, usando técnicas y materiales tradicionales en caso de mantenimiento, realizar un diagnóstico que incluya aspectos arquitectónicos e históricos para identificar deterioros, necesidades específicas y sobre todo concientizar en la población el valor de nuestros edificios patrimoniales. | |

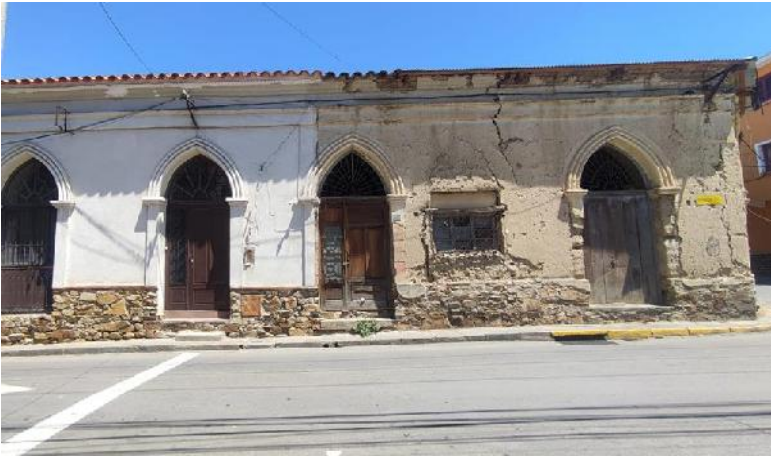
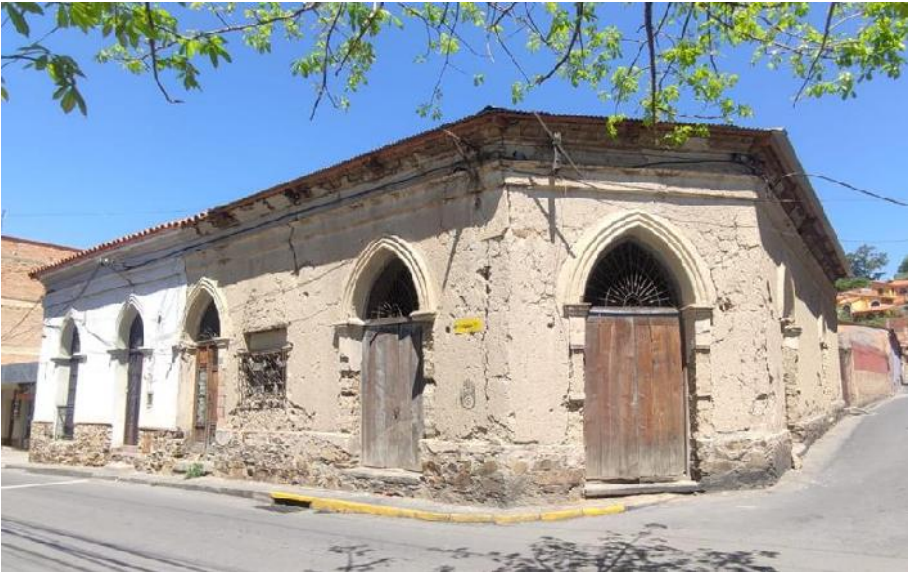
| FICHA DE CATALOGO DE INMUEBLES PATRIMONIALES | | | CASA DE NILO SORUCO | CATEGORIA<br>"A" |
|---|---|---|---|---|
| 4.4 Descripción: El inmueble caracterizado por pertenecer a un estilo Neoclásico, conserva la tipología tradicional donde conserva un patio interior abierto y espacios de doble altura. | | | | |
| 5.3 Estado de Conservación Actual: Deteriorado. | | 5.4 Grado de Alteración: Sin Modificar. | | 5.5 Total: 90 |

| 6. Condiciones de Conservación | | | | |
|---|---|---|---|---|
| 9. Recomendación | | En la actualidad el inmueble se encuentra en un estado de deterioro preocupante, ya que llega a correr el riesgo de un colapso total por temas climáticos y | | |

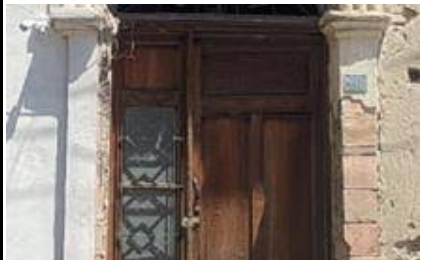
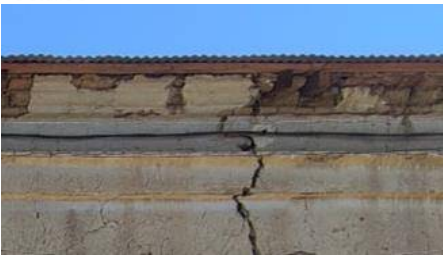
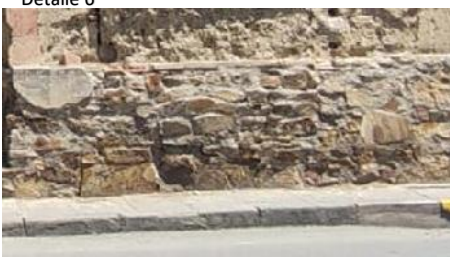
| 6. Condiciones de Conservación | | | | |
|---|---|---|---|---|
| Pilastras Ornamentales. | | Rejillas de Hierro Forjado. | Molduras Ornamentales Bajo Alero Exterior. | Sobre cimentación de Piedra Natural. |

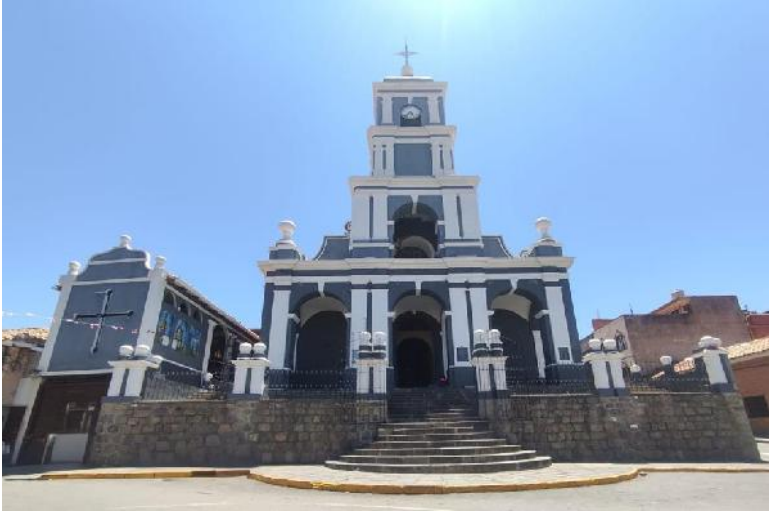
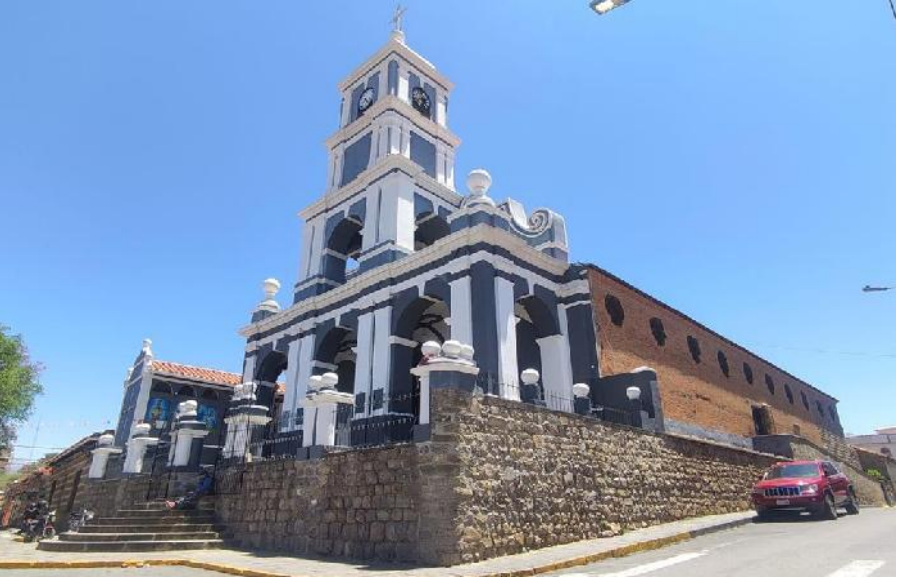
| FICHA DE CATALOGO DE INMUEBLES PATRIMONIALES | | IGLESIA SAN ROQUE/ MUSEO SAN ROQUE | | CATEGORIA |
|---|---|---|---|---|
| 4.4 Descripción:El inmueble caracterizado por pertenecer a un estilo Neoclásico, conserva la tipología tradicional religiosa donde se desarrollan 4 niveles en la torre principal del predio | | | | |

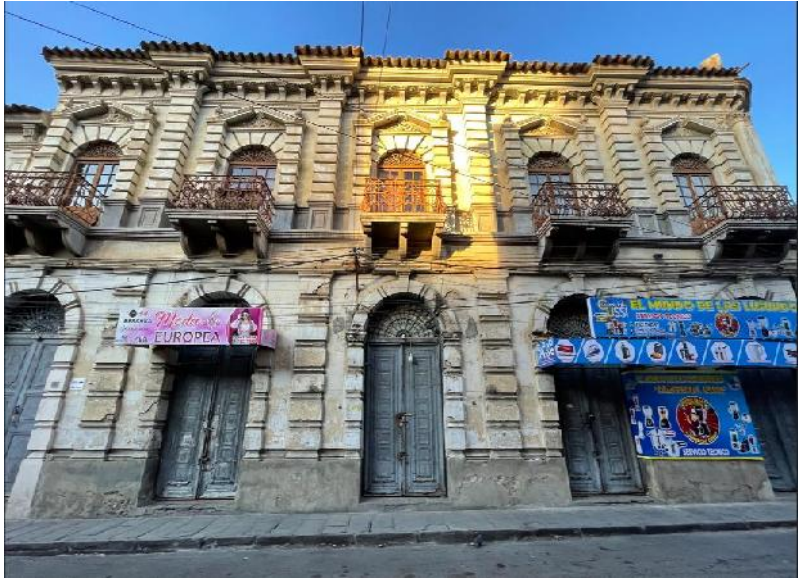
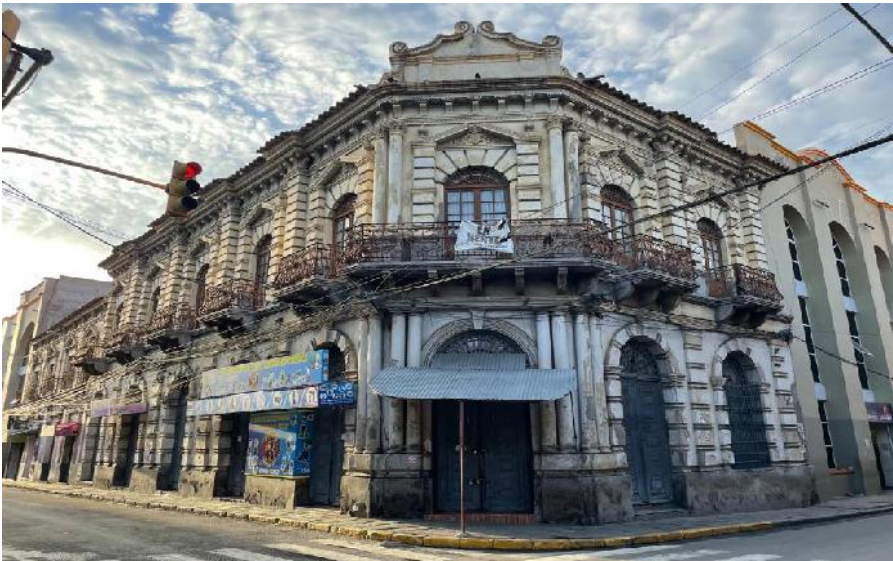
| FICHA DE CATALOGO DE INMUEBLES PATRIMONIALES | | | CASA FAMILIA NAVAJAS | CATEGORIA<br>"A" |
|---|---|---|---|---|
| 4.4 Descripción:El inmueble presenta ornamentación y detalles notables, como el frontón y arcos de media punta en los dinteles. Las pilastras en puertas y balcones datan de 1907. | | | | |
| 5.3 Estado de Conservación Actual: Deteriorado | | 5.4 Grado de Alteración: Medianamente modificado | | 5.5 Total: 91 |

| 6. Condiciones de Conservación | | | | | |
|---|---|---|---|---|---|
| 9. Recomendación | | Respetar la autenticidad del edificio, usando técnicas y materiales tradicionales en caso de mantenimiento, realizar un diagnóstico que incluya aspectos arquitectónicos e históricos para identificar deterioros, necesidades específicas y sobre todo concientizar en la poblacion el valor de nuestros edificios patrimoniales. | | | |

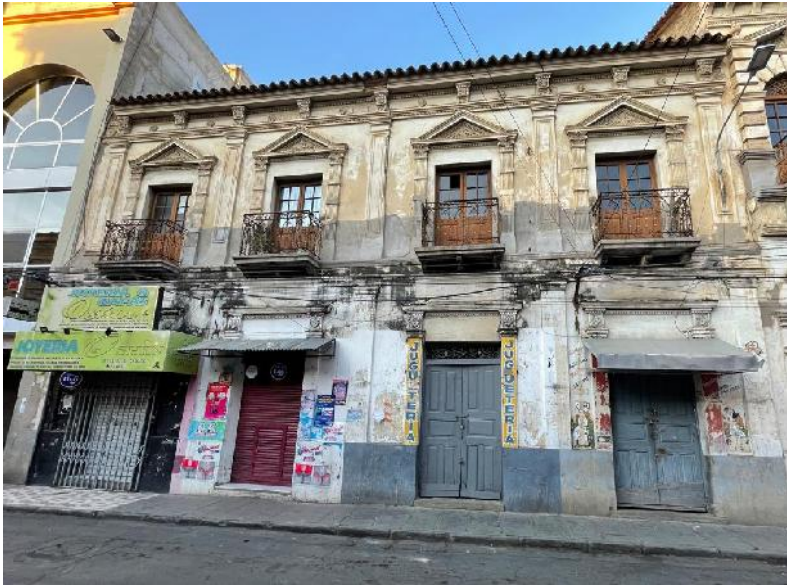
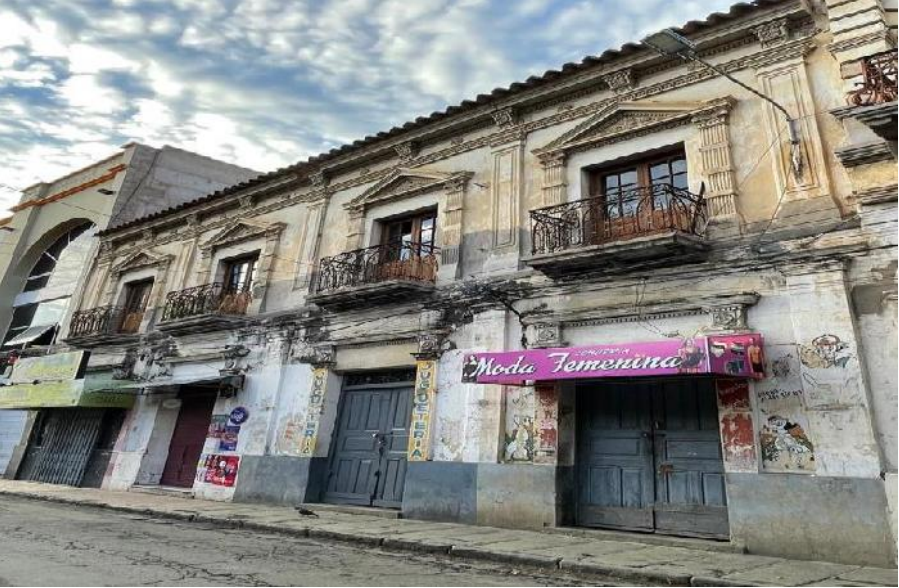
| FICHA DE CATALOGO DE INMUEBLES PATRIMONIALES | | VIVIENDA PARTICULAR | CATEGORIA<br>"A" |
|---|---|---|---|
| 4.4 Descripción: El inmueble neoclásico, aunque en estado de deterioro, muestra rica ornamentación en los dinteles, pilastras en las puertas y balcones, destacando su autenticidad y valor. | | | |
| 5.3 Estado de Conservación Actual: Deteriorado | | 5.4 Grado de Alteración: Medianamente modificado | |

| 6. Condiciones de Conservación | | | | |
|---|---|---|--|---|
| aspectos arquitectónicos e históricos para identificar deterioros, necesidades específicas y sobre todo concientizar en la poblacion el valor de nuestros edificios patrimoniales. | | | | |

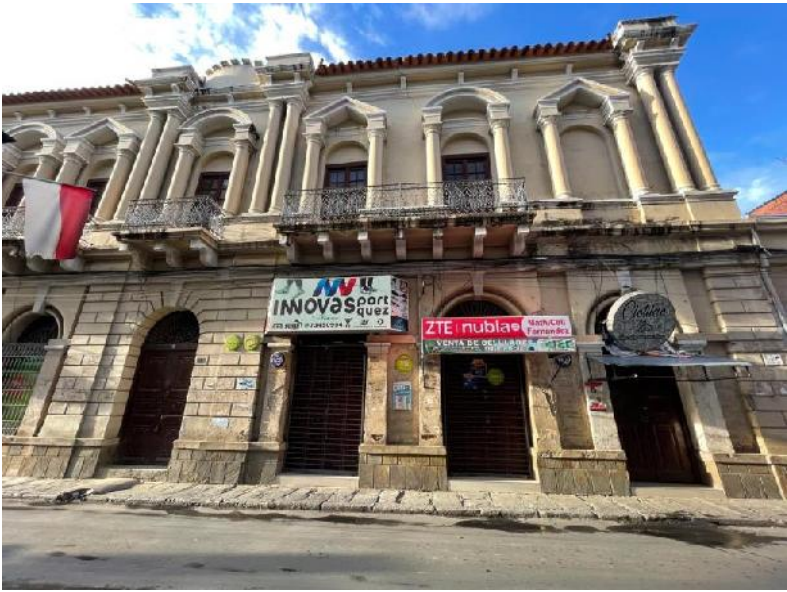
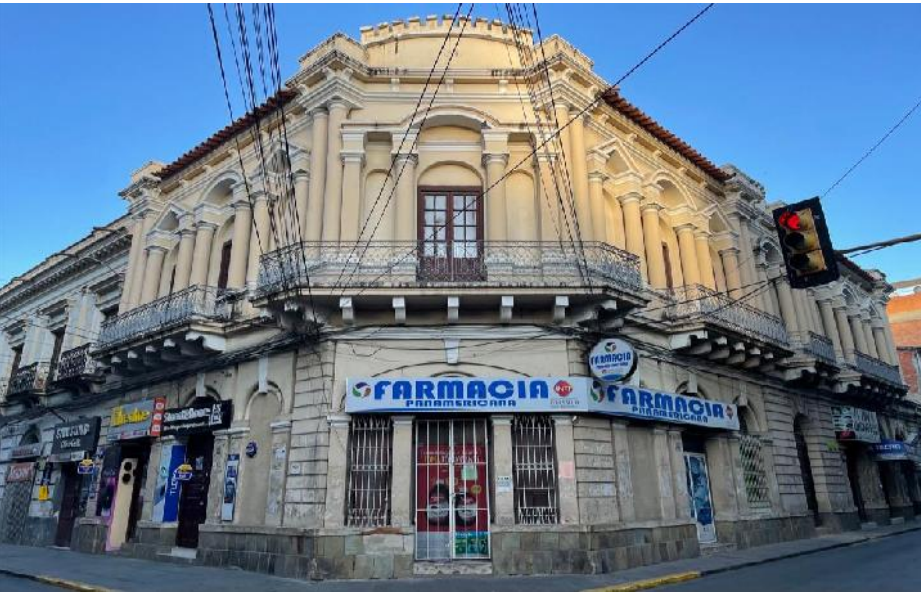
| FICHA DE CATALOGO DE INMUEBLES PATRIMONIALES | | FAMILIA PAZ /CASTILLO DE BEATRIZ | | CATEGORIA |
|---|--|---|---|---|
| 4.4 Descripción: El inmueble se encuentra en buen estado, gracias a un constante mantenimiento.Su belleza y simplicidad se reflejan en la decoración de sus pilastras y su distinguido frontón. | | | | |

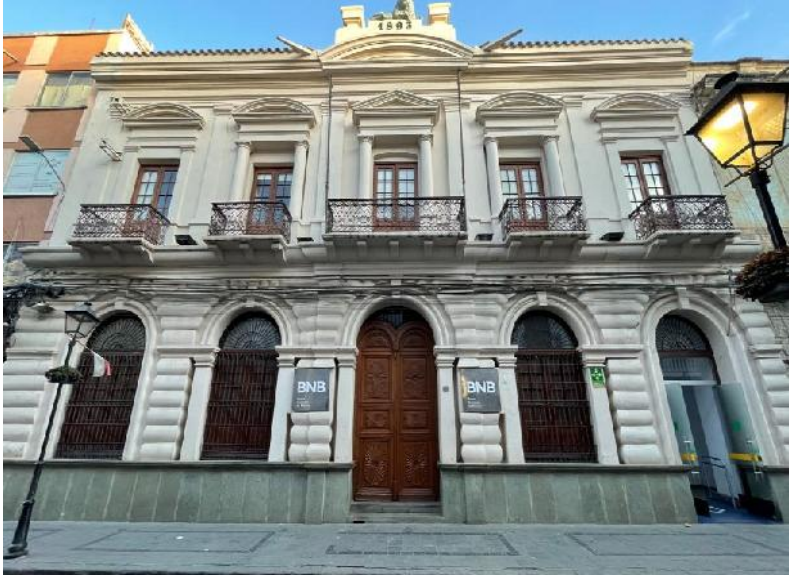
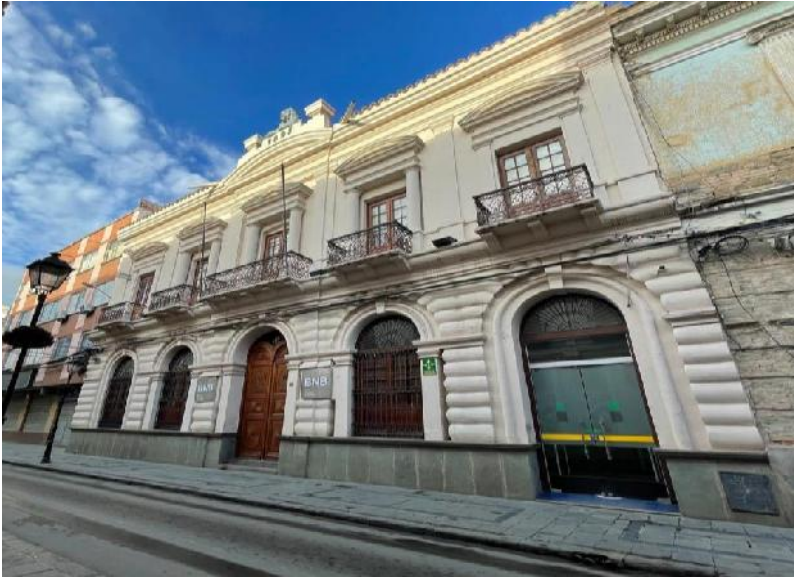
| FICHA DE CATALOGO DE INMUEBLES PATRIMONIALES | | | BANCO NACIONAL DE BOLIVIA | | CATEGORIA | |
|---|--|---|---|--|---|--|
| 4.4 Descripción: Se encuentra en un estado de conservación óptimo, gracias a un constante mantenimiento y refaccionamiento | | | | | | |

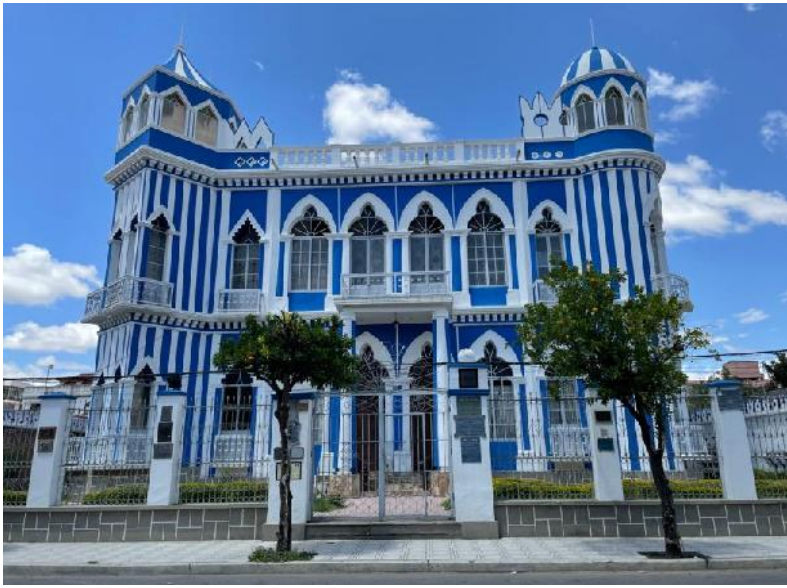
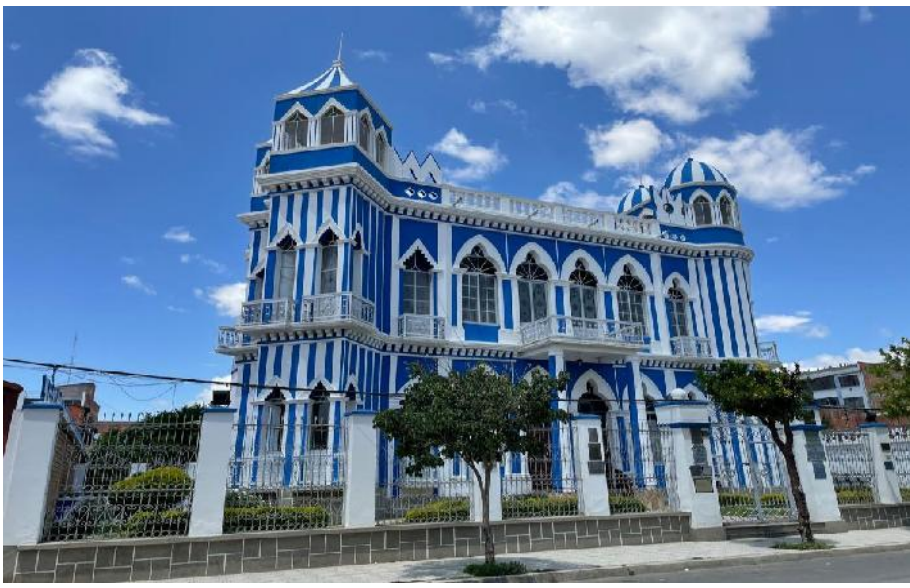
| FICHA DE CATALOGO DE INMUEBLES PATRIMONIALES | | CASTILLO AZUL | | CATEGORIA |
|---|---|---|---|---|
| 4.4 Descripción: El Castillo Azul, construido en 1910 y perteneciente a la familia Trigo Navajas, es un destacado ejemplo del estilo arquitectónico Art Nouveau, que corresponde al periodo republicano. | | | | |

| 6. Condiciones de Conservación | | | | |
|---|---|---|---|---|
| 9. Recomendación | | Respetar la autenticidad del edificio, usando técnicas y materiales tradicionales en caso de mantenimiento, realizar un diagnóstico que incluya aspectos arquitectónicos e históricos para identificar deterioros, necesidades específicas y sobre todo concientizar en la poblacion el valor de nuestros edificios patrimoniales. | | |

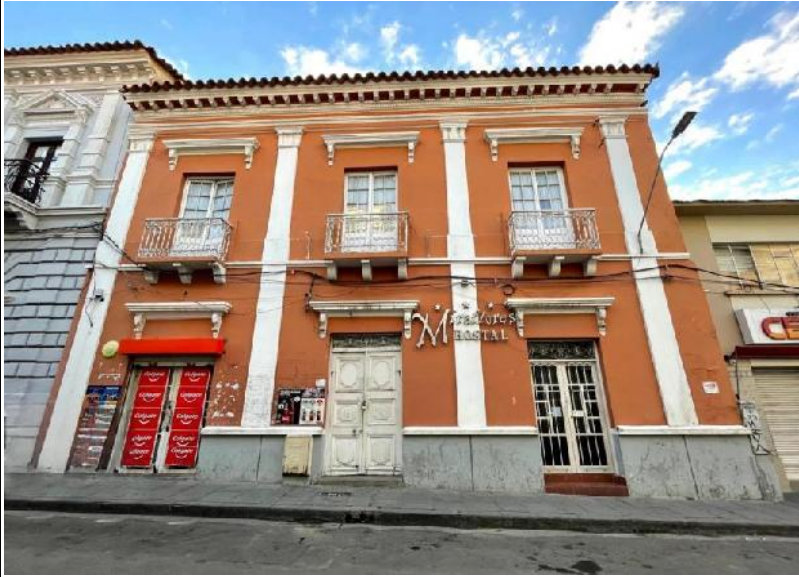
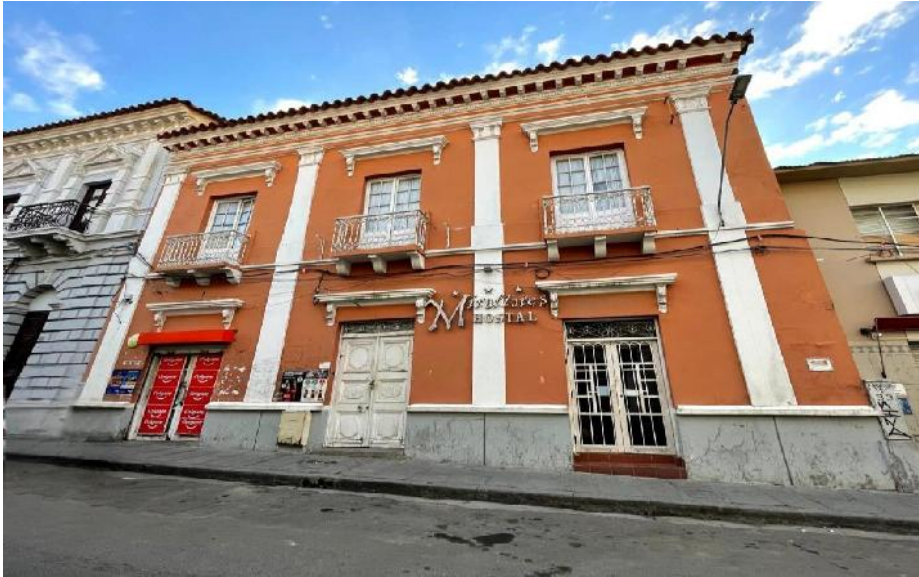
| FICHA DE CATALOGO DE INMUEBLES PATRIMONIALES | | HOSTAL MIRAFLORES | | CATEGORIA | |
|---|---|---|--|---|---|
| 4.4 Descripción: El inmueble proviene del estilo arquitectónico neoclásico, el cual pertenece al periodo republicano. Presenta un estado de conservación optimo y con un constante mantenimiento | | | | | |

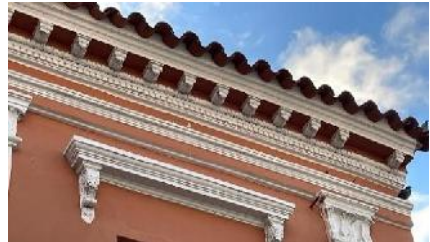
| 6. Condiciones de Conservación | | | | |
|---|---|---|---|---|
| <div>Detalle 3</div> <div></div> <div>Dintel ornamental con fitaria.</div> | <div>Detalle 4</div> <div></div> <div>Pilastras con capitel ornamental.</div> | <div>Detalle 5</div> <div></div> <div>Canecillos ornamentales en cornisa.</div> | <div>Detalle 6</div> <div></div> <div>Puerta tallada de madera y Dintel.</div> | |

| 6. Condiciones de Conservación | | | | |
|---|---|---|---|---|
| 9. Recomendación | | Respetar la autenticidad del edificio, usando técnicas y materiales tradicionales en caso de mantenimiento, realizar un diagnóstico que incluya aspectos arquitectónicos e históricos para identificar deterioros, necesidades específicas y sobre todo concientizar en la poblacion el valor de nuestros edificios patrimoniales. | | |

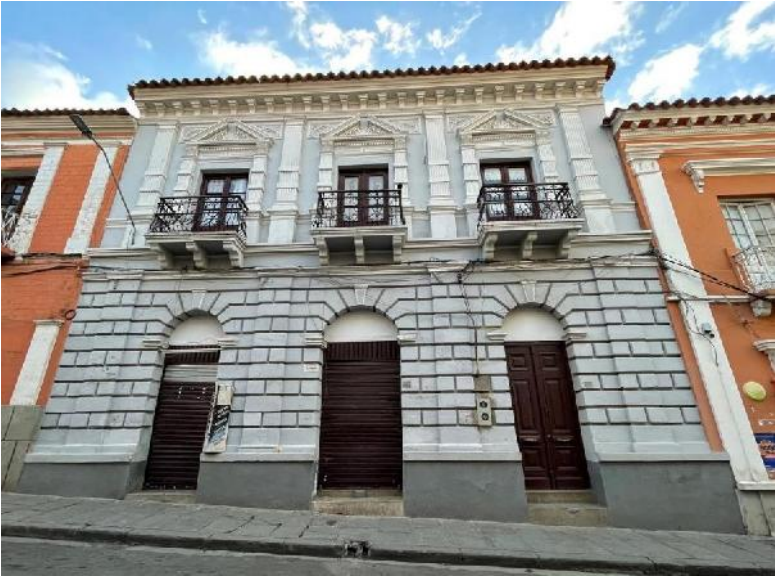
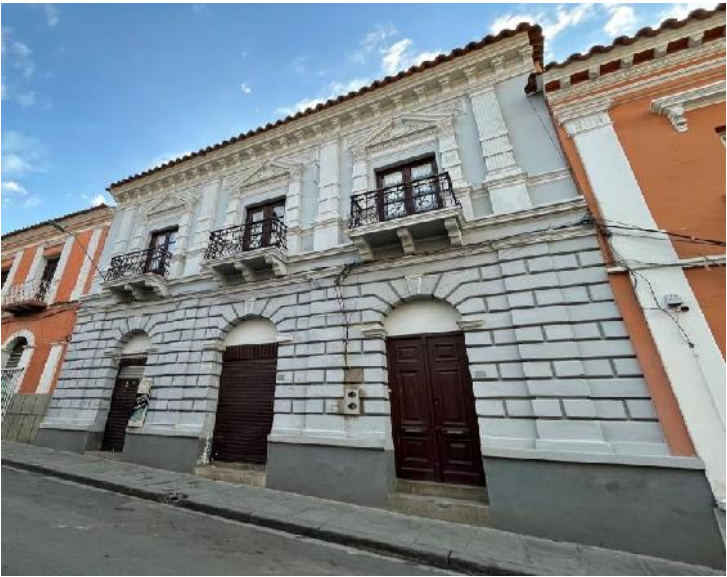
| FICHA DE CATALOGO DE INMUEBLES PATRIMONIALES | | VIVIENDA PARTICULAR | | CATEGORIA | |
|---|---|---|---|---|---|
| 4.4 Descripción: El inmueble proviene del estilo arquitectónico neoclásico, el cual pertenece al periodo republicano. Presenta un estado de conservación optimo. | | | | | |

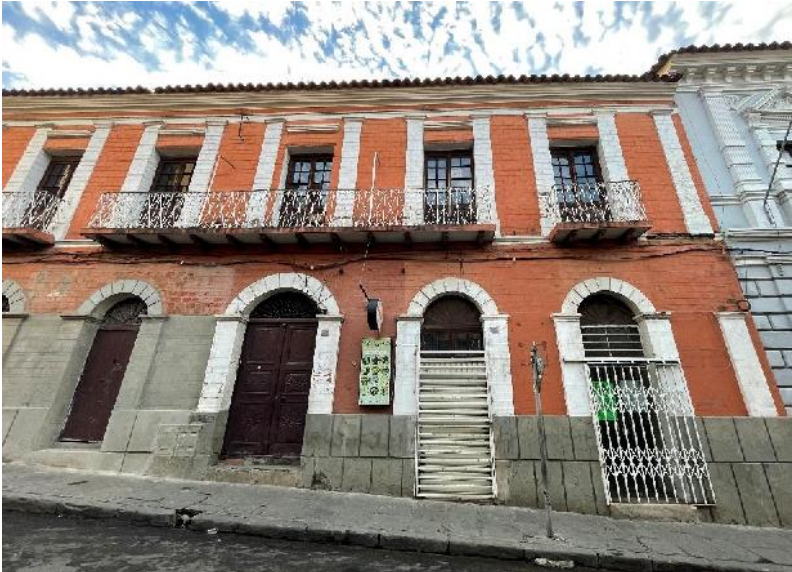
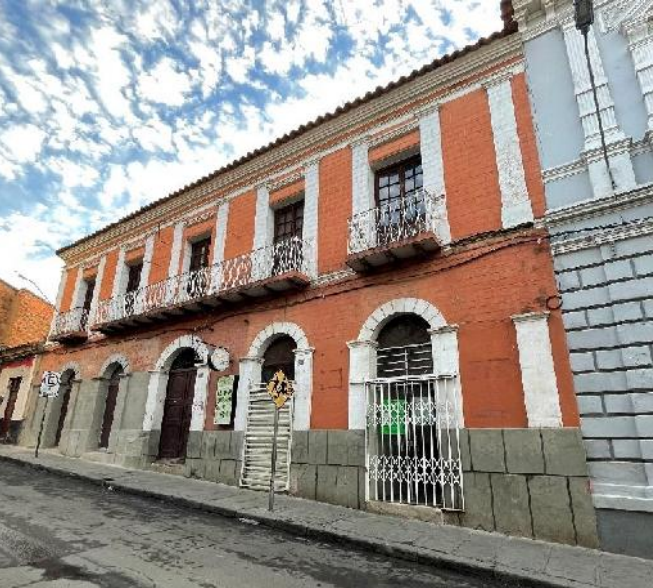
| FICHA DE CATALOGO DE INMUEBLES PATRIMONIALES | | CASA FAMILIA NAVAJAS | CATEGORIA<br>"A" | |
|---|---|---|---|---|
| 4.4 Descripción: El inmueble proviene del estilo arquitectónico neoclásico, el cual pertenece al periodo republicano. Presenta un estado deteriorado lo cual necesita un mantenimiento. | | | | |

| 6. Condiciones de Conservación | | | | | |
|---|---|---|---|---|---|
| aspectos arquitectónicos e históricos para identificar deterioros, necesidades específicas y sobre todo concientizar en la población el valor de nuestros edificios patrimoniales. | | | | | |

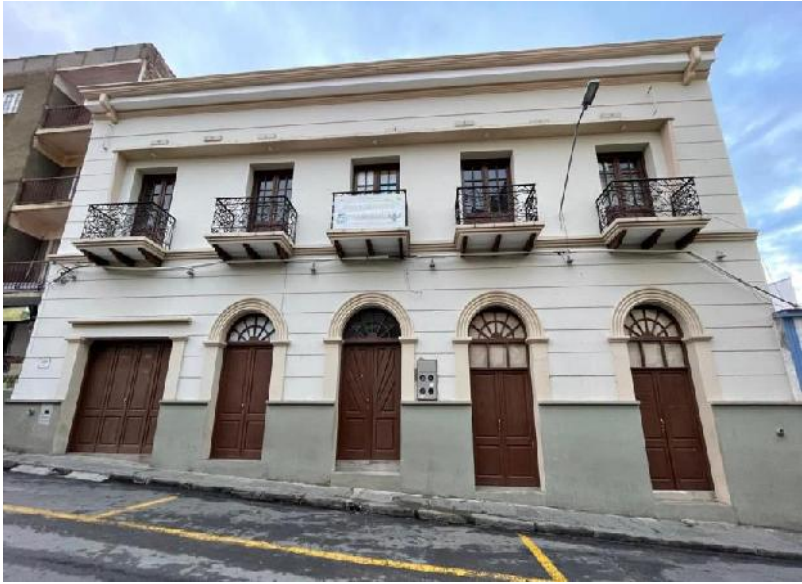
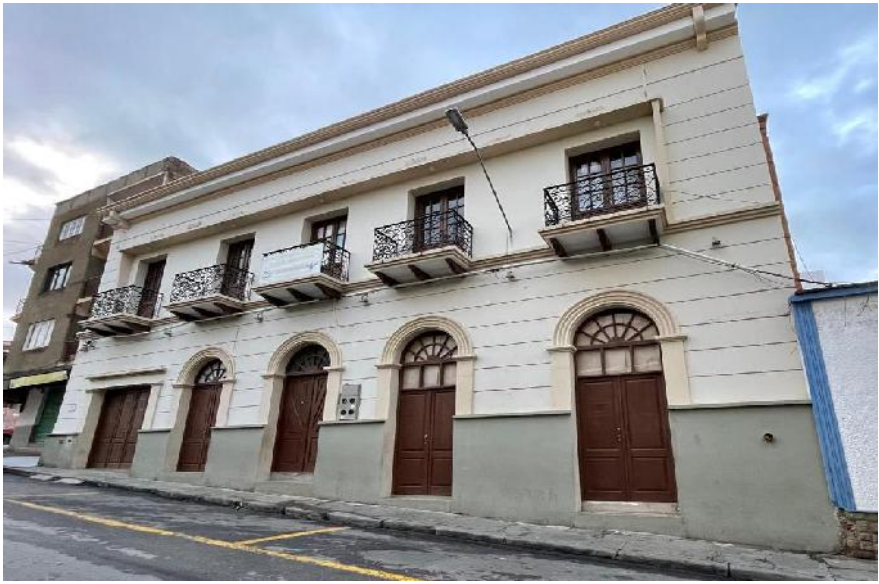
| FICHA DE CATALOGO DE INMUEBLES PATRIMONIALES | | | SINDICATO DE TRANSPORTE 15 DE ABRIL | CATEGORIA<br>"A" |
|---|---|---|---|---|
| 4.4 Descripción: El inmueble, que pertenece al Sindicato de Transporte 15 de Abril, proviene del estilo arquitectónico neoclásico, correspondiente al periodo republicano. | | | | |

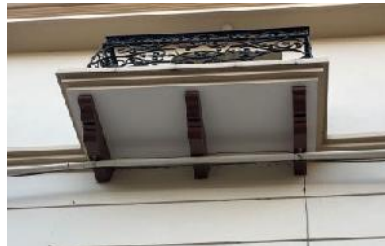
| 6. Condiciones de Conservación | | | | | |
|---|---|---|---|---|---|
| Revestimiento con ornamentación de cemento. | | Pilastras decorativas en puertas de ingreso. | | | |
| Detalle en cornisa de cubierta. | | | | Balcones con ornamentación en su estructura. | |

| 6. Condiciones de Conservación | | | | | |
|---|---|---|---|---|---|
| 9. Recomendación | | Respetar la autenticidad del edificio, usando técnicas y materiales tradicionales en caso de mantenimiento, realizar un diagnóstico que incluya aspectos arquitectónicos e históricos para identificar deterioros, necesidades específicas y sobre todo concientizar en la población el valor de nuestros edificios patrimoniales. | | | |

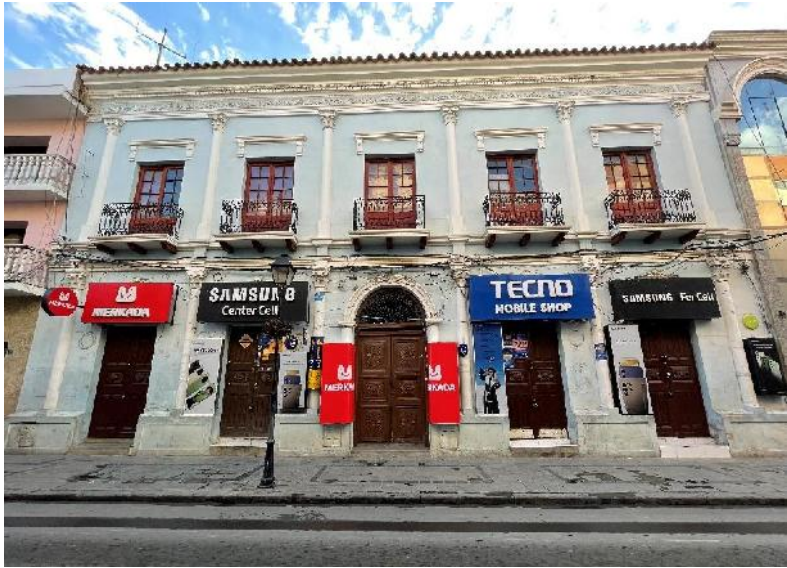
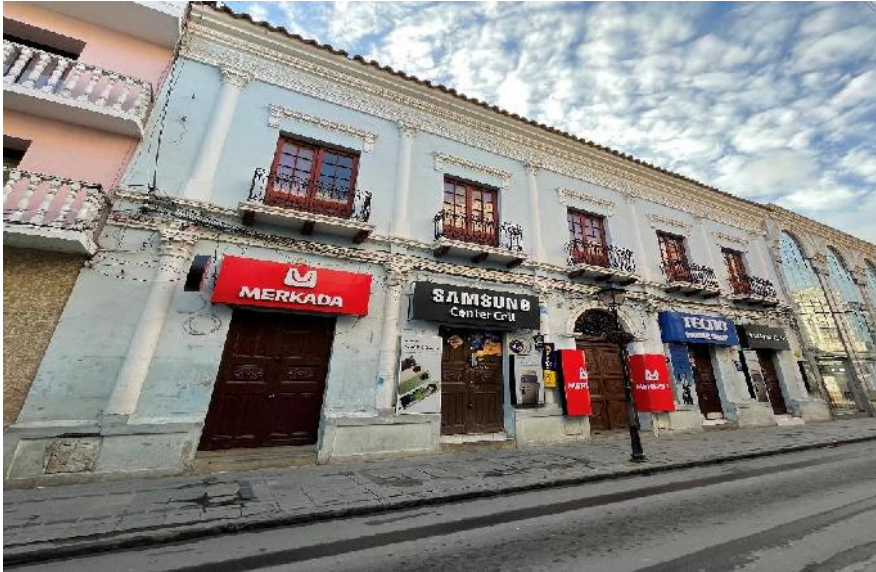
| FICHA DE CATALOGO DE INMUEBLES PATRIMONIALES | | CAJA NACIONAL DE SALUD | CATEGORIA<br>"A" |
|---|---|---|---|
| 4.4 Descripción: El inmueble proviene del estilo arquitectónico neoclásico, el cual pertenece al periodo republicano. Presenta un estado de conservación optimo. | | | |
