| FICHA DE CATÁLOGO DE INMUEBLES PATRIMONIALES | | ARCHIVO HISTORICO DE TARIJA | | CATEGORÍA |

| FICHA DE CATÁLOGO DE INMUEBLES PATRIMONIALES | | | CATEDRAL METROPOLITANA SAN BERNARDO<br>DE TARIJA | | CATEGORÍA<br>"A" |

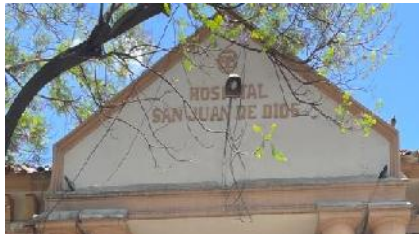
| 6. Condiciones de Conservación | | | | |
|---|---|---|---|---|
| Arco de medio punto en los vanos distintivo. | | Pilastras en fachada. | Frontón decorativo en la entrada. | Cubierta, con cornisa y canecillas que realzan la elegancia. |

| 6. Condiciones de Conservación | | | | |
|---|---|---|---|---|
| 9. Recomendación | | Respetar la autenticidad del edificio, usando técnicas y materiales tradicionales en caso de mantenimiento, realizar un diagnóstico que incluya aspectos arquitectónicos e históricos para identificar deterioros, necesidades específicas y sobre todo concientizar en la población el valor de nuestros edificios patrimoniales. | | |

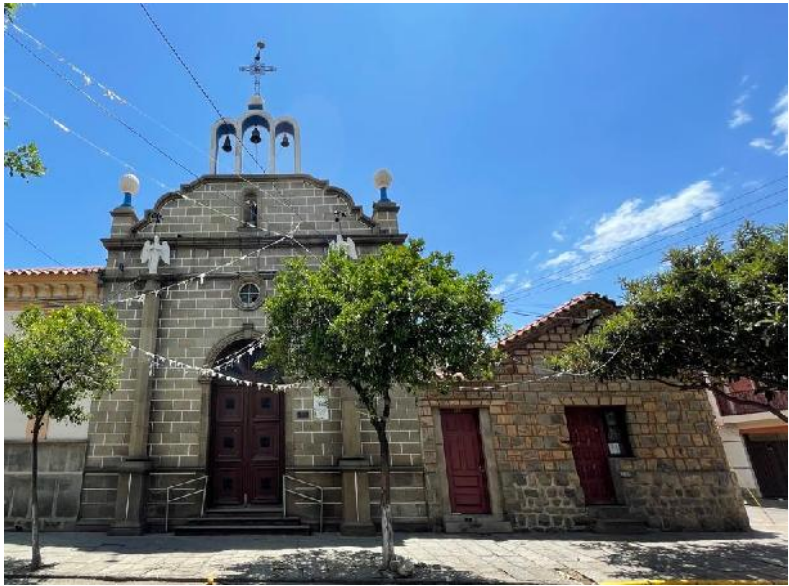
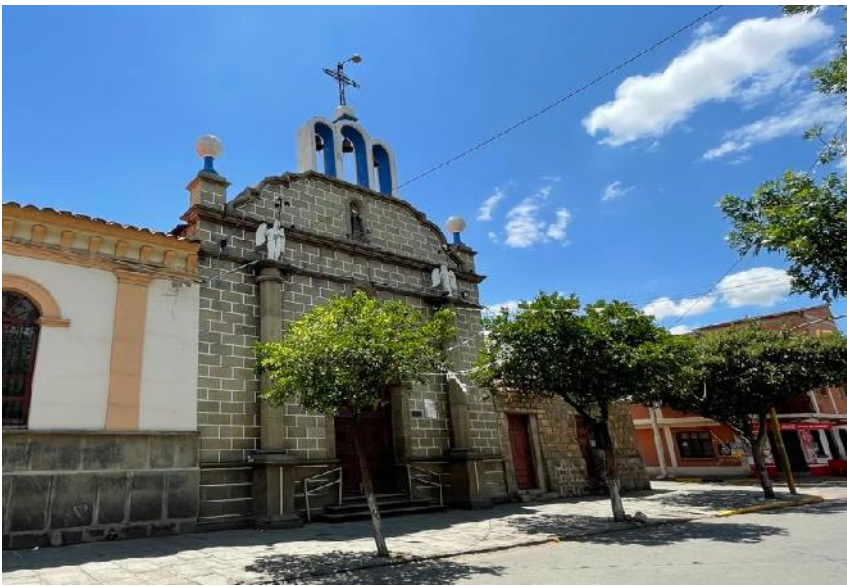
| FICHA DE CATALOGO DE INMUEBLES PATRIMONIALES | | CAPILLA SAN JUAN DE DIOS | | CATEGORIA | |
|---|---|---|---|---|---|
| 4.4 Descripción: La Capilla del Hospital de San Juan de Dios en Tarija es un destacado monumento histórico y arquitectónico que refleja la rica herencia cultural de la región. | | | | | |

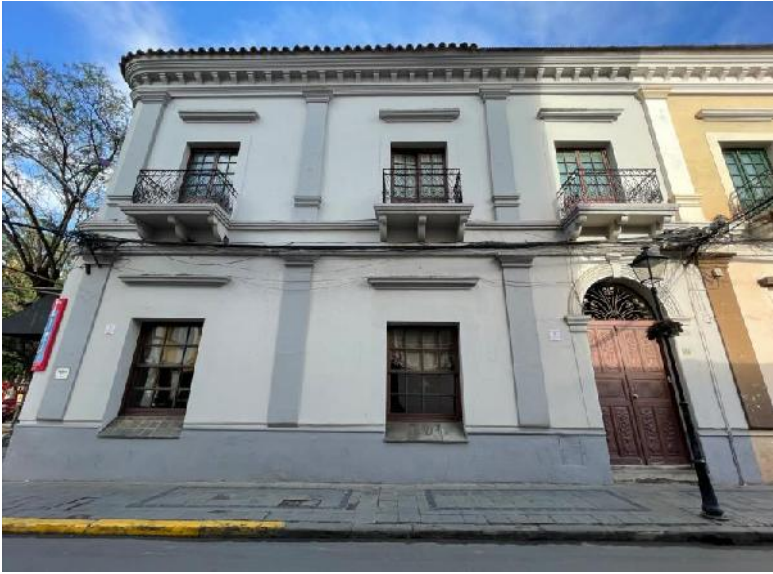
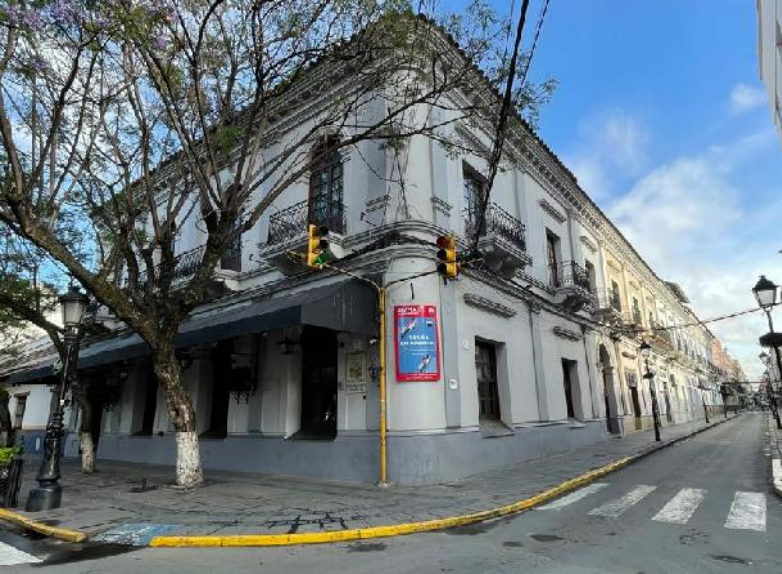
| FICHA DE CATALOGO DE INMUEBLES PATRIMONIALES | | | RESIDENCIA PIZARRO DE PRADA/GATTO<br>PARDO | | CATEGORIA<br>"A" |
|---|---|---|---|---|---|
| 4.4 Descripción: El inmueble, construido en el siglo XX, es un destacado ejemplo del estilo arquitectónico neoclásico, correspondiente al periodo republicano. Su estado de conservación es óptimo, gracias a un mar | | | | | |

| 6. Condiciones de Conservación | | | | |
|---|---|---|---|---|
| 9. Recomendación | | Respetar la autenticidad del edificio, usando técnicas y materiales tradicionales en caso de mantenimiento, realizar un diagnóstico que incluya aspectos arquitectónicos e históricos para identificar deterioros, necesidades específicas y sobre todo concientizar en la población el valor de nuestros edificios patrimoniales. | | |
