| FICHA DE CATALOGO DE INMUEBLES PATRIMONIALES | | LIBRERÍA BAZAR FERNÁNDEZ | CATEGORIA<br>"C" | |
| 1. Ubicación del inmueble | | Cod. Cat. 1-2-1-0-0-0 | 2. Ubicación Catastral | 3. Ubicación Satelital |

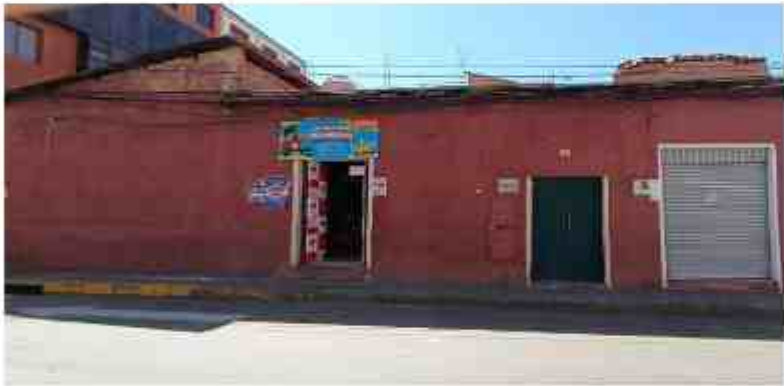
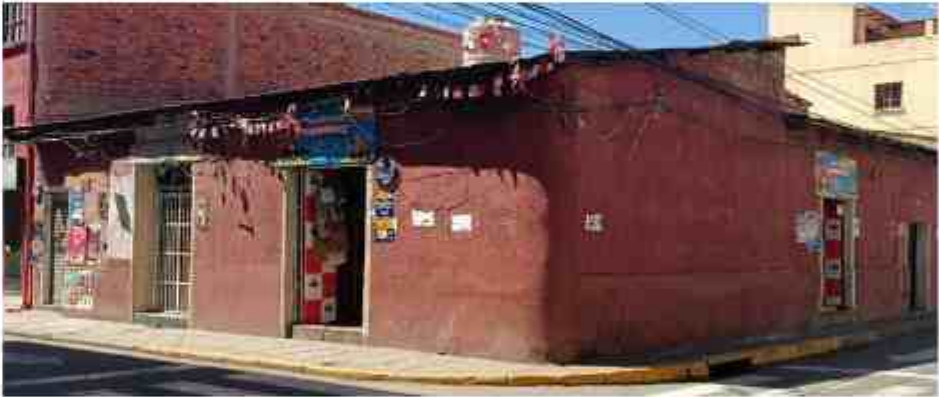
| FICHA DE CATALOGO DE INMUEBLES PATRIMONIALES | | LIBRERÍA BAZAR FERNÁNDEZ | CATEGORIA<br>"C" | |
|---|---|---|---|---|
| 4.4 Descripción: El inmueble compuesto por una planta; cuenta con dos patios centrales; construido con materiales constructivos tradicionales; ubicado a cercanías del casco viejo. | | | | |
| 5.3 Estado de Conservación Actual: Regular | | 5.4 Grado de Alteración: Medianamente Modificado | | 5.5 Total: 60 |

| 6. Condiciones de Conservación | | | |
|---|---|---|--|
| <b>9. Recomendación</b> | | Optar por una refacción y mantenimiento sobre el inmueble, ya que este presenta signos notables de degradación en sus fachadas exteriores e interiores, consigo a esto se debe considerar la eliminación de toda contaminación publicitaria que presenta actualmente, misma que atenta en contra de su valor estético patrimonial. | |

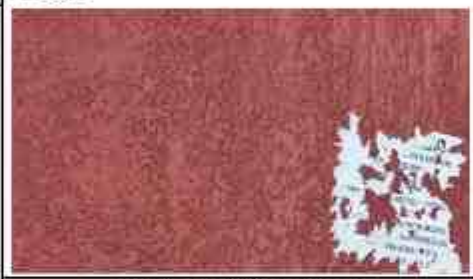
| 6. Condiciones de Conservación | | | |
|---|---|---|--|
| Acabado en cemento salpicado. | | Vigas de Madera. | |

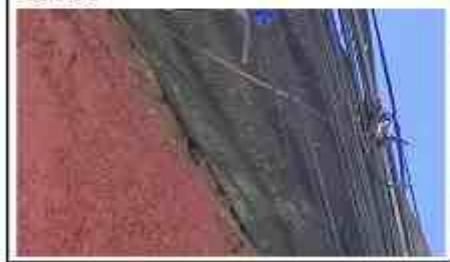
| 6. Condiciones de Conservación | | | |
|---|---|---|--|
| Cubierta de Calamina. | | Muro de ladrillo chapaco. | |

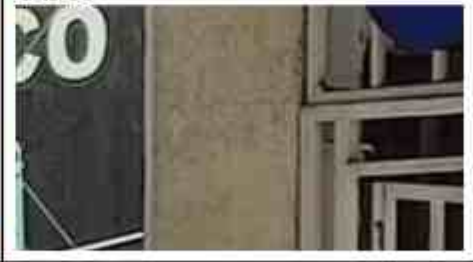
| 6. Condiciones de Conservación | | | |
|---|---|---|--|
| Muros de adobe, con 1,10 m de grosor. | | Marco de puerta de acceso bajo. | |

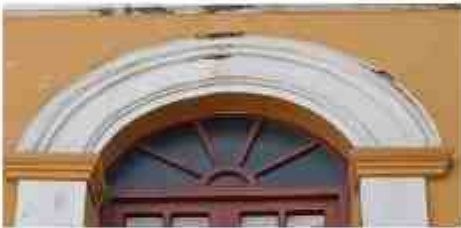
| 6. Condiciones de Conservación | | | |
|---|---|---|--|
| Arcos de medio punto. | | Barandales de acero forjado en balcones corridos. | |

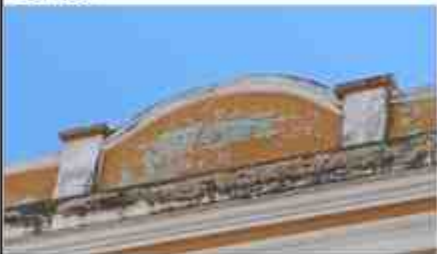
| 6. Condiciones de Conservación | | | |
|---|---|---|--|
| Frontón curvo. | | Ménsulas bajo balcón corrido. | |

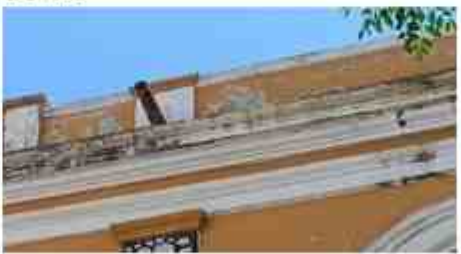
| 6. Condiciones de Conservación | | | |
|---|---|---|--|
| Parapeto superior exterior. | | Pilastras ornamentales no estructurales. | |

| 6. Condiciones de Conservación | | | |
|---|---|---|--|
| 9. Recomendación | | Optar por una refacción y mantenimiento sobre el inmueble, ya que este presenta signos notables de degradación en sus fachadas exteriores y áreas interiores, consigo a esto también considerar una posible Re funcionalización sobre el inmueble que llegue a implicar los antecedentes históricos del casco viejo, o optar por la comercialización de artefactos tradicionales. | |

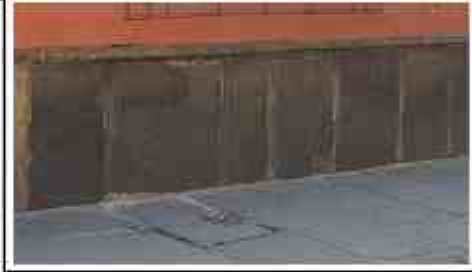
| 6. Condiciones de Conservación | | | |
|---|---|---|--|
| Detalle 1 | | | |

| 6. Condiciones de Conservación | | | |
|---|---|---|--|
| Acabado en zócalos de piedra laja. | | Acabado de placas de ladrillo chapado. | |

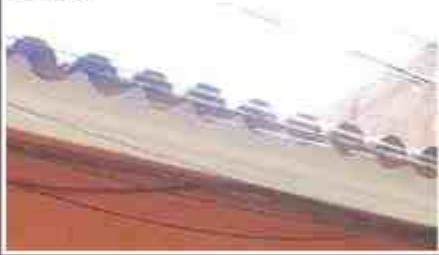
| 6. Condiciones de Conservación | | | |
|---|---|---|--|
| Detalle 3 | | Detalle 4 | |

| 6. Condiciones de Conservación | | | |
|---|---|---|--|
| Cubierta de teja colonial. | | Acabado en moldura bajo alero exterior. | |

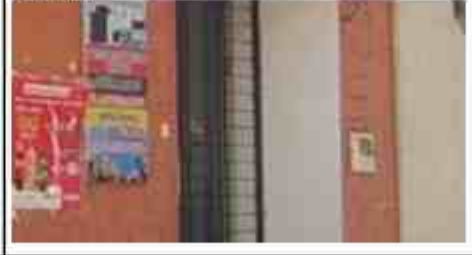
| 6. Condiciones de Conservación | | | |
|---|---|---|--|
| Detalle 5 | | Detalle 6 | |

| 6. Condiciones de Conservación | | | |
|---|---|---|--|
| Muro de adobe de 1,10m grosor. | | Rejilla de acero forjado. | |

| 6. Condiciones de Conservación | | | |
|---|---|---|--|
| 9. Recomendación | | Optar por una refacción y mantenimiento del inmueble, ya que presenta signos notables de degradación en su fachada exterior y áreas interiores, consigo a esto | |

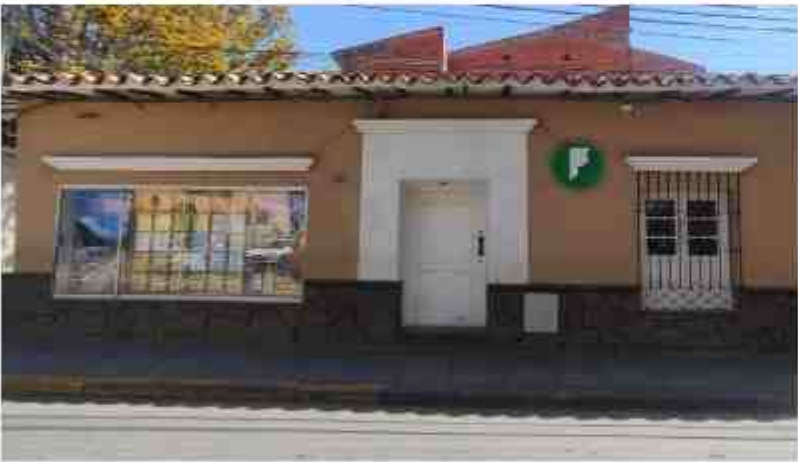
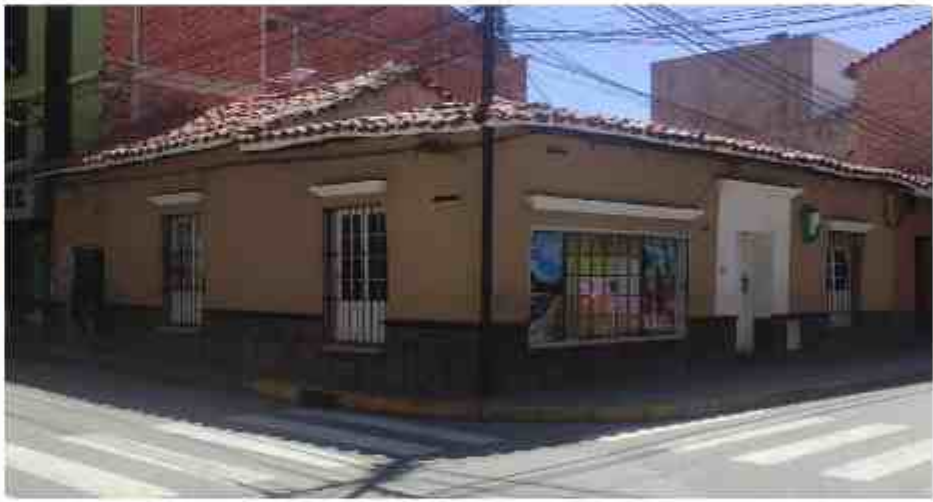
| FICHA DE CATALOGO DE INMUEBLES PATRIMONIALES | | FIDES TARIJA | CATEGORIA |
|---|---|---|---|
| 4.4 Descripción: El inmueble contempla un diseño tradicional, aspecto tanto en su diseño de 1 planta y los materiales constructivos tradicionales empleados y la ornamentación. | | | |

| 6. Condiciones de Conservación | | | |
|---|---|---|--|
| 9. Recomendación | | Optar por una refacción y mantenimiento del inmueble, ya que presenta signos notables de degradación en su fachada exterior y áreas interiores, consigo a esto optar por un correcto manejo sobre la intervención, respetando el estilo original del predio. Esto para no afectar sobre su valor arquitectónico patrimonial. | |

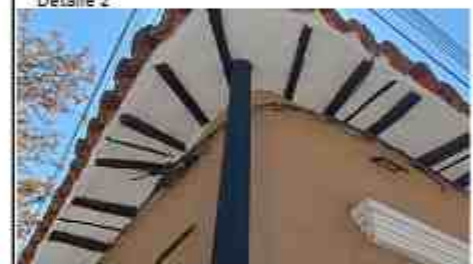
| 6. Condiciones de Conservación | | | |
|---|---|---|--|
| Rejillas de acero forjado. | | Vigas vistas de madera. | |

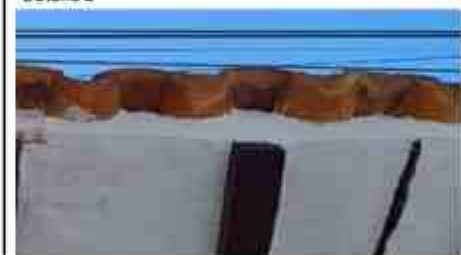
| 6. Condiciones de Conservación | | | |
|---|---|---|--|
| | | Cubierta de teja colonial. | |

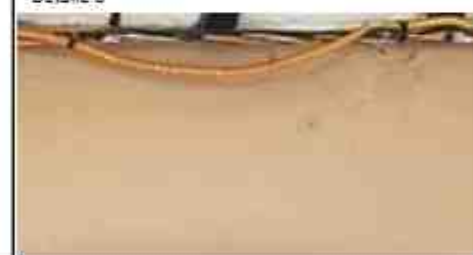
| 6. Condiciones de Conservación | | | |
|---|---|---|--|
| | | Acabado en cemento liso. | |

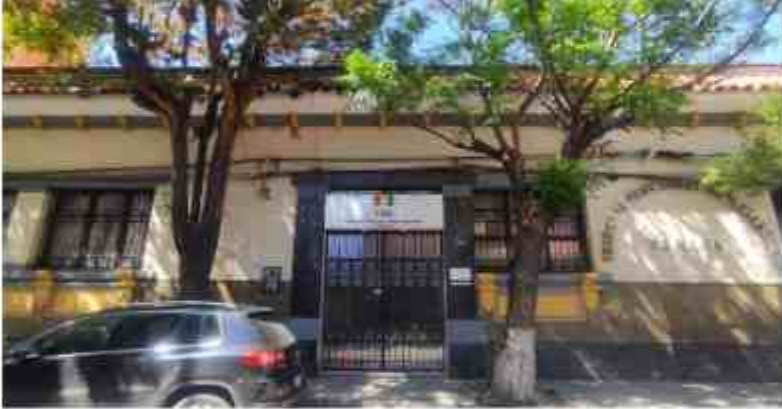
| FICHA DE CATALOGO DE INMUEBLES PATRIMONIALES | | TRIBUNAL ELECTORAL DEPARTAMENTAL | | CATEGORIA |
|---|---|---|---|---|
| 4.4 Descripción: El inmueble contempla un diseño tradicional, aspecto tanto en su diseño de 1 planta y los materiales constructivos tradicionales y la ornamentación implementados. | | | | |

| 6. Condiciones de Conservación | | | | |
|---|---|---|---|---|
| 6.3 Obras Recomendadas: Retiro de materiales que alteran su estilo arquitectónico original. | | 6.4 Usos Recomendados: | | |

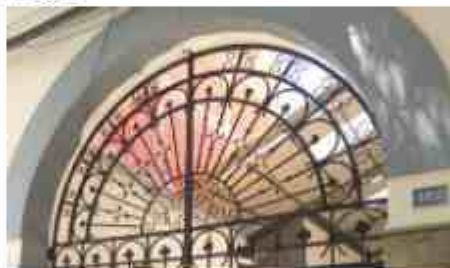
| 6. Condiciones de Conservación | | | | |
|---|---|---|---|---|
| Aislado | | <div>Detalle 1</div> <div>Arco de medio punto.</div> | <div>Detalle 2</div> <div>Rejillas de acero forjado.</div> | |

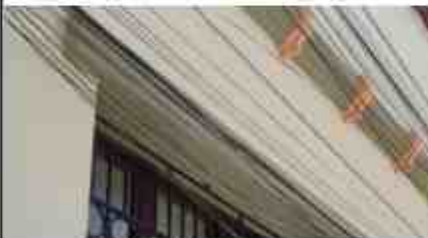
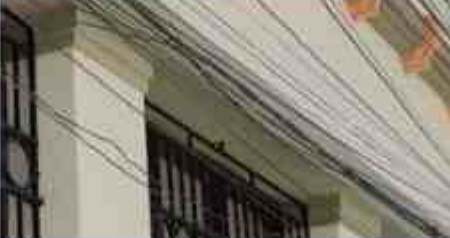
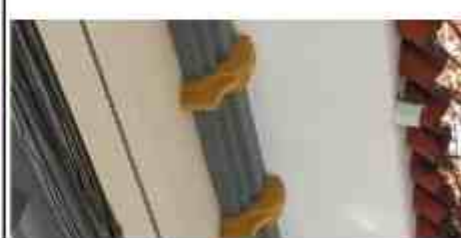
| 6. Condiciones de Conservación | | | | |
|---|---|---|---|---|
| Adintelamiento ornamental. | | Cartela ornamental. | Pilastras ornamentales estructurales. | Molduras ornamentales bajo alero exterior. |

| 6. Condiciones de Conservación | | | | |
|---|---|---|---|---|
| 9. Recomendación | | Optar que durante futuras refacciones sobre el inmueble, se llegue a tomar en cuenta los colores originales del inmueble, y no así la implementación de tonalidades que fraccionen las fachadas principales, considerar en el retiro de materiales ajenos al diseño original que se presentan sobre la fachada, que afecta negativamente su valor. | | |

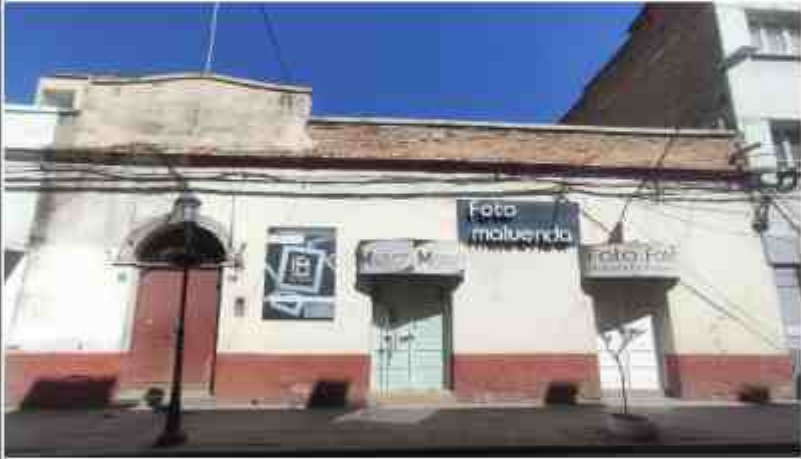
| FICHA DE CATALOGO DE INMUEBLES PATRIMONIALES | | FOTO MALUENDA | CATEGORIA<br>"C" |
|---|---|---|---|
| Fachada Principal:<br> | | Perspectiva:<br> | |

| FICHA DE CATALOGO DE INMUEBLES PATRIMONIALES | | FOTO MALUENDA | CATEGORIA<br>"C" |
|---|---|---|---|
| 5.3 Estado de Conservación Actual: Deteriorado. | | 5.4 Grado de Alteración: Sin Modificación. | 5.5 Total: 61. |

| 6. Condiciones de Conservación | | | |
|---|---|---|--|
| 9. Recomendación | | El inmueble debe ser intervenido de manera inmediata, ya que presenta un nivel de degradación muy alto, esto tanto en su fachada principal y sus interiores, con el posible riesgo | |

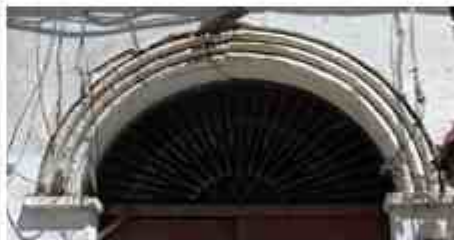
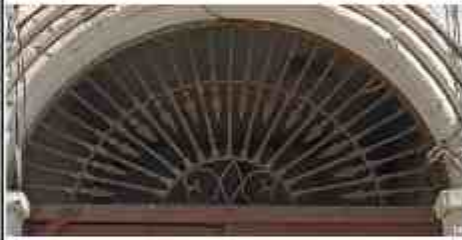
| 6. Condiciones de Conservación | | | |
|---|---|---|--|
| Arco de medio punto. | | Rejas de acero forjado. | |

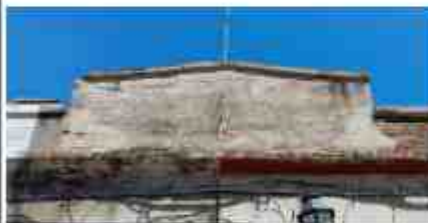
| 6. Condiciones de Conservación | | | |
|---|---|---|--|
| Frontón bajo el acceso principal. | | Parapeto de ladrillo chapaco. | |

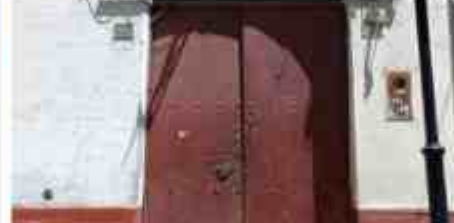
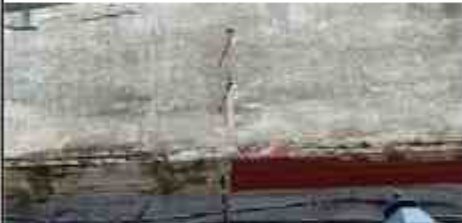
| 6. Condiciones de Conservación | | | |
|---|---|---|--|
| Puerta de madera reforzada con acero forjado. | | Acabado en cemento visto. | |

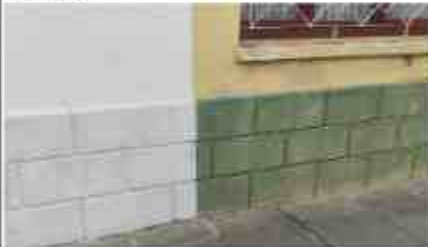
| 6. Condiciones de Conservación | | | |
|---|---|---|--|
| Acabado en tócalos de piedra laja. | | Acabado de cemento en exteriores. | |

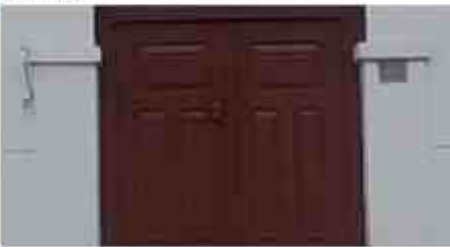
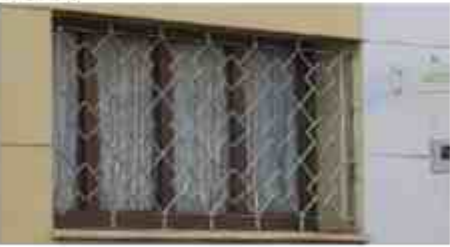
| 6. Condiciones de Conservación | | | |
|---|---|---|--|
| Pilstras ornamentales. | | Rejillas de acero. | |

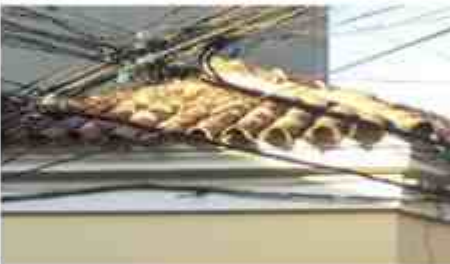
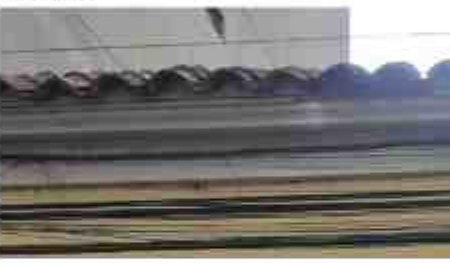
| 6. Condiciones de Conservación | | | |
|---|---|---|--|
| Cubierta de teja colonial. | | Molduras ornamentales bajo alero exterior. | |

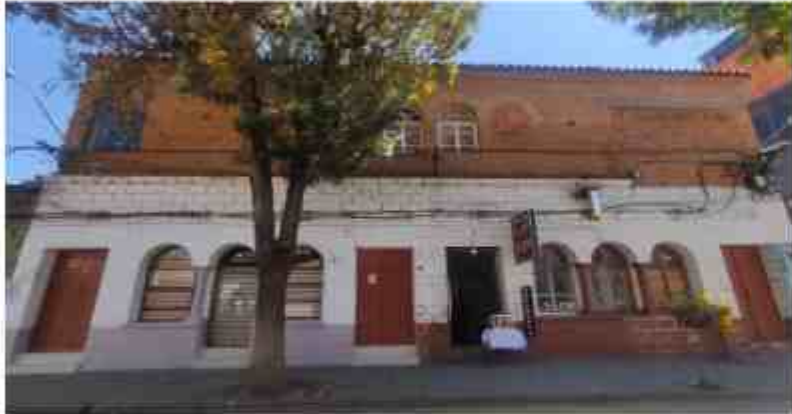
| FICHA DE CATALOGO DE INMUEBLES PATRIMONIALES | | ESSI SHADDAI/ SEÑORA EMPANADA | CATEGORIA<br>"C" | |
|---|---|---|---|---|
| 4.4 Descripción: El inmueble contempla un diseño tradicional, aspecto visto en los materiales de construcción que se llegaron a emplear, también en el uso de ornamentación en su mayoría tallada en piedra y ladril. | | | | |
| 5.3 Estado de Conservación Actual: Deteriorado. | | 5.4 Grado de Alteración: Medianamente Modificado. | | 5.5 Total: 66 |

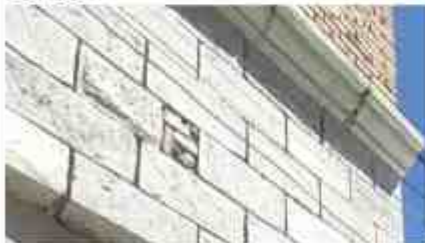
| 6. Condiciones de Conservación | | | |
|---|---|---|--|
| Acabado en tócalos de piedra laja. | | Acabado de ladrillo chapaco. | |

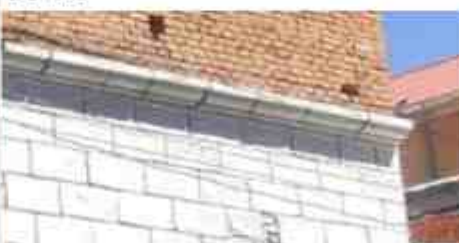
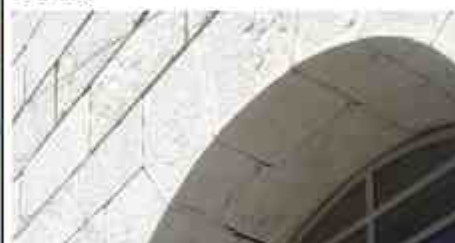
| 6. Condiciones de Conservación | | | |
|---|---|---|--|
| Remate de cornisa ornamental. | | Grosor de muros de piedra laja. | |

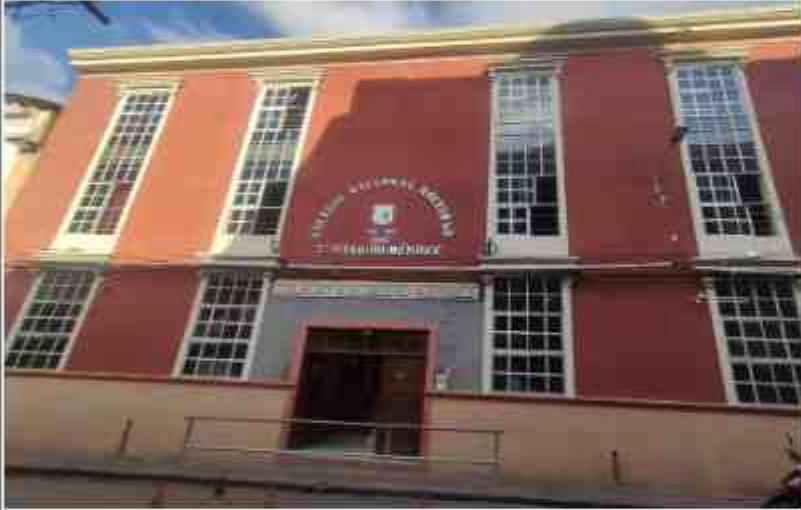
| FICHA DE CATALOGO DE INMUEBLES PATRIMONIALES | | COLEGIO NACIONAL NOCTURNO<br>"EUSTAQUIO MENDEZ" | | CATEGORIA<br>"C" |
|---|---|---|---|---|
| 4.4 Descripción: El inmueble actualmente fue reconstruido, en años anteriores solo contaba con 2 niveles, tuvo cambios bruscos en su estilo arquitectónico original, las áreas interiores aun se mantienen. | | | | |

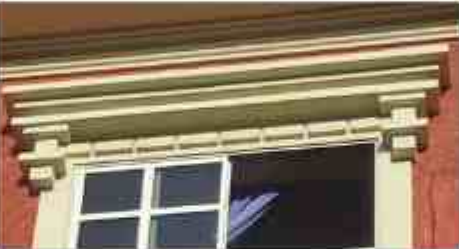
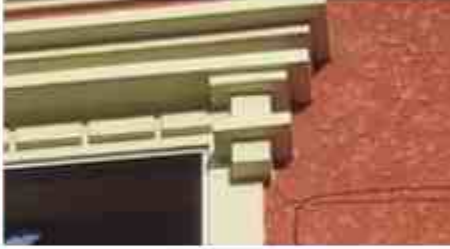
| 6. Condiciones de Conservación | | | |
|---|---|---|--|
| Dinteles ornamentales. | | Carteles ornamentales. | |

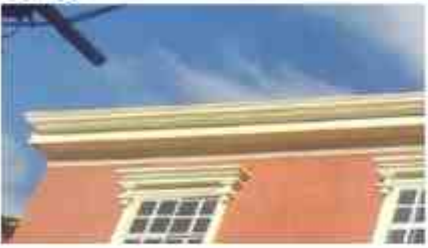
| 6. Condiciones de Conservación | | | |
|---|---|---|--|
| Cornisa ornamental exterior. | | Grandes vanos verticales. | |

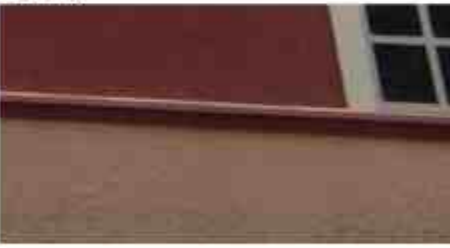
| 6. Condiciones de Conservación | | | |
|---|---|---|--|
| Acabado de cemento. | | Remate de moldura exterior. | |

| 6. Condiciones de Conservación | | | |
|---|---|---|--|
| 9. Recomendación | | Optar por un mejor estudio y manejo sobre futuras refacciones y/o mantenimientos sobre el inmueble, ya sea sobre su fachada principal o sobre sus áreas interiores, ya que en años anteriores se llegó a intervenir sobre el inmueble, se llegó a alterar de manera drástica y brusca su estilo arquitectónico original, y por consiguiente afectar su valor patrimonial. | |

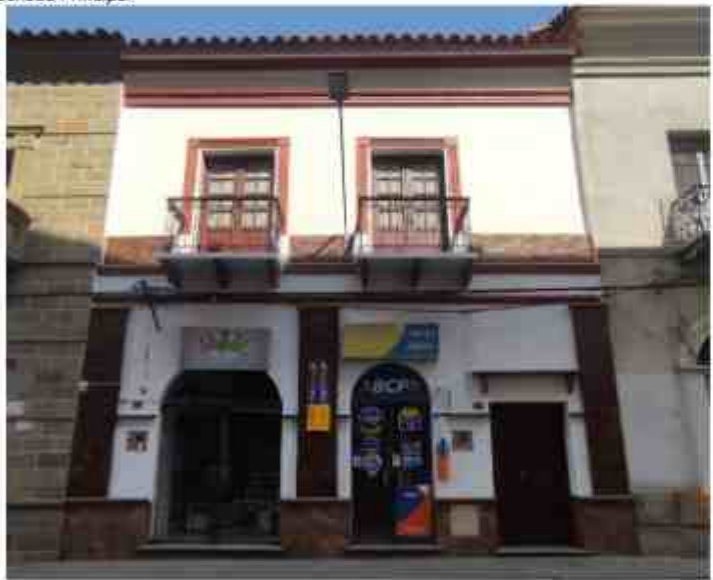
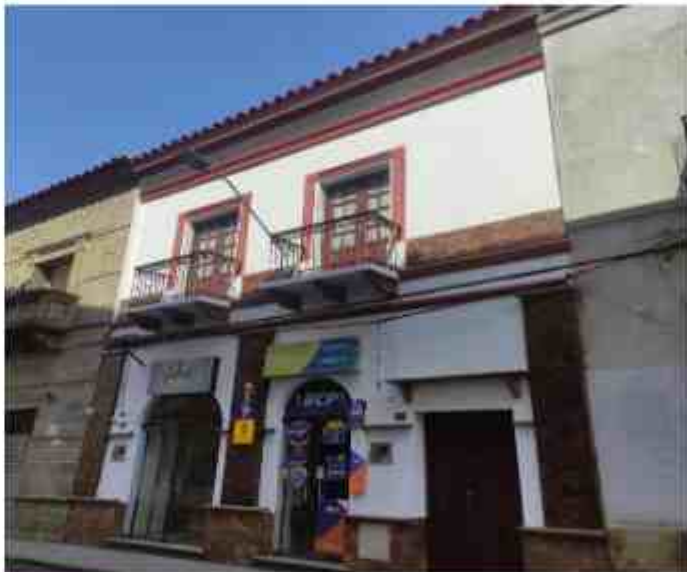
| FICHA DE CATALOGO DE INMUEBLES PATRIMONIALES | | AGENTE BCP | CATEGORIA<br>"C" |
|---|---|---|---|
| <b>Fachada Principal:</b><br> | | <b>Perspectiva:</b><br> | |

| 6. Condiciones de Conservación | | | |
|---|---|---|---|
| 9. Recomendación | | Considerar un mejor manejo sobre futuras intervenciones, ya sea exterior o interiormente, esto tomando en cuenta los matices cromáticos originales y el uso de materiales constructivos tradicionales; en el caso de utilizar materiales modernos, tomar en cuenta que el material sea adaptado al diseño del inmueble y no lo altere negativamente. | |

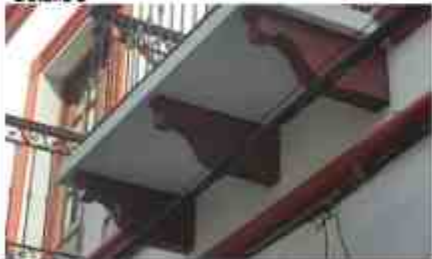
| 6. Condiciones de Conservación | | | |
|---|---|---|---|
| Ménsulas bajo balcón exterior. | | Detalle 5 | |

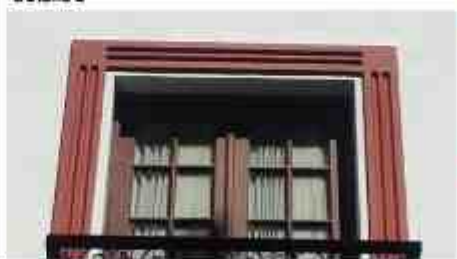
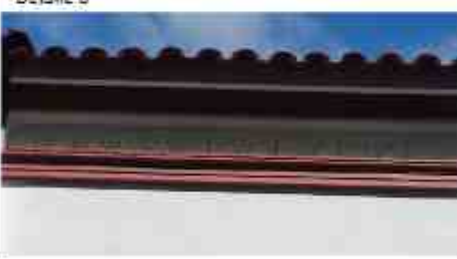
| 6. Condiciones de Conservación | | | |
|---|---|---|---|
| Marco abitolado en alto relieve. | | Cornisa exterior. | |

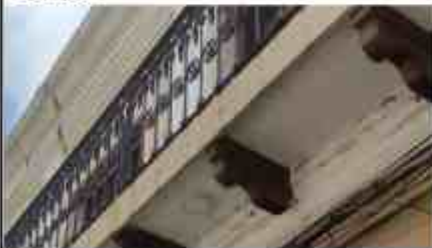
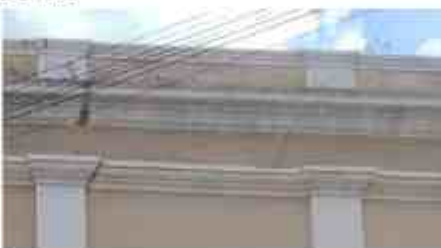
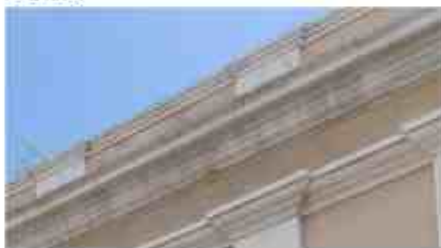
| 6. Condiciones de Conservación | | | | |
|---|---|---|---|---|
| Ménsulas bajo balcón exterior. | | Acabado en pintura plástica lisa. | Parapeto con remate ornamental superior. | Cornisa ornamental exterior. |

| 6. Condiciones de Conservación | | | | |
|---|---|---|---|---|
| 9. Recomendación | | El inmueble muestra un nivel de deterioro muy notable en su fachada principal, optar por un mantenimiento exhaustivo sobre la misma, esto tomando en consideración los matices y materiales constructivos originales del inmueble; la intervención no debe alterar el estilo original del inmueble, ya sea morfológico, ornamental o espacialmente. | | |

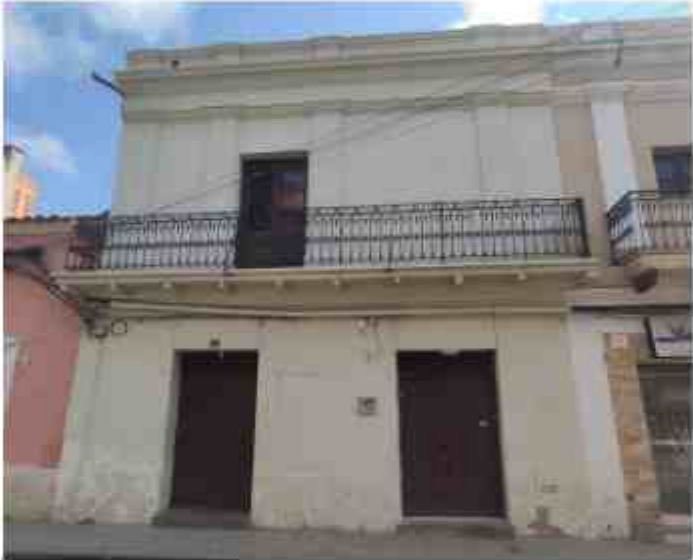
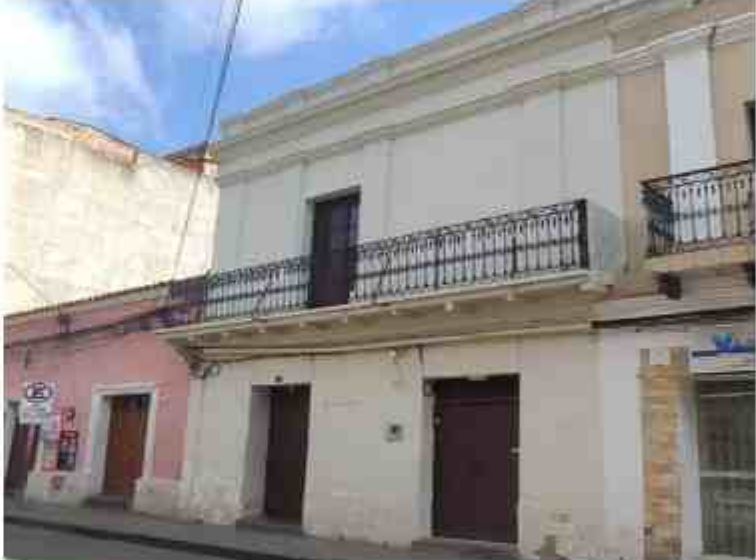
| FICHA DE CATALOGO DE INMUEBLES PATRIMONIALES | | VIVIENDA PARTICULAR | CATEGORIA<br>"C" |
|---|---|---|---|
| Fachada Principal:<br> | | Perspectiva:<br> | |

| 6. Condiciones de Conservación | | | |
|---|---|---|--|
| 9. Recomendación | | El inmueble muestra un nivel de deterioro notable sobre su fachada principal, por lo que se debe optar por un mantenimiento sobre la misma, esto tomando en consideración los matices cromáticos, materiales constructivos y su distribución espacial original del inmueble. La Intervención no debe alterar el estilo original o valor patrimonial del mismo. | |

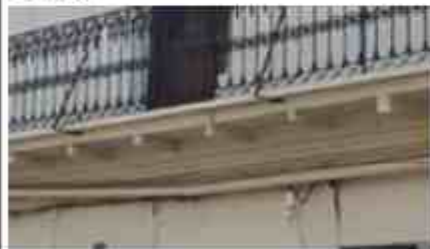
| 6. Condiciones de Conservación | | | |
|---|---|---|--|
| Ménsulas bajo balcón exterior. | | Acabado en pintura plástica lisa. | |

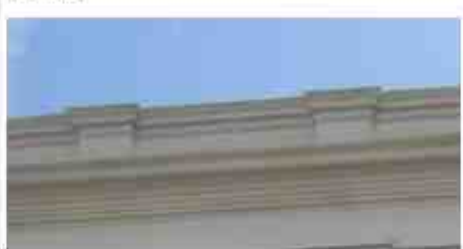
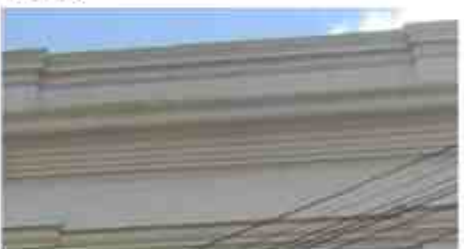
| 6. Condiciones de Conservación | | | |
|---|---|---|--|
| Parapeto con remate ornamental superior. | | Cornisa ornamental exterior. | |

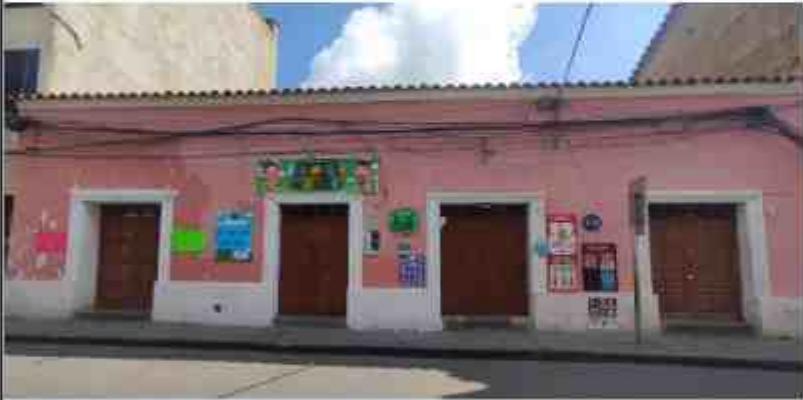
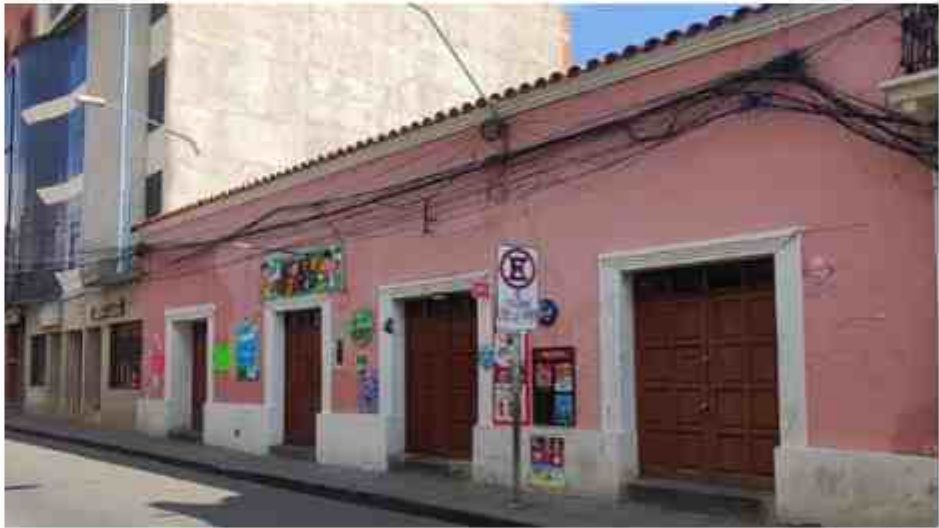
| FICHA DE CATALOGO DE INMUEBLES PATRIMONIALES | | CENTRO INFANTIL "EL SOL EN MI JARDÍN" | CATEGORIA<br>"C" | |
|---|---|---|---|---|
| 4.4 Descripción: El inmueble actualmente se encuentra en un estado de leve deterioro, presenta características tradicionales tanto en sus materiales constructivos como en su ornamentación. | | | | |

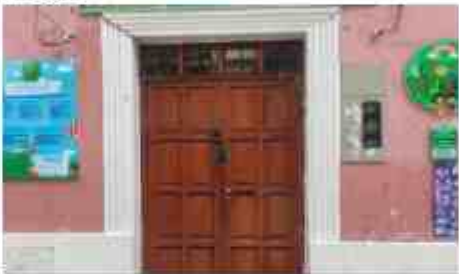
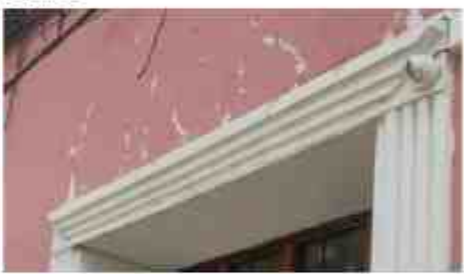
| 6. Condiciones de Conservación | | | |
|---|---|---|--|
| Marcos abotados en alto relieve. | | Dintel ornamental. | |

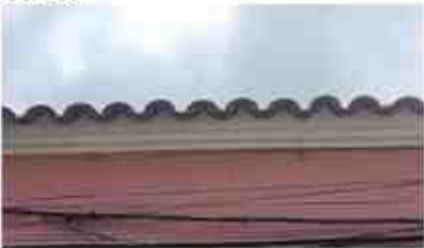
| 6. Condiciones de Conservación | | | |
|---|---|---|--|
| Molduras ornamentales bajo alero exterior. | | Acabado en pintura plástica lisa. | |

| 6. Condiciones de Conservación | | | |
|---|---|---|--|
| <b>9. Recomendación</b> | | El inmueble muestra un nivel de deterioro muy notable en su fachada principal, por lo que se debe optar por un mantenimiento sobre la misma, esto tomando en consideración los matices originales del predio y no altera de manera negativa el estilo original del inmueble, ya sea morfológico o ornamentalmente. | |

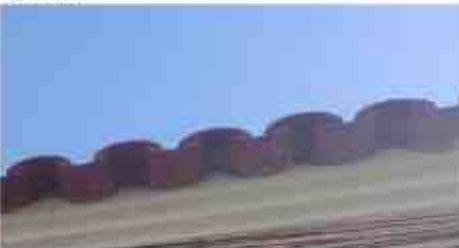
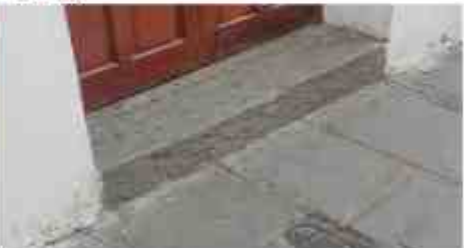
| 6. Condiciones de Conservación | | | |
|---|---|---|--|
| Cubierta de teja colonial. | | Grada de piedra laja. | |

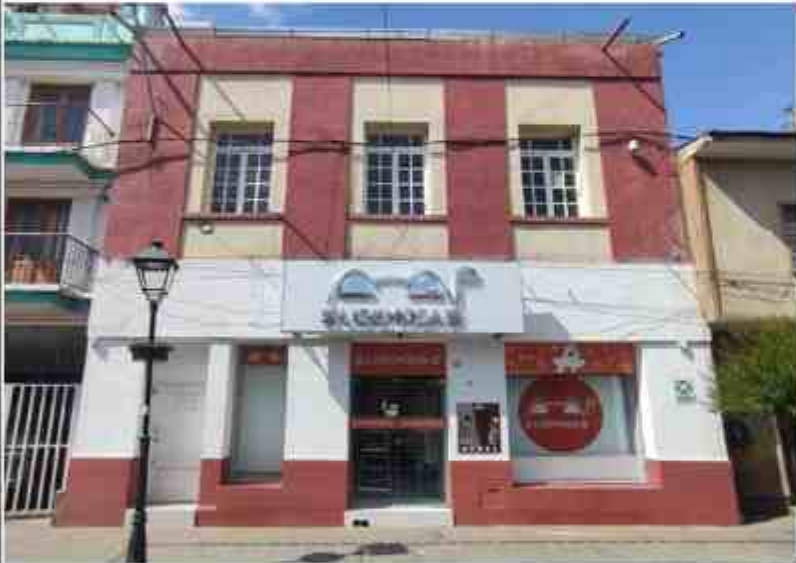
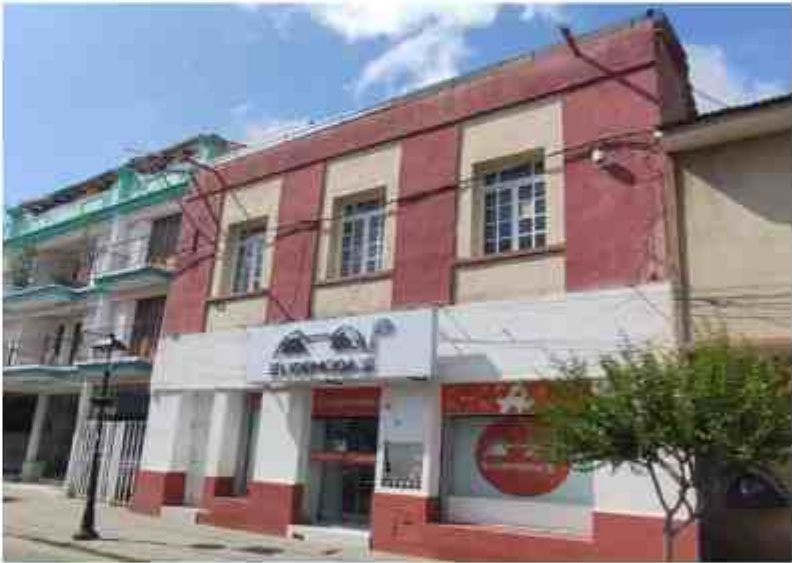
| FICHA DE CATALOGO DE INMUEBLES PATRIMONIALES | | COMERCIAL LIDEMODA | CATEGORIA<br>"C" |
|---|---|---|---|
| <b>Fachada Principal:</b><br> | | <b>Perspectiva:</b><br> | |

| 6. Condiciones de Conservación | | | |
|---|---|---|---|
| 9. Recomendación | | Optar por un mejor manejo en futuras refacciones o mantenimientos sobre la fachada principal, tomar en cuenta el abstenerse de insertar volúmenes ajenos al diseño original, y que esto afectará negativamente el valor patrimonial del inmueble. | |

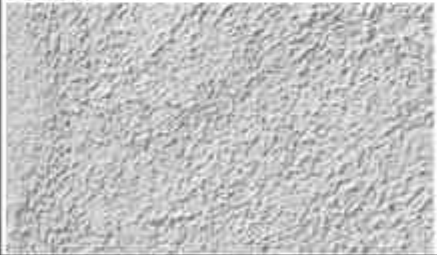
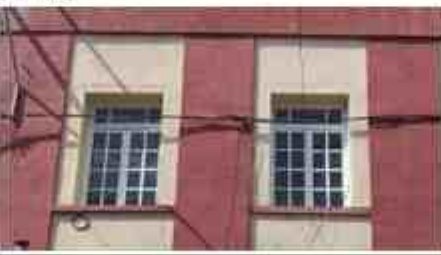
| 6. Condiciones de Conservación | | | |
|---|---|---|---|
| Acabado exterior de mortero texturizado. | | Vanos verticales. | Marcos lisos de mortero. |

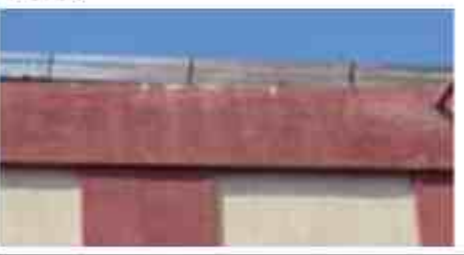
| 6. Condiciones de Conservación | | | |
|---|---|---|---|
| | | Parapeto superior. | |

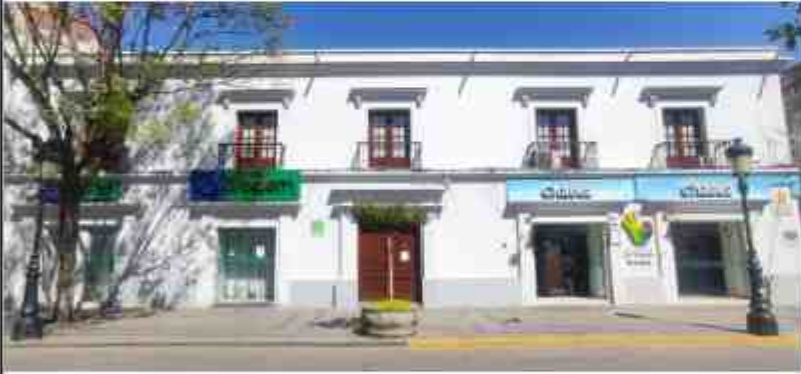
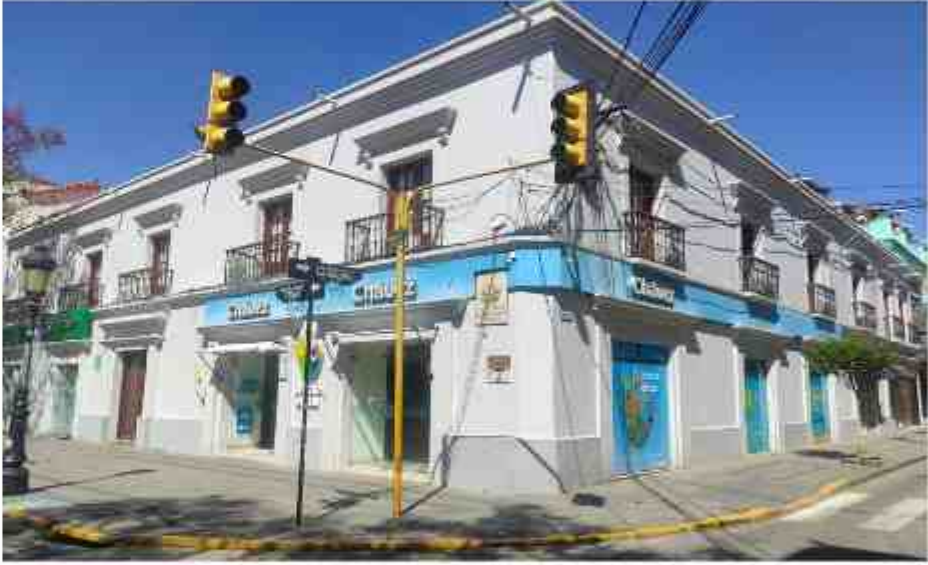
| FICHA DE CATALOGO DE INMUEBLES PATRIMONIALES | | BANCO PRODEM/ FARMACIA CHAVEZ | | CATEGORIA |
|---|---|---|---|---|
| 4.4 Descripción: El inmueble actualmente se encuentra en un estado de conservación óptimo, presenta un diseño, materiales constructivos y ornamentación tradicionales del periodo republicano. | | | | |

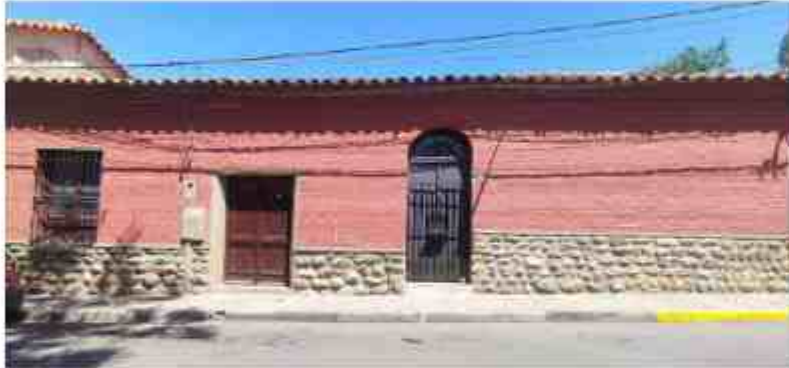
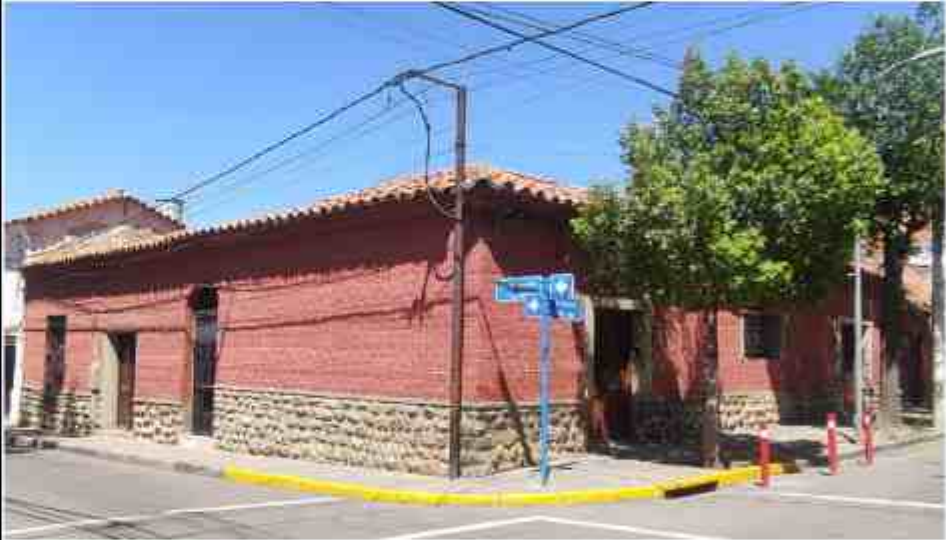
| FICHA DE CATALOGO DE INMUEBLES PATRIMONIALES | | VIVIENDA PARTICULAR | | CATEGORIA |
|---|---|---|---|---|
| 4.4 Descripción: El inmueble actualmente se encuentra en un estado de conservación óptimo, presenta un diseño, materiales constructivos y ornamentación tradicionales del periodo republicano. | | | | |

| 6. Condiciones de Conservación | | | |
|---|---|---|--|
| 9. Recomendación | | Durante futuros refaccionamientos o mantenimientos se debe considerar el mantener la paleta cromática actual, no insertar volúmenes ajenos al diseño actual del inmueble patrimonial, no alterar de manera brusca alguna ornamentación o materiales constructivos empleados sobre el mismo predio. | |

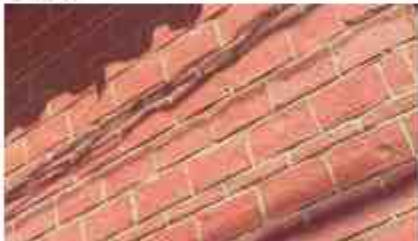
| 6. Condiciones de Conservación | | | |
|---|---|---|--|
| Acabado exterior en ladrillo chapaco. | | Arco de medio punto. | |

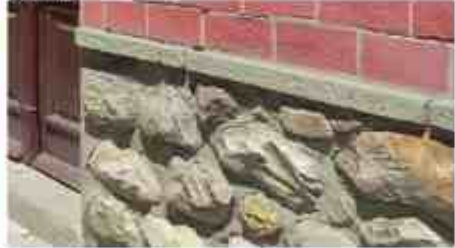
| 6. Condiciones de Conservación | | | |
|---|---|---|--|
| | | Sobrecimiento de piedra natural. | |

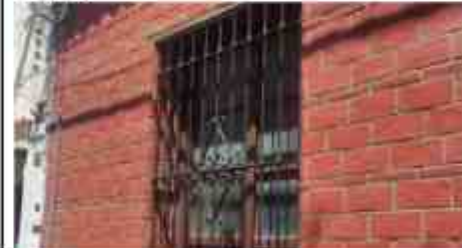
| 6. Condiciones de Conservación | | | |
|---|---|---|--|
| | | Rejillas de acero forjado. | |

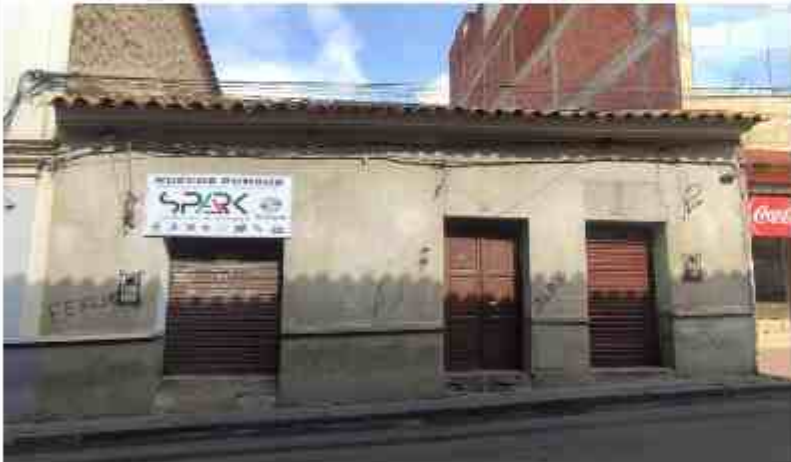
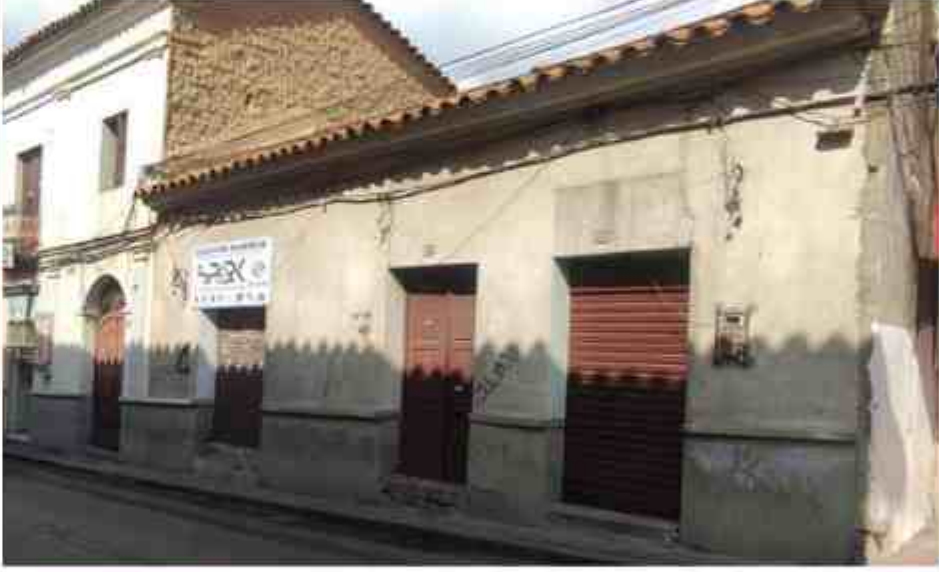
| FICHA DE CATALOGO DE INMUEBLES PATRIMONIALES | | NUEVOS RUMBOS "SPARK" | | CATEGORIA |
|---|---|---|---|---|
| 4.4 Descripción: El inmueble actualmente se encuentra en un estado de conservación optimo con leve rastro de desgaste en su fachada, presenta un diseño y el uso de materiales constructivos tradicionales. | | | | |

| 6. Condiciones de Conservación | | | |
|---|---|---|--|
| 9. Recomendación | | Durante futuros refaccionamientos o mantenimientos se debe considerar no introducir volúmenes ajenos al diseño actual del inmueble patrimonial, | |

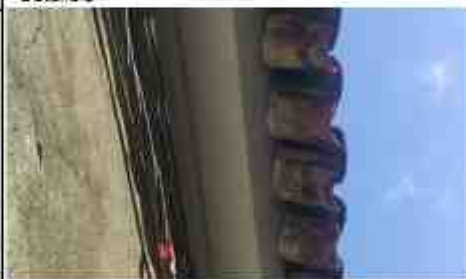
| 6. Condiciones de Conservación | | | |
|---|---|---|--|
| Moldura ornamental bajo alero exterior. | | Grosor de muro de adobe revestido con mortero. | |

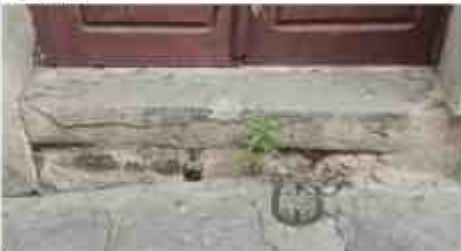
| 6. Condiciones de Conservación | | | |
|---|---|---|--|
| Grada rectangular de piedra lava. | | | |

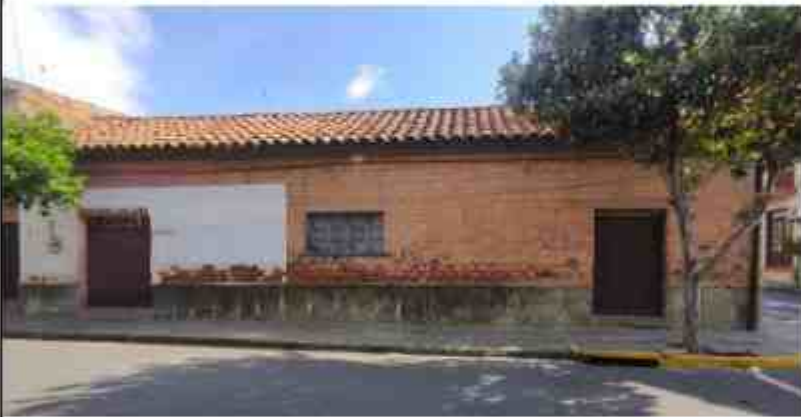
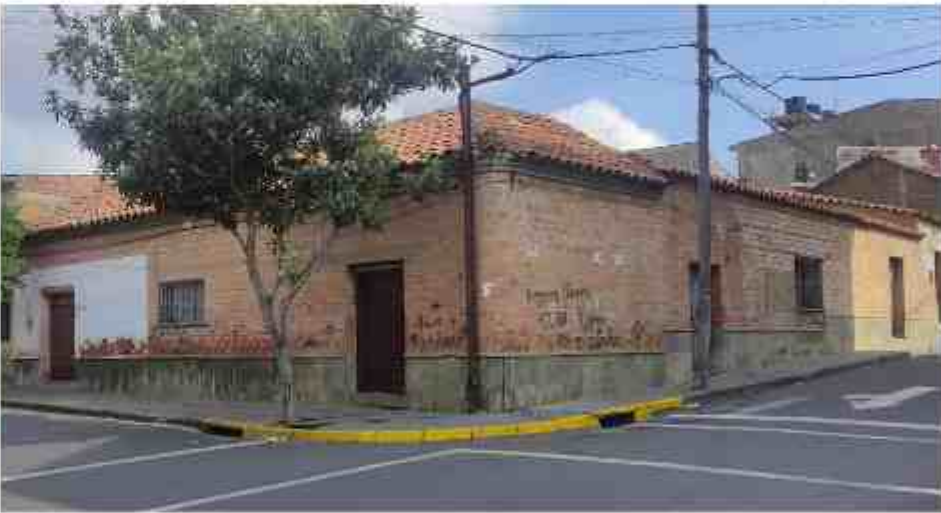
| FICHA DE CATALOGO DE INMUEBLES PATRIMONIALES | | VIVIENDA PARTICULAR | CATEGORIA<br>"C" |
|---|---|---|---|
| 4.4 Descripción: El inmueble actualmente se encuentra en un estado de conservación deteriorado; presenta un diseño, uso de materiales constructivos y áreas de distribución tradicionales. | | | |

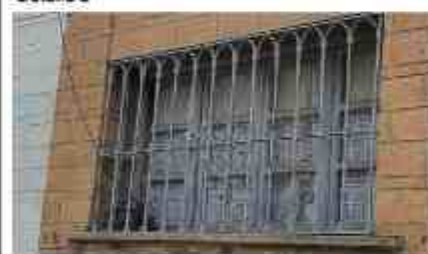
| 6. Condiciones de Conservación | | | |
|---|---|---|--|
| Rejillas de acero forjado. | | Acabado exterior de ladrillo chapaco. | |

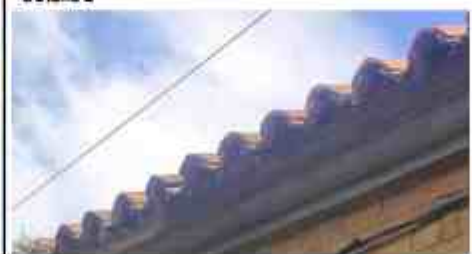
| 6. Condiciones de Conservación | | | |
|---|---|---|--|
| Cubierta de teja colonial. | | Grada rectangular de piedra laja. | |

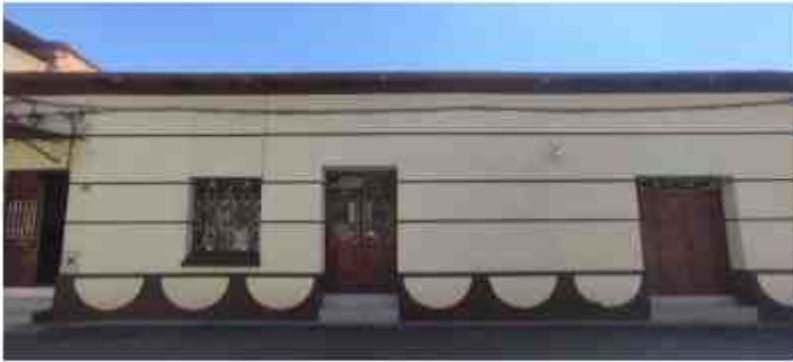
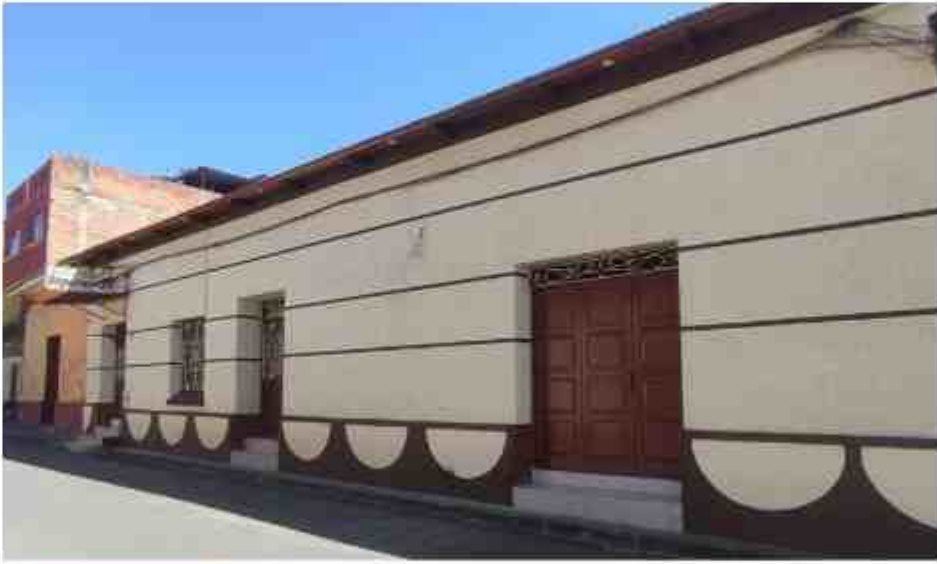
| FICHA DE CATALOGO DE INMUEBLES PATRIMONIALES | | HOSTELERIA ESPAÑA | CATEGORIA<br>"C" |
|---|---|---|---|
| <p>Fachada Principal:</p> | | <p>Perspectiva</p> | |

| FICHA DE CATALOGO DE INMUEBLES PATRIMONIALES | | HOSTELERIA ESPAÑA | CATEGORIA<br>"C" |
|---|---|---|---|
| 4.4 Descripción: El inmueble actualmente se encuentra en un estado de conservación optimo, presenta un diseño, uso de materiales constructivos y áreas de distribución tradicionales. | | | |

| 6. Condiciones de Conservación | | | |
|---|---|---|--|
| 9. Recomendación | | Considerar el desarrollo de un cronograma de refacciones sobre el inmueble, esto para mantener intacto su valor estético del inmueble, considerar mantener la paleta de colores ya establecida y abstenerse en la inserción de volúmenes ajeno o que afecten de manera negativa el estilo original del inmueble patrimonial. | |

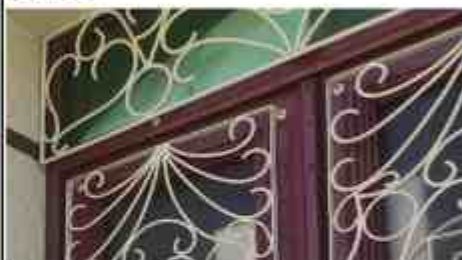
| 6. Condiciones de Conservación | | | |
|---|---|---|--|
| Acabado exterior de mortero texturizado. | | Rejillas electro soldadas con formas vegetales. | |

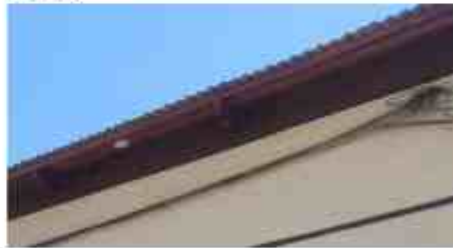
| 6. Condiciones de Conservación | | | |
|---|---|---|--|
| | | Cubierta de calamina. | |
