| FICHA DE CATALOGO DE INMUEBLES PATRIMONIALES | | LIBRERÍA BAZAR FERNÁNDEZ | CATEGORIA<br>"C" | |
| 1. Ubicación del inmueble | | Cod. Cat. 1-2-1-0-0-0 | 2. Ubicación Catastral | 3. Ubicación Satelital |

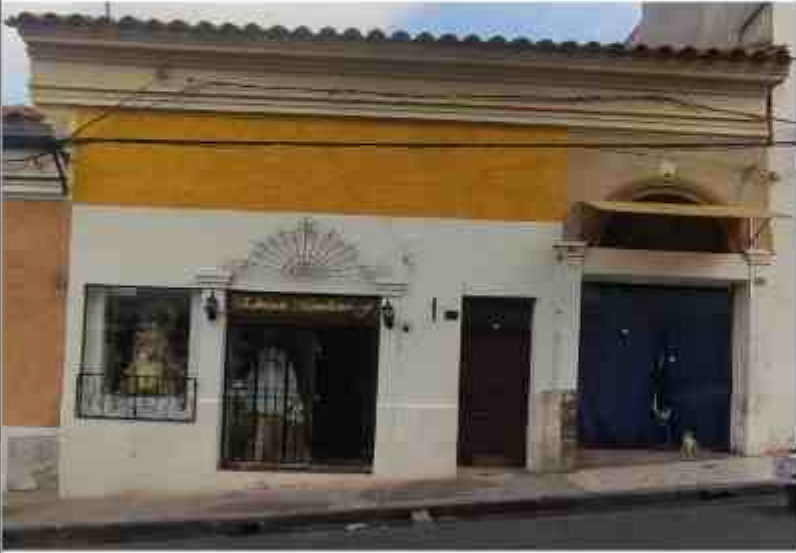
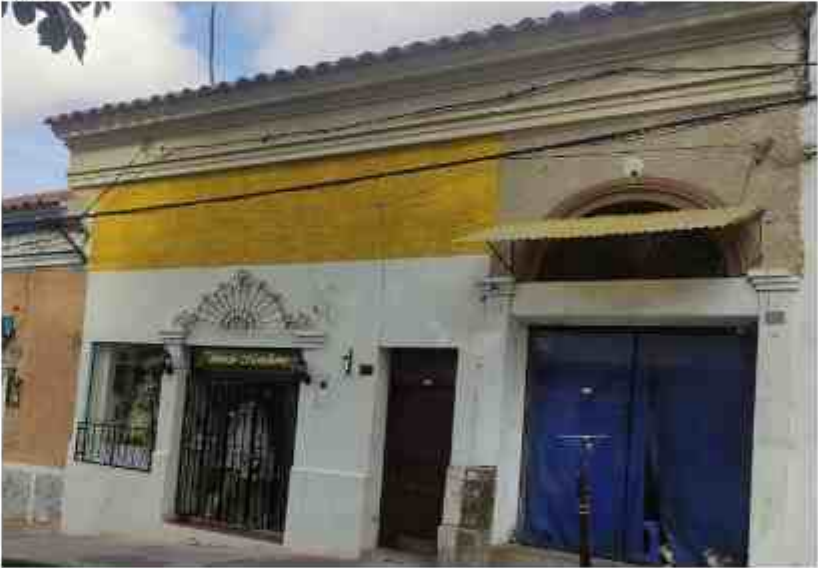
| FICHA DE CATALOGO DE INMUEBLES PATRIMONIALES | | LA SANTISIMA | | CATEGORIA |
|---|---|---|---|---|
| 4.4 Descripción: El inmueble actualmente se encuentra en un estado de conservación óptimo, no llega a presentar ornamentación en molduras de alto relieve y un gran dimensionamiento interno. | | | | |

| 6. Condiciones de Conservación | | | |
|---|---|---|--|
| 9. Recomendación | | Considerar el desarrollo de un cronograma sobre las refacciones del inmueble, esto para mantener intacto su valor estético del inmueble, considerar mantener la paleta de colores ya establecida y abstenerse en la inserción de volúmenes ajeno o que afecten de manera negativa el estilo original del inmueble patrimonial. | |

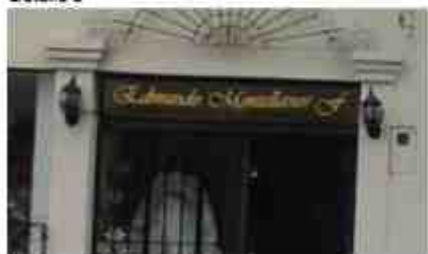
| 6. Condiciones de Conservación | | | |
|---|---|---|--|
| Pilastra ornamentales. | | Cornisa bajo alero exterior. | |

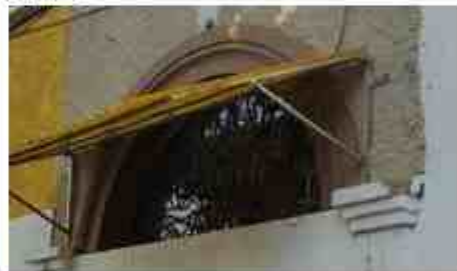
| 6. Condiciones de Conservación | | | |
|---|---|---|--|
| Acabado exterior de mortero texturizado. | | Arco de medio punto. | |

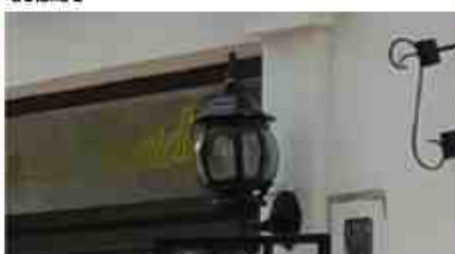
| 6. Condiciones de Conservación | | | |
|---|---|---|--|
| | | Farol para exterior tipo colonial. | |

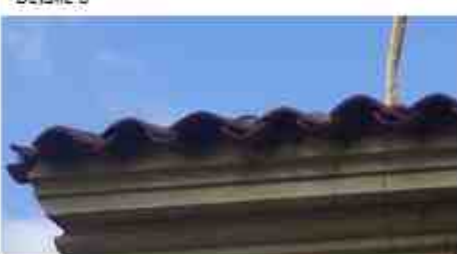
| 6. Condiciones de Conservación | | | |
|---|---|---|--|
| | | Cubierta de teja colonial. | |

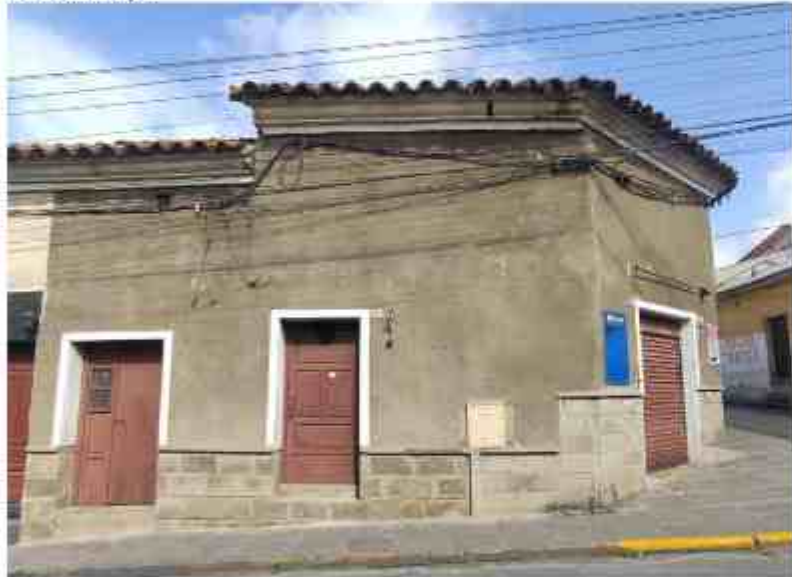
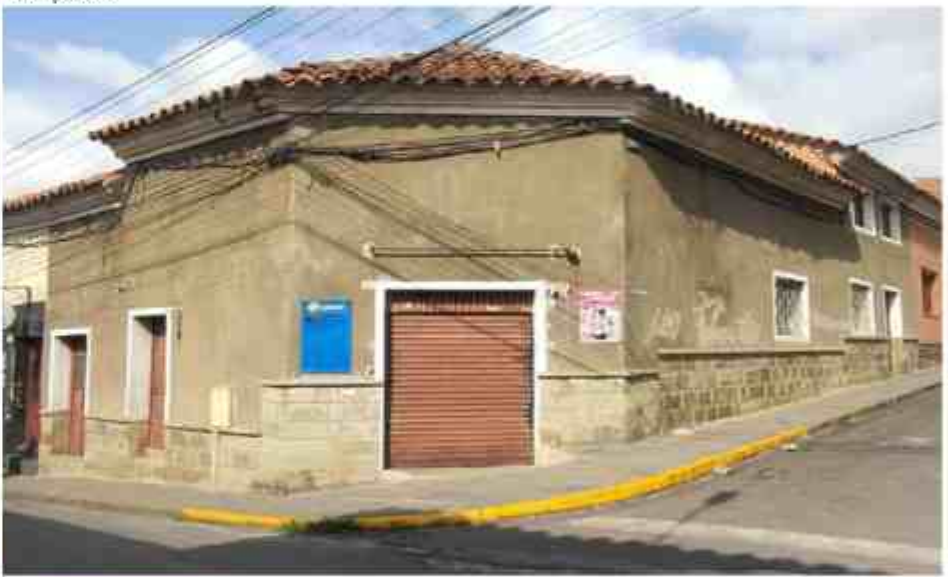
| FICHA DE CATALOGO DE INMUEBLES PATRIMONIALES | | VIVIENDA PARTICULAR | CATEGORIA<br>"C" |
|---|---|---|---|
| Fachada Principal:<br> | | Perspectiva:<br> | |

| FICHA DE CATALOGO DE INMUEBLES PATRIMONIALES | | VIVIENDA PARTICULAR | CATEGORIA<br>"C" |
|---|---|---|---|
| 4.4 Descripción: El inmueble actualmente se encuentra en un estado de conservación optimo, no llega a presentar ornamentación y en su diseño se prioriza la volumetría por sobre las aberturas. | | | |

| 6. Condiciones de Conservación | | | |
|---|---|---|---|
| <b>9. Recomendación</b> | | Se debe optar por un mejor manejo y coordinación con las partes fraccionadas del inmueble, ya que en la actualidad el inmueble se ve afectado por una subdivisión sobre la fachada principal, esto debido por el uso descoordinado de una paleta de colores sobre las fachadas que afectan estéticamente al inmueble, conjunto a la falta de un refaccionamiento sobre las fachadas. | |

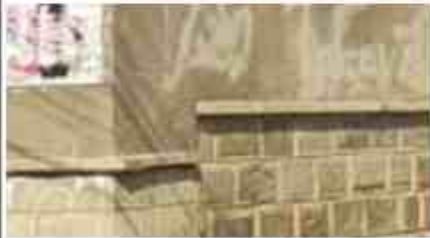
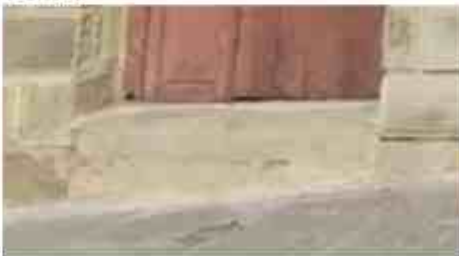
| 6. Condiciones de Conservación | | | |
|---|---|---|---|
| Alfizar de piedra laja. | | Acabado exterior de mortero. | Gradería rectangular de piedra laja. |

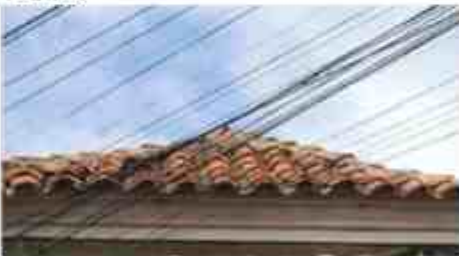
| 6. Condiciones de Conservación | | | |
|---|---|---|---|
| | | Cubierta de teja colonial. | |

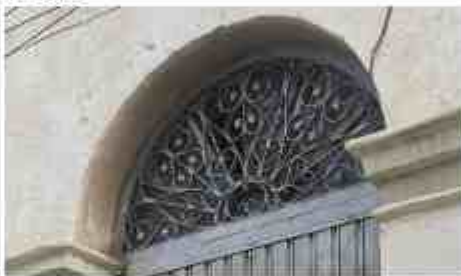
| 6. Condiciones de Conservación | | | |
|---|---|---|--|
| Arco de medio punto. | | Pilstras ornamentales. | |

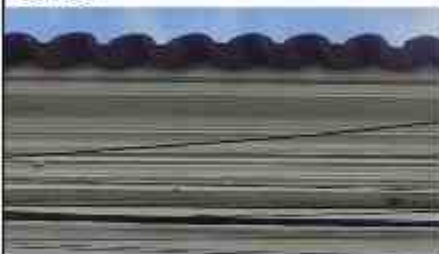
| 6. Condiciones de Conservación | | | |
|---|---|---|--|
| Molduras ornamentales bajo alero exterior. | | Cubierta de teja colonial. | |

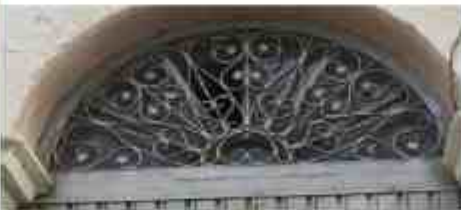
| 6. Condiciones de Conservación | | | |
|---|---|---|--|
| Rejas de acero forjado. | | Acabado en mortero texturizado exterior. | |

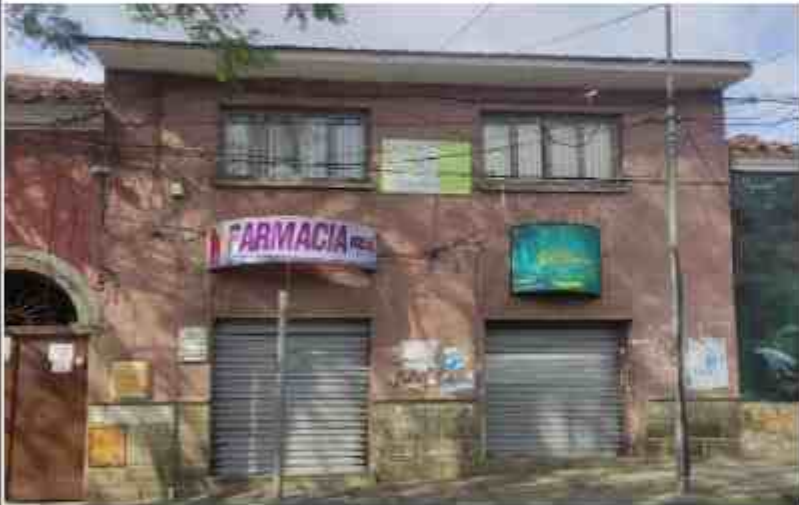
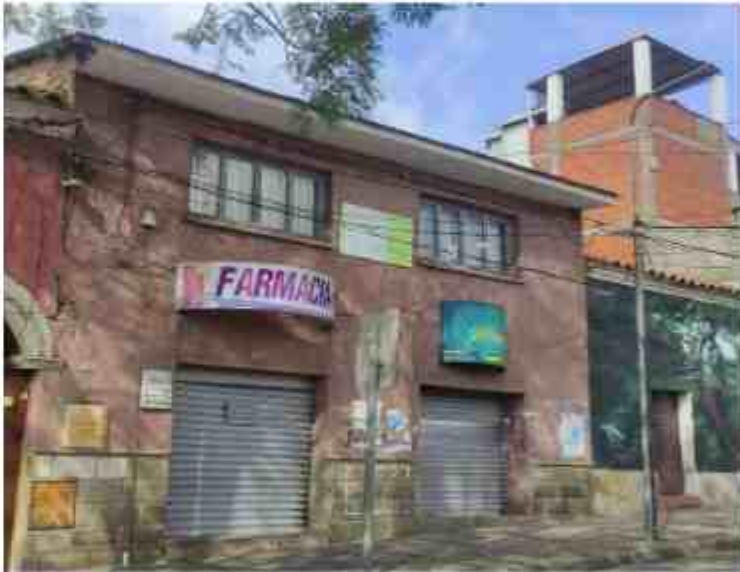
| FICHA DE CATALOGO DE INMUEBLES PATRIMONIALES | | FARMACIA IDEAL | | CATEGORIA |
|---|---|---|---|---|
| <b>Fachada Principal:</b><br> | | <b>Perspectiva:</b><br> | | |

| FICHA DE CATALOGO DE INMUEBLES PATRIMONIALES | | FARMACIA IDEAL | | CATEGORIA |
|---|---|---|---|---|
| 4.4 Descripción: El inmueble actualmente se encuentra en un estado de conservación optimo, no llega a presentar ornamentación y en su diseño se prioriza la volumetría por sobre las aberturas.. | | | | |

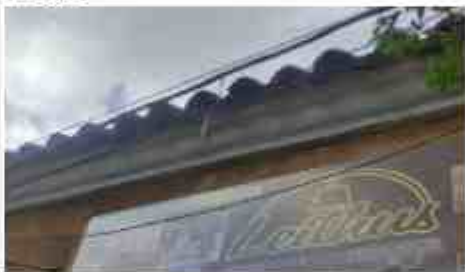
| 6. Condiciones de Conservación | | | |
|---|---|---|--|
| Moldura ornamental bajo alero exterior. | | Cubierta de teja colonial. | |

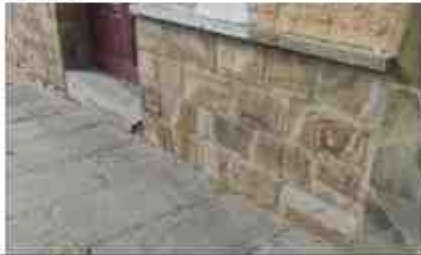
| 6. Condiciones de Conservación | | | |
|---|---|---|--|
| Acabado exterior de zócalos de piedra. | | Acabado exterior de mortero texturizado. | |

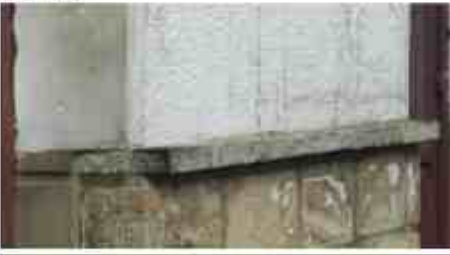
| 6. Condiciones de Conservación | | | |
|---|---|---|--|
| Alfeizar de piedra laja. | | Gradería rectangular de piedra laja. | |

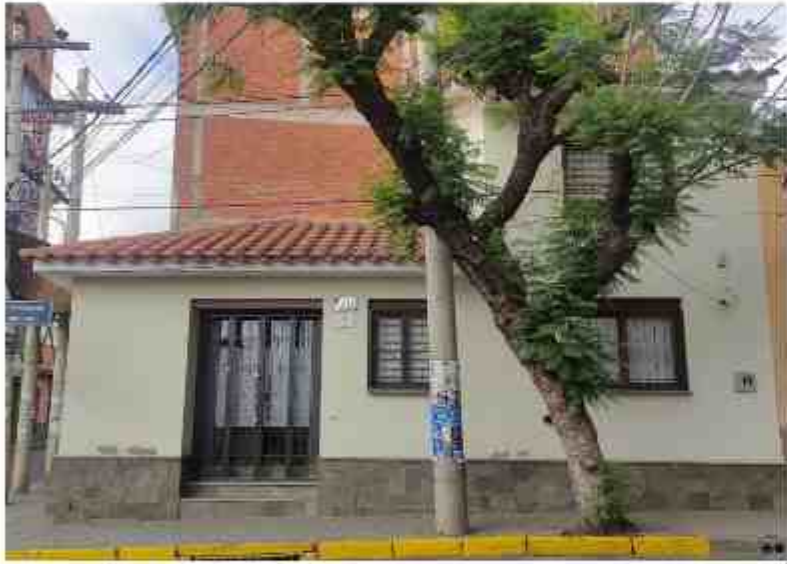
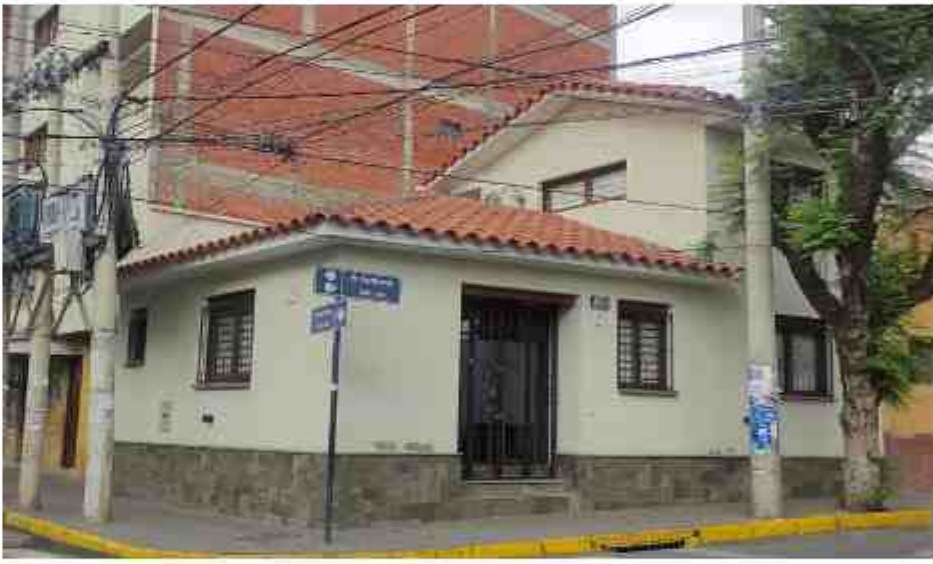
| FICHA DE CATALOGO DE INMUEBLES PATRIMONIALES | | VIVIENDA PARTICULAR | | CATEGORIA |
|---|---|---|---|---|
| 4.4 Descripción: El inmueble recientemente tuvo un refaccionamiento, el cual se llevo a cabo de la mejor manera, considerando el estilo original del inmueble y su tipo de materiales constructivos. | | | | |

| 6. Condiciones de Conservación | | | | |
|---|---|---|---|---|
| <b>9. Recomendación</b> | | | Considerar el desarrollo de un cronograma sobre las refacciones futuras que se llegaran a contemplar sobre el inmueble, esto para mantener su valor patrimonial estético. | |

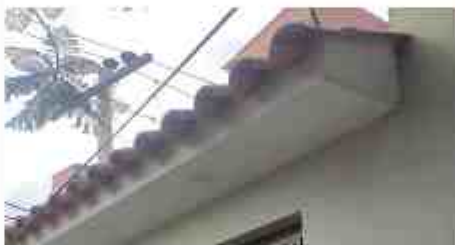
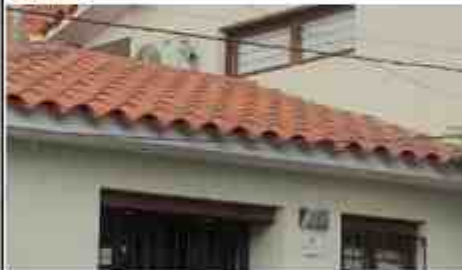
| 6. Condiciones de Conservación | | | | |
|---|---|---|---|---|
| Esquinero | X | | Moldura ornamental bajo alero exterior. | |
| Media manzana | | | | Cubierta de teja colonial. |

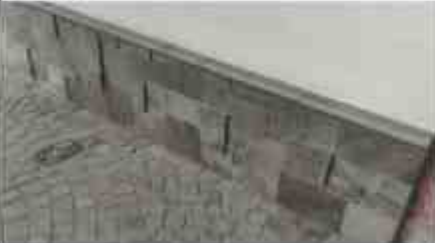
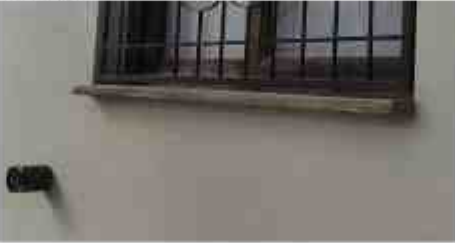
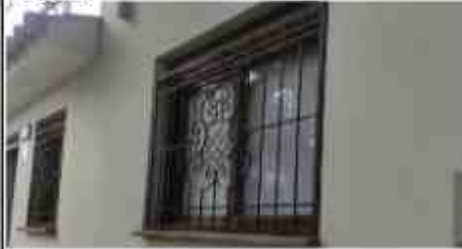
| 6. Condiciones de Conservación | | | | |
|---|---|---|---|---|
| Acabado exterior de zócalos de piedra. | | | Alféizar de piedra lisa. | |
| | | | | Rejilla electro soldada exterior. |

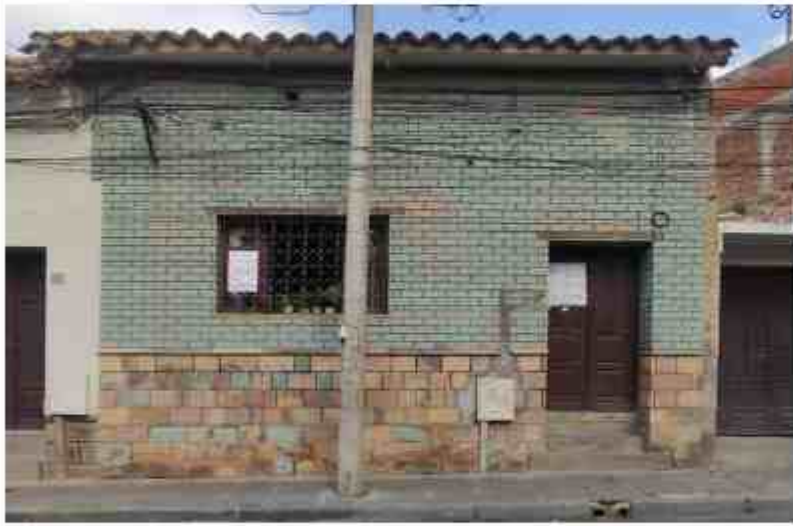
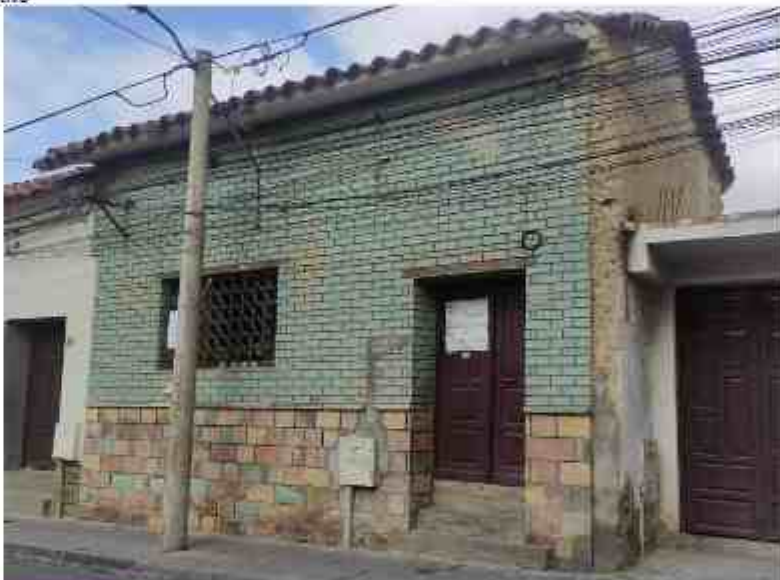
| FICHA DE CATALOGO DE INMUEBLES PATRIMONIALES | | VIVIENDA PARTICULAR | | CATEGORIA |
|---|---|---|--|---|
| 4.4 Descripción: El inmueble presenta un cierto grado de deterioro tanto en su fachada principal como en sus áreas interiores, muestra características morfológicas y constructivas tradicionales. | | | | |

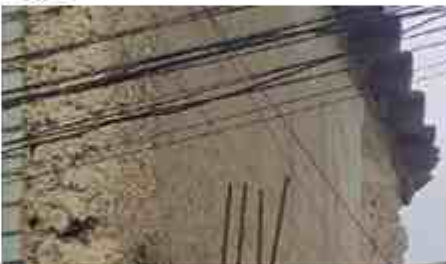
| 6. Condiciones de Conservación | | | |
|---|---|---|--|
| Muro de adobe. | | Cubierta de teja colonial. | |

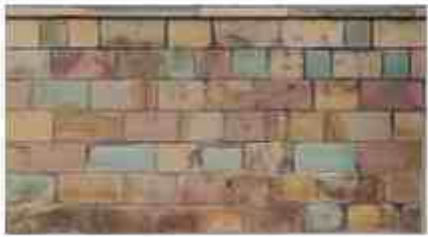
| 6. Condiciones de Conservación | | | |
|---|---|---|--|
| Acabado exterior de zócalos de piedra. | | Acabado en ladrillo chapaco. | |

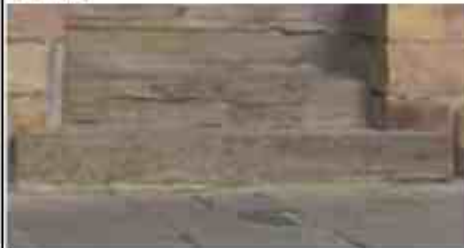
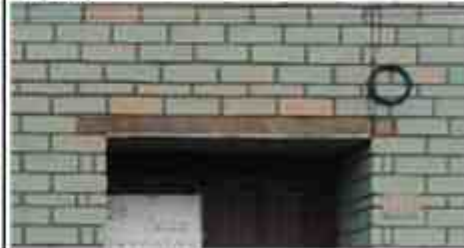
| 6. Condiciones de Conservación | | | |
|---|---|---|--|
| Gradería rectangular de piedra laja. | | Dintel de madera. | |

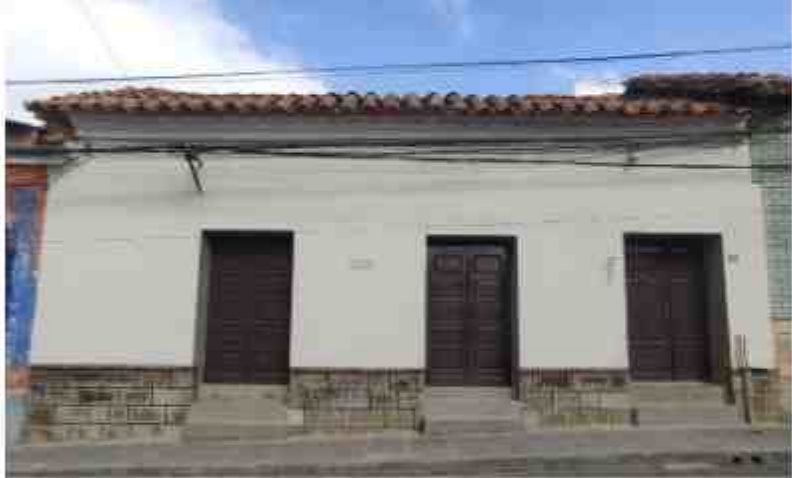
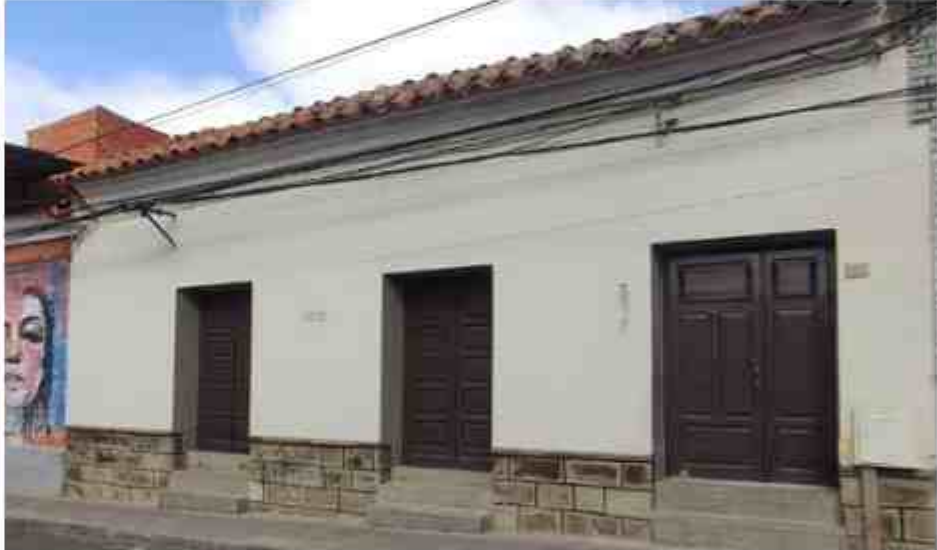
| FICHA DE CATALOGO DE INMUEBLES PATRIMONIALES | | VIVIENDA PARTICULAR | | CATEGORIA |
|---|--|---|--|---|
| 4.4 Descripción: El inmueble recientemente tuvo un refaccionamiento, el cual se llevo a cabo de la mejor manera. El inmueble presenta características constructivas y morfológicas tradicionales. | | | | |

| 6. Condiciones de Conservación | | | |
|---|---|---|--|
| 9. Recomendación | | Considerar el desarrollo de un cronograma para futuras refacciones, las intervenciones deben registrarse bajo los siguientes parámetros: abstenerse de incorporar elementos y/o ajenos al diseño original del predio, procurar una paleta de colores que vayan acorde al estilo arquitectónico, optar por el uso de materiales tradicionales para no alterar la estética del predio. | |

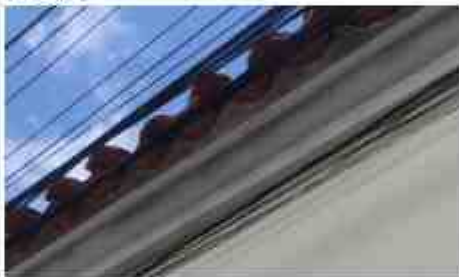
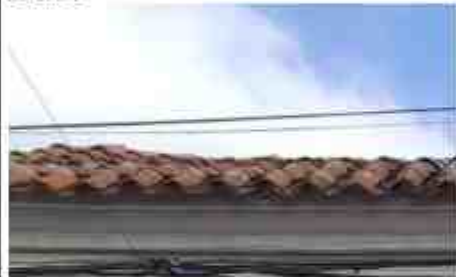
| 6. Condiciones de Conservación | | | |
|---|---|---|--|
| | | Molduras ornamentales bajo alero exterior. | |
| Cubierta de teja colonial. | | | |

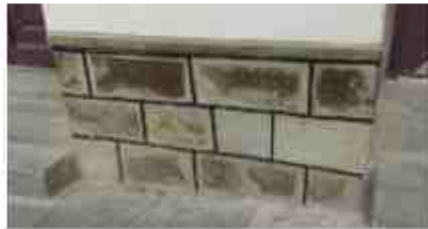
| 6. Condiciones de Conservación | | | |
|---|---|---|--|
| Acabado exterior de zócalos de piedra. | | Acabado pintura plástica exterior. | |

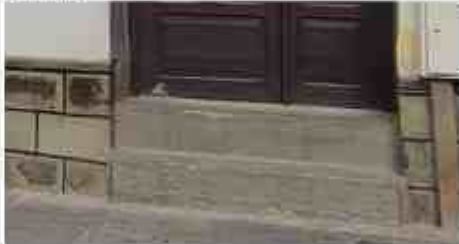
| 6. Condiciones de Conservación | | | |
|---|---|---|--|
| Gradería rectangular de piedra laja. | | | |

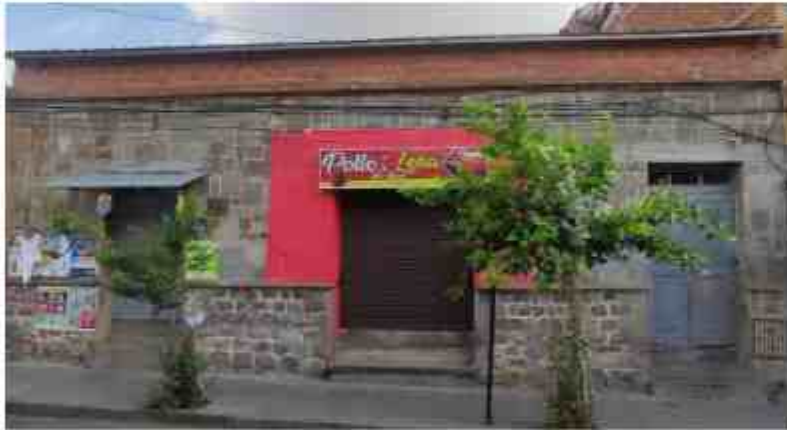
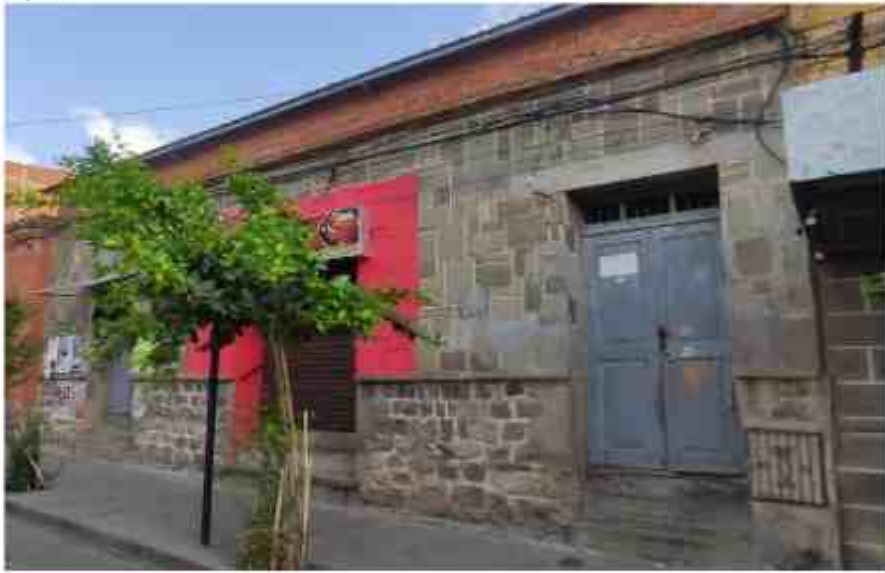
| FICHA DE CATALOGO DE INMUEBLES PATRIMONIALES | | POLLO A LA LEÑA "SAN ROQUE" | | CATEGORIA |
|---|---|---|---|---|
| 4.4 Descripción: El predio se encuentra en un estado de conservación óptimo, muestra un diseño y el uso de materiales constructivos tradicionales de la colonia junto a la implantación de elementos republicanos. | | | | |

| 6. Condiciones de Conservación | | | |
|---|---|---|--|
| 9. Recomendación | | Considerar el desarrollo de un refaccionamiento exhaustivo sobre la fachada principal del inmueble, tomando en cuenta en la eliminación de elementos publicitarios que afecten el valor estético del inmueble, la intervención debe respetar el diseño original, materiales constructivos originales del inmueble y abstenerse en la implantación de elementos ajenos al diseño original. | |

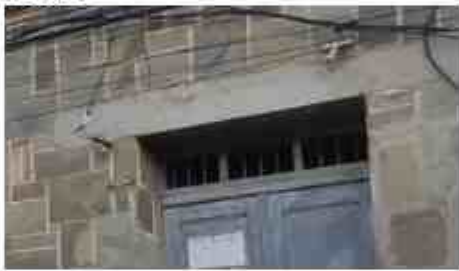
| 6. Condiciones de Conservación | | | |
|---|---|---|--|
| Dintel de piedra natural (laja). | | Graderías de piedra rectangular (laja). | |

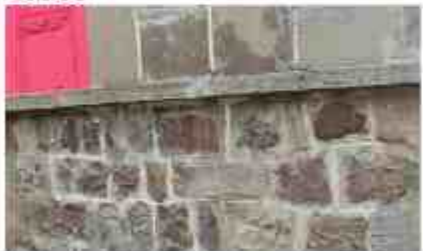
| 6. Condiciones de Conservación | | | |
|---|---|---|--|
| Alfizar de piedra (laja). | | Blindaje exterior de piedra (laja). | |

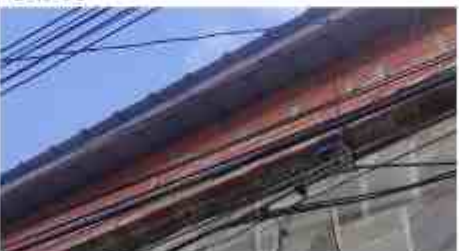
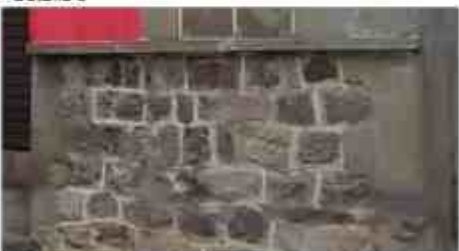
| 6. Condiciones de Conservación | | | |
|---|---|---|--|
| Remate superior de ladrillo chapaco. | | Sobre cimentación de piedra natural. | |

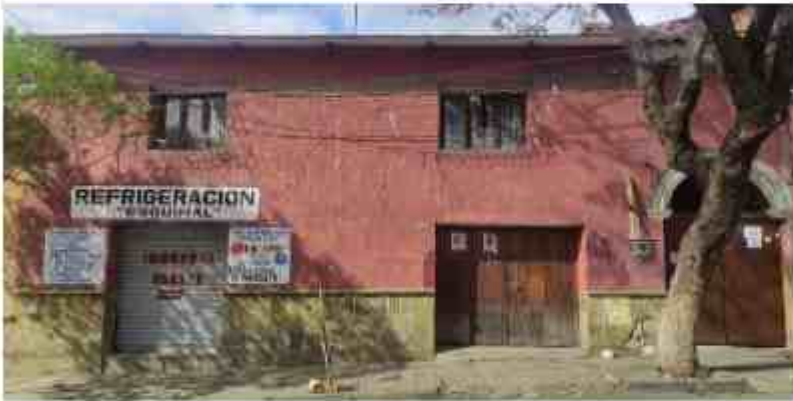
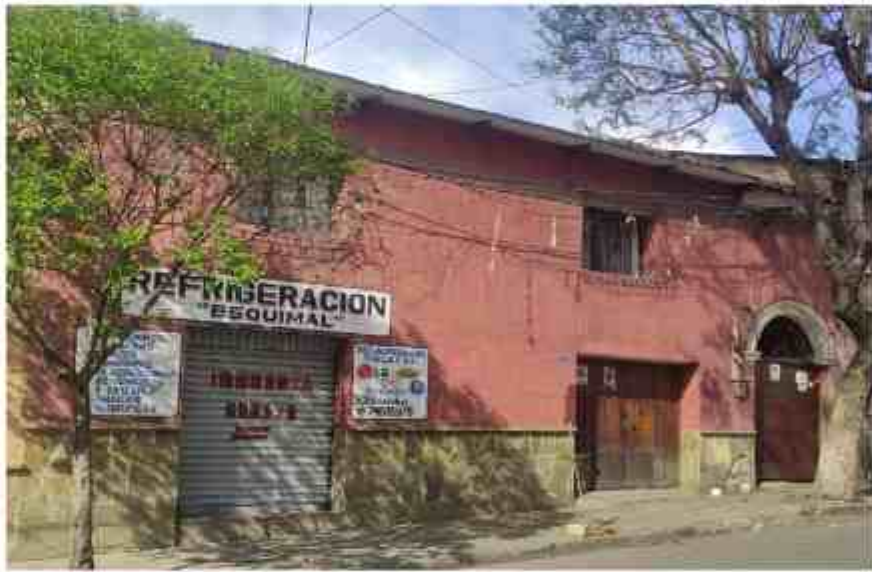
| FICHA DE CATALOGO DE INMUEBLES PATRIMONIALES | | REFRIGERACIÓN ESQUIMAL | CATEGORIA<br>"C" |
|---|---|---|---|
| <b>Fachada Principal:</b><br> | | <b>Perspectiva:</b><br> | |

| FICHA DE CATALOGO DE INMUEBLES PATRIMONIALES | | REFRIGERACIÓN ESQUIMAL | CATEGORIA<br>"C" |
|---|---|---|---|
| 4.4 Descripción: El inmueble se encuentra en un estado de conservación optimo, se coentmple el diseño morfológico, uso de materiales constructivos y ornamentación tradicional de una época republicana. | | | |

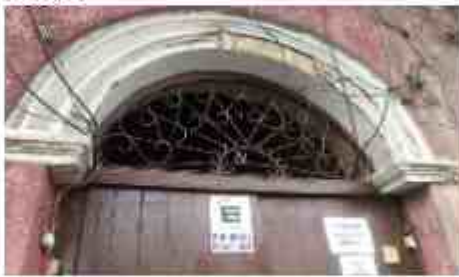
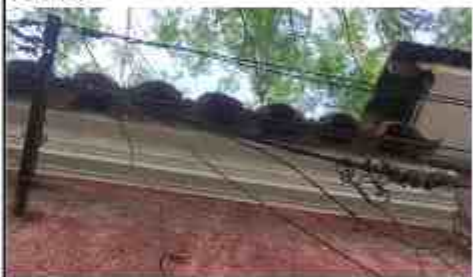
| 6. Condiciones de Conservación | | | |
|---|---|---|--|
| Arco de medio punto. | | Molduras ornamentales bajo alero. | |

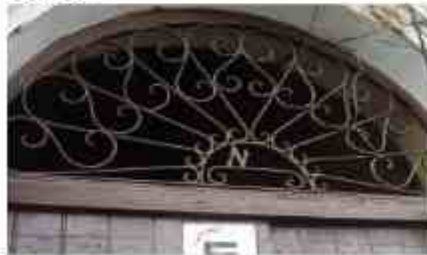
| 6. Condiciones de Conservación | | | |
|---|---|---|--|
| Rejillas de acero electrosoldado. | | Acabado exterior de mortero texturizado. | |

| 6. Condiciones de Conservación | | | |
|---|---|---|--|
| <b>9. Recomendación</b> | | Considerar un refaccionamiento exhaustivo sobre el inmueble, tomando en cuenta los siguientes parámetros: abstenerse de incorporar elementos y/o materiales ajenos al diseño original del predio, procurar una paleta de colores que vayan acorde al estilo arquitectónico, optar por el uso de materiales tradicionales para no alterar la estética del predio. | |

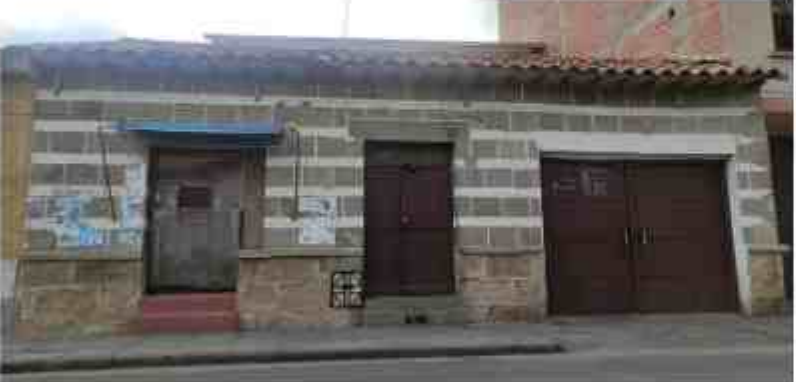
| FICHA DE CATALOGO DE INMUEBLES PATRIMONIALES | | FAMILIA SÁNCHEZ AGUILERA "ESCOLTAS<br>DEL PATRÓN SAN ROQUE" | | CATEGORIA<br>"C" |
|---|---|---|---|---|
| 4.4 Descripción: El inmueble se encuentra en un estado de conservación óptimo, se llega a contemplar el uso, el diseño morfológico y ornamentación tradicional de una época republicana. | | | | |

| 6. Condiciones de Conservación | | | |
|---|---|---|--|
| 9. Recomendación | | Considerar un refaccionamiento exhaustivo sobre el inmueble, esto tomando en cuenta los siguientes parámetros: abstenerse de incorporar elementos y/o materiales ajenos al diseño original del predio, procurar una paleta de colores que vayan acorde al estilo arquitectónico, optar por el uso de materiales tradicionales para no alterar la estética del predio. | |

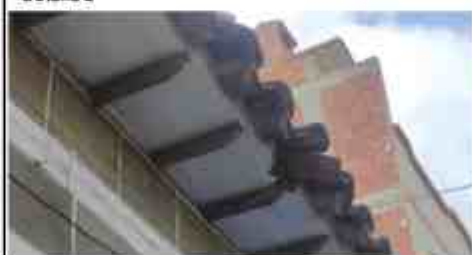
| 6. Condiciones de Conservación | | | |
|---|---|---|--|
| Mensulas de madera bajo alero exterior. | | Zócalos de piedra natural. | |

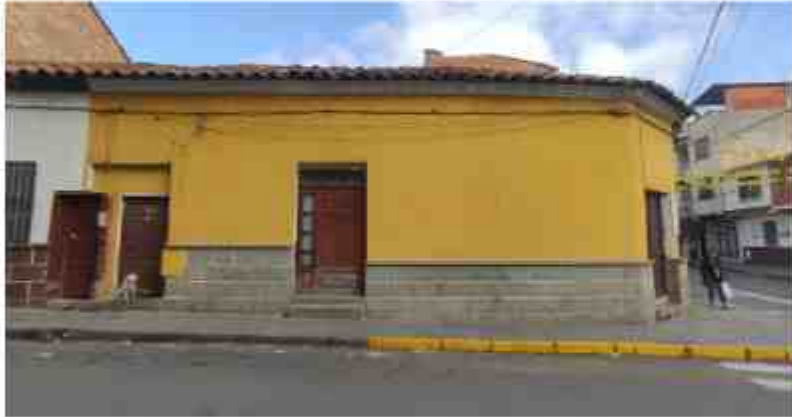
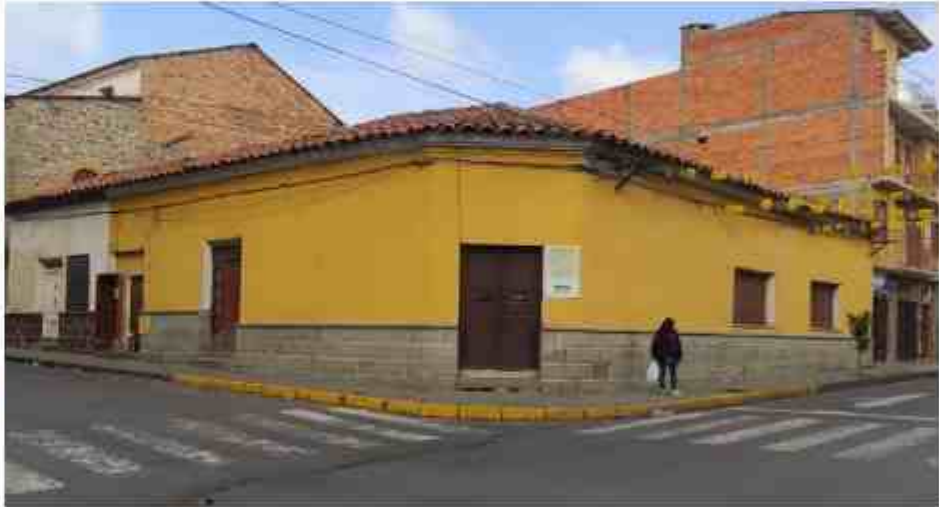
| FICHA DE CATALOGO DE INMUEBLES PATRIMONIALES | | VIVIENDA PARTICULAR | CATEGORIA<br>"C" |
|---|---|---|---|
| 4.4 Descripción: El inmueble se encuentra en un estado de conservación óptimo, se llega a contemplar el uso, el diseño morfológico y ornamentación tradicional de inicios de la época republicana. | | | |

| 6. Condiciones de Conservación | | | |
|---|---|---|--|
| 9. Recomendación | | Optar por un mantenimiento superficial del inmueble, esto tomando en cuenta la homogeneización de las fachadas exteriores, tomando en cuenta una sola paleta cromática para la aplicación de las fachadas exteriores, abstenerse en la incorporación de volúmenes ajenos del estilo original del inmueble. | |

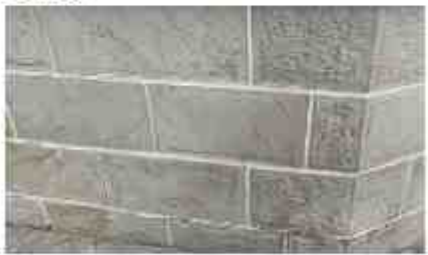
| 6. Condiciones de Conservación | | | |
|---|---|---|--|
| Zócalos de piedra natural. | | Acabado de mortero texturizado. | |

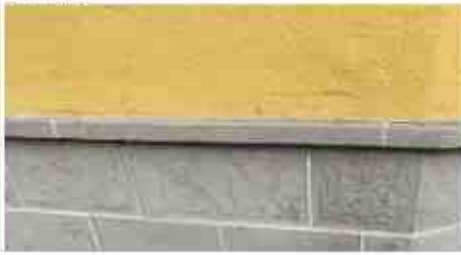
| 6. Condiciones de Conservación | | | |
|---|---|---|--|
| Alfeizar de piedra lava natural. | | | |

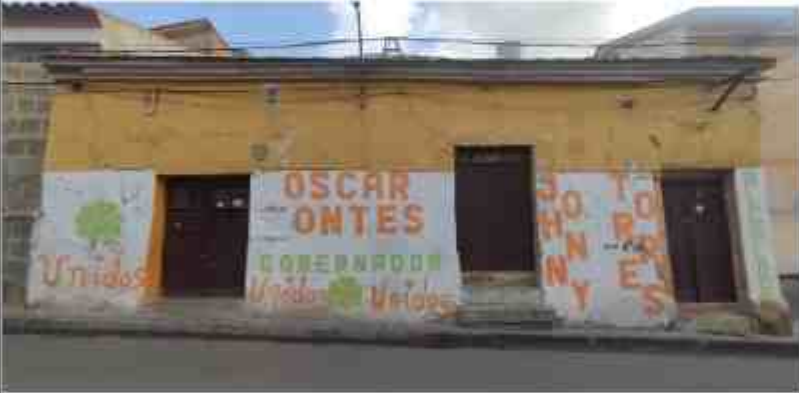
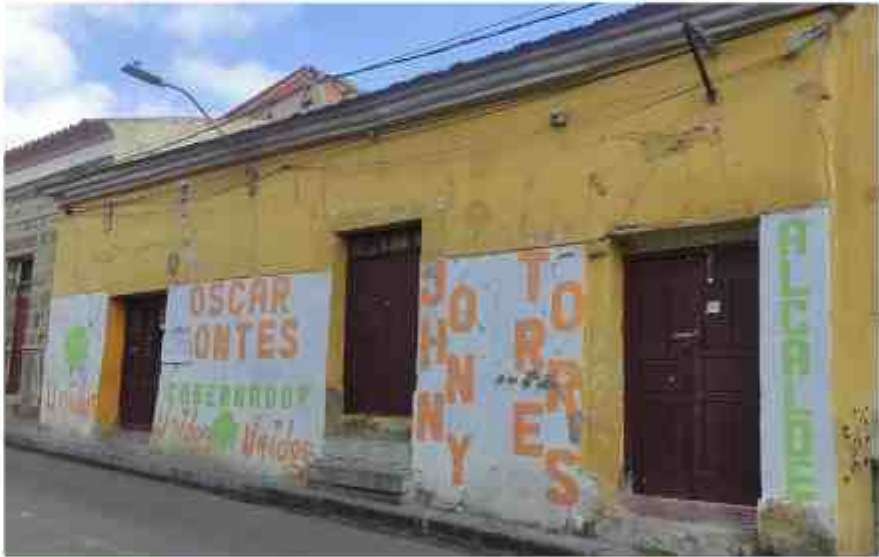
| FICHA DE CATALOGO DE INMUEBLES PATRIMONIALES | | VIVIENDA PARTICULAR | CATEGORIA<br>"C" |
|---|---|---|---|
| 4.4 Descripción: El inmueble se encuentra en un estado de conservación deteriorado. Se llega a contemplar un uso diseño morfológico y la falta de ornamentación característico de la periodo colonial. | | | |

| 6. Condiciones de Conservación | | | |
|---|---|---|--|
| 9. Recomendación | | Considerar un refaccionamiento exhaustivo sobre el inmueble, esto tomando en cuenta los siguientes parámetros: abstenerse de incorporar elementos y/o materiales ajenos al diseño original del predio, procurar una paleta de colores que vayan acorde al estilo arquitectónico, optar por el uso de materiales tradicionales para no alterar la estética del predio. | |

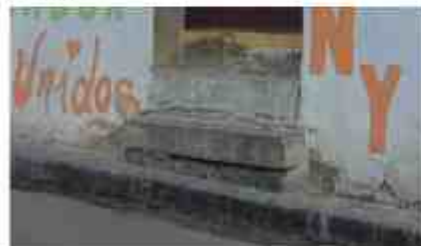
| 6. Condiciones de Conservación | | | |
|---|---|---|--|
| Graderas rectangulares de piedra lava. | | Acabado exterior de recubrimiento plástico. | |

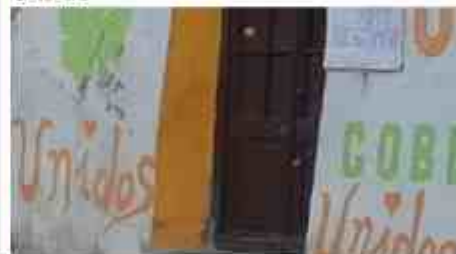
| 6. Condiciones de Conservación | | | |
|---|---|---|--|
| Grosor de muro de adobe. | | | |

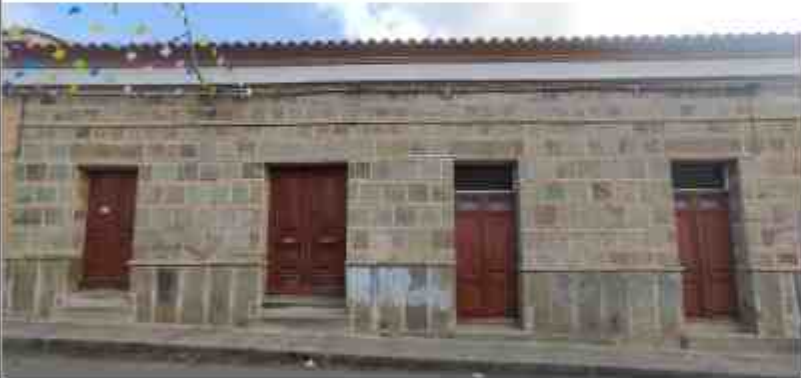
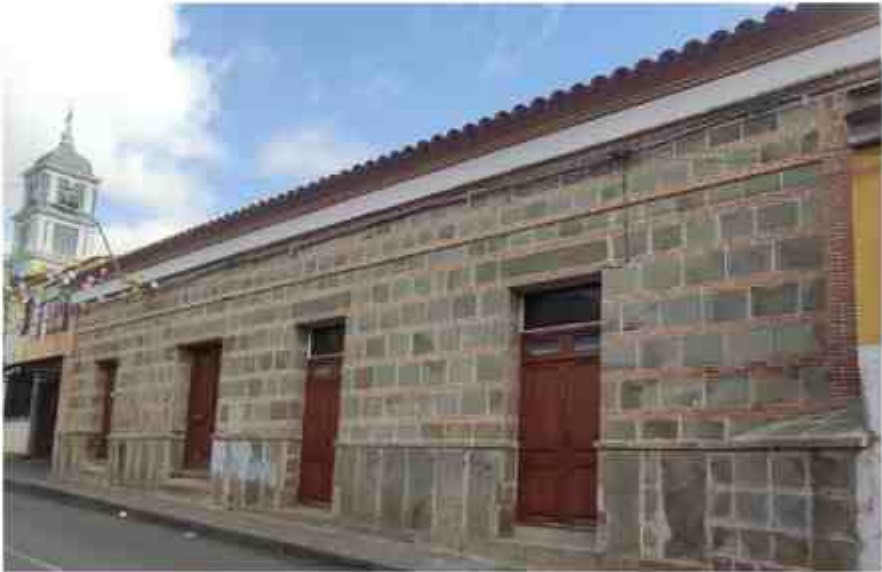
| FICHA DE CATALOGO DE INMUEBLES PATRIMONIALES | | VIVIENDA PARTICULAR | CATEGORIA<br>"C" |
|---|---|---|---|
| 4.4 Descripción: El inmueble se encuentra en un estado de conservación deteriorado. Se llega a contemplar un uso diseño morfológico y la falta de ornamentación característico de la periodo colonial. | | | |

| 6. Condiciones de Conservación | | | |
|---|---|---|---|
| <b>9. Recomendación</b> | | Considerar el desarrollo de un cronograma sobre futuras refacciones, estas intervenciones deben seguir los siguientes parámetros: abstenerse de incorporar elementos y/o materiales ajenos al diseño original del predio, procurar una paleta de colores que vayan acorde al estilo arquitectónico, optar por el uso de materiales tradicionales para no alterar la estética del predio. | |

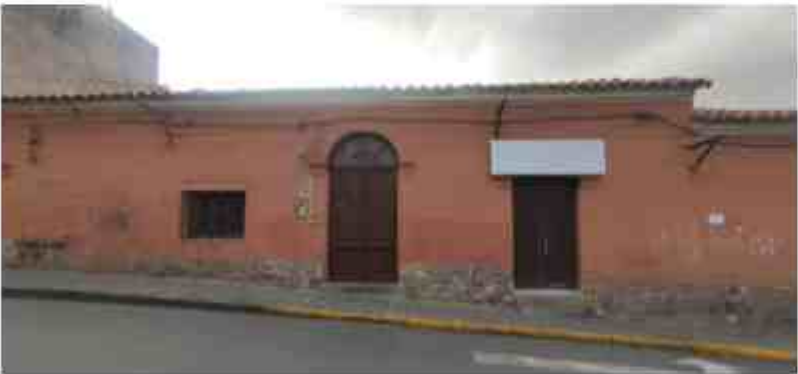
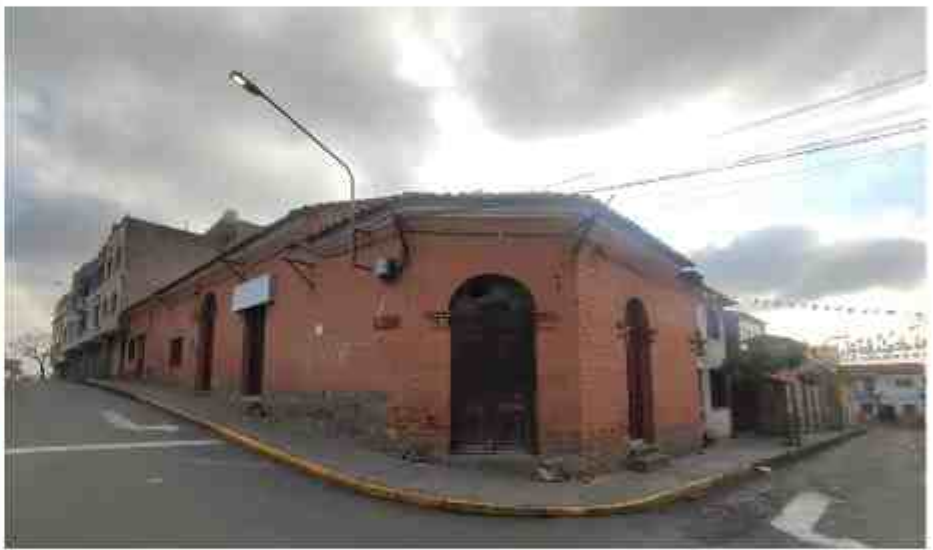
| FICHA DE CATALOGO DE INMUEBLES PATRIMONIALES | | VIVIENDA PARTICULAR | CATEGORIA<br>"C" |
|---|---|---|---|
| 4.4 Descripción: El inmueble se encuentra en un estado de conservación deteriorado. Se llega a contemplar un uso diseño morfológico y poca ornamentación característico de la periodo republicana. | | | |

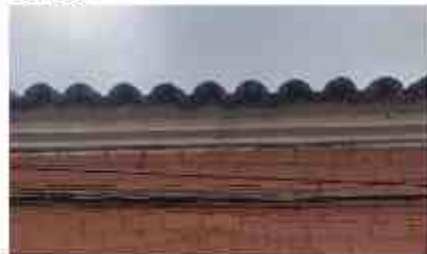
| 6. Condiciones de Conservación | | | |
|---|---|---|--|
| Molduras bajo alero exterior. | | Acabado de ladrillo chapaco. | |

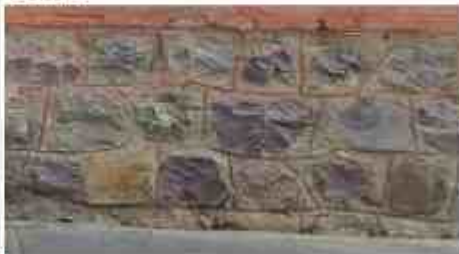
| 6. Condiciones de Conservación | | | |
|---|---|---|--|
| | | Zócalos de piedra lava natural. | |

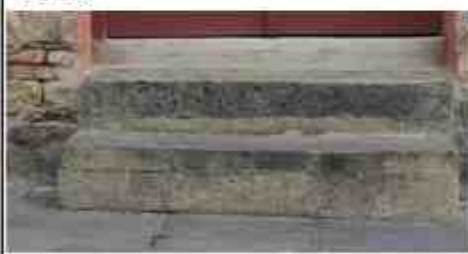
| 6. Condiciones de Conservación | | | |
|---|---|---|--|
| | | Graderías rectangulares de piedra lava. | |

| 6. Condiciones de Conservación | | | |
|---|---|---|--|
| 9. Recomendación | | Considerar un refaccionamiento exhaustivo sobre el inmueble, esto tomando en cuenta los siguientes parámetros: abstenerse de incorporar elementos y/o materiales ajenos al diseño original del predio, procurar una paleta de colores que vayan acorde al estilo arquitectónico, optar por el uso de materiales tradicionales para no alterar la estética del predio. | |

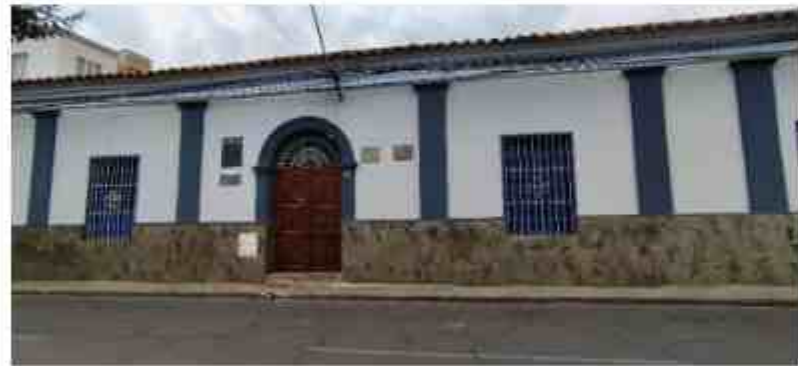
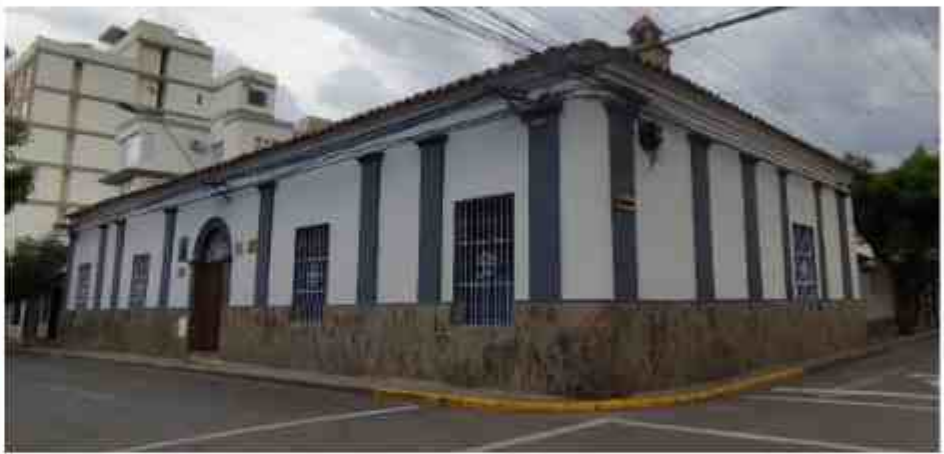
| FICHA DE CATÁLOGO DE INMUEBLES PATRIMONIALES | | "VIVIENDA OCTAVIO CAMPERO ECHAZU" | CATEGORÍA<br>"C" |
|---|---|---|---|
| Fachada Principal: | | Perspectiva: | |

| FICHA DE CATÁLOGO DE INMUEBLES PATRIMONIALES | | "VIVIENDA OCTAVIO CAMPERO ECHAZU" | CATEGORÍA<br>"C" |
|---|---|---|---|
| 4.4 Descripción: La vivienda conserva su estilo arquitectónico colonial tradicional de la ciudad de Taríja, mantiene muros de adobe, patio central que son característicos de la época. | | | |

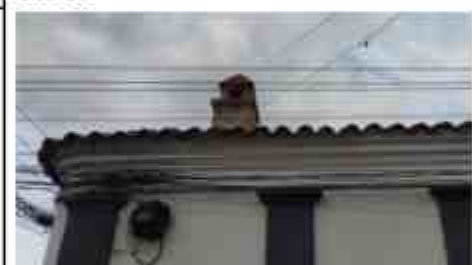
| 6. Condiciones de Conservación | | | |
|---|---|---|--|
| Muro inferior de piedra | | Cornisa | |

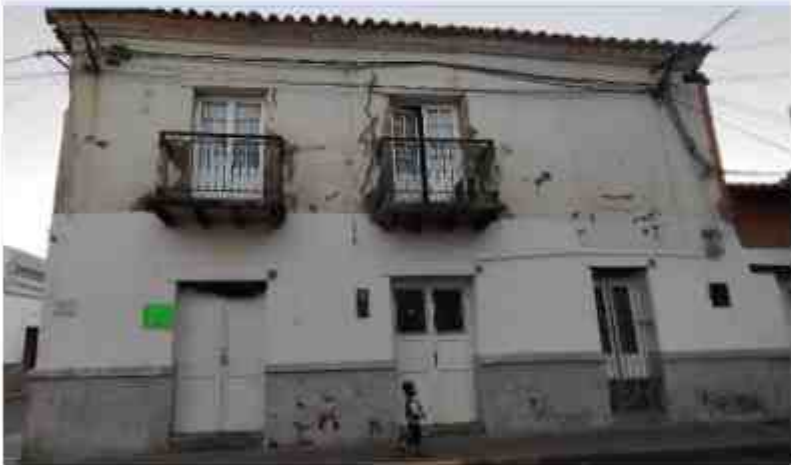
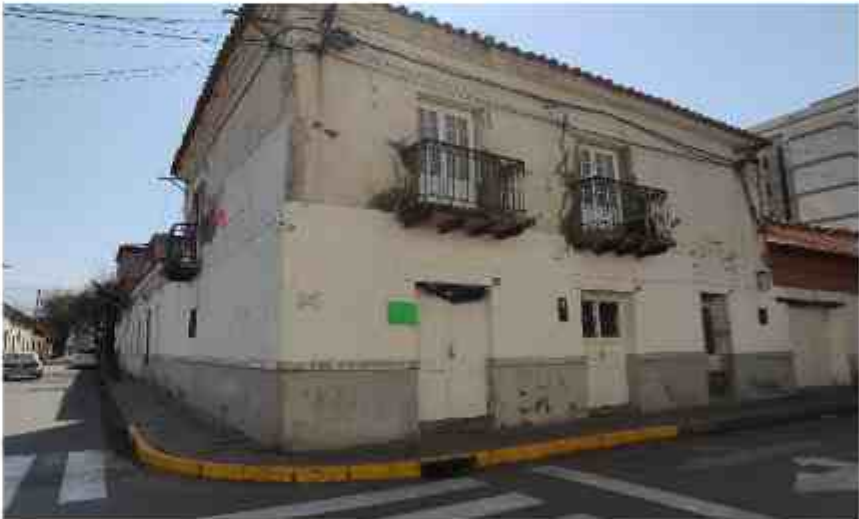
| FICHA DE CATÁLOGO DE INMUEBLES PATRIMONIALES | | VIVIENDA PARTICULAR | CATEGORÍA<br>"C" | |
|---|---|---|---|---|
| 4.4 Descripción: Este inmueble, con su estilo característico de una época fundamental de la ciudad, se erige como un valioso testimonio histórico dentro del Casco Viejo. | | | | |

| 6. Condiciones de Conservación | | | |
|---|---|---|---|
| 9. Recomendación | | Se recomienda la restauracion y mantenimiento del Inmueble sin alterar sus características originales, revitalizar y conservar la vivienda para agregar un valor hstorico a las áreas urbanas, promoviendo el desarrollo económico local y mejorando la calidad de vida de los residentes. | |

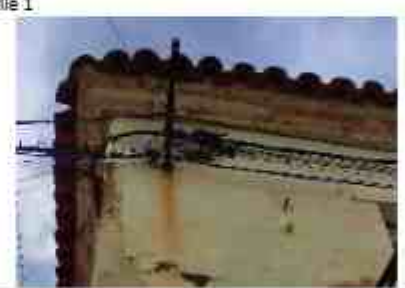
| 6. Condiciones de Conservación | | | |
|---|---|---|---|
| Cimiento de adobe | | Revestimiento de cemento | Cornisa |

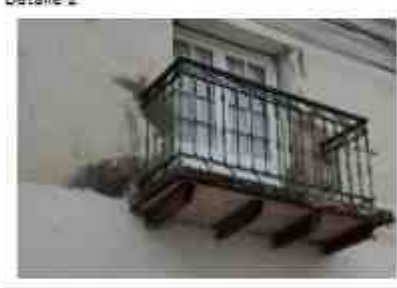
| 6. Condiciones de Conservación | | | |
|---|---|---|---|
| | | | Balcon de hierro forjado |

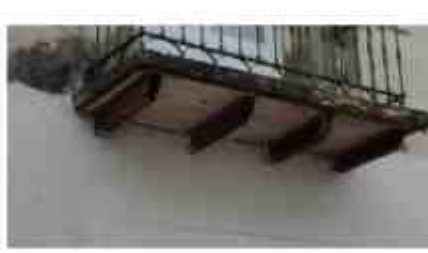
| 6. Condiciones de Conservación | | | |
|---|---|---|---|
| | | Mensula | Ventanas con hierro forjado |

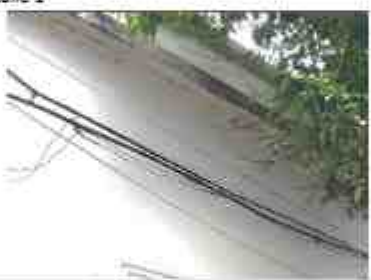
| 6. Condiciones de Conservación | | | |
|---|---|---|--|
| Cimiento de piedra | | Cornisa | |

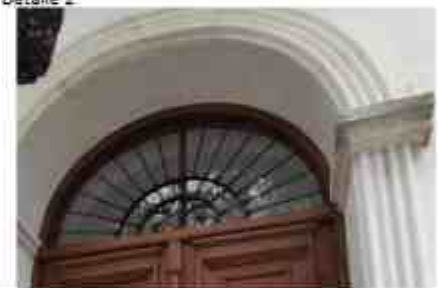
| 6. Condiciones de Conservación | | | |
|---|---|---|--|
| Revestimiento de cemento | | Arco de medio punto | |

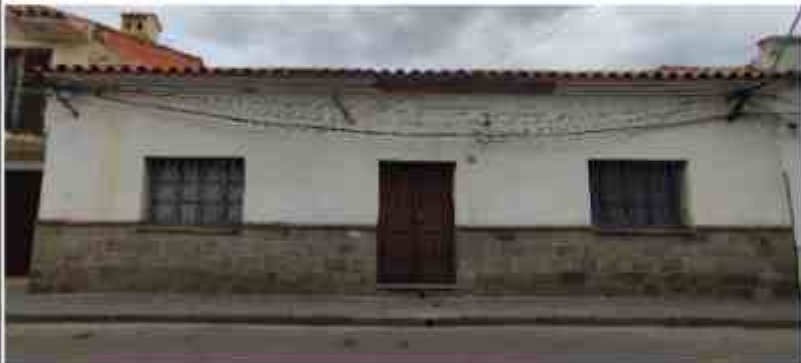
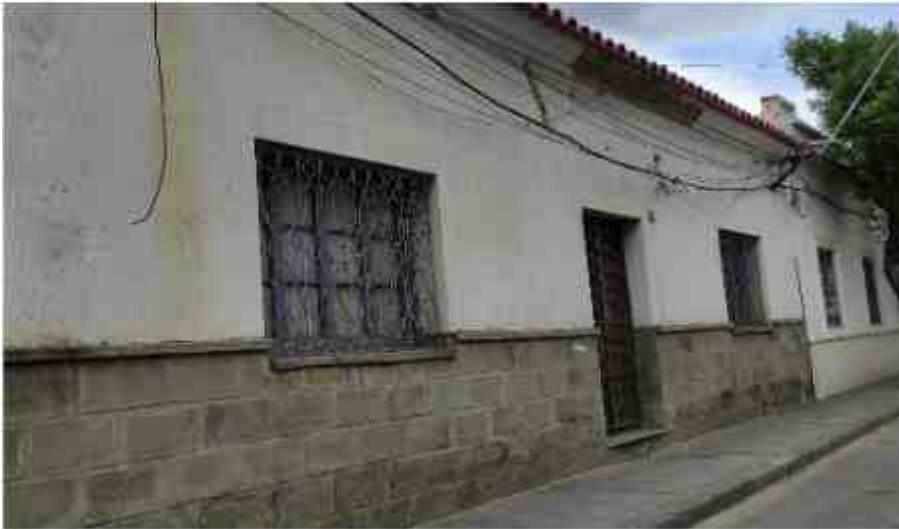
| FICHA DE CATÁLOGO DE INMUEBLES PATRIMONIALES | | VIVIENDA PARTICULAR | | CATEGORÍA<br>"C" |
|---|---|---|---|---|
| 4.4 Descripción: El Inmueble es reconocido por su diseño distintivo que incluye elementos como cubierta de teja, pared de adobe, ventanas con rejas de hierro forjado y puerta de madera. | | | | |
