| FICHA DE CATALOGO DE INMUEBLES PATRIMONIALES | | LIBRERÍA BAZAR FERNÁNDEZ | CATEGORIA<br>"C" | |
| 1. Ubicación del inmueble | | Cod. Cat. 1-2-1-0-0-0 | 2. Ubicación Catastral | 3. Ubicación Satelital |

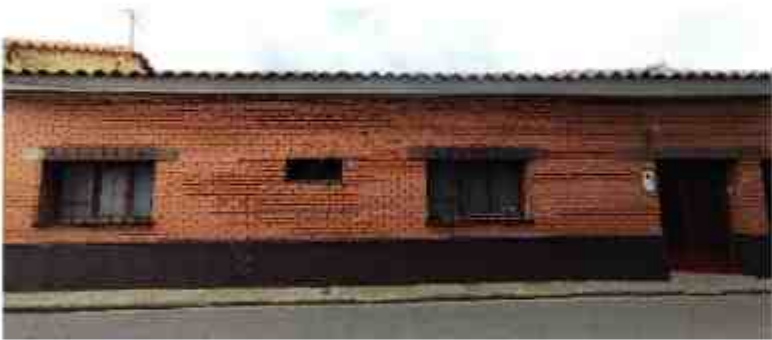
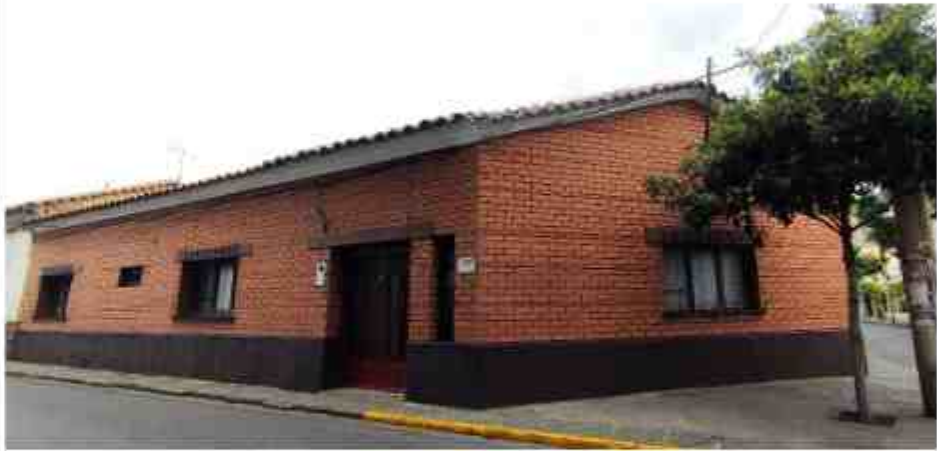
| FICHA DE CATÁLOGO DE INMUEBLES PATRIMONIALES | | VIVIENDA PARTICULAR | CATEGORÍA<br>"C" |
|---|---|---|---|
| Fachada Principal:<br> | | Perspectiva:<br> | |

| FICHA DE CATÁLOGO DE INMUEBLES PATRIMONIALES | | VIVIENDA PARTICULAR | CATEGORÍA<br>"C" |
|---|---|---|---|
| 4.4 Descripción: El presente inmueble contribuye al valor histórico del casco viejo de la ciudad, manteniendo sus paredes de ladrillo visto y su cubierta a dos aguas. | | | |

| 6. Condiciones de Conservación | | | |
|---|---|---|--|
| 9. Recomendación | | Es fundamental realizar una evaluación detallada de los daños existentes, como grietas, decoloración de la pintura o problemas estructurales, para determinar las técnicas y materiales más adecuados para la restauración, y establecer un mantenimiento preventivo a largo plazo. | |

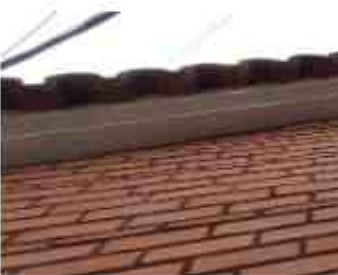
| 6. Condiciones de Conservación | | | |
|---|---|---|--|
| Cubierta de teja | | Cornisa | |

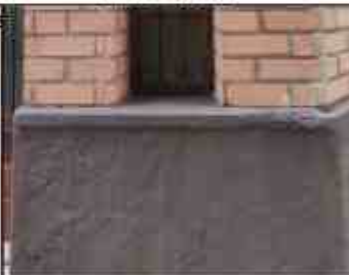
| 6. Condiciones de Conservación | | | |
|---|---|---|--|
| Dintel en puerta | | Ventanas con hierro forjado | |

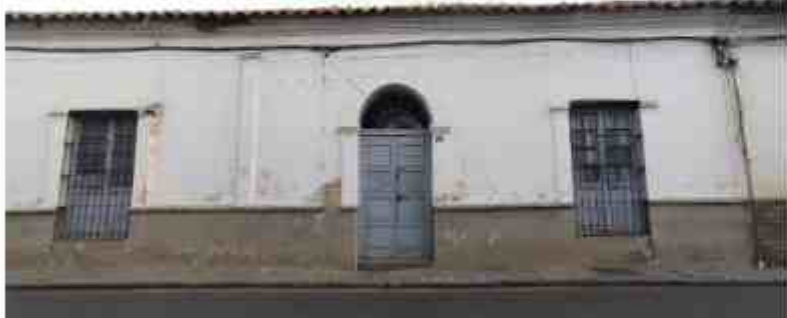
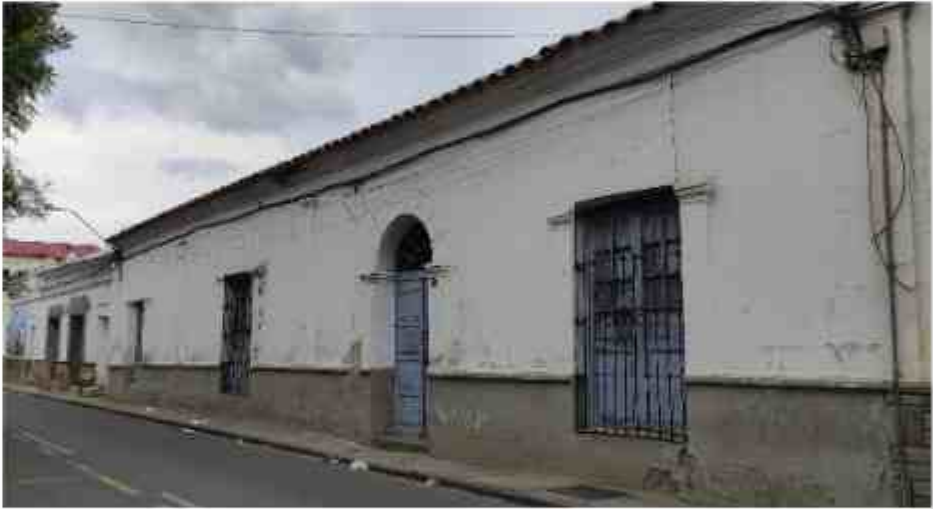
| FICHA DE CATÁLOGO DE INMUEBLES PATRIMONIALES | | VIVIENDA PARTICULAR | CATEGORÍA<br>"C" |
|---|---|---|---|
| <p>Fachada Principal:</p> | | <p>Perspectiva</p> | |

| FICHA DE CATÁLOGO DE INMUEBLES PATRIMONIALES | | VIVIENDA PARTICULAR | CATEGORÍA<br>"C" |
|---|---|---|---|
| 4.4 Descripción: inmueble en estado moderado si bien conserva sus rasgos arquitectónicos, se observa una fachada abandonada | | | |
| 5.3 Estado de Conservación Actual: Deteriorado | | 5.4 Grado de Alteración: Medianamente Modificado | 5.5 Total: 61 |

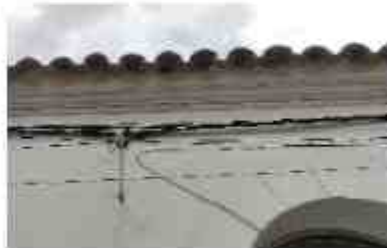
| 6. Condiciones de Conservación | | | |
|---|---|---|--|
| Cubierta de teja. | | Detalle de pilastra. | |

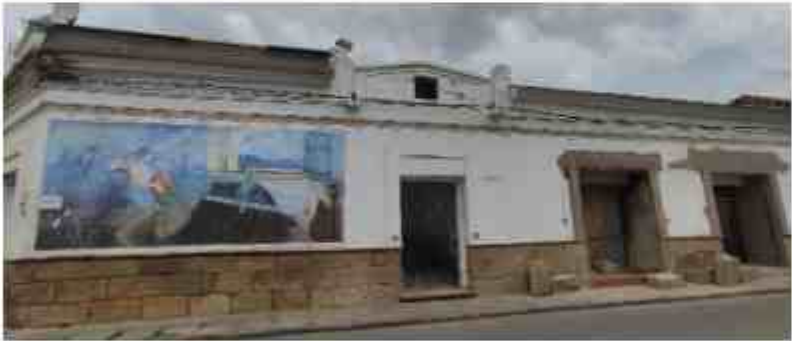
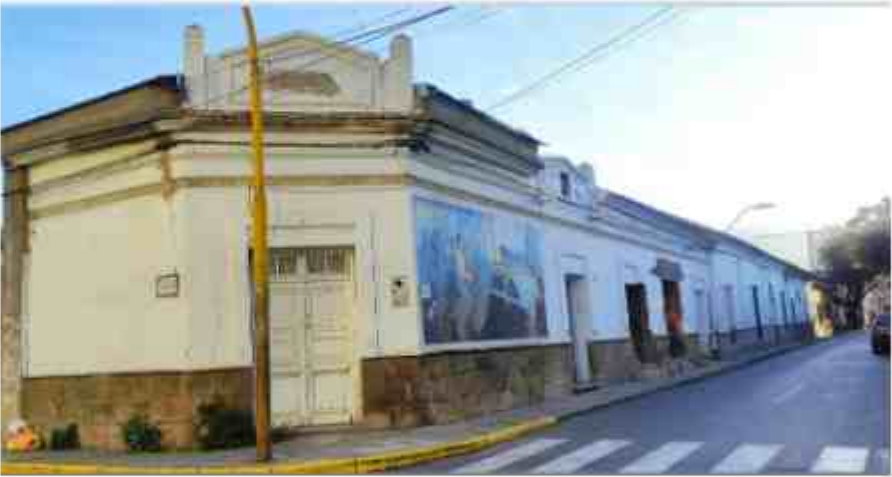
| FICHA DE CATÁLOGO DE INMUEBLES PATRIMONIALES | | VIVIENDA PARTICULAR | CATEGORÍA<br>"C" |
|---|---|---|---|
| Fachada Principal:<br><br> | | Perspectiva:<br><br> | |

| FICHA DE CATÁLOGO DE INMUEBLES PATRIMONIALES | | VIVIENDA PARTICULAR | CATEGORÍA<br>"C" |
|---|---|---|---|
| 4.4 Descripción: inmueble en estado moderado si bien conserva sus rasgos arquitectónicos, se observa una fachada abandonada | | | |
| 5.3 Estado de Conservación Actual: Deteriorado | 5.4 Grado de Alteración: Medianamente Modificado | 5.5 Total: 63 | |

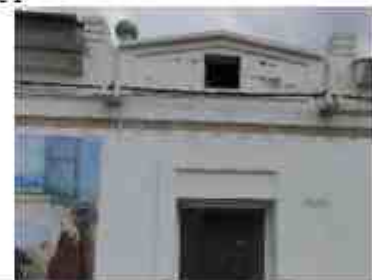
| 6. Condiciones de Conservación | | | |
|---|---|---|--|
| Cubierta de teja. | | Frontón | |

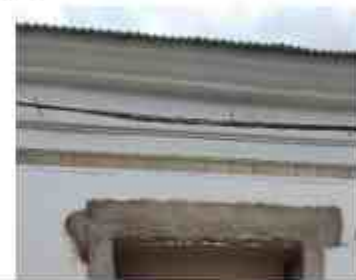
| 6. Condiciones de Conservación | | | |
|---|---|---|--|
| Cubierta de calamina. | | Cornisa | |

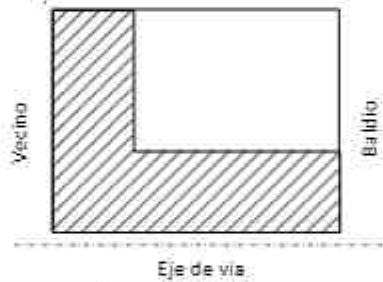
| 6. Condiciones de Conservación | | | |
|---|---|---|---|
| Aislado | | <p>Esquema Grafico</p> | <p>Detalle 1</p> <p>Revestimiento de ladrillo visto</p> |

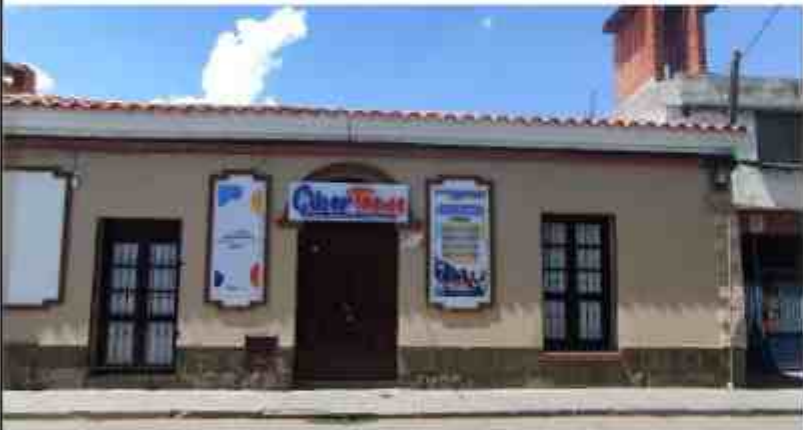
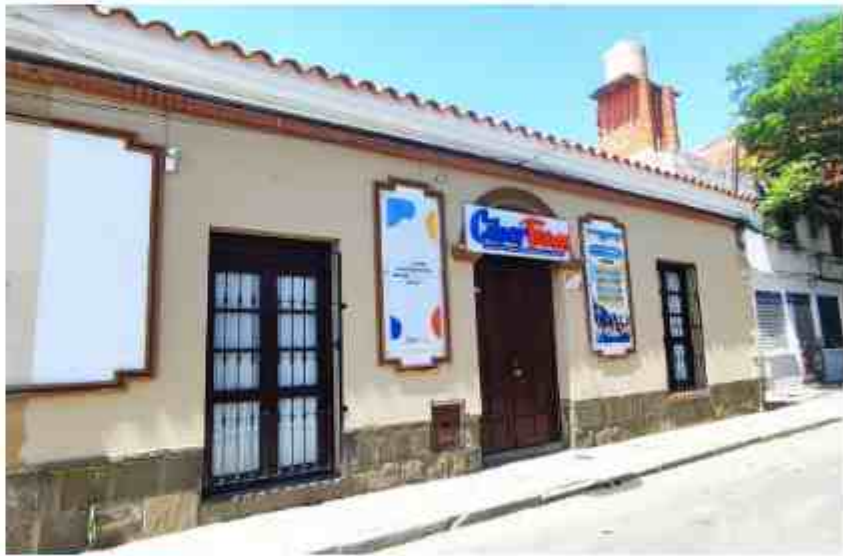
| FICHA DE CATÁLOGO DE INMUEBLES PATRIMONIALES | | CIBER TEENS | CATEGORÍA<br>"C" |
|---|---|---|---|
| <b>Fachada Principal:</b><br> | | <b>Perspectiva:</b><br> | |

| FICHA DE CATÁLOGO DE INMUEBLES PATRIMONIALES | | CIBER TEENS | CATEGORÍA<br>"C" |
|---|---|---|---|
| 4.4 Descripción: Inmueble en buen estado de usos residencial, conserva aun su valor tanto historico como arquitectonico, lo que embellece el entorno urbano. | | | |

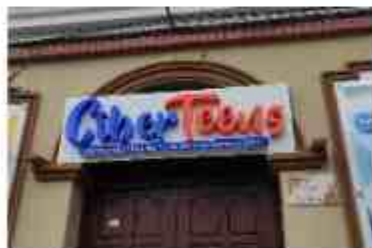
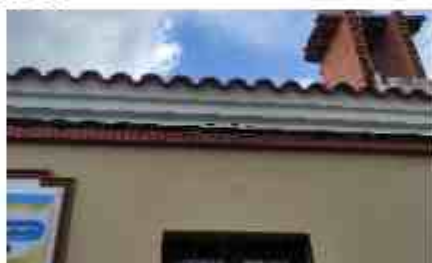
| 6. Condiciones de Conservación | | | |
|---|---|---|--|
| Arco de medio punto | | Cornisa | |

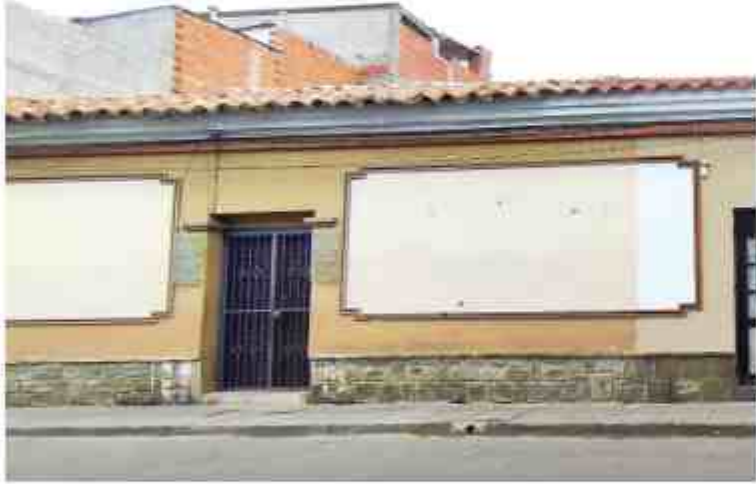
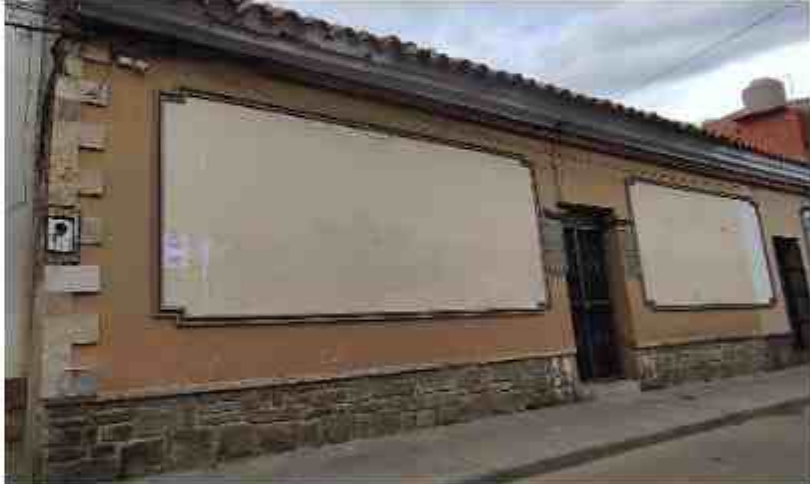
| FICHA DE CATÁLOGO DE INMUEBLES PATRIMONIALES | | VIVIENDA PARTICULAR | CATEGORÍA<br>"C" |
|---|---|---|---|
| 4.4 Descripción: Inmueble en buen estado de usos residencial, conserva aun su valor tanto historico como arquitectonico, lo que embellece el entorno urbano. | | | |

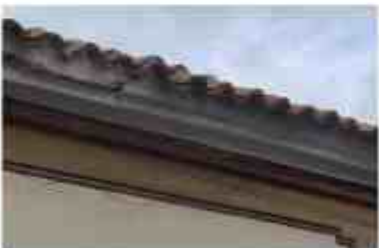
| 6. Condiciones de Conservación | | | |
|---|---|---|---|
| Cubierta de teja. | | Cimiento de piedra | Revestimiento de cemento |

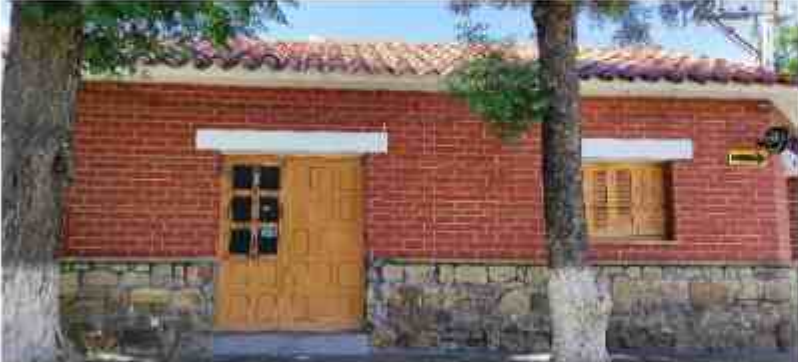
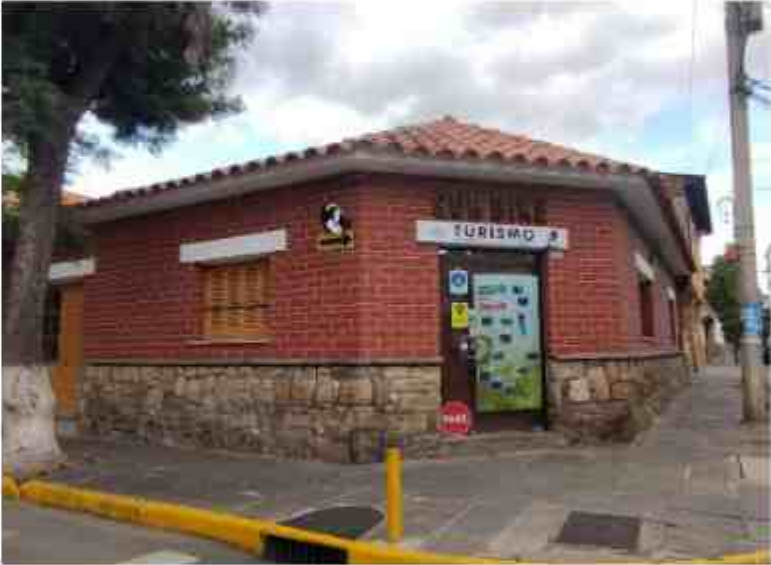
| FICHA DE CATÁLOGO DE INMUEBLES PATRIMONIALES | | AGENCIA DE TURISMO | | CATEGORÍA<br>"C" |
|---|---|---|--|---|
| Fachada Principal:<br><br> | | Perspectiva:<br><br> | | |

| FICHA DE CATÁLOGO DE INMUEBLES PATRIMONIALES | | AGENCIA DE TURISMO | | CATEGORÍA<br>"C" |
|---|---|---|--|---|
| 4.4 Descripción: El Inmueble está en excelente estado de conservación, con una fachada cuidadosamente mantenida que realza su valor estético y funcional. | | | | |

| 6. Condiciones de Conservación | | | |
|---|---|---|---|
| 9. Recomendación | | Este inmueble debe continuar preservando su estilo arquitectónico original, lo cual es fundamental para mantener su valor histórico y estético. Además, | |

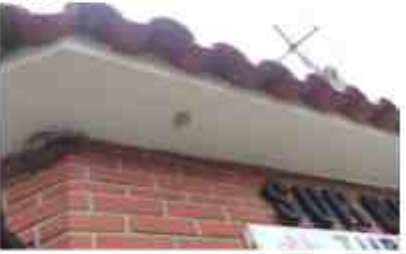
| 6. Condiciones de Conservación | | | |
|---|---|---|---|
| Cubierta de teja. | Murete de piedra | Revestimiento de ladrillo | Alero. |

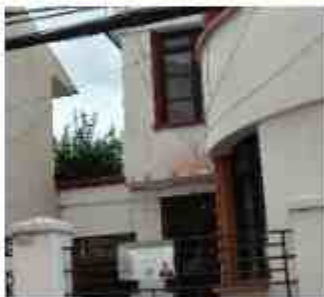
| 6. Condiciones de Conservación | | | | |
|---|---|---|---|---|
| Aislado | | <div>Esquema Grafico</div> <div>Eje de via</div> <div></div> | <div>Detalle 1</div> <div></div> <div>Alero sin detalle</div> | <div>Detalle 2</div> <div></div> <div>Forma de esquina curva</div> |

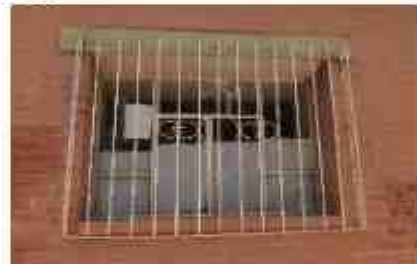
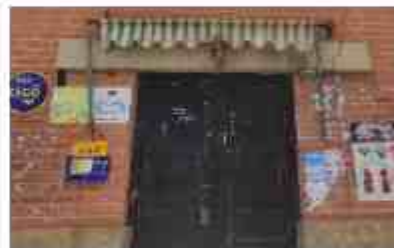
| 6. Condiciones de Conservación | | | | |
|---|---|---|---|---|
| Esquinero | X | | Dintel en ventana | Dintel en puerta |

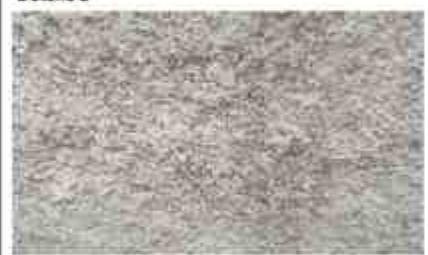
| 6. Condiciones de Conservación | | | | |
|---|---|---|---|---|
| Revoque de cemento | | Revestimiento de ladrillo | | |

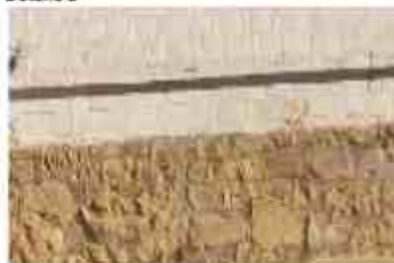
| 6. Condiciones de Conservación | | | | | |
|---|---|---|---|---|--|
| Cimiento de piedra | | Moldura a media pared | | | |

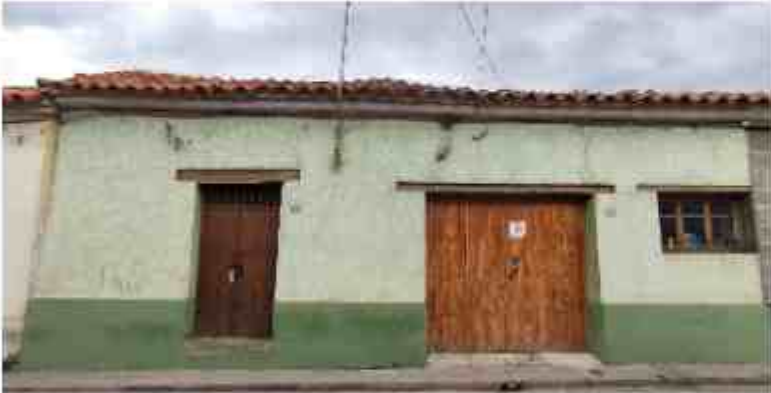
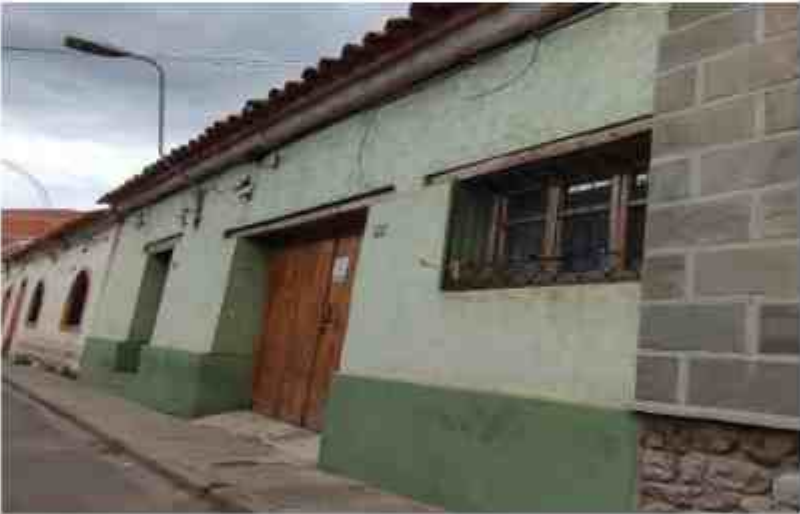
| FICHA DE CATÁLOGO DE INMUEBLES PATRIMONIALES | | VIVIENDA PARTICULAR | CATEGORÍA<br>"C" |
|---|---|---|---|
| 4.4 Descripción: Se observa que conserva su estilo original, y no sufre alteraciones en su fachada, los elementos se integran con su estilo, y aun guarda el valor arquitectónico. | | | |

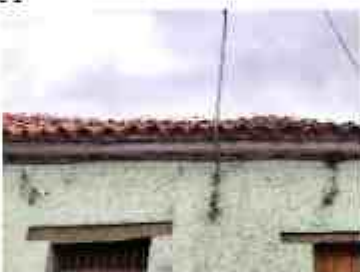
| 6. Condiciones de Conservación | | | |
|---|---|---|--|
| Cubierta de teja | | Revestimiento de cemento | |

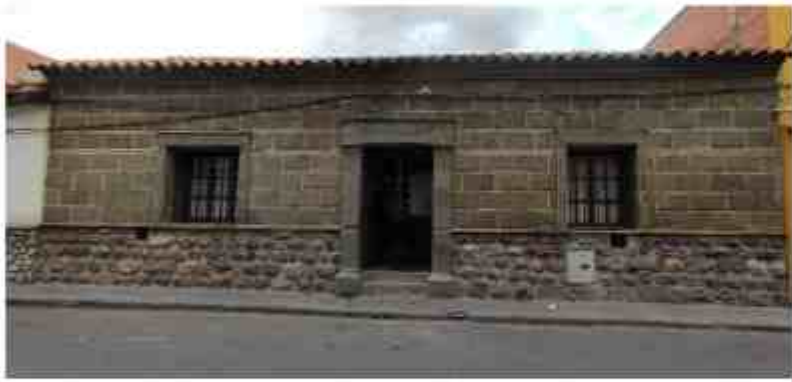
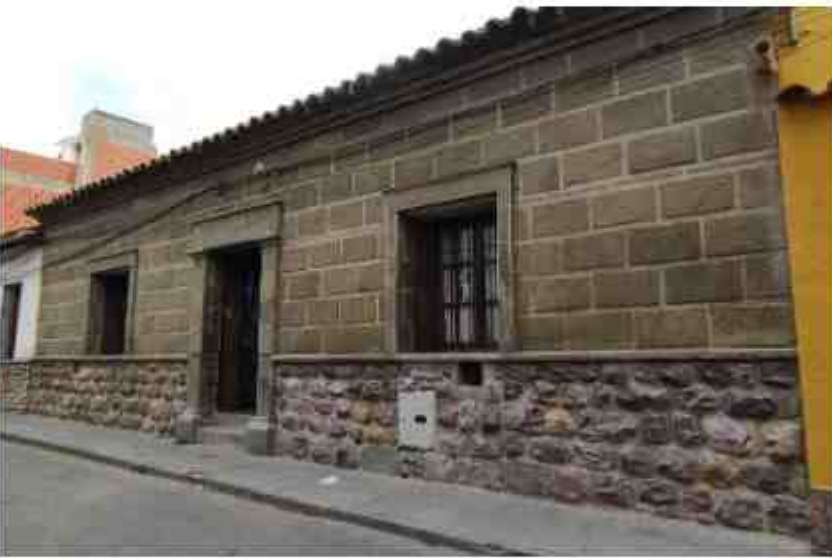
| FICHA DE CATÁLOGO DE INMUEBLES PATRIMONIALES | | VIVIENDA PARTICULAR | CATEGORÍA<br>"C" |
|---|---|---|---|
| 4.4 Descripción: Se observa que conserva su estilo original, y no sufre alteraciones en su fachada, los elementos se integran con su estilo, y aun guarda el valor arquitectónico. | | | |

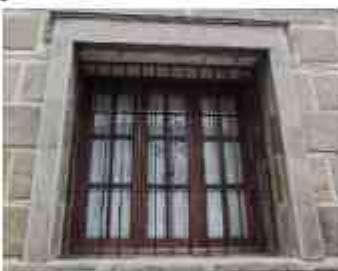
| 6. Condiciones de Conservación | | | |
|---|---|---|---|
| Aislado | | <p>Esquema Grafico</p> | <p>Detalle 1</p> <p>Ventana con hierro forjado</p> |

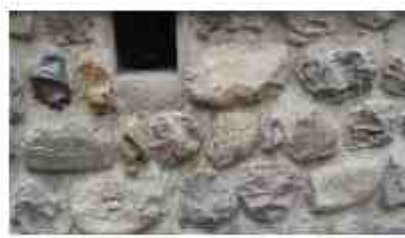
| 6. Condiciones de Conservación | | | |
|---|---|---|---|
| <p>Cimiento de piedra</p> | | <p>Revestimiento de piedra</p> | <p>Cubierta de teja</p> |

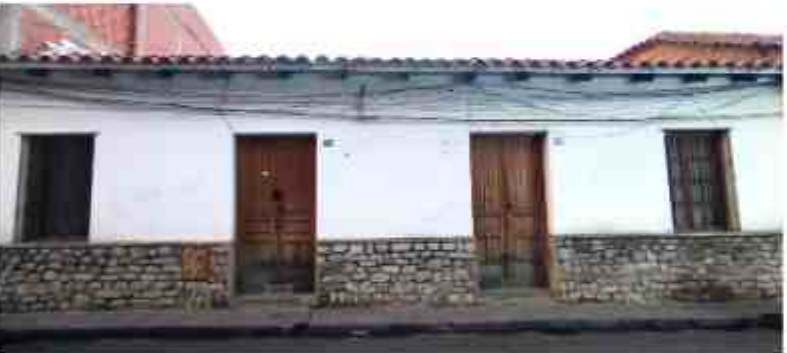
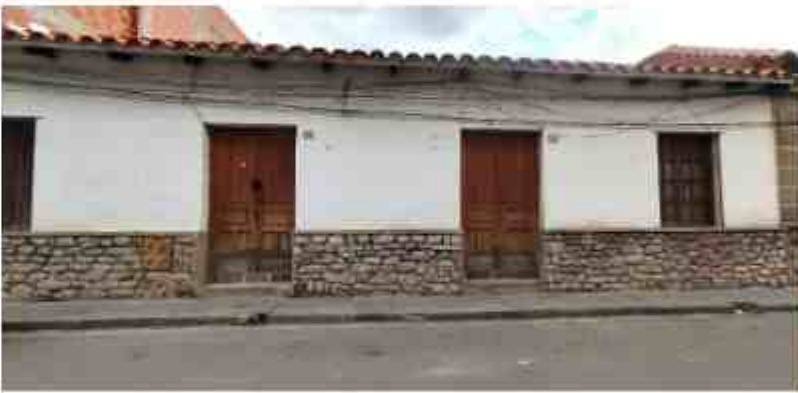
| FICHA DE CATÁLOGO DE INMUEBLES PATRIMONIALES | | VIVIENDA PARTICULAR | | CATEGORÍA |
|---|---|---|---|---|
| 4.4 Descripción: Se observa que conserva su estilo original, y no sufre alteraciones en su fachada, los elementos se integran con su estilo, y aun guarda el valor arquitectónico. | | | | |

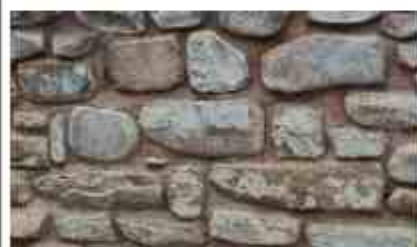
| 6. Condiciones de Conservación | | | |
|---|---|---|---|
| Cimiento de piedra | | Ventana con hierro forjado | Estructura de madera en cubierta |

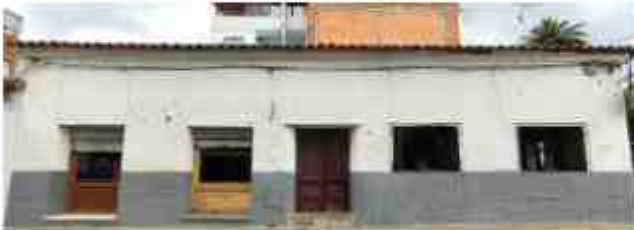
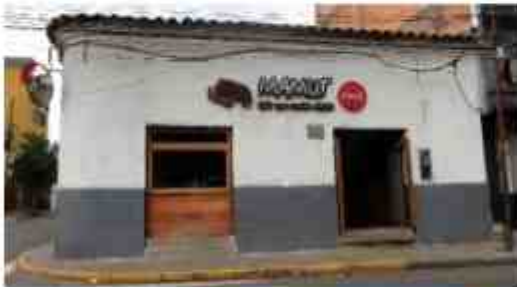
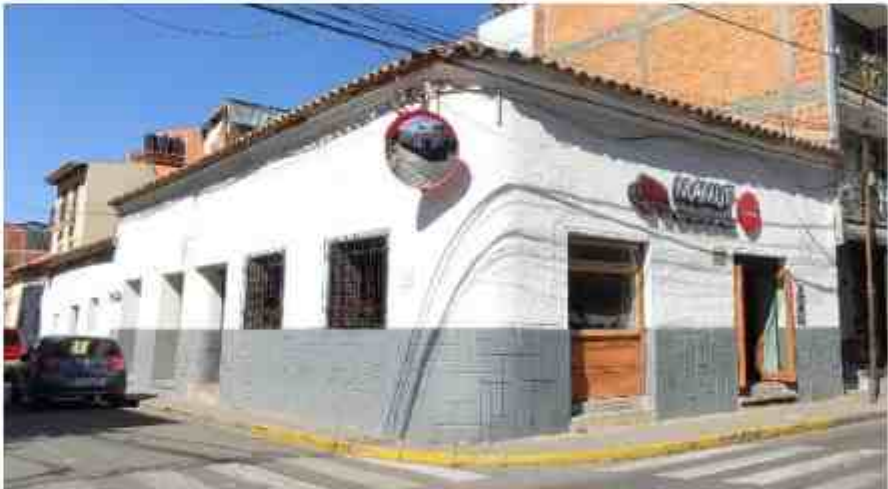
| FICHA DE CATÁLOGO DE INMUEBLES PATRIMONIALES | | VIVIENDA PARTICULAR | | CATEGORÍA |
|---|---|---|---|---|
| <p>Fachada Principal:</p> | | <p>Perspectiva</p> | | |

| FICHA DE CATÁLOGO DE INMUEBLES PATRIMONIALES | | VIVIENDA PARTICULAR | | CATEGORÍA |
|---|---|---|---|---|
| 4.4 Descripción: El Inmueble originalmente fue una vivienda y ahora un restaurant, de una sola planta ubicado en una esquina, con paredes blancas y de adobe. | | | | |

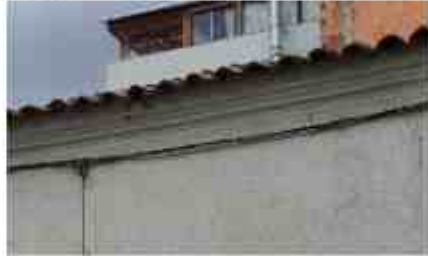
| 6. Condiciones de Conservación | | | | |
|---|---|---|---|---|
| Esquinero | X | | Cornisa | Dintel en puerta |

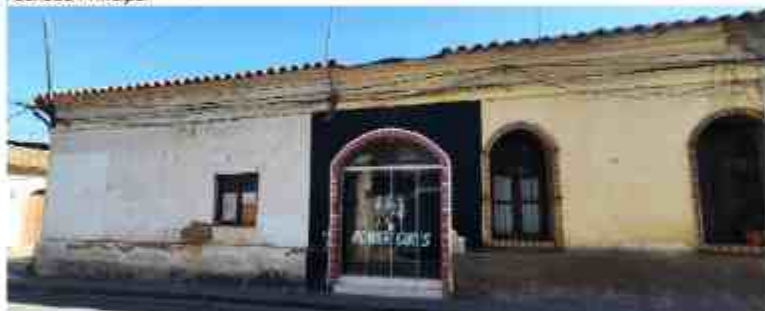
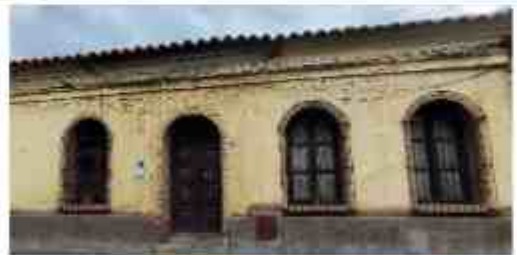
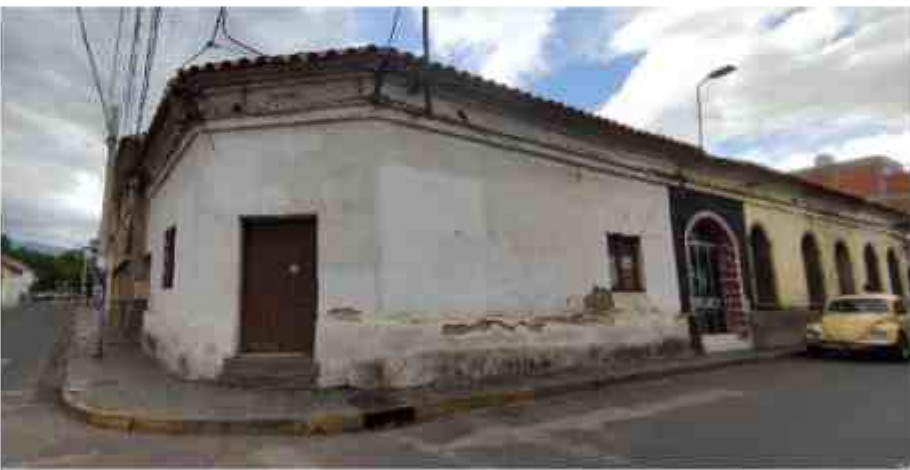
| FICHA DE CATÁLOGO DE INMUEBLES PATRIMONIALES | | POWER GIRLS | | CATEGORÍA<br>"C" |
|---|---|---|---|---|
| <b>Fachada Principal:</b><br> | | <b>Perspectiva:</b><br> | | |

| FICHA DE CATÁLOGO DE INMUEBLES PATRIMONIALES | | POWER GIRLS | | CATEGORÍA<br>"C" |
|---|---|---|---|---|
| 4.4 Descripción: Inmueble deteriorado por el pasar del tiempo, refleja la historia a través de sus fachadas y el estilo arquitectónico que aun conserva. | | | | |
| 5.3 Estado de Conservación Actual: Deteriorado | | 5.4 Grado de Alteración: Medianamente Modificado | 5.5 Total: 62 | |

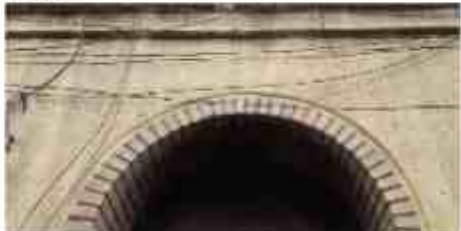
| 6. Condiciones de Conservación | | | | | | | |
|---|---|---|---|---|---|---|---|
| Puerta de vidrio | | Puerta de madera | | Arco de medio punto | | Muro de adobe | |

| 6. Condiciones de Conservación | | | | | | | |
|---|---|---|---|---|---|---|---|
| 9. Recomendación | | Se recomienda trabajar en la fachada y su interior para mantener su existencia en el centro historico de la ciudad , ademas de restaurar sus ventanas , y cubierta , asegurandose de conservar el estilo original. | | | | | |

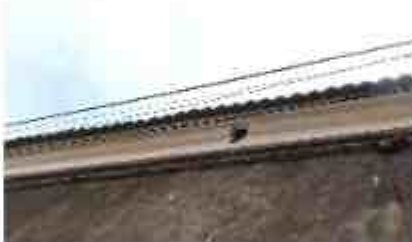
| 6. Condiciones de Conservación | | | |
|---|---|---|--|
| Cimiento de piedra | | Cornisa | |

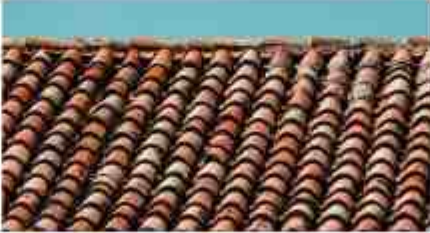
| 6. Condiciones de Conservación | | | |
|---|---|---|--|
| | | Cubierta de teja | |

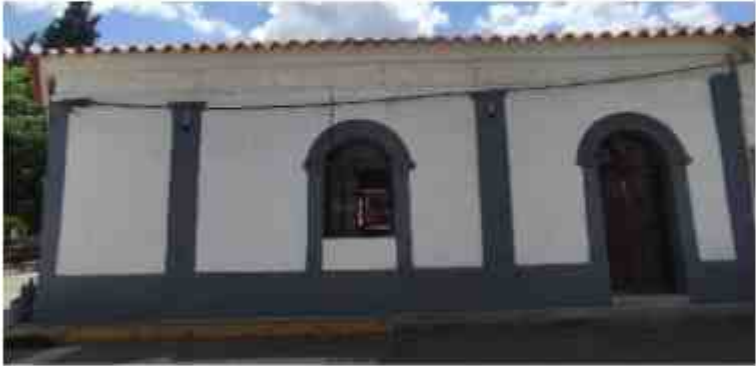
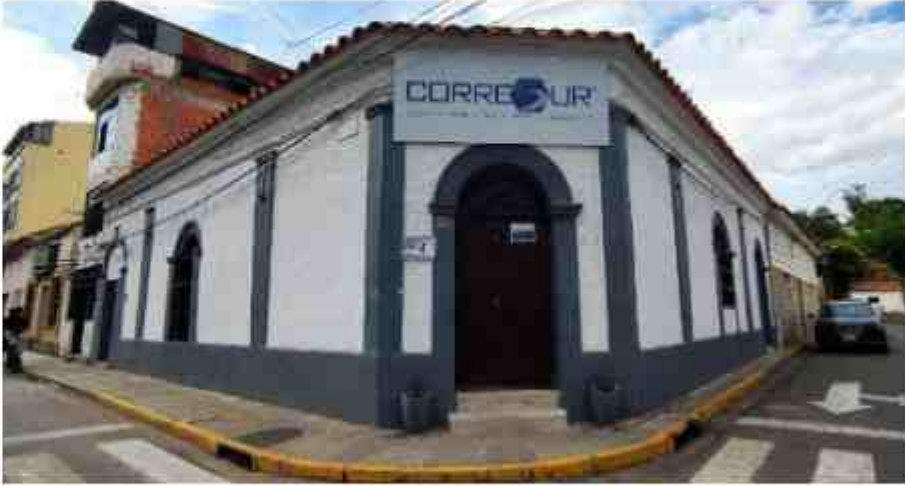
| FICHA DE CATÁLOGO DE INMUEBLES PATRIMONIALES | | VIVIENDA PARTICULAR | | CATEGORÍA |
|---|---|---|---|---|
| Fachada Principal: | | Perspectiva: | | |

| FICHA DE CATÁLOGO DE INMUEBLES PATRIMONIALES | | VIVIENDA PARTICULAR | | CATEGORÍA |
|---|---|---|---|---|
| 4.4 Descripción: El inmueble está en excelente estado de conservación, con una fachada cuidadosamente mantenida que realza su valor estético y funcional. | | | | |

| 6. Condiciones de Conservación | | | |
|---|---|---|---|
| 6.3 Obras Recomendadas: Puesta en valor del patrimonio arq. | | 6.4 Usos Recomendados: Cultural, City tours con visitas guiadas. | |

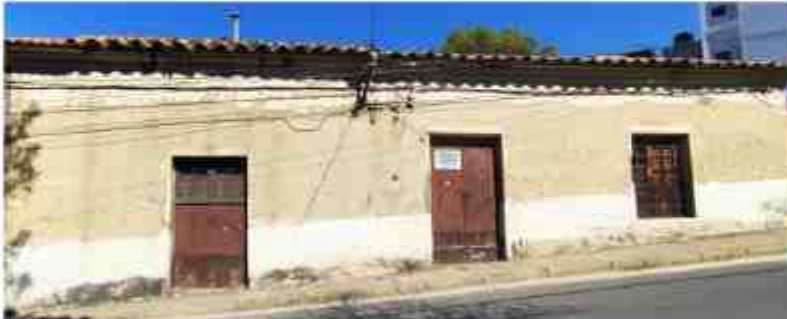
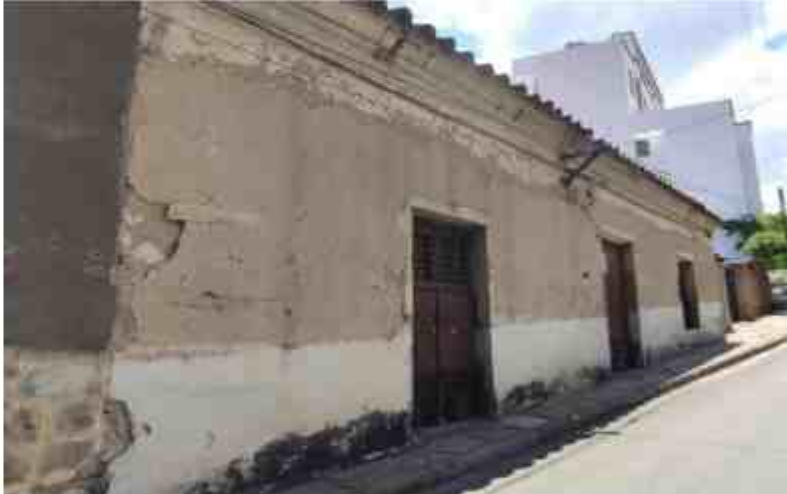
| FICHA DE CATÁLOGO DE INMUEBLES PATRIMONIALES | | VIVIENDA PARTICULAR | CATEGORÍA<br>"C" |
|---|---|---|---|
| 4.4 Descripción: El Inmueble se encuentra con una fachada poco mantenida, y preservada, mantiene cubierta de teja, muros de adobe y conserva puertas y ventana de madera. | | | |

| 6. Condiciones de Conservación | | | |
|---|---|---|---|
| 6.3 Obras Recomendadas: Puesta en valor del patrimonio arq. | | 6.4 Usos Recomendados: Cultural, City tours con visitas guiadas. | |

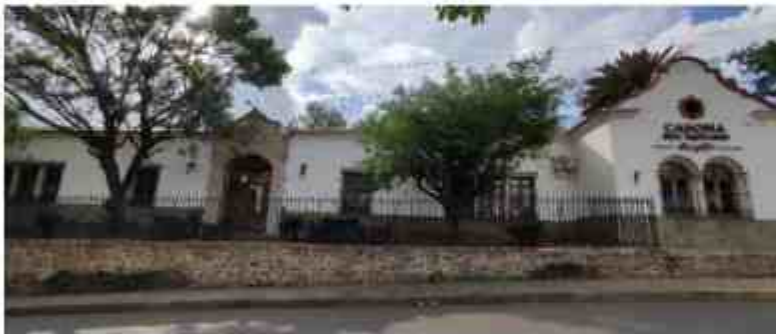
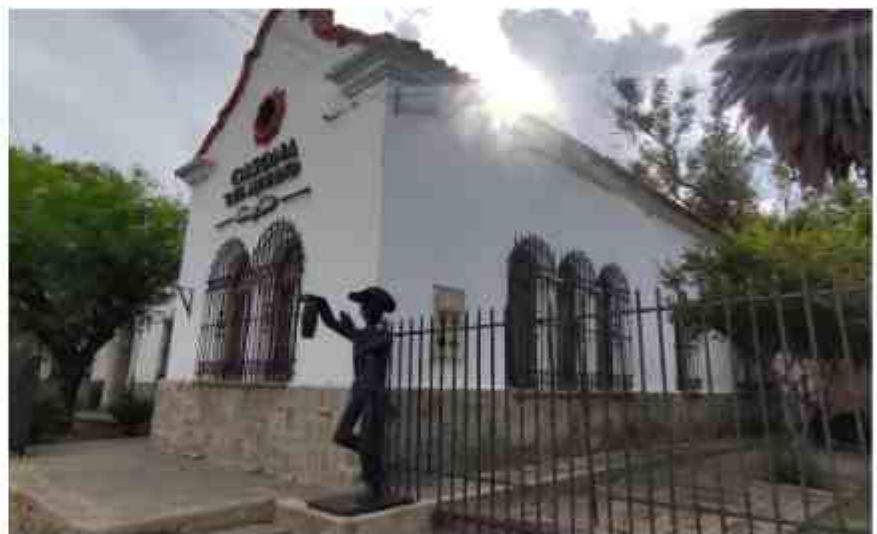
| FICHA DE CATÁLOGO DE INMUEBLES PATRIMONIALES | | LA CASONA EL MOLINO | | CATEGORÍA<br>"C" |
|---|---|---|---|---|
| Fachada Principal:<br> | | Perspectiva:<br> | | |

| FICHA DE CATÁLOGO DE INMUEBLES PATRIMONIALES | | LA CASONA EL MOLINO | | CATEGORÍA<br>"C" |
|---|---|---|---|---|
| 4.4 Descripción: La Casona del Molino en Tarija es un restaurante que se destaca por mantener los rasgos tradicionales de la ciudad. Ubicada frente a la Iglesia San Juan,. | | | | |

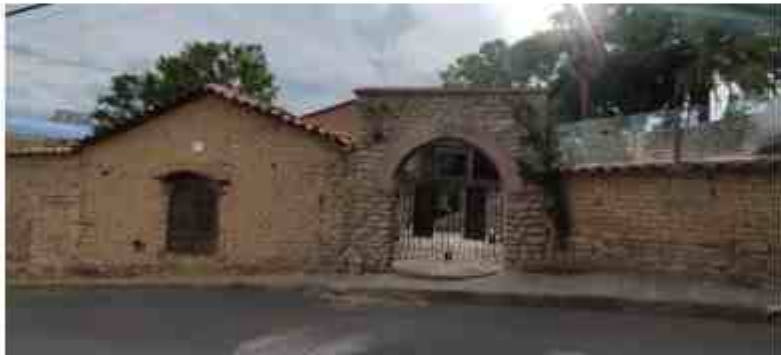
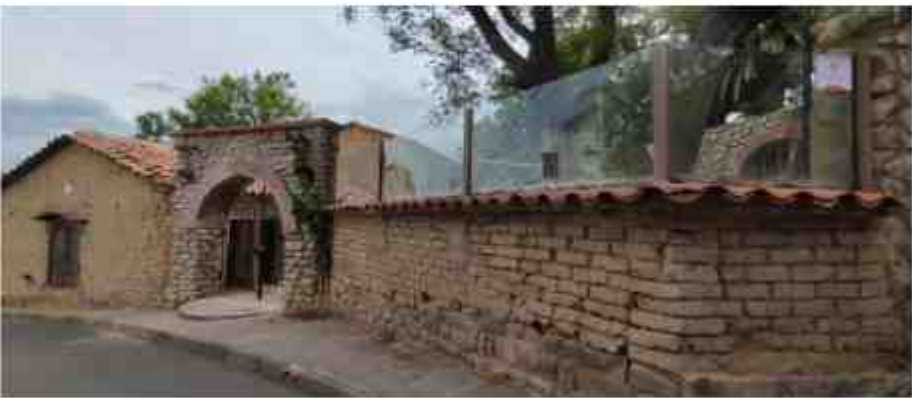
| FICHA DE CATÁLOGO DE INMUEBLES PATRIMONIALES | | EL MOLINO | | CATEGORÍA<br>"C" |
|---|---|---|---|---|
| Fachada Principal:<br><br> | | Perspectiva:<br><br> | | |

| FICHA DE CATÁLOGO DE INMUEBLES PATRIMONIALES | | EL MOLINO | | CATEGORÍA<br>"C" |
|---|---|---|---|---|
| 4.4 Descripción: El Molino de Taríja es un edificio emblemático que destaca por su arquitectura tradicional. | | | | |

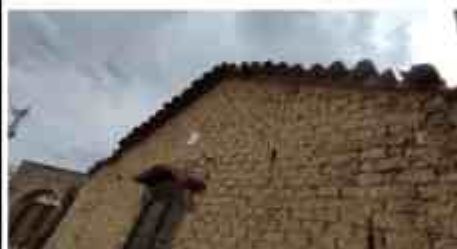
Detaille 1

Muro de adobe

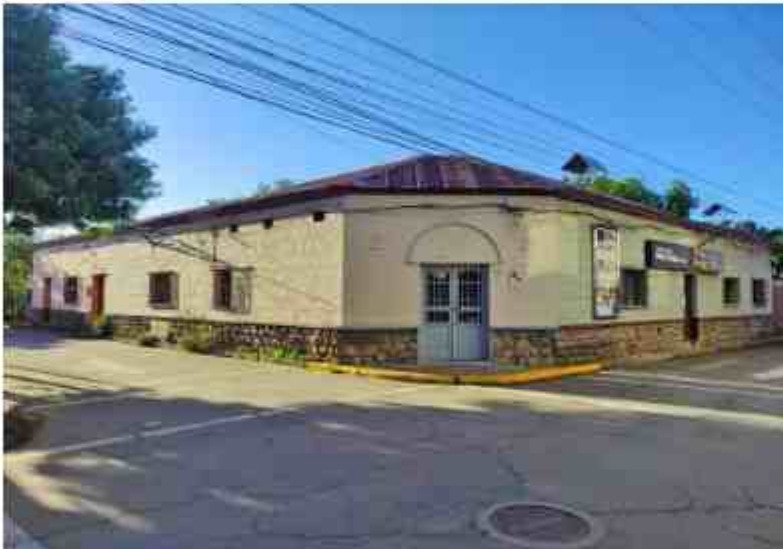
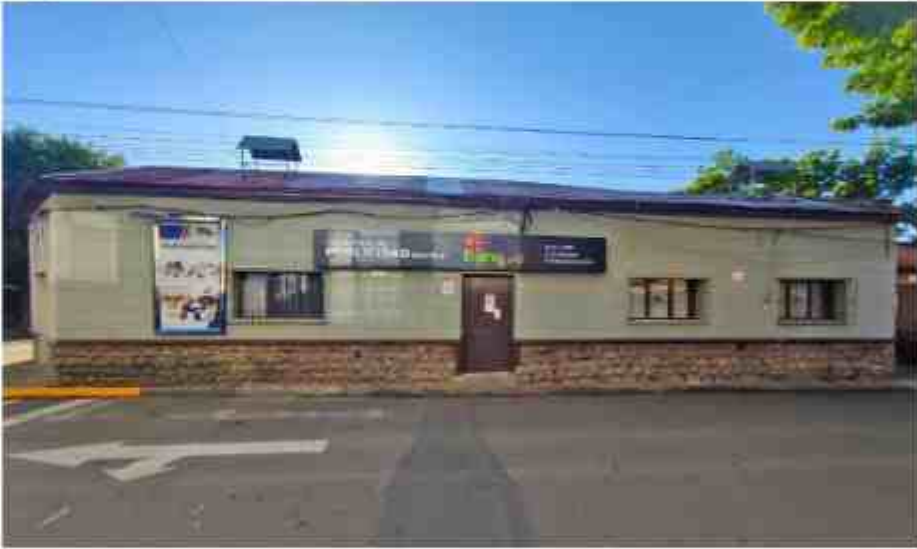
| FICHA DE CATALOGO DE INMUEBLES PATRIMONIALES | | Big Bang Desing | CATEGORIA<br>"C" |
|---|---|---|---|
| 4.4 Descripción: La construcción de esta vivienda nos muestra la arquitectura de la Taríja de antaño colonial y con muestras de construcción con materiales típicos del lugar. | | | |

| 6. Condiciones de Conservación | | | |
|---|---|---|---|
| 6.3 Obras Recomendadas: Apertura habitacional y puesta en valor del patrimonio Arq. | | 6.4 Usos Recomendados: Habitacional y comercio. | |
| 9. Recomendación | | Respetar la autenticidad de la vivienda; usando técnicas y materiales tradicionales en caso de mantenimiento; realizar un diagnóstico que incluya aspectos arquitectónicos e históricos para identificar deterioros, necesidades específicas y sobre todo concientizar en la población el valor de nuestro patrimonio cultural. | |

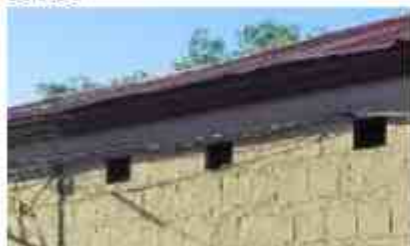
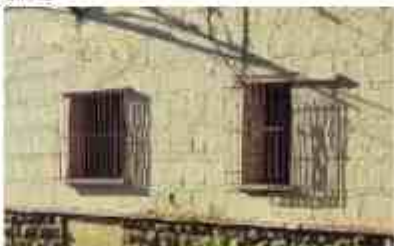
| 6. Condiciones de Conservación | | | |
|---|---|---|---|
| Vanos en parte superior como respiradero. | | Muro de adobe revestido con ladrillo. | Dinteles y botaguas aplicados en los vanos de las ventanas. |

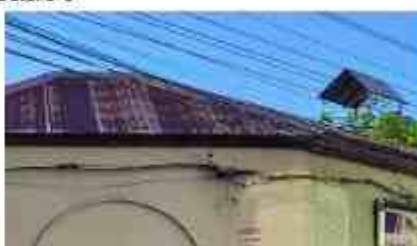
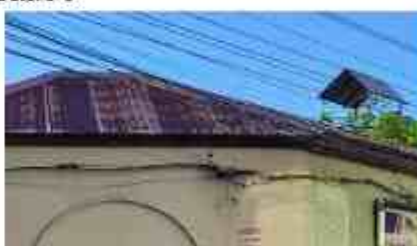
| 6. Condiciones de Conservación | | | |
|---|---|---|---|
| Cubierta de calamina y cornisa decorativa. | | Cubierta de calamina y cornisa decorativa. | |

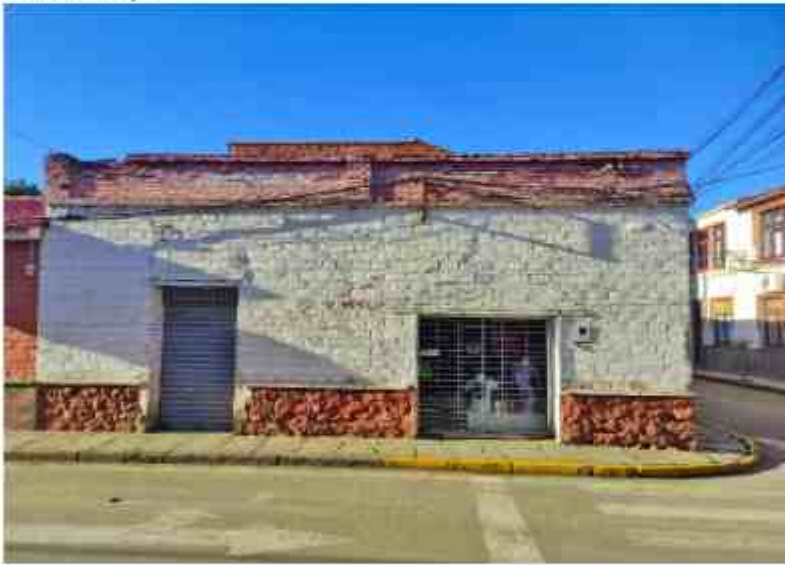
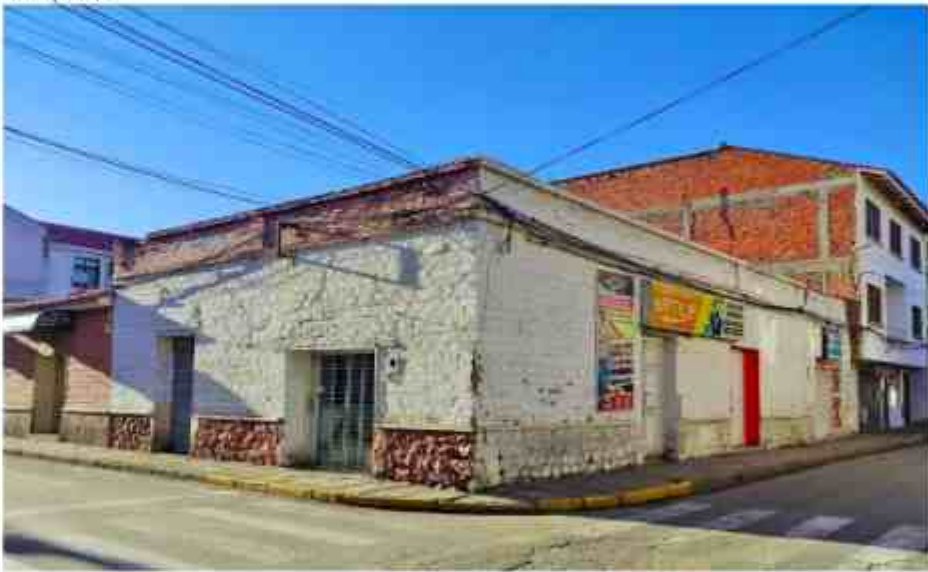
| FICHA DE CATALOGO DE INMUEBLES PATRIMONIALES | | Foto Acuario / Venta de Ropa Americana | | CATEGORIA |
|---|---|---|---|---|
| 4.4 Descripción: La construcción de esta vivienda nos muestra la arquitectura de la Tarija de antaño colonial y muestras de construcción con materiales típicos del lugar. | | | | |

| 6. Condiciones de Conservación | | | | |
|---|---|---|---|---|
| 9. Recomendación | | Respetar la autenticidad de la vivienda; usando técnicas y materiales tradicionales en caso de mantenimiento; realizar un diagnóstico que incluya aspectos arquitectónicos e históricos para identificar deterioros, necesidades específicas y sobre todo concientizar en la población el valor de nuestro patrimonio cultural. | | |

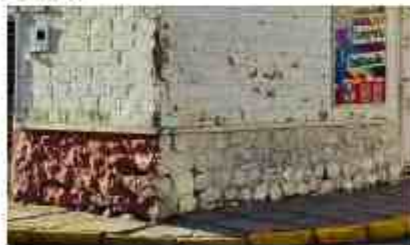
| 6. Condiciones de Conservación | | | | |
|---|---|---|---|---|
| Sobrecimiento de piedra vista. | | Aplicación de pretilas en el parapeto. | | |

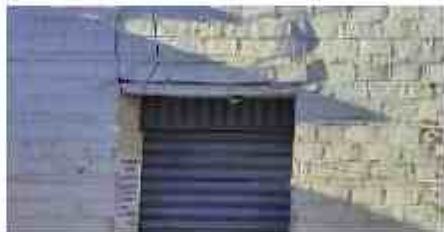
| 6. Condiciones de Conservación | | | | |
|---|---|---|---|---|
| Dintel de madera revestido con ladrillo Gambote. | | Carpintería de madera. | | |

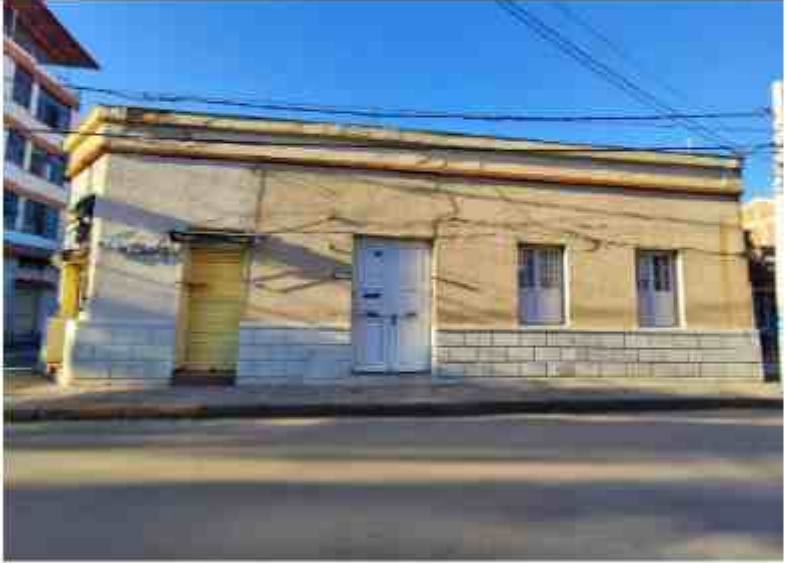
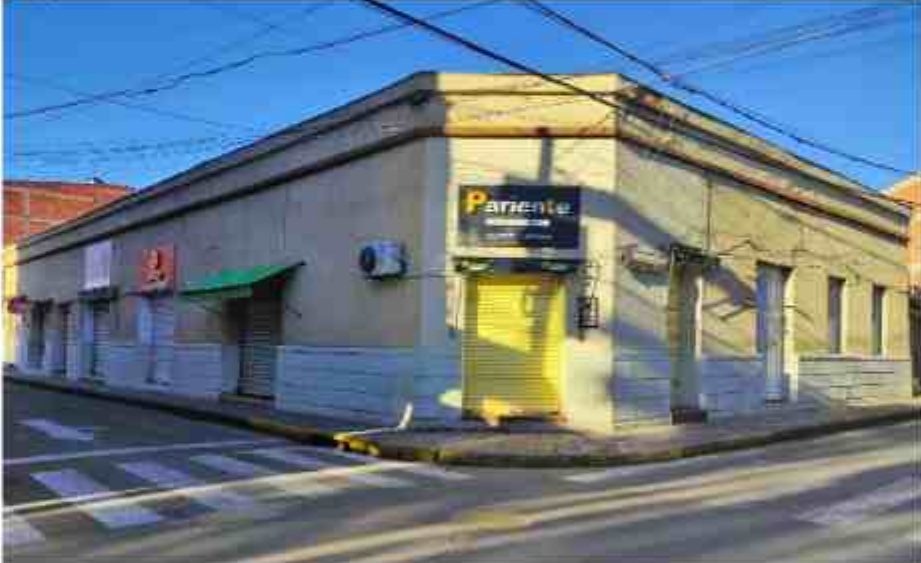
| FICHA DE CATALOGO DE INMUEBLES PATRIMONIALES | | Lic. Marlene R. de Trigo / Parientes Jeans | | CATEGORIA |
|---|---|---|---|---|
| 4.4 Descripción: La construcción de esta vivienda nos muestra la arquitectura neoclásica con un característica importante en la altura de los muros y remates con parapetos. | | | | |

| 6. Condiciones de Conservación | | | |
|---|---|---|--|
| Respetar la autenticidad de la vivienda; usando técnicas y materiales tradicionales en caso de mantenimiento; realizar un diagnóstico que incluya aspectos arquitectónicos e históricos para identificar deterioros, necesidades específicas y sobre todo concientizar en la población el valor de nuestro patrimonio cultural. | | | |

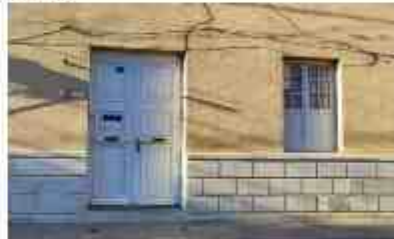
| 6. Condiciones de Conservación | | | |
|---|---|---|--|
| Sobrecimiento de piedra revestido con cemento. | | Carpintería de madera. | |

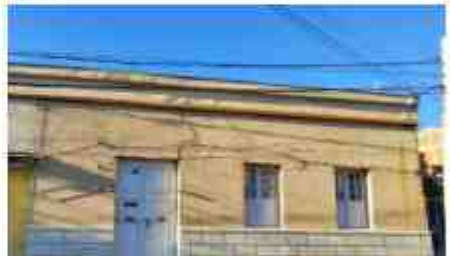
| 6. Condiciones de Conservación | | | |
|---|---|---|--|
| Ingreso emplazado en ochava. | | Parapeto aplicado como remate en el muro. | |

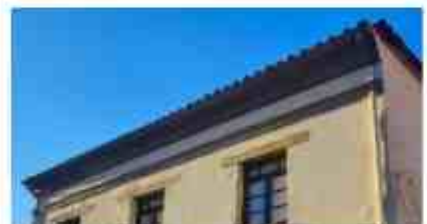
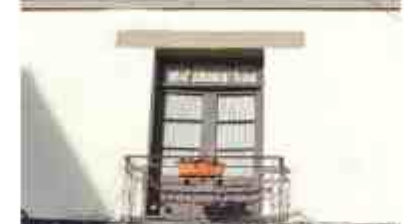
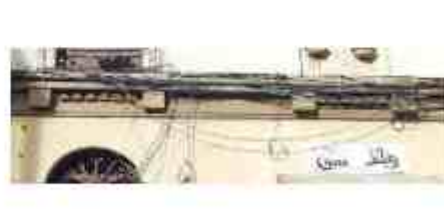
| 6. Condiciones de Conservación | | | | |
|---|--|---|---|---|
| <div></div> <div>Detalle de cornisa en el alero de la cubierta.</div> | | <div></div> <div>Sobreciminetto de piedra vista.</div> | <div></div> <div>Dintel y balcón corrido con baranda de hierro.</div> | <div></div> <div>Detalle de molduras ornamentales bajo los balcones.</div> |

| 6. Condiciones de Conservación | | | | |
|---|--|---|---|---|
| 9. Recomendación | | Respetar la autenticidad de la vivienda; usando técnicas y materiales tradicionales en caso de mantenimiento; realizar un diagnóstico que incluya aspectos arquitectónicos e históricos para identificar deterioros, necesidades específicas y sobre todo concientizar en la población el valor de nuestro patrimonio cultural. | | |

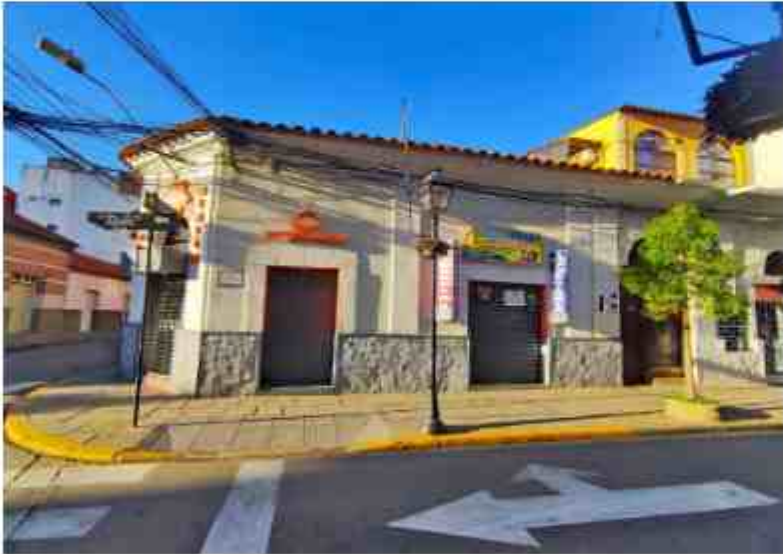
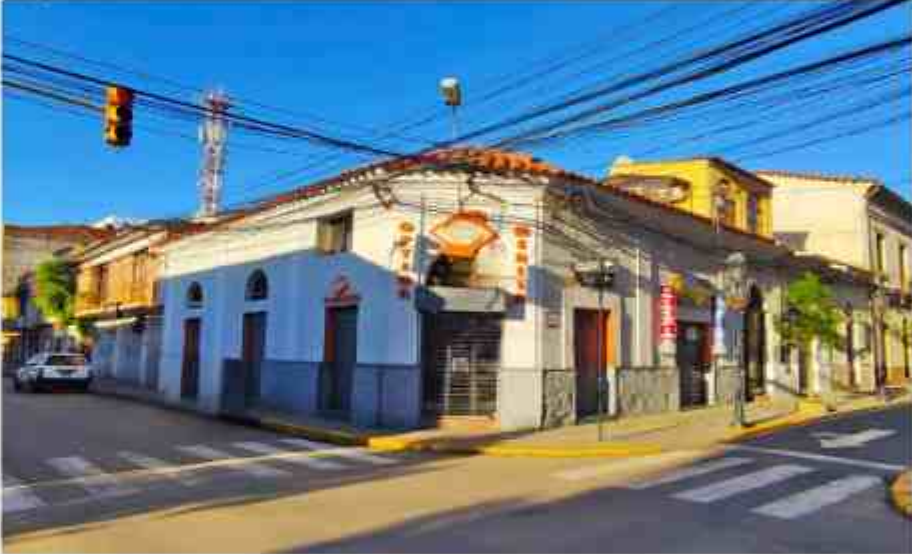
| FICHA DE CATALOGO DE INMUEBLES PATRIMONIALES | | Familia Miranda Castellanos / Optica | | CATEGORIA |
|---|---|---|---|---|
| 4.4 Descripción: La construcción de esta vivienda nos muestra la arquitectura neoclásica con un característica importante en la altura de los muros. | | | | |

| 6. Condiciones de Conservación | | | | |
|---|---|---|---|---|
| 9. Recomendación | | Respetar la autenticidad de la vivienda, usando técnicas y materiales tradicionales en caso de mantenimiento; realizar un diagnóstico que incluya aspectos arquitectónicos e históricos para identificar deterioros, necesidades específicas y sobre todo concientizar en la población el valor de nuestro patrimonio cultural. | | |

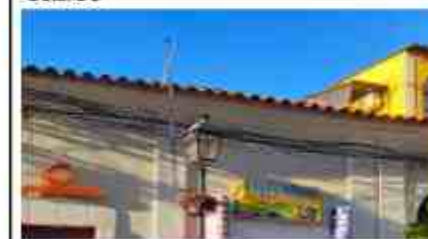
| 6. Condiciones de Conservación | | | | |
|---|---|---|---|---|
| Detalle de cornisa en el alero de la cubierta. | | Sobrecimiento de piedra vista. | | |

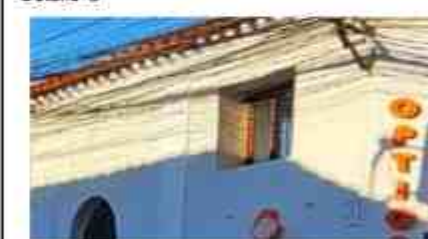
| 6. Condiciones de Conservación | | | | |
|---|---|---|---|---|
| Dintel y arcos de medio punto. | | Vano en parte superior, entrada de luz. | | |
