| FICHA DE CATALOGO DE INMUEBLES PATRIMONIALES | | LIBRERÍA BAZAR FERNÁNDEZ | CATEGORIA<br>"C" | |
| 1. Ubicación del inmueble | | Cod. Cat. 1-2-1-0-0-0 | 2. Ubicación Catastral | 3. Ubicación Satelital |

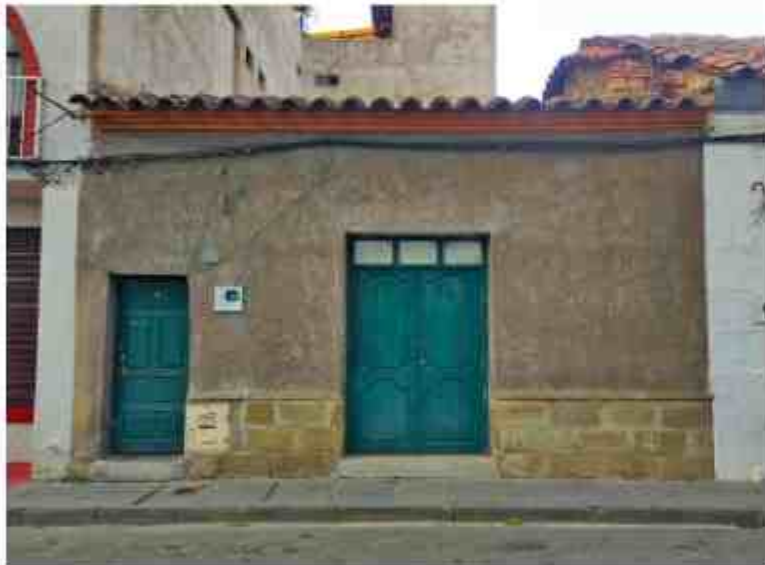
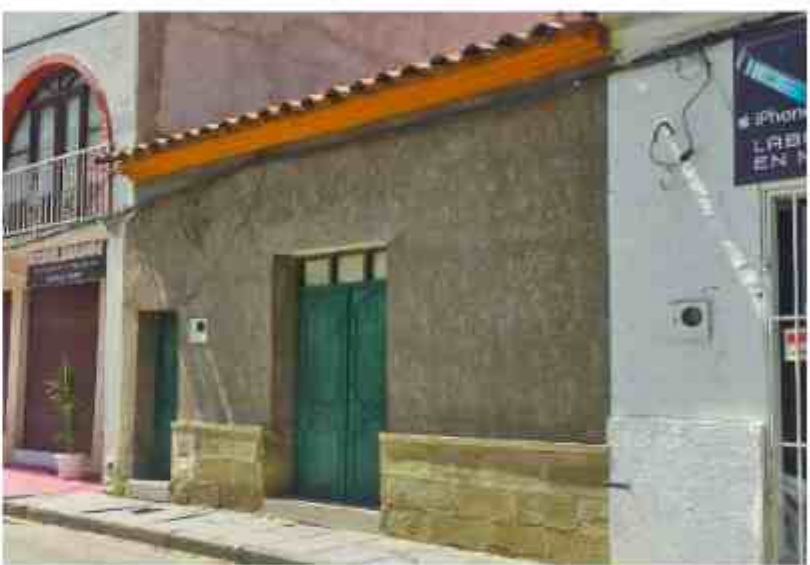
| FICHA DE CATALOGO DE INMUEBLES PATRIMONIALES | | Vivienda Particular | CATEGORIA<br>"C" | |
|---|---|---|---|---|
| 4.4 Descripción: La construcción de esta vivienda nos muestra la arquitectura de la Taríja de antaño colonial y con muestras de construcción con materiales típicos del lugar. | | | | |

| 6. Condiciones de Conservación | | | |
|---|---|---|--|
| 9. Recomendación | | Respetar la autenticidad de la vivienda; usando técnicas y materiales tradicionales en caso de mantenimiento; realizar un diagnóstico que incluya aspectos arquitectónicos e históricos para identificar deterioros, necesidades específicas y sobre todo concientizar en la población el valor de nuestro patrimonio cultural. | |

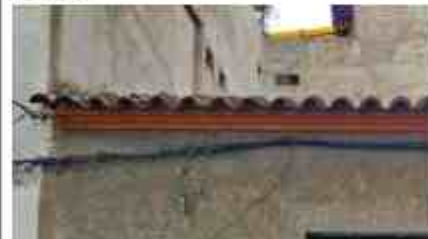
| 6. Condiciones de Conservación | | | |
|---|---|---|--|
| Detalle de cornisa con ladrillo gambote visto. | | Pared de adobe revestida con cemento. | |

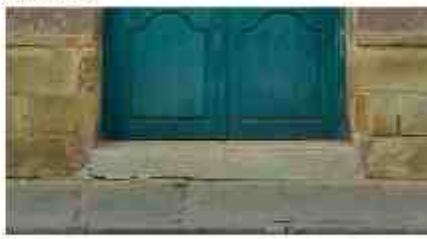
| 6. Condiciones de Conservación | | | |
|---|---|---|--|
| | | Grada de acceso a la vivienda de piedra moldeada. | |

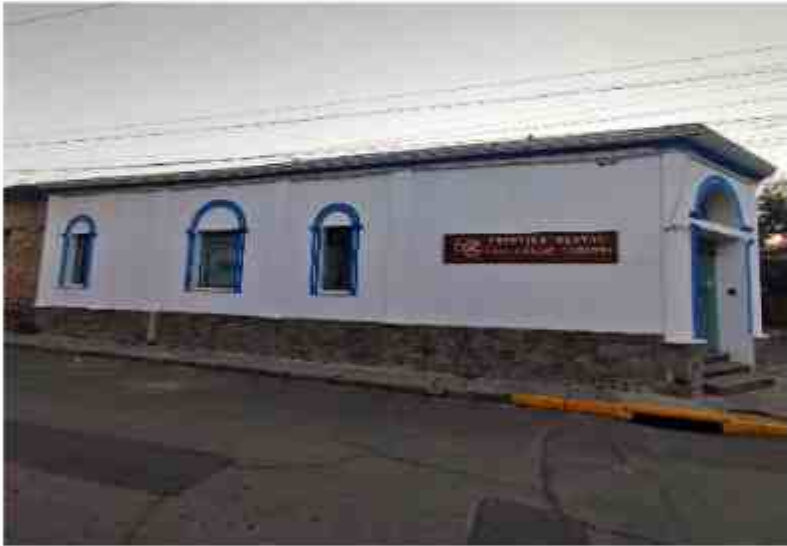
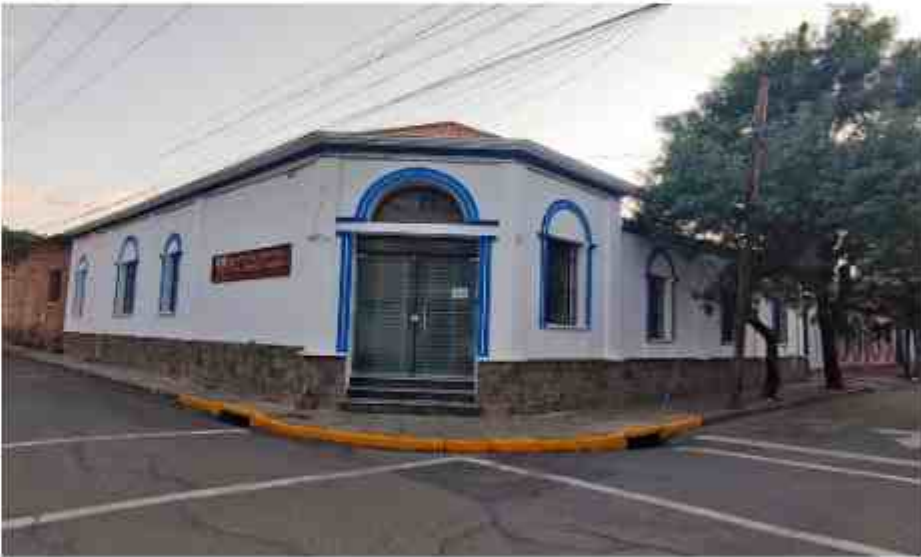
| FICHA DE CATALOGO DE INMUEBLES PATRIMONIALES | | Estetica Dental / Dr. Juan Carlos Gamarra | | CATEGORIA |
|---|---|---|---|---|
| 4.4 Descripción: La construcción de esta vivienda nos muestra la arquitectura de la Taríja de antaño colonial y con muestras de construcción con materiales típicos del lugar. | | | | |

| 6. Condiciones de Conservación | | | |
|---|---|---|---|
| 9. Recomendación | | Respetar la autenticidad de la vivienda; usando técnicas y materiales tradicionales en caso de mantenimiento; realizar un diagnóstico que incluya aspectos arquitectónicos e históricos para identificar deterioros, necesidades específicas y sobre todo concientizar en la población el valor de nuestro patrimonio cultural. | |

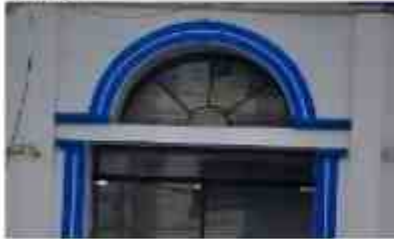
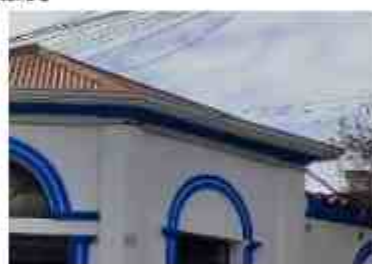
| 6. Condiciones de Conservación | | | |
|---|---|---|---|
| Arco de medio punto apoyado sobre un dintel. | | Puerta de ingreso con arco de medio punto. | Cubierta de teja colonial y cornisa decorativa. |

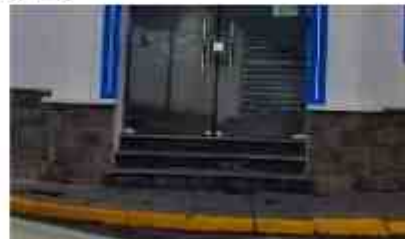
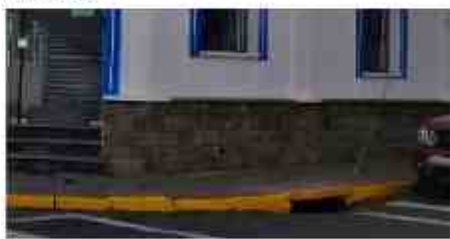
| 6. Condiciones de Conservación | | | |
|---|---|---|---|
| Imposta y pilastra ornamental. | | Escalinata con piedra pulida. | Sobrecimiento de piedra revestido con laja. |
