JUSTIFICACIÓN Y PLANTEAMIENTO DEL PROBLEMA

Determinar la calidad del agua y proponer un proceso adecuado de potabilización para consumo humano en la Comunidad de San Alberto de la Provincia Gran Chaco del Departamento de Tarija.

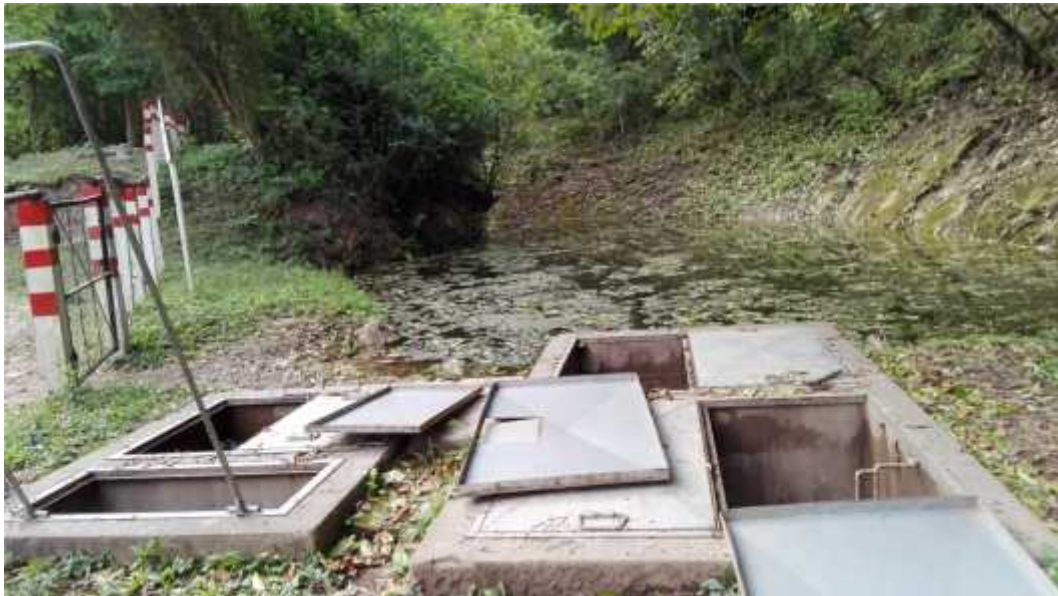
Fuente: Elaboración propia, 2016. **Caja recolectora**

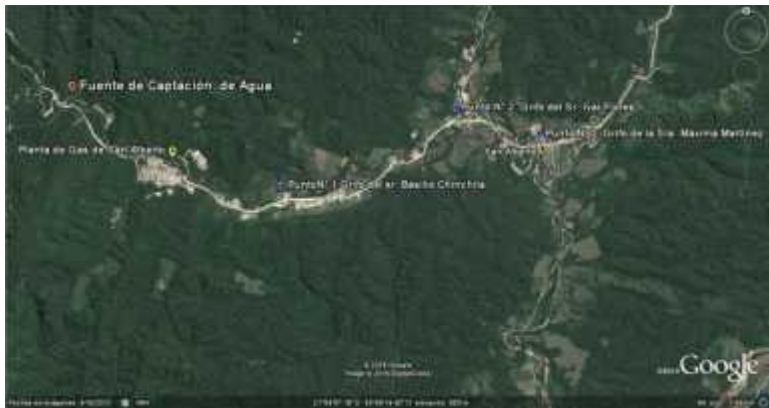
CUADRO 6

FORMULARIO DE MUESTREO OBTENIDO DEL GRIFO DE LA SRA. MÁXIMA MARTÍNEZ			
CODIGO DE LA MUESTRA	Muestra N° 3		
FECHA	29/08/16		
HORA			
COMUNIDAD	San Alberto		
DIRECCIÓN DEL PUNTO DE MUESTREO	Grifo de la Sra. Máxima Martínez		
ENVASE EMPLEADO EN EL MUESTREO	Frasco de vidrio esterilizado		
VOLUMEN DE LA MUESTRA	200 ml		
CROQUIS DEL LUGAR

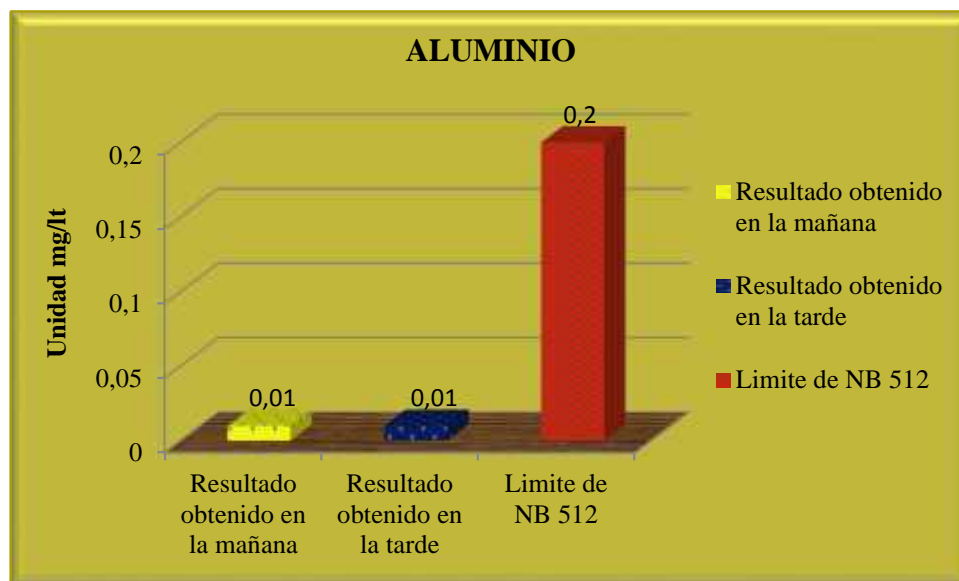
GRÁFICA 10
RESULTADO DEL ALUMINIO

Los resultados obtenidos en laboratorio a cerca de la concentración de aluminio en el agua se obtienen un valor de 0,01 mg/lt tanto de la muestra de la mañana como de la tarde, por lo tanto se puede apreciar que estos resultados están dentro de los valores

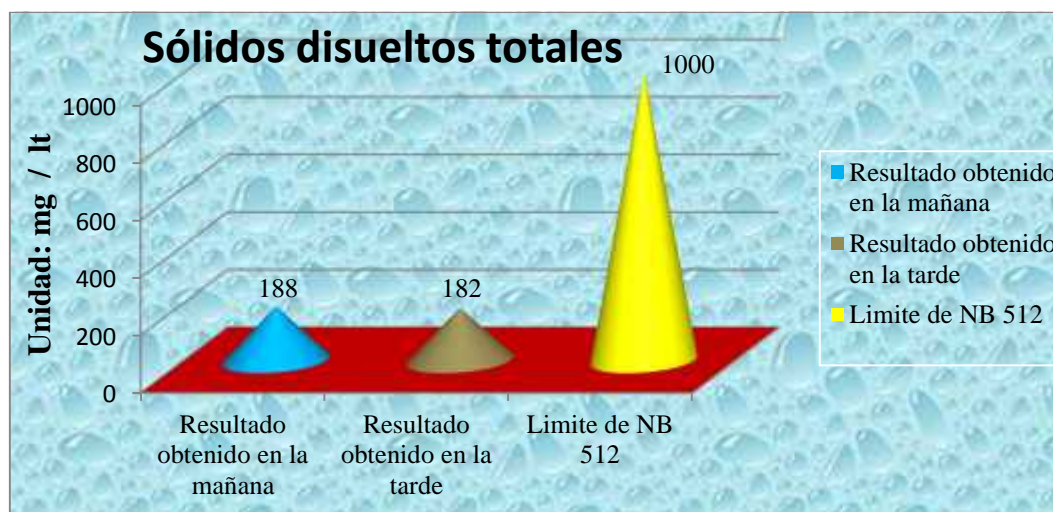
GRÁFICA 17

RESULTADO DE SÓLIDOS DISUELTOS TOTALES

Los resultados de sólidos disueltos totales indica que la muestra obtenida en la mañana es de 188 mg/lt y 182 mg/lt en la tarde; haciendo una comparación con la N.B 512 teniendo como valor límite de 1000 mg/lt de sólidos disueltos totales, el agua analizada tiene una concentración mínima de sólidos disueltos totales.

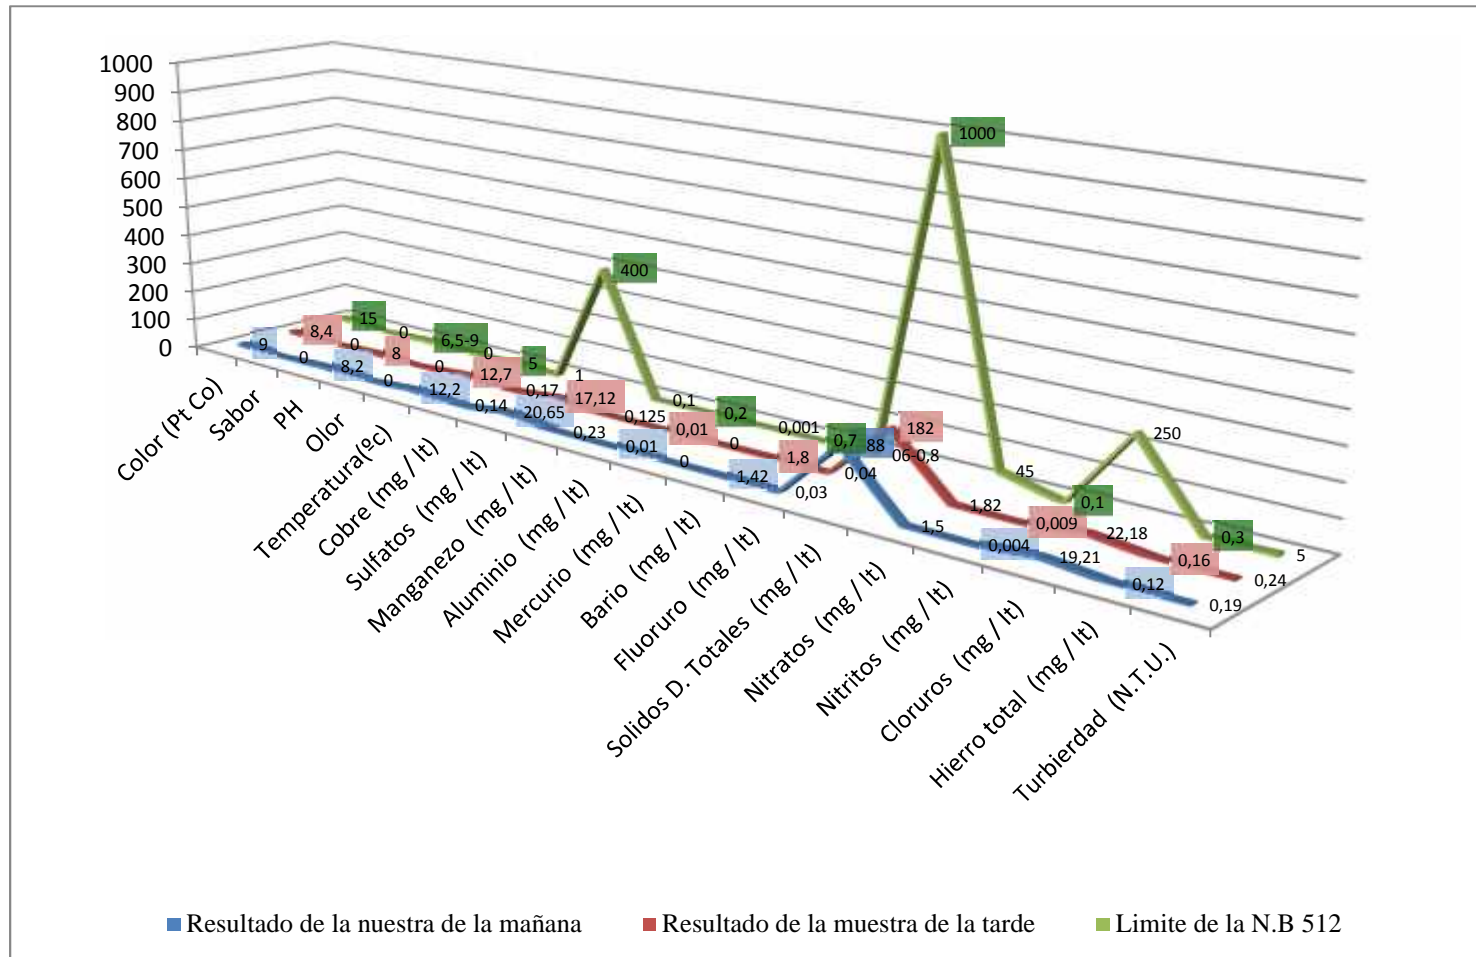
GRÁFICA 22: RESULTADO GENERAL DEL ANÁLISIS FÍSICO QUÍMICO DEL AGUA

Los resultados generales que se muestran en el cuadro 28 y grafica 22 del análisis físico químico realizado al agua en la comunidad de San Alberto, nos indica que la mayoría de los parámetros nos dan valores que se encuentran dentro de lo establecido de la Norma Boliviana 512, los cuales son: Olor, Sabor, Color, PH, Temperatura, Cobre, Aluminio, Mercurio, Fluoruro, Nitratos, Nitritos, Sulfatos, Solidos D. Totales, Cloruros, Hierro total, Turbiedad. También mencionar que se ha determinado 2 parámetros que sobrepasan el límite de la N.B 512; tal es el caso del Manganeso con 0,23 mg / lt, mientras que la norma establece un valor límite de 0,1 mg / lt; así mismo los resultados del Bario nos da un valor de 1,42 mg / lt, sobrepasando el límite permisible de 0,7 mg / lt que establece la N.B 512.
