FICHA DE INVENTARIO DE BIENES CULTURALES INMUEBLES

PLAN DE MANEJO DEL PATRIMONIO ARQUITECTÓNICO EN EL MUNICIPIO DE VILLAZÓN

1. IDENTIFICACIÓN				2. CLASIFICACIÓN TIPOLOGICA				
1.1. Nombre (s)	Edificio Ex Banco Del Estado (Actual Alcaldía Municipal)			GRUPO	SUBGRUPO	CATEGORÍA

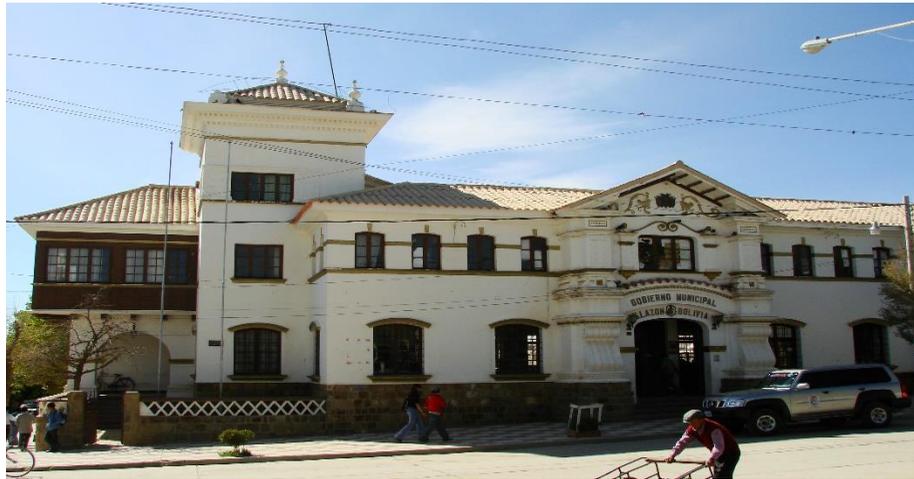
3.3. Corriente Arquitectónica	Eclecticismo Influencia Arquitectura Española De La Época				Sitio arqueológico			
3.4. Diseñador	Desconocido			5. FOTOGRAFÍA GENERAL

El bien inmueble fue concebido con un estilo ecléctico con influencias espaciales de la arquitectura española en cuanto a la tipología de patio central y zaguán para el acceso, Se implantó en un predio de 850 m2, su altura máxima es de 6.70 m en el primer piso y en el segundo piso de 3.35m. La edificación se desarrolla en una planta rectangular. En el primer piso el predio se dividió en varias oficinas; presenta un área libre central, el segundo piso es una serie de espacios más cómodos de oficinas y otros con usos específicos para baño, cocina, y hall, para el segundo piso se accede por la fachada de la calle Tarija su acceso es reducido. Una escalera de dos tramos en forma "L" conduce al segundo piso, los usos de los espacios son netamente administrativos

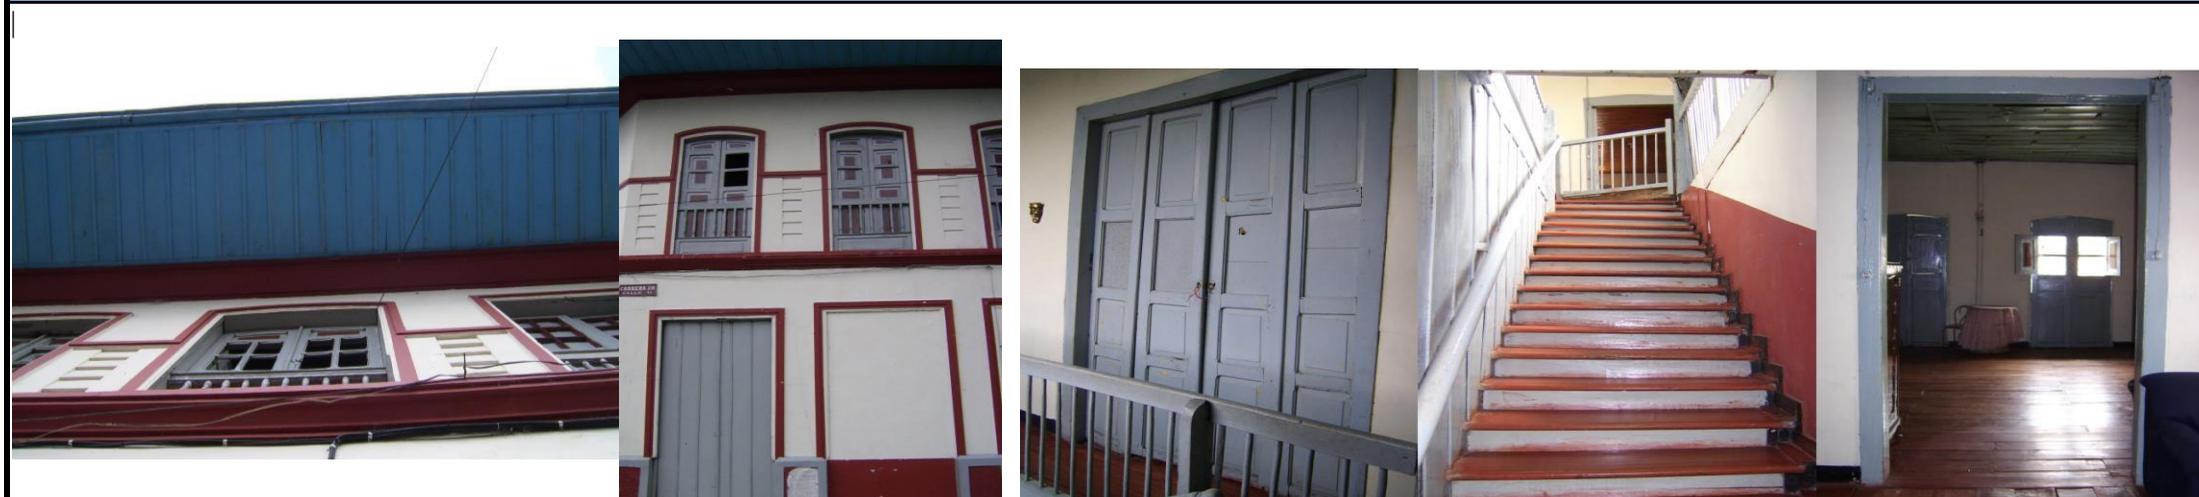
11. FOTOGRAFÍAS DE DETALLES Y/O CONTEXTO

- Implantación de un 1er bloque destinado a fines administrativos
- Implementación de un 2do bloque destinado a almacenes.
- Área libre central del primer piso fue subdividida en oficinas.

Este inmueble se encuentra subdividido en varias oficinas, por lo tanto solo se pudo acceder a una parte de toda la edificación ya que el resto es ocupado por diferentes departamentos municipales y que en su momento no se pudieron localizar para hacer el levantamiento.

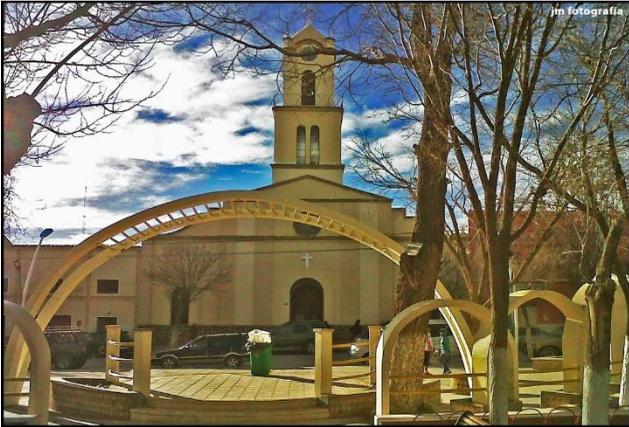
3.1. Siglo - período	Republicano	3.2. Fecha	1943		ARQUEOLÓGICO	Sitio arqueológico		
3.3. Corriente Arquitectónica	Ecléctica Influencia Arquitectura Española De La Época			5. FOTOGRAFÍA GENERAL

El bien inmueble fue concebido con un estilo ecléctico con influencias de la arquitectura española neoclásica. Se implantó en un predio de 1113 m2, su altura máxima es de 11 m en el primer piso, en el segundo piso de 3.35m; posterior a ello un acceso al campanario de 4m. La edificación se desarrolla en una planta de forma de T invertida. Con una nave central y dos espacios laterales destinados a la veneración de santos los cuales sirven también como acceso a un mesanino destinado al coro y posterior a esto el campanario a través de una escalera circular. Le siguen a la nave central la sacristía en forma semi circular la cual tiene acceso con la parte administrativa – habitacional de la parroquia.

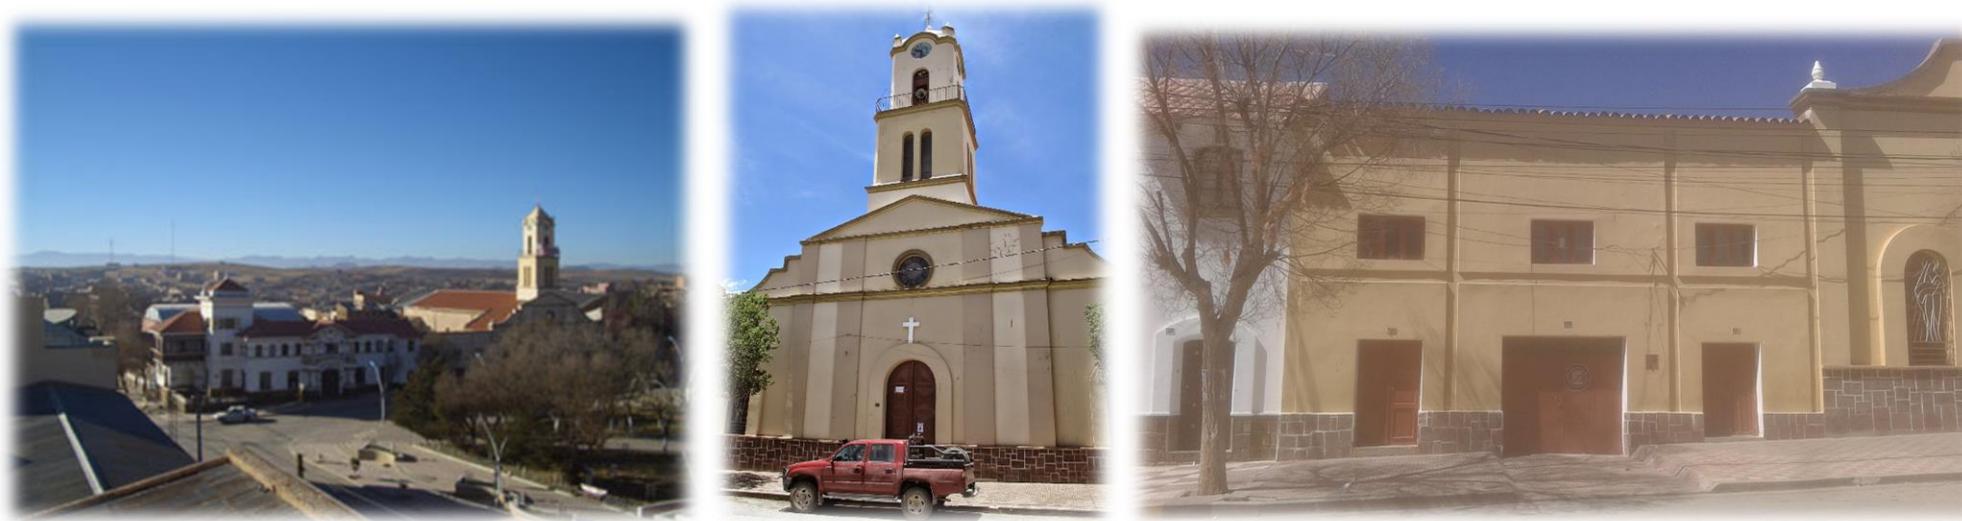
11. FOTOGRAFÍAS DE DETALLES Y/O CONTEXTO

En su interior y respectivo altar presenta pinturas y ornamentos originales de la época

- Implantación de un 1er bloque destinado a fines administrativos habitacionales
- Implementación de un segundo bloque con la implementación de auditorio aulas y baños

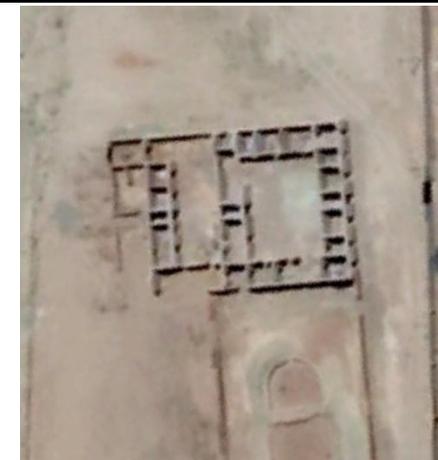
5. FOTOGRAFÍA GENERAL

El inmueble se encuentra en carácter de restos arqueológicos de lo cual solo es apreciable la planta arquitectónica delimitada por tabiques y muros de adobe.

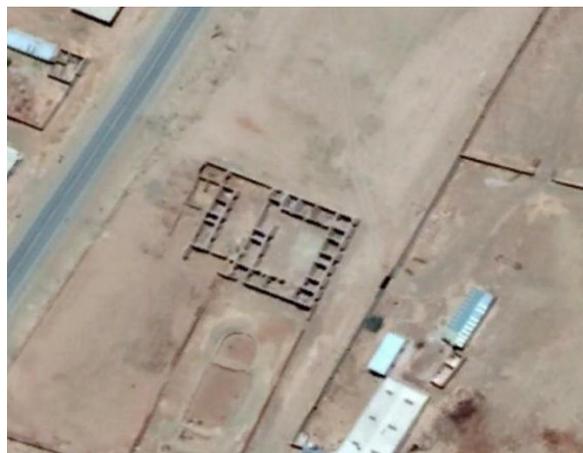
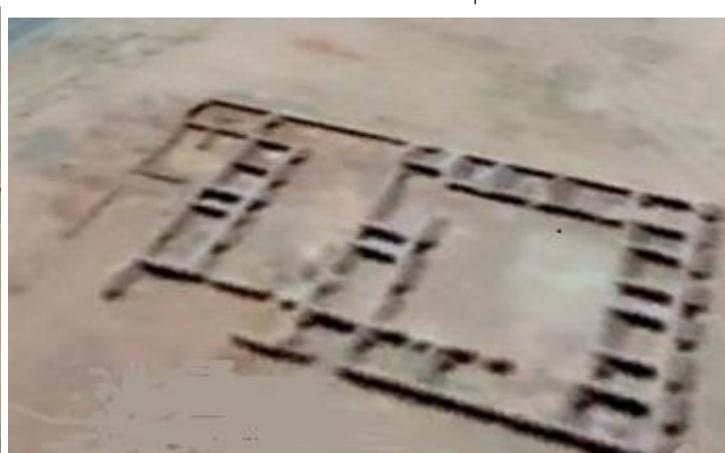
11. FOTOGRAFÍAS DE DETALLES Y/O CONTEXTO

-Se pudo evidenciar que el espacio arquitectónico de la hacienda fue modificado por pobladores debido a la adaptación y destrucción de muros de algunos ambientes para ser adecuados como corrales de animales.

Solo restos arqueológicos de inmueble pueden ser apreciables

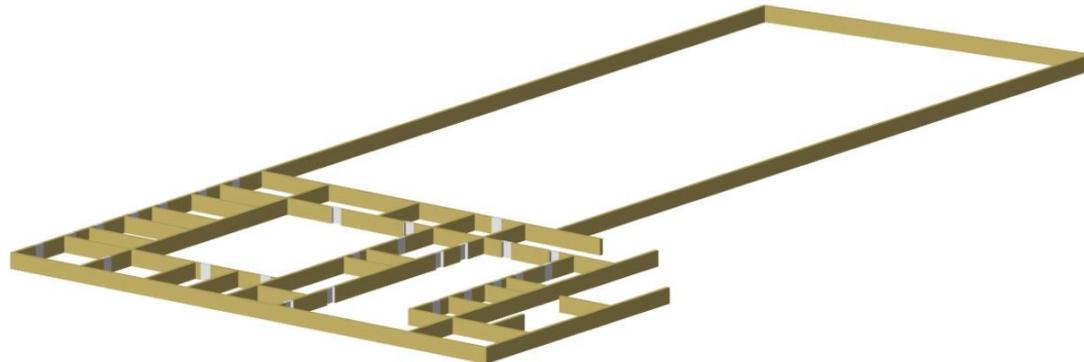
13.2 Representación en 3d

El bien inmueble fue concebido con un estilo colonial propios de la época con dos patios centrales en cual se tornan una serie de espacios que se asimila fueron concebidos con fines habitacionales y servicios

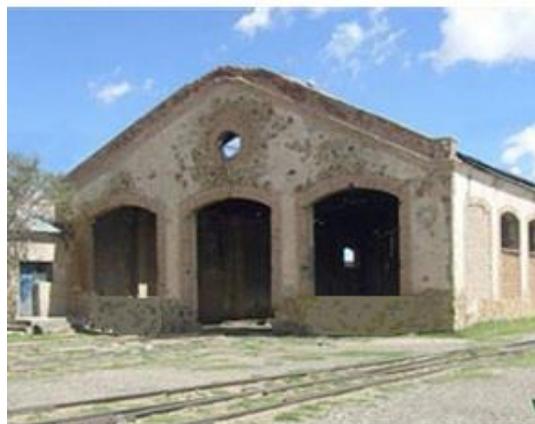
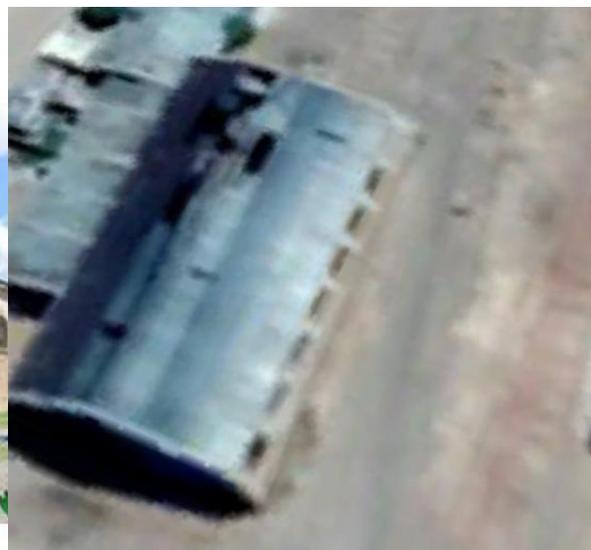
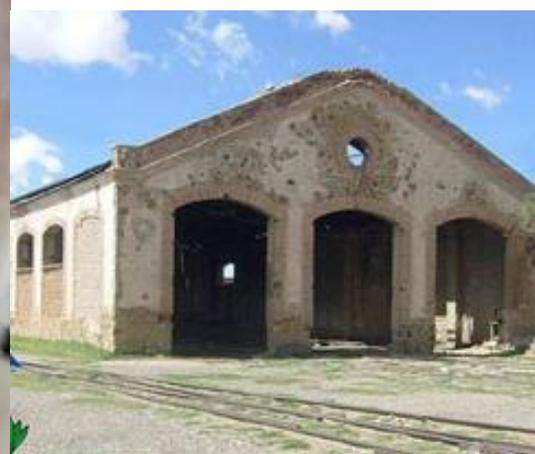
11. FOTOGRAFÍAS DE DETALLES Y/O CONTEXTO

El bien inmueble fue concebido con un estilo ecléctico con influencias de la arquitectura española neoclásica. Se implantó en un predio de 612 m2, posee una planta rectangular cuya altura máxima es de 10.5 mts. Posee 3 accesos por la parte frontal y uno por la parte posterior en la parte lateral se puede apreciar una serie de aberturas con forma de arcos rebajados con fines de ventilación e iluminación posee muros de adobe de aproximadamente 40cm. Actualmente se encuentra en desuso por la cancelación de la línea de tren Bolivia Argentina.

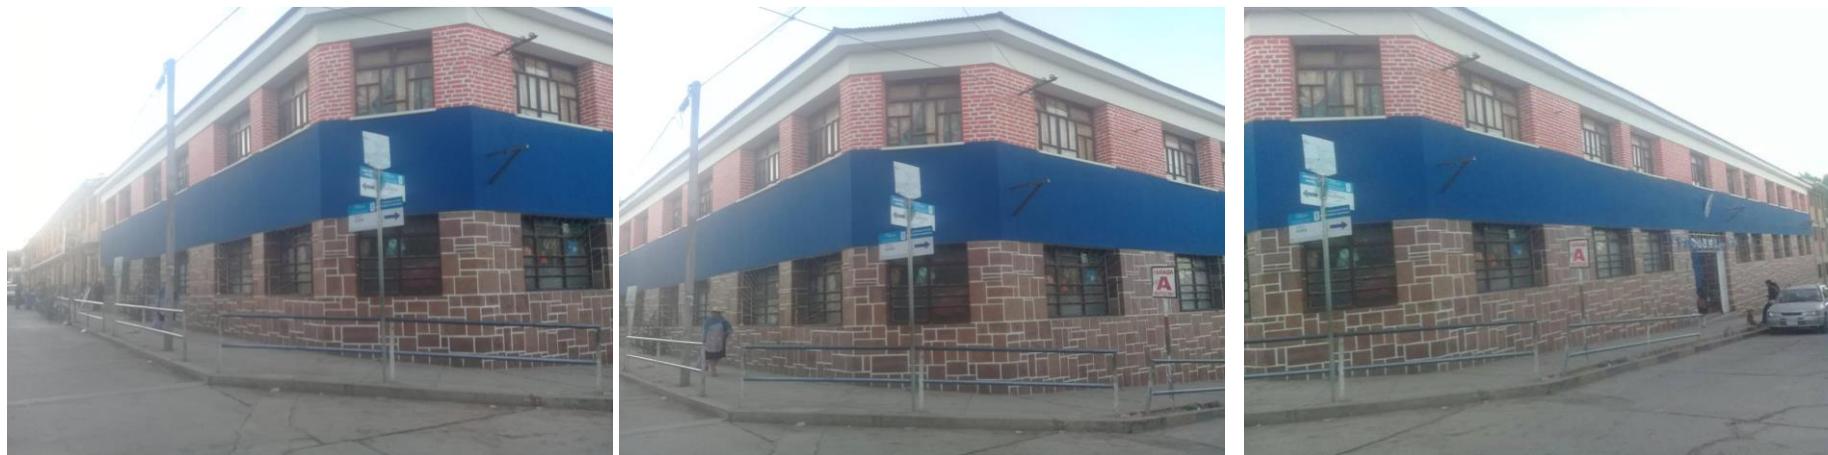
11. FOTOGRAFÍAS DE DETALLES Y/O CONTEXTO

El bloque aularios de lo que fue la escuela Cornelio Saavedra fue concebido con un estilo ecléctico con influencias de la arquitectura neoclásica. Se implantó en un predio de 462m², su altura máxima es de 8 mts. posee una planta en forma de L en la planta baja se distribuye el espacio para aulas, servicios y un espacio administrativo. Al primer piso se accede por una escalera en forma de I situado al costado de la parte administrativa el uso que se le da a este piso es netamente para aulas.

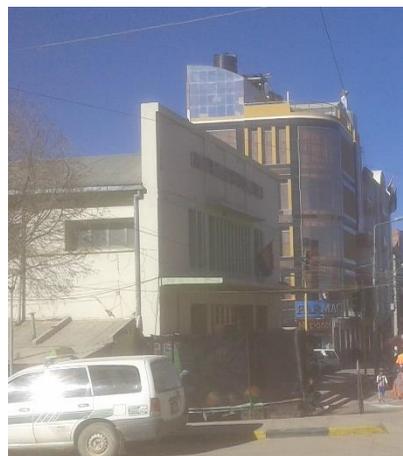
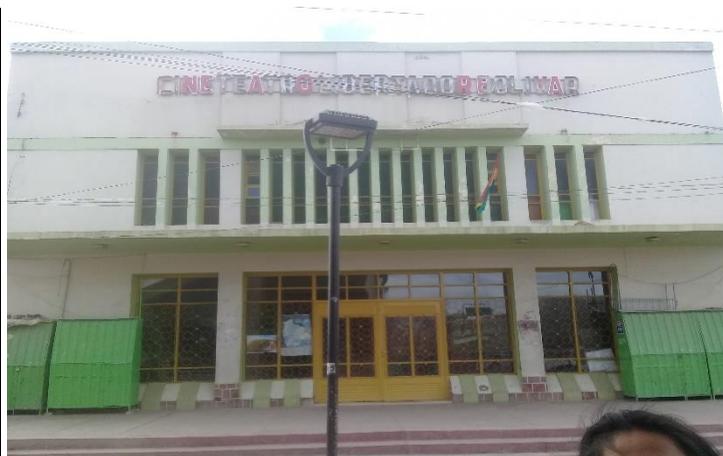
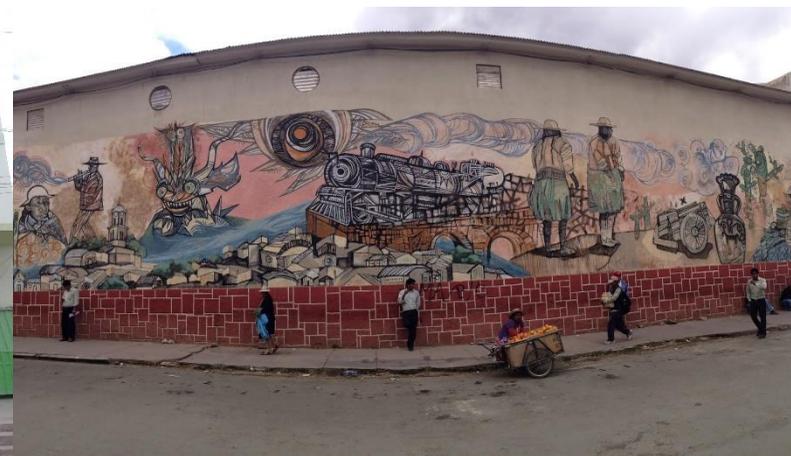
11. FOTOGRAFÍAS DE DETALLES Y/O CONTEXTO

El bien inmueble fue concebido con un estilo ecléctico con influencia de arquitectura neoclásica. Se implantó en un predio de 695 m2, su altura máxima es de 6 mts. Posee un acceso principal por la calle Tarija la cual inmediatamente conduce al hall de recepción y a los extremos de este se sitúan la boletería y batería de baños anexo a estas dos escaleras conducen hacia un entresuelo destinado al sector de butacas. Seguido del hall de recepción se tiene un espacio servidor de butacas y frente a este un escenario amplio; a los extremos de este dos escaleras conducen hacia un semisótano el cual sirve como camerinos.

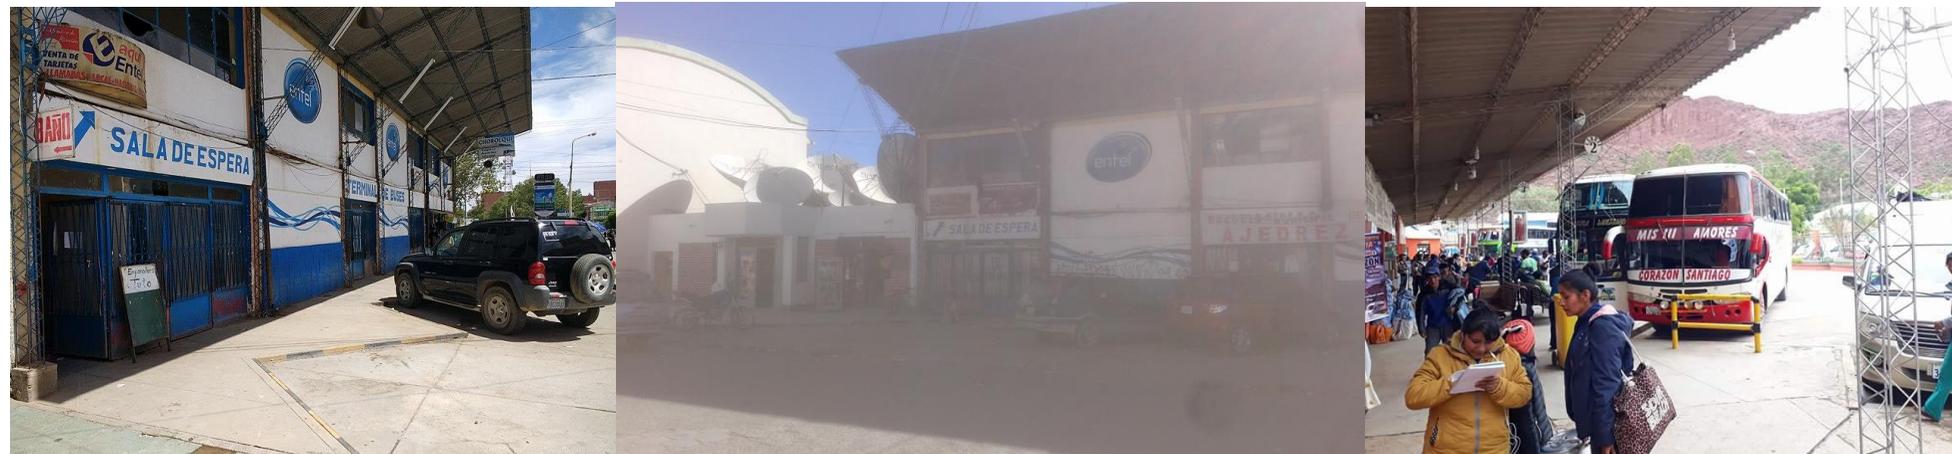
11. FOTOGRAFIAS DE DETALLES Y/O CONTEXTO

CONCEPCIÓN-
 El bien inmueble fue concebido como un solo bloque en la planta baja se distribuyó de manera lineal cubículos destinados a oficinas de transporte en un extremo posee una escalera la cual conduce a una segunda planta la cual sirve como sala de espera para pasajeros en este mismo nivel se tiene una batería de baños.

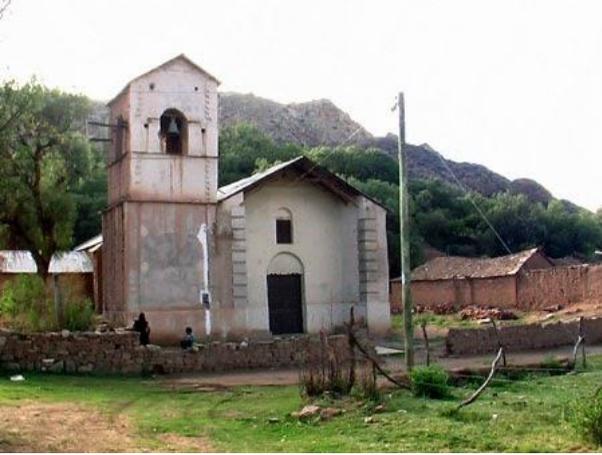
3.5. Uso original	Culto			Espacios públicos					
4. OCUPACIÓN ACTUAL				ARQUEOLÓGICO	Sitio arqueológico				
Propiedad	Municipal			5. FOTOGRAFÍA GENERAL

1. IDENTIFICACIÓN				2. CLASIFICACIÓN TIPOLOGICA					
1.1. Nombre (s)	Iglesia San Rafael De Sococha			GRUPO	SUBGRUPO	CATEGORÍA			
1.2. Departamento	Potosí			ARQUITECTÓNICO	Arquitectura militar

Estado de conservación: malo

Conserva elementos arquitectónicos y tradicionales de interés
