## UNIDAD II: RECUPERACIÓN Y REFUNCIONALIZACIÓN. “Molino de Tolomosa”

A continuación se presentará un estudio patológico como parte de un diagnóstico del inmueble para identificar los daños o lesiones que éste pueda tener, y determinar las posibles causas u origen de las mismas para poder crear una estrategia de intervención, lo más acertada posible.

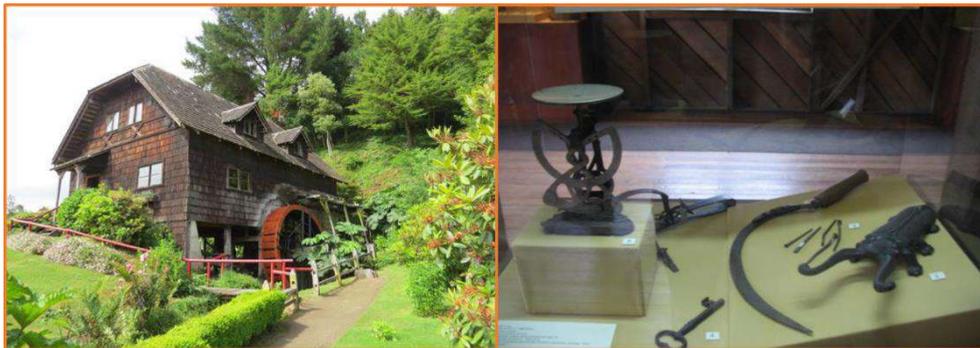
Figura 6.2.76.: Restauración del molino de Frutillar-Chile.

En la Región de Los Lagos, el caso de Frutillar presenta algunas singularidades: existe un molino de agua de dos niveles y un zócalo edificado en una resistente estructura de madera revestida en tejuelas de alerce, solución apta para defenderse del clima lluvioso de la zona. Su rueda, del tipo *aceña*, es alimentada por un estanque emplazado aguas arriba de la construcción descrita. Este edificio molinero se vincula con la colección arquitectónica del Museo Colonial Alemán, el cual surge del interés de los habitantes locales por conocer y preservar la historia del Lago Llanquihue y la colonización alemana (Berg, 2009). Se explica, entonces, que en el año 1979 la Municipalidad de Frutillar haya donado el terreno a la Universidad Austral de Chile, dando inicio a la habilitación y construcción del museo. El Molino de Agua y la Herrería fueron las primeras construcciones de un parque temático que se inauguró en 1984 y que se terminó en 1989, con la edificación de la Casona de Campo.

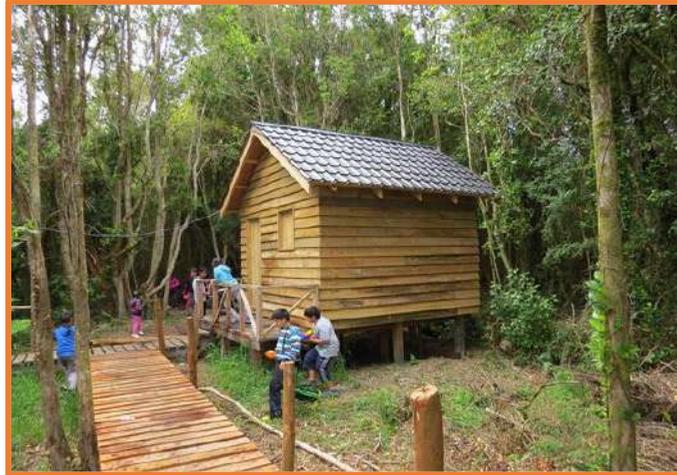
Figura 6.2.58: Restauración del molino de Chiloé-Chile.

En un comienzo los molinos chilotes fueron edificados en una rustica estructura en madera recubierta con "paja ratonera" y unida por tarugos. Posteriormente, para su mejor conservación, los molinos fueron revestidos por tejuelas y tablas, afianzados por clavos: se trata de oponer resistencia al trabajo hidráulico y las severas condiciones climáticas de Chiloé. El intenso uso que se dio a los molinos fue decreciendo conforme se iba sustituyendo por el eficaz funcionamiento del molino industrial instalado en Castro, cuyas ventajas comparativas eran evidentes: además de la economía de tiempo, permitía obtener la apetecida harina blanca. Sin embargo, aquellos molinos artesanales aún están vigentes en varias localidades apartadas de los centros urbanos de Chiloé y siguen siendo motivo de admiración. No debe extrañar, en consecuencia, que en nombre del turismo alternativo especializado se haya postulado y luego materializado la denominada "Ruta de los Molinos de Agua", financiada por los Premios a la Conservación y Medio Ambiente de la Ford Motor Company en el año 2005. Este proyecto, que estimula el desarrollo local en ambientes rurales, perseguía la habilitación de los molinos situados en Yutuy, Huenuco, Los Molinos y Putemún, todos ellos con una cualidad común, cual es el rescate del saber oral y el registro de los testimonios de los lugareños sobre la forma de construcción y el uso de los molinos, así como las costumbres, leyendas y

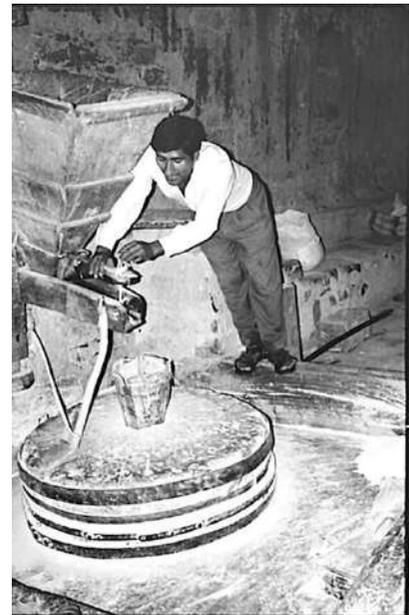
*Figura 6.2.82: Fotografía antigua  
Sala de molienda, molino de  
Tolomosa Grande.*

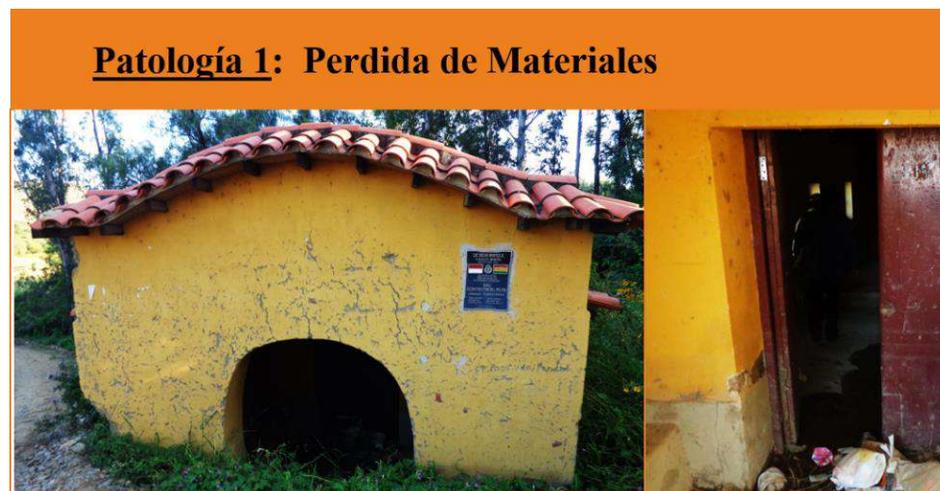
Figura 6.2.91: Patología 1 Molino de Tolomosa.

- **Descripción del daño:** Pérdida de la pintura y el revestimiento en muros de adobe.
- **Elemento afectado:** Muros de fachadas y galerías.
- **Posibles causas:** Humedad accidental (Exposición al intemperismo, falta de cuidado y paso del tiempo). Humedad por capilaridad, cuando aparece cercano al piso.
- **Tipo de reparación:** no estructural.
- **Acciones Terapéuticas:** Repello de las zonas dañadas y pintura, eliminar los problemas de filtraciones en caso de presentar humedad por dicha causa.

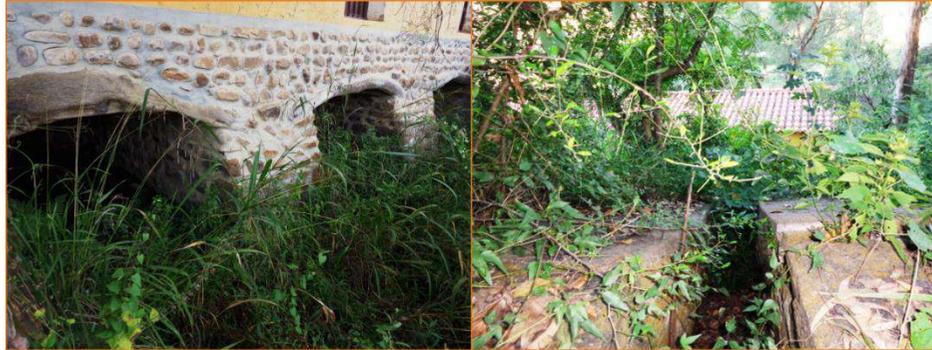
*Figura 6.2.92: Patología 2 Molino de Tolomosa.*

**Patología 2: Existencia de vegetación parásita.**

- **Descripción del daño:** Aparición de vegetación, en lugares con un flujo constante de agua, que dan una mala apariencia al inmueble.
- **Elemento afectado:** Aparición de vegetación en la desembocadura del cárcavo, del canal por donde el agua ingresa al molino y en sus patios exteriores.
- **Posibles causas:** Humedad por filtración y abandono del inmueble.
- **Tipo de reparación:** no estructural.
- **Acciones Terapéuticas:** Eliminación de vegetación. Subsanción de filtración de agua del canal proveedor.

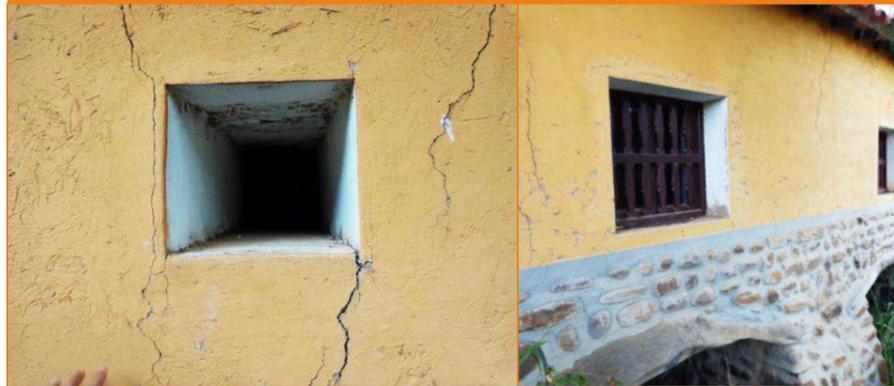
*Figura 6.2.93: Patología 3 Molino de Tolomosa.*

### **Patología 3: Creación de grietas y fisuras.**

- **Descripción del daño:** Aparición de fisuras en dinteles en vanos y en el recubrimiento de las fachadas.
- **Elemento afectado:** Muros exteriores más precisamente alrededor del ventaculo de la sala de moler y alrededor de los vanos.
- **Posibles causas:** Es posible que en el caso del vano ocurra por la presencia de humedad por condensación. En el caso de la fisura, pudiese ser un causado por una falta de adhesión del recubrimiento a los dinteles de Madera.
- **Tipo de reparación:** no estructural.
- **Acciones Terapéuticas:** Reconstrucción de los elementos dañados, respetando su configuración original. Extracción del revoque de todos los dinteles de madera.

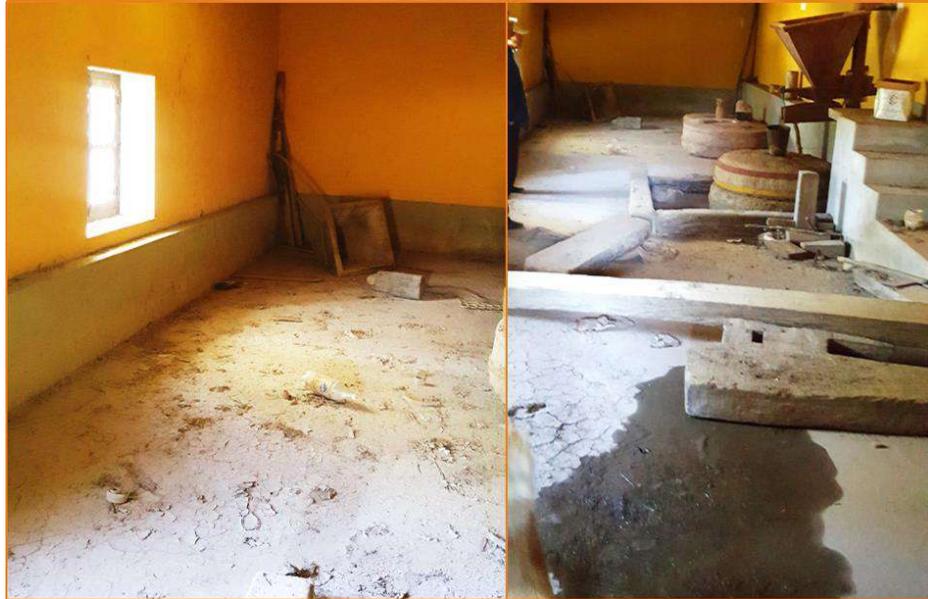
*Figura 6.2.94: Patología 4 Molino de Tolomosa.*

### Patología 4: Deterioro del piso.

- **Descripción del daño:** Presencia de una capa de barro en todo el piso de la sala de moler.
- **Elemento afectado:** Piso.
- **Posibles causas:** Penetración y estancamiento de aguas provenientes del exterior, por fisura. Ingreso de aguas pluviales por ingreso principal.
- **Tipo de reparación:** no estructural.
- **Acciones Terapéuticas:** Retiro todo el barro y residuos existentes. Tratado del piso y de penetraciones de aguas exteriores.

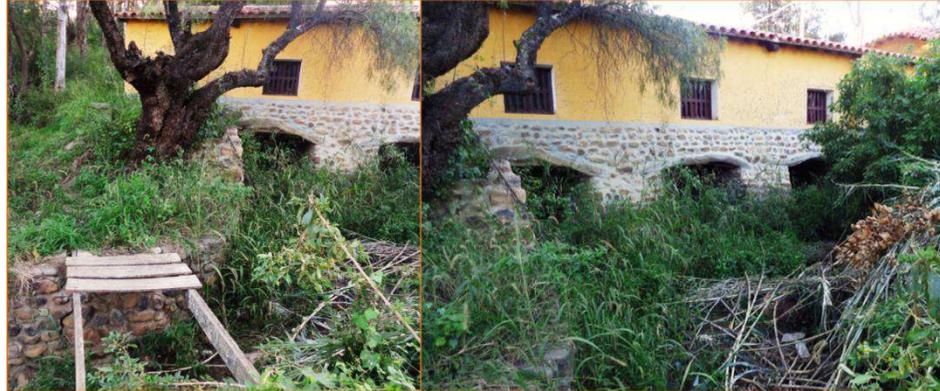
*Figura 6.2.95: Patología 5 Molino de Tolomosa.*

**Patología 5: Perdida de elementos.**

- **Descripción del daño:** Ausencia de puentes que dan a los patios exteriores. Ausencia de dos ruedas de rodezno.
- **Elemento afectado:** Elementos de ingreso. Eliminación de dos piedras para la molienda, teniendo tres cárcavas pero solo una rueda.
- **Posibles causas:** Deterioro y falta de cuidado y vandalismo.
- **Tipo de reparación:** estructural y no estructural.
- **Acciones Terapéuticas:** Se completarán los elementos faltantes en cada parte de la edificación, manteniendo en lo posible los existentes. Por tanto, se realizará una nueva rueda de rodezno con todo lo que el molino requiere.

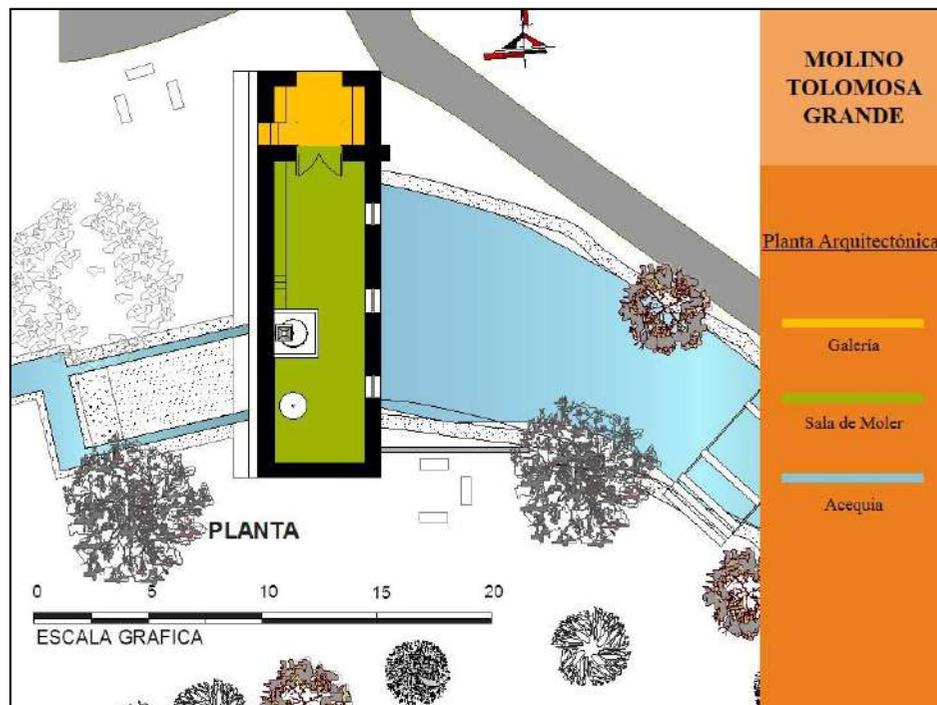
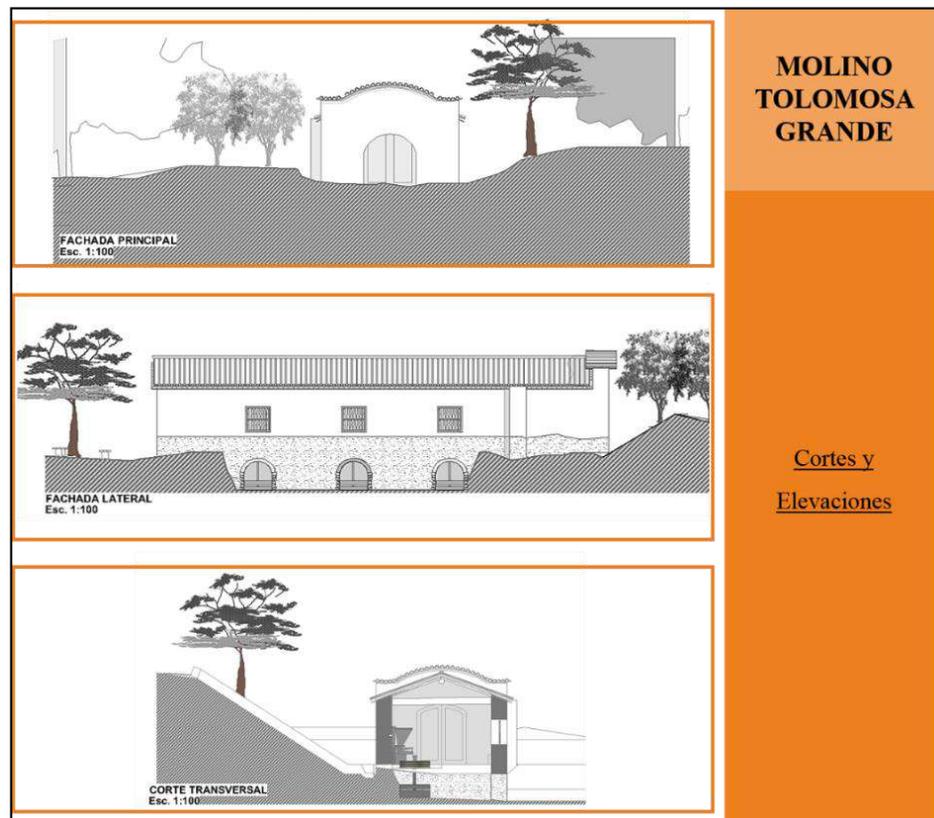
Figura 6.2.96: Levantamiento Molino de Tolomosa.

A continuación, se presenta las plantas arquitectónicas y el estado actual del Molino, el cual ya no cumple su servicio de la molienda debido al poco caudal con el que cuenta, así como también el análisis de las fachadas existentes en la edificación.

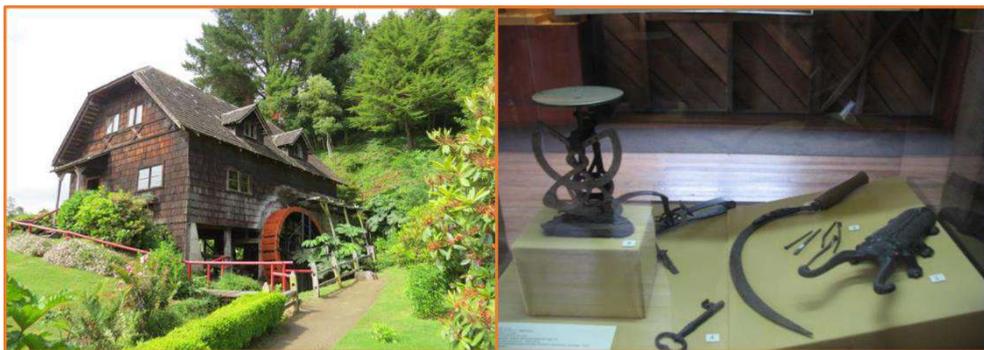
Figura 6.3.104.: Restauración del molino de Frutillar-Chile.

En la Región de Los Lagos, el caso de Frutillar presenta algunas singularidades: existe un molino de agua de dos niveles y un zócalo edificado en una resistente estructura de madera revestida en tejuelas de alerce, solución apta para defenderse del clima lluvioso de la zona. Su rueda, del tipo *aceña*, es alimentada por un estanque emplazado aguas arriba de la construcción descrita. Este edificio molinero se vincula con la colección arquitectónica del Museo Colonial Alemán, el cual surge del interés de los habitantes locales por conocer y preservar la historia del Lago Llanquihue y la colonización alemana (Berg, 2009). Se explica, entonces, que en el año 1979 la Municipalidad de Frutillar haya donado el terreno a la Universidad Austral de Chile, dando inicio a la habilitación y construcción del museo. El Molino de Agua y la Herrería fueron las primeras construcciones de un parque temático que se inauguró en 1984 y que se terminó en 1989, con la edificación de la Casona de Campo.

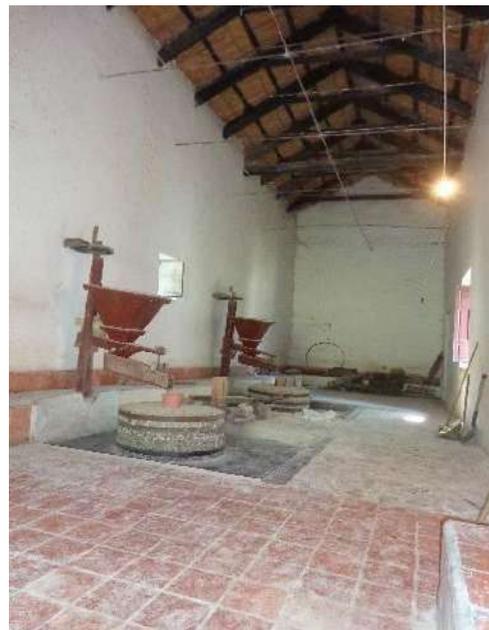
*Figura 6.3.108: Sala Molienda. Molino  
San Andrés*

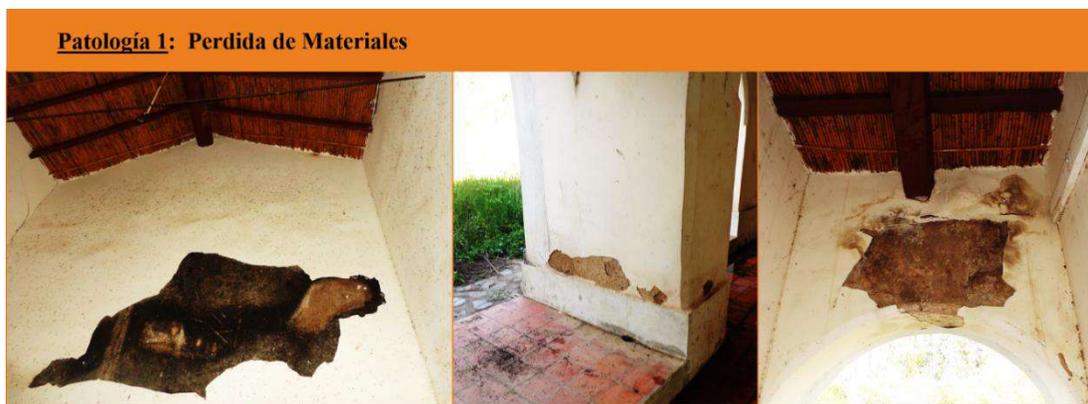
Figura 6.3.119: Patología 1 Molino de San Andrés.

- **Descripción del daño:** Deterioro del revoque que cubre los muros de abobe por factor de humedad.
- **Elemento afectado:** Muros de fachadas, galerías e interiores y arcos de la fachada.
- **Posibles causas:** Humedad accidental (Exposición la intemperie, falta de cuidado y paso del tiempo). Humedad por condensación, en los casos que aparece a mayor altura y humedad por capilaridad, cuando aparece cercano al piso.
- **Tipo de reparación:** no estructural.
- **Acciones Terapéuticas:** Retiro total del revoque sobre muros, proteger el inmueble de la humedad mediante mantenimiento de cubierta, zócalos, etc., En el caso del oscurecimiento del adobe se debe proceder al raspaje del mismo y rellenar con escallado.

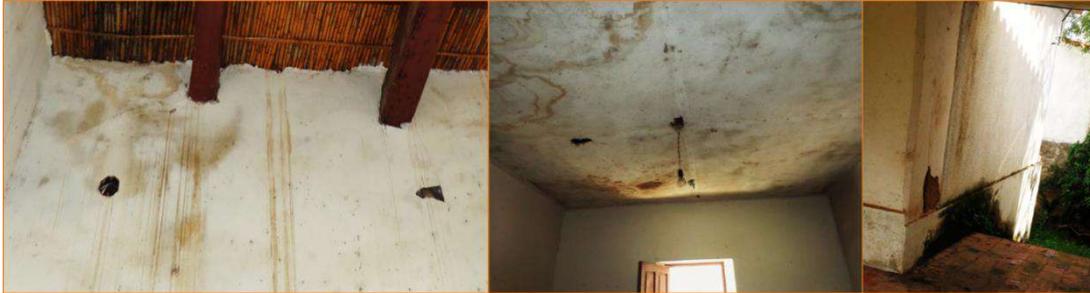
*Figura 6.3.120: Patología 2 Molino de San Andrés.*

**Patología 2: Alteración Cromática**

- **Descripción del daño:** Aparición de hongos, según manchas oscuras por encima de la pintura, descascaramiento y deterioro.
- **Elemento afectado:** Muro de fachada, Muro de galería, columnas.
- **Posibles causas:** Humedad por filtración y/o condensación. También por la falta de ventilación
- **Tipo de reparación:** no estructural.
- **Acciones Terapéuticas:** Canalización de las aguas por otras vías. Raspado y lijado del recubrimiento y pintura de los elementos dañados.

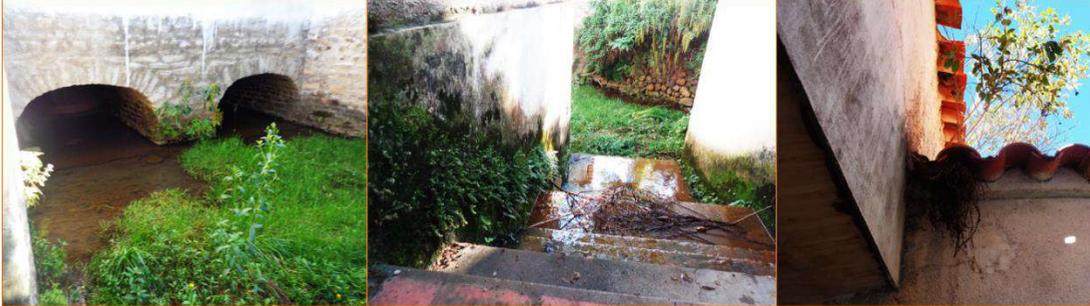
*Figura 6.3.121: Patología 3 Molino de San Andrés.*

**Patología 3: Existencia de vegetación parásita.**

- **Descripción del daño:** Crecimiento de hierbas y helechos adherido en paredes exteriores, cubierta y desembocadura del cárcavo.
- **Elemento afectado:** Muro de exteriores, fachadas, piedras y en el cárcavo.
- **Posibles causas:** Humedad provocada por el flujo constante de agua debido a grieta del canal que provee el agua al molino. Falta de limpieza de la cubierta (acumulación de tierra y elementos orgánicos a partir de eses de animales).
- **Tipo de reparación:** no estructural.
- **Acciones Terapéuticas:** Limpieza mediante cepillado de muros y limpieza de cubierta además de la reparación del canal.

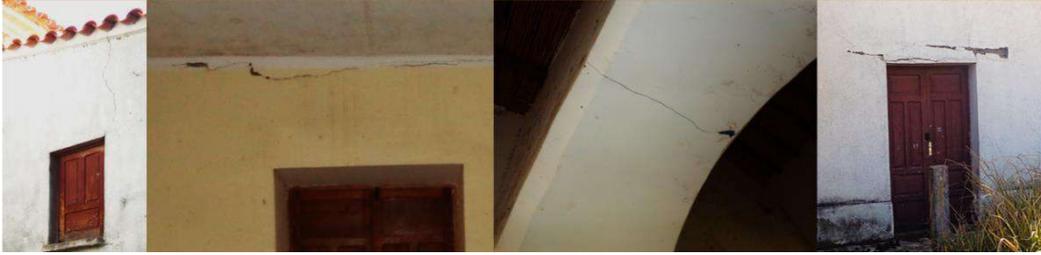
*Figura 6.3.122: Patología 4 Molino de San Andrés.*

**Patología 4: Creación de grietas y fisuras.**

- **Descripción del daño:** Aparición de fisuras en tabiques interiores, y grietas en dinteles de puertas y ventanas también en cubiertas interiores.
- **Elemento afectado:** Muros y cubiertas interiores, arcos de galería y fachadas
- **Posibles causas:** Antigüedad de la construcción y falta de mantenimiento del mismo.
- **Tipo de reparación:** no estructural.
- **Acciones Terapéuticas:** Reconstrucción de los elementos dañados, respetando su configuración original.

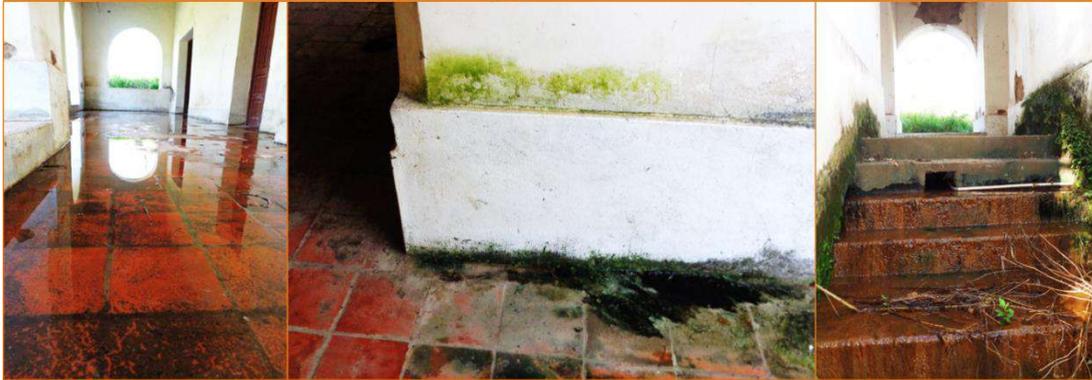
*Figura 6.3.123: Patología 5 Molino de San Andrés.*

**Patología 5: Deterioro del piso.**

- **Descripción del daño:** Presencia de manchas y salitrosis, aumento de la rugosidad.
- **Elemento afectado:** Piso.
- **Posibles causas:** Penetración y estancamiento de aguas provenientes del patio exterior, por fisura. Humedad accidentada.
- **Tipo de reparación:** no estructural.
- **Acciones Terapéuticas:** Cepillado de mosaicos. Tratado de penetraciones de aguas exteriores.

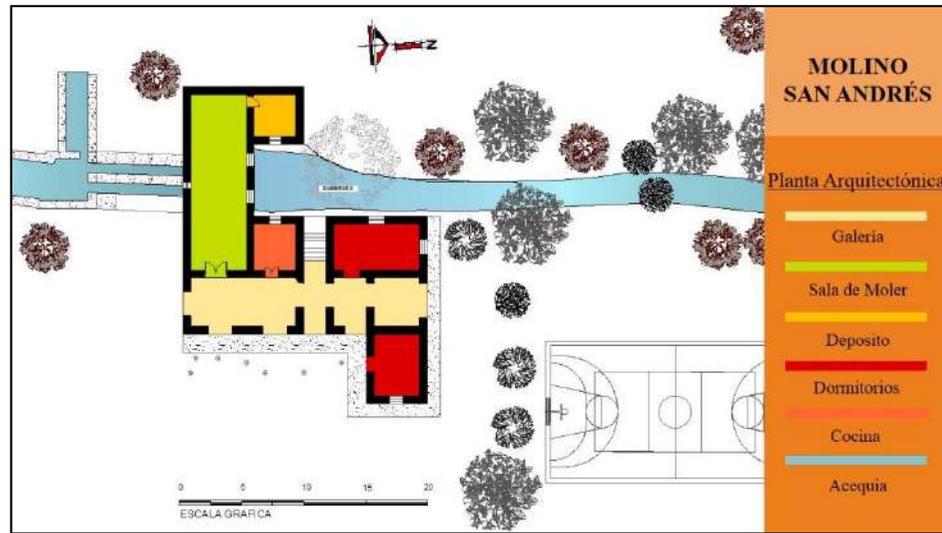
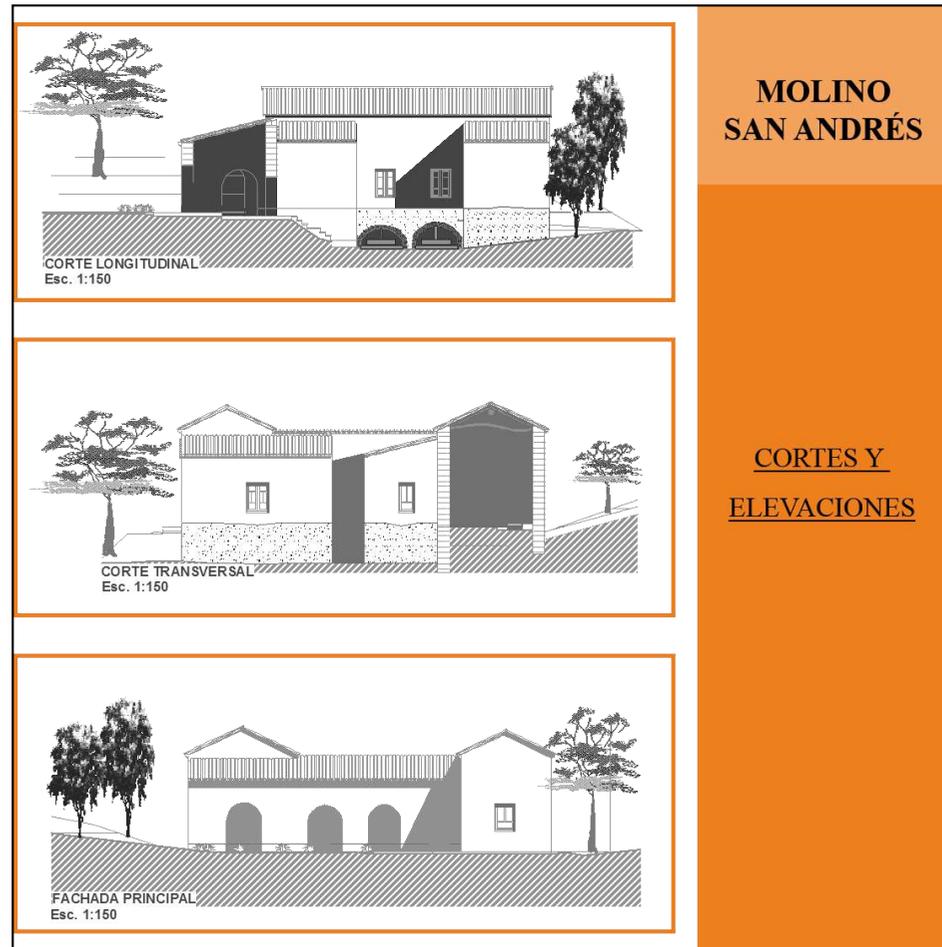
Figura 6.3.124: Levantamiento Molino de San Andrés.

A continuación, se presenta las plantas arquitectónicas y el estado actual del Molinos, el cual aún cumple su servicio de la molienda, así como también el análisis de las fachadas existentes en la edificación.
