CAPÍTULO I
INTRODUCCION AL TEMA DE
INVESTIGACION

- Con la restauración de la casa de Isaac S. Attie se pretende valorar un patrimonio que identifica a Tarija y que la comunidad encuentre en este bien tangible un referente a sí mismo que los distinga y resulte familiar.
- Asegurar la perpetuidad del inmueble con la funcionalización del mismo, con la creación de un Ateneo Interactivo, integrando la nueva arquitectura con la conservación del patrimonio existente.

Pérdida del patrimonio cultural inmueble: Casa del ex Alcalde de Tarija don Isaac S. Attie por falta de mantenimiento debido a la escasa información y conocimiento sobre su gran valor cultural en la sociedad tarijeña.

**PROYECTO DE GRADO
ATENEO INTERACTIVO ISAAC ATTIE**

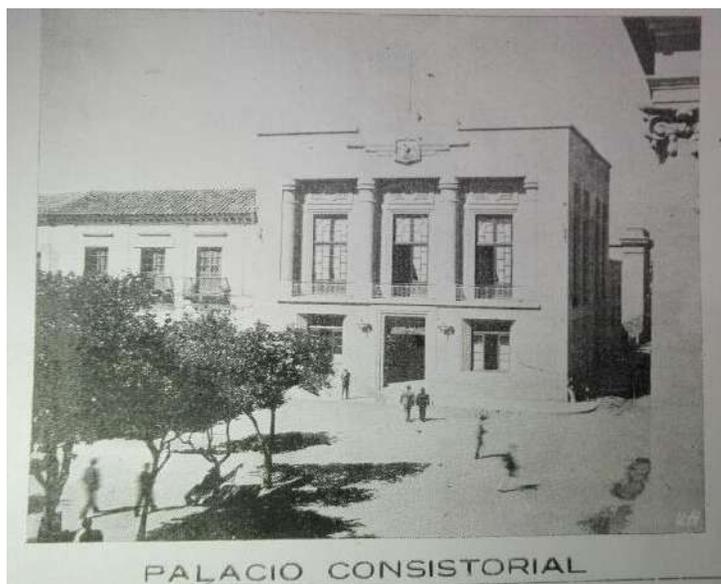
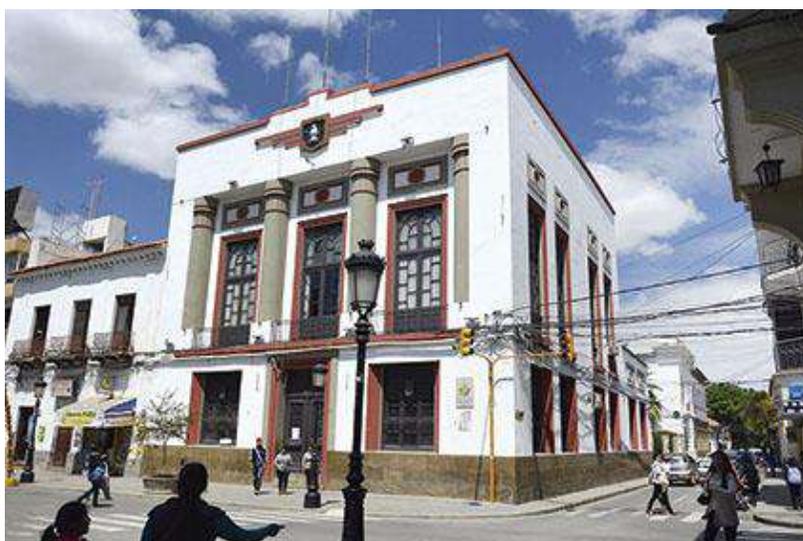
**Figura 3:** Palacio Consistorial 1940**Foto:** Por Prof. Hanne Amado, año 1940

Demandó su construcción tres años y toda obra es piedra canteada, cemento y mosaico. Es una obra de arquitectura moderna, que con precisión, dice la prensa de la época que estaba considerando el edificio, como uno de los mejores de la República.

El edificio de la Alcaldía es de estilo internacional con formas puristas del movimiento moderno, caracterizado por la ortogonalidad, desprovista de mayores ornamentos.

Es una obra ecléctica que incorpora elementos de otros estilos. Lo más destacados son las columnas estilo egipcio que componen la plástica de la fachada con los balcones, ventanas muy esbeltas que terminan con arcos en la planta alta, logrando la monumentalidad requerida a la importancia del edificio.

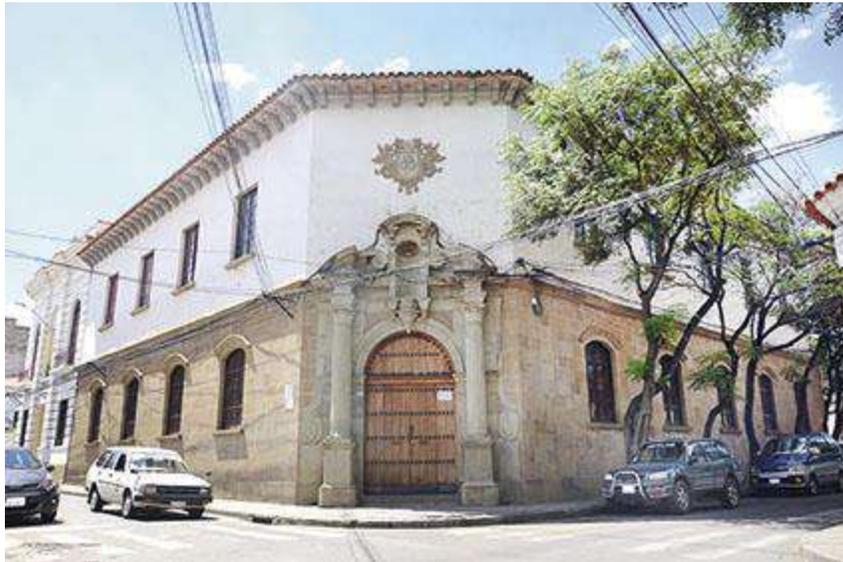
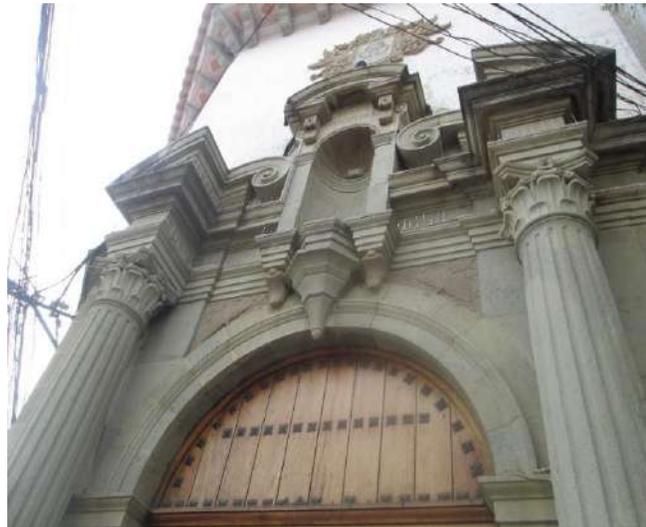
Figura 9: Museo Paleontológico

La portada del edificio es motivo de admiración, el tallado y esculpido de piedra donde se resaltan efigies y figuras en relieve de fósiles trilobites y braquiópodo. En ambos lados de la entrada principal, se ve un tallado en piedra de dos columnas cilíndricas estriadas con sus respectivos capiteles, apoyados

sobre bases de conformación rectangular que corresponde al estilo románico. Sobre el arco de la puerta se observa un tímpano con una hornacina que lleva la inscripción MUSEO MUNICIPAL⁷.

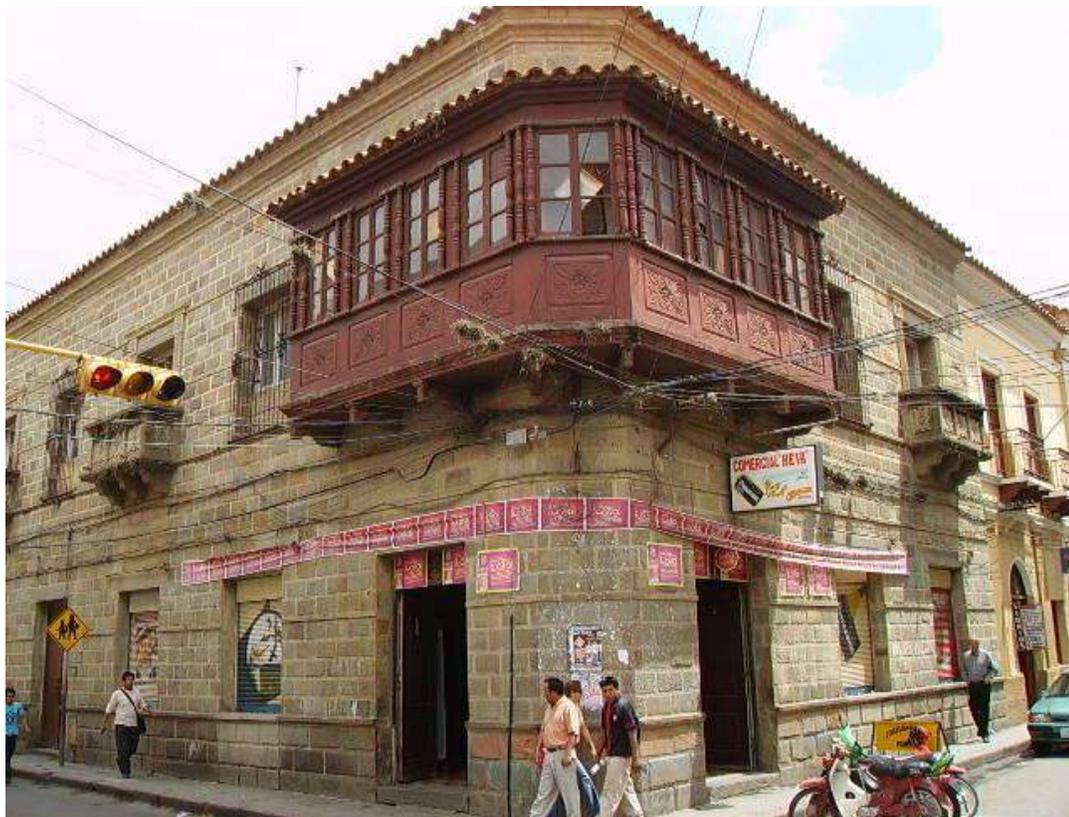
Figura 13: Casa de Isaac Attie

Su uso original fue de vivienda en la planta alta y comercio en la planta baja. Años después se utilizó solo para comercio y actualmente la casa se encuentra abandonada, sufrió daños importantes en la estructura por lo que solo queda en pie la fachada del inmueble.

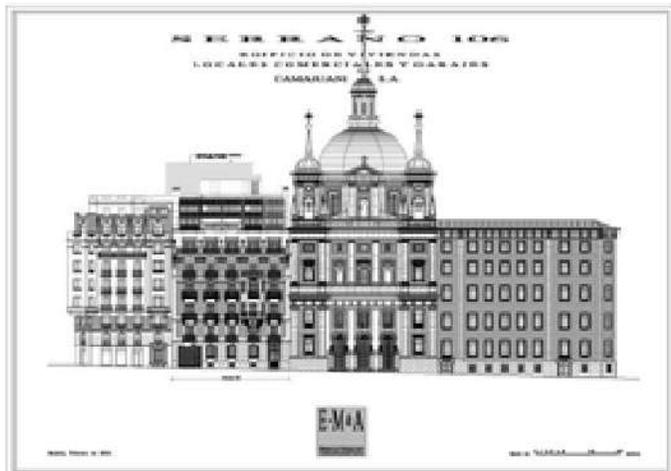
Rehabilitación Edificio Serrano 106, Madrid (España). Arquitecto / EMA Espinosa de los Monteros & Arquitectos Asociados. Dibujo de la fachada (imp Rehabilitación Edificio Serrano 106, Madrid (España). Arquitecto / EMA Espinosa de los Monteros & Arquitectos Asociados.

especial interés arquitectónico y a su deteriorado estado de conservación debido al paso del tiempo y el abandono. Un estudio en profundidad de la fachada es necesario para devolverla a su apariencia primitiva, tanto a nivel compositivo como ornamental, aprovechando para eliminar los impactos negativos producidos en ella, como la colocación de instalaciones superficiales o el erróneo tratamiento de sus paramentos.

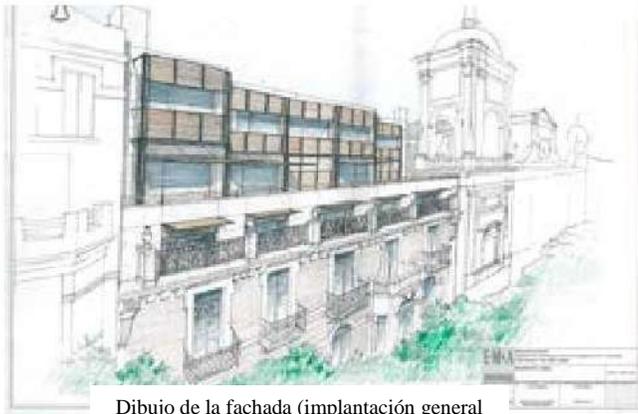
Dibujo de la fachada (implantación general y detalle ampliación).

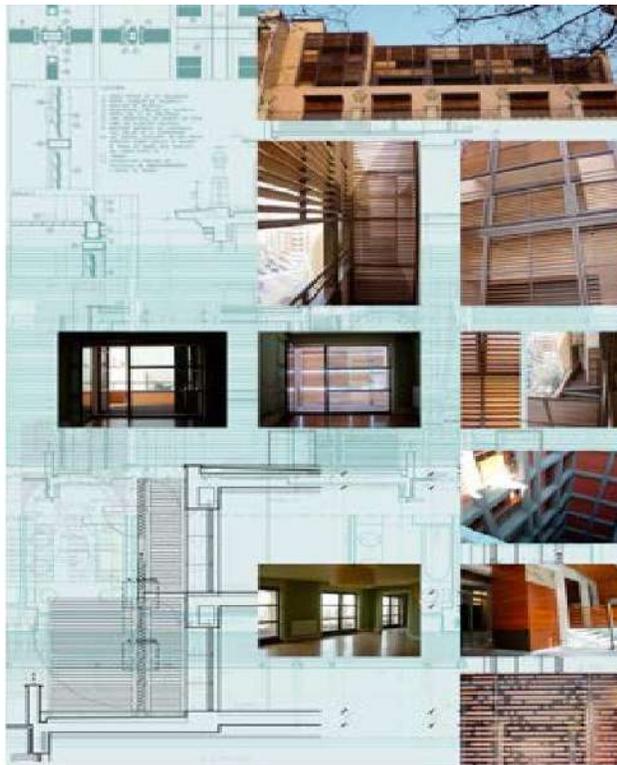
Destaca el empleo de las celosías móviles de madera de IPE, que generan una doble piel al edificio, incorporándole una protección muy cualificada para una fachada especialmente expuesta al poniente madrileño. Sus instalaciones son muy sofisticadas con sistemas individuales de control de gestión de todos los consumos y energías. La integración de los sistemas de protección solar, de ventilación y racionalización de sus instalaciones lo pueden hacer considerarse un edificio bio-climático de la arquitectura sostenible, siempre dentro de las limitaciones de la intervención en edificios históricos.

Rehabilitación Edificio Serrano 106, Madrid (España). Arquitecto / EMA Espinosa de los Monteros & Arquitectos Asociados. Plano de detalle de la ampliación

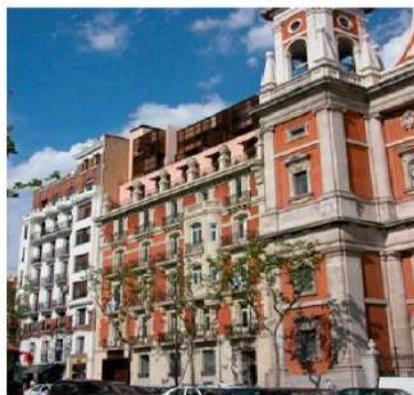
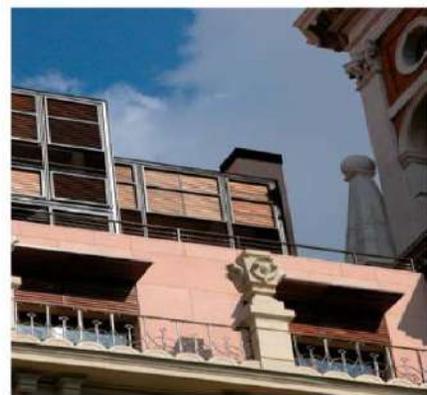
Rehabilitación Edificio Serrano 106, Madrid (España). Arquitecto / EMA Espinosa de los Monteros & Arquitectos Asociados. Imagen de la fachada y detalle de la ampliación.

La edificación sobre rasante correspondiente a la ampliación propuesta se eleva en tres plantas retranqueadas de la alineación oficial y fachada existente, pretendiendo por un lado tapar la medianería del número 108 de la Calle Serrano y por otro “liberar visualmente” la totalidad del torreón de la Iglesia de los Jesuitas, al mismo tiempo que se compone con las líneas arquitectónicas de sus edificios colindantes. La planta quinta se retranquea de la fachada, dejando exenta la balaustrada de coronación de la fachada original consiguiendo resaltar su volumetría, poniendo en valor el edificio histórico. La sexta y séptima planta lo hacen aún más, en tres cuerpos escalonados que se retranquean respecto a la fachada liberando totalmente el mencionado torreón. Todo ello se hace teniendo muy en cuenta la geometría y materiales propios del inmueble, así como los de los colindantes, respetando su entorno inmediato y su tipología arquitectónica.

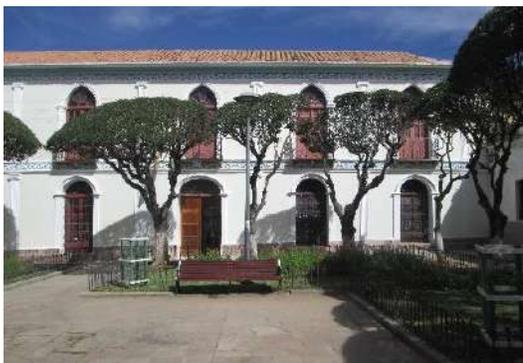
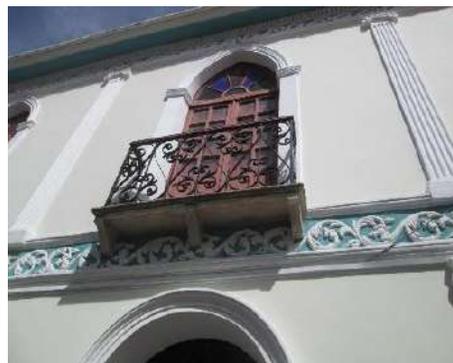
La extensión del terreno es de 1752,41 m², con una superficie de ubicación de 709,10 m² (40 %) y una superficie total de construcción de 1053,11 m² (60 %)3. Posee un frente total de 47,99 m, en ambos frentes y una altura media de 8,75 m en el frente principal (Plaza Cochabamba) y una altura media de 9,95 m en el frente lateral (Calle J.J. Pérez). El desnivel total del lote, con respecto de la plaza Cochabamba es de -6,06 m.

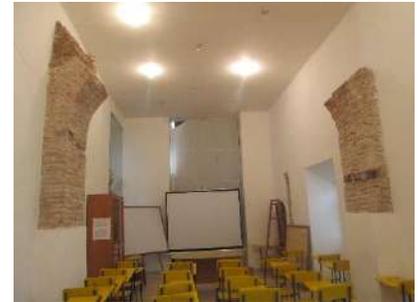
Se conservó el patio rectangular interior de la casa, pero se lo cubrió con piedra para evitar la humedad, que fue la principal causante del colapso de una de sus crujiás.

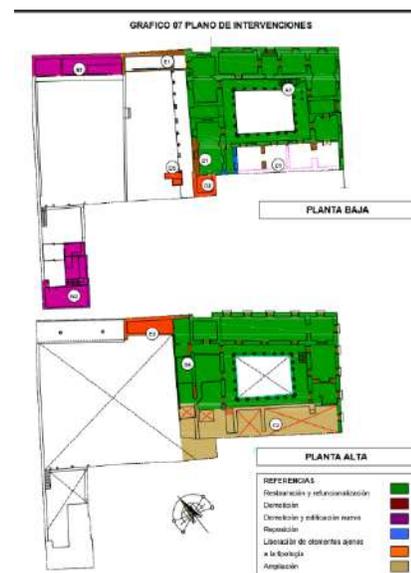
Se liberó la intervención de elementos ajenos a la tipología y ampliación.

Se rehabilitó los pisos en función a su valor histórico y características estéticas, empleando, en caso de requerirse, nuevos materiales que se integren al conjunto, mostrando la época de la intervención.

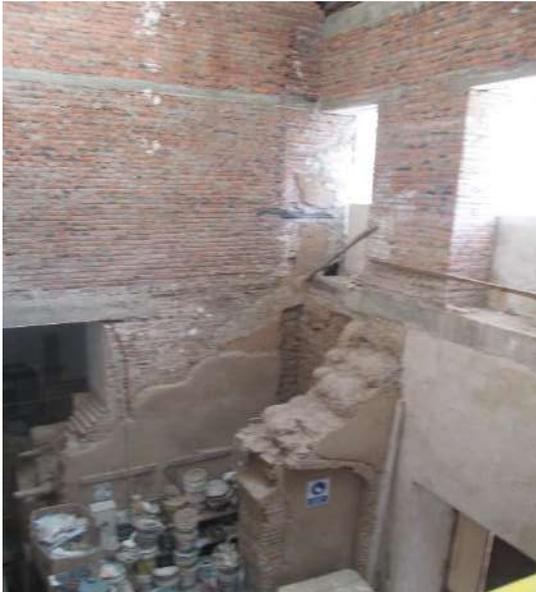
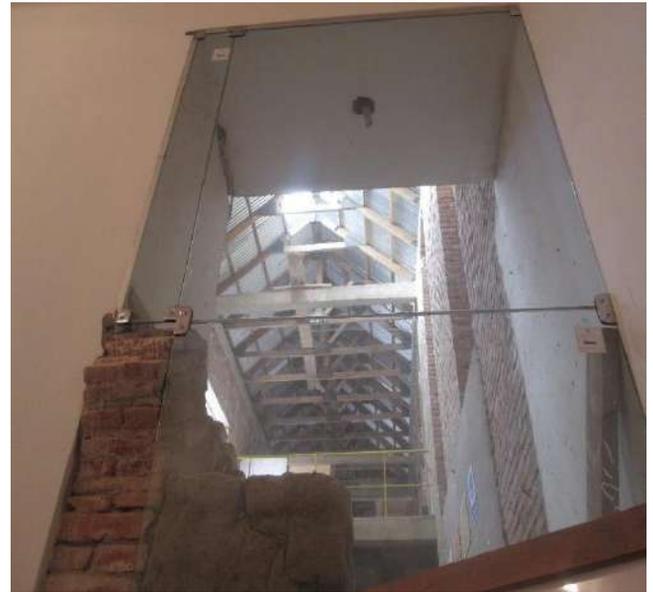
Las dobles alturas y las paredes de vidrio brindan una arquitectura honesta, donde se puede apreciar el patrimonio y nos conecta con el tiempo en el que fue construido el inmueble.

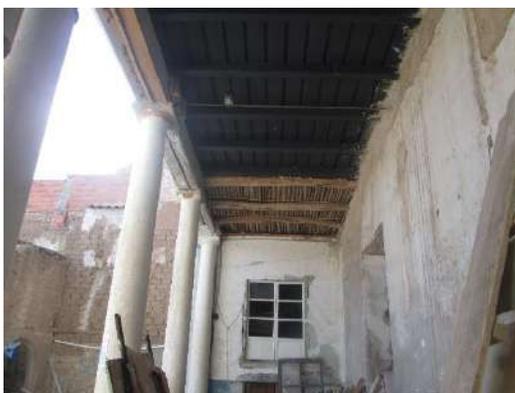
La consolidación estructural de edificio mediante el empleo de hormigón armado de refuerzo, fue una premisa tecnológica que se utilizó para garantizar la estabilidad del paramento, teniendo el cuidado de evitar que las intervenciones afecten a la imagen formal y espacial del conjunto edificado.

Se refaccionó y rehabilitó las crujías A y B, considerando los requerimientos funcionales, espaciales, formales y perceptivos que se requieran para el óptimo funcionamiento del equipamiento, sin alterar la tipología original

También se rehabilitó los entrepisos teniendo las consideraciones de estabilidad de los mismos y su comportamiento con relación a las nuevas solicitaciones de carga. En el caso de las nuevas estructuras se mantendrá la textura mostrando claramente la contemporaneidad de la intervención.

Se restauró las crujías C, D y E en función a las siguientes directrices básicas: Reposición total de la cubierta (cuatro crujías) tomando las consideraciones estructurales debidas, con el empleo de materiales y técnicas tradicionales, consolidación estructural de las cimentaciones (con el empleo de técnicas y materiales contemporáneos), liberación del corredor posterior y liberación de las columnas del corredor lateral (crujía E).

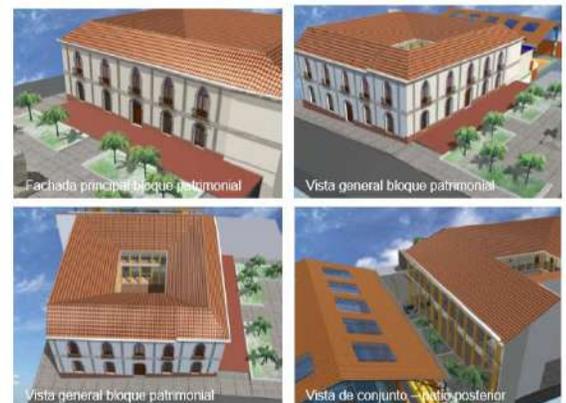
Formalmente el proyecto buscó resaltar lo más representativo de la topología arquitectónica del edificio y sus características patrimoniales, remarcando los elementos compositivos y decorativos, así como constructivos mediante el uso de la

iluminación y el color, incorporando el menor número posible de elementos que afectaran a la composición general del edificio¹⁹.

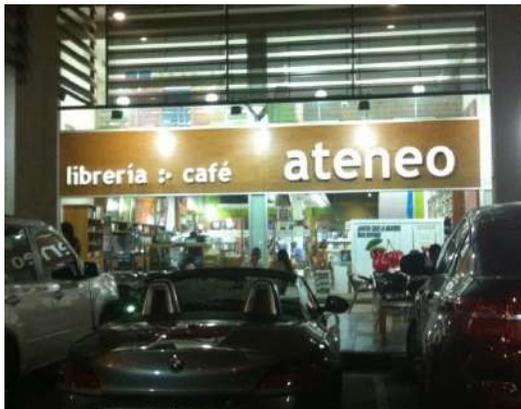
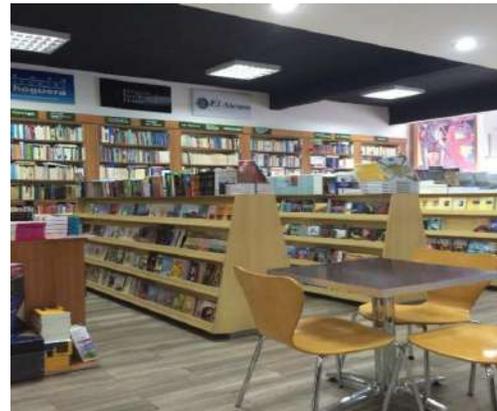
El inmueble presenta un estilo moderno, los ambientes presentan un plan abierto, open plan en inglés, que es un espacio interior amplio aprovechado de distinta forma, con los muebles elegidos y sus disposiciones. Predominan las líneas rectas, las formas arquitectónicas geométricas cúbicas, los ventanales de vidrio, las paredes blancas y algunas texturas como la brindada por la madera.
