PLANTA BAJA

VISTA EN PLANTA PRIMER PISO

DETALLE DE ARMADURA DE ZAPATAS

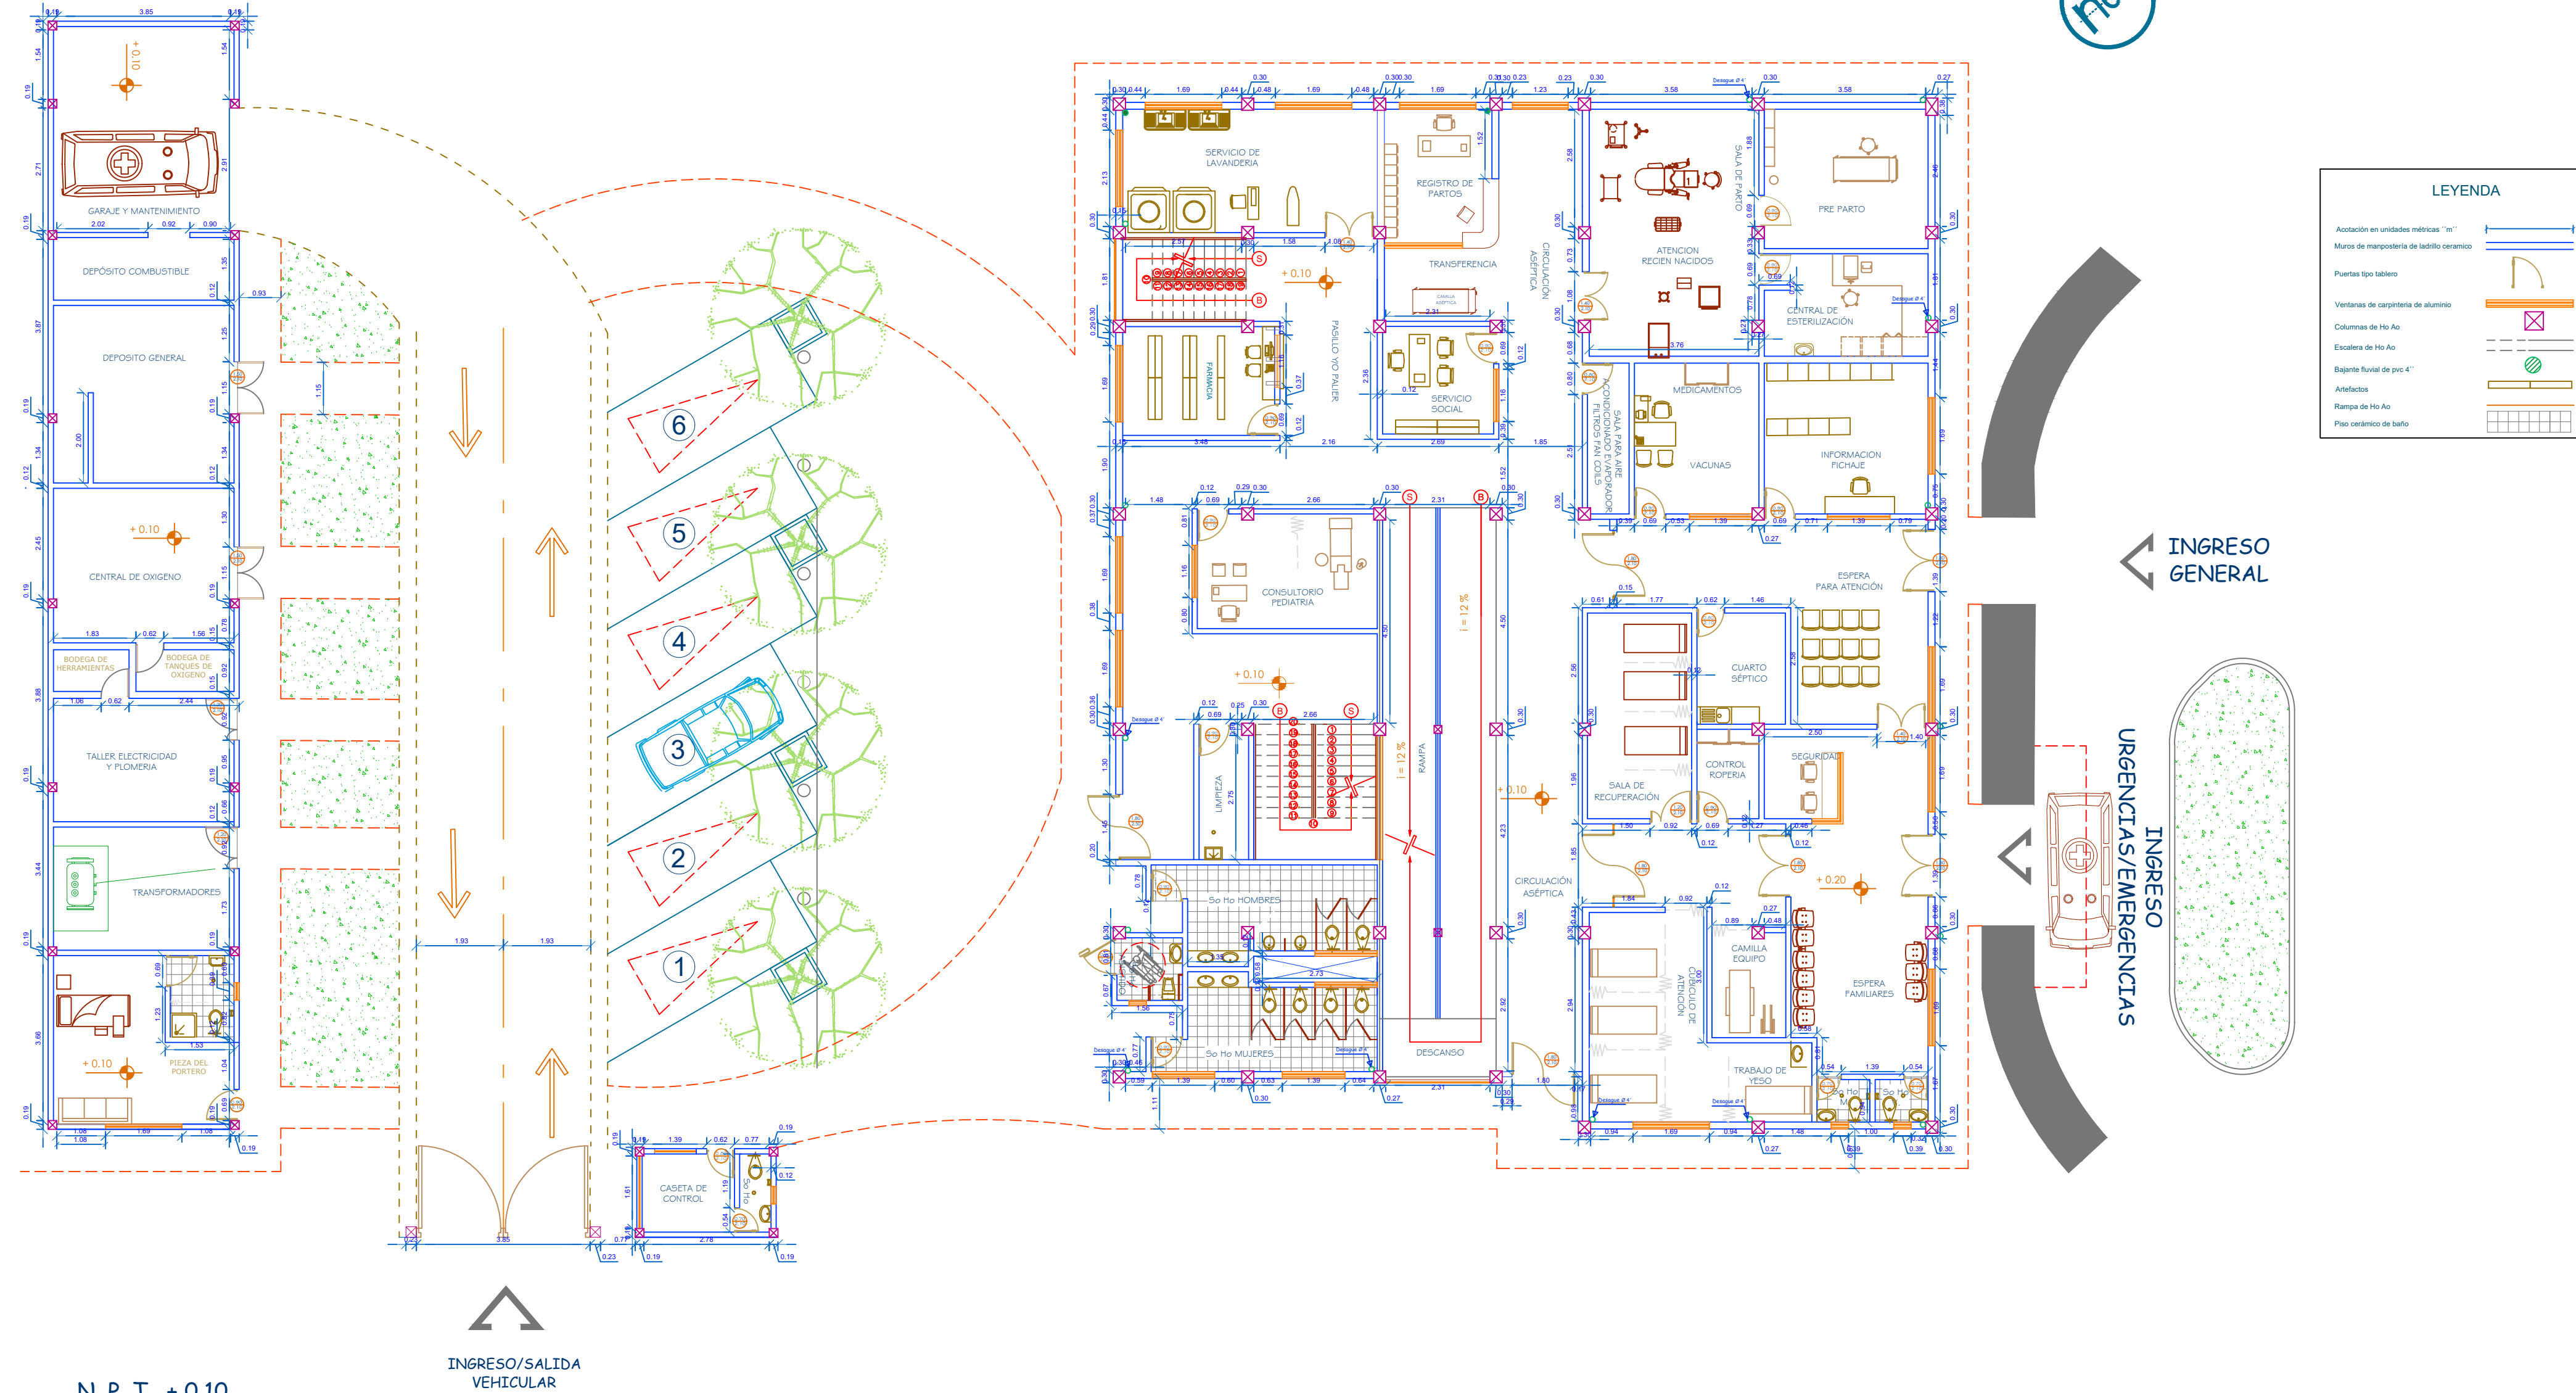
N. P. T. + 0.10
Esc. 1:130

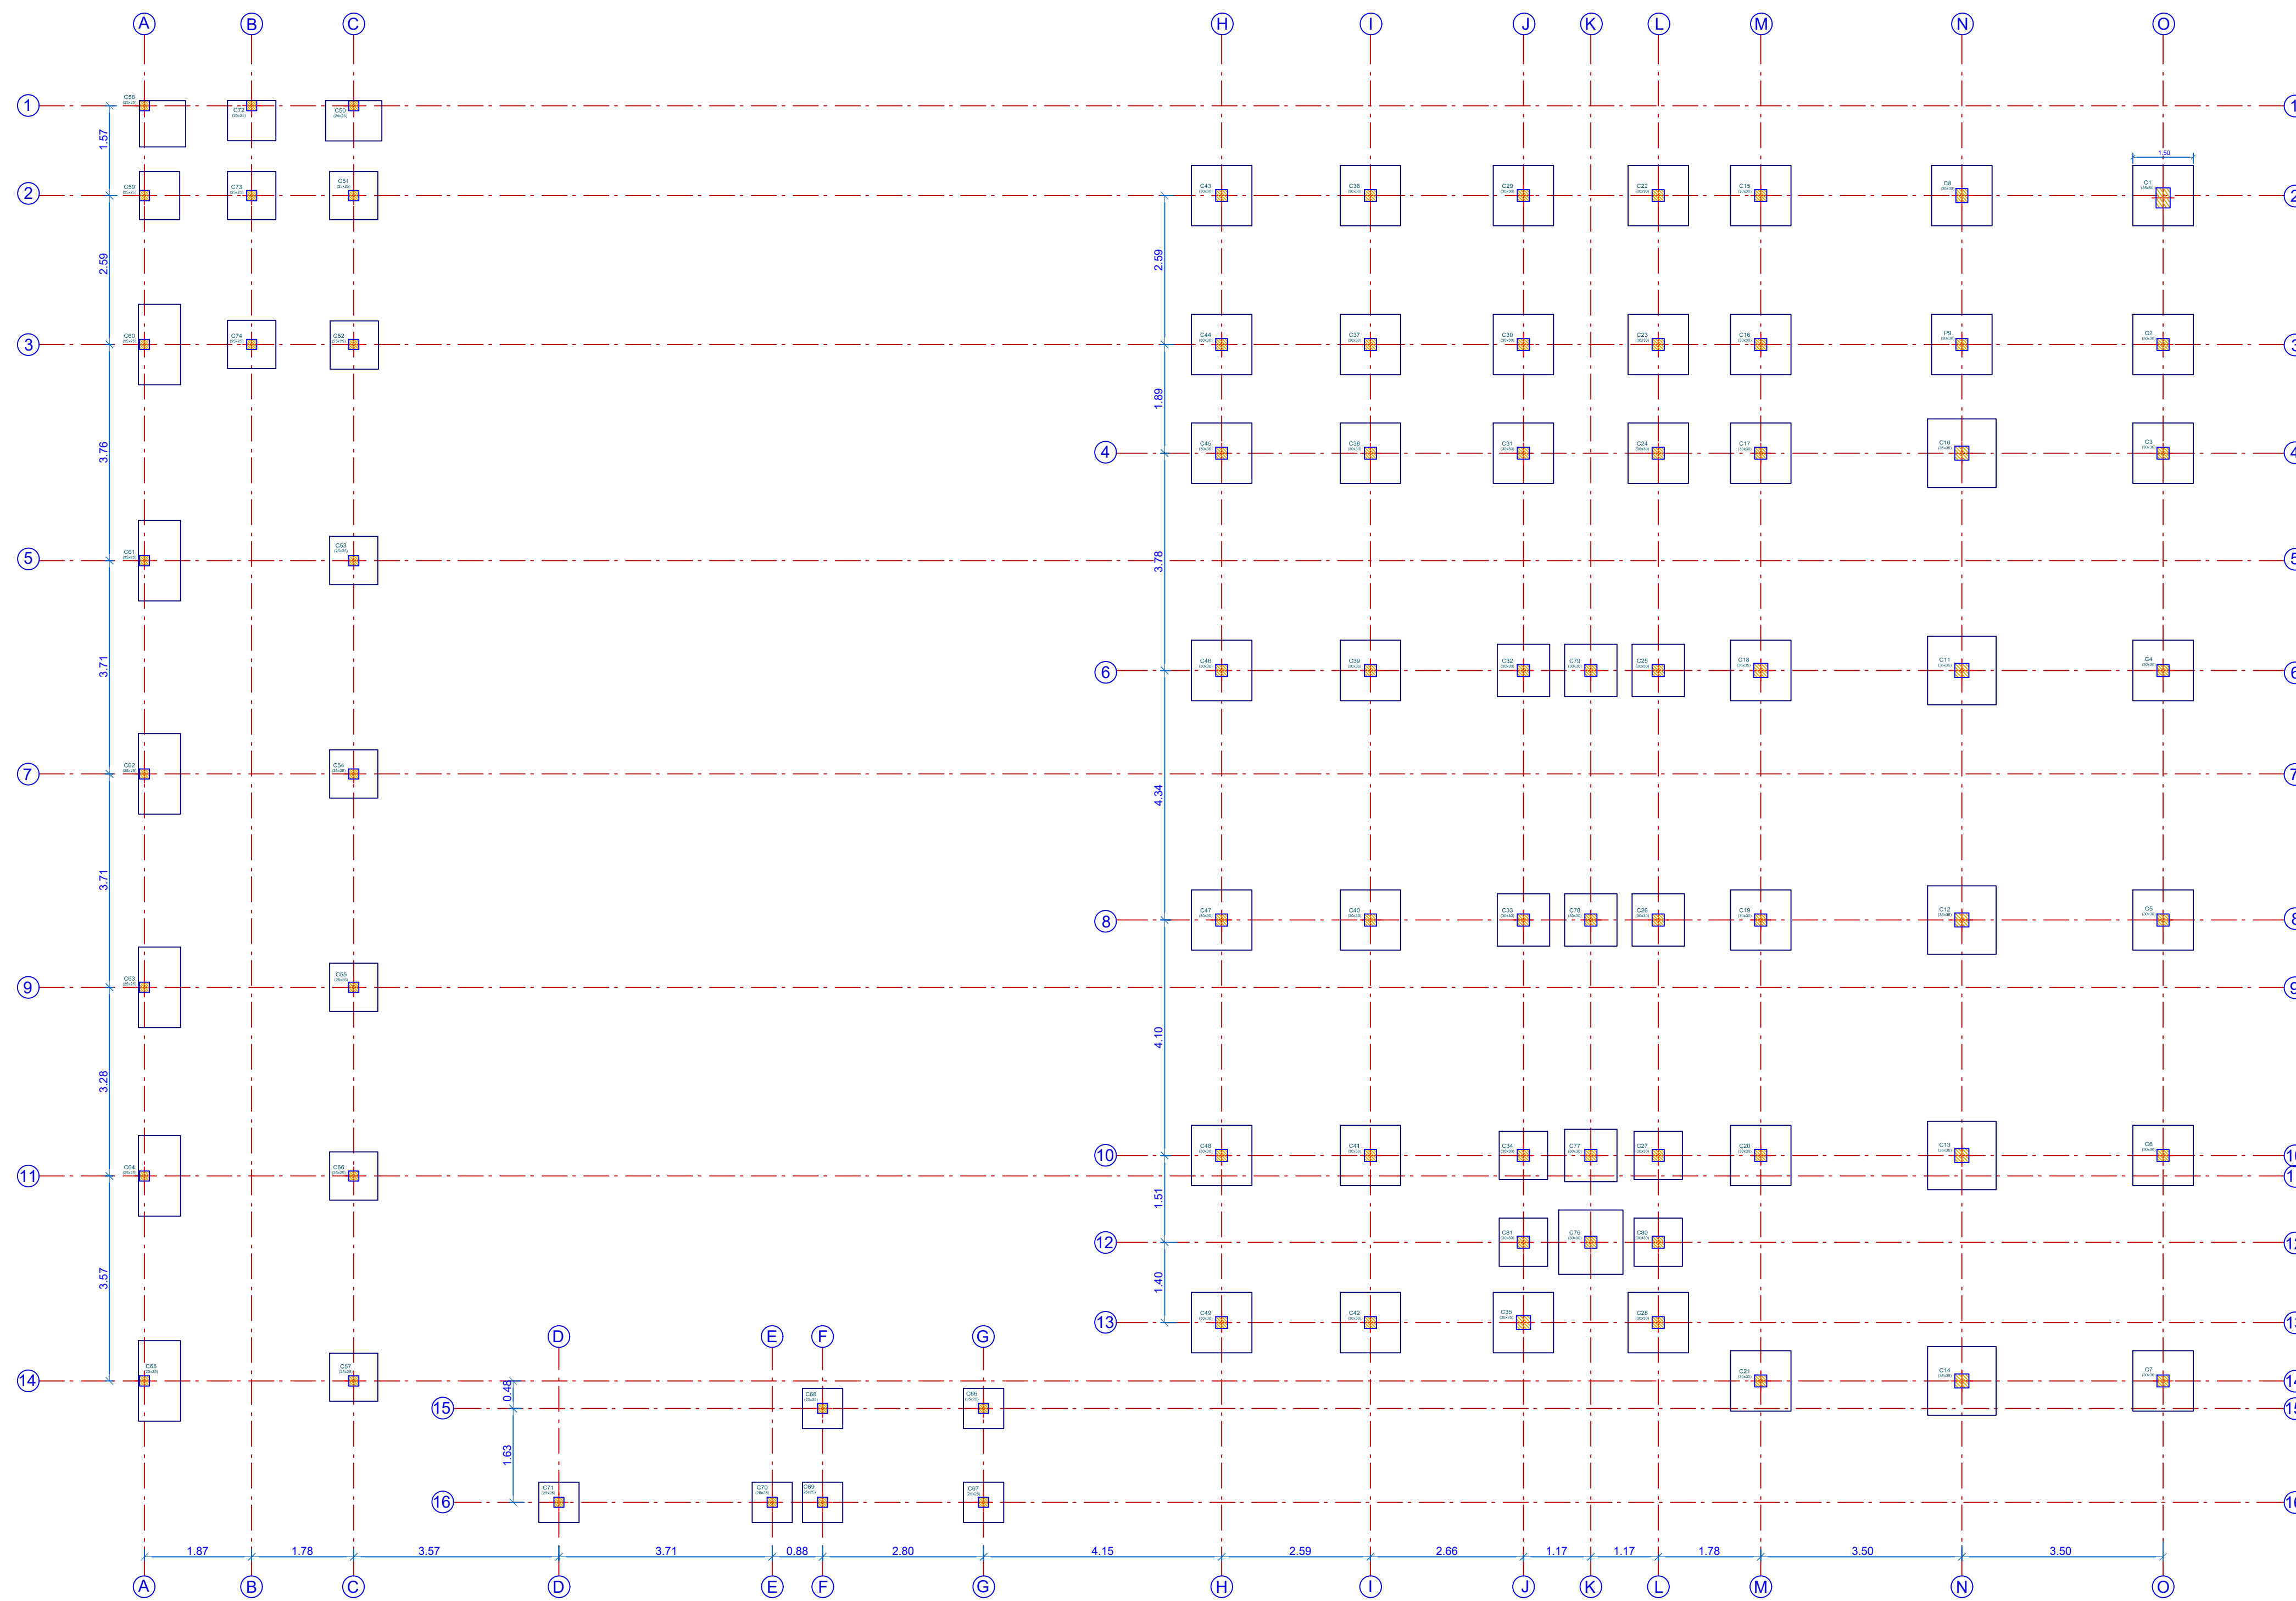
REPLANTEO DE EJES

Esc. 1 : 130

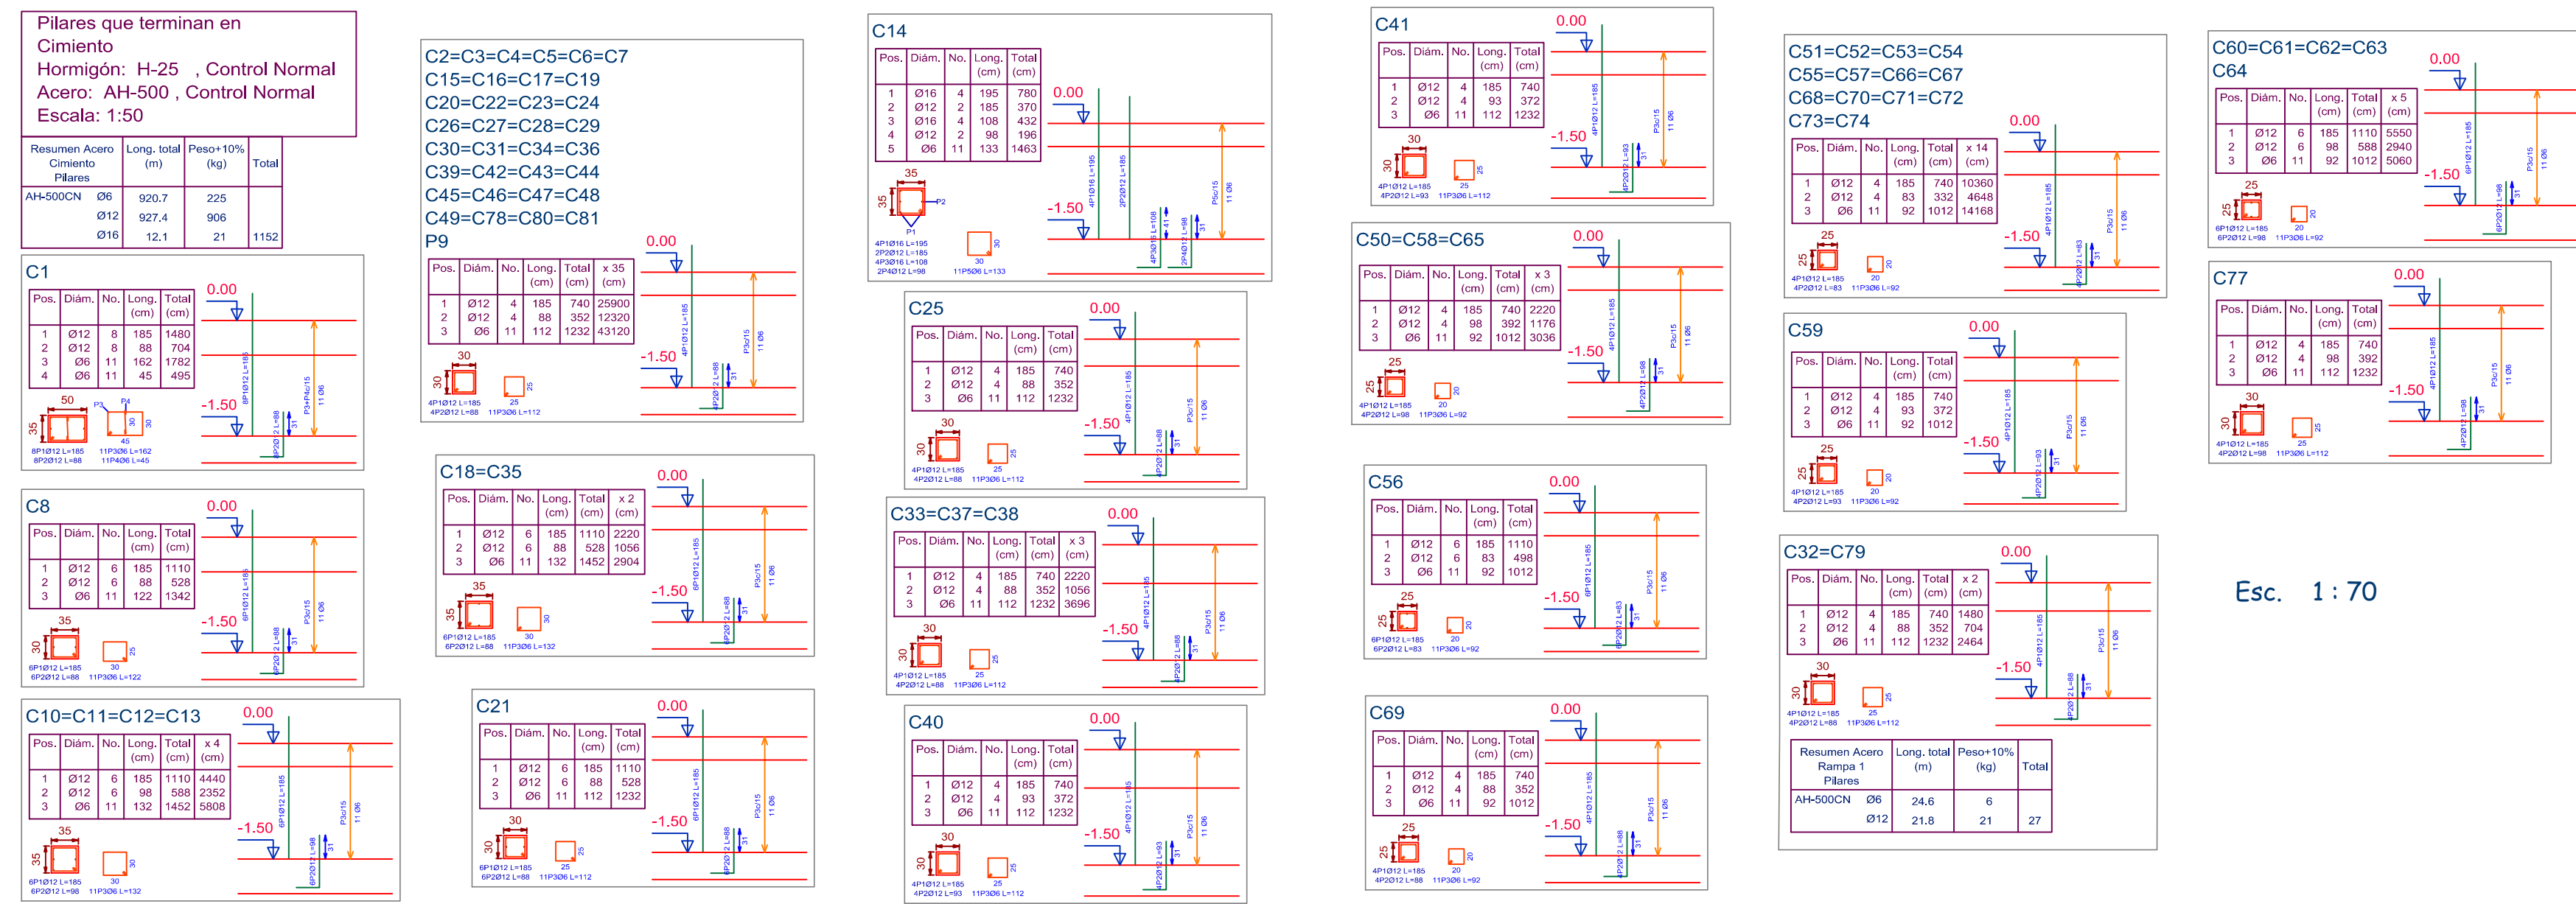
DETALLE DE ARMADURA DE COLUMNAS COTA 0.00m /-1.50m

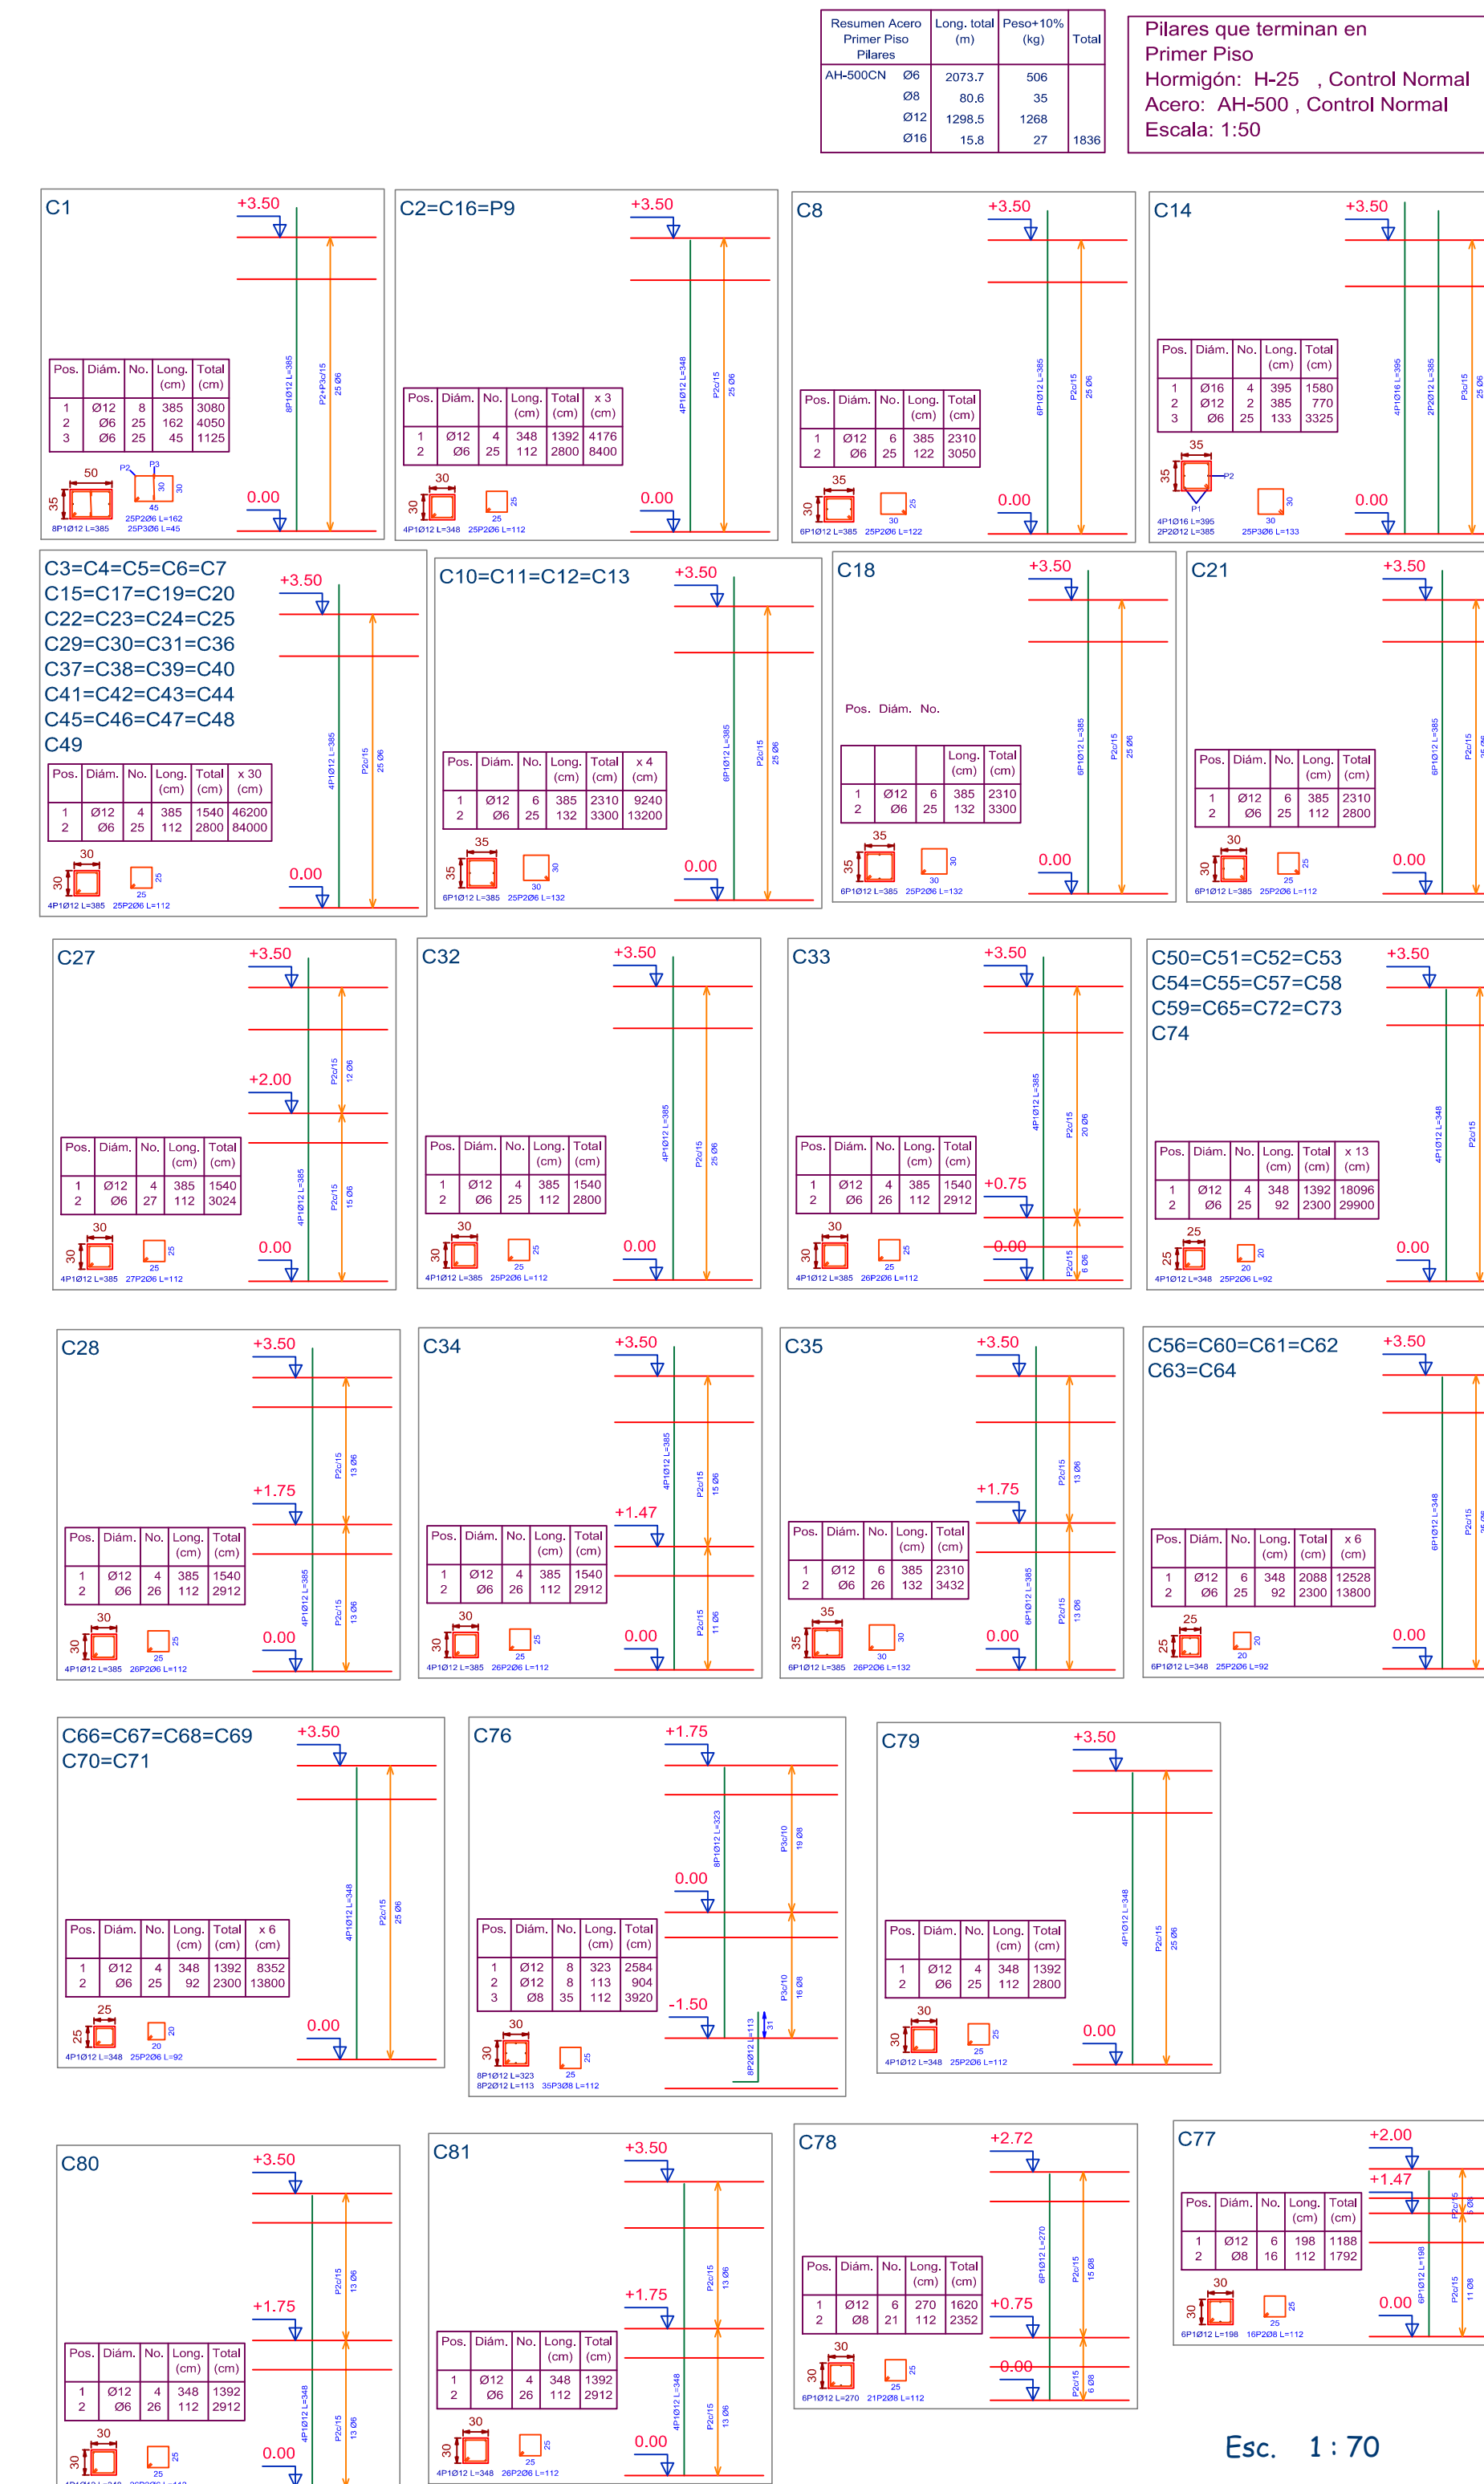
DETALLE DE ARMADURA DE COLUMNAS COTA 0.00 m /3.50 m

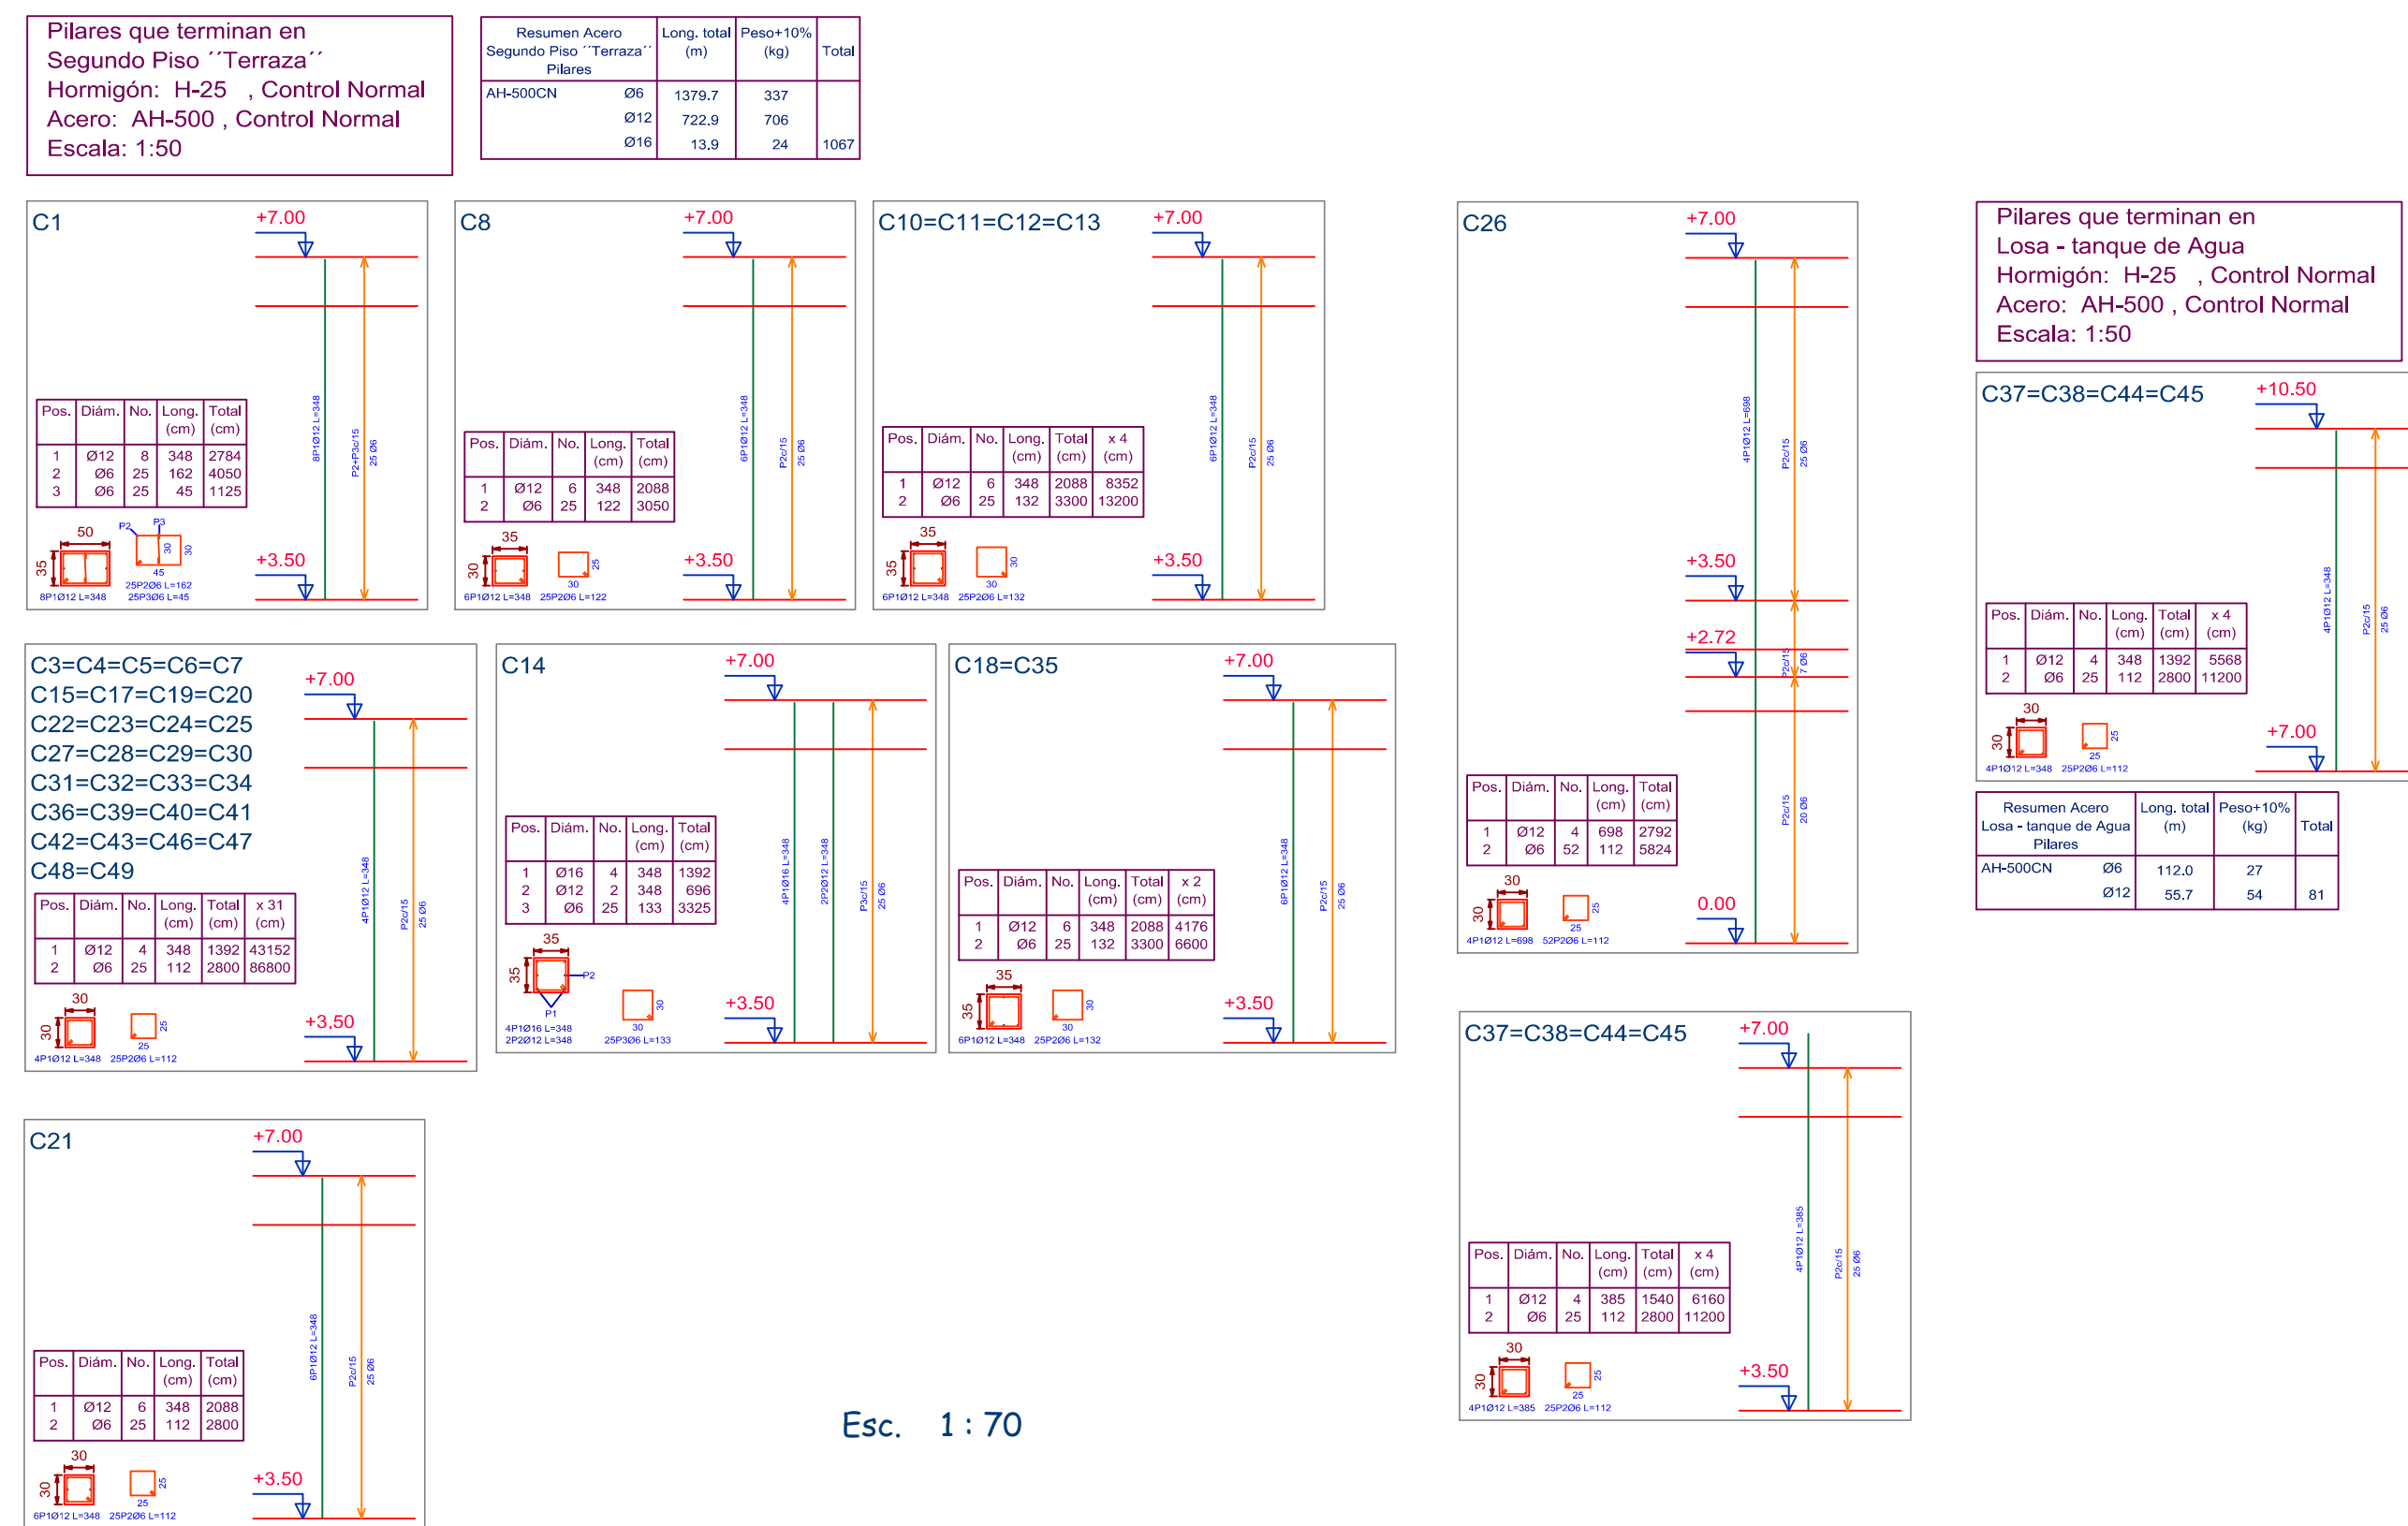
DETALLE DE ARMADURA DE COLUMNAS COTA 3.50m /7.00m

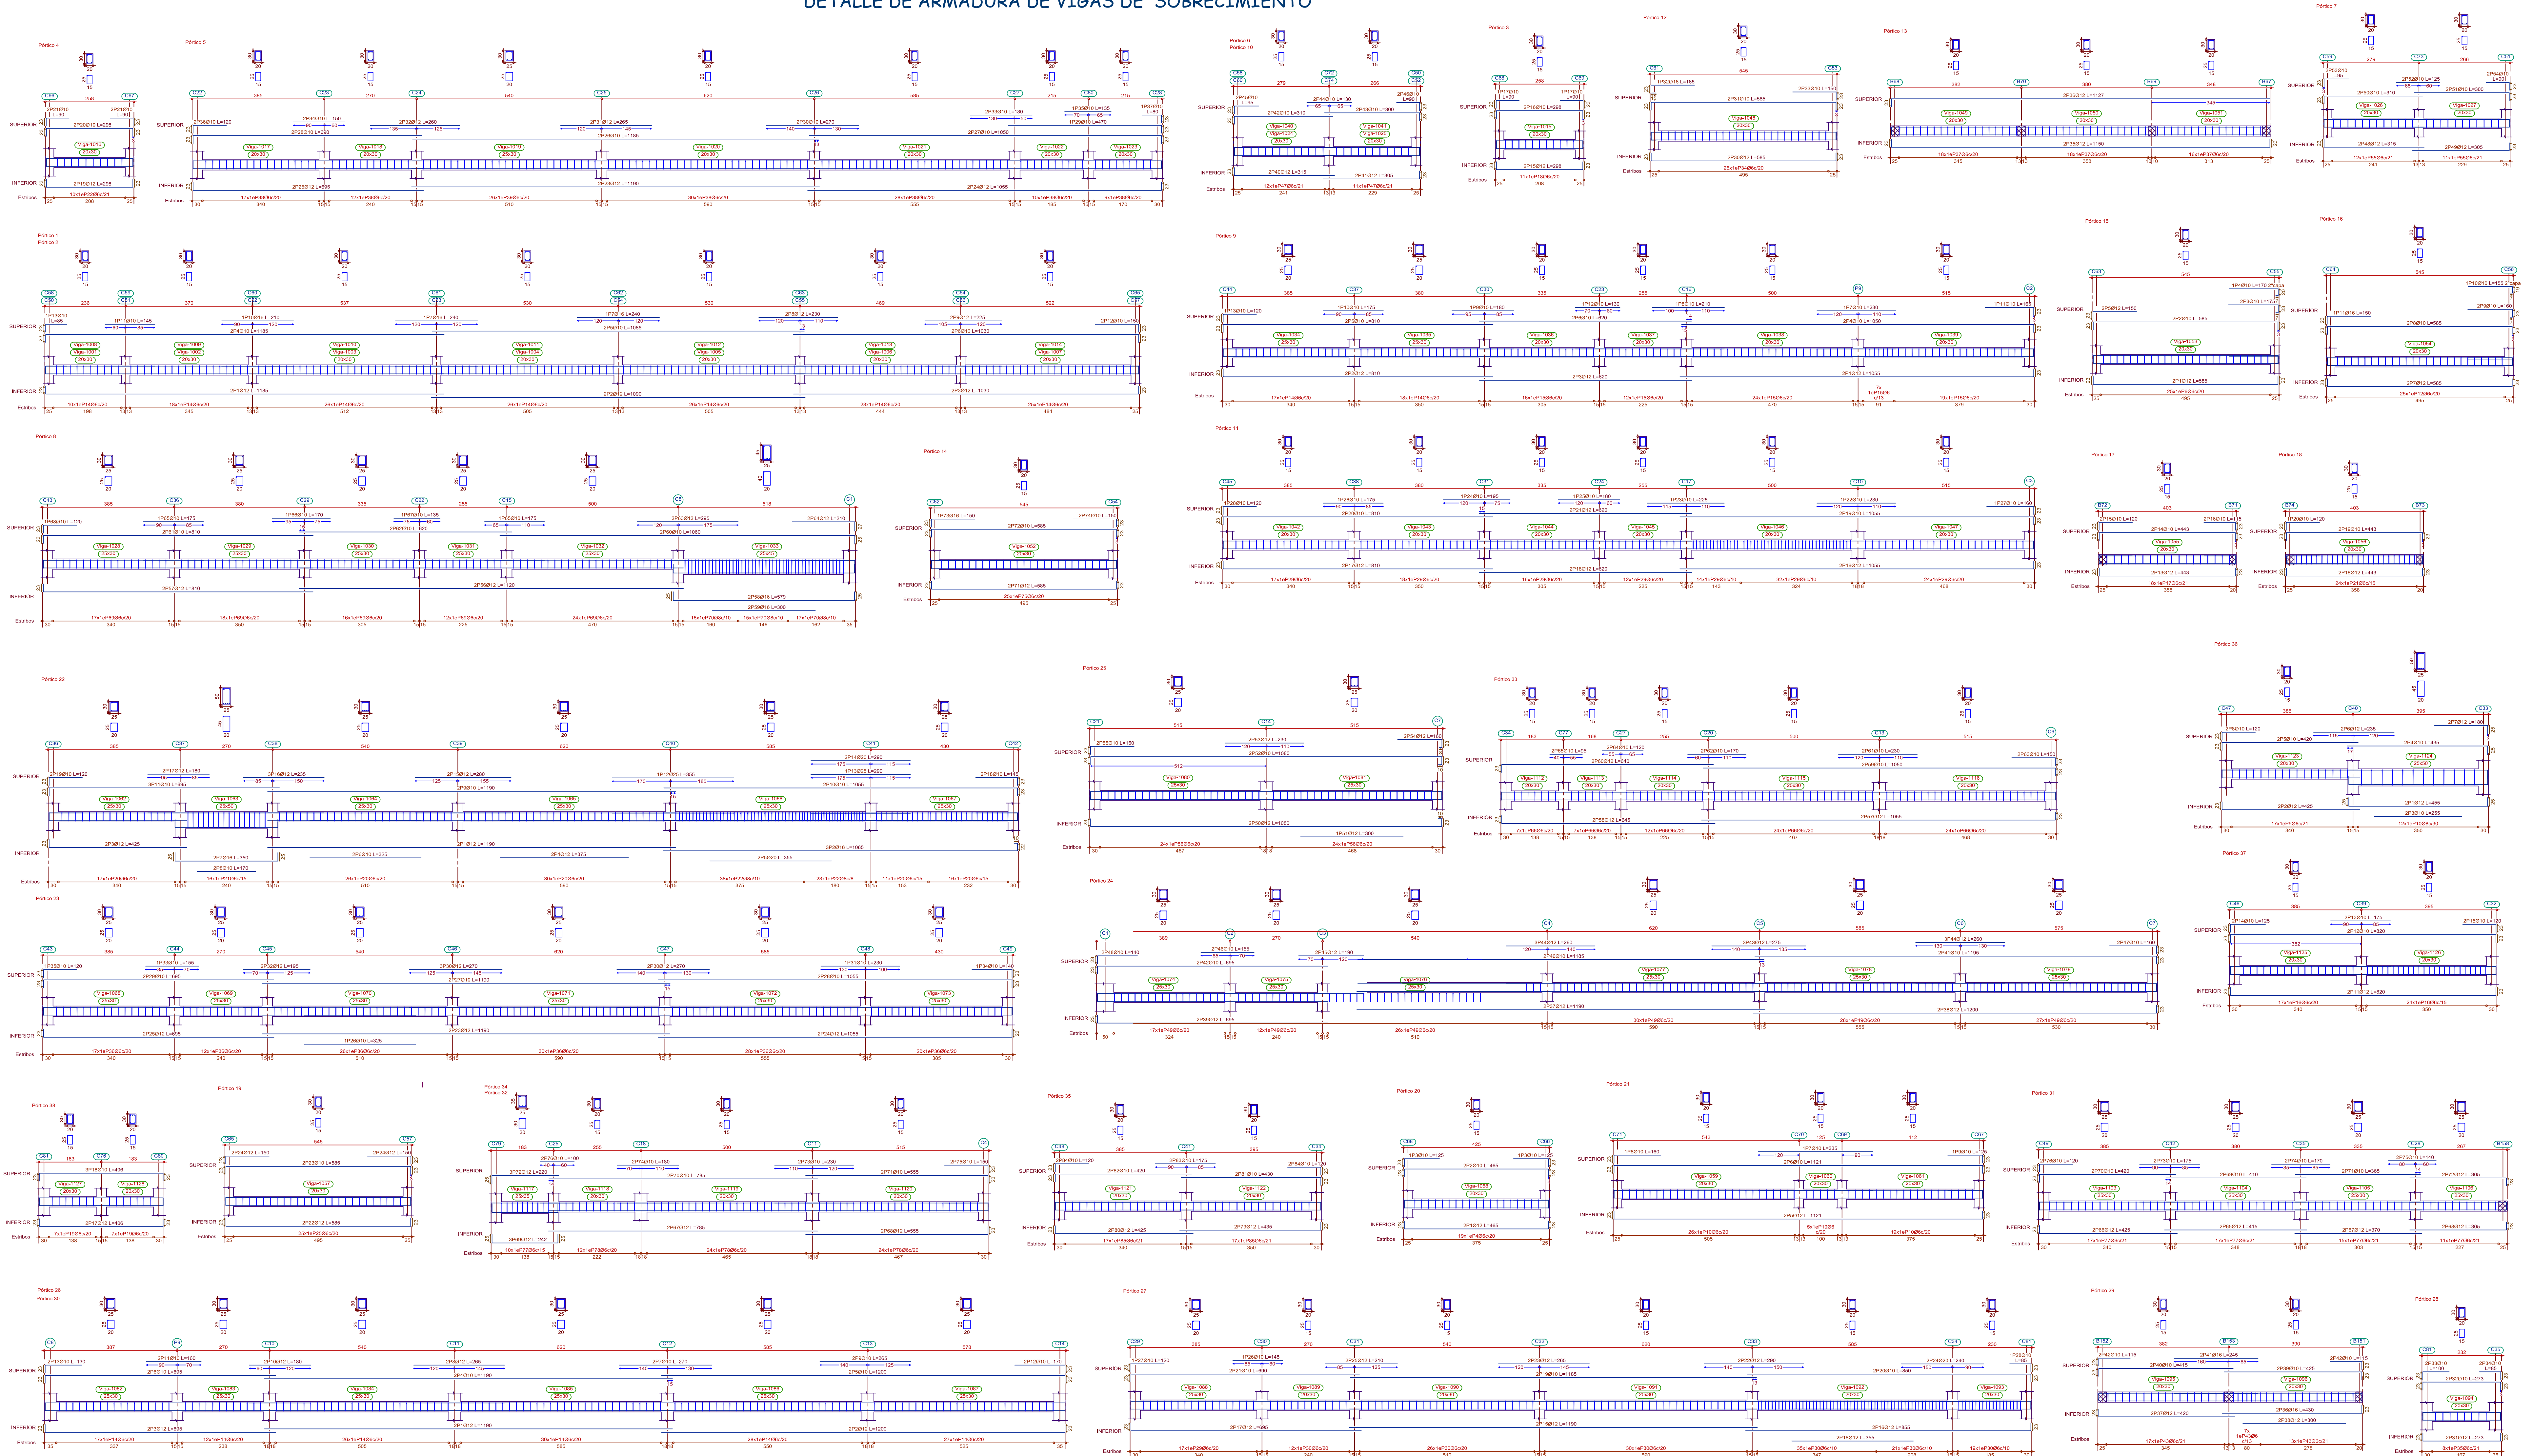
DETALLE DE ARMADURA DE VIGAS DE SOBRECIMIENTO

Esc. 1 : 70
